PŘÍLOHA 2.6

**Vyhodnocení identifikovaných dopravně-bezpečnostních deficitů
v rámci první a druhé revizní BI PK z roku 2019 a 2022**

I/64

km 0,000 – 16,384

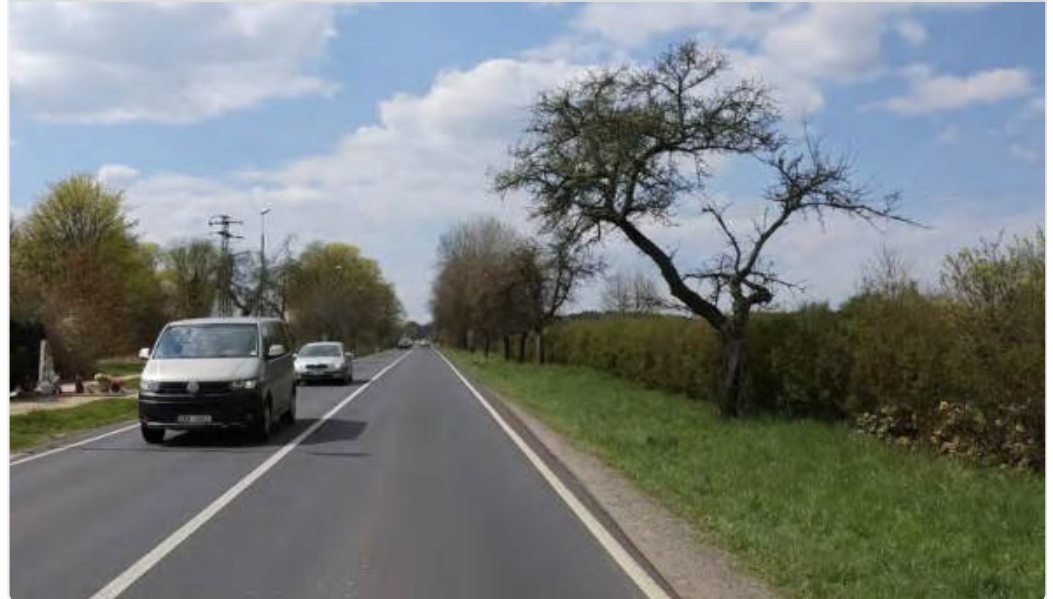
Bezpečnostní deficit Pevná překážka
Kategorie ☞ 70 m - Stromy, vzrostlá zeleň
Závažnost rizika **Vysoká**
Poznámka -

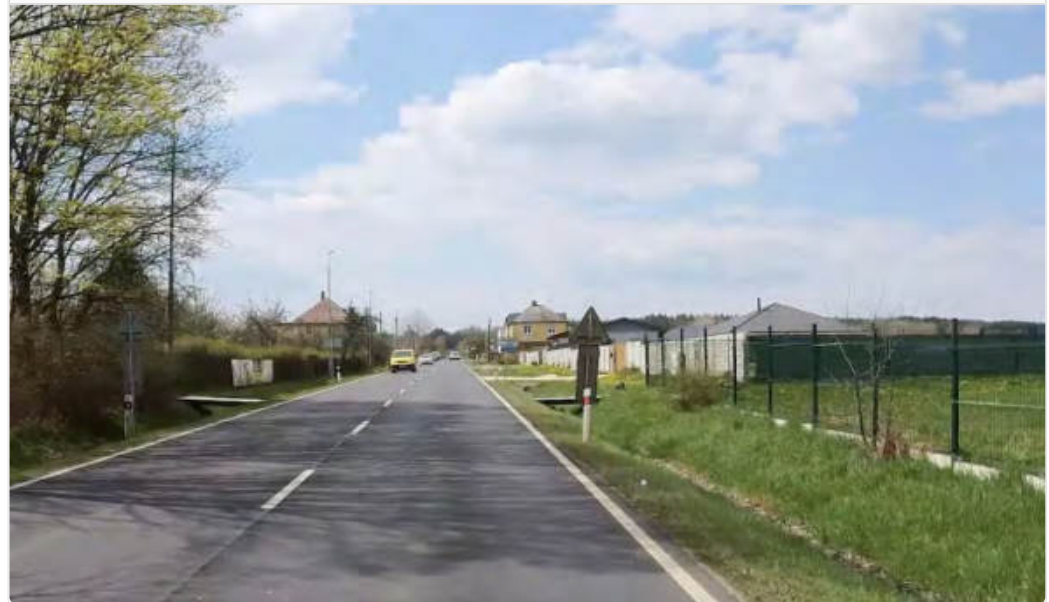
Bezpečnostní deficit	Pevná překážka
Kategorie	<input checked="" type="checkbox"/> 2× - Vzrostlá zeleň (průměr kmene do 0,1 m)
Závažnost rizika	Nízká
Poznámka	Vzrostlá zeleň nacházející se v blízkosti PK primárně představuje riziko do budoucna.

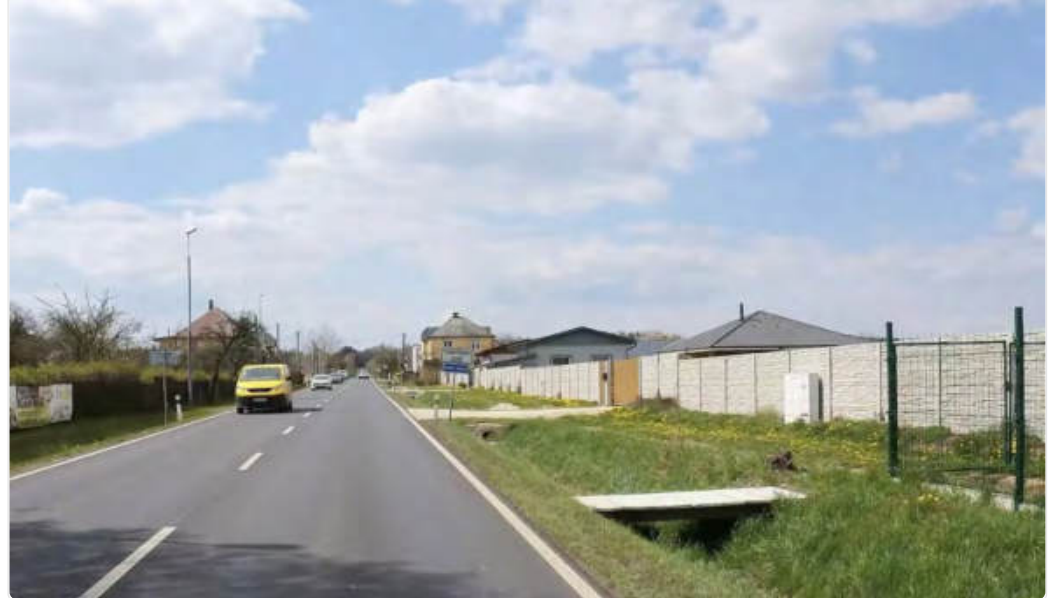
Bezpečnostní deficit	Pevná překážka
Kategorie	<input checked="" type="checkbox"/> 0x - Strom <input checked="" type="checkbox"/> 0x - Vzrostlá zeleň (průměr kmene do 0,1 m)
Závažnost rizika	Střední
Poznámka	Vzrostlá zeleň nacházející se v blízkosti PK primárně představuje riziko do budoucna.

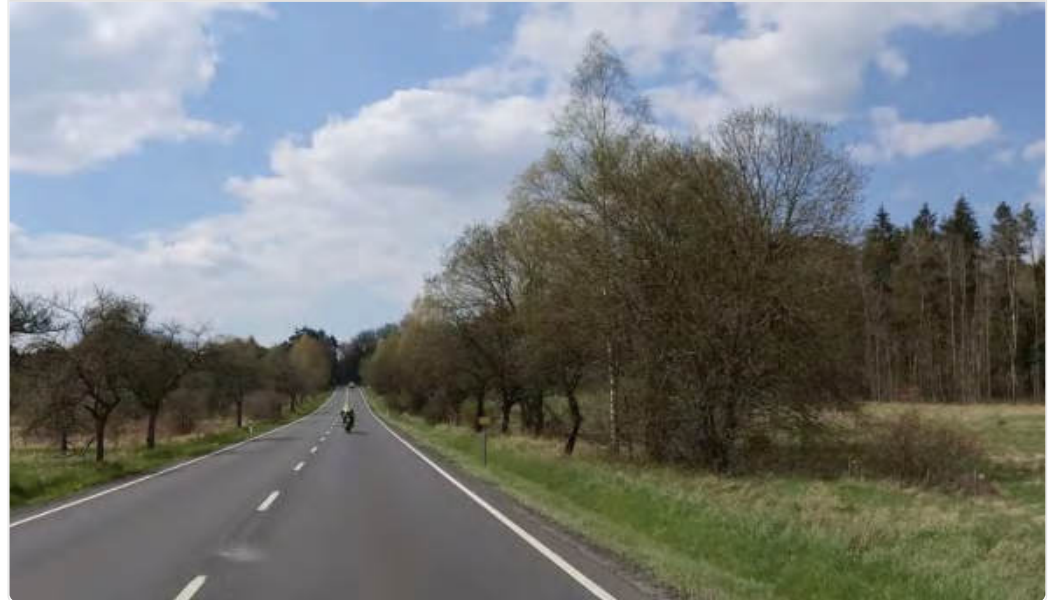
Bezpečnostní deficit	Pevná překážka
Kategorie	<input checked="" type="checkbox"/> 5× - Betonová skruž <input checked="" type="checkbox"/> 295 m - Stromy, vzrostlá zeleň
Závažnost rizika	Střední
Poznámka	Betonové skruže bez víka.

Návrh opatření	Odstranění, ochrana svodidly
Poznámka	V případě odstranění stromů, vzrostlé zeleně stavební úprava betonových skruží a instalace betonových vík.
Náročnost realizace	Administrativní řešení

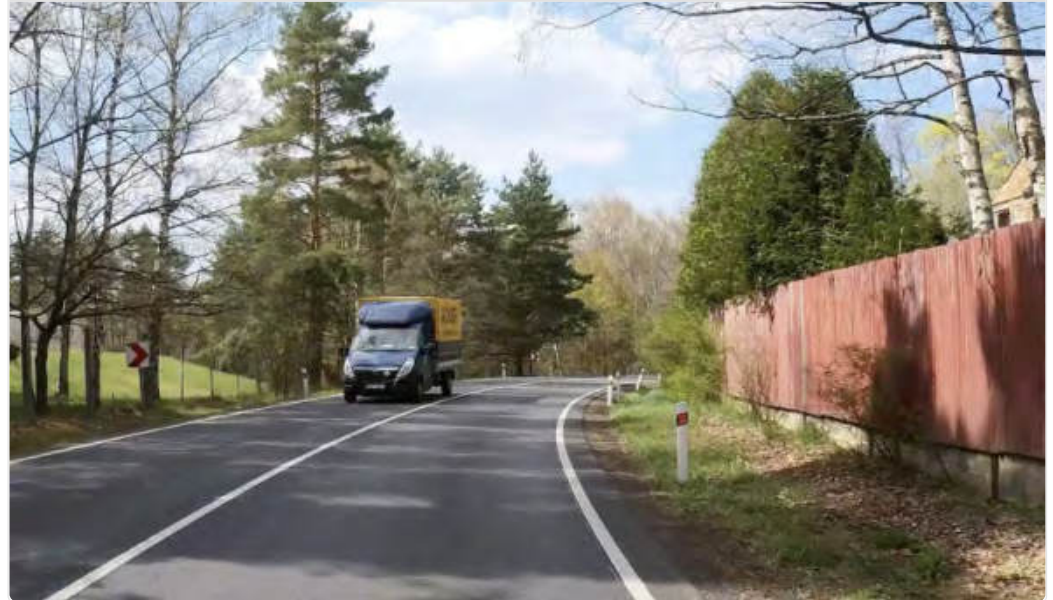
Bezpečnostní deficit	Pevná překážka
Kategorie	☞ 80 m - Vzrostlá zeleň (průměr kmene do 0,1 m)
Závažnost rizika	Nizká
Poznámka	Vzrostlá zeleň nacházející se v blízkosti PK primárně představuje riziko do budoucna. V tomto úseku lze předpokládat skutečnou rychlost vozidel vyšší než je nejvyšší dovolená.

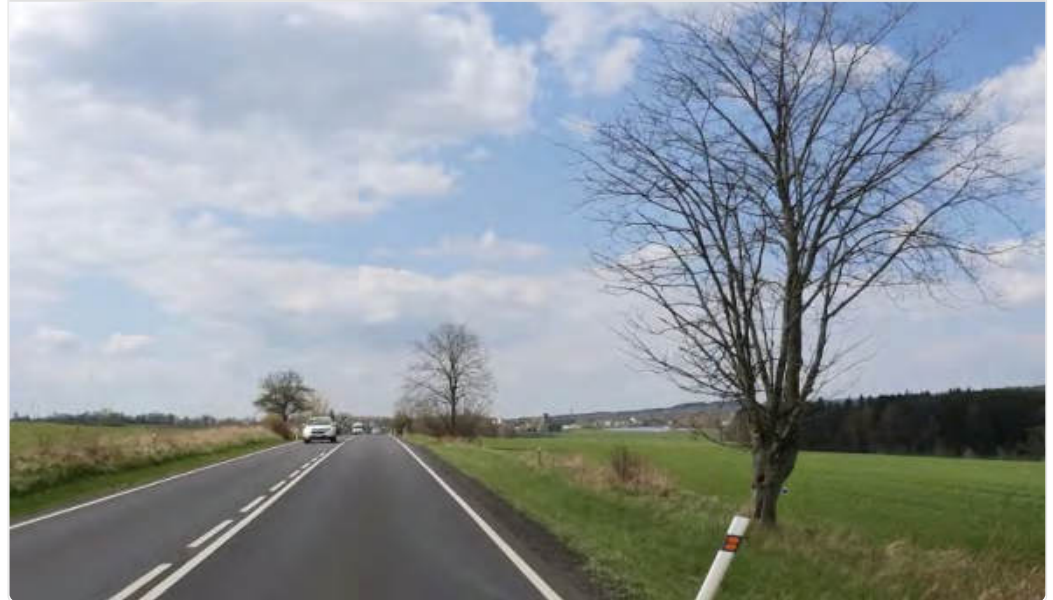
Bezpečnostní deficit	Pevná překážka
Kategorie	<input checked="" type="checkbox"/> 2× - Strom
	<input checked="" type="checkbox"/> 4× - Vzrostlá zeleň (průměr kmene do 0,1 m)
Závažnost rizika	Vysoká
Poznámka	Vzrostlá zeleň nacházející se v blízkosti PK primárně představuje riziko do budoucna.

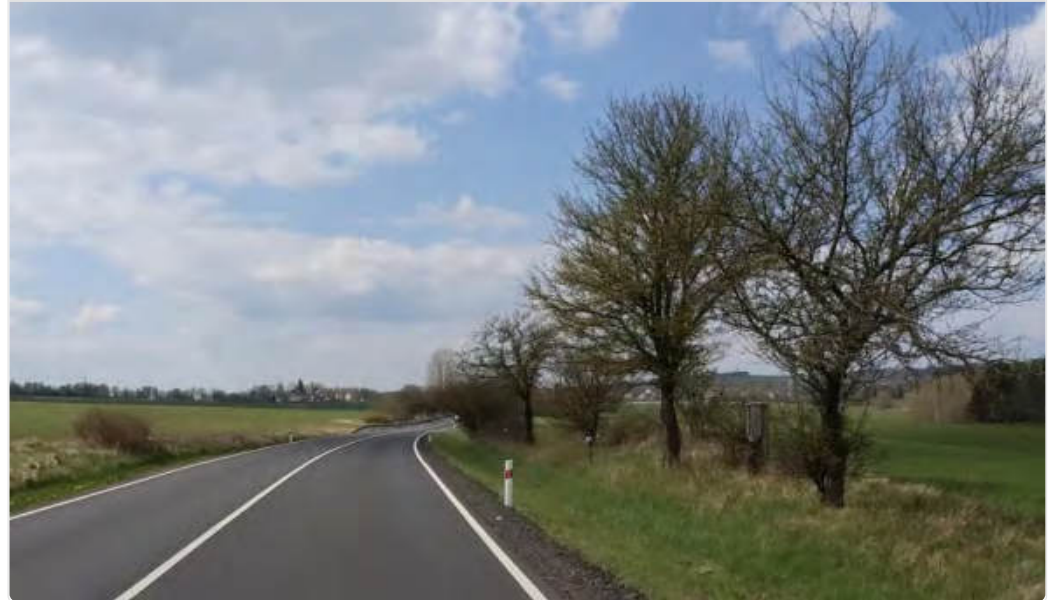
Bezpečnostní deficit Pevná překážka
Kategorie 1x - Rozvaděč IS
 160 m - Stromy, vzrostlá zeleň
Závažnost rizika **Střední**
Poznámka -

Návrh opatření Odstranění, ochrana svodidly
Poznámka V případě odstranění stromů, vzrostlé zeleně výměna konstrukce rozvaděče IS za deformovatelnou.
Náročnost realizace **Administrativní řešení**

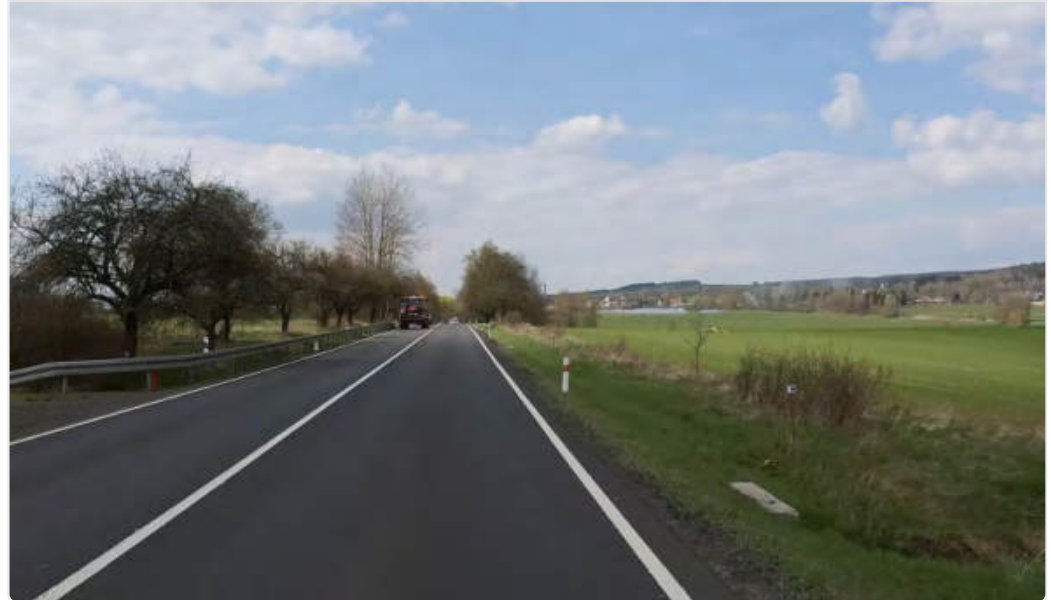
Bezpečnostní deficit Pevná překážka
Kategorie → 50 m - Vzrostlá zeleň (průměr kmene do 0,1 m)
Závažnost rizika Nizká
Poznámka Vzrostlá zeleň nacházející se v blízkosti PK primárně představuje riziko do budoucna.

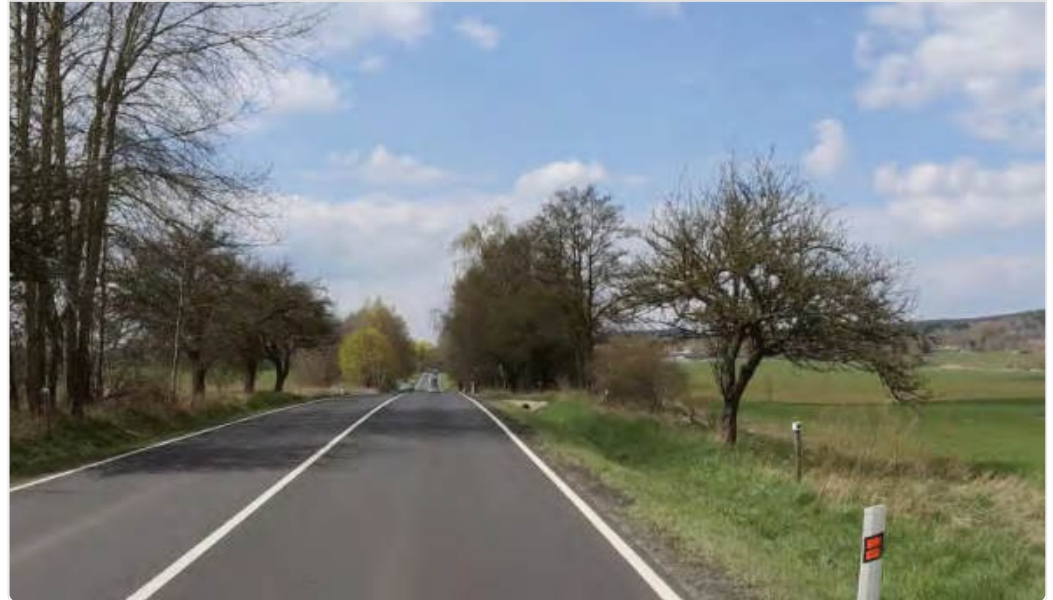
Bezpečnostní deficit	Pevná překážka
Kategorie	<input checked="" type="checkbox"/> 1× - Strom
	<input checked="" type="checkbox"/> 1× - Vzrostlá zeleň (průměr kmene do 0,1 m)
Závažnost rizika	Střední
Poznámka	Vzrostlá zeleň nacházející se v blízkosti PK primárně představuje riziko do budoucna.

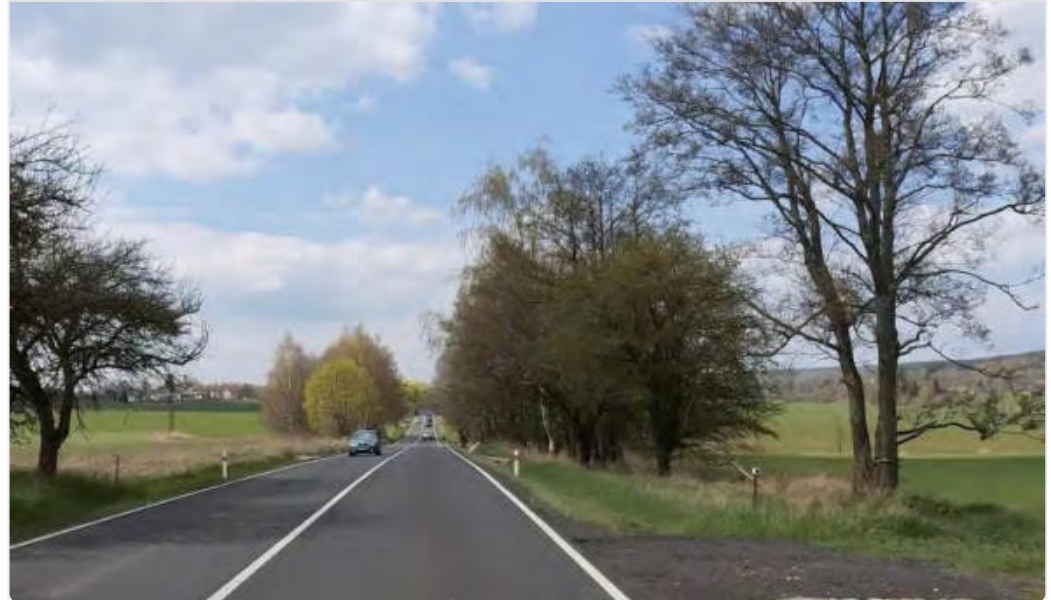
Bezpečnostní deficit Pevná překážka
Kategorie ☞ 40 m - Stromy, vzrostlá zeleň
Závažnost rizika **Vysoká**
Poznámka -

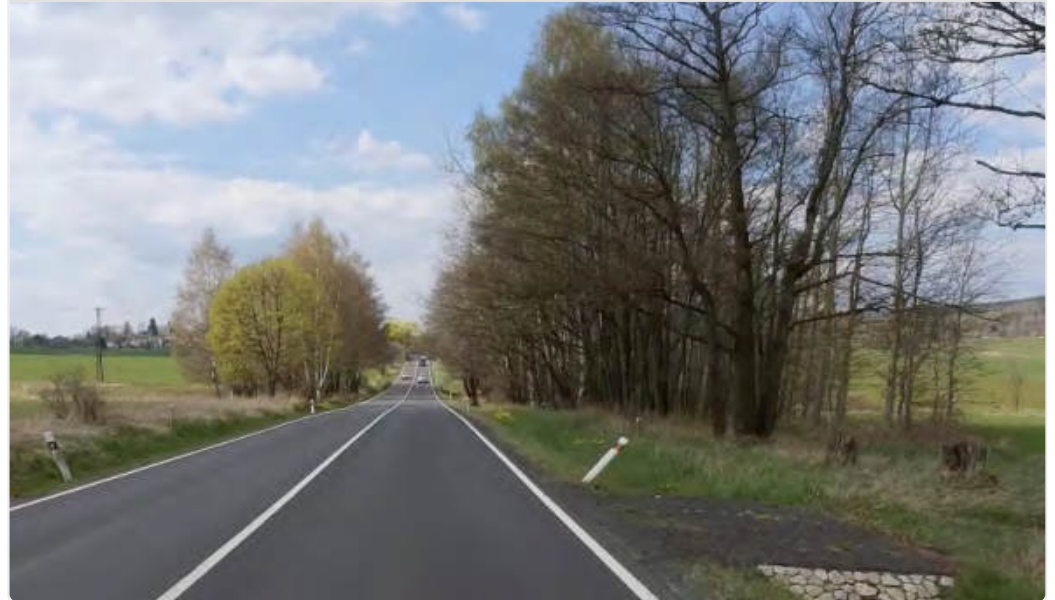
Bezpečnostní deficit Pevná překážka
Kategorie 2× - Neadekvátně seříznutý pařez
 135 m - Stromy, vzrostlá zeleň
Závažnost rizika **Vysoká**
Poznámka -

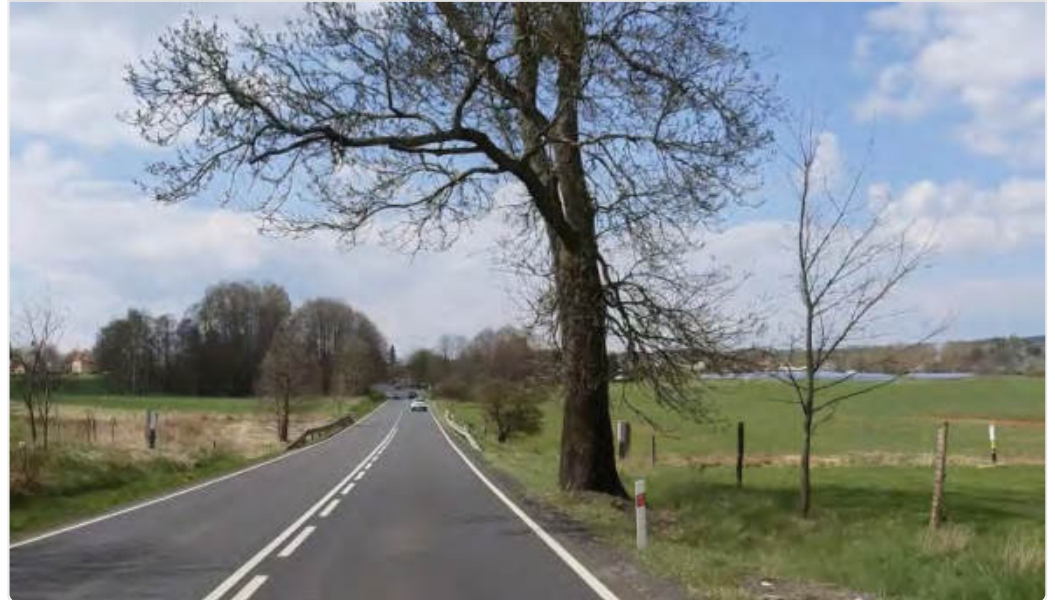
Bezpečnostní deficit	Pevná překážka
Kategorie	<input checked="" type="checkbox"/> 1× - Rozvaděč IS <input checked="" type="checkbox"/> 1× - Strom <input checked="" type="checkbox"/> 2× - Vzrostlá zeleň (průměr kmene do 0,1 m)
Závažnost rizika	Vysoká
Poznámka	Vzrostlá zeleň nacházející se v blízkosti PK primárně představuje riziko do budoucna.

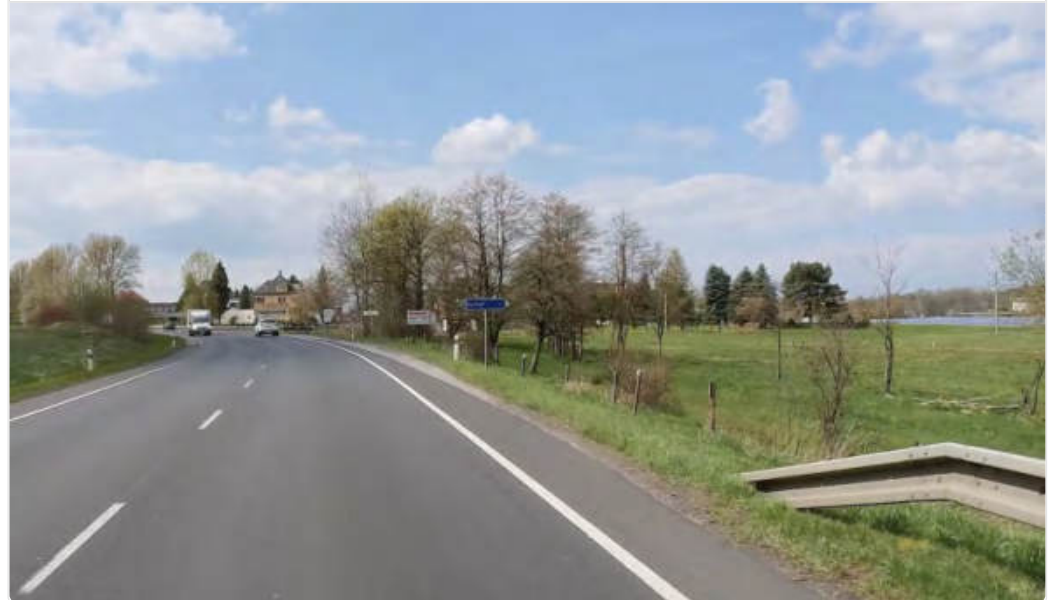
Bezpečnostní deficit	Pevná překážka
Kategorie	<input checked="" type="checkbox"/> 2× - Vzrostlá zeleň (průměr kmene do 0,1 m)
Závažnost rizika	Nízká
Poznámka	Vzrostlá zeleň nacházející se v blízkosti PK primárně představuje riziko do budoucna.

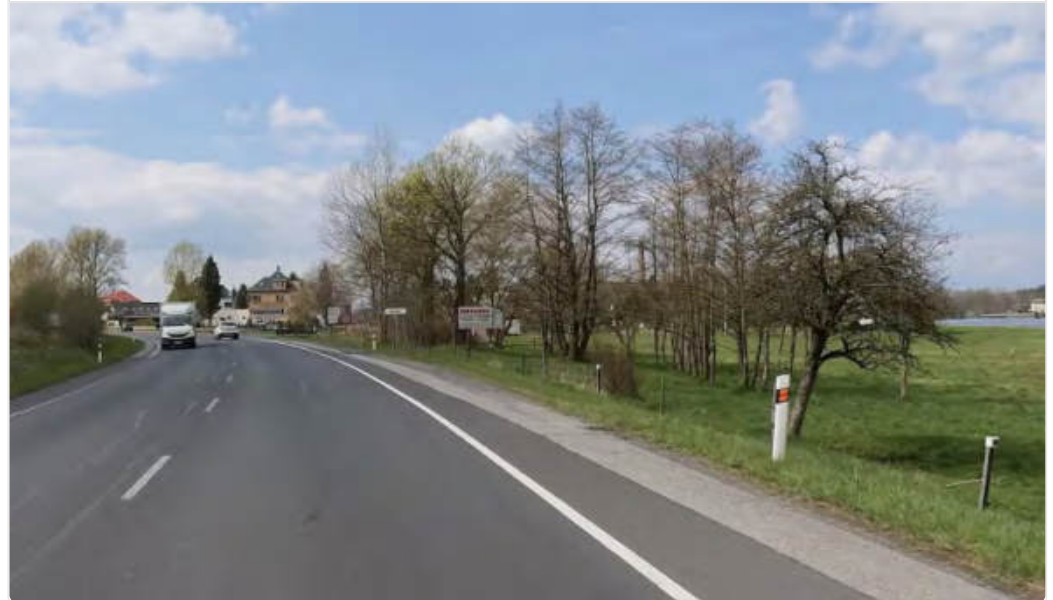
Bezpečnostní deficit Pevná překážka
Kategorie → 60 m - Stromy, vzrostlá zeleň
Závažnost rizika **Nizká**
Poznámka -

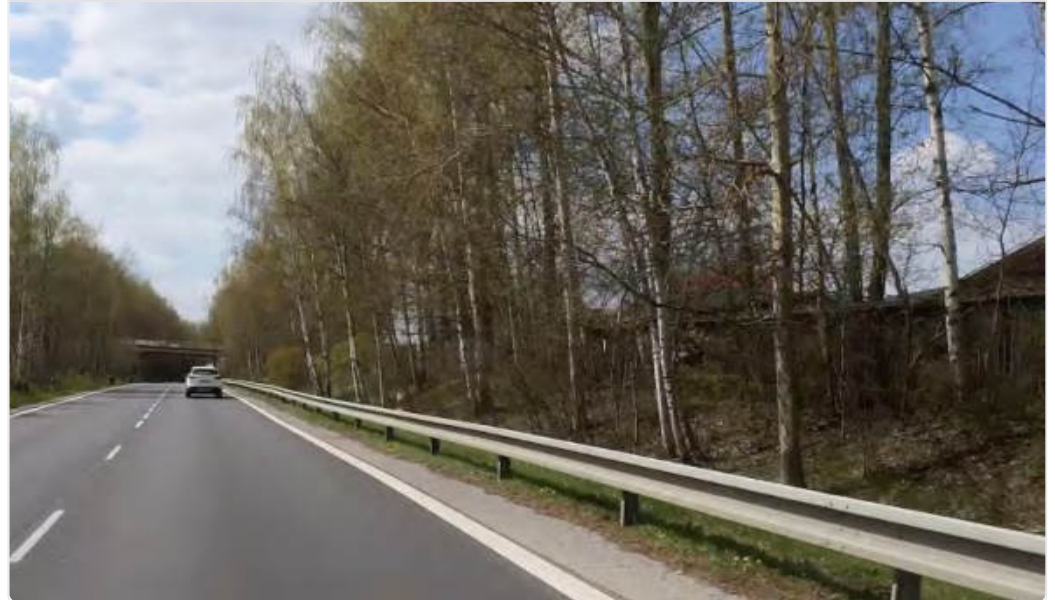
Bezpečnostní deficit Pevná překážka
Kategorie ☞ 160 m - Stromy, vzrostlá zeleň
Závažnost rizika **Vysoká**
Poznámka Stromy, vzrostlá zeleň se nachází pod úrovní nivelety PK.

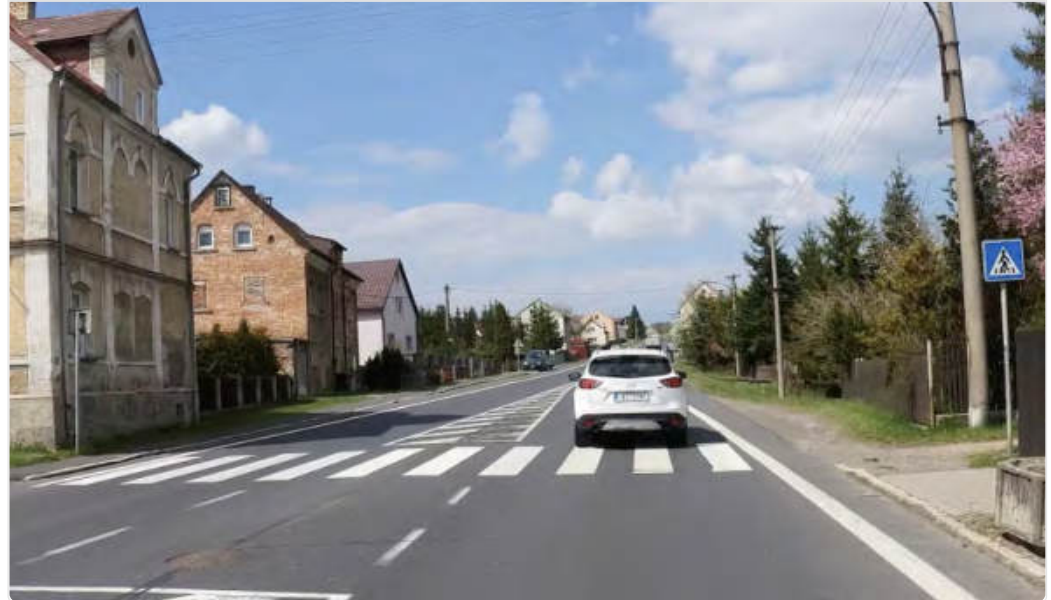
Bezpečnostní deficit	Přechod pro chodce
Kategorie	<input checked="" type="checkbox"/> 1× - Absence požadavků bezbariérovosti <input checked="" type="checkbox"/> 1× - Absence prvků pro OOSPO <input checked="" type="checkbox"/> 1× - Dlouhý nedělený přechod pro chodce <input checked="" type="checkbox"/> 1× - Nedostatečná návaznost na chodník
Závažnost rizika	Střední
Poznámka	Délka přechodu je 10 m. Přechod zasahuje do prostoru křižovatky.

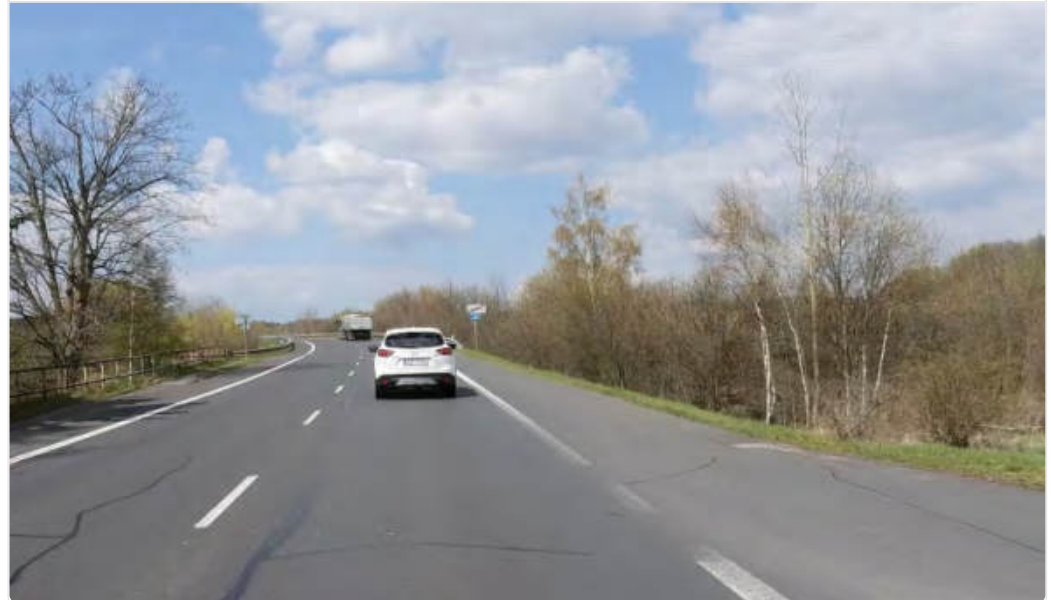
Bezpečnostní deficit	Pevná překážka
Kategorie	☞ 35 m - Stromy, vzrostlá zeleň
Závažnost rizika	Nizká
Poznámka	V tomto úseku lze předpokládat skutečnou rychlost vozidel vyšší než je nejvyšší dovolená.

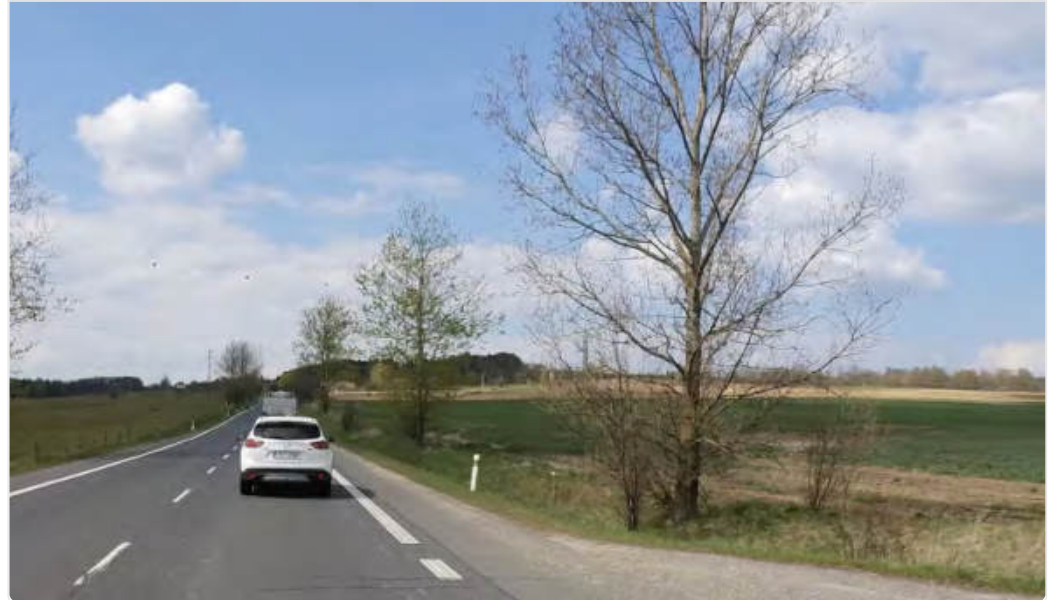
Bezpečnostní deficit Pevná překážka
Kategorie → 220 m - Stromy, vzrostlá zeleň
Závažnost rizika Nizká
Poznámka Stromy, vzrostlá zeleň se nachází na vnější straně příkopu.

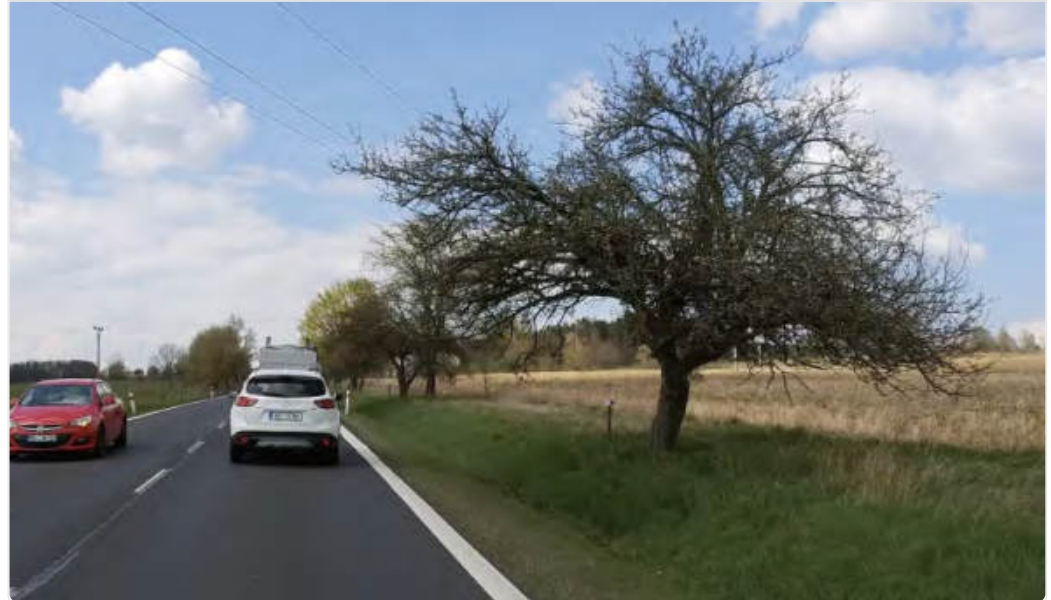
Bezpečnostní deficit Pevná překážka
Kategorie ☞ 220 m - Stromy, vzrostlá zeleň
Závažnost rizika **Nizká**
Poznámka Stromy, vzrostlá zeleň se nachází na vnější straně příkopu.

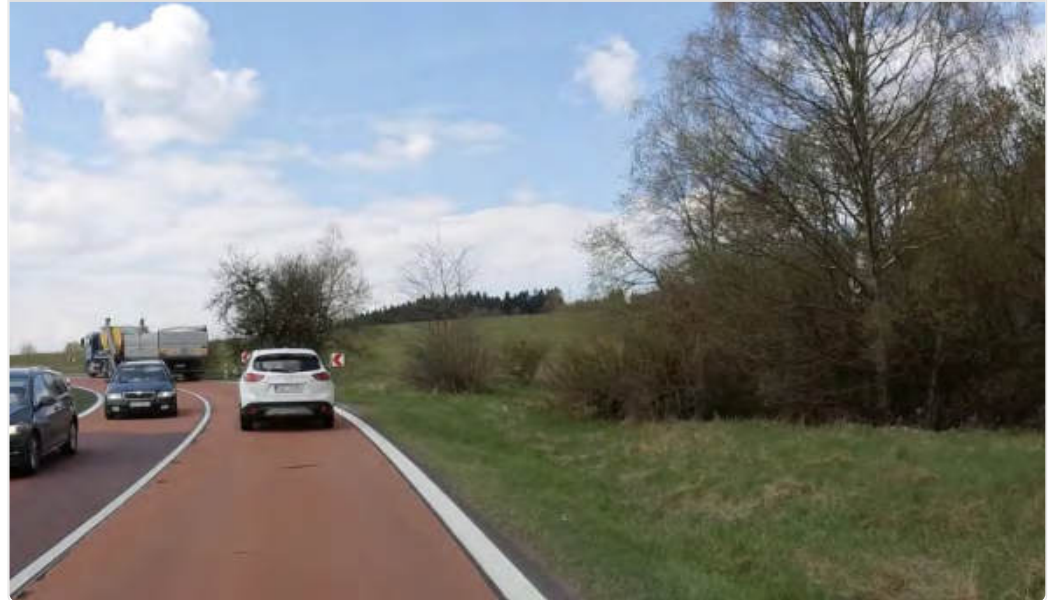
Bezpečnostní deficit Pevná překážka
Kategorie ☞ 15 m - Stromy, vzrostlá zeleň
Závažnost rizika Nizká
Poznámka -

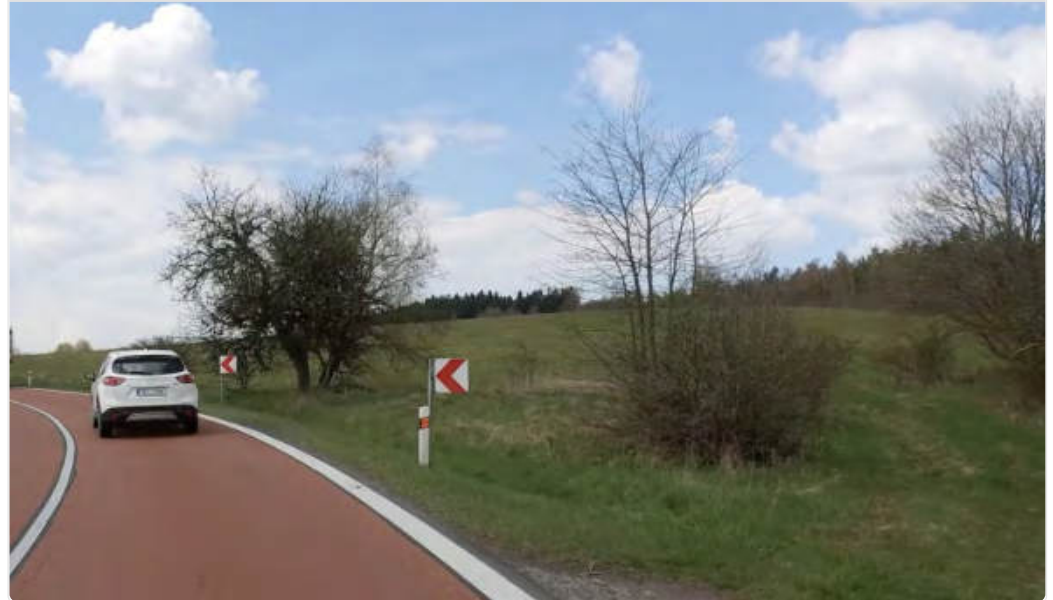
Bezpečnostní deficit Pevná překážka
Kategorie 1× - Vzrostlá zeleň (průměr kmene do 0,1 m)
Závažnost rizika **Nizká**
Poznámka Vzrostlá zeleň nacházející se v blízkosti PK primárně představuje riziko do budoucna.

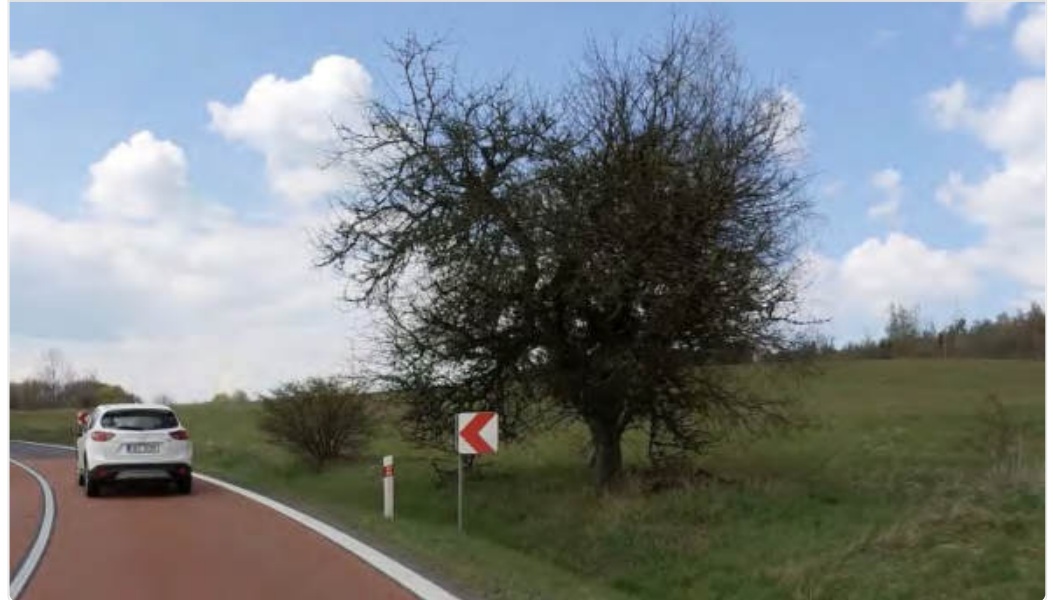
Bezpečnostní deficit	Pevná překážka
Kategorie	<input checked="" type="checkbox"/> 2× - Strom
	<input checked="" type="checkbox"/> 2× - Vzrostlá zeleň (průměr kmene do 0,1 m)
Závažnost rizika	Vysoká
Poznámka	Vzrostlá zeleň nacházející se v blízkosti PK primárně představuje riziko do budoucna.

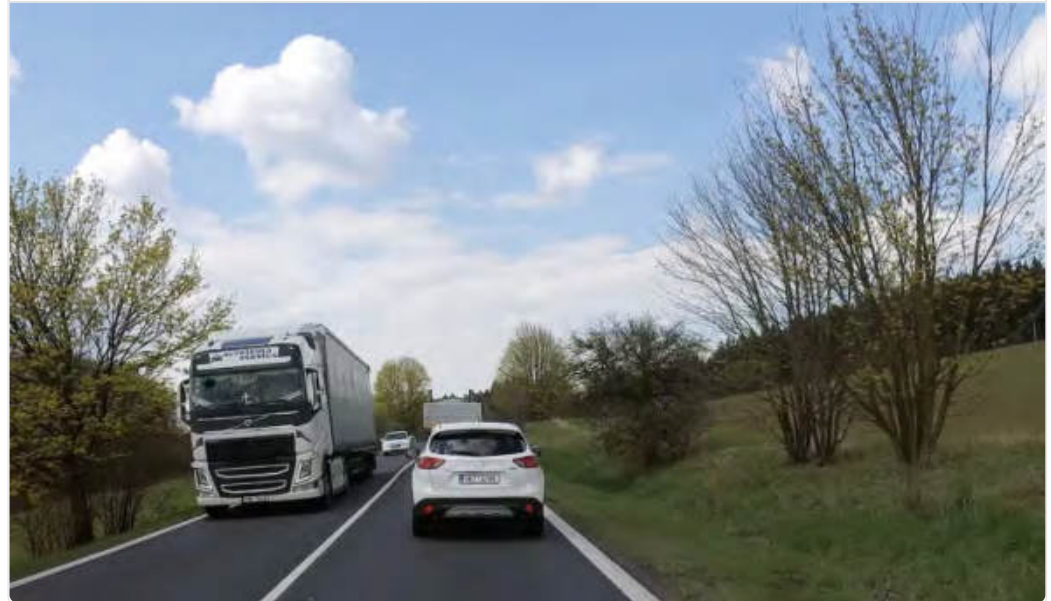
Bezpečnostní deficit	Pevná překážka
Kategorie	<input checked="" type="checkbox"/> 1× - Strom <input checked="" type="checkbox"/> 4× - Vzrostlá zeleň (průměr kmene do 0,1 m)
Závažnost rizika	Nizká
Poznámka	Strom se nachází nad úrovní nivelety PK. Vzrostlá zeleň nacházející se v blízkosti PK primárně představuje riziko do budoucna.

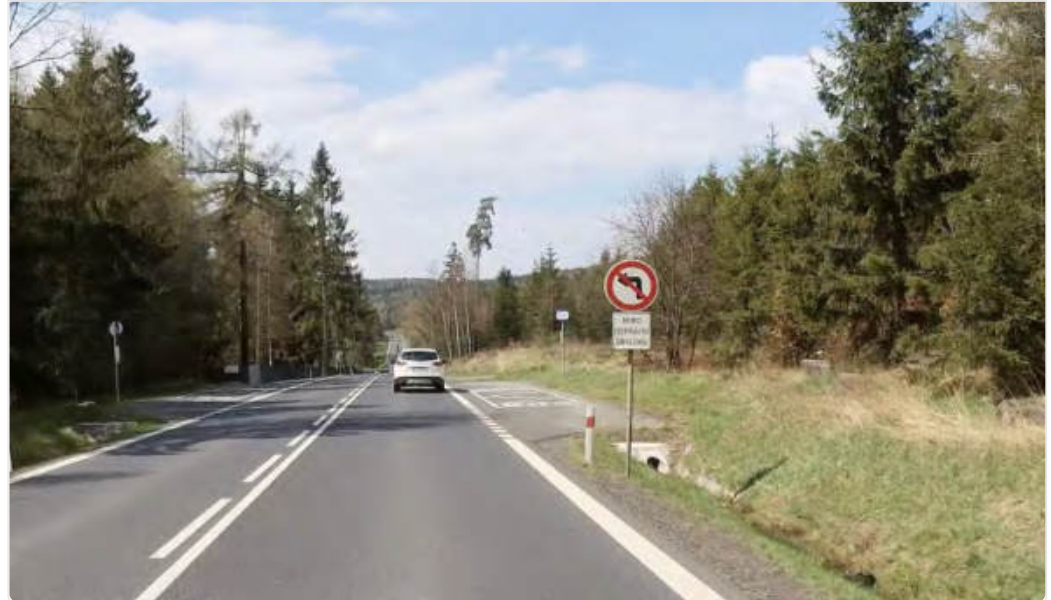
Bezpečnostní deficit Mezikřižovatkový úsek
Kategorie 0× - Neadekvátní stav SDZ
Závažnost rizika **Nizká**
Poznámka Poškozené SDZ E 13.

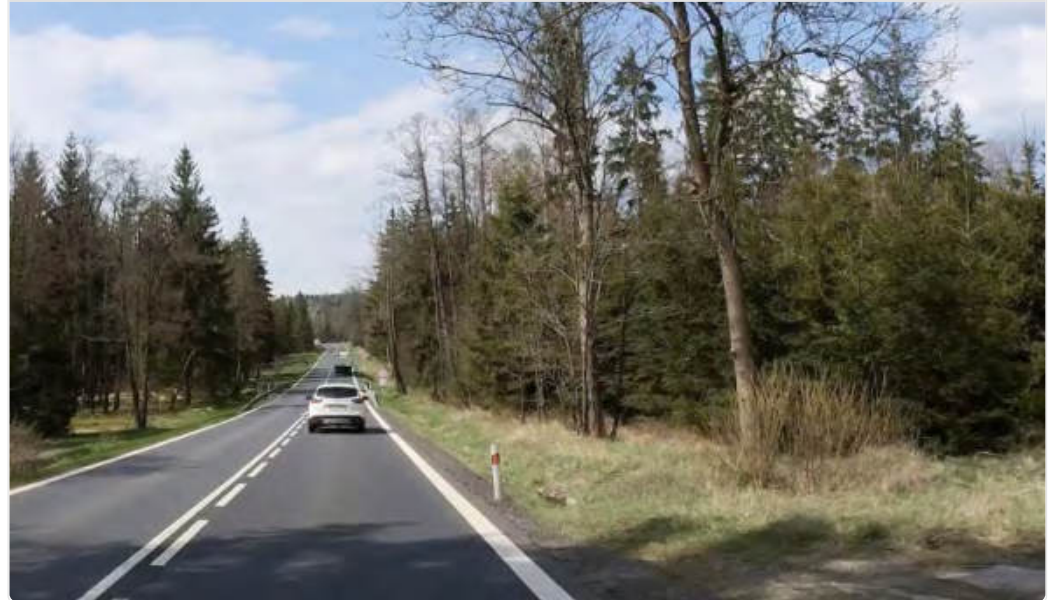
Bezpečnostní deficit Pevná překážka
Kategorie ☞ 120 m - Stromy, vzrostlá zeleň
Závažnost rizika Střední
Poznámka -

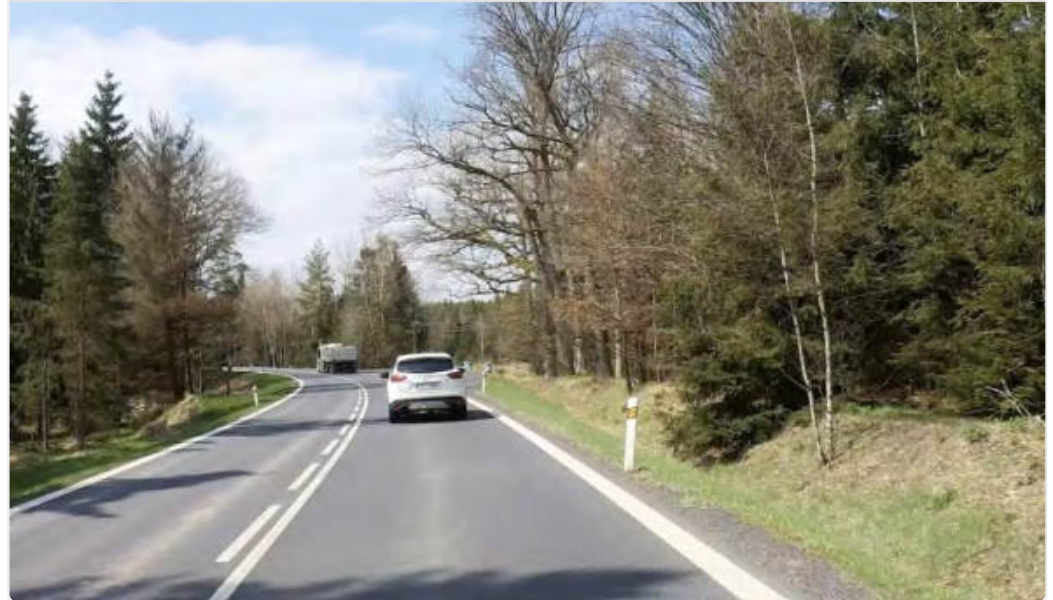
Bezpečnostní deficit Pevná překážka
Kategorie [→] 60 m - Stromy, vzrostlá zeleň
Závažnost rizika **Střední**
Poznámka -

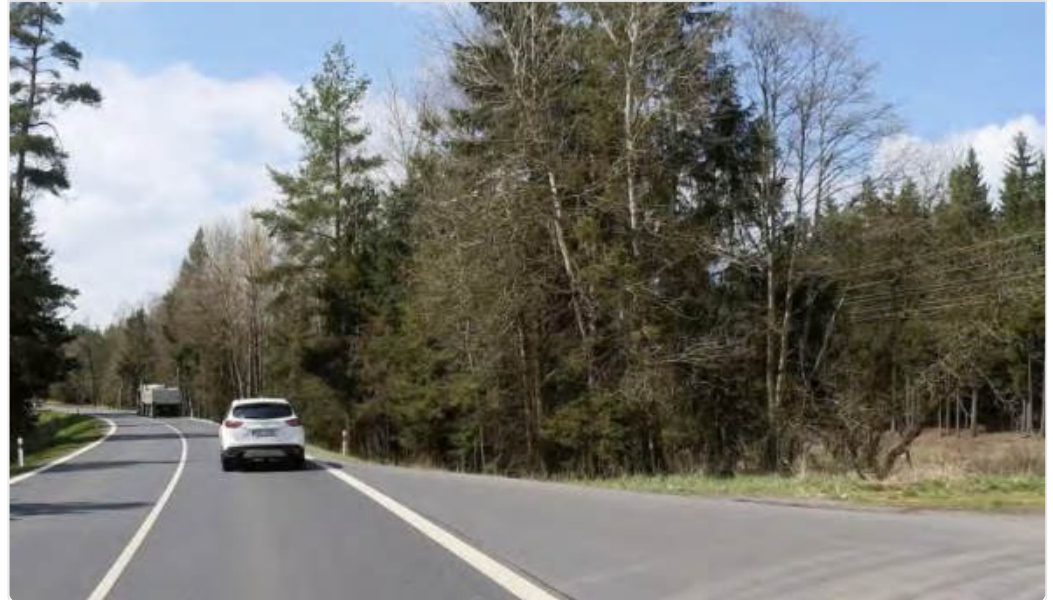
Bezpečnostní deficit Pevná překážka
Kategorie ☞ 140 m - Stromy, vzrostlá zeleň
Závažnost rizika **Vysoká**
Poznámka -

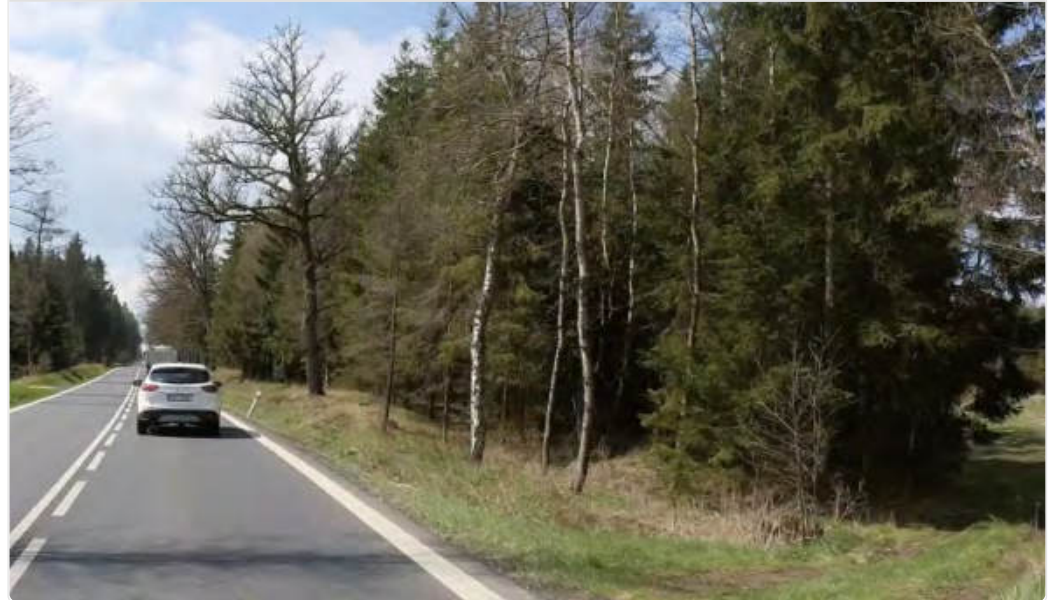
Bezpečnostní deficit Pevná překážka
Kategorie ☞ 20 m - Stromy, vzrostlá zeleň
Závažnost rizika **Vysoká**
Poznámka -

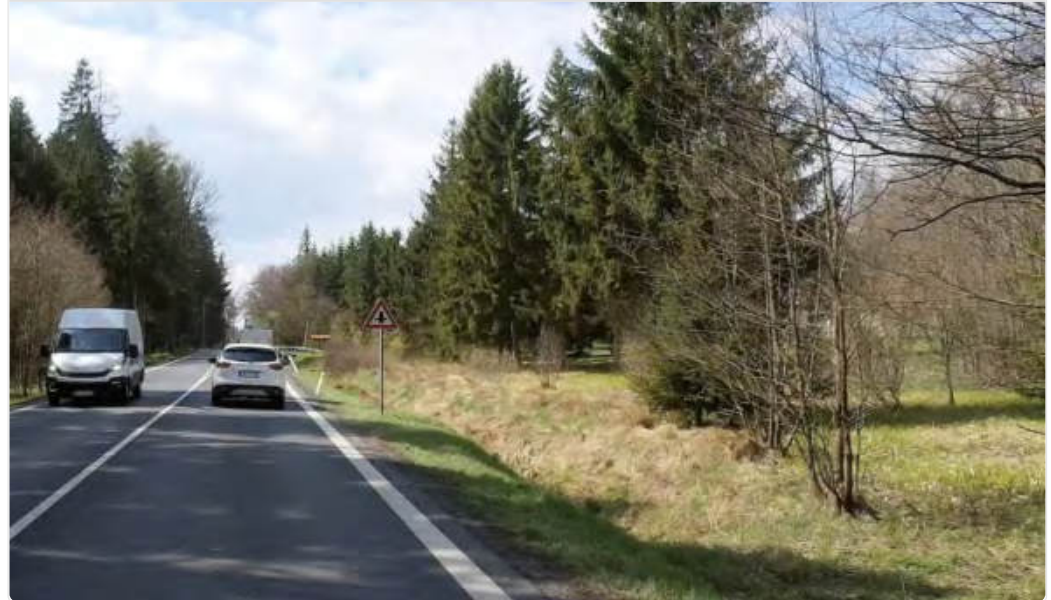
Bezpečnostní deficit	Pevná překážka
Kategorie	☞ 15 m - Stromy, vzrostlá zeleň
Závažnost rizika	Nizká
Poznámka	Stromy, vzrostlá zeleň se nachází na vnější straně příkopu.

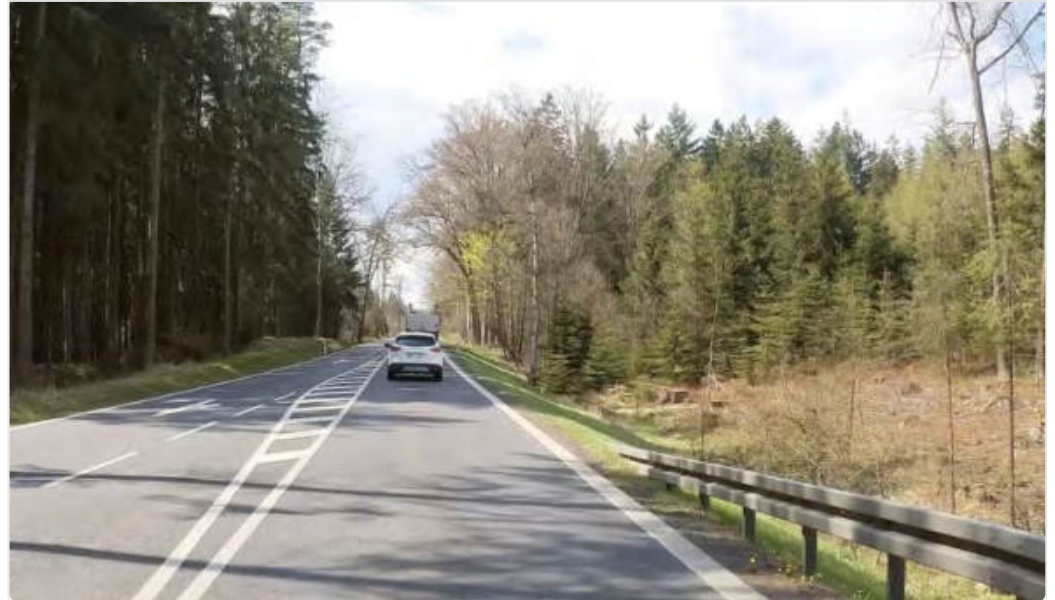
Bezpečnostní deficit Pevná překážka
Kategorie ☞ 175 m - Stromy, vzrostlá zeleň
Závažnost rizika **Vysoká**
Poznámka Stromy, vzrostlá zeleň se nachází pod úrovní nivelety PK.

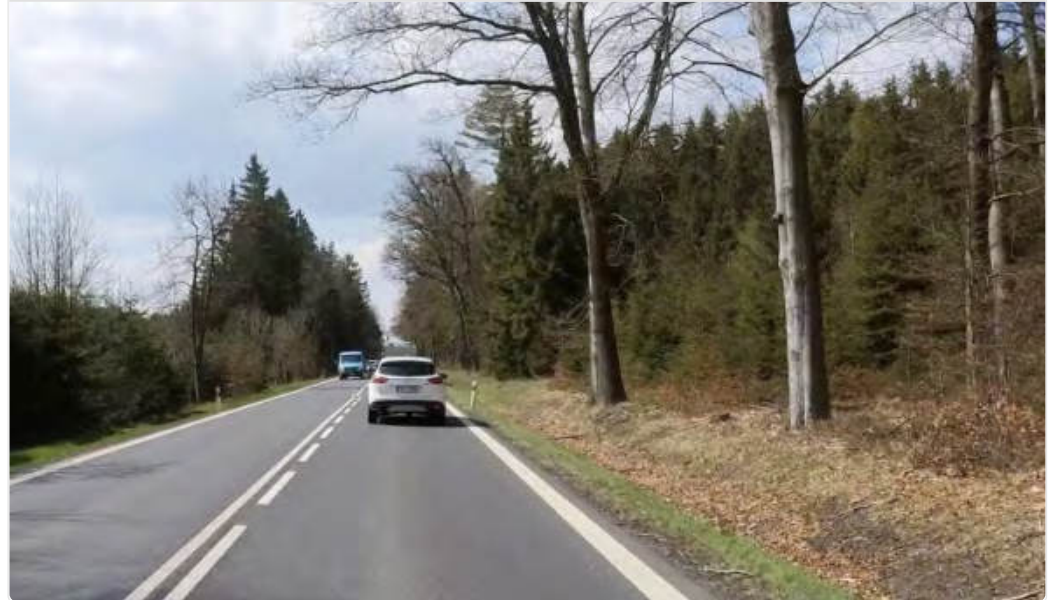
Bezpečnostní deficit Pevná překážka
Kategorie ☞ 150 m - Stromy, vzrostlá zeleň
Závažnost rizika Nizká
Poznámka Stromy, vzrostlá zeleň se nachází na vnější straně příkopu.

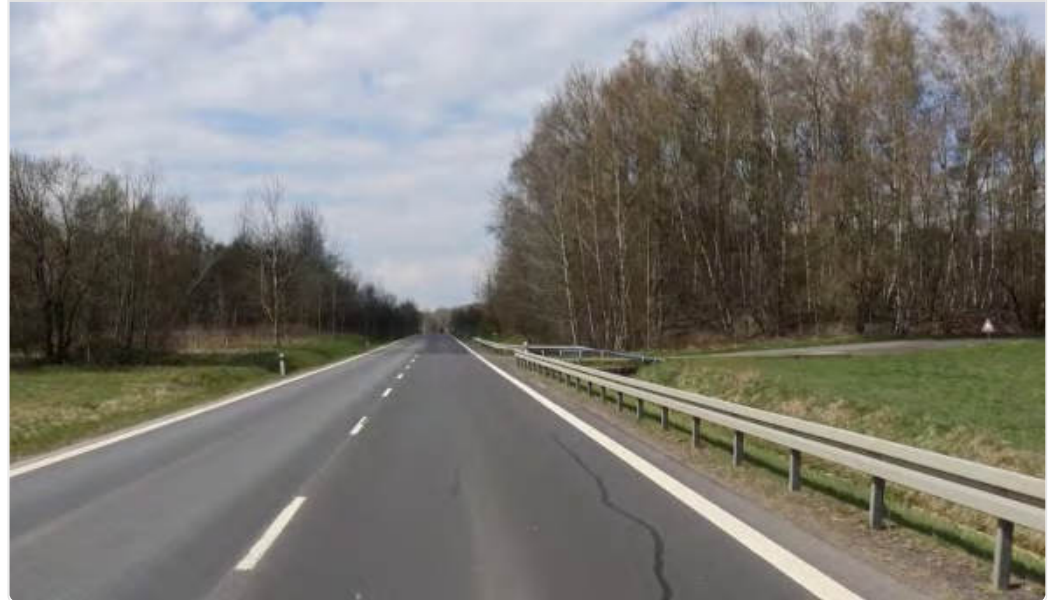
Bezpečnostní deficit Pevná překážka
Kategorie → 55 m - Vzrostlá zeleň (průměr kmene do 0,1 m)
Závažnost rizika Nizká
Poznámka Vzrostlá zeleň nacházející se v blízkosti PK primárně představuje riziko do budoucna.

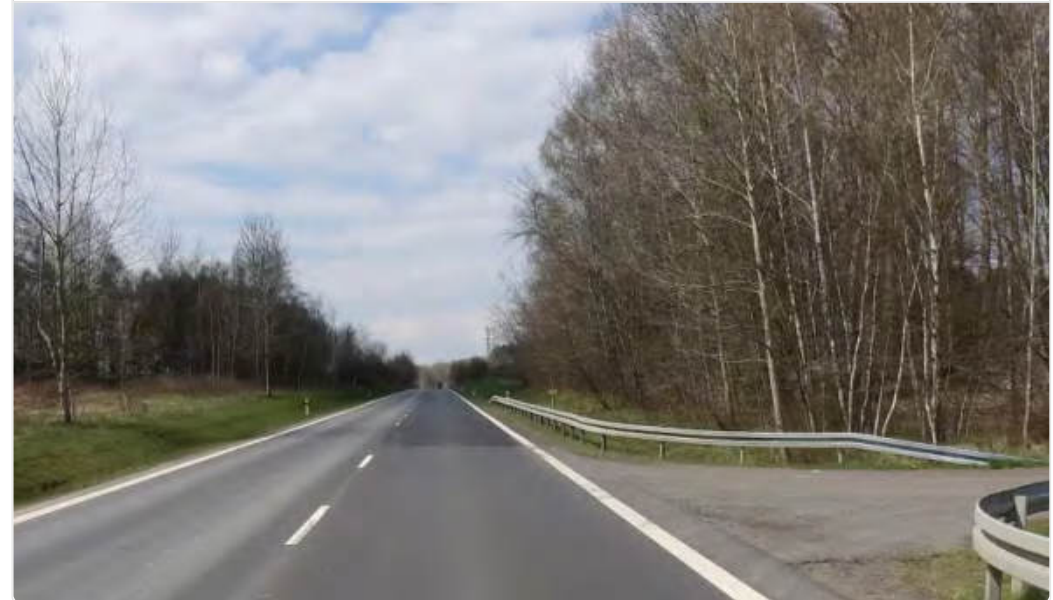
Bezpečnostní deficit	Pevná překážka
Kategorie	☞ 0 m - Stromy, vzrostlá zeleň
Závažnost rizika	Střední
Poznámka	-
