PŘÍLOHA 2.6

**Vyhodnocení identifikovaných dopravně-bezpečnostních deficitů
v rámci první a druhé revizní BI PK z roku 2019 a 2022**

I/64

km 0,000 – 16,384

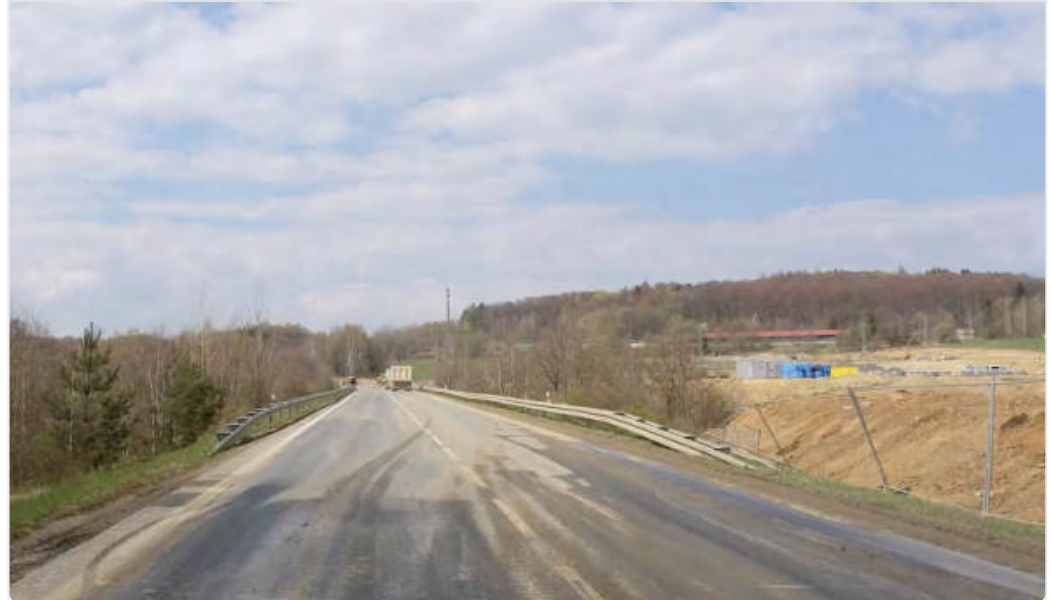
Bezpečnostní deficit	Pevná překážka
Kategorie	☞ 15 m - Vzrostlá zeleň (průměr kmene do 0,1 m)
Závažnost rizika	Nizká
Poznámka	Vzrostlá zeleň nacházející se v blízkosti PK primárně představuje riziko do budoucna.

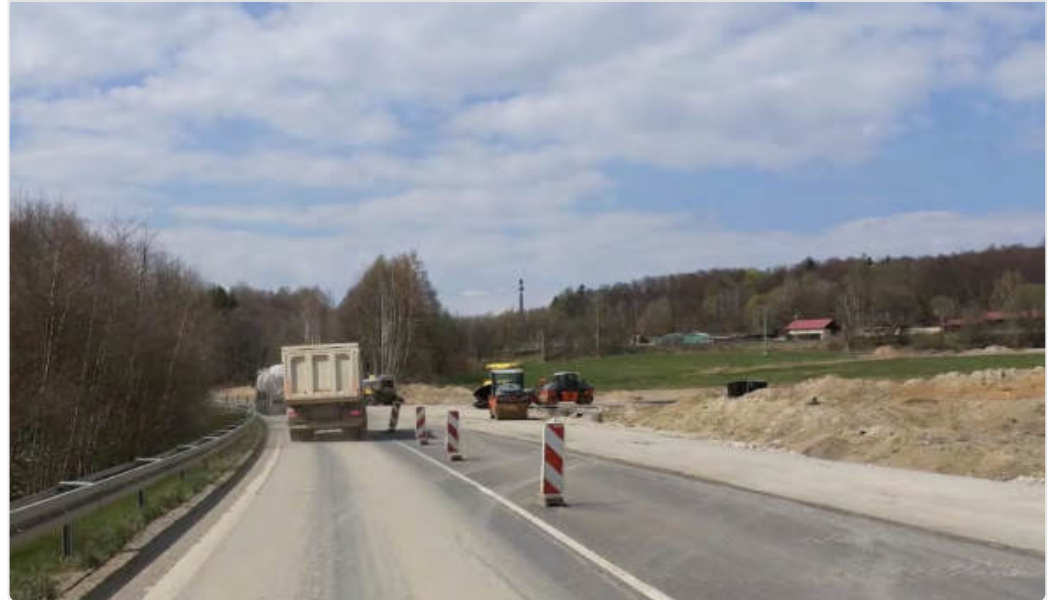
Bezpečnostní deficit Pevná překážka
Kategorie ☞ 0 m - Stromy, vzrostlá zeleň
Závažnost rizika **Střední**
Poznámka -

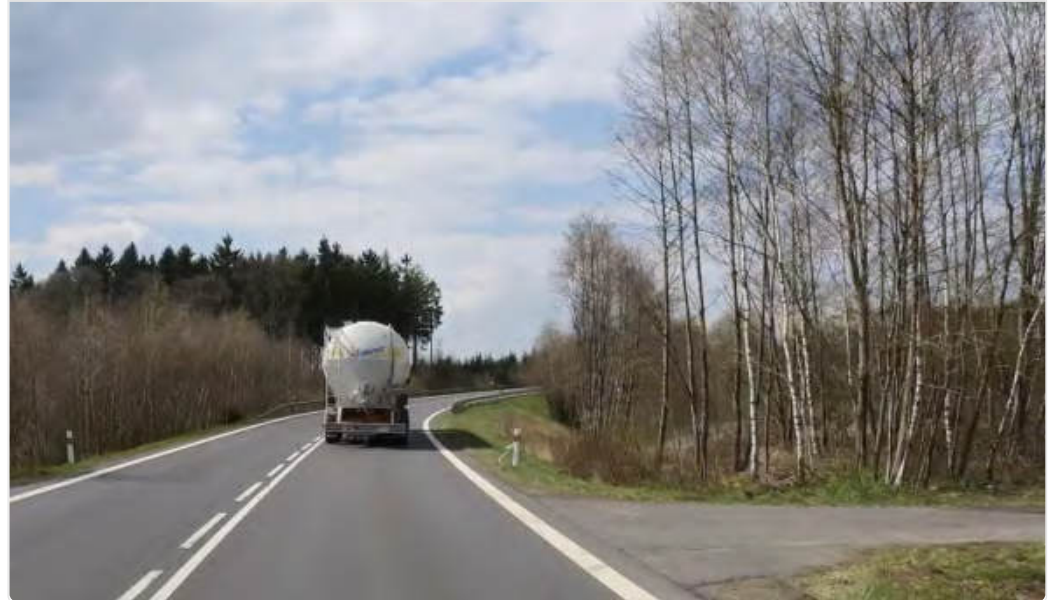
Bezpečnostní deficit Pevná překážka
Kategorie ☞ 55 m - Stromy, vzrostlá zeleň
Závažnost rizika **Vysoká**
Poznámka -

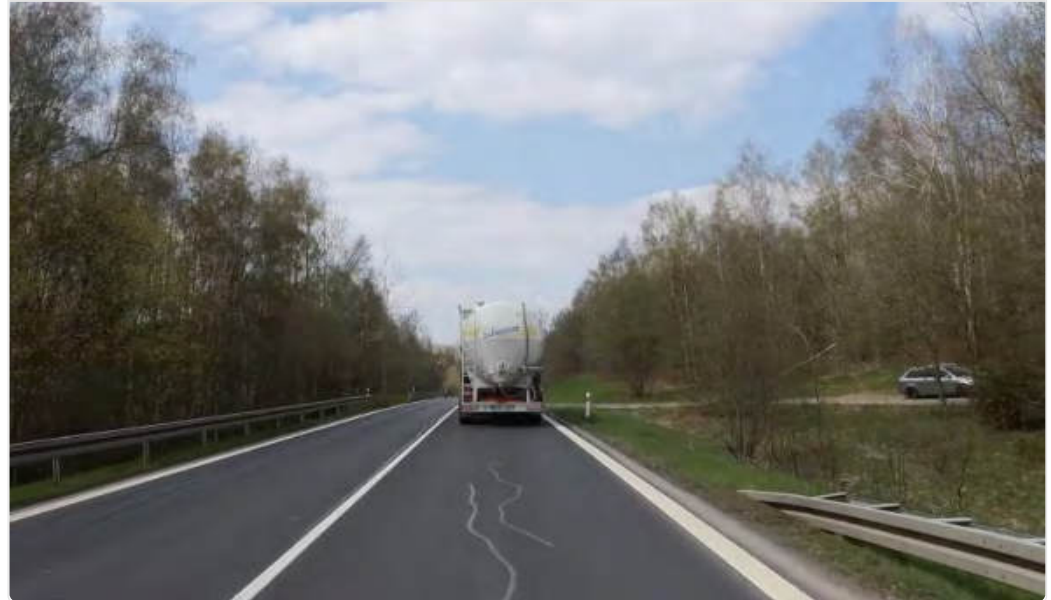
Bezpečnostní deficit	Pevná překážka
Kategorie	☞ 40 m - Vzrostlá zeleň (průměr kmene do 0,1 m)
Závažnost rizika	Nizká
Poznámka	Vzrostlá zeleň nacházející se v blízkosti PK primárně představuje riziko do budoucna.
