ČESKÉ VYSOKÉ UČENÍ TECHNICKÉ V PRAZE
FAKULTA DOPRAVNÍ

PŘÍLOHA 1

VYHODNOCENÍ JEDNOTLIVÝCH
BEZPEČNOSTNÍCH DEFICITŮ

Bezpečnostní deficity ve směru staničení

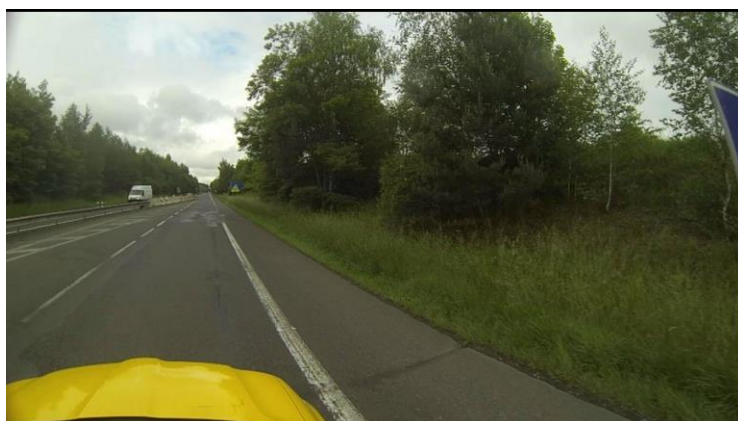
7 – P – 3

Pevná překážka

Vzrostlá zeleň, stromořadí

ZÁVAŽNOST: **Vysoké riziko**

Vzrostlá zeleň/stromořadí tvořící pevnou překážku ve vzdálenosti 3,2 m od hrany vozovky v délce 580 m. V dané oblasti se nachází i mladé dřeviny s průměrem kmene < 0,10 m. V současné době nepředstavují vysoké riziko. Vhodná sanace pro zamezení následků v budoucnu.

Kromě pevné překážky zvyšuje vzrostlá zeleň v blízkosti komunikace riziko střetu ze zvěří.

Ochrana svodidly

Osazení ocelového svodidla v délce zhruba 720 m (dle použitého typu svodidla).

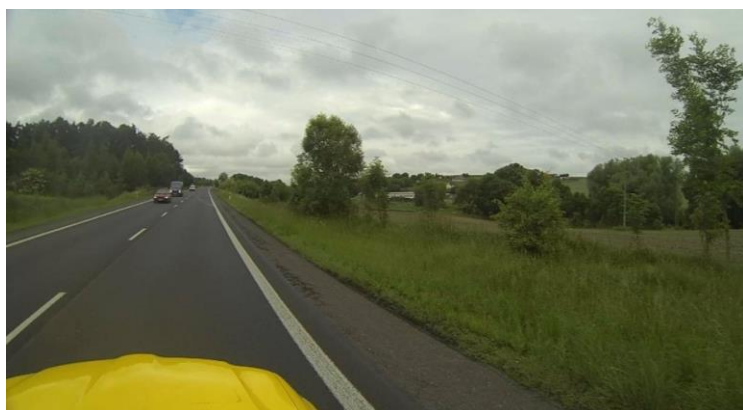
7 – P – 6

Pevná překážka

Vzrostlá zeleň, stromořadí

Vzrostlá zeleň/stromořadí tvořící pevnou překážku ve vzdálenosti 4,4 m od hrany vozovky v délce 55 m. V dané oblasti se nachází i mladé dřeviny s průměrem kmene < 0,10 m. V současné době nepředstavují vysoké riziko. Vhodná sanace pro zamezení následků v budoucnu.

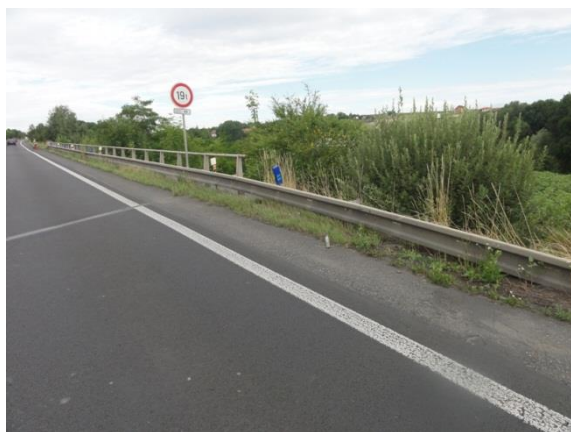
ZÁVAŽNOST: **Střední riziko**

Krátké svodidlo délky 75 m nechrání hlubinu v bezprostřední blízkosti mostu.

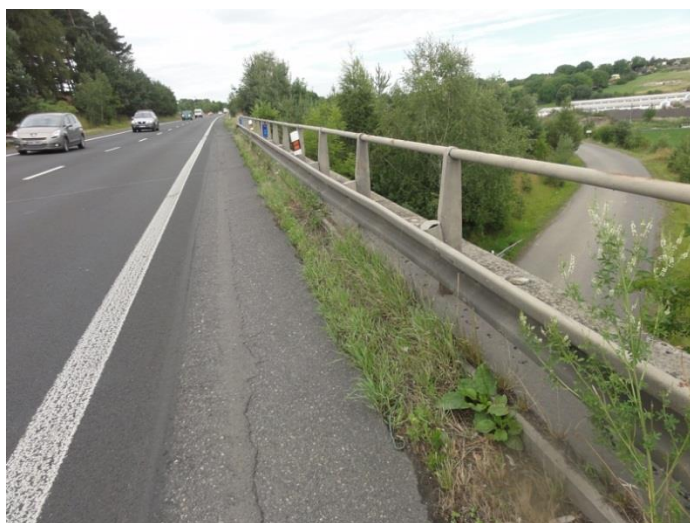
7 – P – 8

Vady zádržného zařízení

Poškozené boční svodidlo

Poškozené boční svodidlo v délce 12 m.

Nahrazení poškozeného svodidla nepoškozeným v délce 12 m.

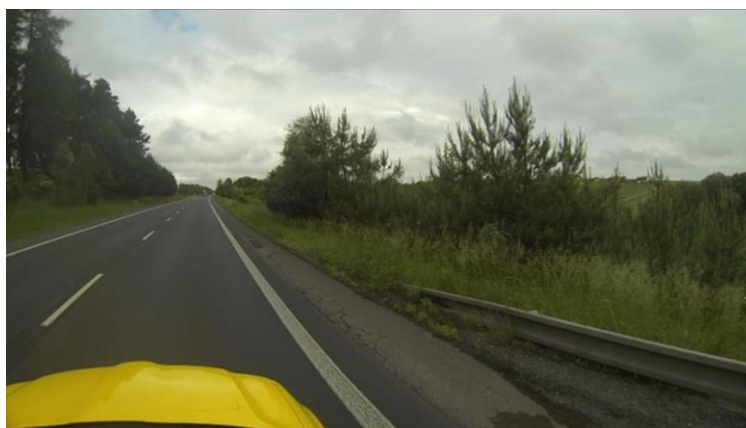
7 – P – 9

Pevná překážka

Vzrostlá zeleň, stromořadí

Vzrostlá zeleň/stromořadí tvořící pevnou překážku ve vzdálenosti 3,7 m od hrany vozovky v délce 20 m. V dané oblasti se nachází i mladé dřeviny s průměrem kmene < 0,10 m. V současné době nepředstavují vysoké riziko. Vhodná sanace pro zamezení následků v budoucnu.

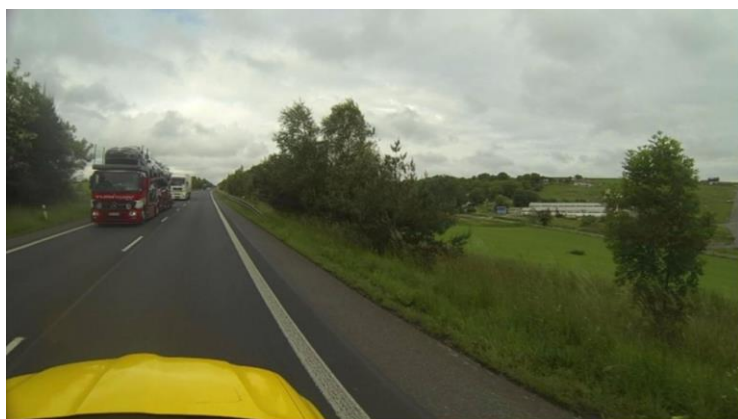
7 – P – 10

Pevná překážka

Vzrostlá zeleň, stromořadí

Vzrostlá zeleň/stromořadí tvořící pevnou překážku ve vzdálenosti 3,4 m od hrany vozovky v délce 20 m. V dané oblasti se nachází i mladé dřeviny s průměrem kmene < 0,10 m. V současné době nepředstavují vysoké riziko. Vhodná sanace pro zamezení následků v budoucnu.

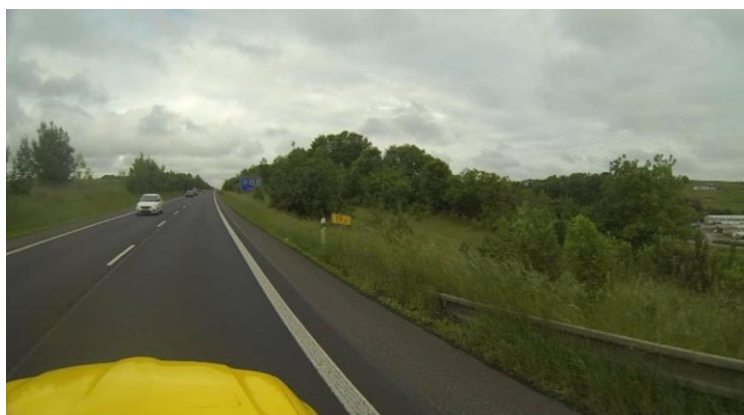
7 – P – 11

Pevná překážka

Vzrostlá zeleň, stromořadí

Vzrostlá zeleň/stromořadí tvořící pevnou překážku ve vzdálenosti 4,0 m od hrany vozovky v délce 130 m. V dané oblasti se nachází i mladé dřeviny s průměrem kmene < 0,10 m. V současné době nepředstavují vysoké riziko. Vhodná sanace pro zamezení následků v budoucnu.

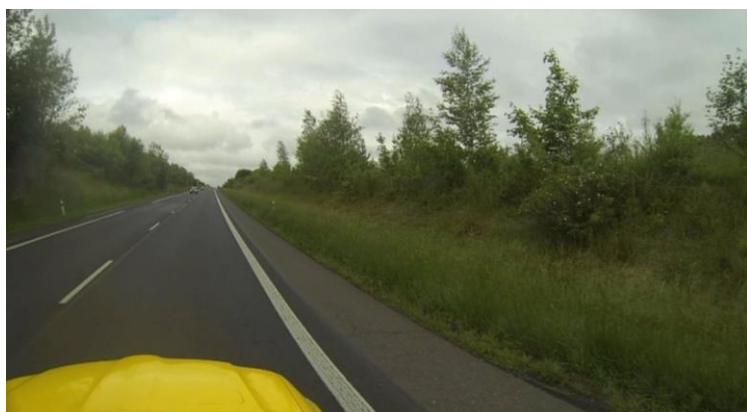
7 – P – 12

Pevná překážka

Vzrostlá zeleň, stromořadí

Vzrostlá zeleň/stromořadí tvořící pevnou překážku ve vzdálenosti 4,8 m od hrany vozovky v délce 150 m. Mladé dřeviny s průměrem kmene < 0,10 m. V současné době nepředstavují vysoké riziko, proto byla závažnost této závady snížena. Přesto je vhodná sanace pro zamezení následků v budoucnu.

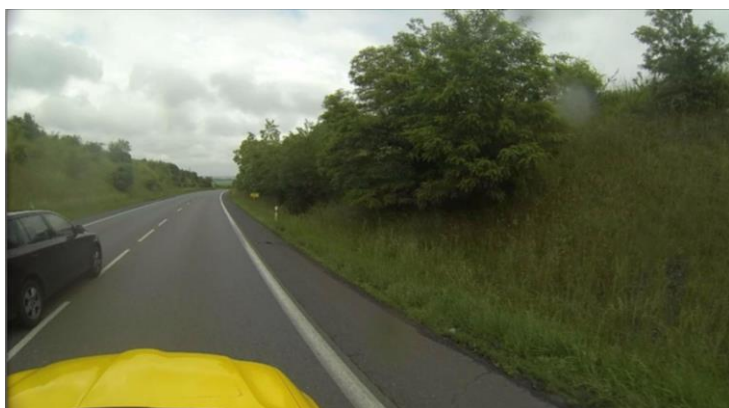
7 – P – 19

Pevná překážka

Vzrostlá zeleň, stromořadí

Vzrostlá zeleň/stromořadí tvořící pevnou překážku ve vzdálenosti 4,2 m od hrany vozovky v délce 90 m. V dané oblasti se nachází i mladé dřeviny s průměrem kmene < 0,10 m. V současné době nepředstavují vysoké riziko. Vhodná sanace pro zamezení následků v budoucnu.

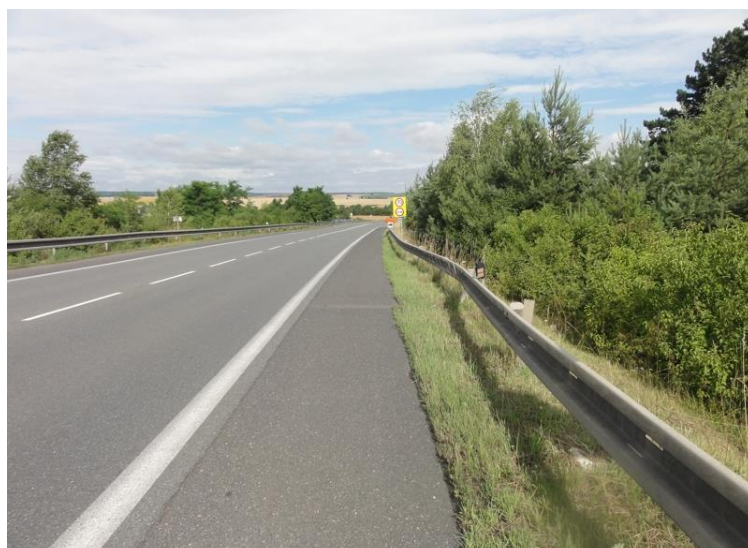
7 – P – 22

Vady zádržného zařízení

Poškozené boční svodidlo

Poškozené boční svodidlo v délce 92 m.

Nahrazení poškozeného svodidla nepoškozeným v délce 92 m.

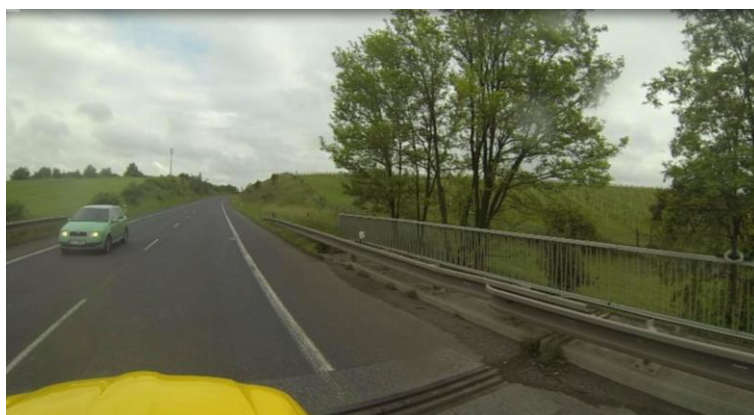
7 – P – 27

Vady zádržného zařízení

Poškozené boční svodidlo

Poškozené boční svodidlo v délce 8 m.

Nahrazení poškozeného svodidla nepoškozeným v délce 8 m.

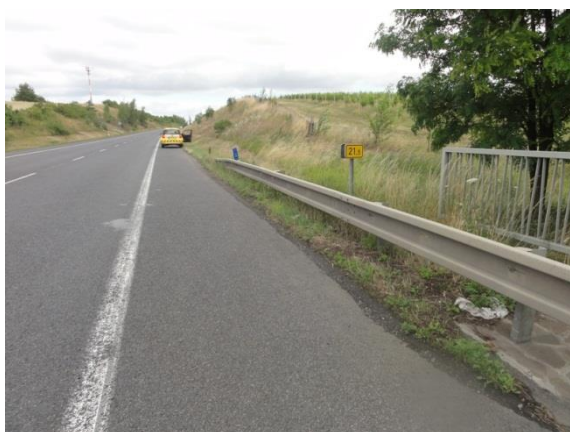
ZÁVAŽNOST: **Vysoké riziko**

Krátké svodidlo nechrání hlubinu v bezprostřední blízkosti mostu.

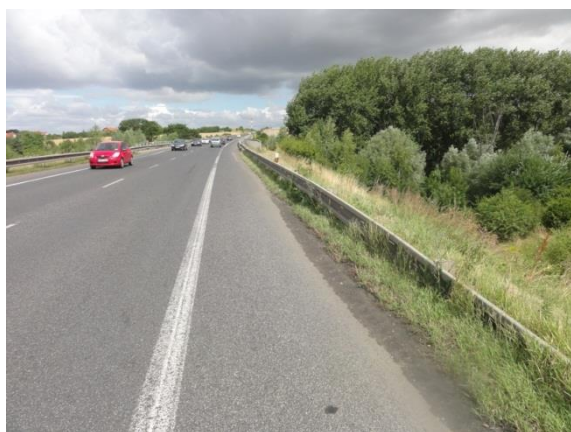
ZÁVAŽNOST: **Vysoké riziko**

Krátké svodidlo nechrání hlubinu v bezprostřední blízkosti mostu.

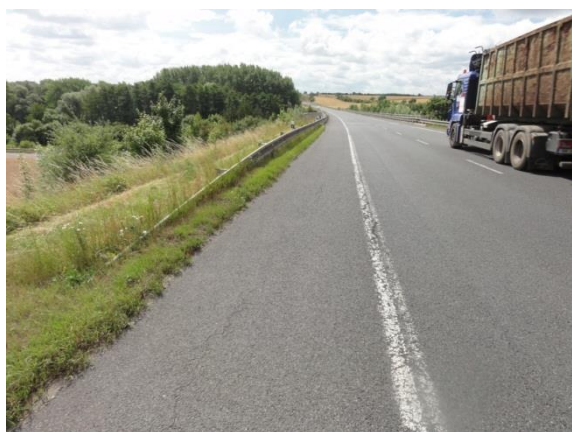
ZÁVAŽNOST: **Vysoké riziko**

Krátké svodidlo nechrání hlubinu v bezprostřední blízkosti mostu.

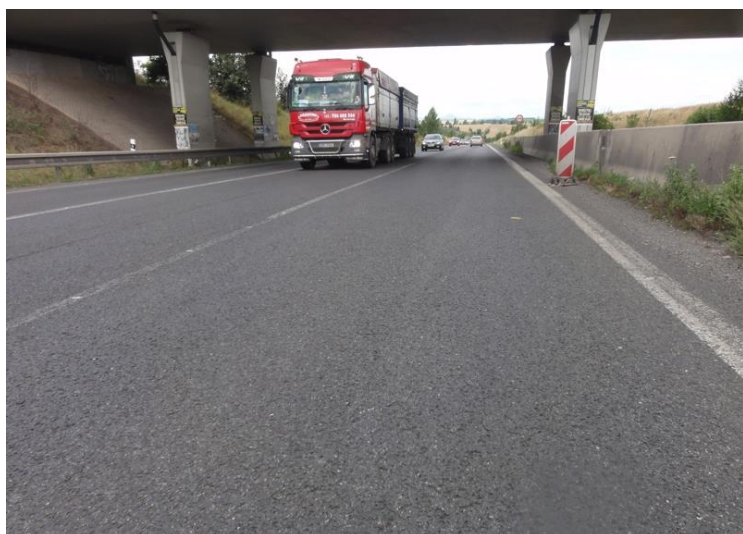
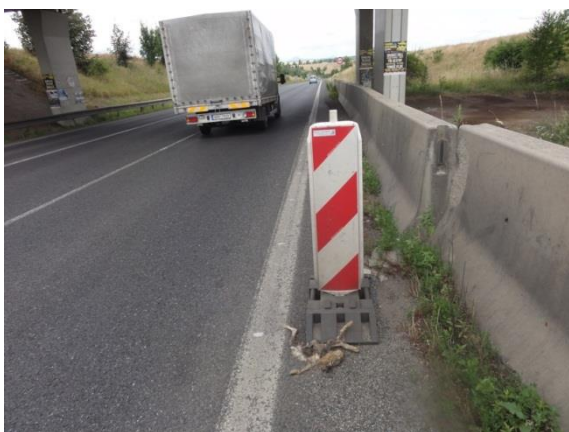
7 – P – 38

Vady zádržného zařízení

Poškozené boční svodidlo

ZÁVAŽNOST: **Vysoké riziko**

Nesprávné/poškozené napojení betonových svodidel.

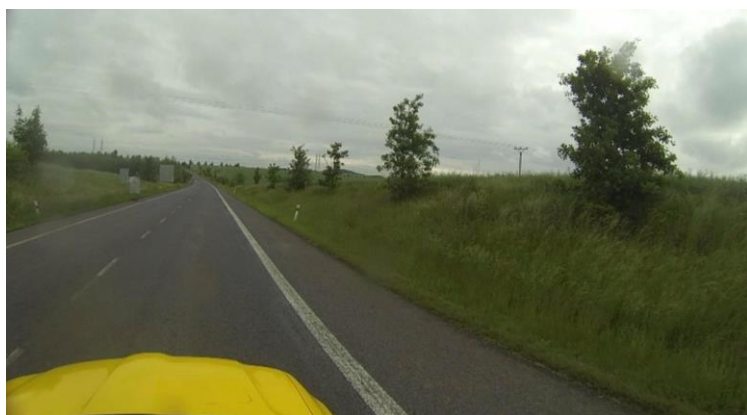
7 – P – 43

Pevná překážka

Vzrostlá zeleň, stromořadí

Vzrostlá zeleň/stromořadí tvořící pevnou překážku ve vzdálenosti 5,7 m od hrany vozovky v délce 140 m. Mladé dřeviny s průměrem kmene < 0,10 m. V současné době nepředstavují vysoké riziko, proto byla závažnost této závady snížena. Přesto je vhodná sanace pro zamezení následků v budoucnu.

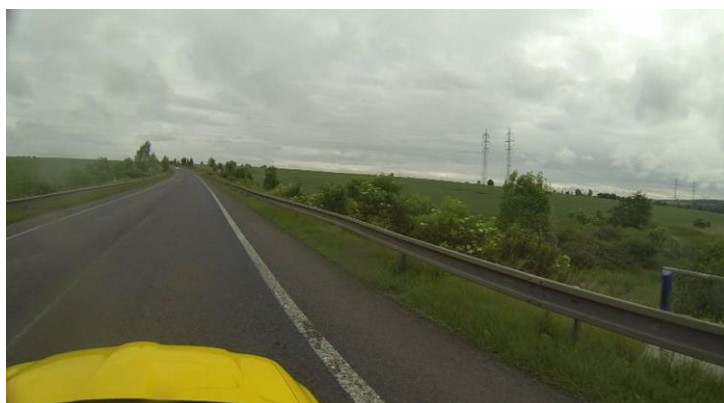
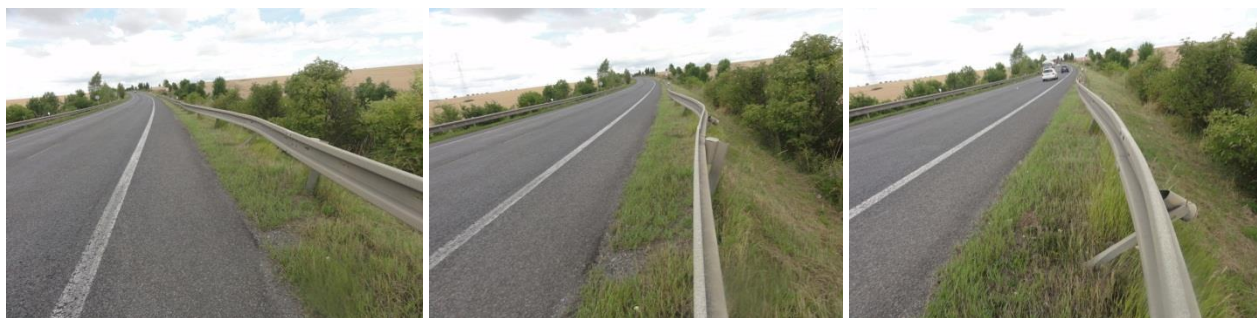
7 – P – 45

Vady zádržného zařízení

Poškozené boční svodidlo

ZÁVAŽNOST: **Střední riziko**

Poškozené boční svodidlo v délce 24 m.

Nahrazení poškozeného svodidla nepoškozeným v délce 24 m.

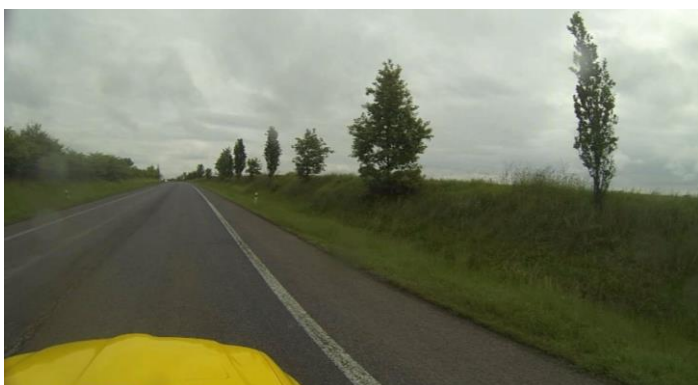
7 – P – 47

Pevná překážka

Vzrostlá zeleň, stromořadí

Vzrostlá zeleň/stromořadí tvořící pevnou překážku ve vzdálenosti 5,7 m od hrany vozovky v délce 440 m. V dané oblasti se nachází i mladé dřeviny s průměrem kmene < 0,10 m. V současné době nepředstavují vysoké riziko. Vhodná sanace pro zamezení následků v budoucnu.

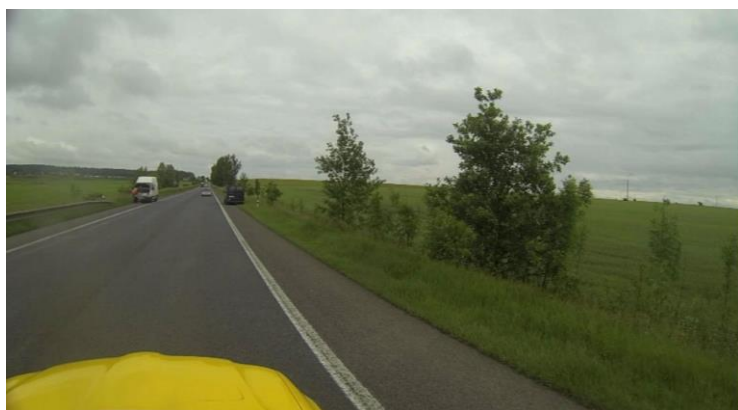
7 – P – 51

Pevná překážka

Vzrostlá zeleň, stromořadí

Vzrostlá zeleň/stromořadí tvořící pevnou překážku ve vzdálenosti 3,4 m od hrany vozovky v délce 870 m. V dané oblasti se nachází i mladé dřeviny s průměrem kmene < 0,10 m. V současné době nepředstavují vysoké riziko. Vhodná sanace pro zamezení následků v budoucnu.

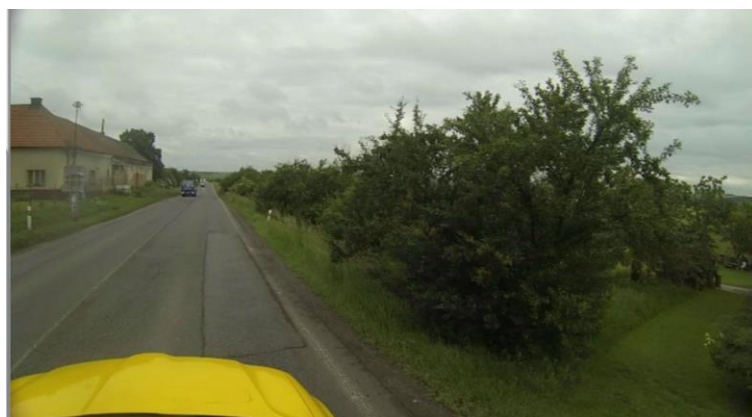
7 – P – 63

Pevná překážka

Vzrostlá zeleň, stromořadí

Vzrostlá zeleň/stromořadí tvořící pevnou překážku ve vzdálenosti 3,2 m od hrany vozovky v délce 90 m. V dané oblasti se nachází i mladé dřeviny s průměrem kmene < 0,10 m. V současné době nepředstavují vysoké riziko. Vhodná sanace pro zamezení následků v budoucnu.

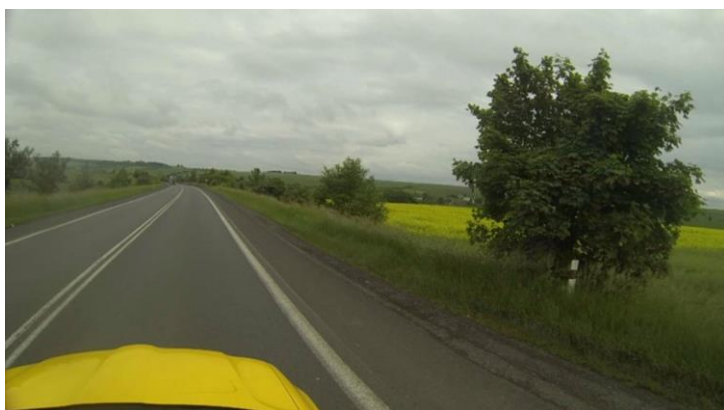
7 – P – 65

Pevná překážka

Vzrostlá zeleň, stromořadí

Vzrostlá zeleň/stromořadí tvořící pevnou překážku ve vzdálenosti 4,5 m od hrany vozovky v délce 90 m. V dané oblasti se nachází i mladé dřeviny s průměrem kmene < 0,10 m. V současné době nepředstavují vysoké riziko. Vhodná sanace pro zamezení následků v budoucnu.

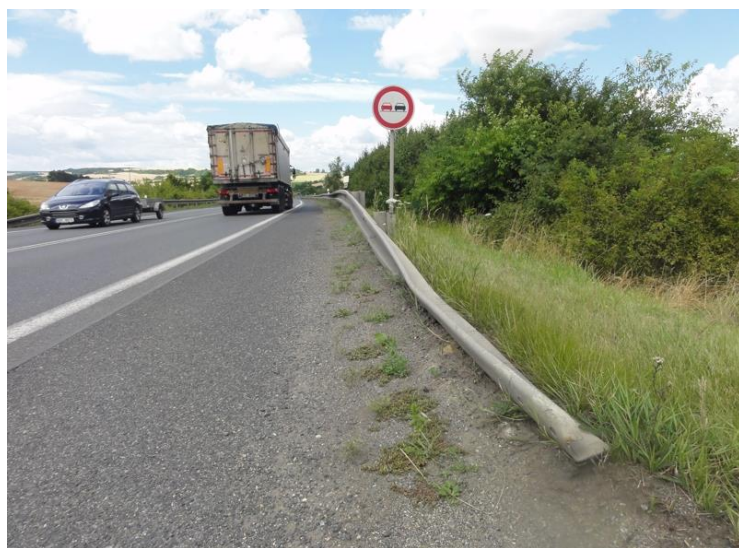
7 – P – 66

Vady zádržného zařízení

Poškozené boční svodidlo

Poškozený náběh bočního svodidla v délce 8 m.

Nahrazení poškozeného svodidla nepoškozeným v délce 8 m.

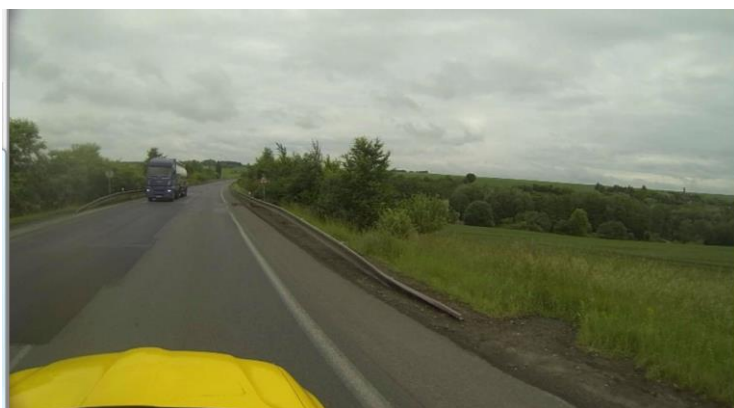
7 – P – 73

Vady zádržného zařízení

Poškozené boční svodidlo

Poškozený náběh bočního svodidla v délce 8 m.

Nahrazení poškozeného svodidla nepoškozeným v délce 8 m.

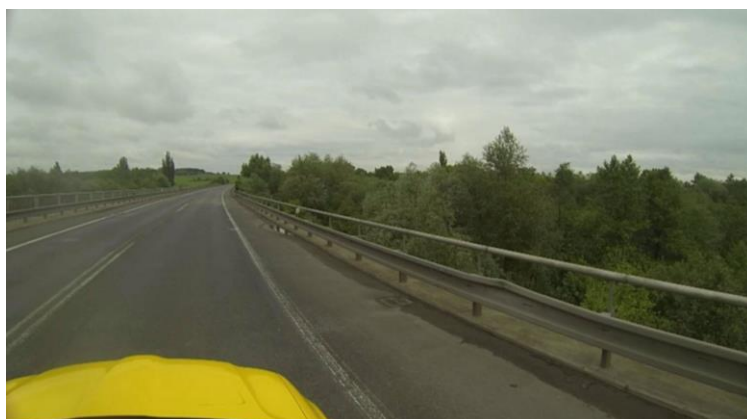
7 – P – 76

Vady zádržného zařízení

Poškozené boční svodidlo

Poškozené boční svodidlo v délce 230 m (5 x 8 m).

Nahrazení poškozeného svodidla nepoškozeným v celkové délce 5 x 8 m.

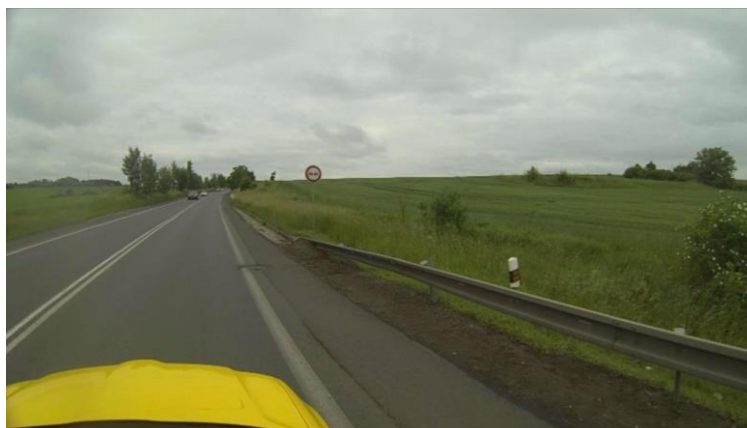
7 – P – 78

Vady zádržného zařízení

Poškozené boční svodidlo

Poškozený náběh bočního svodidla v délce 12 m.

Nahrazení poškozeného svodidla nepoškozeným v délce 12 m.

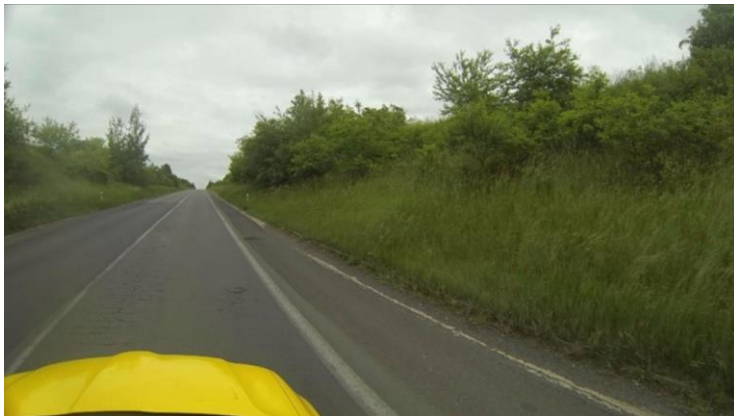
7 – P – 81

Špatný stav vozovky

Mozaikové trhliny

Špatný stav vozovky (mozaikové trhliny) v délce 35 m.

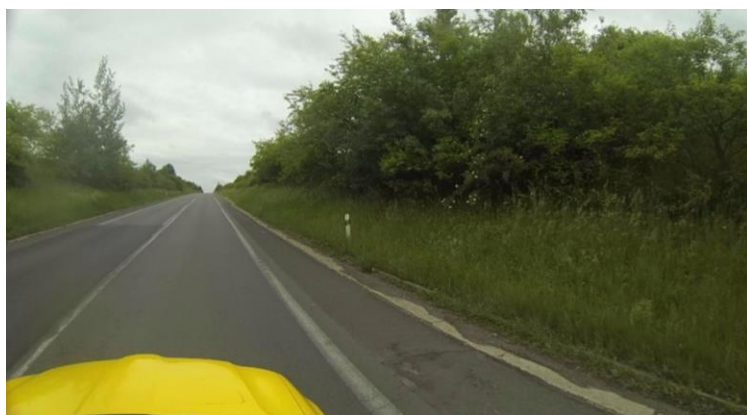
7 – P – 82

Pevná překážka

Vzrostlá zeleň, stromořadí

Vzrostlá zeleň/stromořadí tvořící pevnou překážku ve vzdálenosti 3,5 m od hrany vozovky v délce 25 m. V dané oblasti se nachází i mladé dřeviny s průměrem kmene < 0,10 m. V současné době nepředstavují vysoké riziko. Vhodná sanace pro zamezení následků v budoucnu.

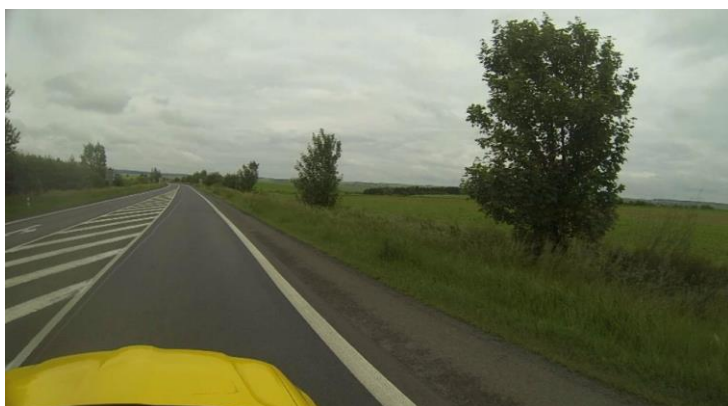
7 – P – 95

Pevná překážka

Vzrostlá zeleň, stromořadí

Vzrostlá zeleň/stromořadí tvořící pevnou překážku ve vzdálenosti 5,4 m od hrany vozovky v délce 170 m. V dané oblasti se nachází i mladé dřeviny s průměrem kmene < 0,10 m. V současné době nepředstavují vysoké riziko. Vhodná sanace pro zamezení následků v budoucnu.

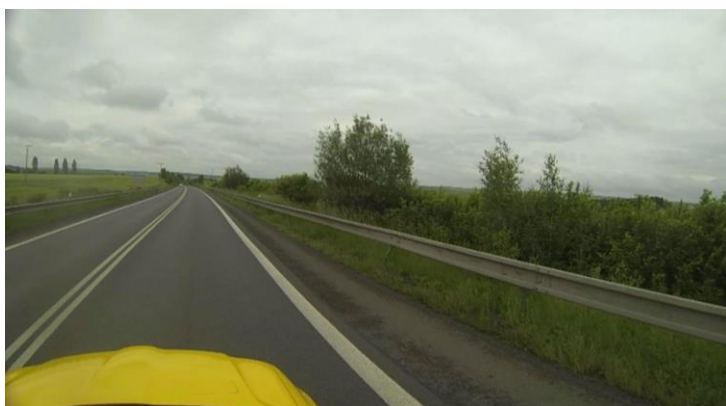
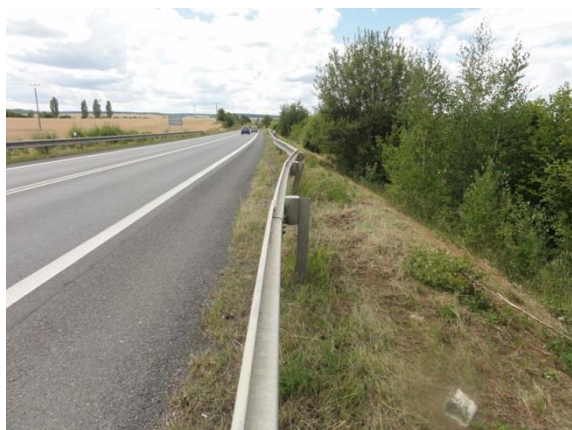
7 – P – 96

Vady zádržného zařízení

Poškozené boční svodidlo

ZÁVAŽNOST: **Střední riziko**

Poškozené boční svodidlo v délce 24 m.

Nahrazení poškozeného svodidla nepoškozeným v délce 24 m.

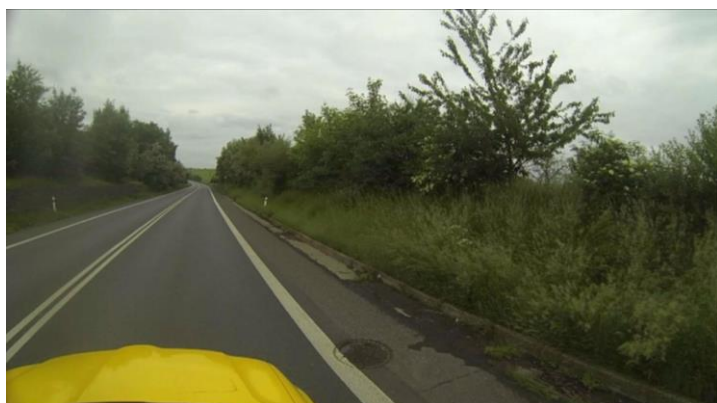
7 – P – 102

Pevná překážka

Vzrostlá zeleň, stromořadí

Vzrostlá zeleň/stromořadí tvořící pevnou překážku ve vzdálenosti 4,0 m od hrany vozovky v délce 160 m. V dané oblasti se nachází i mladé dřeviny s průměrem kmene < 0,10 m. V současné době nepředstavují vysoké riziko. Vhodná sanace pro zamezení následků v budoucnu. Kromě pevné překážky zvyšuje vzrostlá zeleň v blízkosti komunikace riziko střetu ze zvěří.

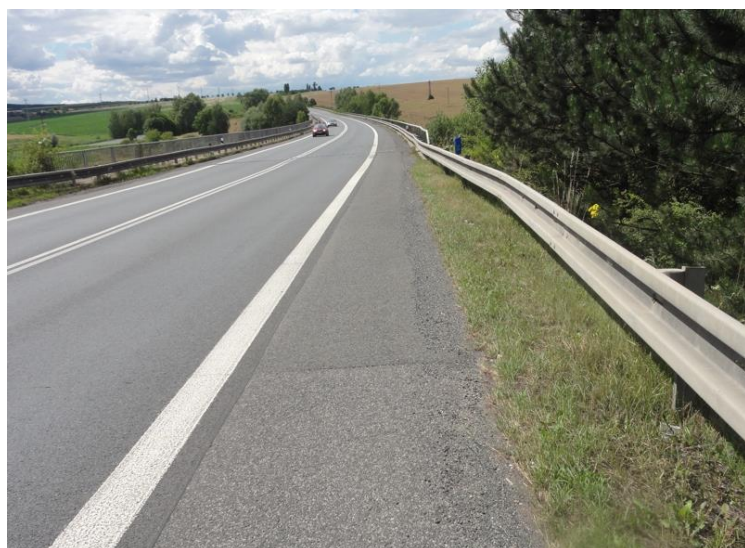
7 – P – 103

Vady zádržného zařízení

Poškozené boční svodidlo

Poškozené boční svodidlo v délce 24 m.

Nahrazení poškozeného svodidla nepoškozeným v délce 24 m.

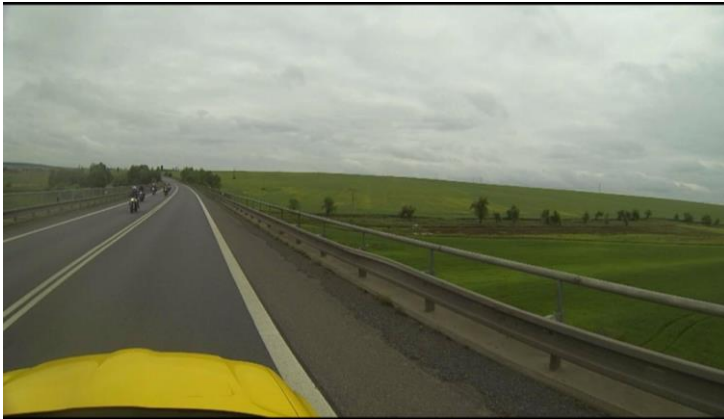
7 – P – 104

Vady zádržného zařízení

Poškozené boční svodidlo

Poškozené boční svodidlo v délce 10 m.

Nahrazení poškozeného svodidla nepoškozeným v délce 10 m.

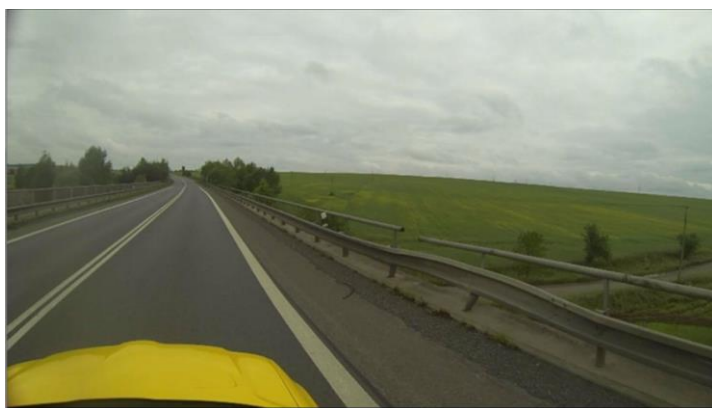
7 – P – 105

Vady zádržného zařízení

Poškozené boční svodidlo

Poškozené boční svodidlo v délce 10 m.

Nahrazení poškozeného svodidla nepoškozeným v délce 10 m.

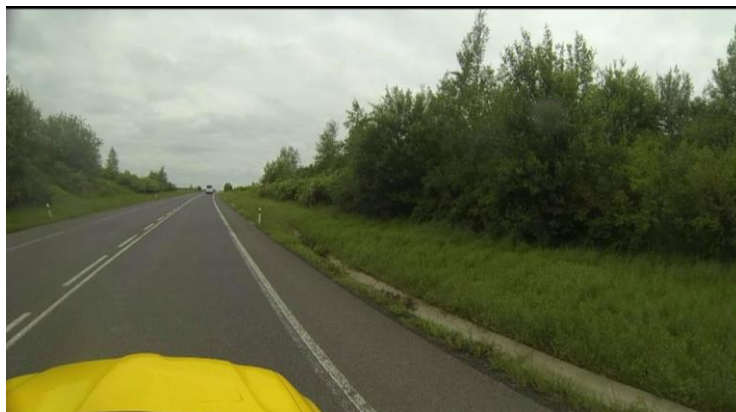
7 – P – 116

Pevná překážka

Vzrostlá zeleň, stromořadí

Vzrostlá zeleň/stromořadí tvořící pevnou překážku ve vzdálenosti 6,4 m od hrany vozovky v délce 55 m. V dané oblasti se nachází i mladé dřeviny s průměrem kmene < 0,10 m. V současné době nepředstavují vysoké riziko. Vhodná sanace pro zamezení následků v budoucnu.

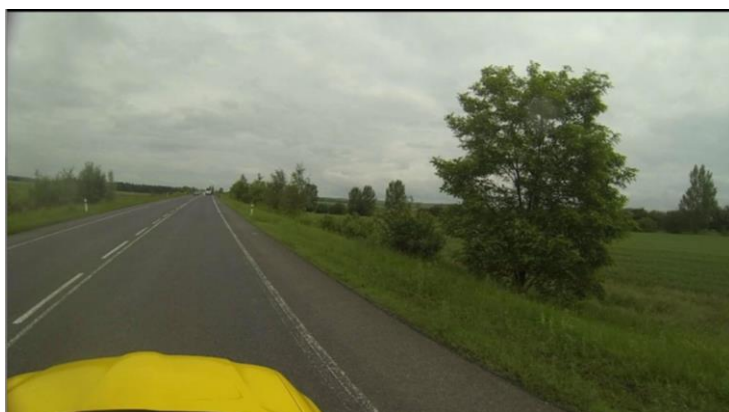
7 – P – 118

Pevná překážka

Vzrostlá zeleň, stromořadí

Vzrostlá zeleň/stromořadí tvořící pevnou překážku ve vzdálenosti 4,9 m od hrany vozovky v délce 75 m. V dané oblasti se nachází i mladé dřeviny s průměrem kmene < 0,10 m. V současné době nepředstavují vysoké riziko. Vhodná sanace pro zamezení následků v budoucnu.

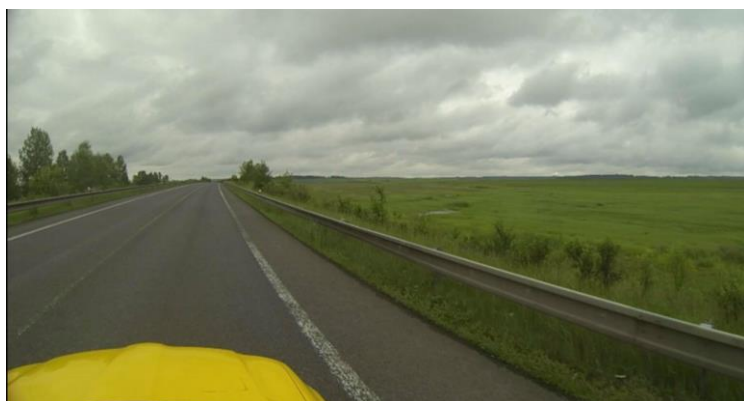
7 – L – 3

Vady zádržného zařízení

Poškozené boční svodidlo

Poškozené boční svodidlo v délce 8 m.

Nahrazení poškozeného svodidla nepoškozeným v délce 8 m.

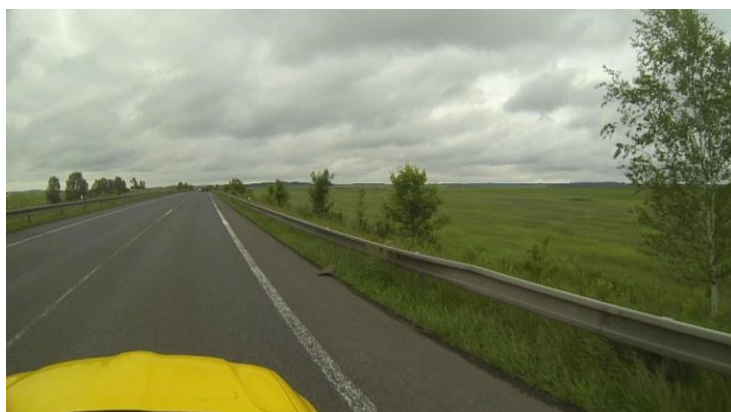
7 - L - 4

Vady zádržného zařízení

Poškozené boční svodidlo

Poškozené boční svodidlo v délce 8 m.

Nahrazení poškozeného svodidla nepoškozeným v délce 8 m.

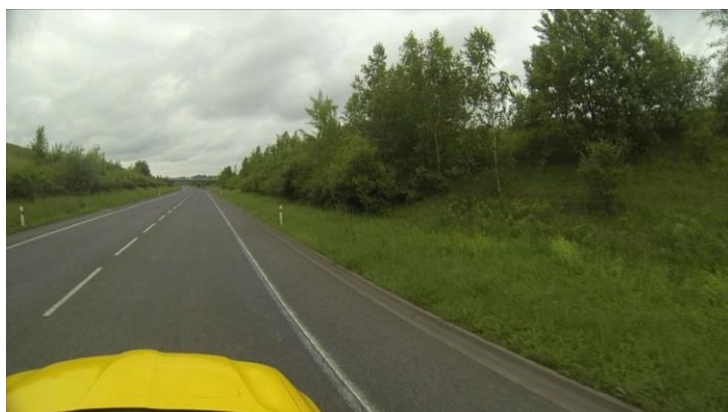
7-L-7

Pevná překážka

Vzrostlá zeleň, stromořadí

Vzrostlá zeleň/stromořadí tvořící pevnou překážku ve vzdálenosti 6,5 m od hrany vozovky v délce 175 m. V dané oblasti se nachází i mladé dřeviny s průměrem kmene < 0,10 m. V současné době nepředstavují vysoké riziko. Vhodná sanace pro zamezení následků v budoucnu.

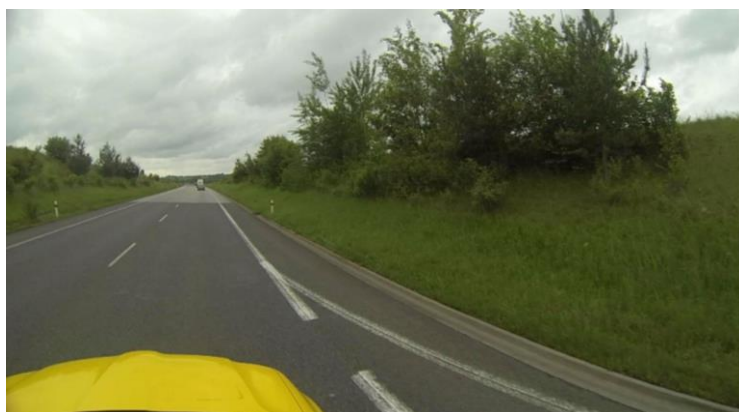
7 – L – 12

Pevná překážka

Vzrostlá zeleň, stromořadí

Vzrostlá zeleň/stromořadí tvořící pevnou překážku ve vzdálenosti 6,1 m od hrany vozovky v délce 75 m. V dané oblasti se nachází i mladé dřeviny s průměrem kmene < 0,10 m. V současné době nepředstavují vysoké riziko. Vhodná sanace pro zamezení následků v budoucnu.

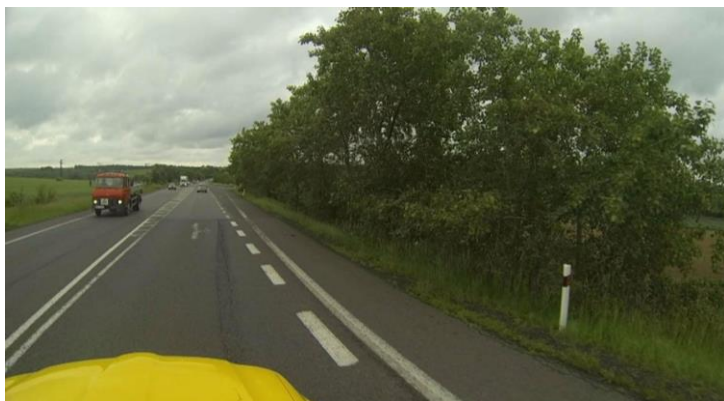
7 – L – 16

Pevná překážka

Vzrostlá zeleň, stromořadí

Vzrostlá zeleň/stromořadí tvořící pevnou překážku ve vzdálenosti 3,0 m od hrany vozovky v délce 100 m. V dané oblasti se nachází i mladé dřeviny s průměrem kmene < 0,10 m. V současné době nepředstavují vysoké riziko. Vhodná sanace pro zamezení následků v budoucnu.

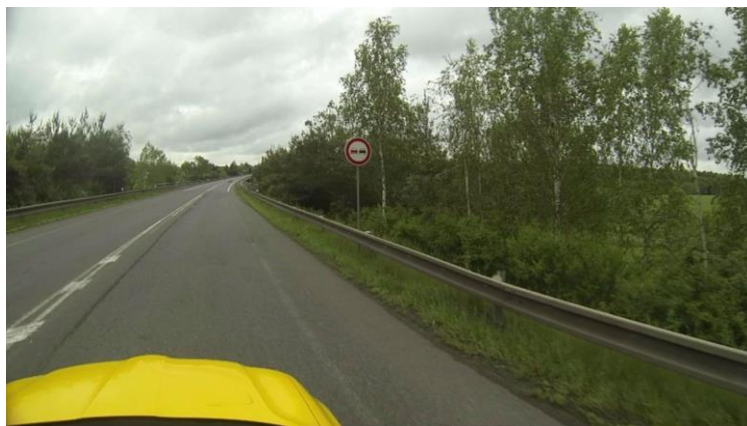
7 – L – 20

Vady zádržného zařízení

Poškozené boční svodidlo

Poškozené boční svodidlo v délce 12 m.

Nahrazení poškozeného svodidla nepoškozeným v délce 12 m.

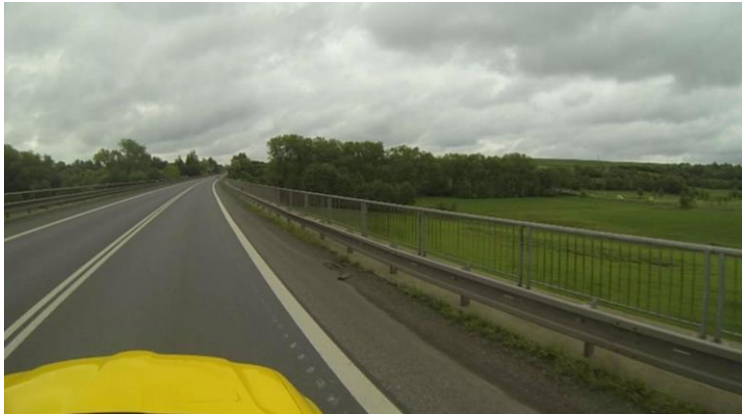
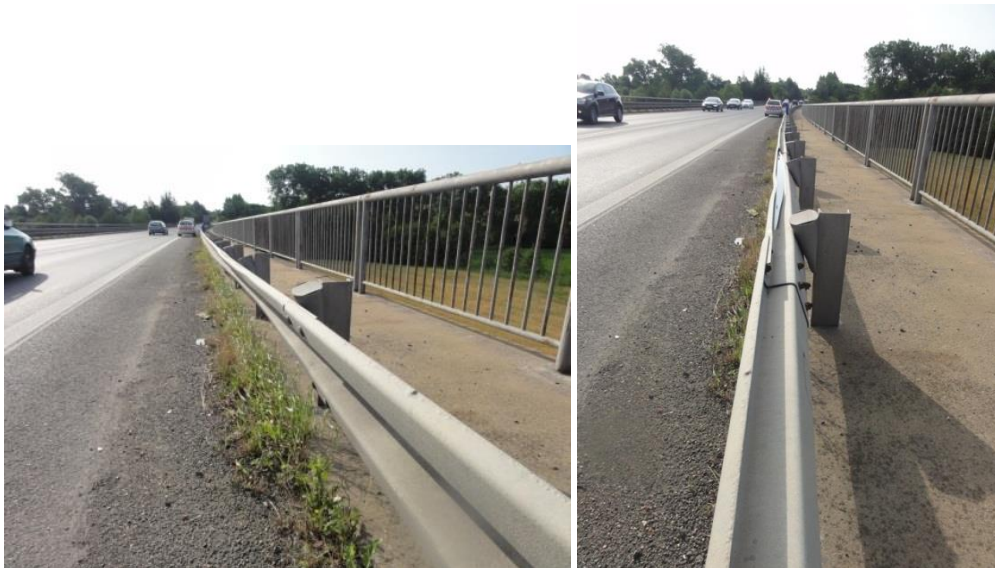
7 – L – 21

Vady zádržného zařízení

Poškozené boční svodidlo

ZÁVAŽNOST: **Nízké riziko**

Poškozené boční svodidlo v délce 20 m.

Nahrazení poškozeného svodidla nepoškozeným v délce 20 m.

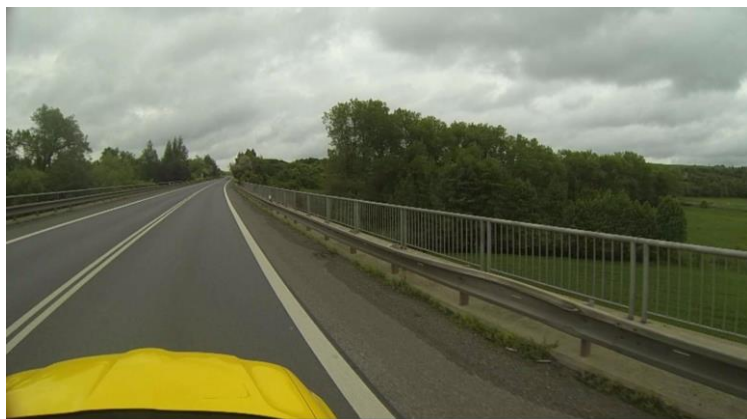
7 – L – 22

Vady zádržného zařízení

Poškozené boční svodidlo

Poškozené boční svodidlo v délce 16 m.

Nahrazení poškozeného svodidla nepoškozeným v délce 16 m.

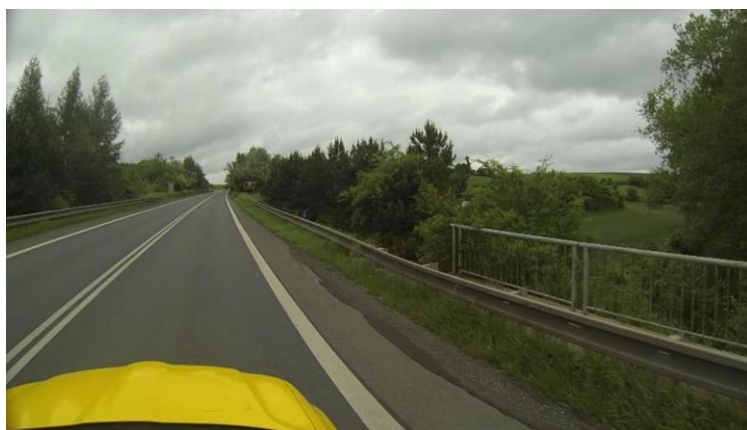
7 – L – 23

Vady zádržného zařízení

Poškozené boční svodidlo

Poškozené boční svodidlo v délce 68 m.

Nahrazení poškozeného svodidla nepoškozeným v délce 68 m.

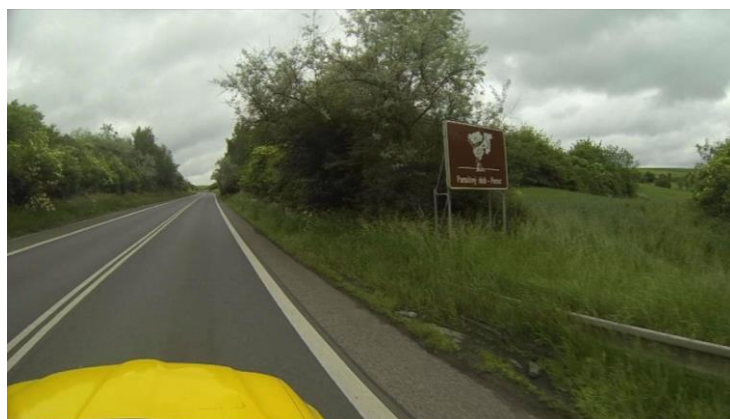
7 – L – 24

Pevná překážka

Vzrostlá zeleň, stromořadí

Vzrostlá zeleň/stromořadí tvořící pevnou překážku ve vzdálenosti 4,4 m od hrany vozovky v délce 110 m. V dané oblasti se nachází i mladé dřeviny s průměrem kmene < 0,10 m. V současné době nepředstavují vysoké riziko. Vhodná sanace pro zamezení následků v budoucnu.

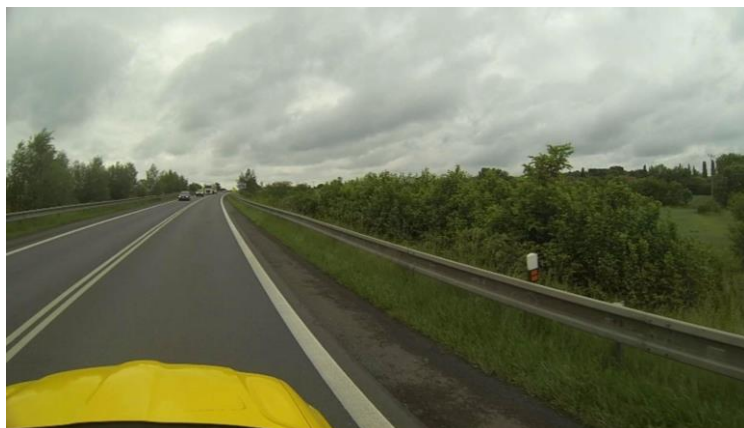
7 – L – 28

Vady zádržného zařízení

Poškozené boční svodidlo

Poškozené boční svodidlo v délce 16 m.

Nahrazení poškozeného svodidla nepoškozeným v délce 16 m.

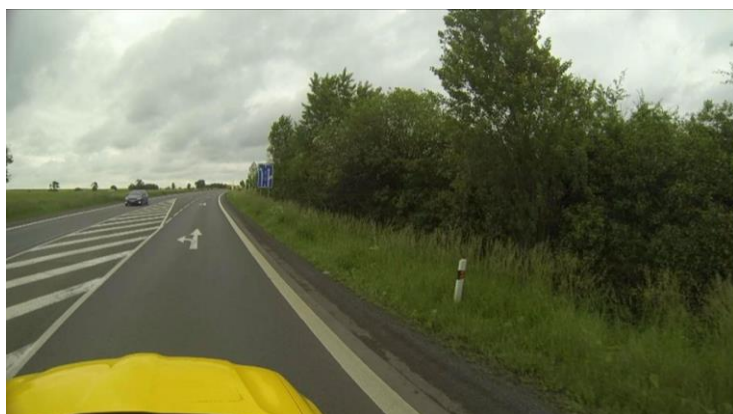
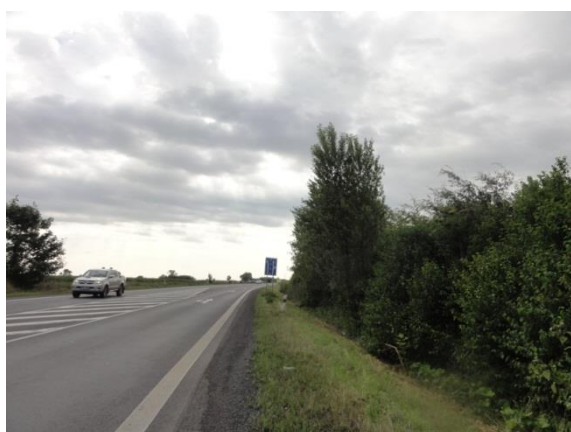
7 – L – 30

Pevná překážka

Vzrostlá zeleň, stromořadí

Vysoké riziko

Vzrostlá zeleň/stromořadí tvořící pevnou překážku ve vzdálenosti 4,8 m od hrany vozovky v délce 50 m. V dané oblasti se nachází i mladé dřeviny s průměrem kmene < 0,10 m. V současné době nepředstavují vysoké riziko. Vhodná sanace pro zamezení následků v budoucnu.

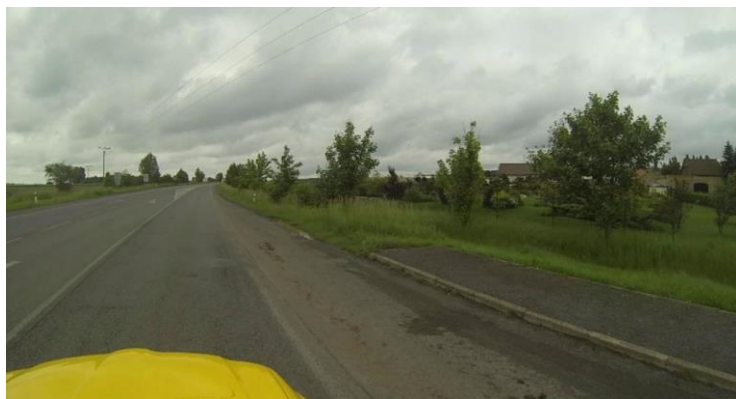
7 – L – 38

Pevná překážka

Vzrostlá zeleň, stromořadí

Vzrostlá zeleň/stromořadí tvořící pevnou překážku ve vzdálenosti 5,5 m od hrany vozovky v délce 180 m. V dané oblasti se nachází i mladé dřeviny s průměrem kmene < 0,10 m. V současné době nepředstavují vysoké riziko. Vhodná sanace pro zamezení následků v budoucnu.

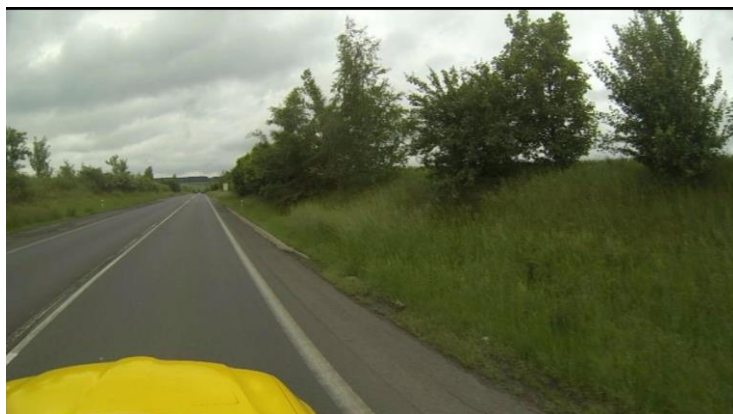
7 – L – 45

Pevná překážka

Vzrostlá zeleň, stromořadí

Vzrostlá zeleň/stromořadí tvořící pevnou překážku ve vzdálenosti 5,8 m od hrany vozovky v délce 780 m. V dané oblasti se nachází i mladé dřeviny s průměrem kmene < 0,10 m. V současné době nepředstavují vysoké riziko. Vhodná sanace pro zamezení následků v budoucnu.

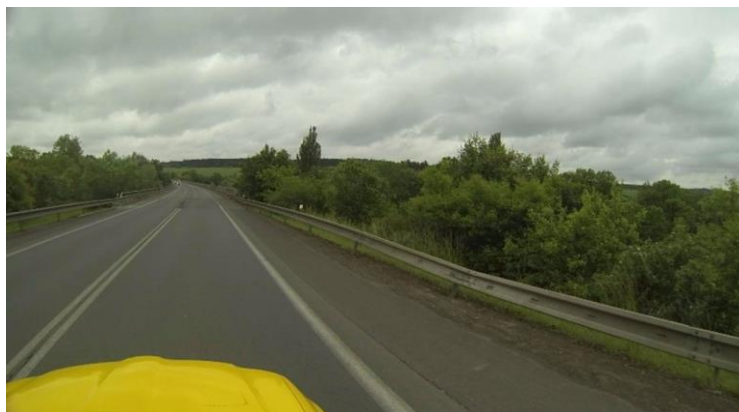
7 – L – 47

Vady zádržného zařízení

Poškozené boční svodidlo

Poškozené boční svodidlo v délce 32 m.

Nahrazení poškozeného svodidla nepoškozeným v délce 32 m.

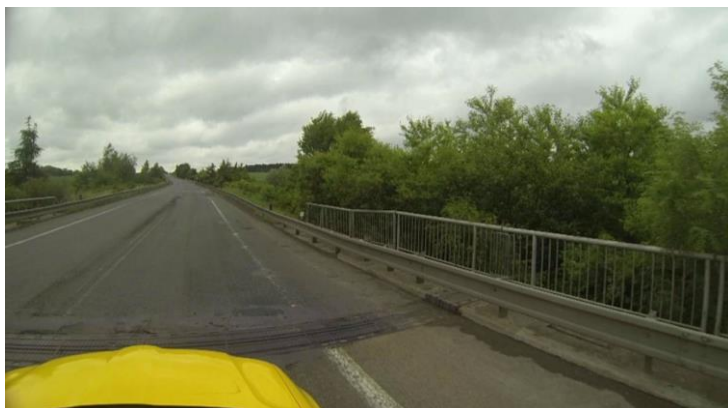
7 – L – 52

Vady zádržného zařízení

Poškozené boční svodidlo

Poškozené boční svodidlo v délce 48m.

Nahrazení poškozeného svodidla nepoškozeným v délce 48 m.

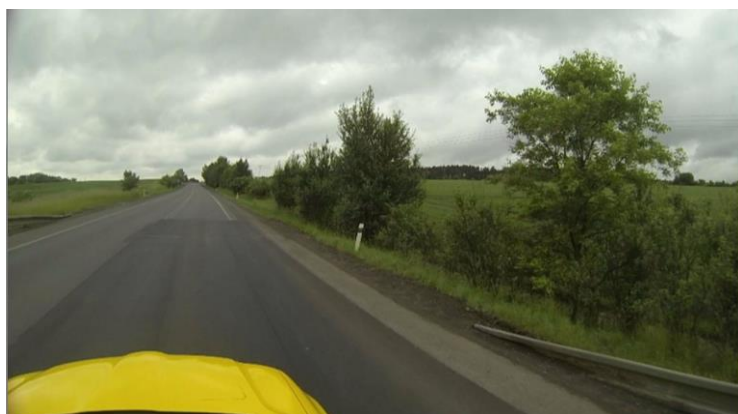
7 – L – 53

Pevná překážka

Vzrostlá zeleň, stromořadí

Vzrostlá zeleň/stromořadí tvořící pevnou překážku ve vzdálenosti 4,9 m od hrany vozovky v délce 300 m. V dané oblasti se nachází i mladé dřeviny s průměrem kmene < 0,10 m. V současné době nepředstavují vysoké riziko. Vhodná sanace pro zamezení následků v budoucnu.

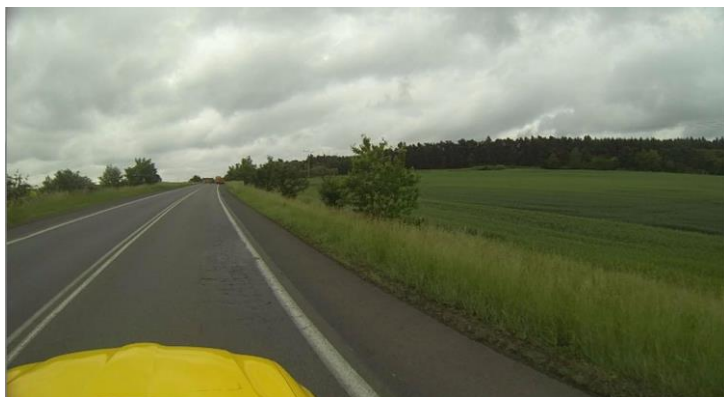
7 – L – 56

Špatný stav vozovky

Mozaikové trhliny

Špatný stav vozovky (mozaikové trhliny) v délce 14 m.

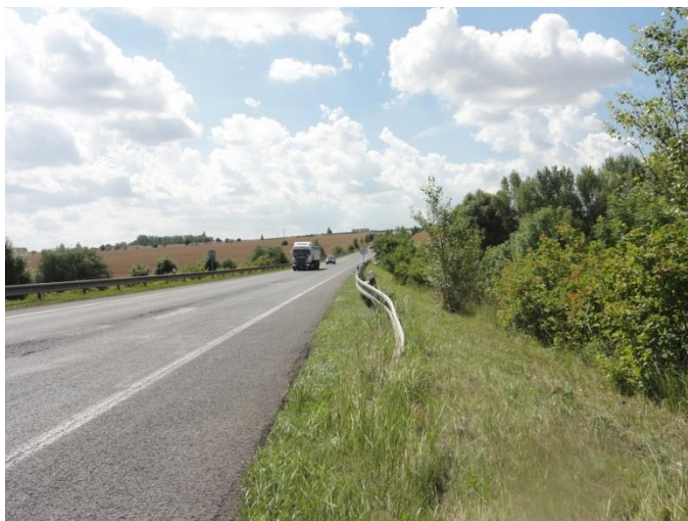
7 – L – 87

Vady zádržného zařízení

Poškozené boční svodidlo

Poškozené boční svodidlo v délce 16 m.

Nahrazení poškozeného svodidla nepoškozeným v délce 16 m.

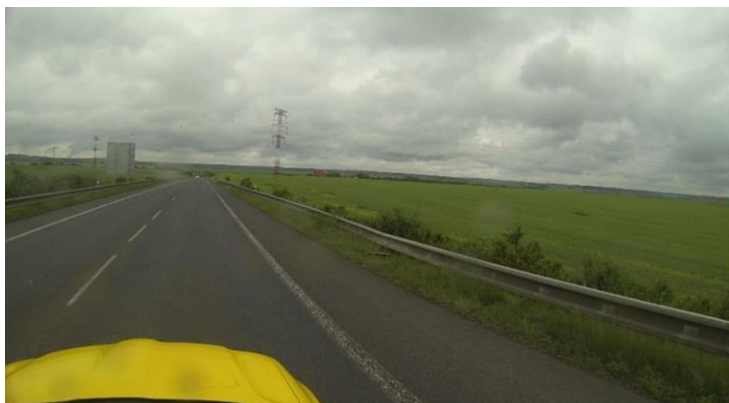
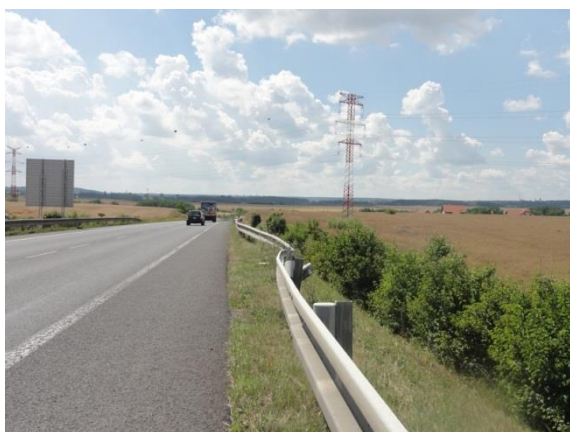
7 – L – 94

Vady zádržného zařízení

Poškozené boční svodidlo

Střední riziko

Poškozené boční svodidlo v délce 36 m.

Nahrazení poškozeného svodidla nepoškozeným v délce 36 m.

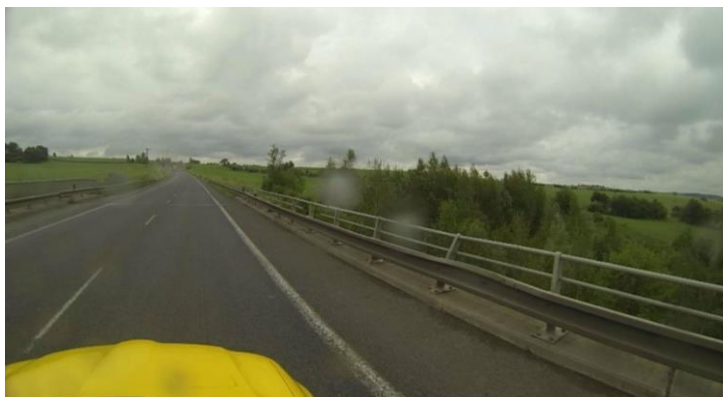
7 – L – 95

Vady zádržného zařízení

Poškozené boční svodidlo

Poškozené boční svodidlo v délce 26 m (2 x 8 m).

Nahrazení poškozeného svodidla nepoškozeným v délce 2 x 8 m.
