ČESKÉ VYSOKÉ UČENÍ TECHNICKÉ V PRAZE
FAKULTA DOPRAVNÍ

PŘÍLOHA 1

VYHODNOCENÍ JEDNOTLIVÝCH
BEZPEČNOSTNÍCH DEFICITŮ

Bezpečnostní deficity ve směru staničení

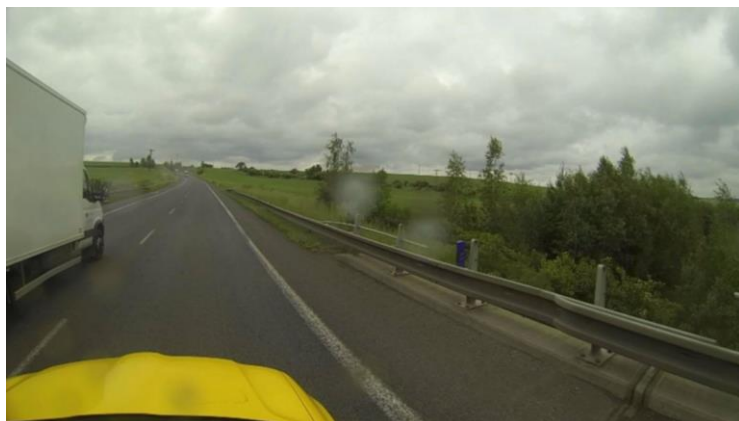
7 – L – 96

Vady zádržného zařízení

Poškozené boční svodidlo

Poškozené boční svodidlo v délce 40 m.

Nahrazení poškozeného svodidla nepoškozeným v délce 40 m.

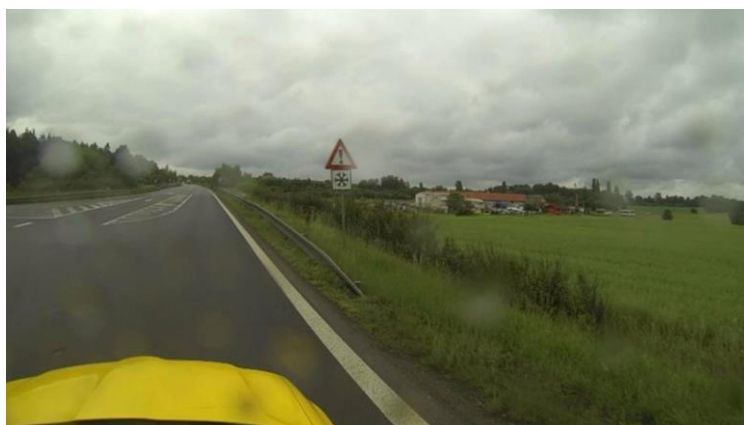
7 – L – 101

Vady zádržného zařízení

Poškozené boční svodidlo

Poškozené boční svodidlo v délce 8 m.

Nahrazení poškozeného svodidla nepoškozeným v délce 8 m.

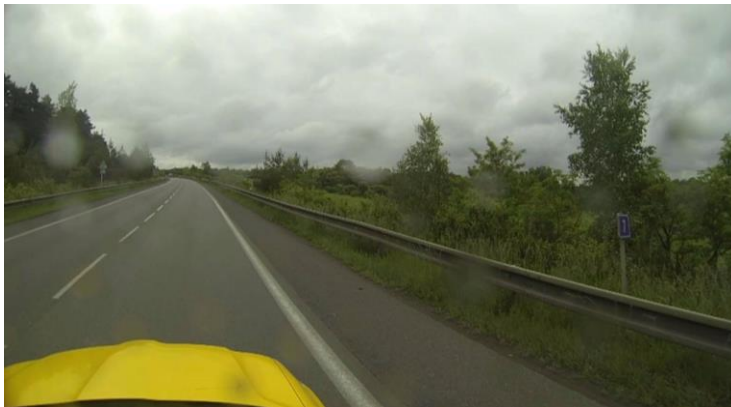
7 – L – 103

Vady zádržného zařízení

Poškozené boční svodidlo

Poškozené boční svodidlo v délce 16 m.

Nahrazení poškozeného svodidla nepoškozeným v délce 16 m.

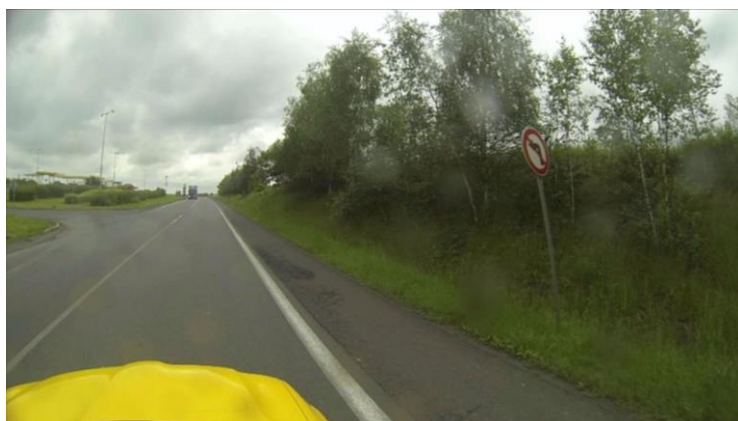
7 – L – 107

Pevná překážka

Vzrostlá zeleň, stromořadí

Vzrostlá zeleň/stromořadí tvořící pevnou překážku ve vzdálenosti 2,9 m od hrany vozovky v délce 145 m. V dané oblasti se nachází i mladé dřeviny s průměrem kmene < 0,10 m. V současné době nepředstavují vysoké riziko. Vhodná sanace pro zamezení následků v budoucnu.

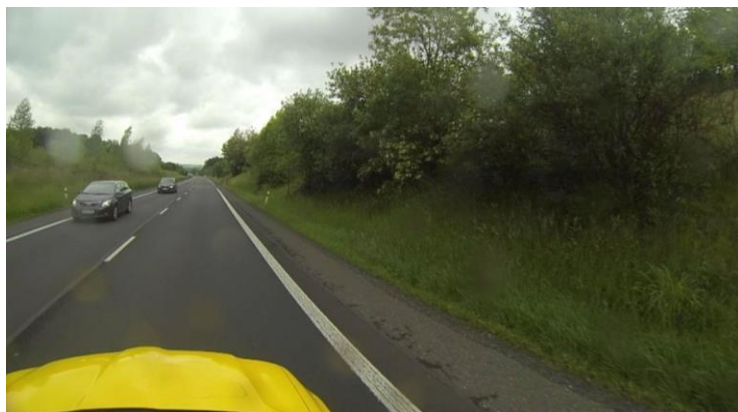
7 – L – 109

Pevná překážka

Vzrostlá zeleň, stromořadí

Vzrostlá zeleň/stromořadí tvořící pevnou překážku ve vzdálenosti 2,7 m od hrany vozovky v délce 260 m. V dané oblasti se nachází i mladé dřeviny s průměrem kmene < 0,10 m. V současné době nepředstavují vysoké riziko. Vhodná sanace pro zamezení následků v budoucnu.

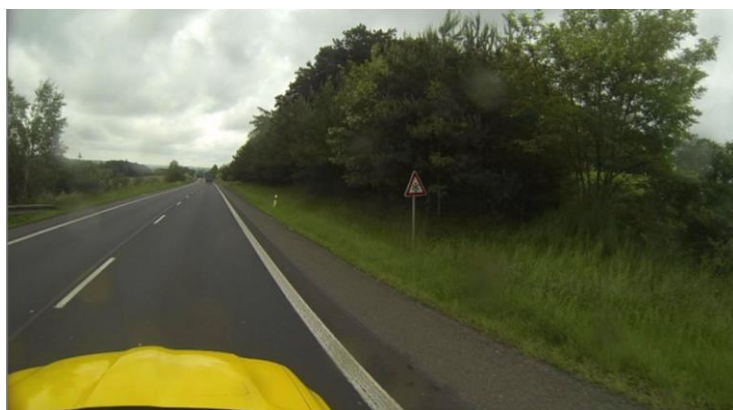
7 – L – 111

Pevná překážka

Vzrostlá zeleň, stromořadí

Vzrostlá zeleň/stromořadí tvořící pevnou překážku ve vzdálenosti 6,0 m od hrany vozovky v délce 135 m. V dané oblasti se nachází i mladé dřeviny s průměrem kmene < 0,10 m. V současné době nepředstavují vysoké riziko. Vhodná sanace pro zamezení následků v budoucnu. Kromě pevné překážky zvyšuje vzrostlá zeleň v blízkosti komunikace riziko střetu ze zvěří.

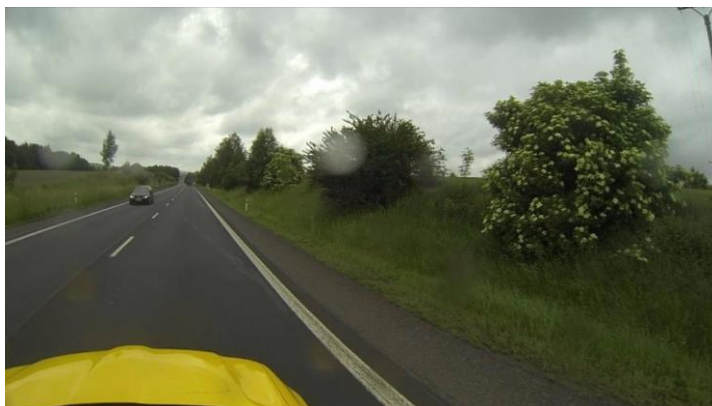
7 – L – 113

Pevná překážka

Vzrostlá zeleň, stromořadí

Vzrostlá zeleň/stromořadí tvořící pevnou překážku ve vzdálenosti 3,8 m od hrany vozovky v délce 180 m. V dané oblasti se nachází i mladé dřeviny s průměrem kmene < 0,10 m. V současné době nepředstavují vysoké riziko. Vhodná sanace pro zamezení následků v budoucnu.

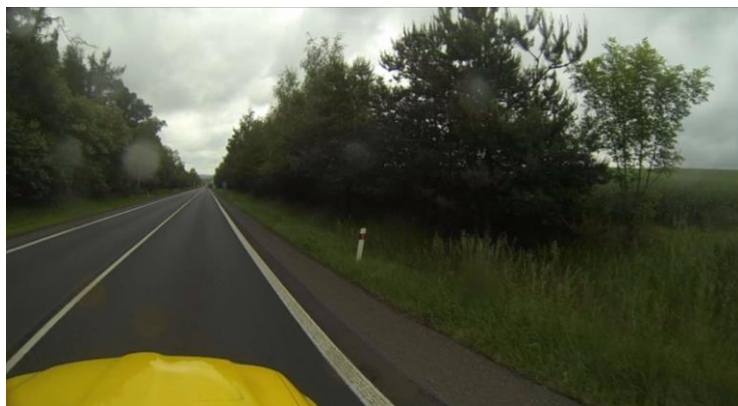
7 – L – 118

Pevná překážka

Vzrostlá zeleň, stromořadí

Vzrostlá zeleň/stromořadí tvořící pevnou překážku ve vzdálenosti 3,9 m od hrany vozovky v délce 440 m. V dané oblasti se nachází i mladé dřeviny s průměrem kmene < 0,10 m. V současné době nepředstavují vysoké riziko. Vhodná sanace pro zamezení následků v budoucnu.
