Fotografický pasport cyklistické trasy A27

Příloha A.4

Značení cyklotrasy: A27

Fotografický pasport úseku Ul. Beranových - Lávka přes Kbelskou včetně

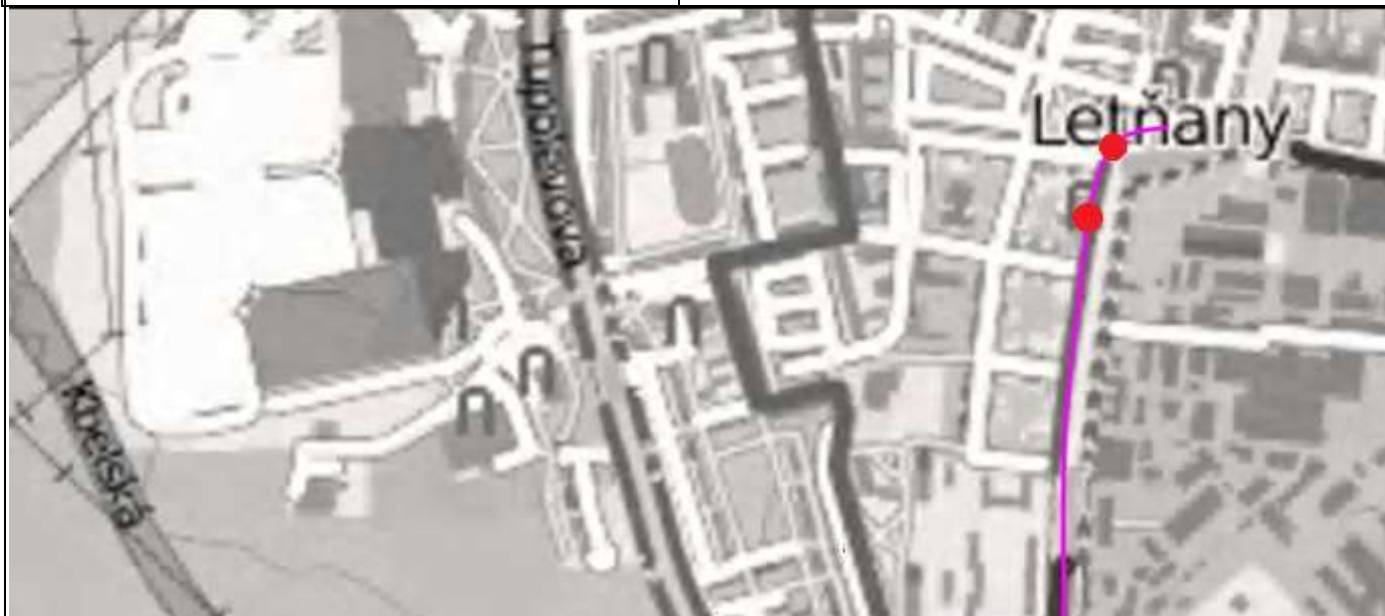
Obrázek č. 3

Popis problému č. 1: Zatarasený nájezd

Trasa je dále vedena po stezce pro chodce a cyklisty se smíšeným provozem. Nájezd na cyklostezku je však zatarasen parkujícími vozidly.

Náprava: Omezit parkování v místě nájezdu na stezku.

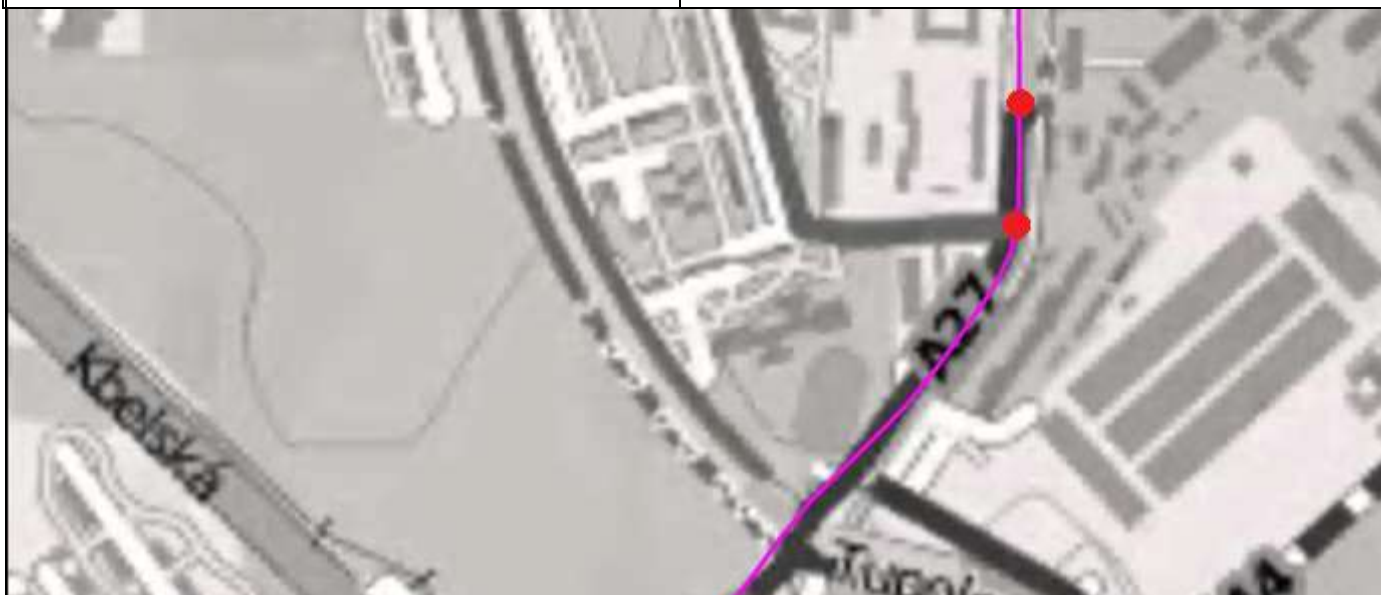
Obrázek č. 5

Popis problému č. 2:

Příjezd ke křižovatce ulic Beranových a Tupolevova je veden po stezce s velmi špatným povrchem, který neumožňuje plynulou a rychlou jízdu adekvátní k páteří trase.

Náprava: Oprava dlážděného povrchu stezky.

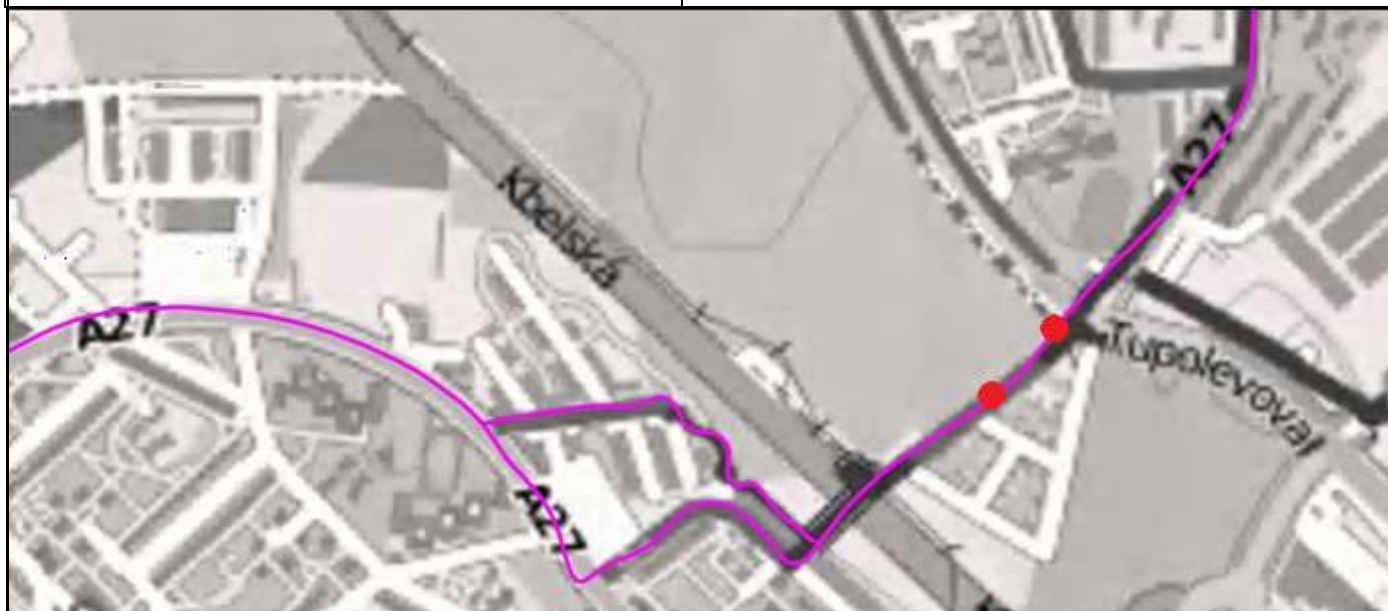
Obrázek č. 11

Popis problému č. 3:

V tomto místě se setkávají cyklisté projíždějící křižovatkou Beranových x Tupolevova v přidruženém prostoru a cyklisté kteří křižovátku projíždějí v hlavním dopravním prostoru společně s jedoucimi vozidly. Pro přehlednost by zde bylo vhodné umístit dopravní značku IS 21 pro objasnění, který směrem cyklotrasa dále pokračuje.

Náprava: Doplnit značení IS 21.

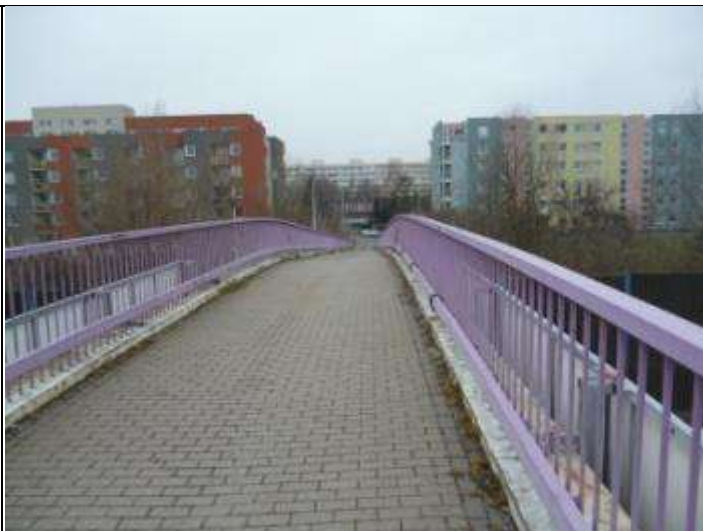
Obrázek č. 14

Pohled při sjezdu z lávky do ulice Kytlická. I zde by bylo vhodné umístit označení a směr vedení cyklotrasy.

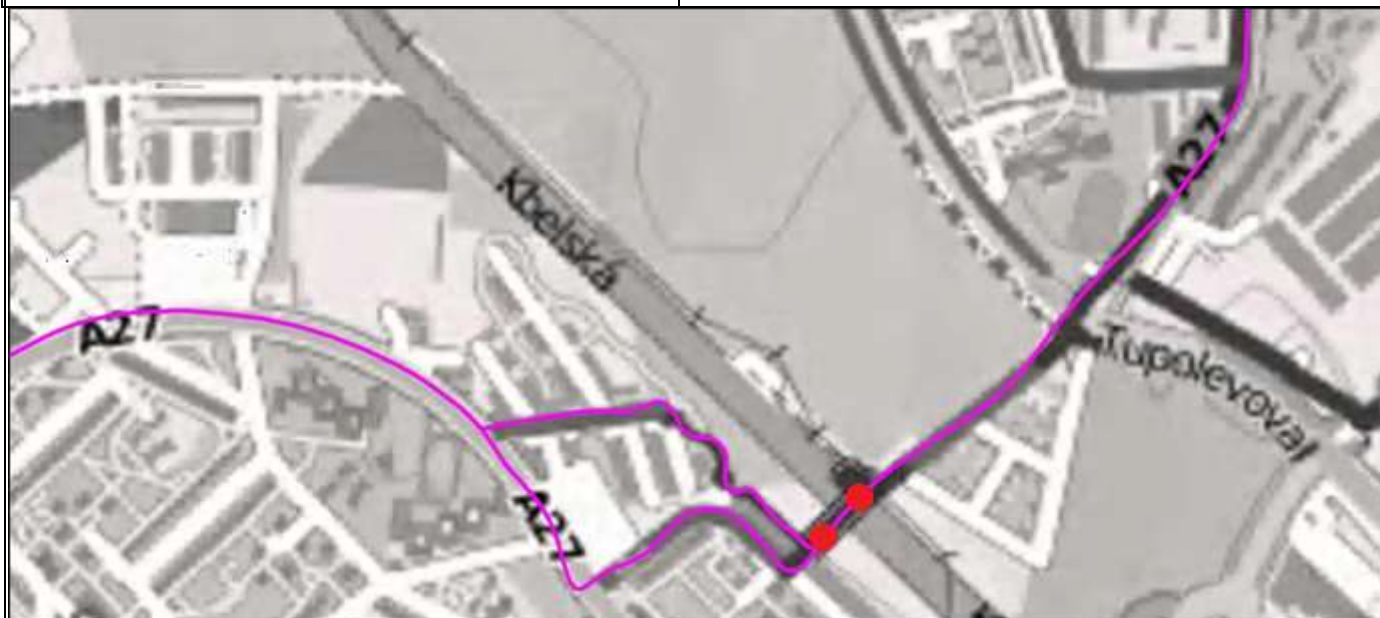
Obrázek č. 15

Problém č. 4: Problematické vedení trasy

Problematické vedení trasy shledávám především při průjezdu sídliště od lávky ulicí Kytlická na ulici Lovosická. V opačném směru je trasa vedena z ulice Lovosická přes ulici Tereziánská parkem k lávce.

V celém úseku Lávka přes Kbelskou- ul. Lovosická, křižovatka včetně chybí označení a směr cyklotrasy.

Důvodem, proč nejsou oba směry vedeny po stejné trase je jednosměrná ulice Kytlická.

Náprava: Změna vedení trasy a doplnění SDZ.

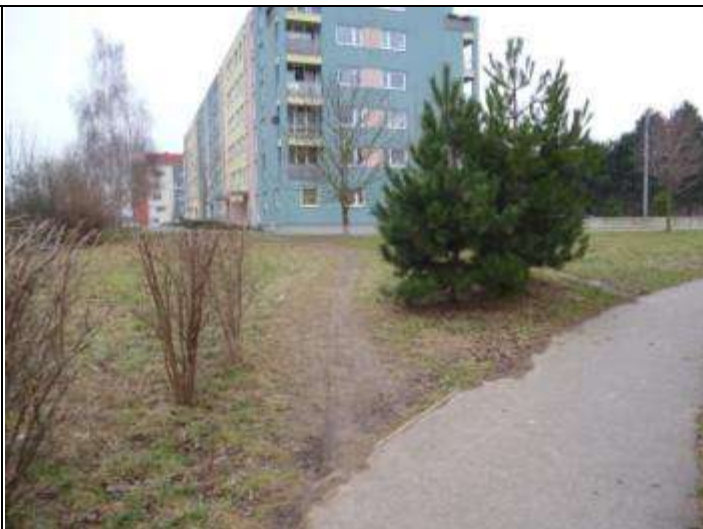
Obrázek č. 25

Chodník, po kterém je trasa vedena, je primárně určen pro pohyb obyvatel sídliště mezi bloky. V tomto místě tedy směrově neodpovídá požadované trase a cyklisté si zajiždku zkracují po soukromém pozemku.

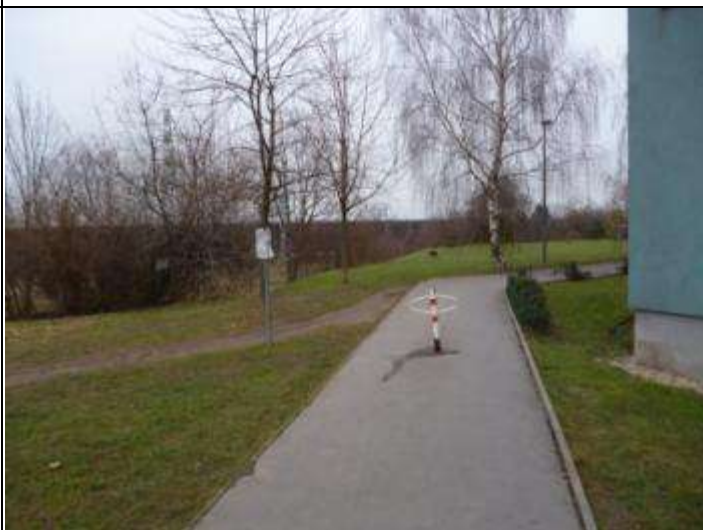
Obrázek č. 26

Na chodníku jsou také umístěny prvky zabraňující jízdě na kole, což cyklisty více navádí na sjezd na soukromý pozemek.

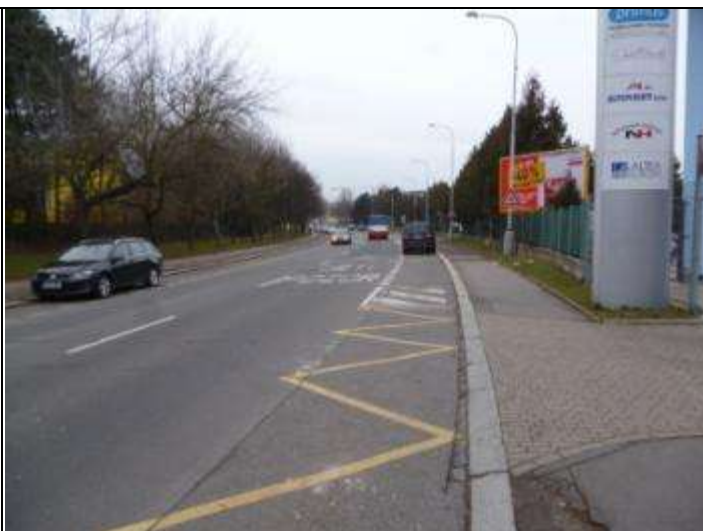
Obrázek č. 29

Problém č. 5: Vedení cyklotrasy v ulici Lovosická

Cyklotrasa je v ulici Lovosická vedena v hlavním dopravním prostoru společně s motorovou dopravou. Jedná se o poměrně vytiženou komunikaci, na které nejsou vyznačeny žádné podpůrné prvky zvyšující bezpečnost a komfort průjezdu cyklisty. Chodníkové plochy podél silnice mají dostatečnou šířku pro vedení stezky pro chodce a cyklisty, kvalita jejich povrchu je však velmi špatná.

Celý úsek cyklotrasy v ulici Lovosická není proznačen cyklistickým značením ukazujícím směr vedení trasy.

Náprava: Zřízení stezky pro chodce a cyklisty a SDZ.

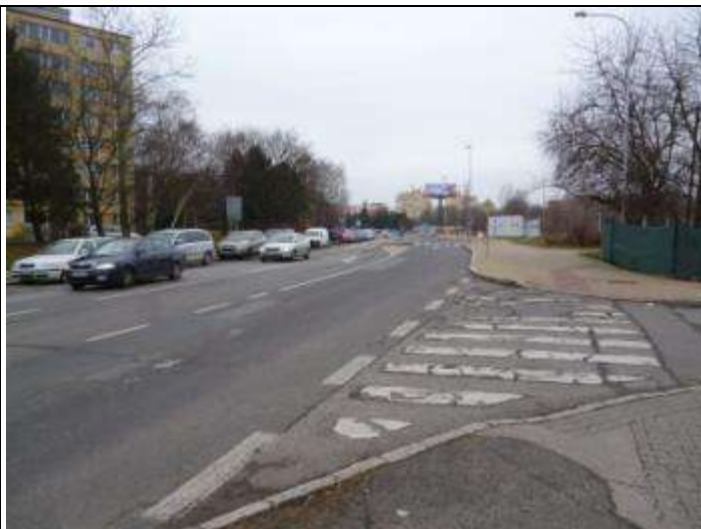
Obrázek č. 31

Některé chodníkové plochy jsou již opraveny v zámkové dlažbě, ale většina z nich vyžaduje před případným označením stezky pro chodce a cyklisty výraznou opravu. Na výjezdech taktéž chybí přejezdy pro cyklisty.

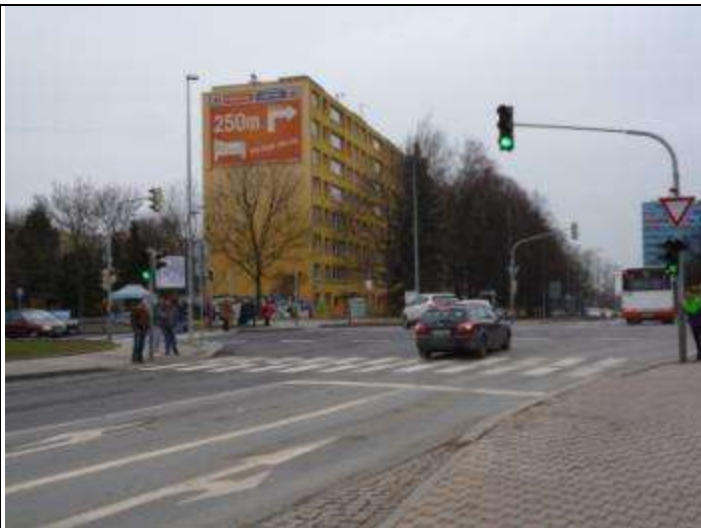
Obrázek č. 35

V křižovatce ulic Lovosická a Vysočanská není vyznačen prostor pro cyklisty V19, který umožňuje cyklistovi bezpečné stání na křižovatce a rozjezd před ostatními vozidly.

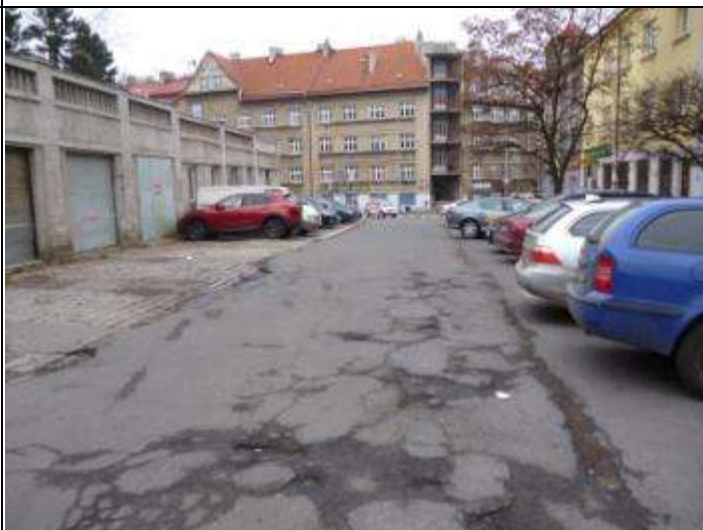
Obrázek č. 42

Problém č. 7

Povrch v ulici Na Vartě je ve velmi špatném stavu.

Náprava: Oprava povrchu.

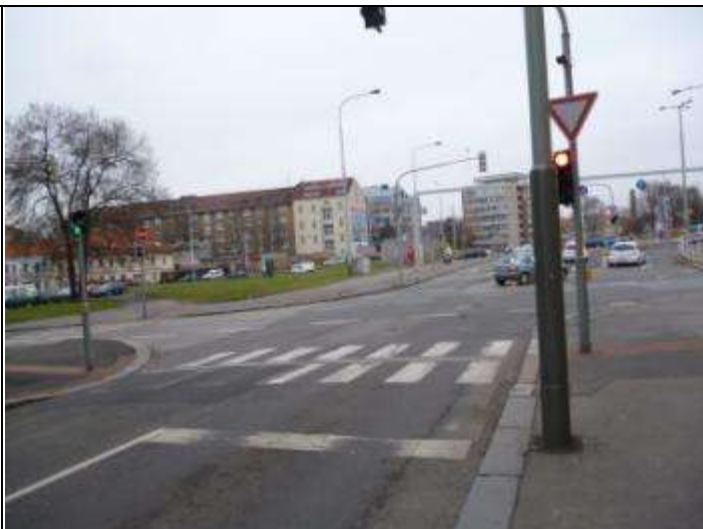
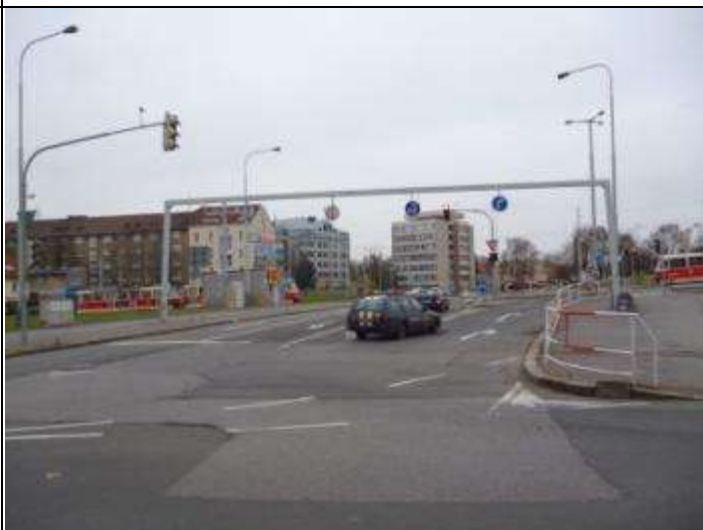
Na obrázcích č. 43 a 44 jsou zachyceny dvě křižovatky na náměstí Na Stráži. Cyklotrasa je vedena přes křižovatky v hlavním dopravním prostoru. Na ramenech křižovatky nejsou umístěny prostory pro cyklisty V19 ani jiná podpůrná opatření pro cyklisty.
