Bakalářská práce

Průzkum a návrh rekonstrukce bývalého  
mlýnu v obci Dolní Bolíkov

Survey and reconstruction proposal of Mill  
in Dolní Bolíkov

Vypracujte zjednodušený stavebně technický průzkum objektu, proveďte hodnocení stavebně technického stavu jednotlivých konstrukcí, analýzu příčin poruch, stanovte nutná sanační opatření a vypracujte zjednodušenou výkresovou dokumentaci objektu s vyznačením jednotlivých poruch.

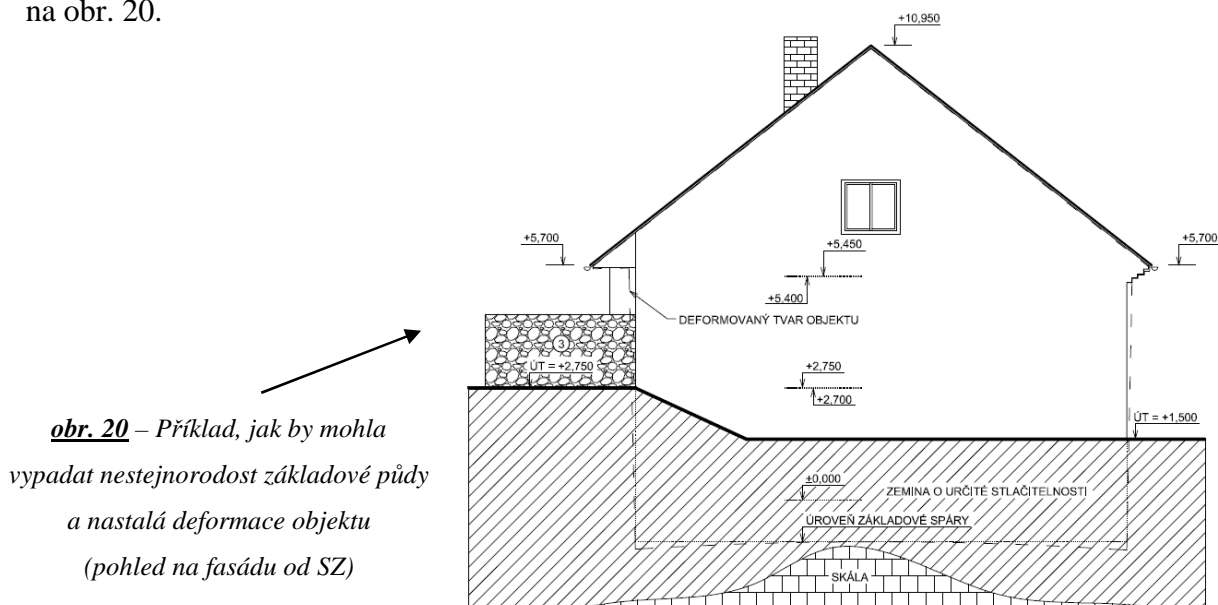
Vrchní stavba, především pak nad úrovní druhého nadzemního podlaží, vykazuje porušení značným množstvím trhlin, jejichž vznik může velmi pravděpodobně souviset právě s konstrukcemi základů, lépe řečeno s jejich nerovnoměrným sedáním v příčném směru v souvislosti s různou stlačitelností podloží, tedy jeho nesourodostí. Z lokálního hlediska by bylo jisté možné příčiny zrodu těchto porušení přisuzovat nedostatečnému příčnému ztužení podélných obvodových stěn, ovšem budeme-li pohlížet na situaci z globálnějšího hlediska a uvážíme-li četnost trhlin a především místa, ve kterých vznikly, nelze možnost původu problému v úrovni založení vyloučit.

**obr. 20** – Příklad, jak by mohla vypadat nestejnoroďost základové půdy a nastalá deformace objektu (pohled na fasádu od SZ)

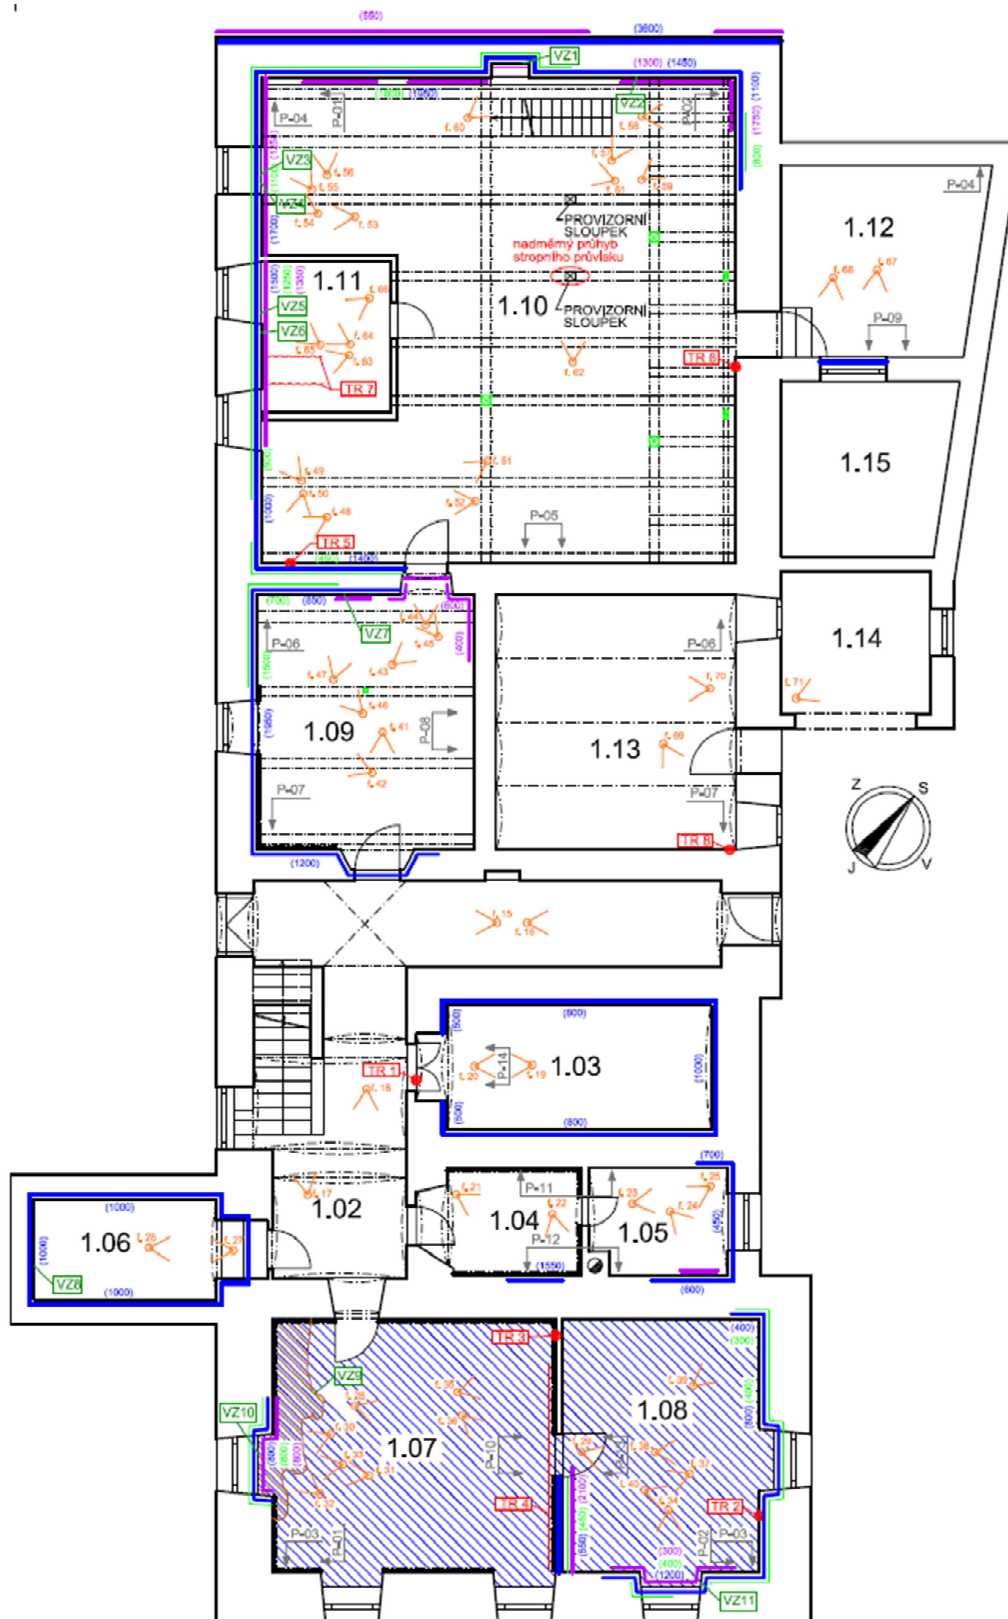
**obr. 21** – Zaznamenané poruchy v prvním nadzemním podlaží

Především v 1. NP vykazují svislé konstrukce známky nestatického porušení vlivem dlouhodobého působení vlhkosti, a to jak vlhkosti vztlínající z podloží, tak vlhkosti vstupující z přiléhající zeminy v rámci suterénních stěn (viz obr. 21, *nebo lépe D3 – 1*).

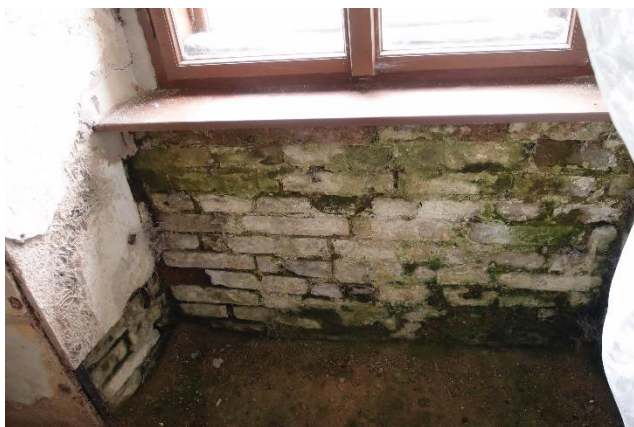
**obr. 22** – Parapet okna v místnosti 1.07 v jihozápadní stěně, viz též foto 33

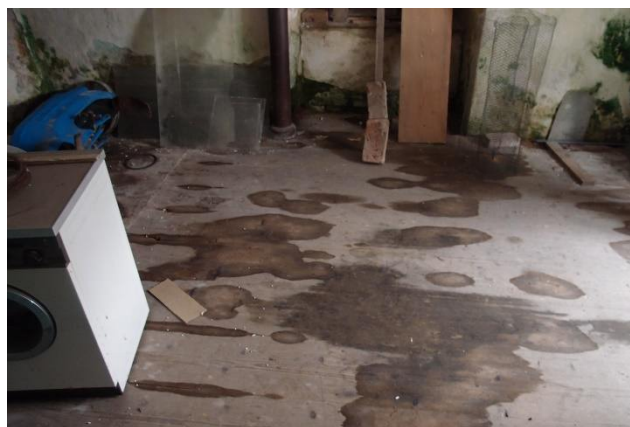
**obr. 23** – Prosakující vlhkost v nášlapné vrstvě podlahy v místnosti 1.08

V nášlapné vrstvě podlahy v místnostech 1.07 a 1.08 dochází k průsaku zemní vlhkosti (viz obr. 23), což vede k hnilobě této vrstvy. V nášlapné vrstvě podlahy v úrovni podkroví byly taktéž zaznamenány oblasti, kde vlivem hniloby došlo rozpadu dřeva. To je velmi pravděpodobně způsobeno dřívějším zatékáním ze střechy, stejně tak jako tomu je v případě stopy vlhkosti nad přístupovými vraty v místnosti 2.08 v místě uložení stropního trámu.

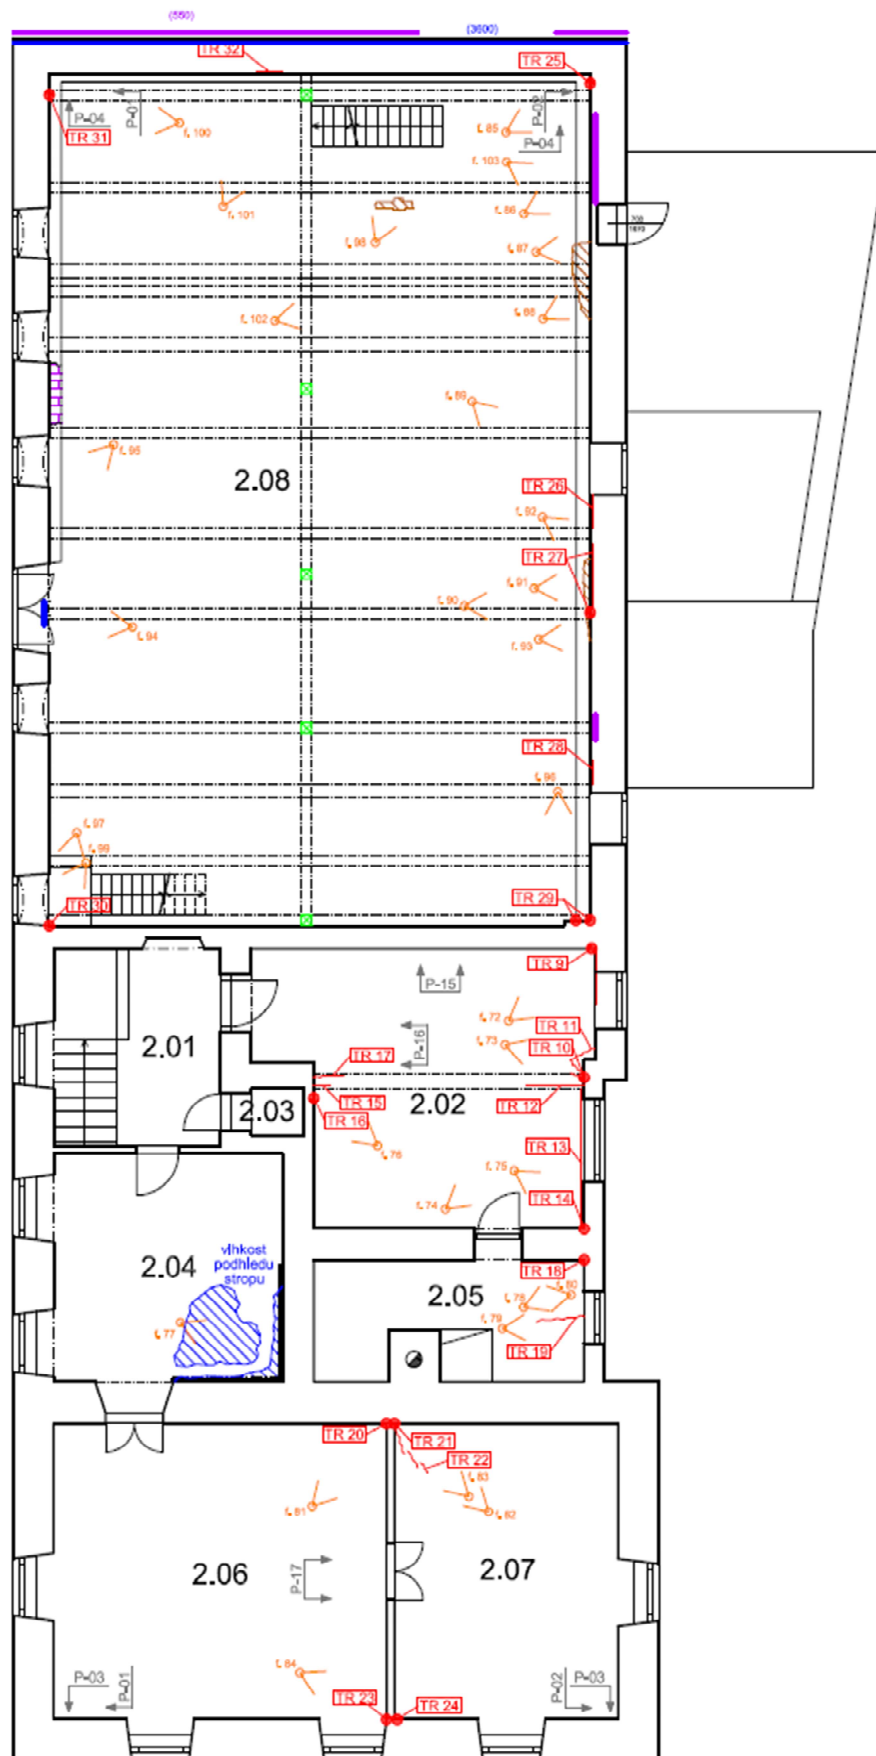
**obr. 26** – Zaznamenané poruchy v druhém nadzemním podlaží

Tento typ porušení je charakteristický především pro 2. NP (viz obr. 26 nebo též příloha D3-2). Zde je také nejvíce patrný projev rozdílného sednutí objektu. Při průzkumu bylo zjištěno, že největším problémem, který stojí v pozadí vzniku statických poruch, je nedostatečné ztužení objektu jako celku ve směrech, kde je častý projev porušení tahem, případně smykem, a s tím spojená nesourodost v sedání. Nestejné hodnoty sedání po obvodu objektu, mohou být způsobeny např. podmáčením základové spáry nebo třeba rozdílnou stlačitelností zeminy, jak bylo již nastíněno v kapitole 3.1 na obr. 20. V našem případě budeme za pravděpodobnější možnost považovat první z uvedených variant.

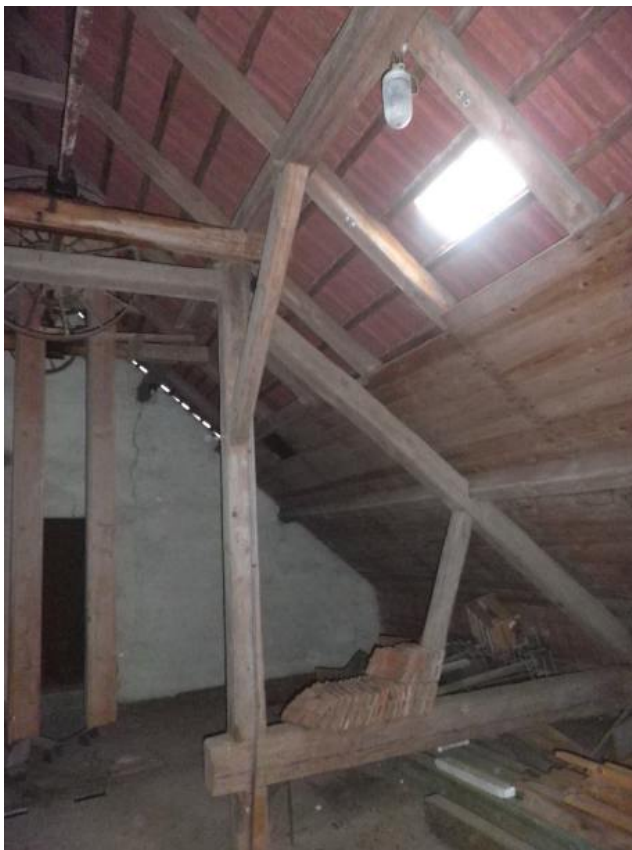
porušení, nefunkčností stávajících trámových kleštín a v úrovni podkroví přerušením vazných trámů (viz obr. 27), čímž dochází k vnášení dalších vodorovných zatížení a konstrukce se porušuje tahem (trhá se). V podkroví se tento děj projevil vznikem tahových trhlin v nejvíce oslabených místech stěny, tedy při průchodu vaznic (TR 33 a 34) či v místě nadpraží dveřního otvoru (TR 35) – viz obr 28.

**obr. 27** – Přerušení vazného trámu v plné vazbě krovu

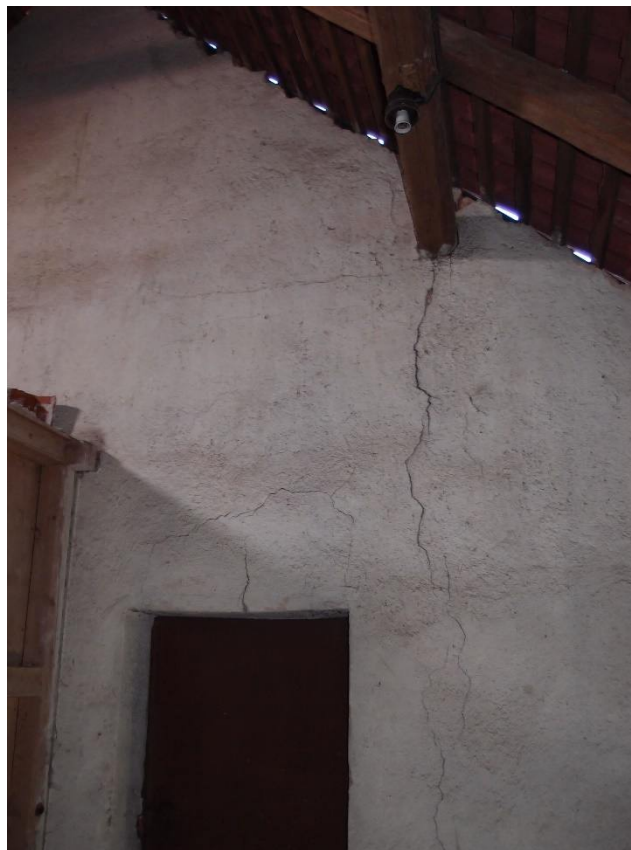
**obr. 28** – Tahové trhliny v oslabených místech vnitřní stěny  
pozn.: Ve stavebně technickém průřezu s označením TR 34  
a TR 35

K tzv. stehování bude přistoupeno i v případě vzniklých tahových trhlin ve stavebně technickém průřezu s označením TR 2, 3, 5, 16, 19, 32, 33, 34, 35 a 36, přičemž u trhlin TR 2 a 32 bude nejprve nutno zjistit, zda jsou propsány i do nosné konstrukce zdiva či nikoli. Pakliže se prokáže, že se u TR 2 a 32 nejedná pouze o povrchovou poruchu, bude přistoupeno i k jejich zajištění sponami. V opačném případě se provede pouze nová omítka jednotné tloušťky s výztužnou vložkou (tkaninou). Obdobně tak u trhliny TR 6 v severovýchodní stěně místnosti 1.10 a trhliny TR 7 vzniklé při spodním líci stropu nad místností 1.11.

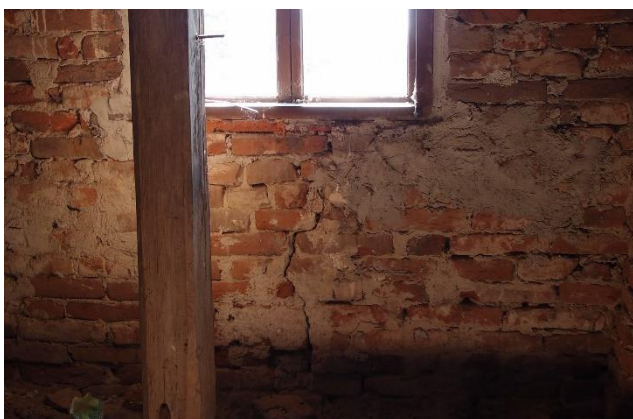
Naproti tomu k tahovému porušení při koncentraci velkého tlakového napětí došlo v oblasti parapetu okna (TR 36) v jihovýchodní obvodové stěně v úrovni podkroví. Můžeme říci, s přihlednutím k nesourodosti materiálu zdiva, že prakticky kopíruje průběh tlakových trajektorií, jak je vidět na obr. 29 (viz též foto 108, nebo D3 – 6 – P-03).

**obr. 29** – Tahová trhlina pod okenním otvorem v JV štítové stěně podkroví

**obr. 38** – Příklad provedení stehování u poruchy TR 36

Prvým krokem bude odstranění povrchové vrstvy (omítky) a obnažení zdiva, a to z obou stran konstrukce v oblasti porušené trhliny. Provede se vyfrézování drážek pro osazení spon a předvrtání otvorů ve vzdálenosti 0,5 m od trhliny o průměru 30 mm a hloubky cca ½ tloušťky zdiva tak, aby spony byly orientovány v kolmém směru na probíhající trhlinu, přičemž sepnutí bude realizováno z obou stran konstrukce kolmo na trhlinu s vystředáním kotev. Z každé jedné strany tedy bude osová vzdálenost těchto spon 0,6 m s jejich zahuštěním uprostřed trhliny s rozstupem 0,4 m. Vzniklé otvory se následně vyplní cementovou maltou a osadí se kotvy z oceli vyšší kvality o průměru 25 mm. Po jejich aktivaci budou trhliny zainjektovány rozpínavou cementovou směsí. Spony budou ochráněny krycí vrstvou z cementové malty a následně překryty omítkou s výztužnou vložkou. [2]

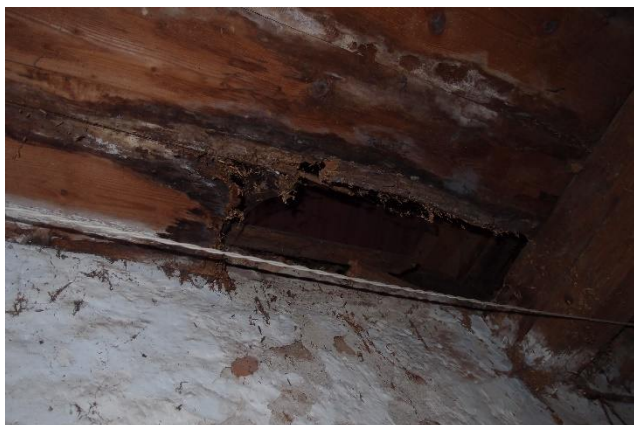
**obr. 31** – Hniloba nášlapné vrstvy stropu podkrovní

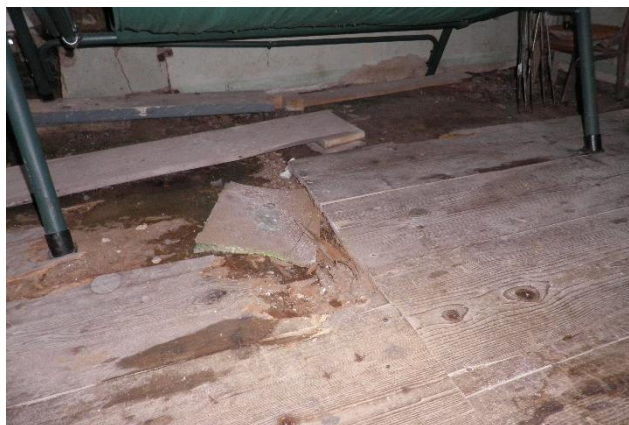
**obr. 32** – Hniloba podlahy v 1. NP (místnost 1.07)

Vodorovné konstrukce vykazují narušení nestatického charakteru především v rámci vstupního podlaží (1. NP), kde je v místnostech 1.07 a 1.08 značně provlhlá konstrukce podlahy. Je to dáno skutečností, že zde schází podkladní i hydroizolační vrstva – nášlapná vrstva podlahy spočívá přímo na udusané zemině. Nejvíce postiženým místem podlahy je pak oblast u západního rohu místnosti, kde je již nášlapná vrstva uhnílá a je zde patrný další rozvoj

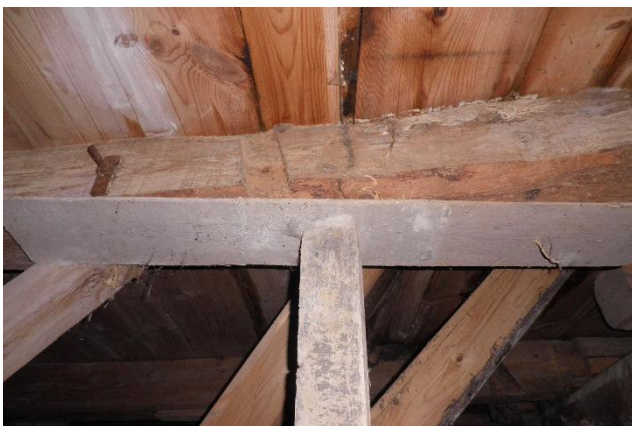
**obr. 33** – Nadměrný průhyb průvlaku v místnosti 1.10

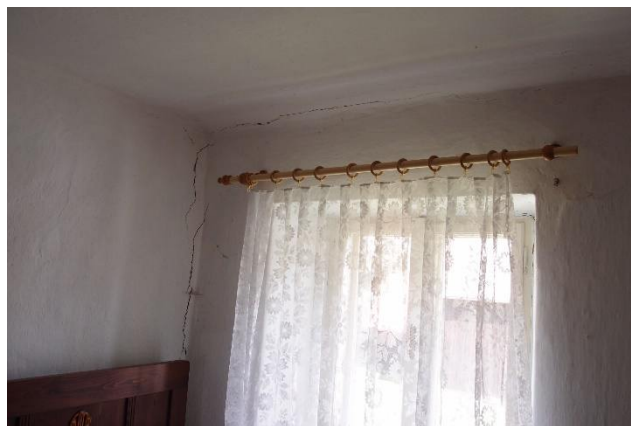
*pozn.: Ve stavebně technické dokumentaci s označením TR 9*

**obr. 34** – vodorovná trhлина fabionu navazující na svislou trhlinu na styku stěn
