České vysoké učení technické v Praze
Fakulta stavební

Bakalářská práce
Příloha D2 – Fotografická dokumentace

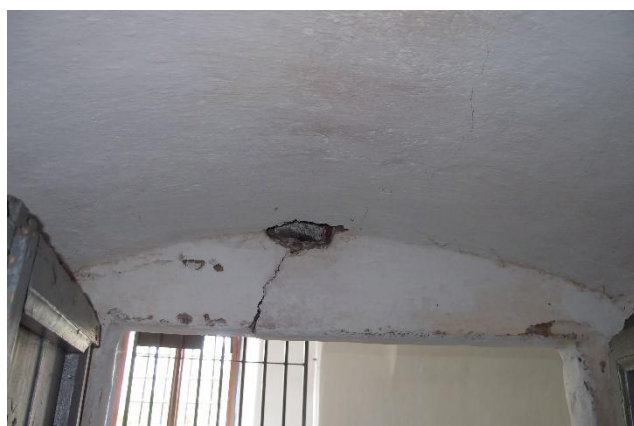
foto 19 – Trhlina v místě nadpraží dveřního otvoru
pozn.: Ve stavebně technické dokumentaci s označením TR 1

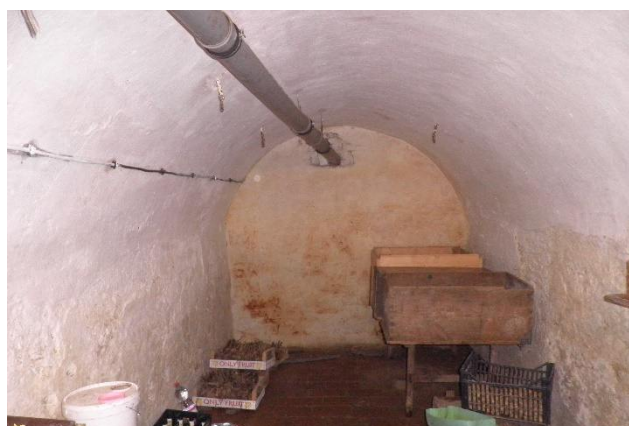
foto 20 – Stopy vlhkosti uvnitř spižírny (místnost 1.03)

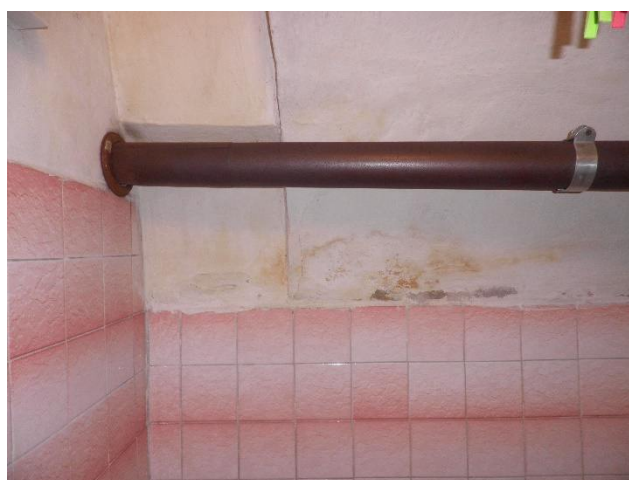
foto 22 – Stopy vlhkosti nad keramickým obkladem koupelny nad vanou

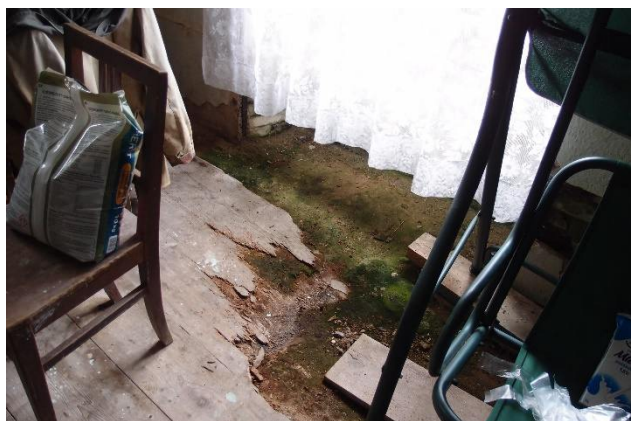
foto 30 – Degradovaná část nášlapné vrstvy podlahy hnilobnými procesy

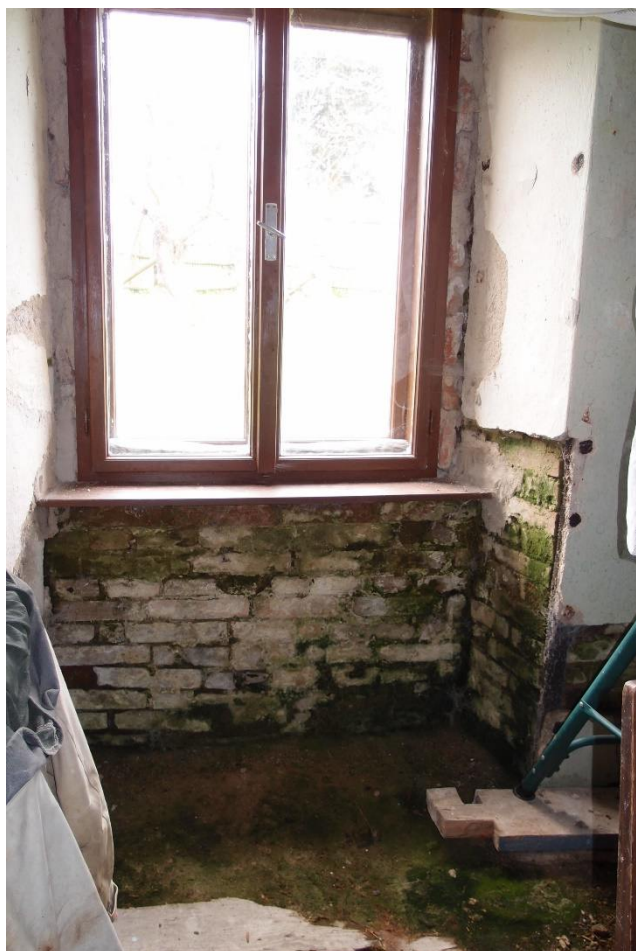
foto 31 – Otvor v juhozápadní obvodové stěně, stopy vlhkosti a biologické degradace

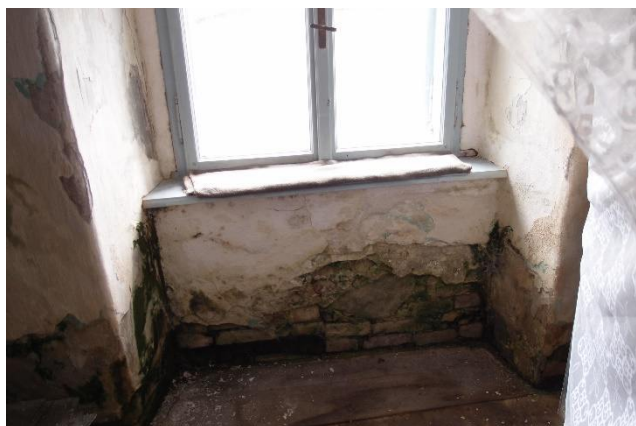
foto 34 – Otvor v jihovýchodní stěně, známky biologické degradace a vlhkosti

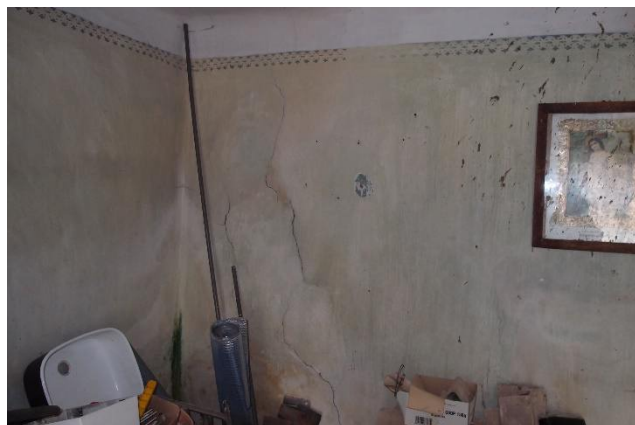
foto 35 – Trhliny v dělicí příčce mezi místností 1.07 a 1.08
pozn.: Ve stavebně technické dokumentaci s označením TR 3

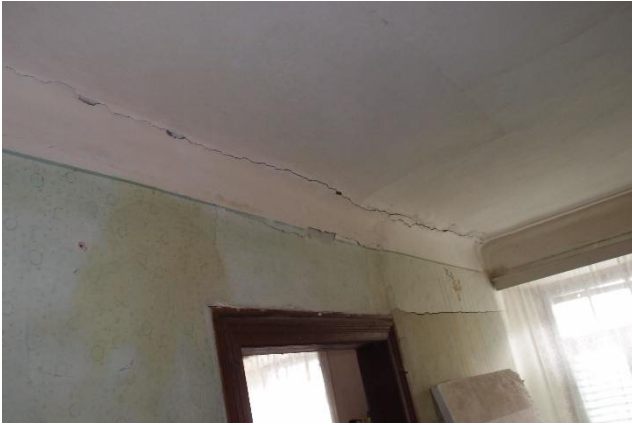
foto 36 – Trhlina omítky při styku dělicí přičky mezi místnostmi 1.07 a 1.08 a stropu, foceno z místnosti 1.07
pozn.: Ve stavebně technické dokumentaci s označením TR 4

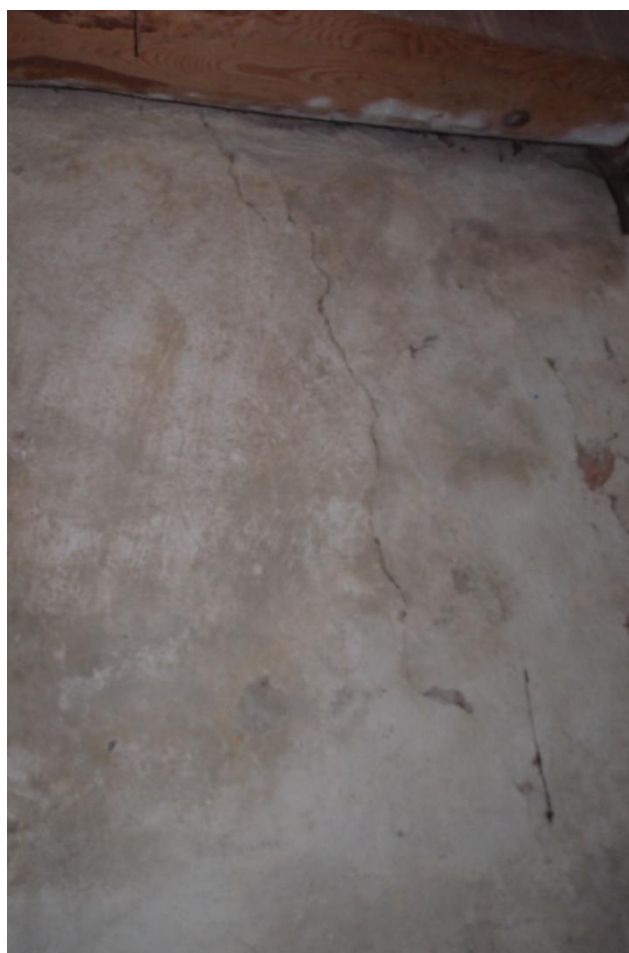
foto 50- Trhliny vnitřní nosné stěny mezi prostorem muzea (místnost 1.09) a prostorem mlýnice (místnost 1.10), foceno z místnosti 1.10
pozn.: Ve stavebně technické dokumentaci s označením TR 5

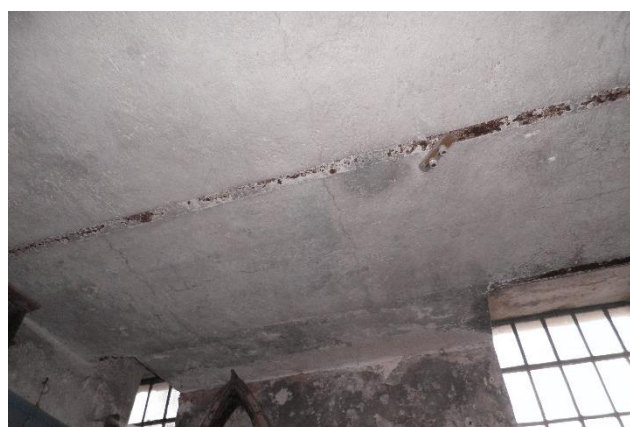
foto 66- Trhlina stropní konstrukce v prostoru muzea (místnost 1.11)
pozn.: Ve stavebně technické dokumentaci s označením TR 7

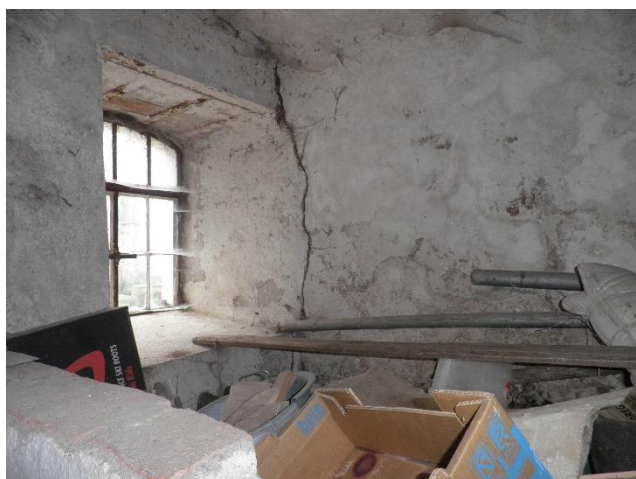
***foto 69-** Trhlina ve východním rohu místnosti chlívku
pozn.: Ve stavebně technické dokumentaci s označením TR 8*

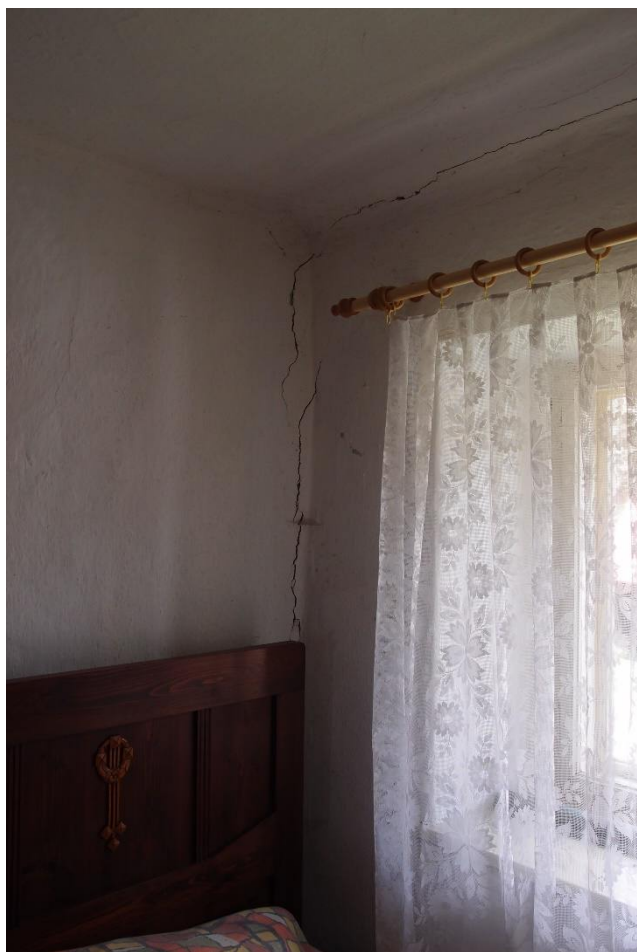
foto 72 – Severní roh ložnice (místnost 2.02)
pozn.: Ve stavebně technické dokumentaci s označením TR 9

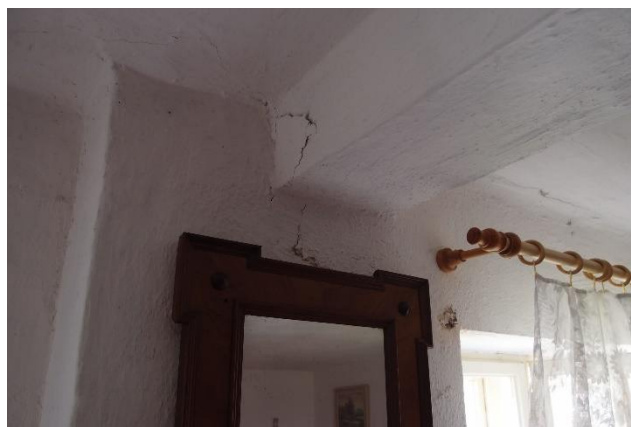
foto 73 – Trhlina v místě uložení průvlaku (severovýchodní stěna) a trhlina v podhledu stropu
pozn.: Ve stavebně technické dokumentaci s označením TR 10 a TR 11

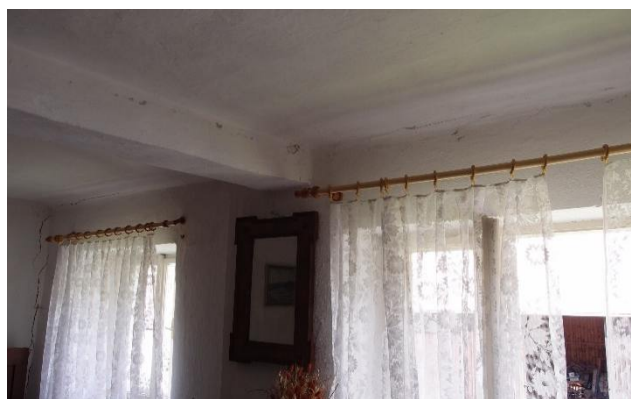
foto 74 – Trhlina průvlaku a trhlina fabionu
pozn.: Ve stavebně technické dokumentaci s označením TR 12 a TR 13

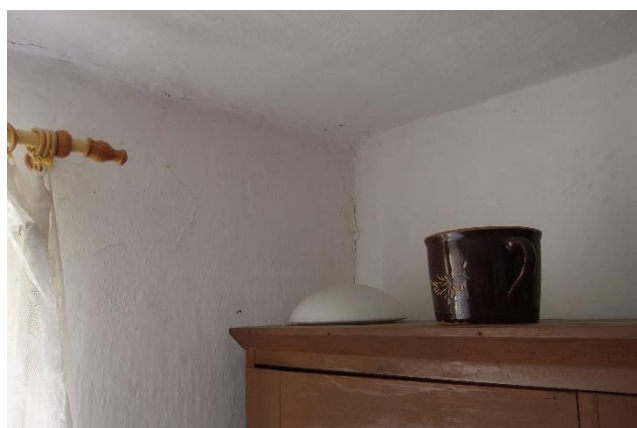
foto 75 – Svislá trhlina ve východním rohu místnosti a trhlina fabionu
pozn.: Ve stavebně technické dokumentaci s označením TR 20 a TR 14

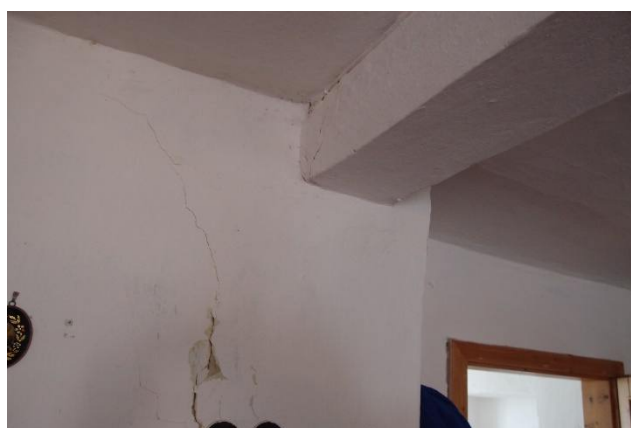
foto 76 – Trhlina průvlaku a trhlina v jihozápadní stěně místnosti 2.02
pozn.: Ve stavebně technické dokumentaci s označením TR 15 a TR 16

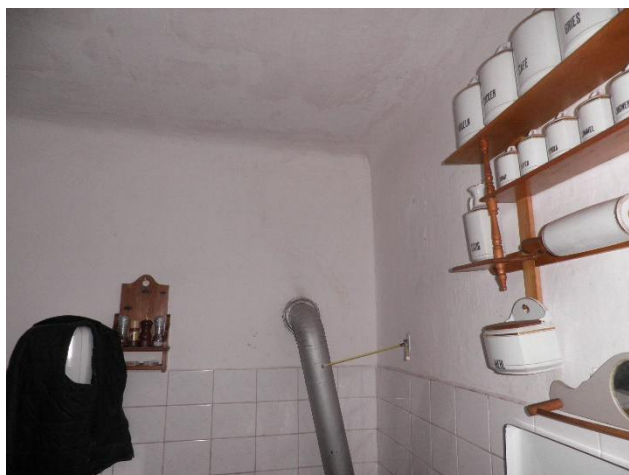
foto 77 – Stopy vlhkosti na podhledu stropní konstrukce

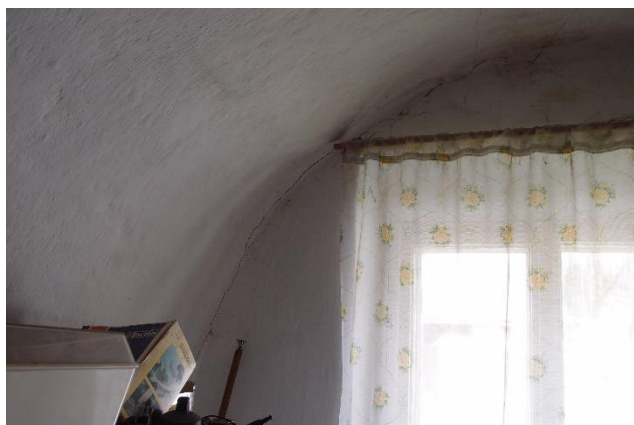
foto 78 – Trhlina na styku valené klenby a severovýchodní obvodové stěny
pozn.: Ve stavebně technické dokumentaci s označením TR 18

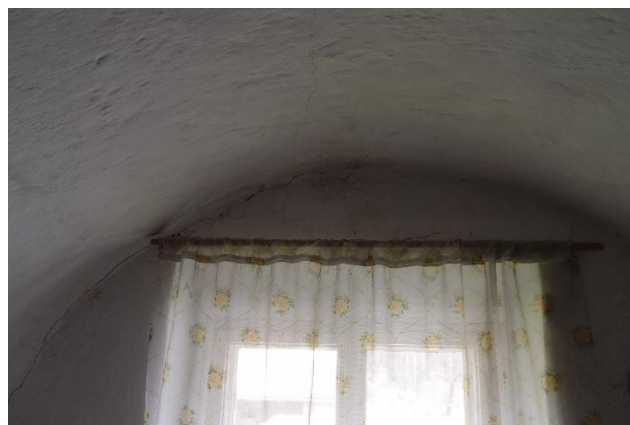
foto 79 – Trhlina u vrcholu valené klenby
pozn.: Ve stavebně technické dokumentaci s označením TR 19

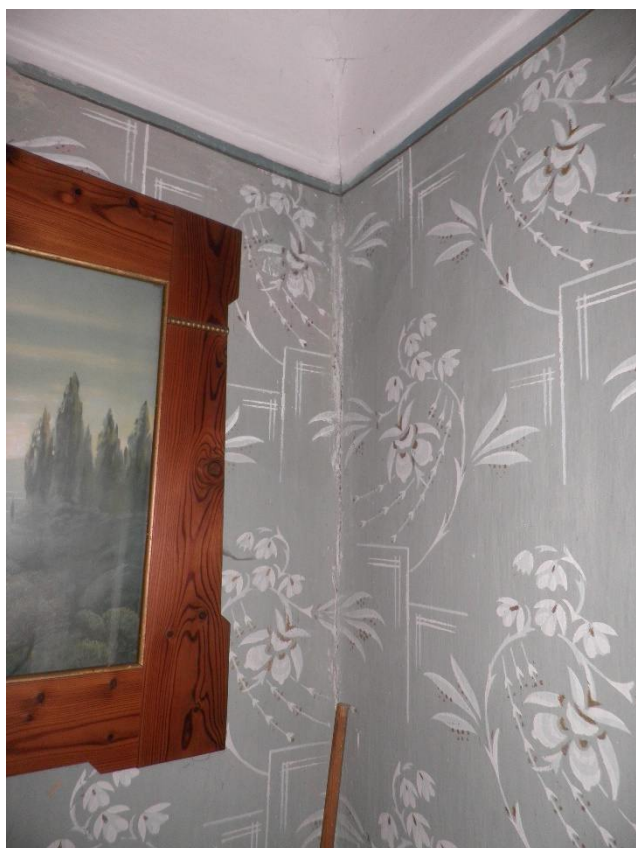
foto 81 – Trhlina na styku příčky a vnitřní nosné stěny
(foceno z místnosti 2.06)

pozn.: Ve stavebně technické dokumentaci s označením TR 20

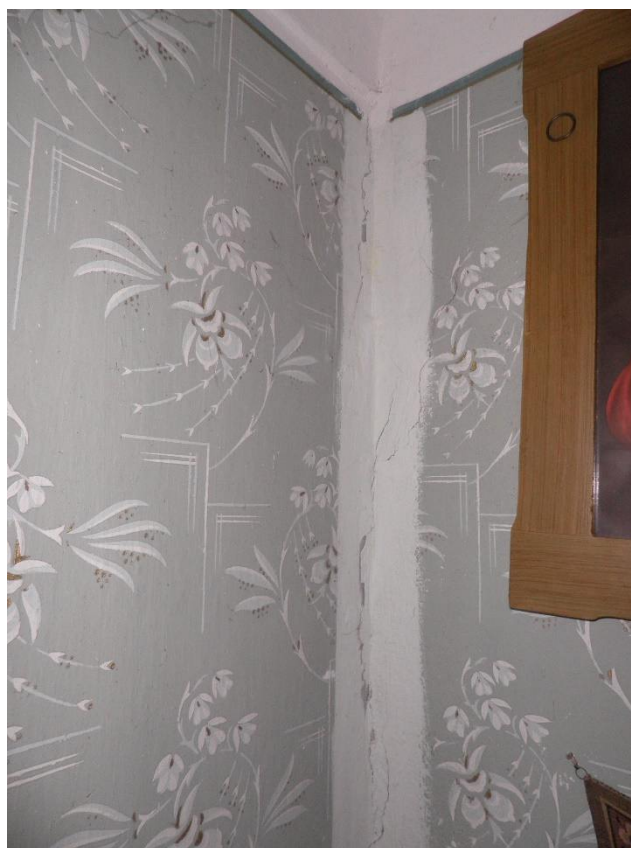
foto 82 – Trhlina na styku příčky a vnitřní nosné stěny
(foceno z místnosti 2.07)

pozn.: Ve stavebně technické dokumentaci s označením TR 21

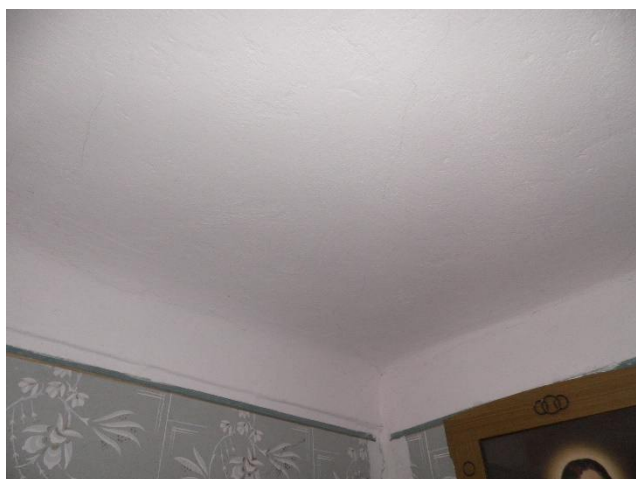
foto 83 – Trhlina v pohledu stropní konstrukce (foceno
z místnosti 2.07)

pozn.: Ve stavebně technické dokumentaci s označením TR 22

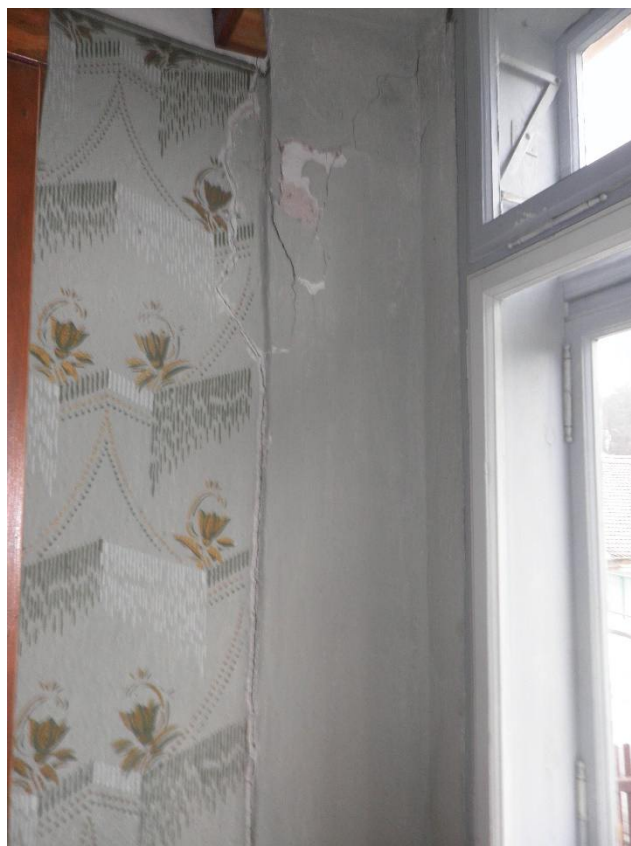
foto 84 – Trhlina v místě styku příčky a jihovýchodní
obvodové stěny

pozn.: Ve stavebně technické dokumentaci s označením TR 23

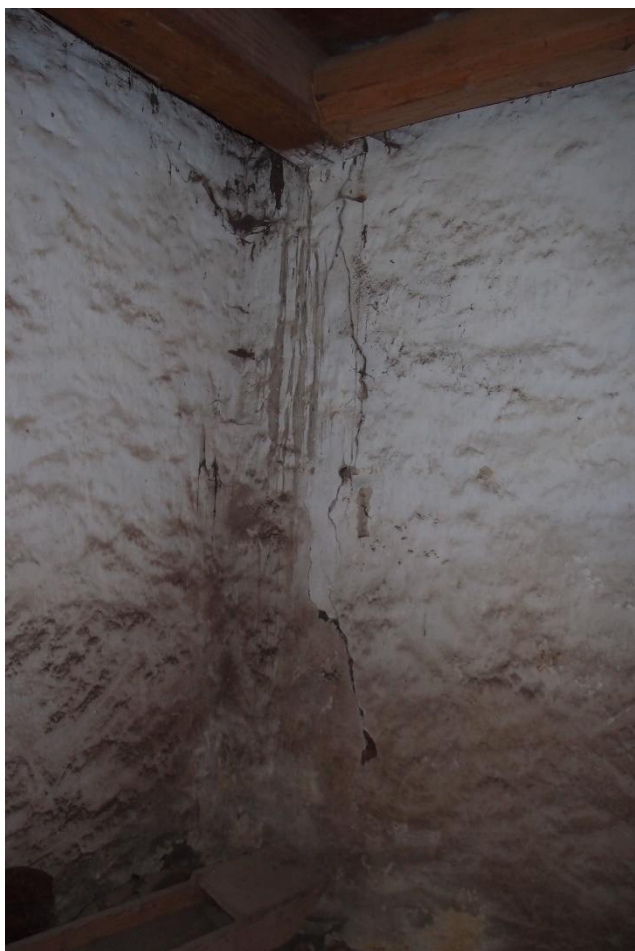
foto 85- Trhlina u severního rohu mlýnice
pozn.: Ve stavebně technické dokumentaci s označením TR 25

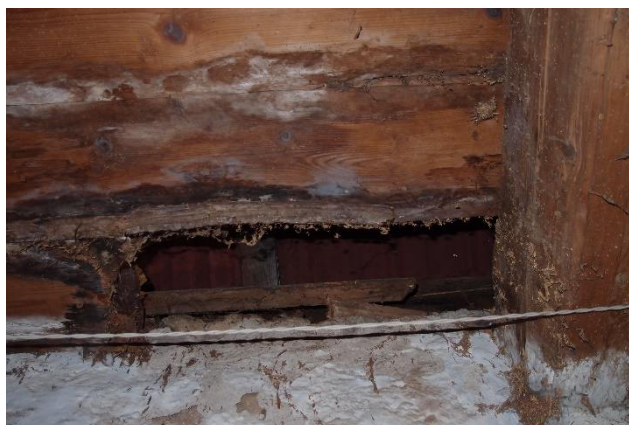
foto 87- Nášlapná vrstva stropní konstrukce krovu
degradována hnilobným procesem

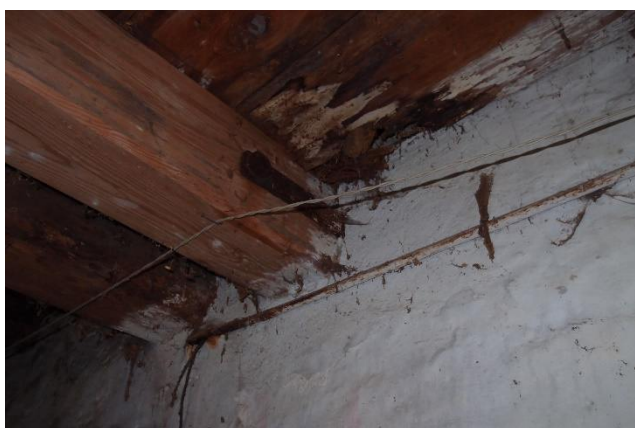
foto 88- Nášlapná vrstva stropní konstrukce krovu
degradována hnilobným procesem

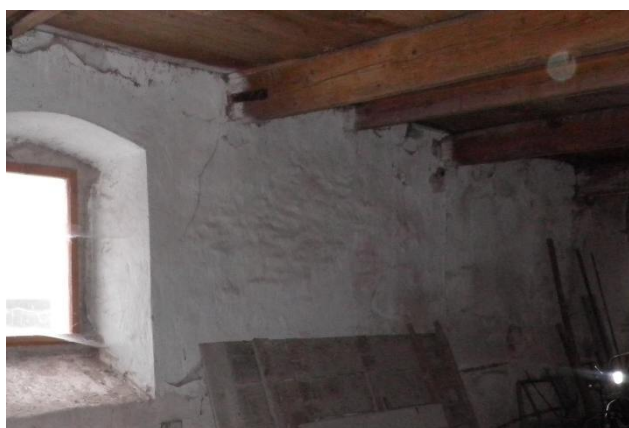
foto 89- Trhlina v severovýchodní obvodové stěně v místě
uložení stropního trámu
pozn.: Ve stavebně technické dokumentaci s označením TR 26

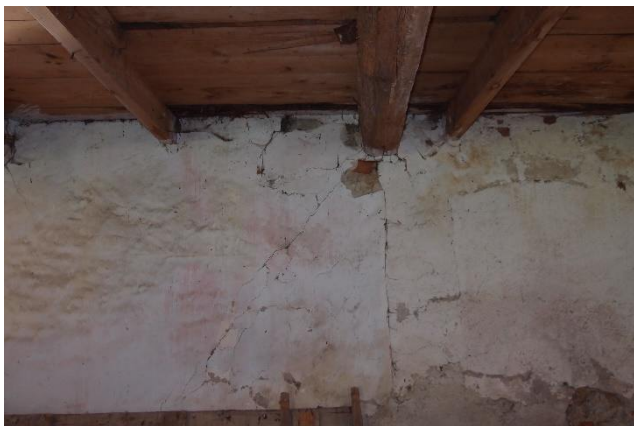
foto 90- Trhlina v severovýchodní obvodové stěně v místě uložení stropního trámu
pozn.: Ve stavebně technické dokumentaci s označením TR 27

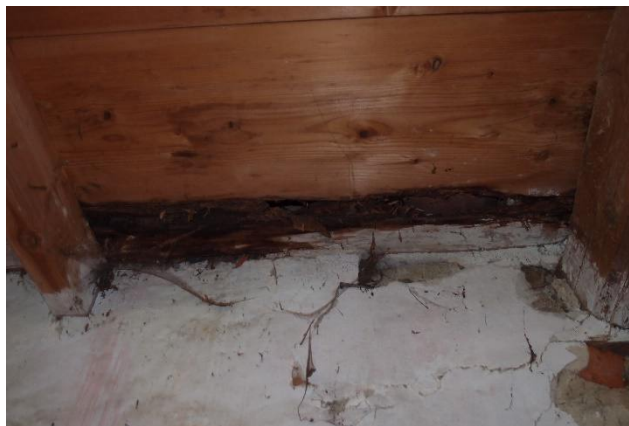
foto 91- Nášlapná vrstva stropní konstrukce krovu degradována hnilobným procesem

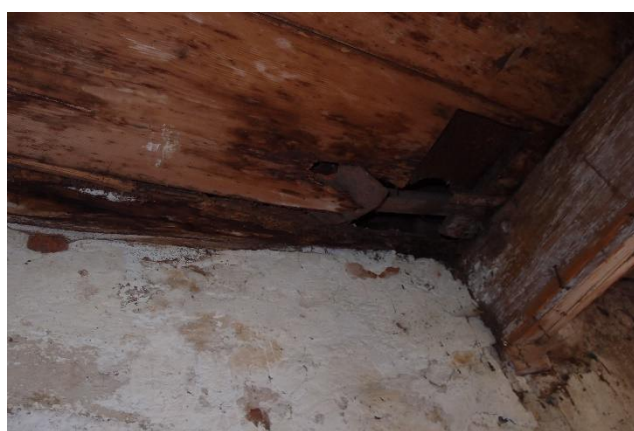
foto 92- Nášlapná vrstva stropní konstrukce krovu degradována hnilobným procesem

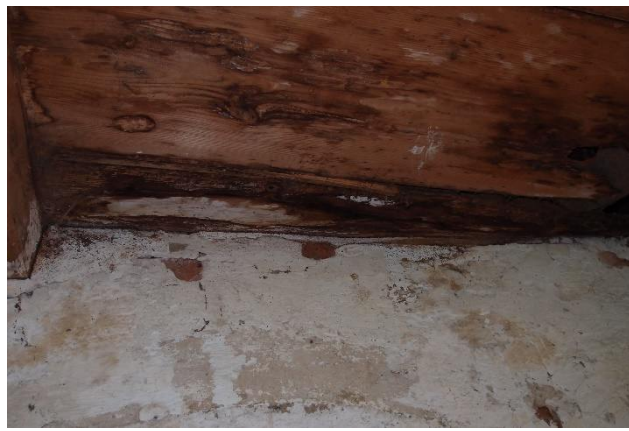
foto 93- Nášlapná vrstva stropní konstrukce krovu degradována hnilobným procesem

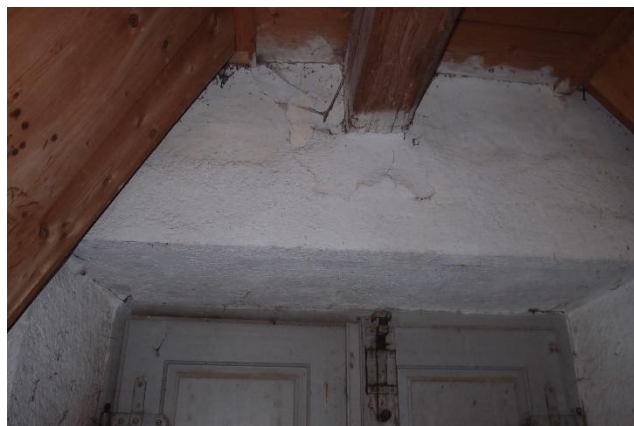
foto 94- Stopa vlhkosti nade dveřmi v místě uložení stropního průvlaku (jihozápadní stěna)

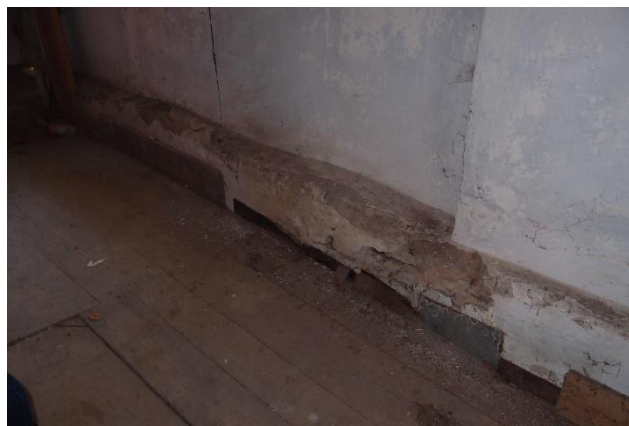
foto 95- Degradace povrchové vrstvy při styku obvodových stěn 1.NP a 2.NP (jihozápadní stěna)

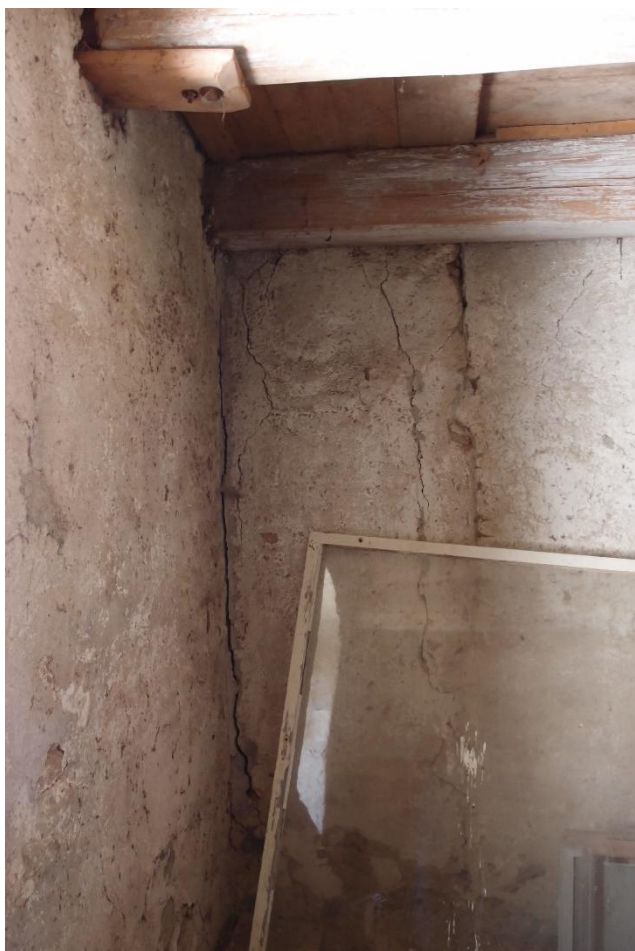
foto 96- Trhlina pilíře podpírajícího stropní trám
pozn.: Ve stavebně technické dokumentaci s označením TR 29

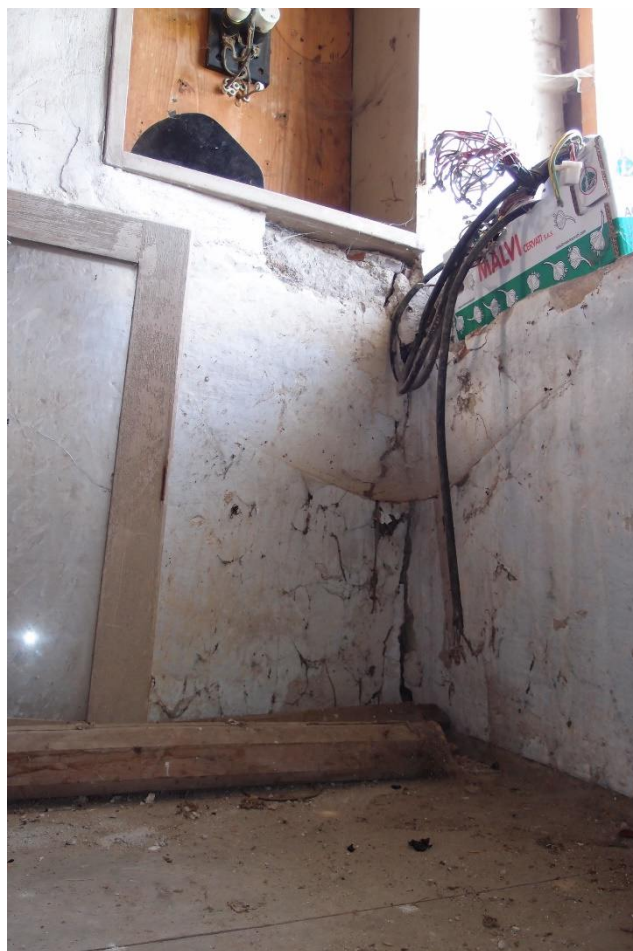
foto 97- Trhlina v jižním rohu mlýnice
pozn.: Ve stavebně technické dokumentaci s označením TR 30

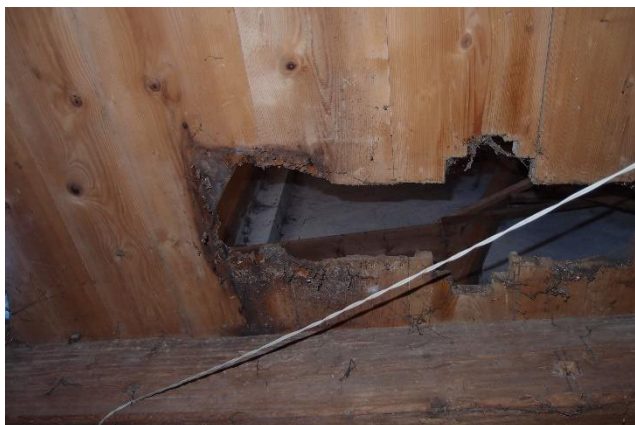
foto 98- Díra v nášlapné vrstvě stropu vzniklá průchodem vertikálního prvku

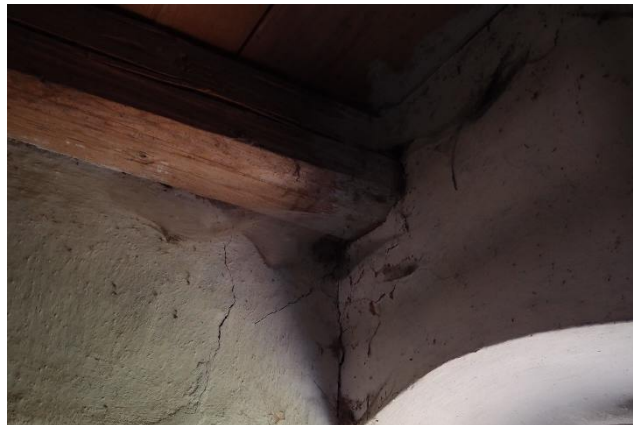
foto 99- Trhlina v jižním rohu mlýnice
pozn.: Ve stavebně technické dokumentaci s označením TR 30

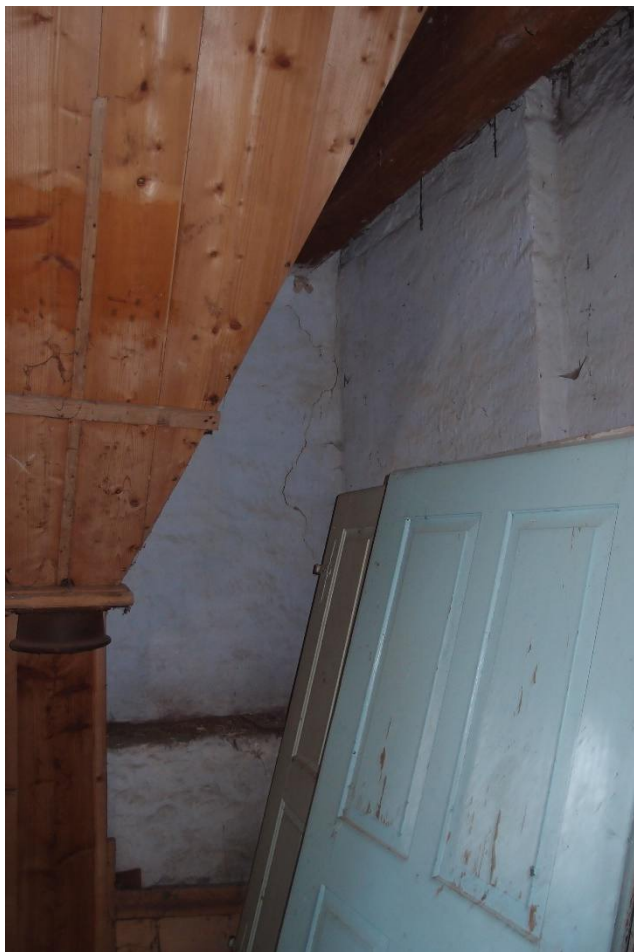
foto 100- Trhlina u západního rohu mlýnice
pozn.: Ve stavebně technické dokumentaci s označením TR 31

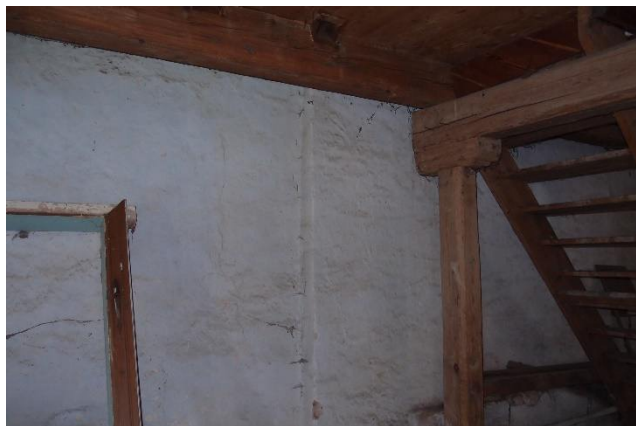
foto 101- Trhlina severozápadní obvodové stěny
pozn.: Ve stavebně technické dokumentaci s označením TR 32

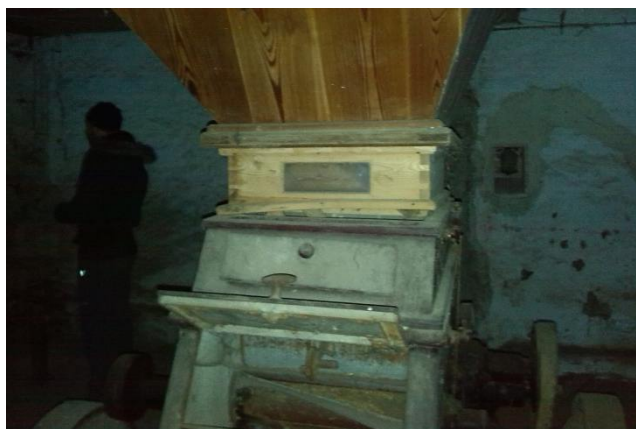
foto 62- Nadměrný průhyb stropního trámu a jeho provizorní podepření sloupkem

foto 102- Zdeformovaná výsypka (silo)
pozn.: Příčinou nadměrného průhybu stropního průvlaku v rámci 1.NP je právě tato výsypka

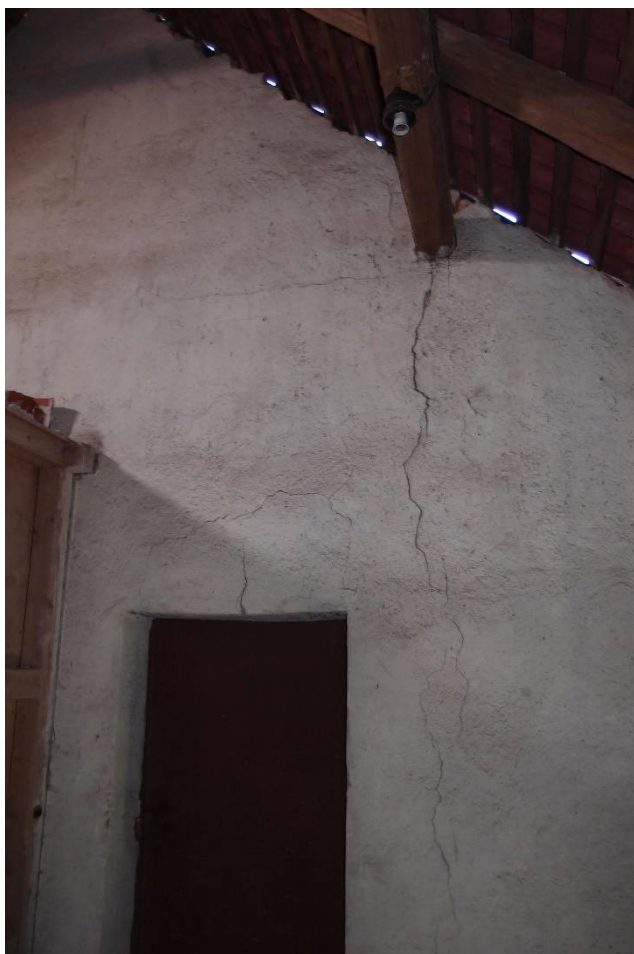
*foto 104 – Trhliny ve vnitřní stěně krovu (foceno z místnosti 3.01)
pozn.: Ve stavebně technické dokumentaci s označením TR 34 a TR 35*

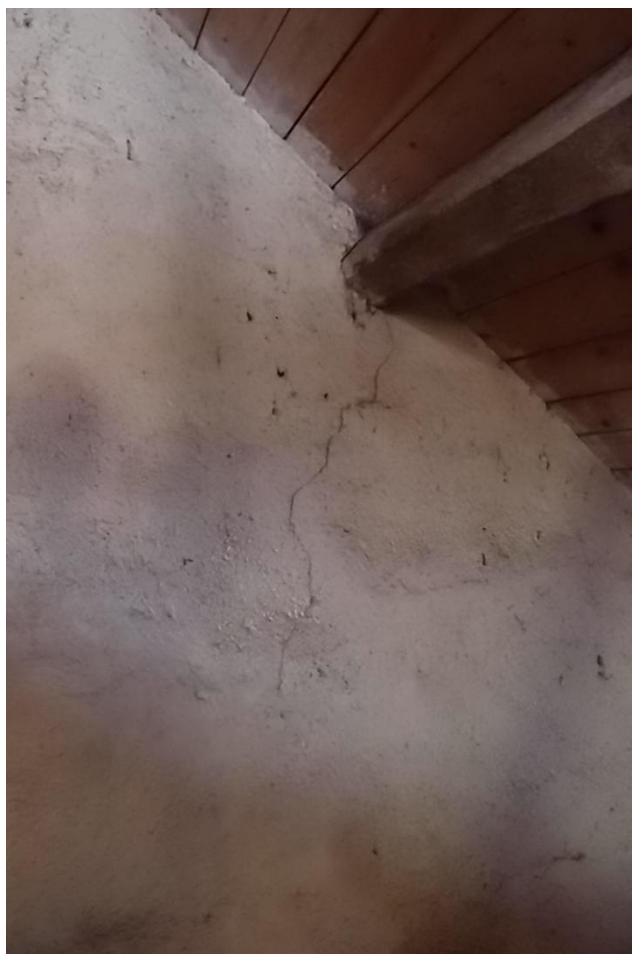
*foto 105 – Trhlina v místě uložení vaznice krovu (foceno z místnosti 3.01)
pozn.: Ve stavebně technické dokumentaci s označením TR 33*

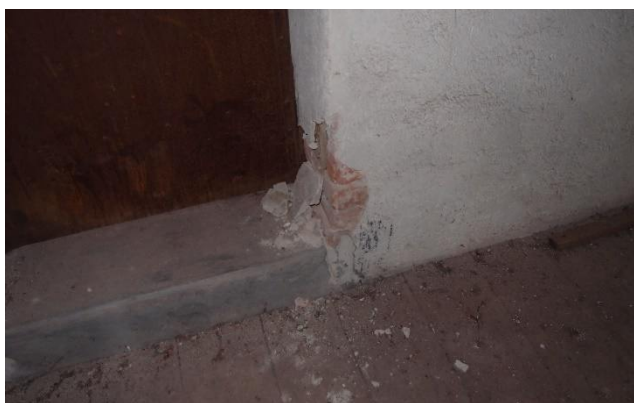
foto 106 – Poškozená povrchová vrstva v ostění otvoru (foceno z místnosti 3.02)

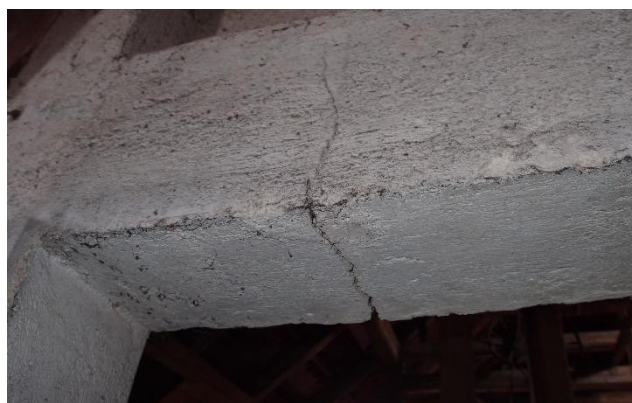
*foto 107 – Trhlina v nadpraží otvoru (foceno z místnosti 3.02)
pozn.: Ve stavebně technické dokumentaci s označením TR 35*

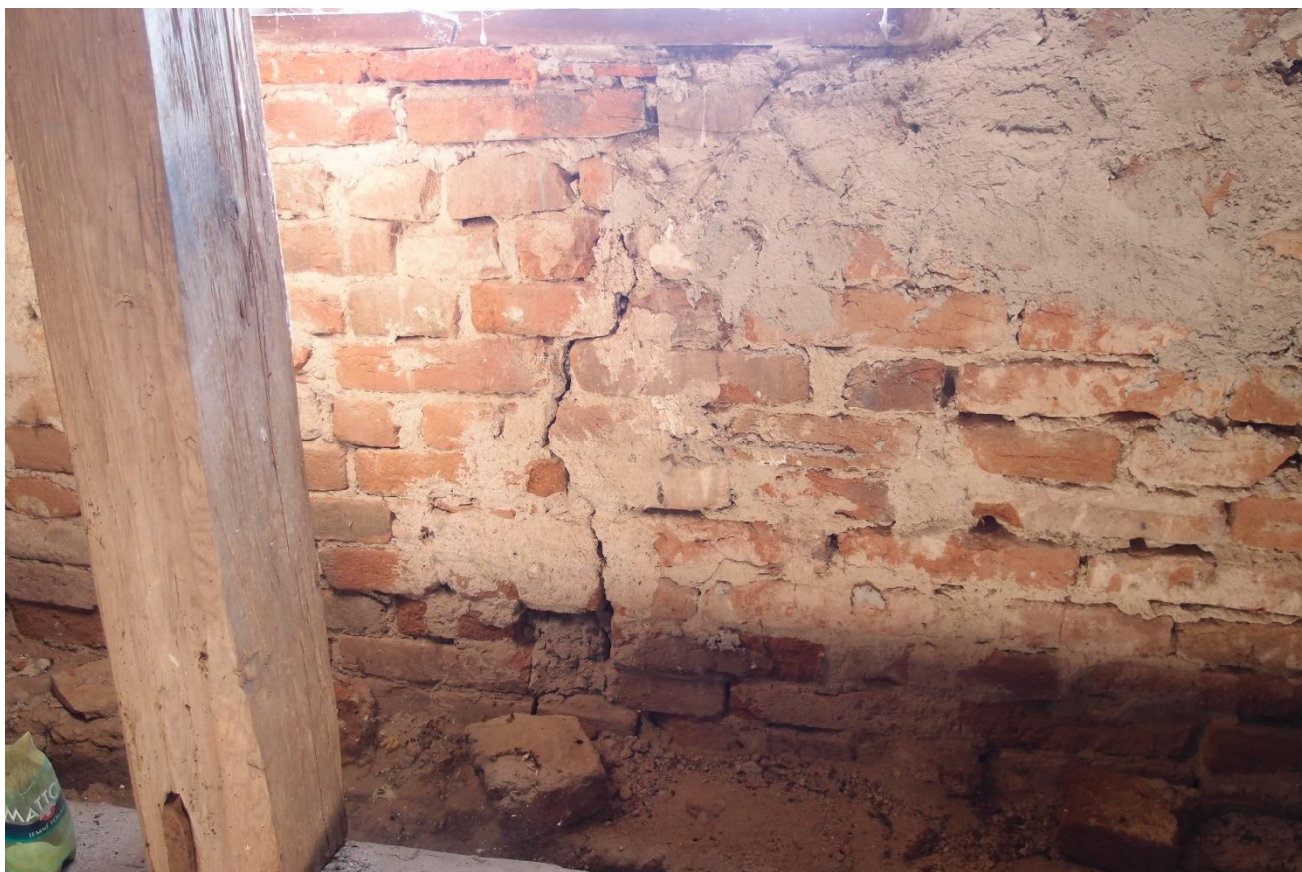
*foto 108 – Trhlina pod oknem ve štítové stěně objektu (jihovýchodní strana)
pozn.: Ve stavebně technické dokumentaci s označením TR 36*
