BAKALÁŘSKÁ PRÁCE

Rekonstrukce historického zámku Čertousy

Refurbishment of historic mansion Čertousy

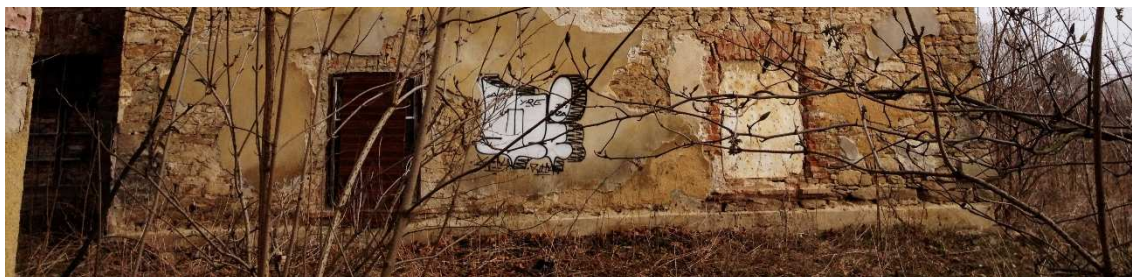
Fasáda objektu není jednotná, lehce se liší část původní od části později přistavené, která má členění poněkud jednodušší. Průčelí původního objektu je po celém obvodu horizontálně členěno plochým soklem, který tvoří na plocho připletované cihly nahozené cementovou omítkou. Sokly jsou v dnešní době velmi oprýskané.

Obr. 2.19 Sokl na jihozápadním průčelí

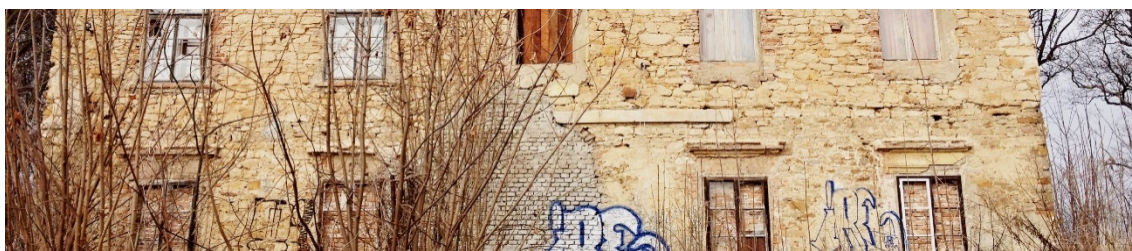
Dalším horizontálním prvkem je jednoduchá kordonová římsa nad přízemím, respektive dnes už pouze její pozůstatky.

Obr. 2.20 Pozůstatky kordonové římsy na jihozápadním průčelí

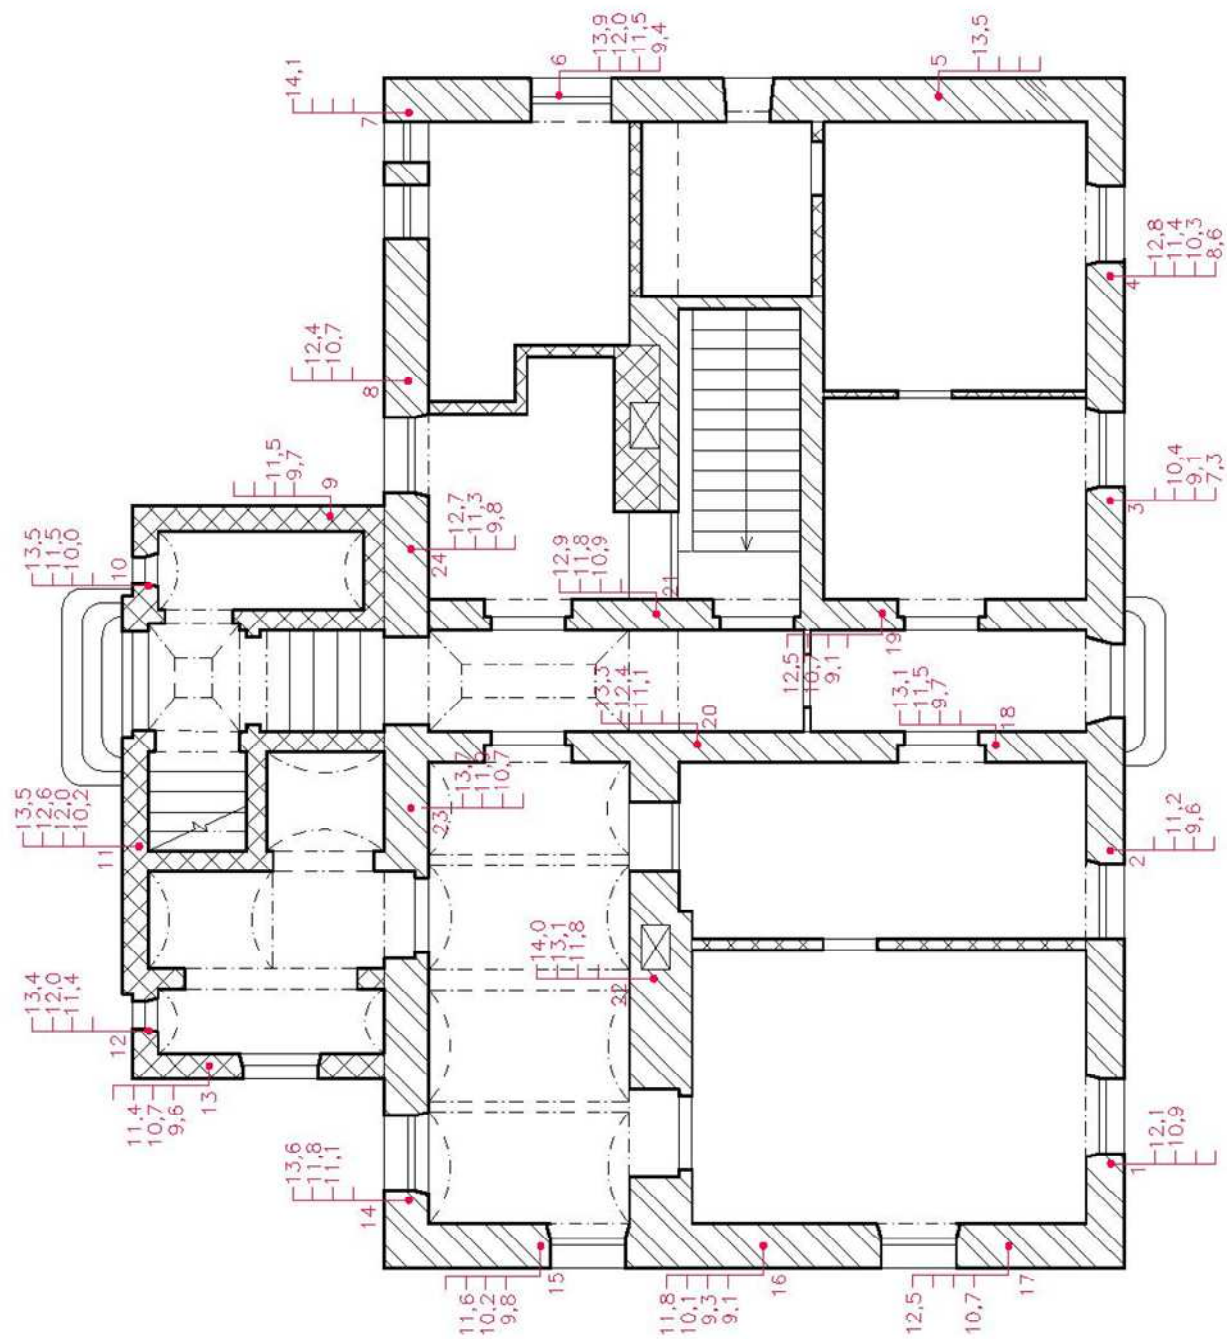
Měřením byla potvrzena přítomnost velmi vysoké vlhkosti ve zdivu. Maximální hodnota byla naměřena v první výškové úrovni, tzn zhruba ve výšce 30 cm, a to 14,1 %. Se stoupající výškou se vlhkost zmenšovala. Měření proběhlo na 24 místech v prvním nadzemním podlaží, která jsou vyznačená ve schématu na *obr. 3.8.* a jejich hodnoty jsou zaznamenány v *tab. 3.10.*

3.11 Půdorys 1.NP se zanesenými výsledky měření vlhkosti ve 4 výškových úrovních – 30, 50, 100, 150 cm

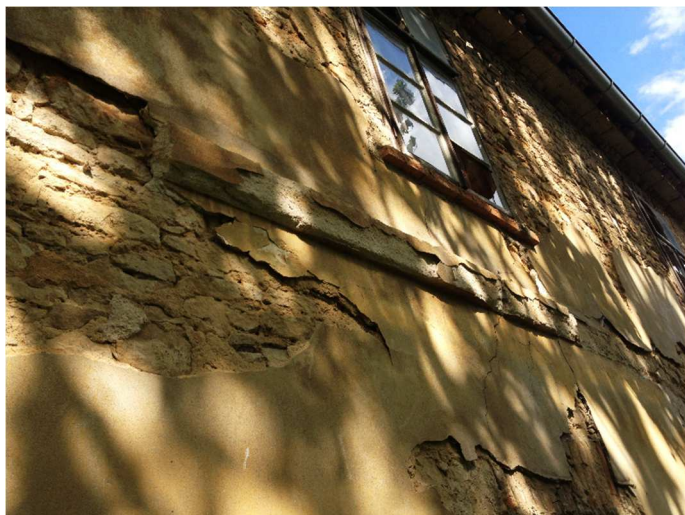
Na objektu je víceméně po celé výšce opadaná omítka, která obnažuje cihelné a kamenné zdivo. Na něm je viditelná vlhkostní mapa, z které je evidentní, že zemní vlhkost dosahuje do výšky až zhruba 2 - 2,5 metrů. Kvůli vlhkosti dochází také k vyplavování spojovacího materiálu ze zdiva. Největší vlhkost je ve spodních částech zdí a po výšce stěny se projevy promočení zdiva zmenšují.

3.12, 3.13 Opadaná omítka obnažující zdivo

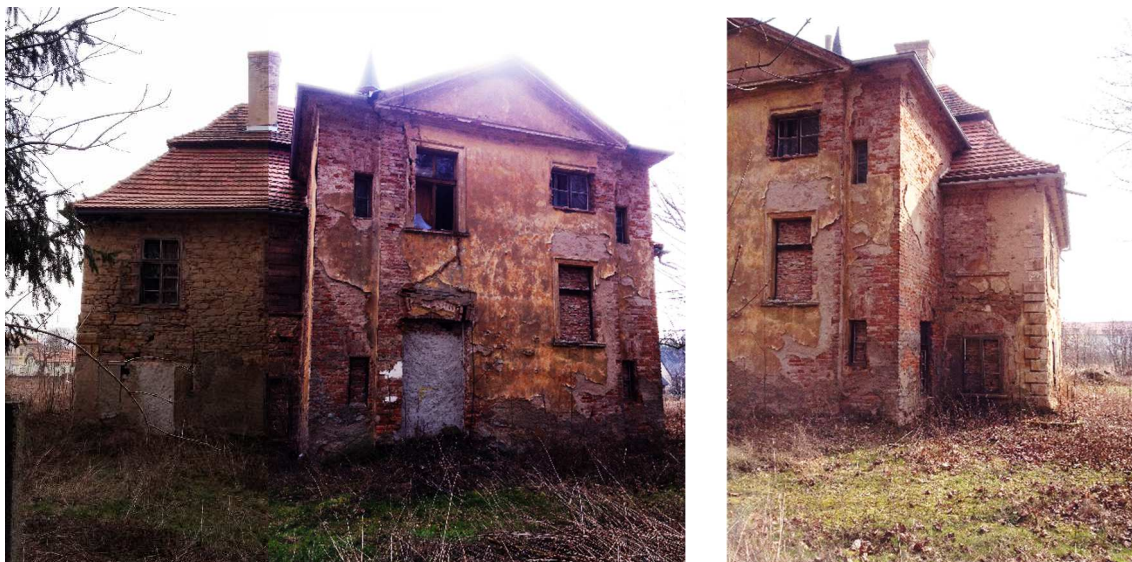
Nejvíce zamokřená je část severozápadní fasády. A to z toho důvodu, že je tato strana objektu trvale zastíněna vysokými stromy, hůře tedy vysychá. Konkrétně na severním rohu objektu jsem naměřila nejvyšší vlhkost. Příčinou toho může být i fakt, že je na tuto stranu terén mírně svažován.

3.16, 3.17 Vlhkostní mapy na severozápadní fasádě

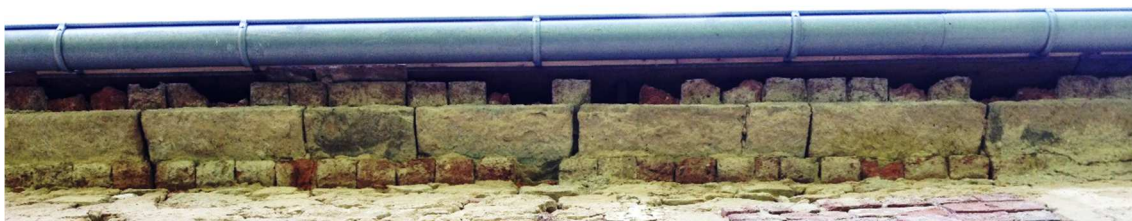
Dřívější absence odvodnění střechy má za následek silnou degradaci okapní římsy a to po celém obvodu zámku. Její zdivo je značně porušeno a na mnoha místech zcela chybí, především v rozích budovy. V porovnání s původní stavbou je okapní římsa na severozápadní přístavbě zachovalejší.

3.18, 3.19, 3.20 Porušená okapní římsa s novým okapem

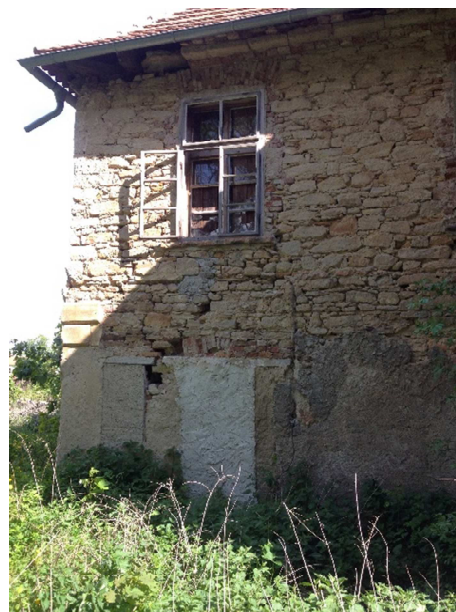
3.21, 3.22 Chybějící okapní římsa v rozích

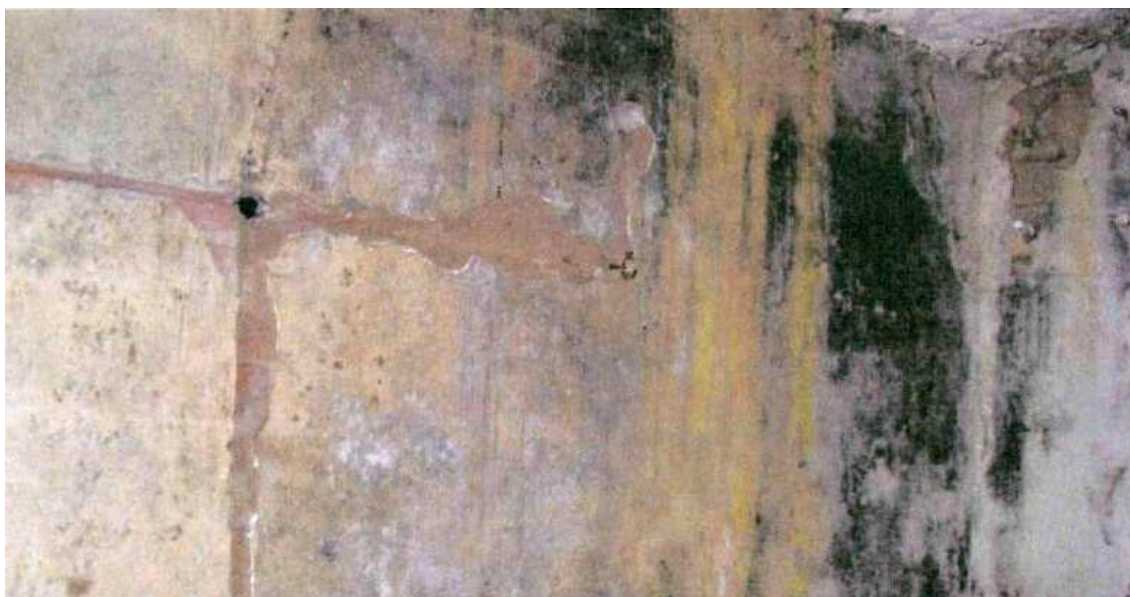
Díky silně narušené střešní krytině docházelo také k masivnímu zatékání dovnitř objektu. To má za následek silně zamokřené stěny, obzvláště ty v druhém nadzemním podlaží a podkroví. Rozsah napadení stěn plísněmi je velmi výrazný.

3.23 Plíseň na zdech v interiéru

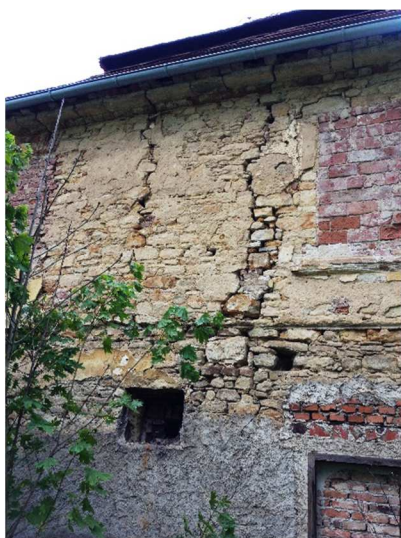
Největší trhliny se objevují na severovýchodní fasádě. Jedná se o dvě souběžné trhliny prostupující stěnou po celé výšce. Vedou od okapní římsy až přes soklovou část. Obě trhliny jsou šířky přibližně 2,5 cm, místy je to však až 5 cm. Na levé straně severozápadního průčelí, na původní stavbě objektu, jsou opět dvě masivní trhliny, které vedou souběžně od horního okenního otvoru diagonálně k rohu budovy. Jejich šířka je menší, zhruba okolo 1,5 cm. Avšak v místech ve výšce asi 1,5 až 2,5 m jsou trhliny hodně otevřené a to do šířky až 14 cm. Došlo zde totiž k vypadání zdiva. Všechny výše zmíněné trhliny jsou soustředěné okolo severního rohu objektu. Vzhledem k jejich charakteru a tomu, že probíhají po celé výšce objektu se lze domnívat, že se jedná o trhliny smykového charakteru. Je pravděpodobné, že vznikly smykovým namáháním způsobeným poklesem v základové spáře. Vzhledem k vysoce nasákavému podloží (viz kapitola 2.1.1), které je složeno z písků a jílu je toto tvrzení velmi pravděpodobné. Přispívá tomu i fakt, že je terén podél severozápadní fasády lehce svažité právě k tomuto rohu. Mohlo tedy dojít k větší míře vsakování srážkové vody v tomto místě a tak k podmáčení základové půdy.

3.24 Souběžné trhliny na severovýchodním průčelí

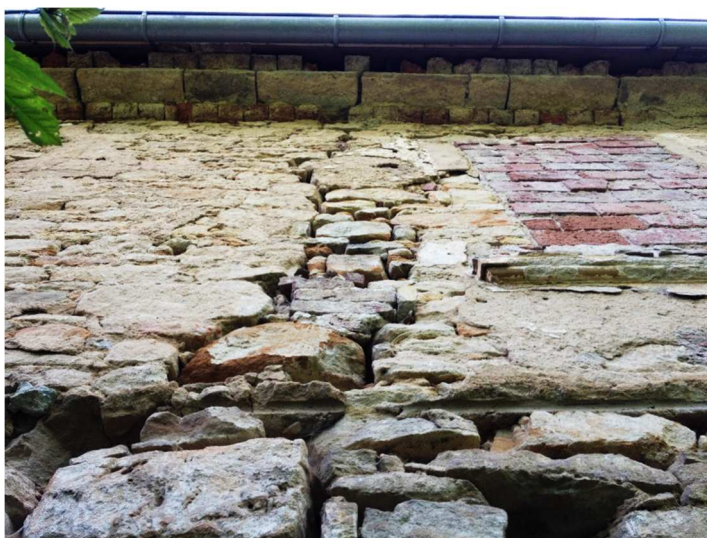
3.25 Detail pravé trhliny prostupující konstrukci severovýchodního průčelí

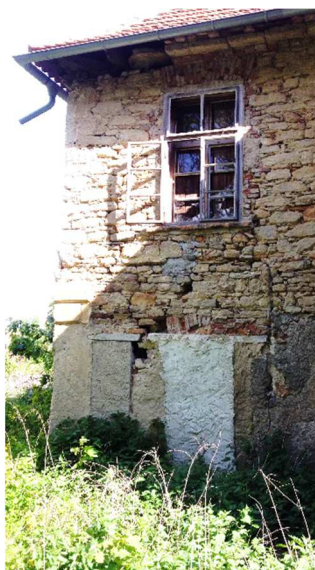
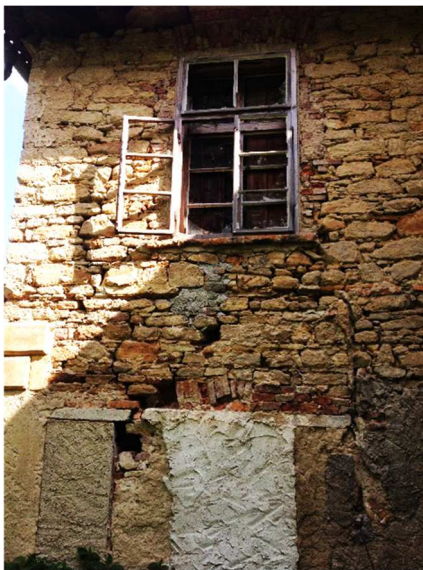
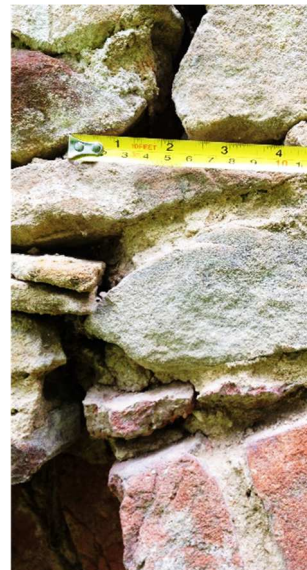
3.26, 3.27 Trhlina na severozápadním průčelí

3.28 Detail trhliny

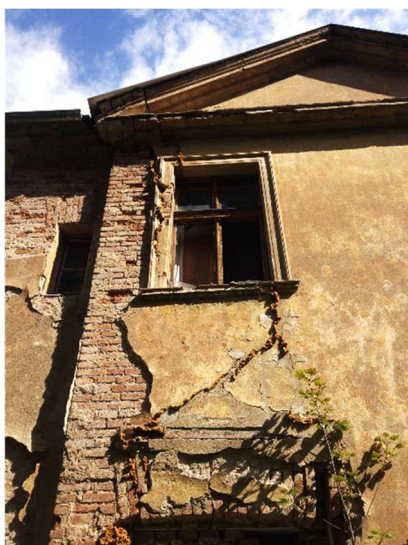
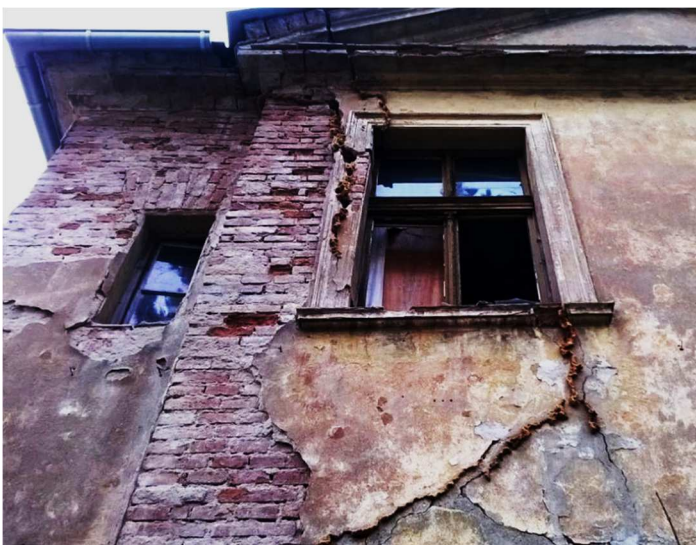
Na severozápadním průčelí je ještě jedna výrazná trhlina a to v levé horní části přístavby. Trhlina začíná už v místě okapní římsy, prostupuje tympanonem a pokračuje podél okna v druhém nadzemním podlaží k překladu nad vstupem do objektu. Trhlina je široká až 5 cm. Vzhledem k jejímu charakteru bude příčinou jejího vzniku asi taktéž sednutí základu na severním rohu objektu, ale hlavně také absence jakýchkoliv vodorovných ztužujících prvků, které mimochodem chybí na celém objektu. V současné době je trhlina provizorně stažena táhlem, které vede podél vnitřního líce zdi pod úrovní římsy. Je ukotveno na bočních stranách přístavby pomocí roznášecích desek. Trhlina je vyplněna pěnou.

3.29, 3.30 Trhlina na přístavbě severozápadního průčelí vyplněná pěnou

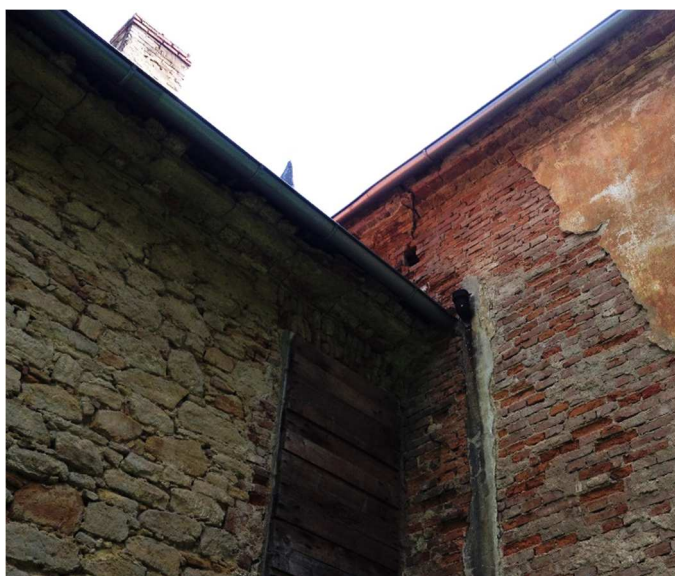
Další významná trhlina se nachází v místě napojení přístavby na původní stavbu. Trhlina prostupuje okapní římsou a táhne se až ke střeše původního objektu. Příčinou této trhliny je s nejvyšší pravděpodobností právě skutečnost, že se jedná o dvě konstrukce jiného stáří a z jiného materiálu, které nebyly vhodně propojeny. Při působení klimatických podmínek každý materiál vykazuje jiné chování, má jinou roztažnost a jinak se smršťuje. Svůj vliv na tuto trhlinu bude mít také nerovnoměrné sednutí základu.

3.32 Trhlina mezi přístavbou a původní stavbou

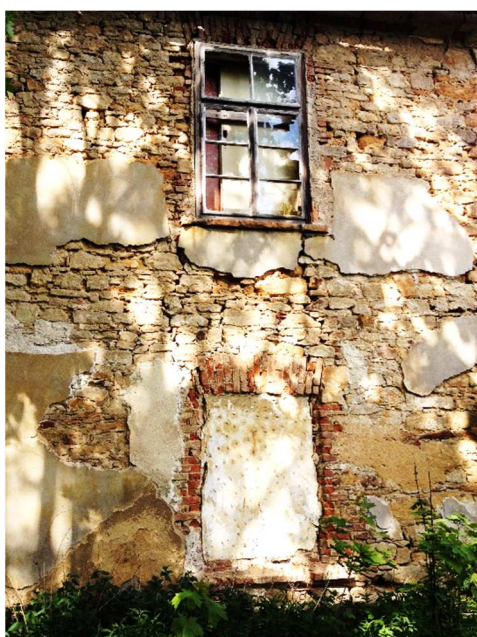
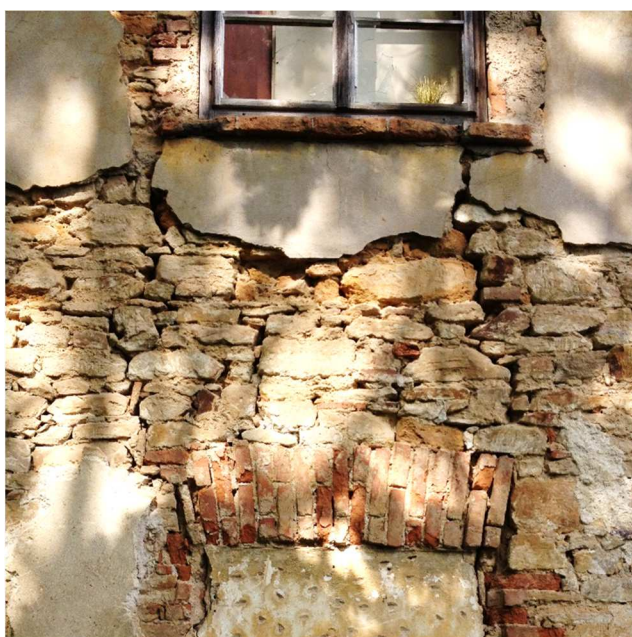
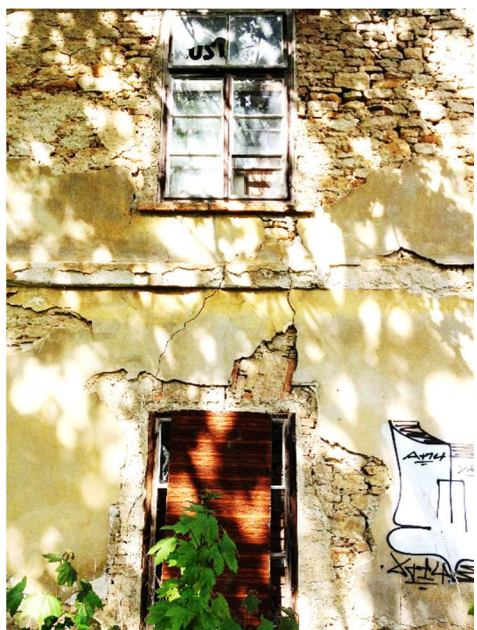
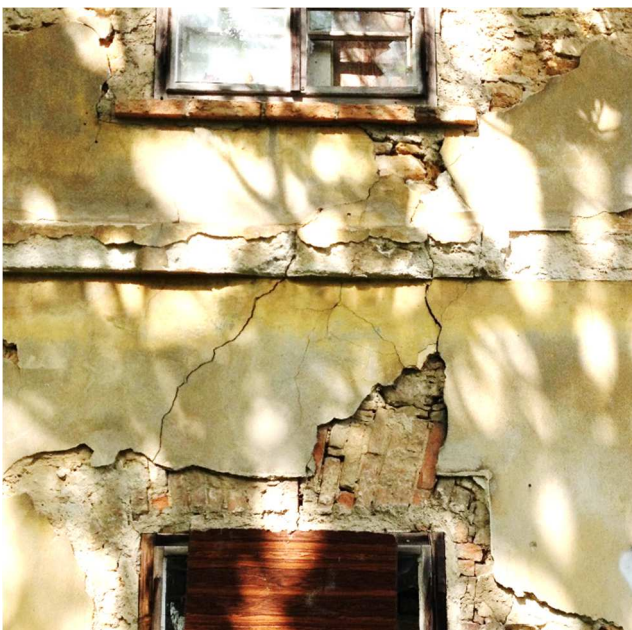
Na celém objektu jsou také viditelné trhliny okolo stavebních otvorů. Ve většině případů se jedná o svislé trhliny jdoucí ze spodních rohů okenního otvoru druhého

nadzemního podlaží do horních rohů okenního otvoru prvního nadzemního podlaží. Trhliny budou kombinací smykového a tahového charakteru a jsou zřejmě následkem porušených nadokenních překladů. Jejich zdivo je totiž velmi rozrušené a místy dokonce úplně chybí, tudíž je narušena jejich nosná funkce. Na celém objektu je absence horizontálního ztužení. Stěny se tudíž rozevírají a právě to může být další příčina vzniku těchto trhlin. Trhliny jsou také podpořeny zvýšenou vlhkostí. Vybíhají totiž z ostění, kde mohla zatékat a hromadit se srážková voda. Vlivem klimatických změn, opakovaného zamrzání a rozmrzání vody, tak mohlo dojít k popraskání.

3.34, 3.35, 3.36, 3.37 Trhliny u okenních otvorů na jihozápadní fasádě a jejich detail

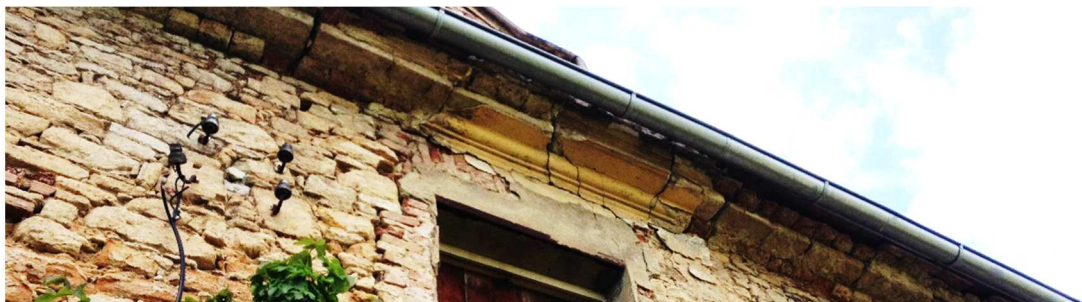
Trhliny jsou také zjevné i v nadokenním prostoru v druhém nadzemním podlaží. Vedou z horních rohů okenních otvorů a zasahují až do okapní římsy. Trhliny jsou tahového charakteru a jejich příčinou je pravděpodobně rozevírání obvodových stěn z důvodu absence horizontálního ztužení. Svůj podíl na nich bude mít také zatékání srážkové vody vzhledem k tomu, že donedávna nebyla střecha objektu odvodněná.

3.38 Trhliny v nadokenním prostoru na jihovýchodní fasádě

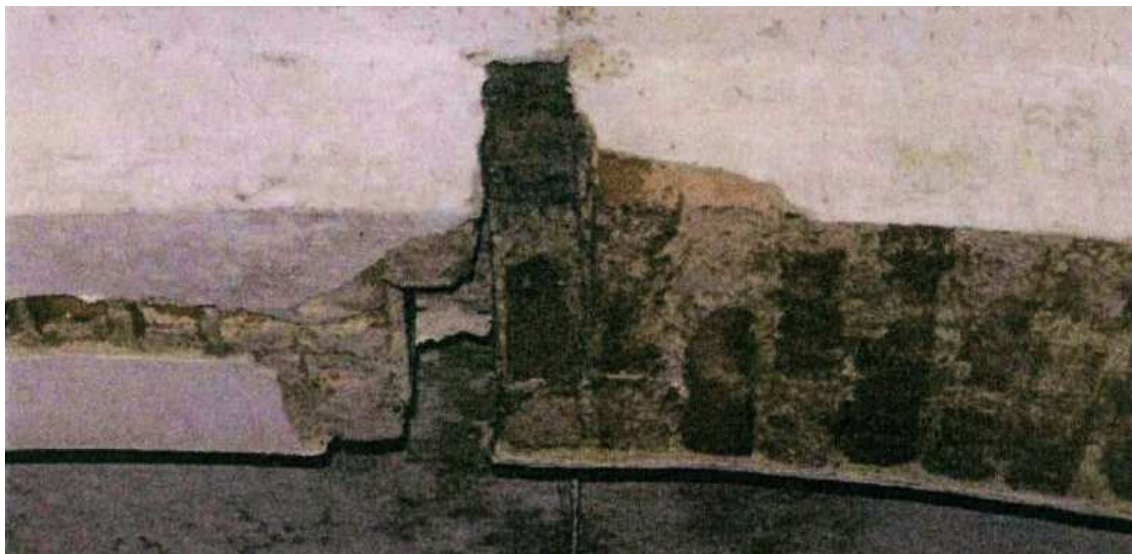
V prvním nadzemním podlaží, ve vstupní hale u severozápadního vstupu do objektu a v chodbě vedoucí od schodiště se nachází klenby zrcadlové. Statické porušení kleneb se projevuje trhlinami prostupujícími napříč celou klenbou. U zrcadlové klenby ve vstupní hale trhlina probíhá souběžně s hranou mezi zrcadlem a náběhem kolmo k fasádě severozápadního průčelí. Zde navazuje na trhlinu svislou prostupující stěnou tohoto průčelí popsanou v kapitole 3.3. a zobrazenou na *obr. 3.29 a 3.30*. Trhlina ze zrcadlové klenby ve vstupní hale prostupuje podélně se stěnami dále do interiéru až k druhé zrcadlové klenbě v chodbě za schodištěm. Zde opět trhlina probíhá podél hrany zrcadla a náběhu a na konci klenby se stáčí podél hrany mezi náběhy. Za příčinu vzniku této podélné trhliny bych považovala pokles podpor, stěn, který je zapříčiněn sednutím základu v severním rohu objektu. Tuto hypotézu podporuje i fakt, že vodorovná trhlina plynule navazuje na trhlinu svislou v obvodovém zdivu. Prostupující klenební trhlina má také za následek vypadání cihel z klenebního pasu, čímž je zásadně snížena nosná způsobilost těchto kleneb.

3.39 Chybějící klenák v klenebném pasu u vstupní haly v severozápadní části objektu

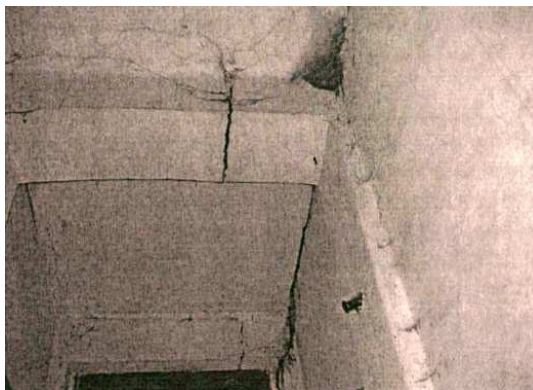
V místě propojení přístavby s původní budovou se objevují trhliny jdoucí podélně s propojením těchto dvou konstrukcí. Jejich příčinou je právě fakt, že jsou zde propojeny dvě konstrukce jiného stáří a z jiného materiálu, původní objekt je ze zdiva kamenného, zatímco přístavba je ze zdiva cihelného. Každý materiál má jiné charakteristiky a jinak tedy reaguje na změny klimatu, čímž dochází k oddělení těchto dvou částí. V těchto místech jsou opět valené klenby. Trhlina postupuje od východu napříč klenbou, stropem další místnosti a přes klenební pas do další klenby, kterou protíná podélně. V místě klenebního pasu trhlina způsobuje vypadávání cihel z tohoto pasu, což snižuje jeho únosnost.

3.40 Podélná trhлина v klenebném pasu v návaznosti přístavba – původní stavba

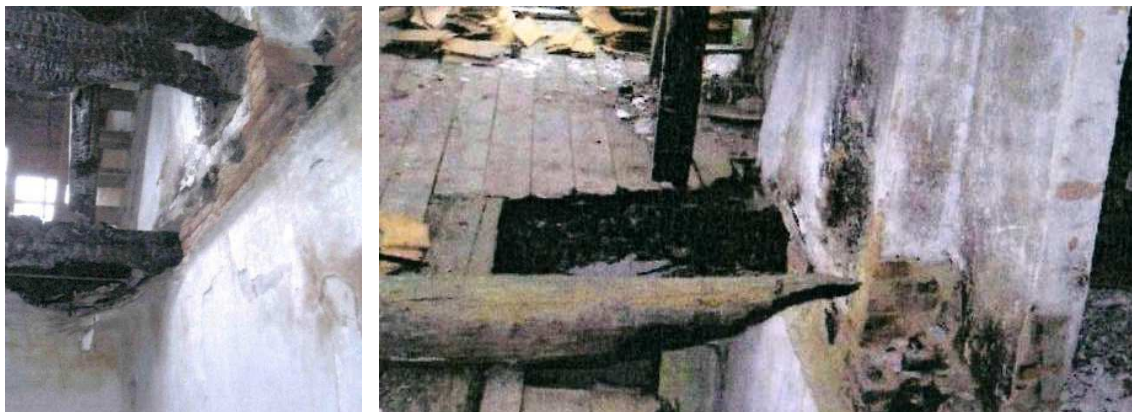
Samostatnou poruchou je propadlý strop nad jednou místností v severní části objektu. V minulosti došlo v objektu k lokálnímu požáru, jehož původci byli s nejvyšší pravděpodobností bezdomovci, kteří zde ještě před zneprístupněním objektu pobývali. Požár zničil dřevěné konstrukce v této části půdorysu. Došlo k prohoření stropních trámů a to jak v prvním, tak v druhém nadzemním podlaží a strop je tak zcela nezpůsobilý plnit svou funkci. V podkroví, kde stropní trámy vynášejí sloupky krovu musely nosnou funkci převzít nenosné zdi podkrovní vestavby a přilehlé střešní trámy, vaznice a kleštiny, na nichž sloupek visí. Požárem byl zasažen i krov. Dalším neblahým následkem vyhořelého stropu je přímé zatékání srážkové vody až do prvního nadzemního podlaží a tím zvýšení vlhkosti konstrukčních prvků, jejich degradace a degradace povrchových úprav.

3.41, 3.42 Prohořelý, propadlý strop v severní části objektu

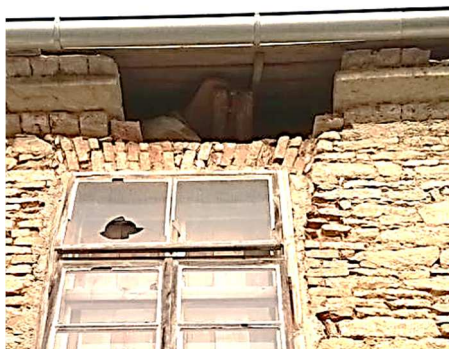
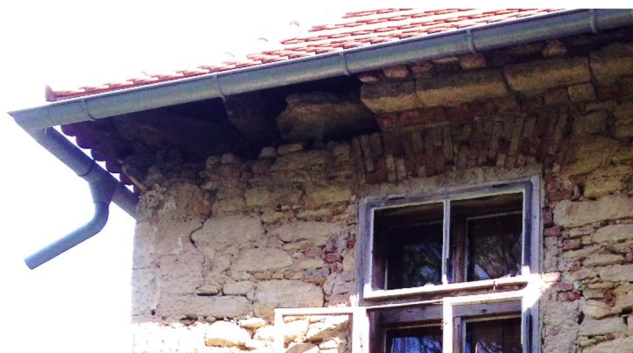
3.43, 3.44 Obnažené krokve v úrovni porušené okapní římsy

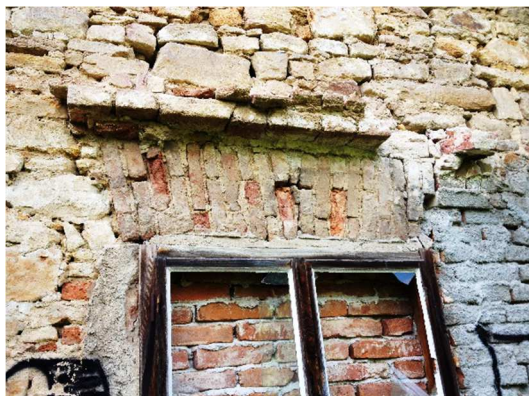
Jak již bylo detailněji popsáno v kapitole 2.1.7., jsou v současné době všechny stavební otvory v prvním nadzemním podlaží zazděny a v druhém nadzemním podlaží jsou s výjimkou jednoho všechny zabeďněny prkny. Okenní nadpraží, která jsou přímá či klenutá cihelná, jsou značně poníčená. Cihly jsou na mnoha místech poškozené, místy úplně chybí. Tato porucha je nejspíše způsobena zatékáním srážkové vody. Nad překladem je římsa, která je v současné době hodně porušená. Mohlo tak docházet k hromadění vody v místě římsy a jejímu zatékání do překladu, kde vlivem klimatických podmínek došlo ke vzniku trhlin a tím k praskání a odlamování částí zdiva nebo uvolňování celých cihel. Také dochází k vymývání pojícího materiálu.

3.45 Porušený nadokenní překlad a římsa
