FAKULTA STAVEBNÍ

Katedra konstrukcí pozemních staveb

BAKALÁŘSKÁ PRÁCE

Rekonstrukce historického bytového domu

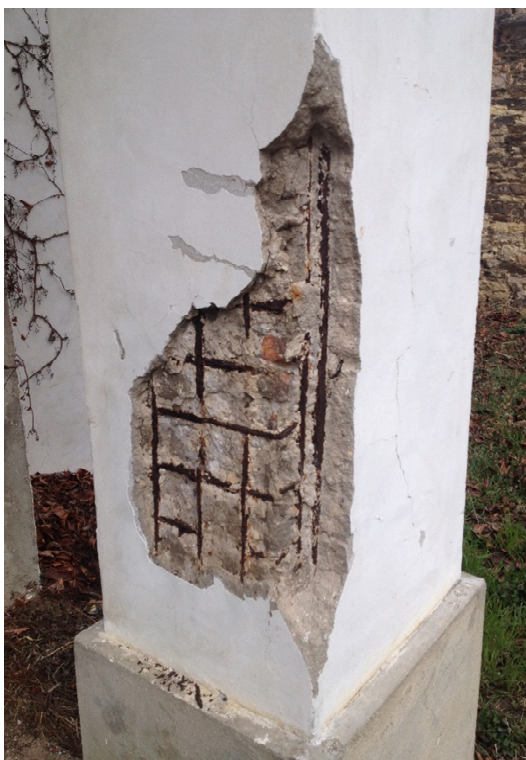
Obrázek 2.1.3 Sloup zesílen torkretovou omítkou s ocelovou výztuží

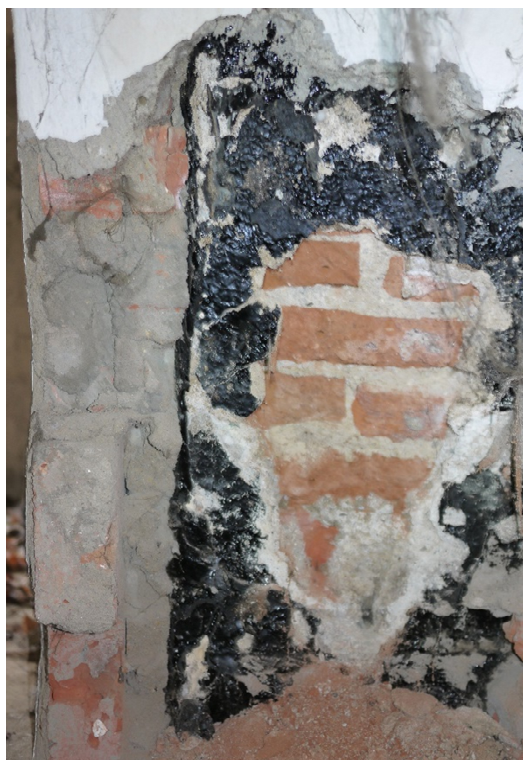
Obrázek 2.1.2 Zdivo s hydroizolací z AP/L a cihlovou přízdívkou

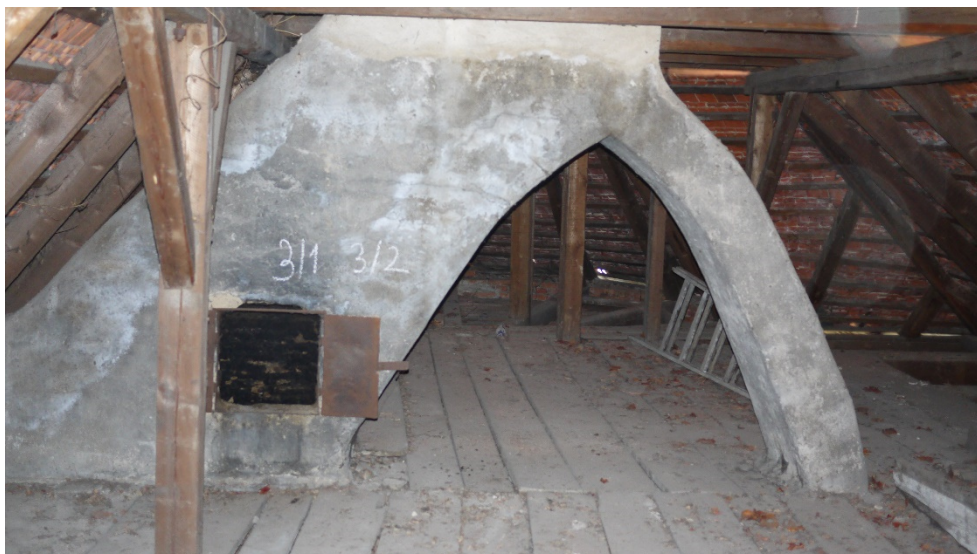
V budově jsou tři komínová tělesa zděné z plných pálených cihel. Nejvýchodnější komínové těleso má na rozdíl od zbylých dvou esovitý průběh (viz obr. 2.4).

Obrázek 2.1.4 Východní komín s esovitým průběhem

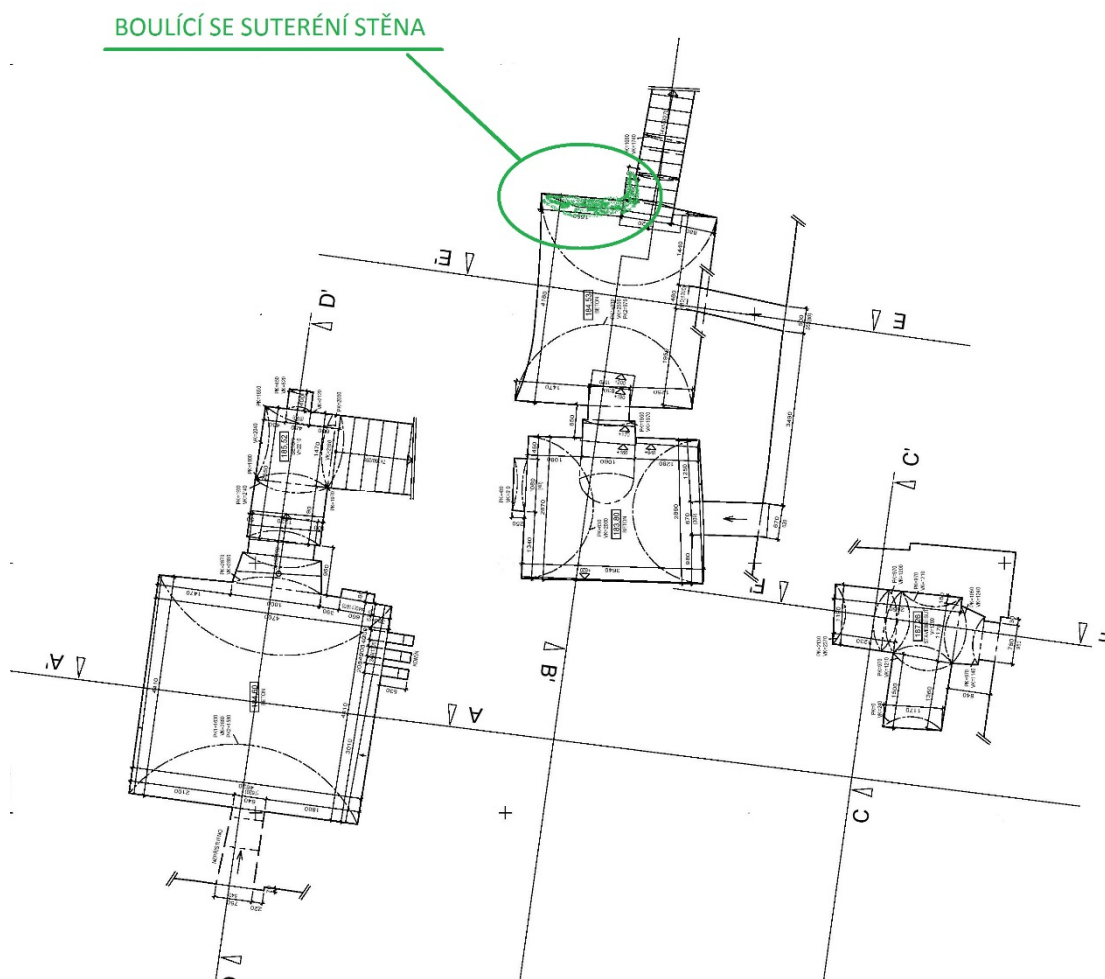
Obrázek 2.2.1 1.PP

V půdorysech jsou červenou čarou zakresleny trhliny na horizontálních konstrukcích a modrým kruhem jsou zakresleny trhliny na svislých konstrukcích,

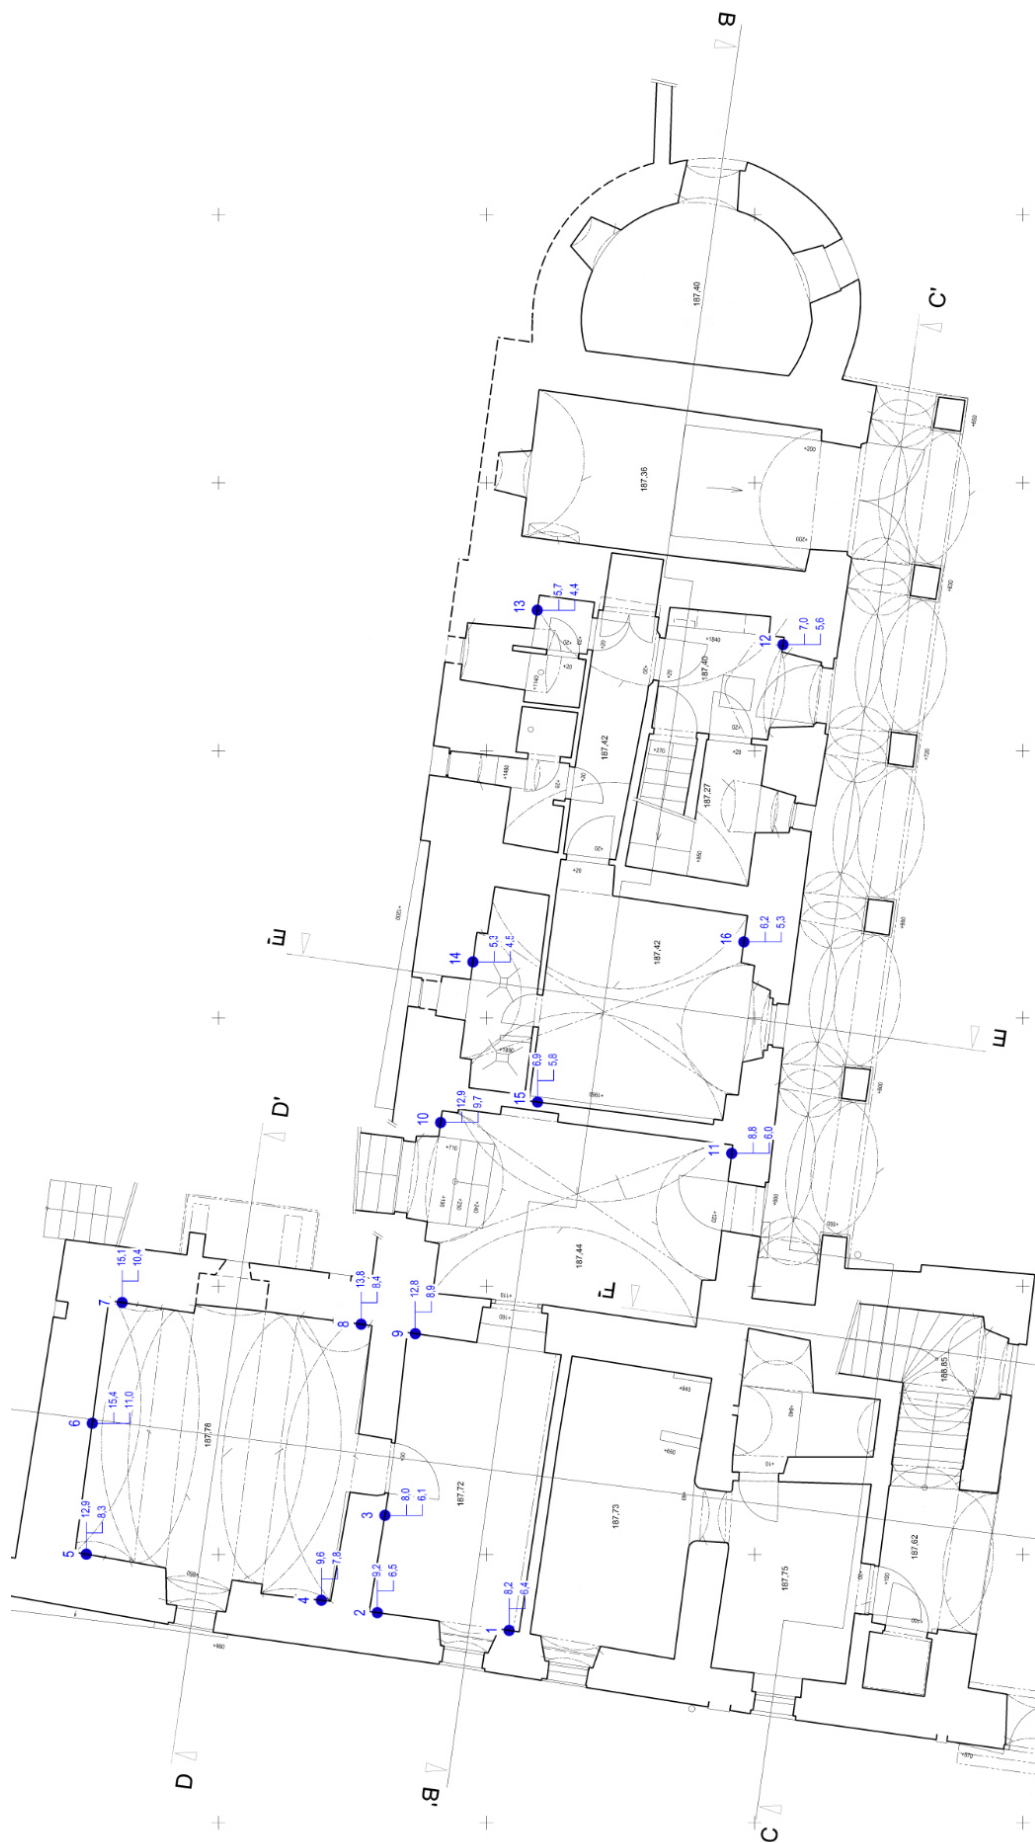
Obrázek 2.2.7 Schéma měření vlhkoměrem v 1.NP

ostatní největší hodnoty byly naměřeny v úrovni 40cm nad podlahou místnosti. U každého bodu měření byla hodnota výškové úrovně 160cm nižší než z výškové úrovně 40cm a zároveň výše naměřených hodnot kopíruje výšku terénu u obvodového zdiva, z čehož lze usuzovat, že se jedná o kapilární vztlínání zemní vlhkosti. Jelikož byly prostory v době měření trvale větrané, hodnoty byly měřeny v hloubce 25mm z vnitřní líce zdiva a předpokládáme, že se zvýšená vlhkost zdiva je zapříčiněna kapilárním vztlínáním zemní vlhkosti, je pravděpodobné, že uprostřed konstrukce bude vlhkost ještě větší, než byla vlhkost naměřená. [27]

ČÍSLO MĚŘENÍ	VLHKOST [%]	
	40cm	160cm
1	8,2	6,4
2	9,0	6,5
3	8,0	6,1
4	9,6	7,8
5	12,9	8,3
6	15,4	11,0
7	15,1	10,4
8	13,8	8,4
9	12,8	8,9
10	12,9	9,7
11	8,8	6,0
12	7,0	5,6
13	5,7	4,4
14	5,3	4,5
15	6,9	5,8
16	6,2	5,3

Vzhledem k naměření zvýšené vlhkosti zdiva dosahující až 15%, je nutné navrhnout sanační opatření, která povedou ke snížení vlhkosti v konstrukci a zároveň k zamezení další degradace objektu vlivem zvýšené vlhkosti.

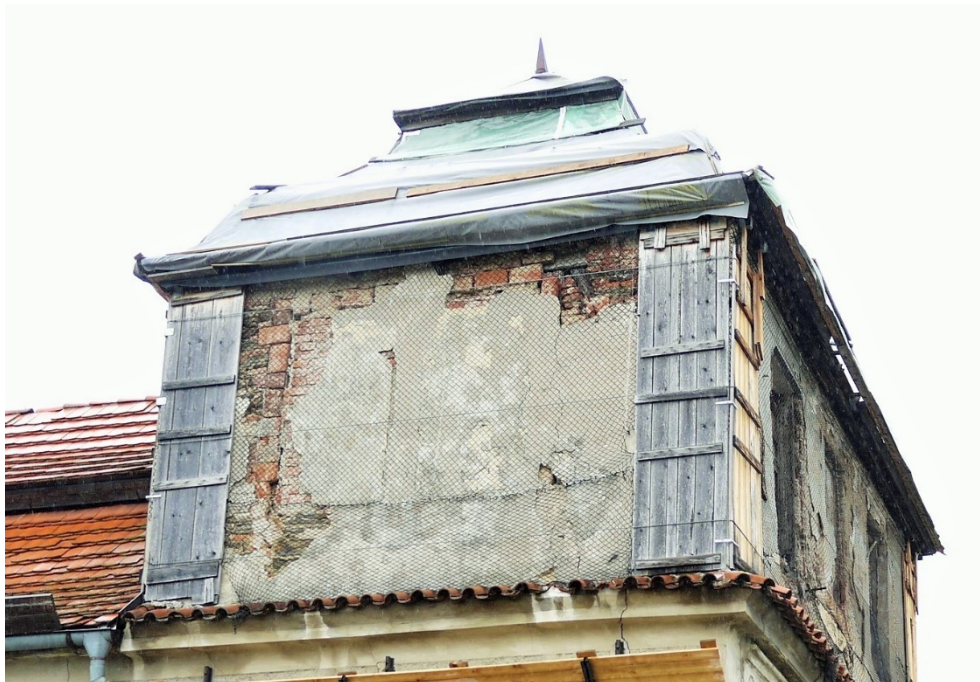
Vlhkostí od zatékání srážkové vody je postižena především věž budovy a to zdivo posledního nadzemního podlaží (viz obr. 2.2.2 a 2.2.3), krov a trémový strop. Vinu za zatékání zde nesou dřevěné šindele, které jsou buďto již dožité a nejsou schopny plnit svou funkci, anebo zde zcela chybí.

Obrázek 2.2.8 Západní pohled na 3.NP věže

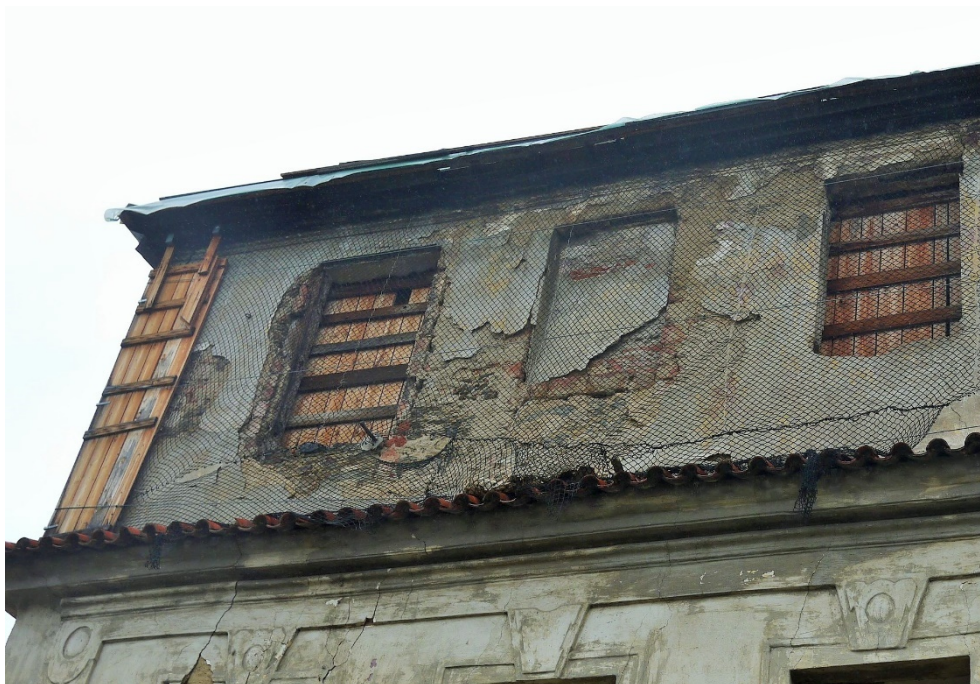
Obrázek 2.2.9 Jižní pohled na 3.NP věže

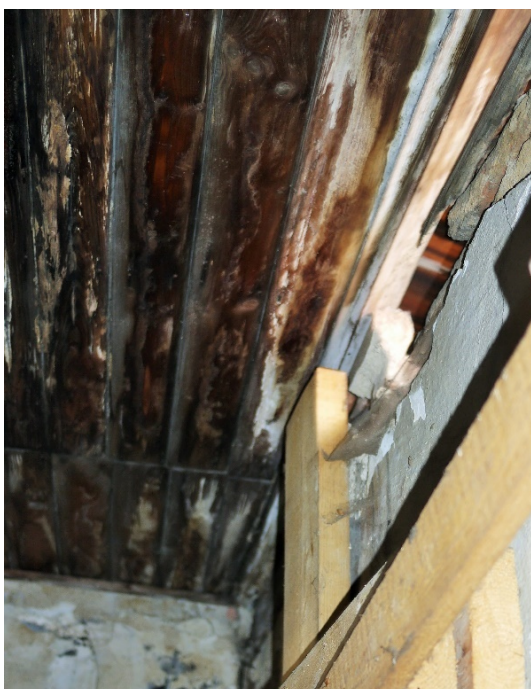
Obrázek 2.2.11 Pohled stropní konstrukce v 3.NP věže

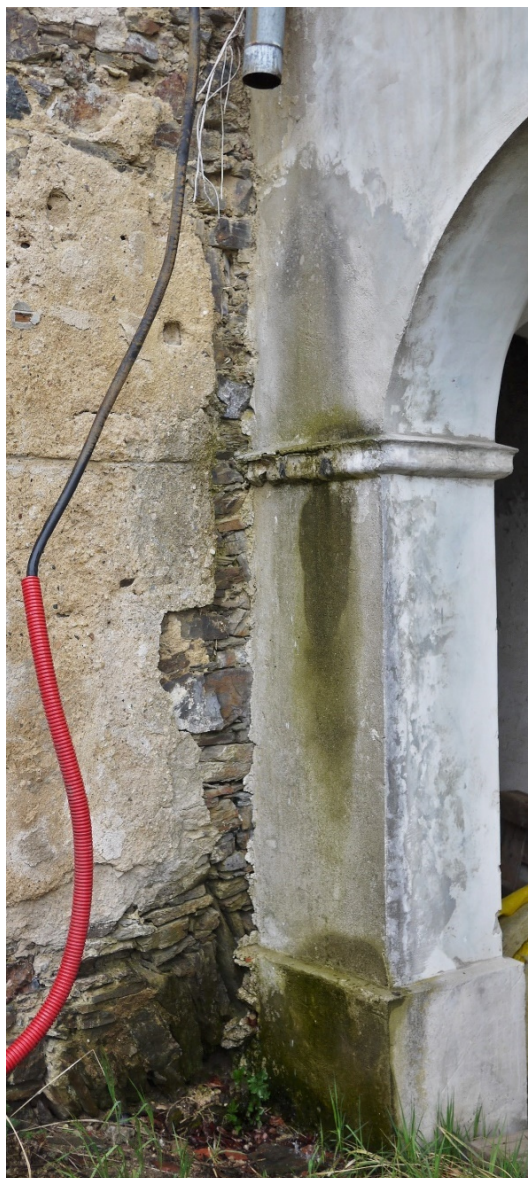
V místě styku východního a západního křídla směrem do dvora jsou patrné vlhkostní mapy a řasy (viz obr. 2.2.4). Tato saturace zdiva je zapříčiněna absencí části okapního svodu, který momentálně končí cca 3m nad terénem.

Obrázek 2.2.10 Degradované zdivo vinou absence okapního svodu

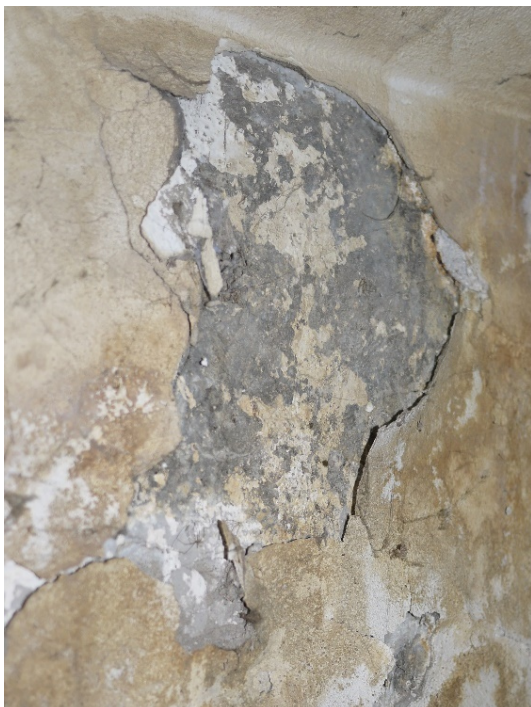
Obrázek 2.2.13 Degradovaná omítka vlivem vlhkosti

Uvnitř objektu se díky zvýšené vlhkosti od kapilárního vztlínání na stěnách objevují vlhkostní mapy a narušená, či úplně opadaná omítka (vlivem zasolení se snížila difuzní propustnost omítky, což mělo za následek její oddělení od zdiva), která obnažuje kamenné a cihelné zdivo stěn (viz obr. 2.2.6 – 2.2.9). Největší vlhkost je ve spodních částech zdí, kde je omítka nejvíce narušena, po výšce stěny se degradační projevy zvýšené vlhkosti zmenšují. Vlivem zvýšené vlhkosti se patrně také nedochovaly v přízemí žádné podlahy.

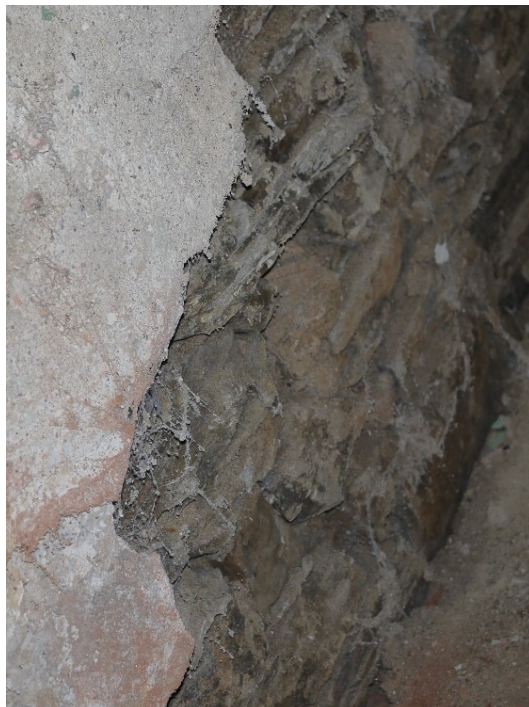
Obrázek 2.2.12 Degradovaná omítka vlivem vlhkosti

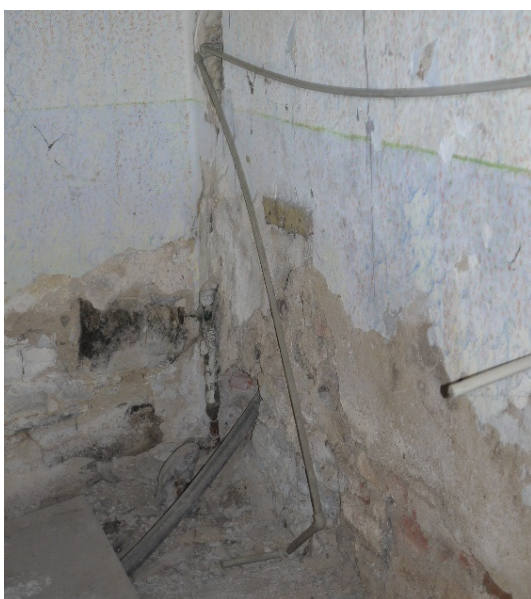
Obrázek 2.2.14 Vlhkostní mapy a opadaná omítka

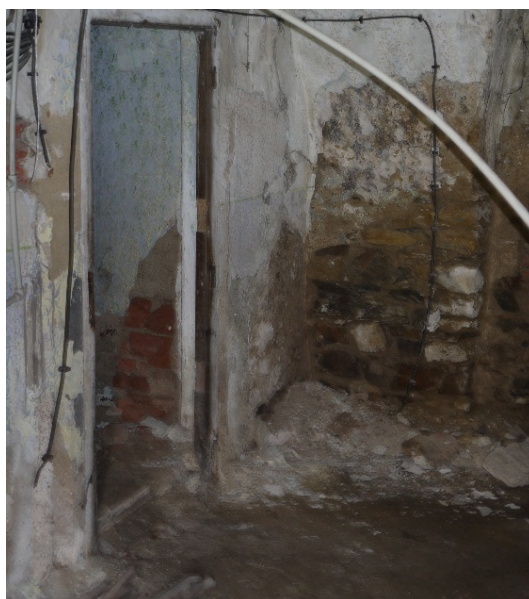
Obrázek 2.2.15 opadaná omítka a solné výkvěty

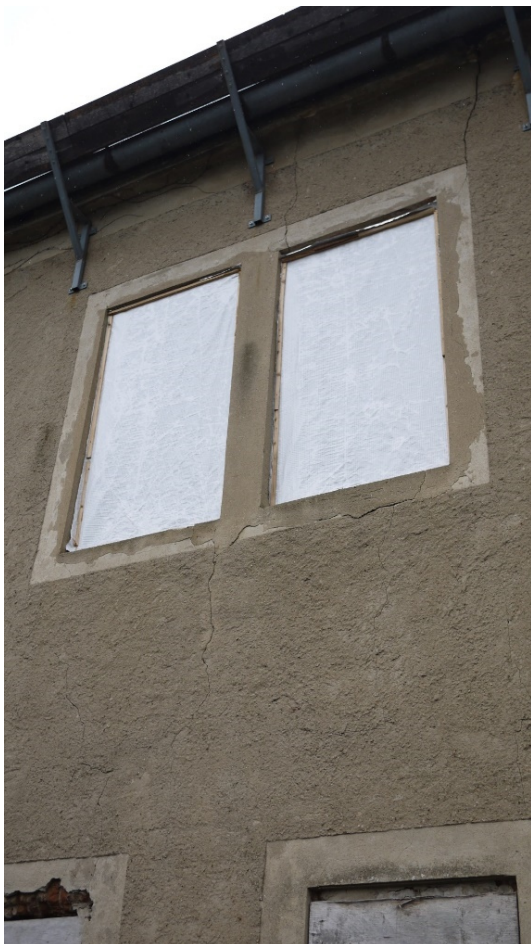
Svislé nosné i nenosné konstrukce vykazují poruchy projevující se převážně trhlinami. Nejvíce je porušené zdivo věže a to především v posledním podlaží, které je tvořeno hrázděným zdivem s přízdívkou. K tomuto zdivu jsou přikotveny pozednice, na kterých je uložen hambálkový krov, který musí vykazovat vodorovné reakce, které nejsou nijak zachyceny a jsou přeneseny do zdiva, který nemá pozední ztužující věnec a ani není staženo kleštinami. Hrázděné zdivo je mimo jiné narušené dlouhodobým zatékáním srážkové vody (viz kapitola 2.2.2.3). Trhliny z 2. patra věže přecházejí do patra 1. které je tvořeno zdivem smíšeným. Na jižní fasádě se je těchto trhlin opravdu mnoho směřují do velkého klenutého oblouku v přízemí (viz obr. 2.2.11). Na fasádě západní v části věže se vyskytuje jen jedna dominantní trhlina končící nad zídku spojující budovou s hlavní branou areálu. Více trhlin (viz obr. 2.2.10), nasvědčující snahu věže oddělit se od zbytku západní stěny, však vede na opačnou stranu od věže a prochází okenními otvory, které jsou umístěny nad sebou. Všechny tyto trhliny jsou pravděpodobně způsobeny nedostatečným prostorovým ztužením objektu (např. absencí železobetonového ztužujícího pozedního věnce). Vzhledem k tomu, že trhliny probíhají po celé výšce objektu a s přihlédnutím k charakteristice základového prostředí a k častým povodním v této oblasti, lze se také domnívat, že k porušení zdiva přispělo nerovnoměrné sedání objektu. S ohledem na směr trhlin v západní fasádě se lze domnívat, že jižní část západního křídla podklesla oproti severní části. Toto tvrzení také podporují

Obrázek 2.2.17 Trhliny na západní fasádě

Před samotným předpínáním je nutné všechny trhliny, které se ve zdivu nacházejí, proinjektovat. Trhliny se vyškrábou, vyčistí od staré malty, vystříkají vodou a proinjektují injektážní cementovou směsí. Je totiž nutné předpínat konstrukci jako tuhý celek, jinak bychom mohli objekt nenávratně poškodit. [9,11,12,13,14,15,21,25]

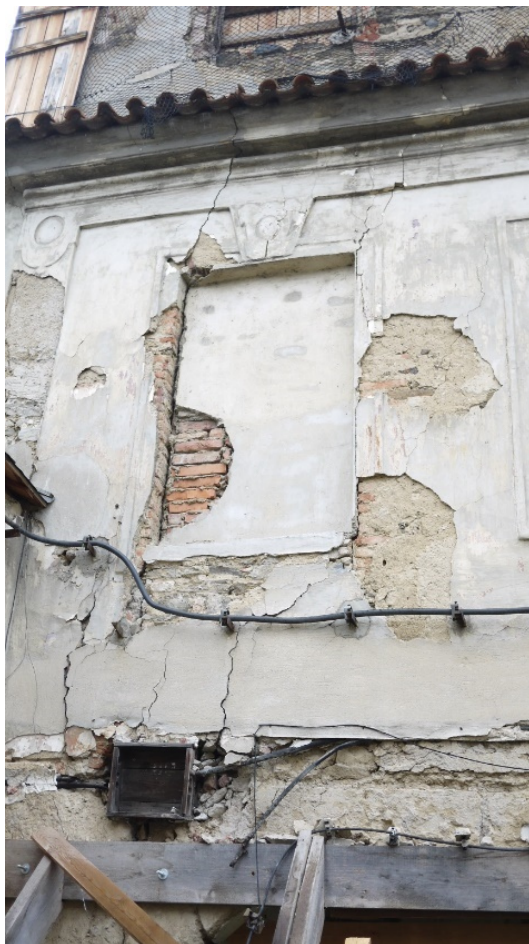
Obrázek 2.2.16 Trhliny na jižní fasádě věže

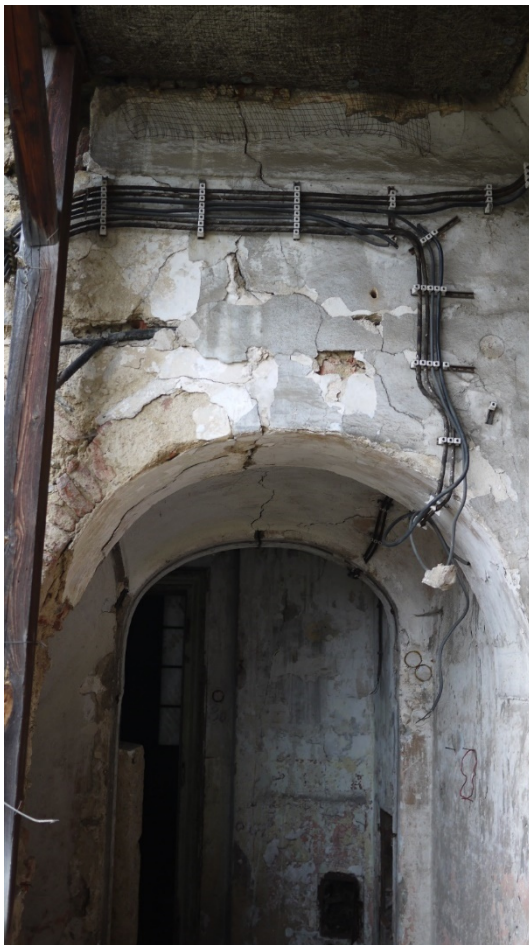
Další specifickou skupinou trhlín, jsou trhliny oddělující západní obvodovou stěnu od zbytku objektu a to jak svislé tahové trhliny oddělující západní štít od zdiva kolmého na štít (viz obr. 2.2.12) horizontální trhliny oddělující stropní konstrukce od štítu. Na základě těchto trhlín se lze domnívat, že došlo k potočení v základové spáře západního štítu budovy.

Obrázek 2.2.19 Trhlina oddělující věž od zbytku křídla

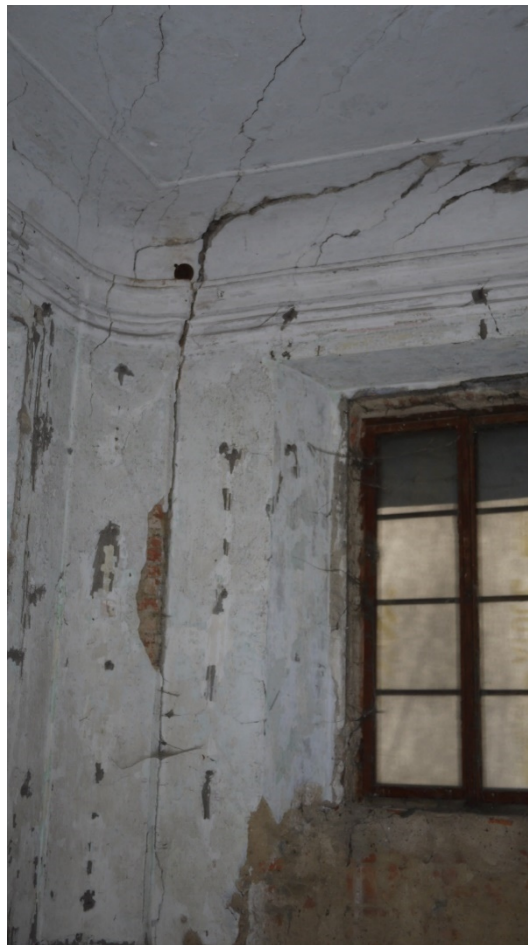
Obrázek 2.2.18 Trhlina nasvědčující odklon štítu

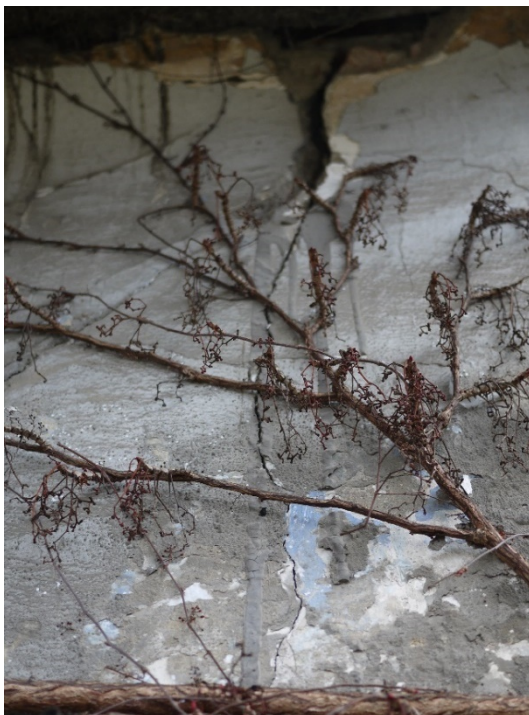
Obrázek 2.2.20 Trhlina nad prostupem ve zdi východního křídla v 2.NP směrem do dvora

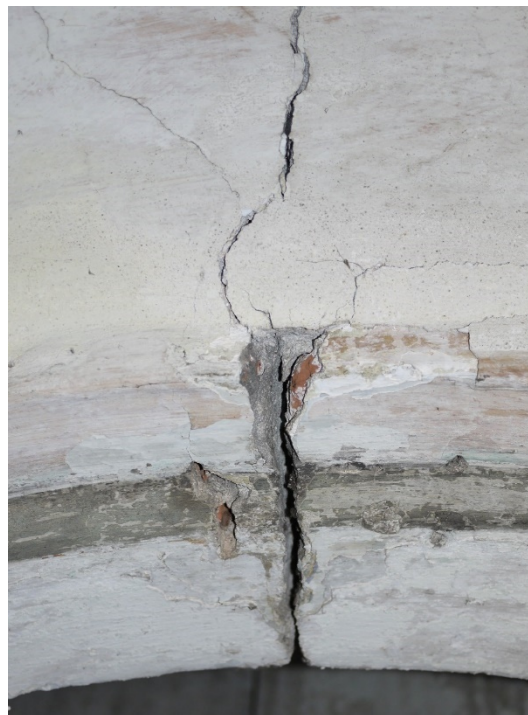
Obrázek 2.2.21 Detail trhliny z obr. 2.2.13

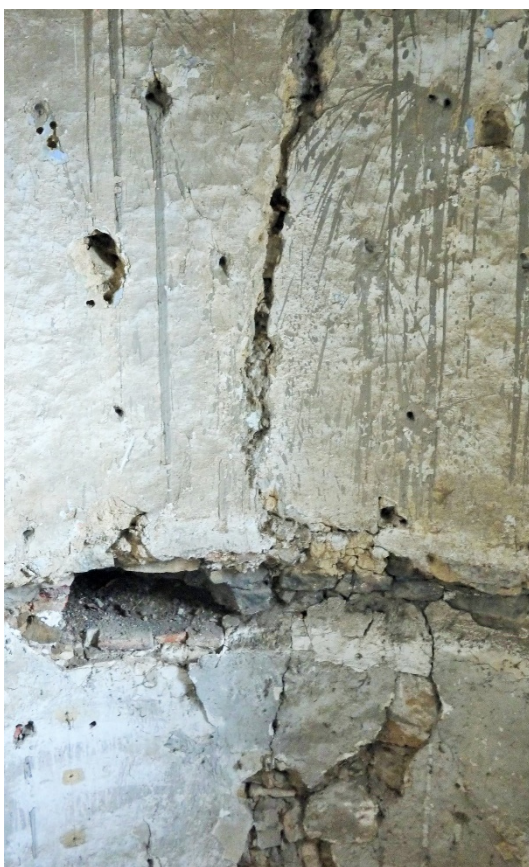
Východním válcovým přístavkem probíhají svislé dominantní trhliny, které oddělují přístavek od původní budovy. Jedna trhlina je v styku s budovou a druhá v severní části, v místě oslabení zdiva okenními otvory (viz obr. 2.2.17). Trhliny jsou viditelné pouze z vnitřního líce zdiva a z vnější líce je zdivo opatřeno vyztuženou torkeretovou omítkou. Omítka v místě prasklin nejeví žádné poruchy, a proto můžeme konstatovat (za předpokladu, že je omítnutí adhezně spojeno se stávající zdí), že příčina vzniku (nerovnoměrné sedání) již není aktivní a nemělo by dojít k dalšímu rozvoji trhlin.

Obrázek 2.2.22 Trhlina ve válcovém přístavku

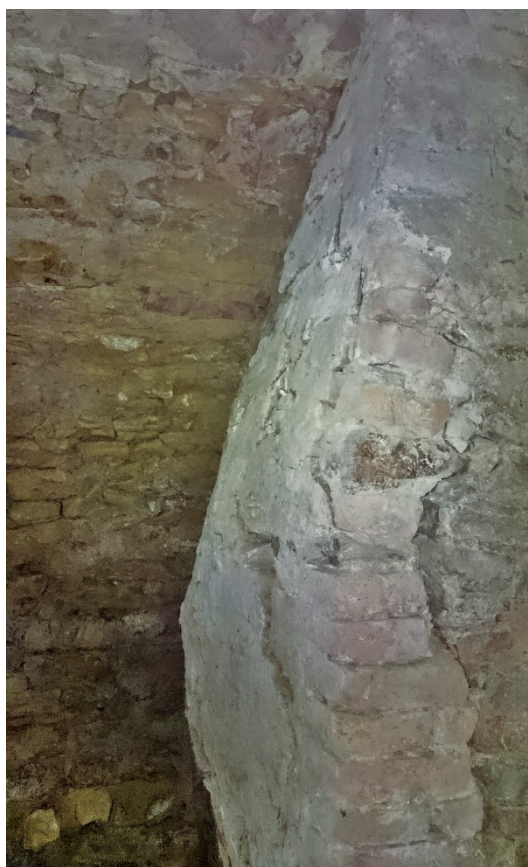
Suterénní zdivo východní sklepa vykazuje porušení trhlinami a boulením směrem do interiéru (viz obr. 2.2.16). V trhlínách je viditelná absence spojovacího materiálu. Vzhledem k umístění stavby v zátopovém území (sklep byl v minulosti při povodních několikrát zatopen), lze se domnívat, že spojovací materiál zdiva byl vyplaven a následkem toho suterénní zdivo ztratilo svou soudržnost. Nyní statické schéma neodpovídá celistvé zdi, ale spíše několika pilířům vedle sebe, čímž byla velmi snížena ohybová štíhlost zdiva a zdivo se začalo boulit.

Obrázek 2.2.23 Boulení suterénní stěny

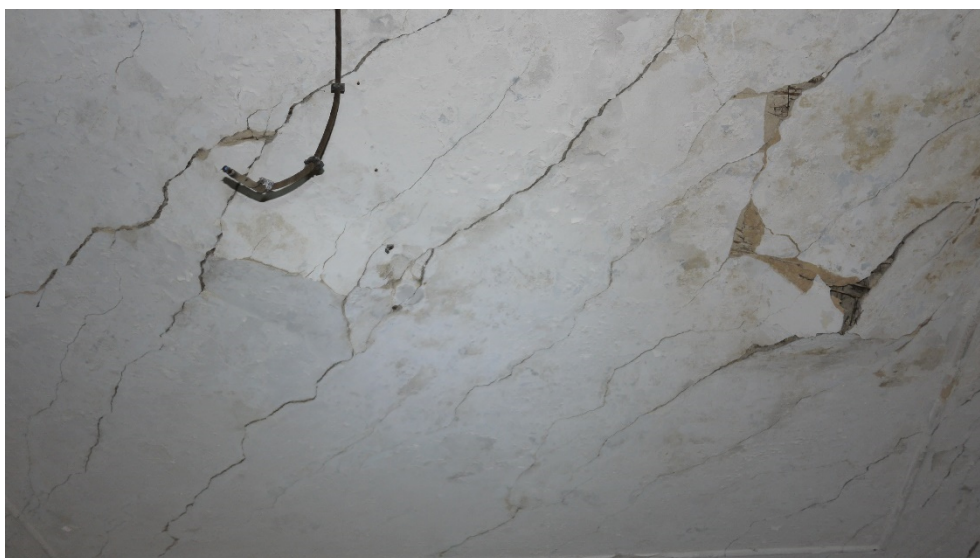
Dřevěné trámové stropy nalezneme v celém 1. nadzemní podlaží západního křídla budovy kromě severní místnosti a schodiště a v 2. nadzemním podlaží věže. Tyto stropy jsou pnuty v severojižním směru. Pohledy s rákosovou omítkou těchto stropů jsou částečně zachovány, avšak s trhlinami nasvědčující zvýšený průhyb (viz obr. 2.2.18) a trhlinou oddělující západní štítovou zeď, což nasvědčuje jejímu odklonění. Podhled v 2.NP věže je narušen řadou diagonálních trhlin. Ze záklopových prken stropů západního křídla zbylo jen pár kusů, pod nimiž jsou vidět silně znehodnocené dřevěné trámy, které byly vlivem zvýšené vlhkosti napadeny dřevokaznými houbami, plísněmi a hmyzem. Ve východním křídle se dochoval pouze trámový strop nad valenou klenbou západní místnosti a to včetně záklopových prken. Stav trámů tohoto stropu vzhledem k nepřístupnosti nešel blíže určit, ale k přihlídnutí na stav ostatních trámových stropů v objektu, se lze domnívat, že stropní konstrukce nebude původní. V ostatních místnostech zbyly jen konce trámů ve zdivu, či jen prázdné kapsy (viz obr. 2.2.19).

Obrázek 2.2.24 Trhliny na podhledu trámového stropu

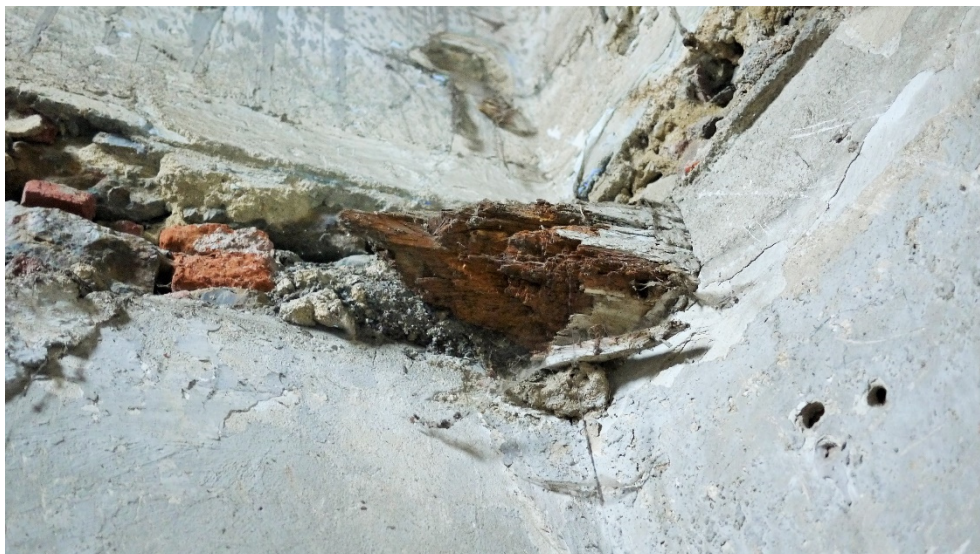
Obrázek 2.2.25 Zbytek trámu ve zdivu

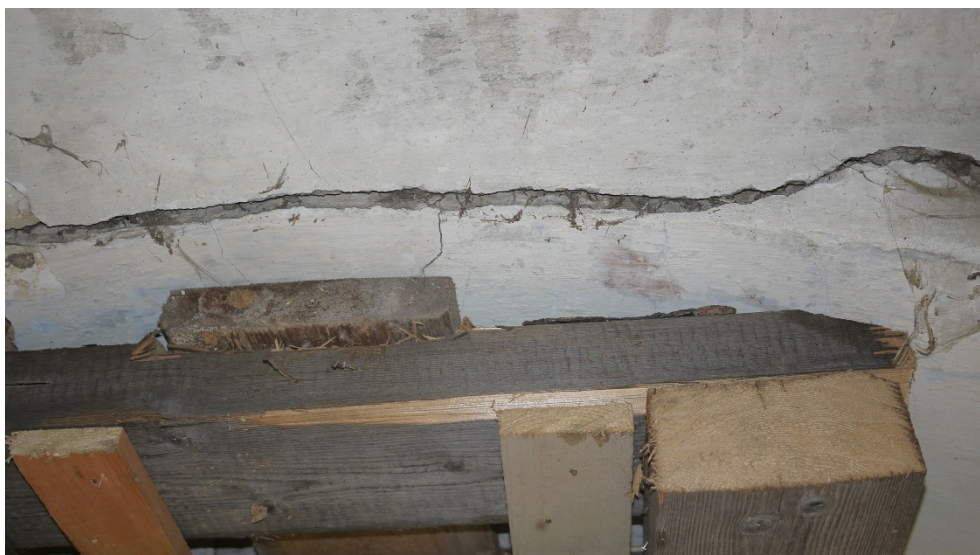
Obrázek 2.2.26 Trhlina mezi valným obloukem a trámovým stropem, který je na něj uložen - věž

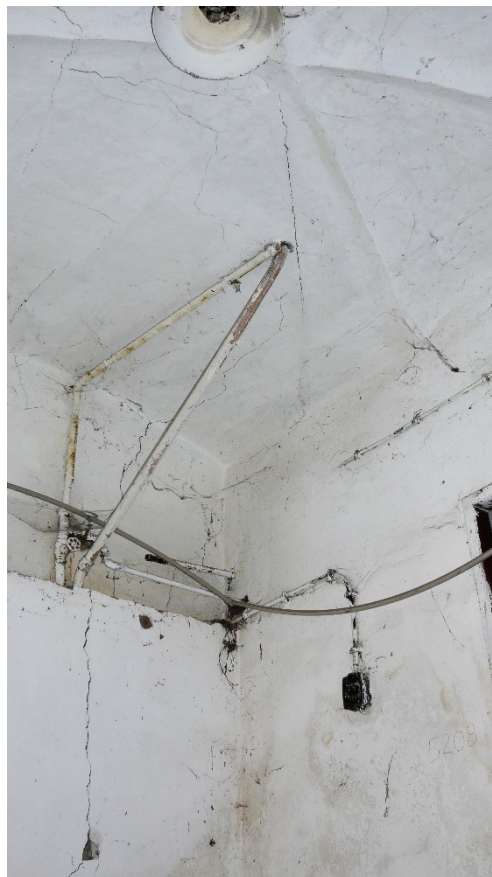
Obrázek 2.2.27 Trhlina procházející na skrz místnosti

nejvýraznější u rohu místností, kde dosahují šířky cca 3cm (viz obr.). Všechny tři klenby jsou spojeny trhlinou jdoucí v polovině kleneb kolmo k jejich ose skrz valené pasy. V pasech je tato trhlina nejvýraznější a je široká zhruba 4 mm (viz obr. 2.2.24). V severním pase jsou pak viditelné další dvě trhliny a jen pár desítek cm od obvodového zdiva (viz obr. 2.2.25). Tyto trhliny se zvětšují směrem k hornímu líci pasu na rozdíl od trhliny vyskytující se v prostředku pasu, která je naopak nejvýraznější při spodním povrchu pasu. Všechny tyto trhliny opět nasvědčují nedostatečnému zachycení vodorovných reakcí od kleneb a klenutých pasů. Trhliny táhnoucí se skrz valené pasy jsou velmi pravděpodobně způsobeny odklánějí se západní štítovou zdí.

V případě opětovného otevření trhlin na konstrukcích kleneb, je navrženo provedení rubové železobetonové skořepiny tl. 50mm. Na tuto skořepinu bude stávající klenba vyvěšena pomocí ocelových třmínků.

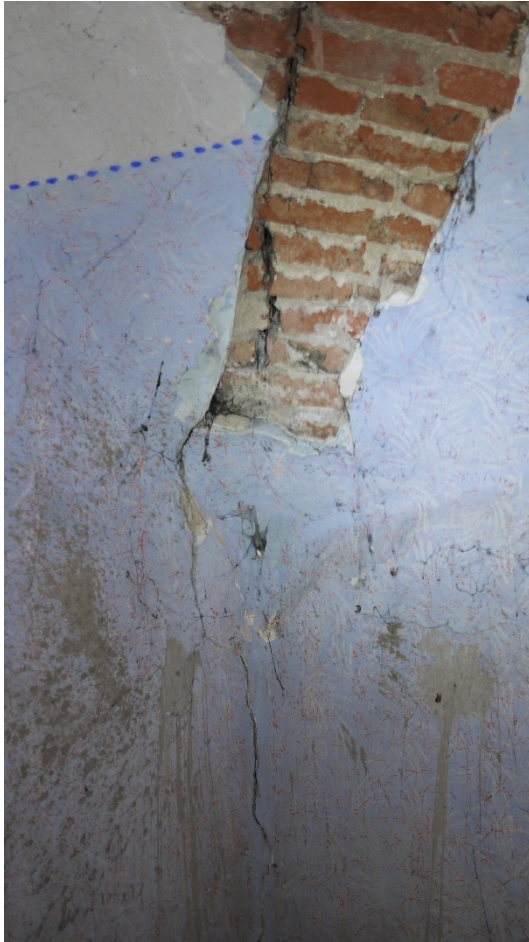
Výrazněji porušené jsou klenby severní místnosti západního traktu, kde je stropní konstrukce tvořena dvěma plackovými klenby a jednou segmentovou, které jsou valené do dvou klenutých pasů. V severní plackové klenbě trhlina prochází korunou klenby a uprostřed na ní navazuje trhlina kolmá. V klenbě segmentové se nachází trhlina táhnoucí se korunou klenby od západní části do cca 1/3 klenby. Uprostřed klen je drobná trhlina kolmá na osu klenby. Jižní plackovou klenbou jdou trhliny od rohů místností směrem ke středu pasu, do kterého je klenba valena (viz obr. 2.2.22, 2.2.23 a 2.2.26) Tyto trhliny jsou

Obrázek 2.2.29 Trhlina táhnoucí se plackovou klenbou od jedné podpory k druhé

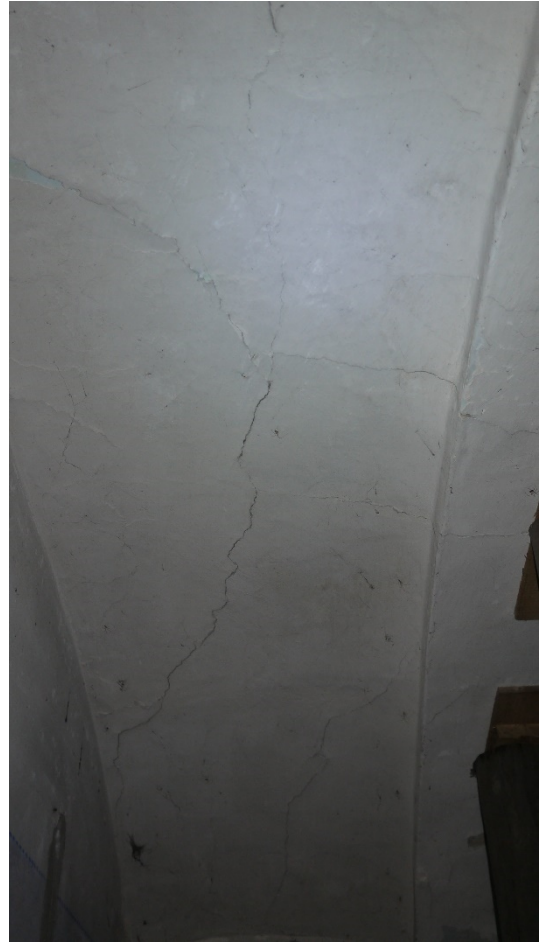
Obrázek 2.2.28 Trhliny uprostřed plackové klenby

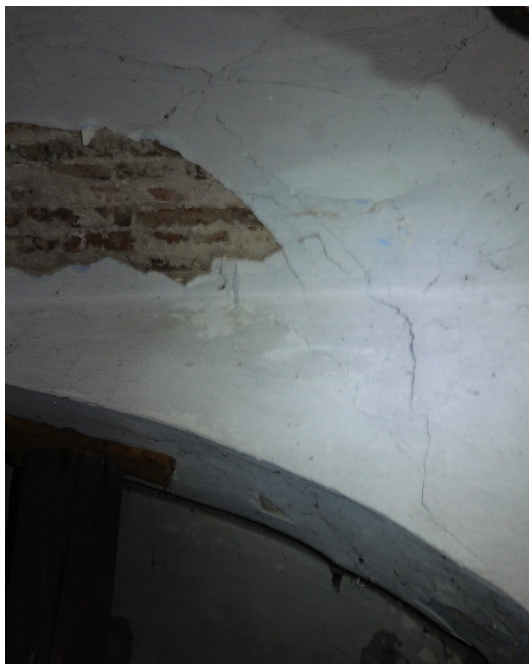
Obrázek 2.2.31 Trhlina v patě valného pasu

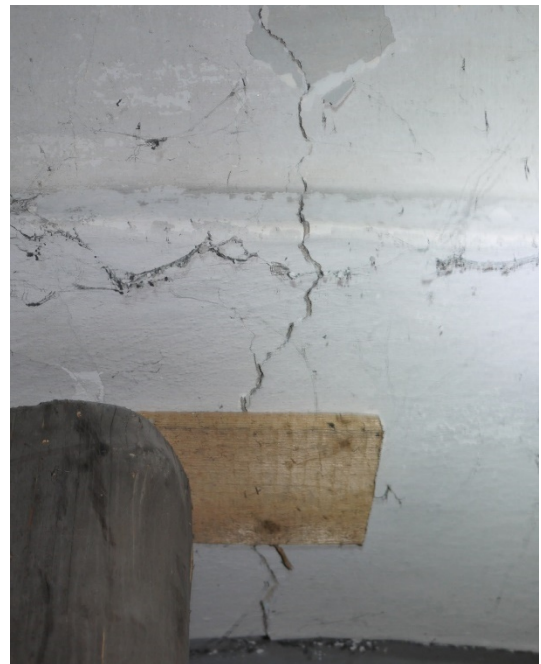
Obrázek 2.2.30 Trhlina v koruně valného pasu

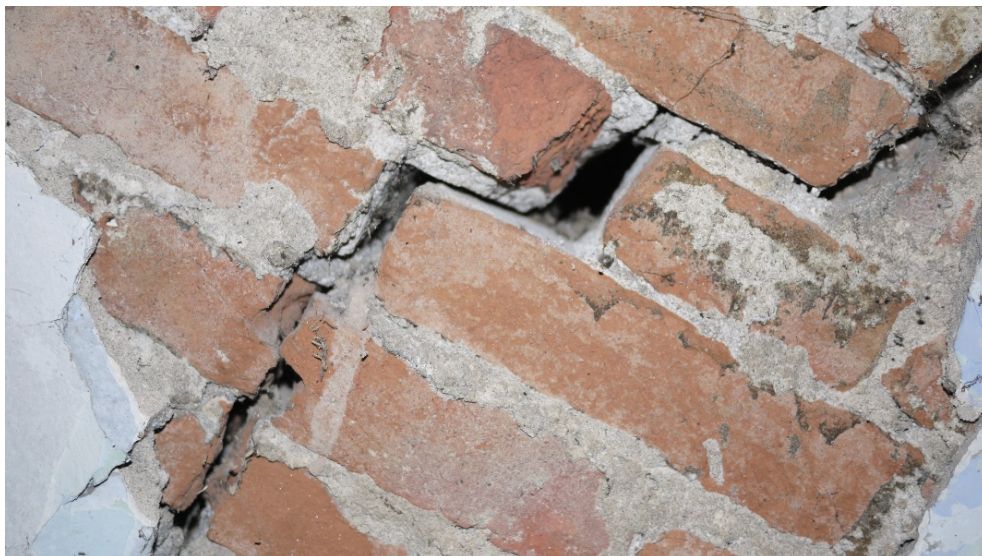
Obrázek 2.2.32 Detail trhliny z obr. 2.2.23

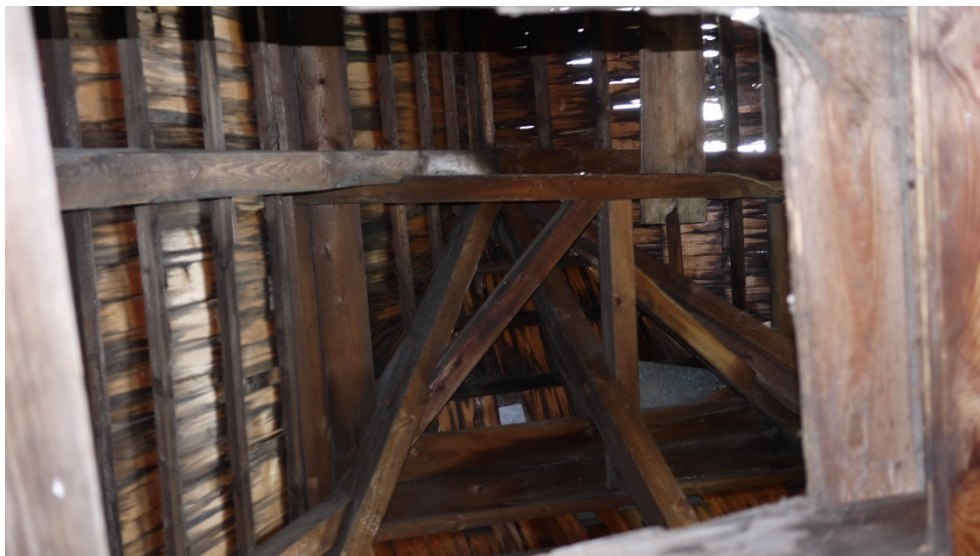
Oproti tomu střecha věže, která je tvořena hambálkovým krovem s krytinou z dřevěných šindelů, je ve velmi špatném stavu. Šindele jsou na mnohem místech shnilé, nebo úplně chybí. Vinou dožitých krytin tak do krovu zatéká a následkem toho je krov napaden biokorozí (viz obr. 2.2.27)

Obrázek 2.2.33 Krov věže
