## **PRŮZKUM A NÁVRH REKONSTRUKCE ZÁMKU ČERVENÁ ŘEČICE**

*(Structural analysis and reconstruction proposal of Chateau Červená Řečice)*

### **DIPLOMOVÁ PRÁCE**

Autor diplomové práce: Bc. David Javorský  
*(Author)*

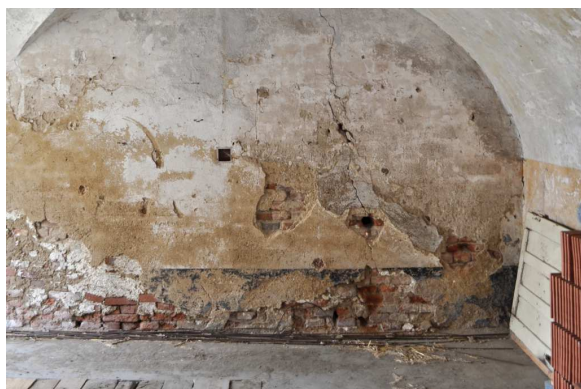
Obrázek 19: Barevnost a struktura omítek v přízemí severního křídla, foto: autor, duben 2016

Další barevné odstíny jsou způsobeny převážně prašností povrchu, růstem mikroorganismů, vlhkostí zdiva, či výkvěty solí. Ve značné míře jsou omítky vlivem vzlínající vlhkosti přibližně do výšky 1 m silně degradovány, případně zcela chybí. Důležité je zmínit, že i většina kamenických prvků byla v minulosti omítnuta.

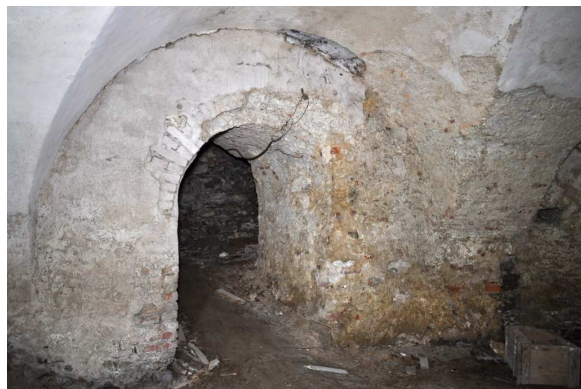
Obrázek 41: Vstup do suterénu, patrná rozmanitost povrchů v suterénu, silně degradované omítky s výkvěty solí vpravo, hrubozrnné omítky vlevo, hladké omítky kleneb nahoře, foto: autor, duben 2016

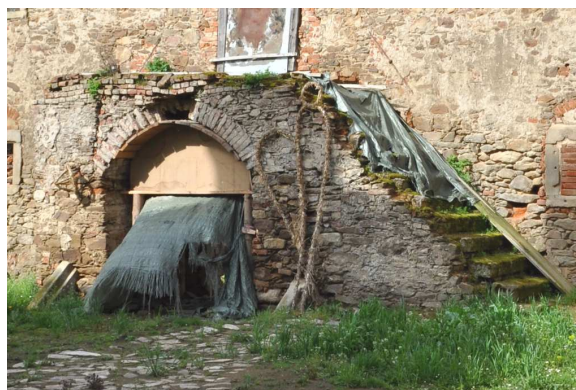
Přibližně uprostřed východní obvodové stěny se nachází exteriérové schodiště z období pozdního baroka, které zajišťovalo přístup do 1. patra objektu (Obr. 54). V současnosti je schodiště v havarijním stavu.

Obrázek 54: Exteriérové schodiště z období pozdního baroka, foto: autor, duben 2016

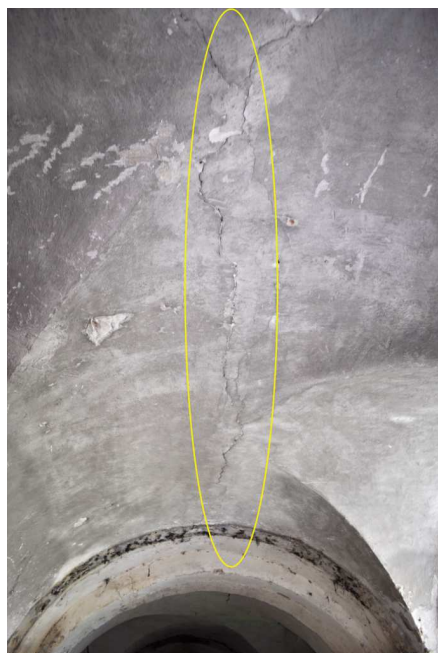
Obrázek 74: Trhlina procházející vrcholem valené klenby v přízemí, foto: autor, duben 2016

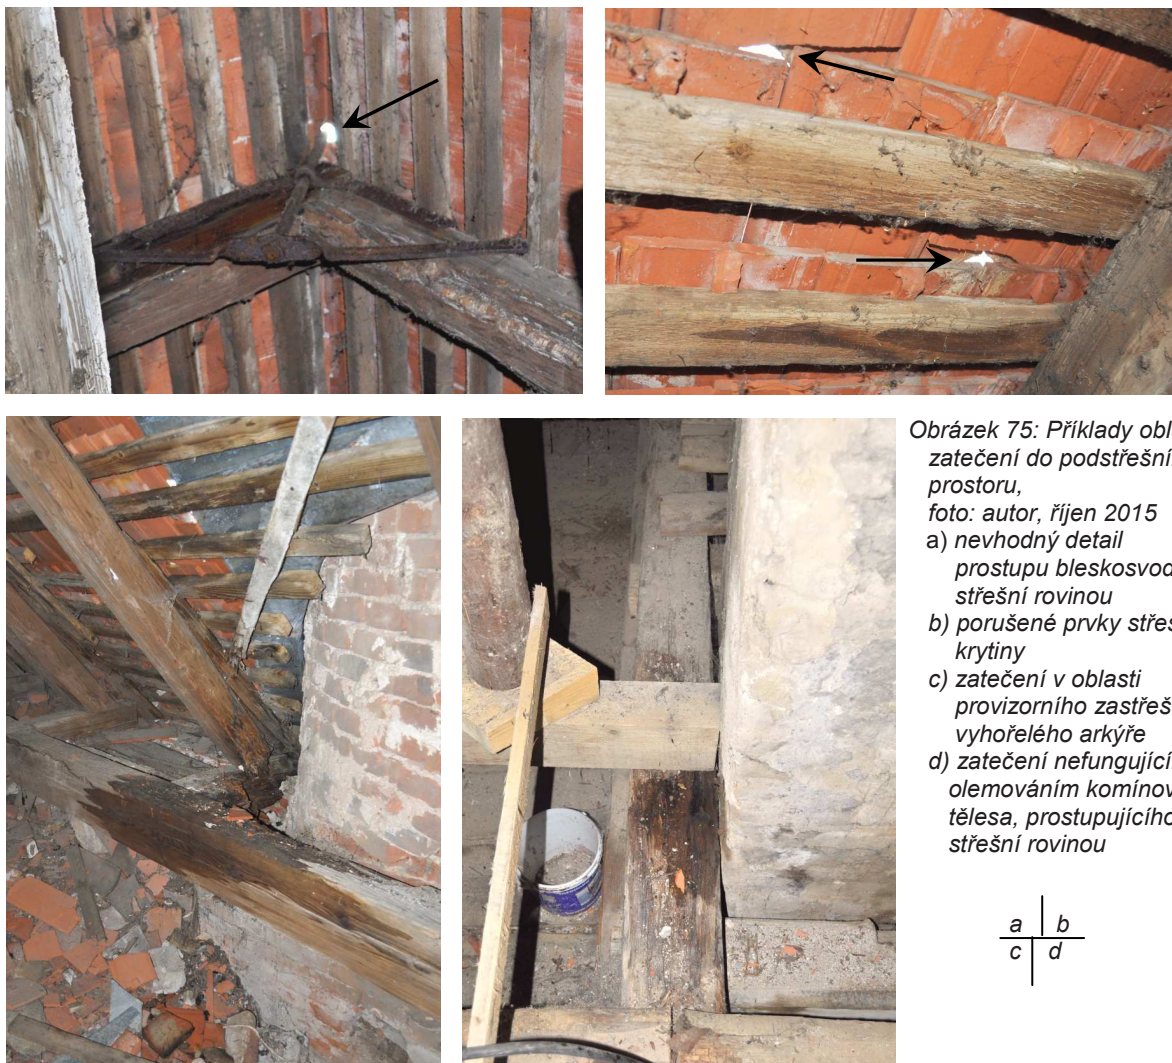
Obrázek 75: Příklady oblastí zatečení do podstřešního prostoru,  
 foto: autor, říjen 2015  
 a) nevhodný detail prostupu bleskosvodu střešní rovinou  
 b) porušené prvky střešní krytiny  
 c) zatečení v oblasti provizorního zastřešení vyhořelého arkýře  
 d) zatečení nefungujícím olemováním komínového tělesa, prostupujícího střešní rovinou

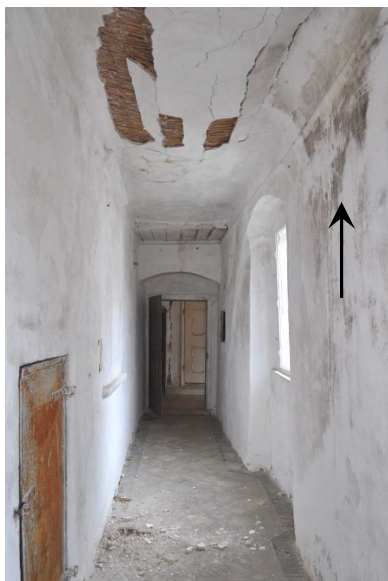
Obrázek 76: Část degradovaného podhledu v chodbovém traktu 1. patra, narušený podhled bezprostředně ohrožuje prostor pod sebou, šipka poukazuje na výskyt plísní, foto: autor, duben 2016

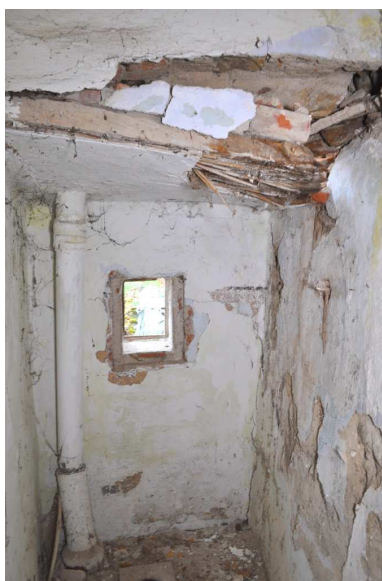
Obrázek 77: Totálně porušená část stropu nad místností 2.39b, havarijní stav, foto: autor, duben 2016

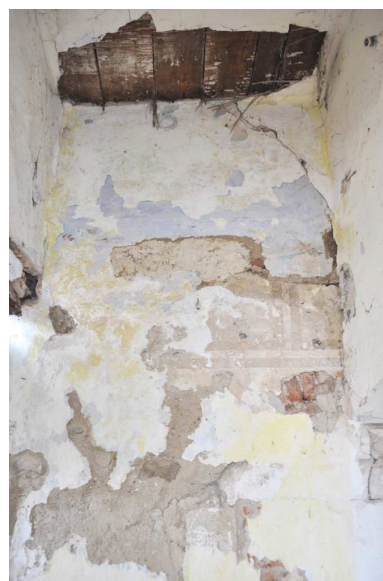
Obrázek 78: Zatékání způsobuje kromě degradace stropních konstrukcí i narušení omítkových vrstev, na snímku příklad z místnosti 2.39b, foto: autor, květen 2016

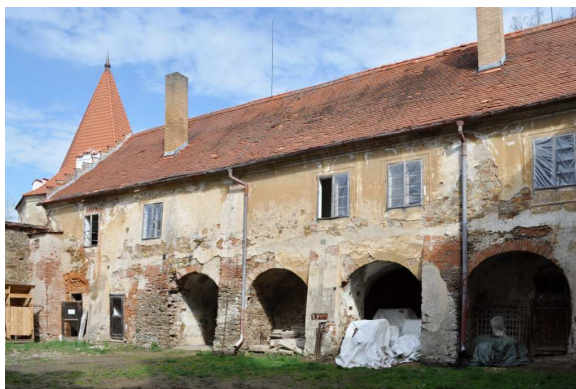
Obrázek 80: Celkový pohled na silně narušenou jižní fasádu severního křídla, foto: autor, duben 2016

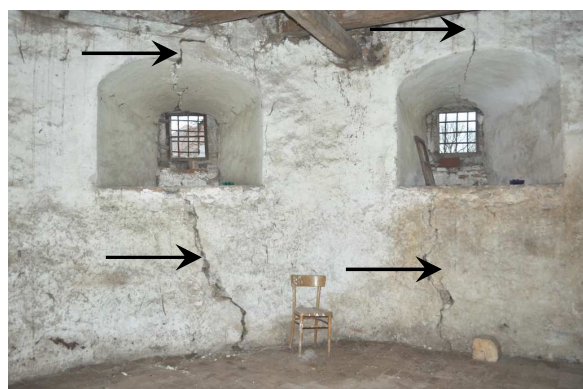
Obrázek 85: Široké trhliny v přízemí SZ bašty, šipky označují jejich polohu, foto: autor, leden 2016

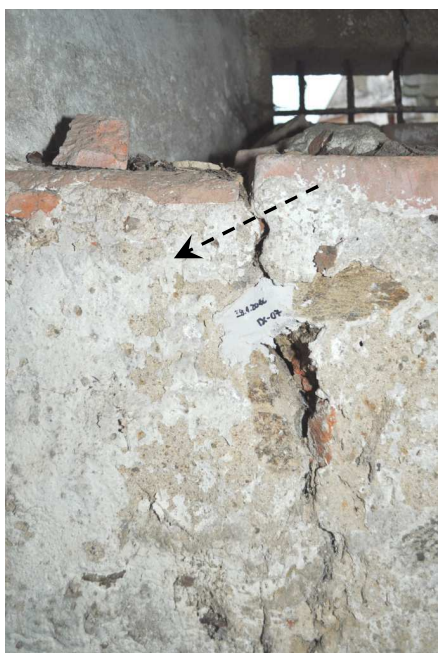
Obrázek 86: Suterén SZ bašty, při detailnějším pohledu je možné pozorovat šikmý posun části stěny (naznačený šipkou), trhlinka je opatřena sádrovým terčem, foto: autor, leden 2016

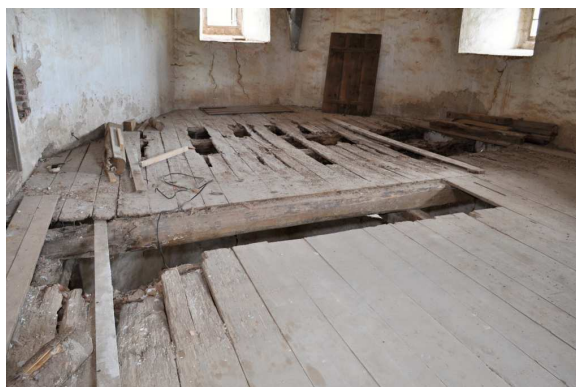
Obrázek 89: Ilustrativní snímek rozsahu poškození dřevěného stropu mezi přízemím a 1. patrem, foto: autor, duben 2016

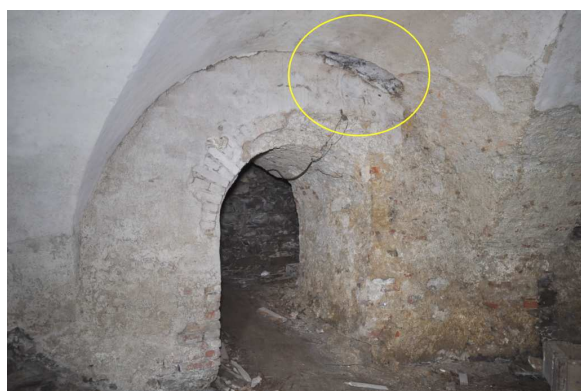
Obrázek 90: Suterén SZ bašty, v kroužku je označeno místo napadené dřevomorkou domácí, foto: autor, duben 2016

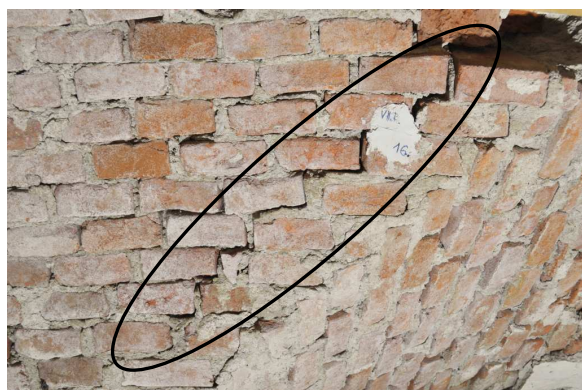
Obrázek 91: Spárová trhlina na nároží klenebních polí signalizuje pozvolnou ztrátu stability podpůrné konstrukce, foto: autor, květen 2016

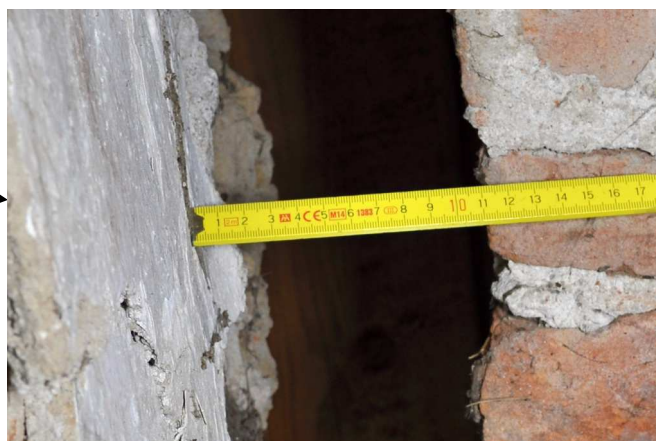
Obrázek 93: Detail odklonu s měřítkem,  
foto: autor, duben 2016

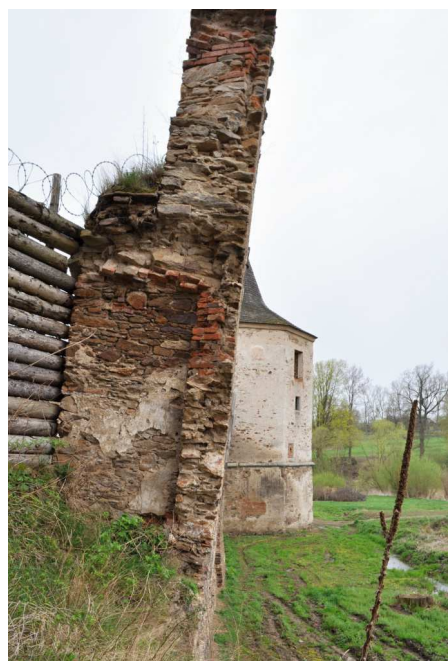
Obrázek 97: Náklon západní obvodové zdi bývalé konírny, foto: autor, duben 2016

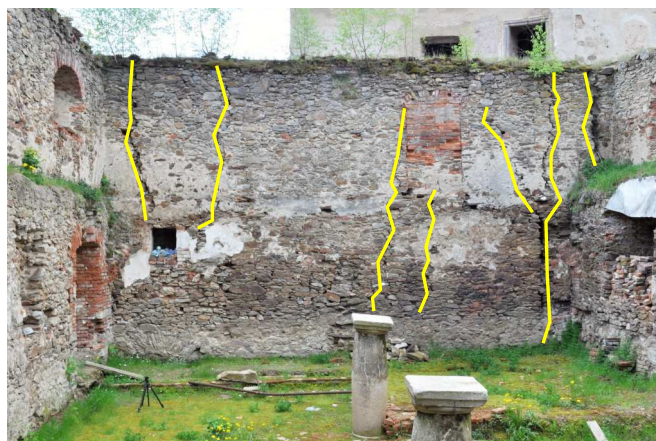
Obrázek 98: Jižní příčná stěna, viditelné trhliny po celé výšce stěny, šířka trhlín až několik cm, foto: autor, květen 2016

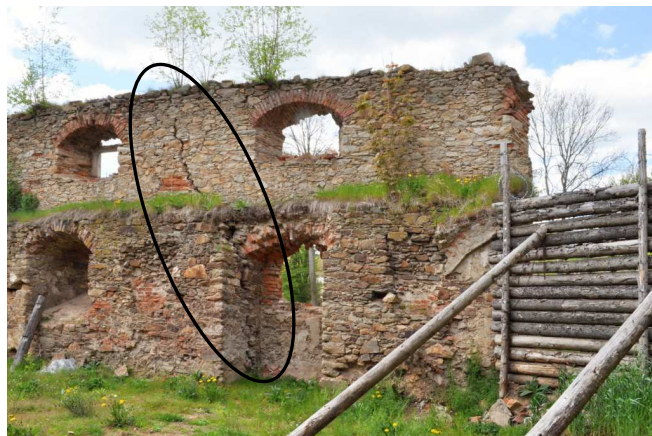
Obrázek 99: Vertikální trhlina u volného severního konce obvodové zdi, foto: autor, květen 2016

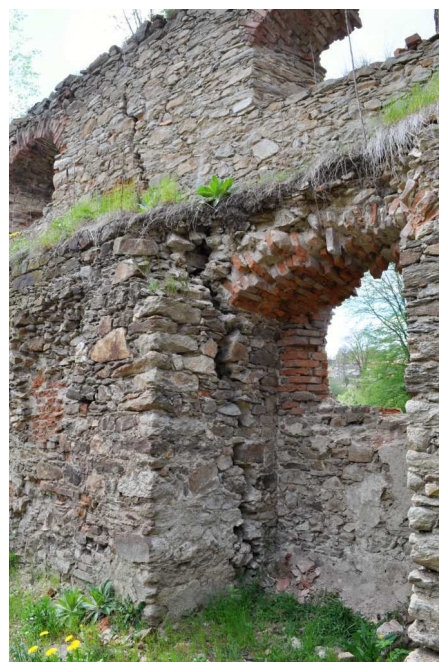
Obrázek 100: Detailnější pohled na trhlinu, foto: autor, květen 2016

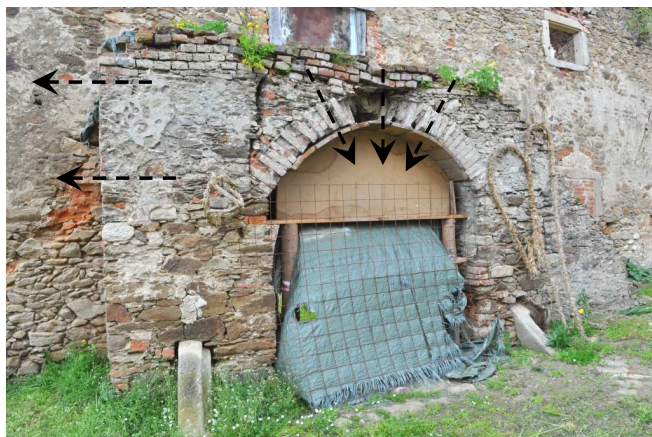
Obrázek 101: Silně narušené exteriérové schodiště, šipky znázorňují předpokládané směry deformací, na snímku je dobře vidět dřevěné podbednění klenby, foto: autor, květen 2016

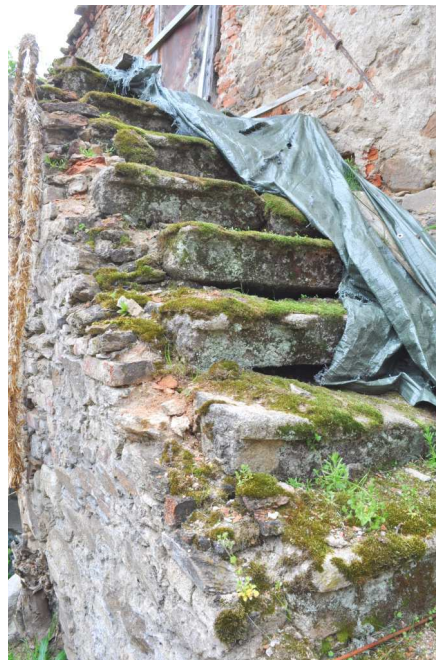
Obrázek 102: Pohled na degradované kamenné stupně, obrostlé navíc silnou vrstvou mechu, foto: autor, květen 2016

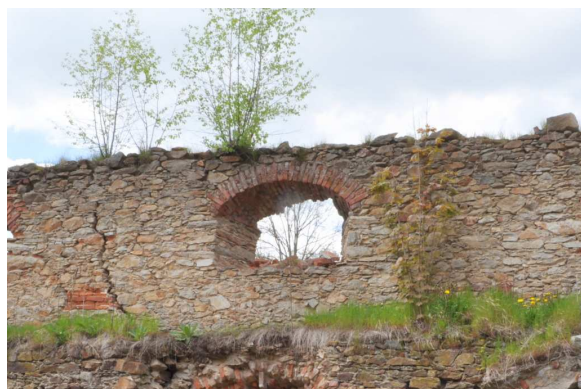
Obrázek 103: Bujná vegetace, vyrůstající z ústupku stěny, tak z její hlavní koruny, foto: autor, květen 2016

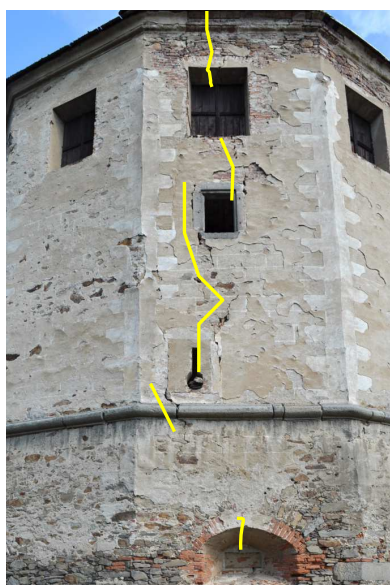
Obrázek 104: Statická trhlina, procházející přes celou výšku bašty, pohled z exteriéru, foto: autor, srpen 2015

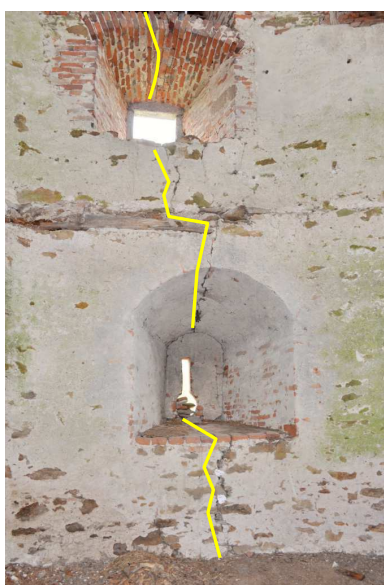
Obrázek 105: Statická trhlina, procházející přes celou výšku bašty, pohled z interiéru, foto: autor, duben 2016

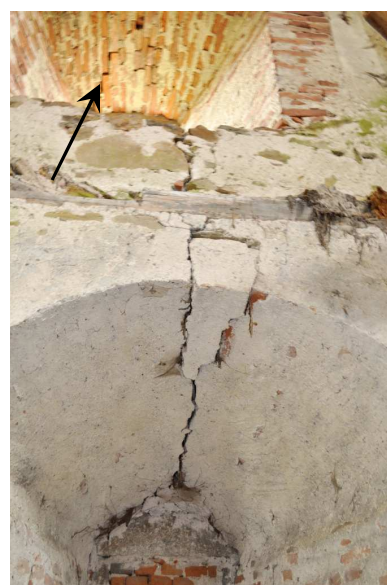
Obrázek 106: Detail potřhaného záklenku okna, šipka naznačuje trhlinu v barokním záklenku okna, foto: autor, duben 2016

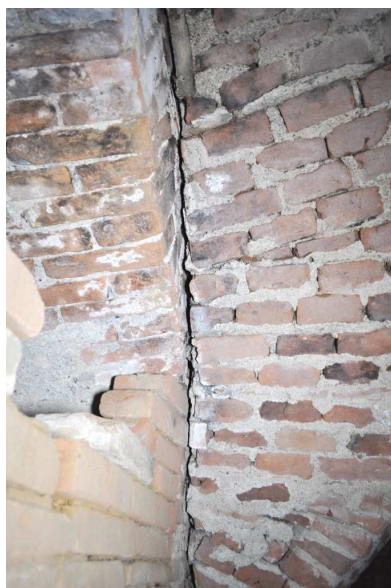
Obrázek 107: Separace čel klenebních polí od obvodové stěny, foto: autor, duben 2016

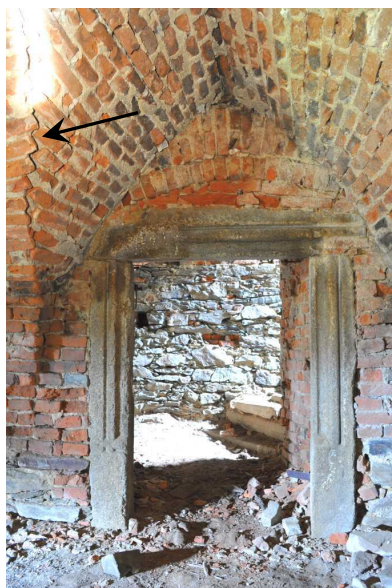
Obrázek 108: Šipka znázorňuje trhlinu v žeburu klenby, na snímku viditelné chybné osazení nadpraží vstupního portálu, foto: autor, duben 2016

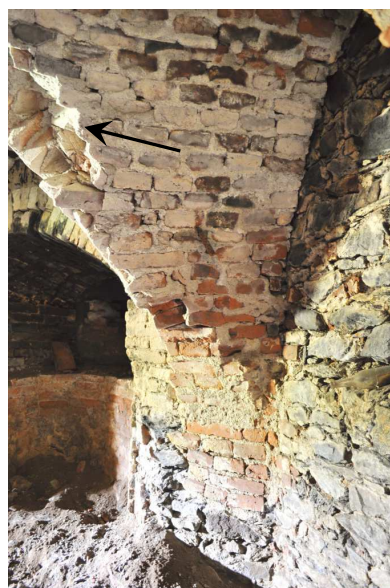
Obrázek 109: Šipka znázorňuje lokální absenci kusového staviva v žeburu klenby, foto: autor, duben 2016

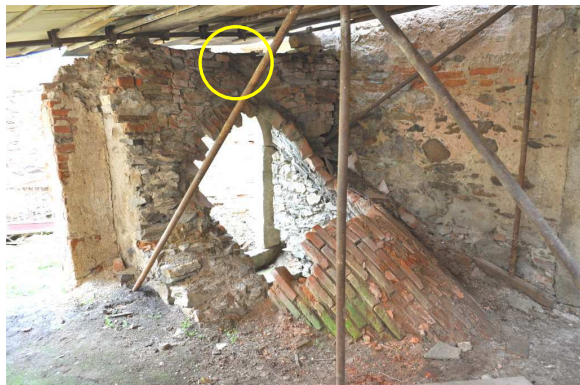
Obrázek 110: Chybějící část valené klenby nad schodišťovým prostorem, v kroužku je vyznačena poloha kapsy po dřevěném trámu, foto: autor, duben 2016

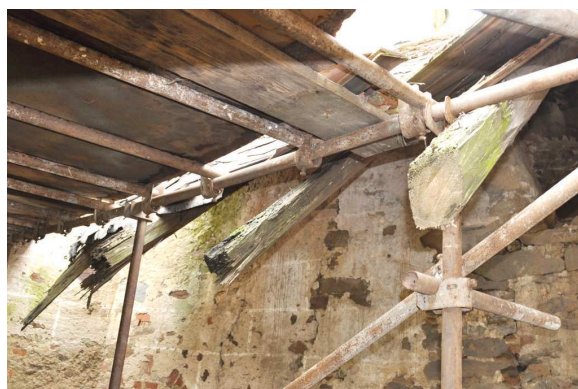
Obrázek 111: Pohled na degradované pozůstatky krokví zastřešení vstupního prostoru, foto: autor, duben 2016

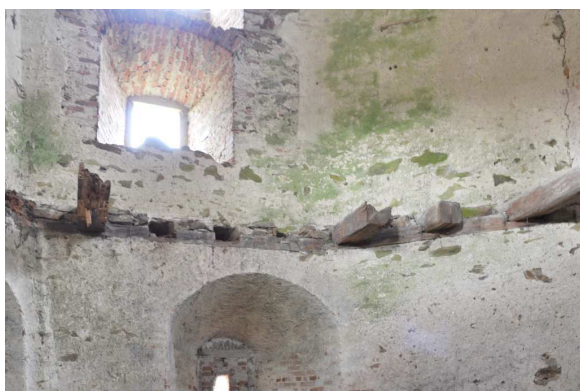
Obrázek 112: Degradace dřevěných prvků stropu přízemí, foto: autor, duben 2016

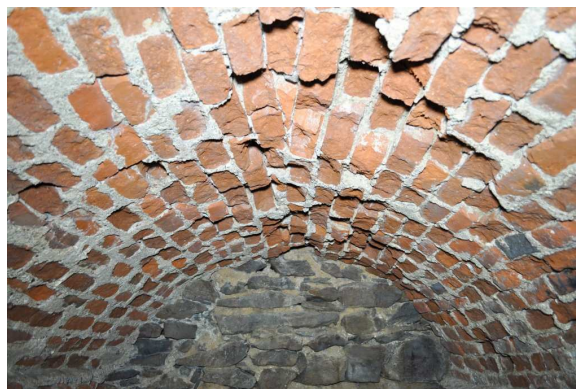
*Obrázek 114: Degradované části cihel v klenbě nad schodišťovým prostorem, foto: autor, duben 2016*

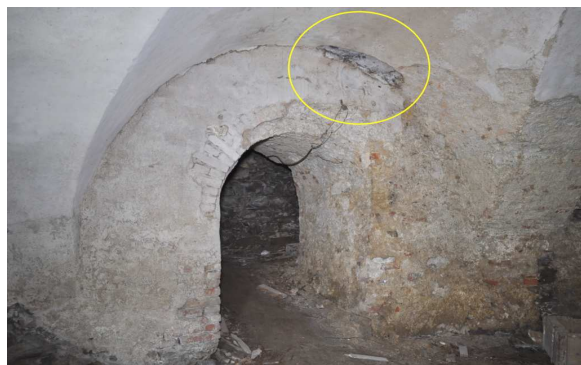
Obrázek 127: Suterén SZ bašty, v kroužku je označeno místo nálezu dřevomorky domácí, foto: autor, duben 2016
