DIPLOMOVÁ PRÁCE

**Průzkum a návrh rekonstrukce
Goldschmidtovy vily v Hořicích**

Název diplomové práce: Průzkum a návrh rekonstrukce Goldschmidtovy vily v Hořicích
Název diplomové práce anglicky: Structural analysis and reconstruction proposal of Goldschmidt villa in Hořice

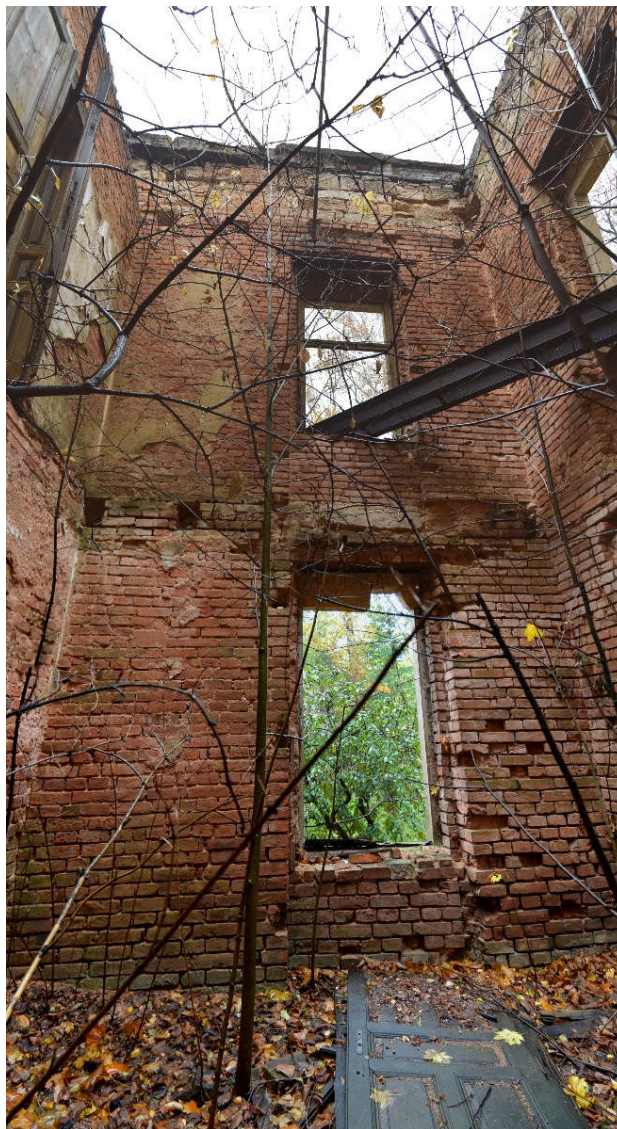
Obrázek 6 - Degradující zdivo

V nadzemních podlažích došlo také k vypadání spojovacího materiálu, objevuje se zde i degradující zdivo, došlo k lokálnímu vypadání zděných prvků a to hlavně v severovýchodní části objektu. Lokálně je zdivo pokryto biologickými činiteli. Nejkritičtější místo vypadání malty v ložných a styčných, je viditelné v obytném podkroví v centrální části a v severovýchodní části vily. V severovýchodní části vily obytného podkroví je viditelné i odpadání zděných prvků. Tyto poruchy svislých nosných konstrukcí jsou způsobeny chybějícím zastřešením celého objektu a dřevěných stropních konstrukcí. Vertikální konstrukce

V centrální části a severovýchodní části objektu jsou v prostoru obytného podkroví vypadané zdicí prvky a spojovací materiál úplně chybí. Proto je doporučeno tyto prvky rozebrat a znovu vyzdít na maltu vápennou. Porušené zdivo nahradit novým.

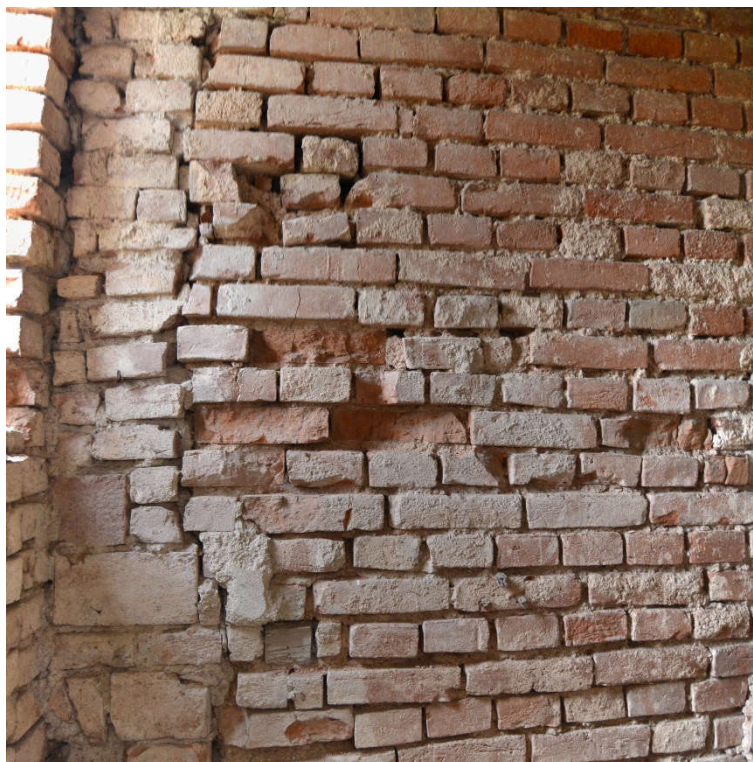
jsou tak vystaveny vnějším vlivům, hlavně srážkové vodě. Dále při vizuální prohlídce byla objevena svislá trhlina v severovýchodní části objektu v místnosti 1.05. Tato trhlina probíhá po celé výšce místnosti svislé konstrukce. Domníváme se, že tato trhlina se nachází i v místnosti 2.05. Zjistit tuto skutečnost je obtížné, protože tato místnost je

Obrázek 7 - Trhlina v místnosti 1.05

nepřístupná. V podzemním podlaží tato trhlina nebyla objevena. Předpokládáme, že trhlina je způsobená poškozeným svodným podtrubím objektu. Dochází tak k zatékání do objektu. Trhlina se neobjevuje v podzemním podlaží, předpokládá se, že došlo k vymletí terénu vodou a následnému sednutí části rohu objektu.

V severovýchodní části objektu byla při stavebně-technickém průzkumu objevena trhlina probíhající celou výškou objektu, kromě podzemního podlaží. Při vizuální prohlídce byla zjištěna trhlina i v místnosti 1.05. Pro takto porušené obvodové zdivo svíslou trhlinou je navrženo stehování neboli vyztužení zdiva dodatečně vloženou helikální nebo vysokopevnostní výztuží v místě trhliny. Výztuž bude vkládaná kolmo na trhlinu. Přesah spon bude minimálně 500 mm. Osová vzdálenost spoj bude 500 mm. Spony budou o kruhového průměru o poloměru 14 mm. Vzhledem k šířce obvodových zdí je doporučeno použít vyztužení z obou stran konstrukce s vystřídáním hloubky zapuštění spon. Výztužné profily se budou vkládat do předvrtaných drážek a kotveny cementovou maltou. Nakonec budou spony omítnuty. Trhlina bude zaplněna cementovou maltou.

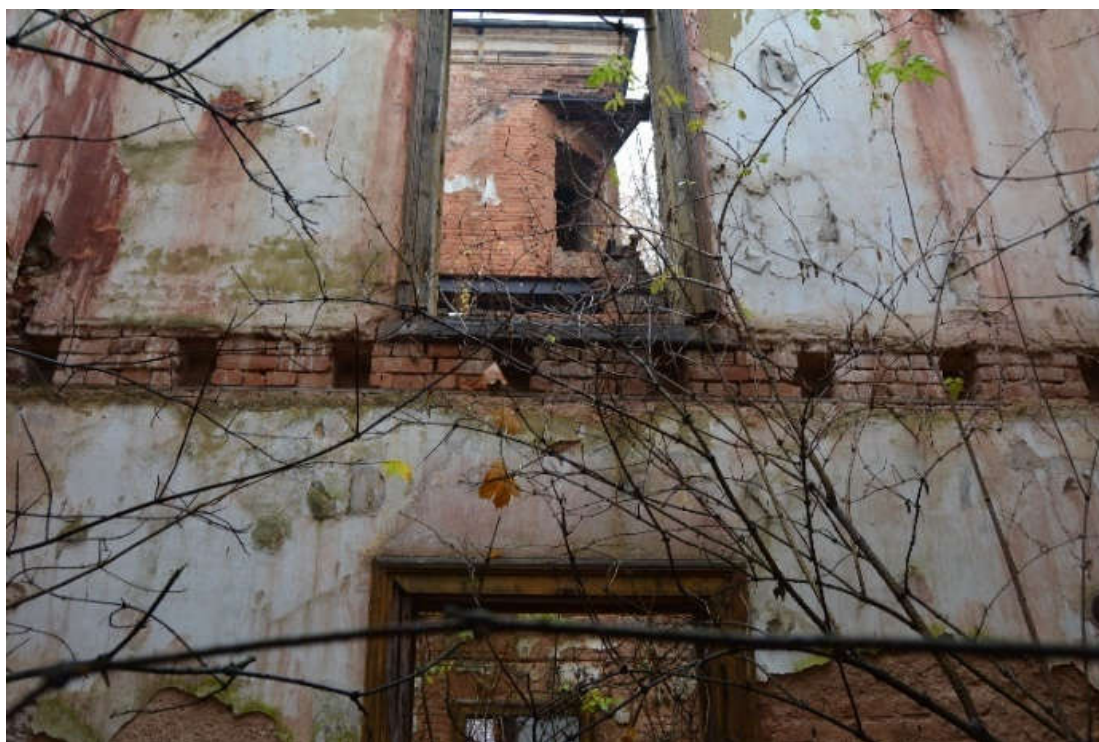
podlažích byly použity i valené klenby. Klenby valené se nacházejí v prostředním poli severovýchodní části objektu. Konkrétně na chodbách a v úzkých místnostech. Dřevěné stropy se bohužel nedochovaly. Byly zničeny při požáru v roce 1997. Že jde o dřevěné trámové stropy s omítnutým pohledem, svědčí kapsy, které jsou viditelné v nosném zdivu. Jediný dochovaný strop, který se nachází v západní části podkroví, ve věžičce. Na tomto stropu je patrná ohořelá rákosová omítka. V centrální části stavby nad místností 2.10 byla stropní konstrukce zhotovená z kovové konstrukce doplněné zasklením, po obvodě s valenými segmentovými klenbami do „traverz“. V dnešní době u této konstrukce chybí zasklení a valené klenby do „traverz“ jsou kompletně zničeny. Dochovaly se jen částečné fragmenty těchto kleneb a to hlavně v rozích místnosti. U kleneb v nadzemních podlažích stejně jako v podzemním podlaží došlo k lokálnímu vypadání ložných a styčných spár kleneb. Hlavní příčinou je opět vlhkost a působení vnějších vlivů na klenby. Porušení kleneb v centrální části objektu druhého nadzemního patra bylo způsobeno i prorůstáním kořenů náletů.

Obrázek 9 - Dochované kapsy po dřevěných stropních trámech

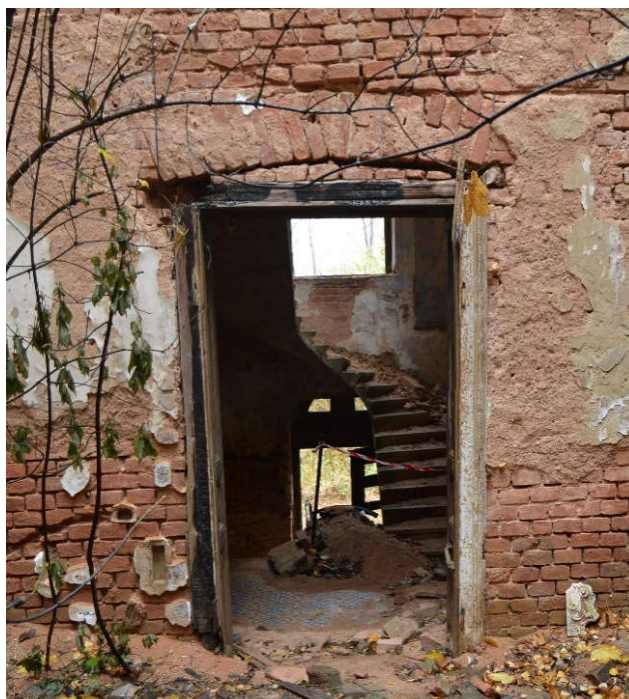
Překlady jsou u objektu tvořeny z ocelových profilů nebo z klenbových pasů a oblouků. Klenbové pásové překlady se nacházejí u nadpraží vnitřních dveří. Klenbové obloukové překlady nalezneme u obloukových oken a dveří. U obdélníkových oken je překlád tvořen ocelovými profily. Při místním šetření bylo zjištěno, že lokálně došlo k porušení klenbových pasů, k vypadání vyklínování a spojovacího materiálu. Tuto poruchu zapříčinila vlhkost a vystavení objektu vnějším vlivům.

Obrázek 10- Pohled na klenuté nadpraží otvoru

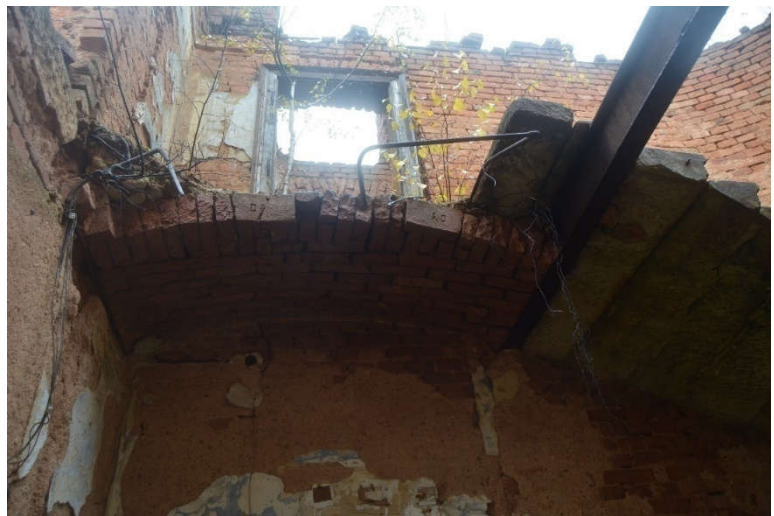
Obrázek 13 - Zřícená podestová klenba

jsou napadeny mechem a místy došlo k vypadání malty v sedle a drážce. Podestové

nosníky jsou napadeny povrchovou korozí. Příčinou veškerých poruch schodišťových stupňů a zřícení dominantní části klenby podesty v obytném podkroví je chybějící zastřešení. Konstrukce podesty a schodiště tak byly vystaveny působení vnějších vlivů prostředí. Zejména však klimatickým podmínkám a výskytu rostlinstva (nálety stromů).

Vybočený podestový nosník v druhém nadzemním podlaží visutého schodiště je nutné stabilizovat. Provede se stažení klenby pomocí táhla do protilehlé zdi a tím dojde k přitažení podestového nosníku. Na zkorodovaném podestovém nosníku nejprve odstraníme rez, následně ocelový profil doplníme o antikorozní nátěr. Chybějící schodišťová podesta v obytném podkroví bude nově doplněna a podestový nosník bude ošetřen stejným způsobem jako u podesty v druhém nadzemním podlaží. Vypadaná malta v drážce a sedle visutých stupňů bude vyplněna novou. Nejprve však dojde k odstranění uvolněné malty. Chybějící secesní zábradlí bude nahrazeno novým původního vzhledu.

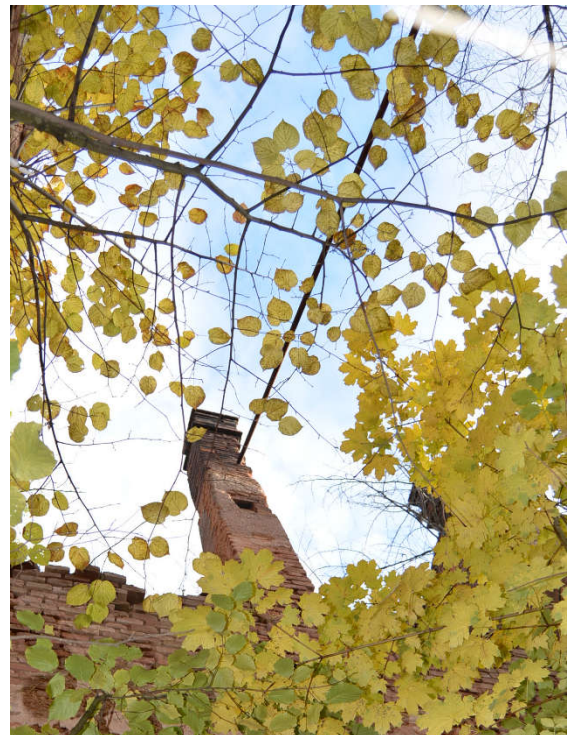
Komíny se dochovaly ve špatném stavu, kvůli chybějícímu zastřešení jsou vystaveny vnějším účinkům. V severovýchodní části objektu dochází k vychýlení komína z původní polohy. Tento komín je podepřen, aby nedošlo k jeho zřícení. Do dnešní doby se nedochovala komínová dvířka. Zdivo hlavy komínu je značně degradované a mezi jednotlivými zděnými prvky úplně chybí spojovací materiál. Hlava komínů je zakončená kamenným obložením. Stav průduchů komínů nebyl v rámci vizuální prohlídky objektu zkoumán.

Obrázek 14 - Komín podepřený tyčí

Předpokládá se zasypání sutí a vypadaným materiálem. Vypadání materiálu způsobila pronikající voda komínem.

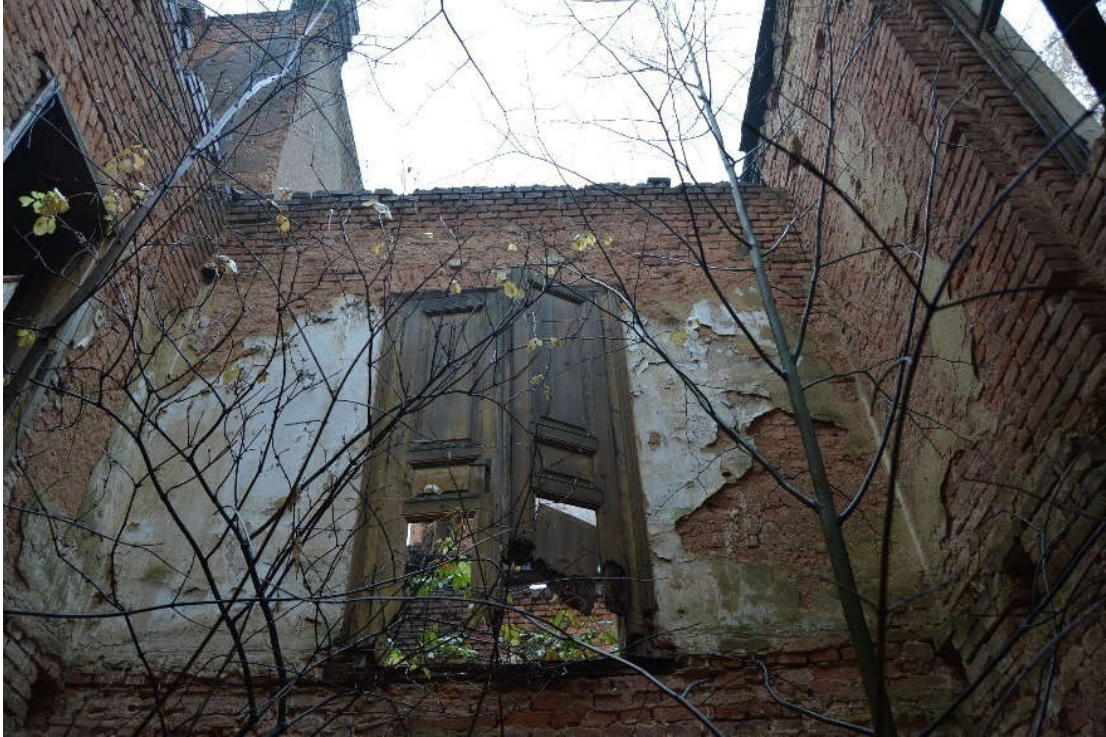
Hlavní příčiny poruch výplně otvorů jsou vlhkost, dožití materiálu a vandalismus. Před samotnou sanací výplní otvorů by bylo dobré provést restaurátorský průzkum.

Obrázek 16 - Pohled na dochovaná dveřní křídla

Jelikož se jedná o historicky cennou budovu, doporučuje se v co největší možné míře zachovat autentické dobové prvky. Pro rekonstrukci a sanaci stávající výplně otvorů je navrženo repasování prvků. Ocelové prvky demontovat, odstranit jejich případnou povrchovou úpravu a korozní zplodiny. Tyto prvky ošetřit antikoročním nátěrem. Chybějící výplně otvorů zhotovit z dřevěných replik. Je důležité dodržet tvarosloví prvků. Doporučený materiál pro repliky výplně otvorů je dub. U dveří budou závěsy zadlabávané s koncovou. Kování bude provedeno s historickým a dobovým vzhledem v štítovém provedení.

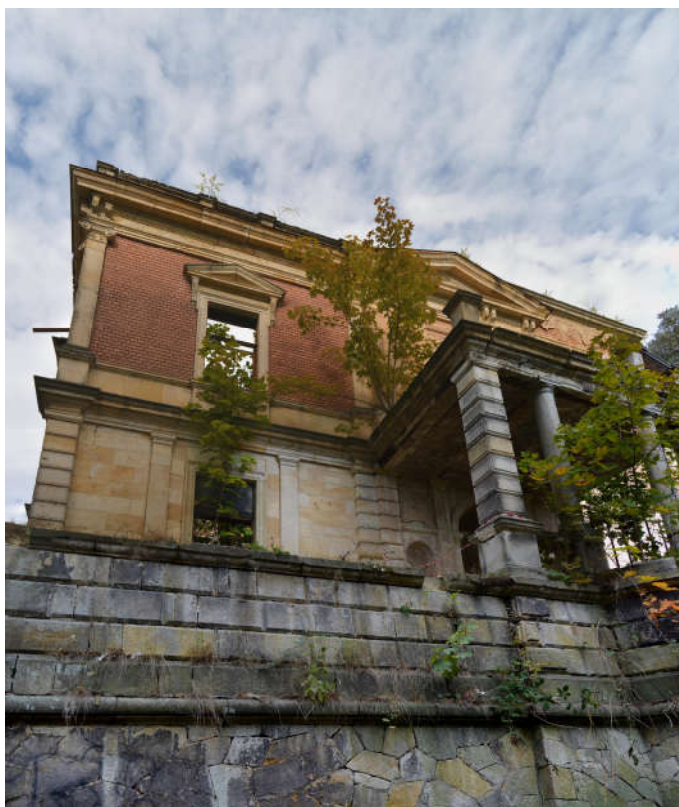
Obrázek 18 - Jihovýchodní fasáda

Na této fasádě je patrná trhlina probíhající prvním a druhým nadzemním podlažím. Pravděpodobně zde došlo ke klesnutí rohu objektu. Hlavní příčinou trhliny je poškození odvodnění. Došlo tak k vyplavení spojovacího materiálu. Jihovýchodní fasáda je také poškozena vodou hnanou větrem.

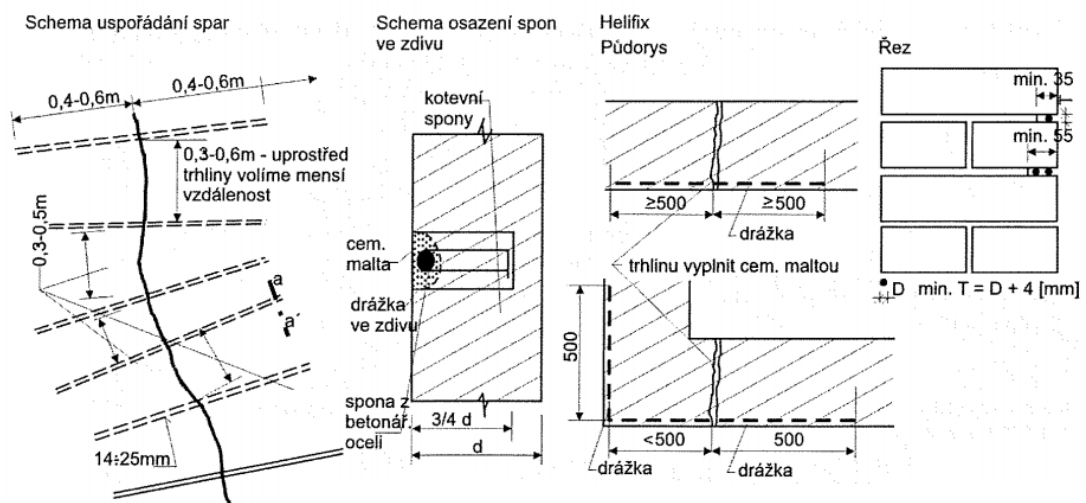
Obrázek 22 - Schéma stehování trhliny[9]

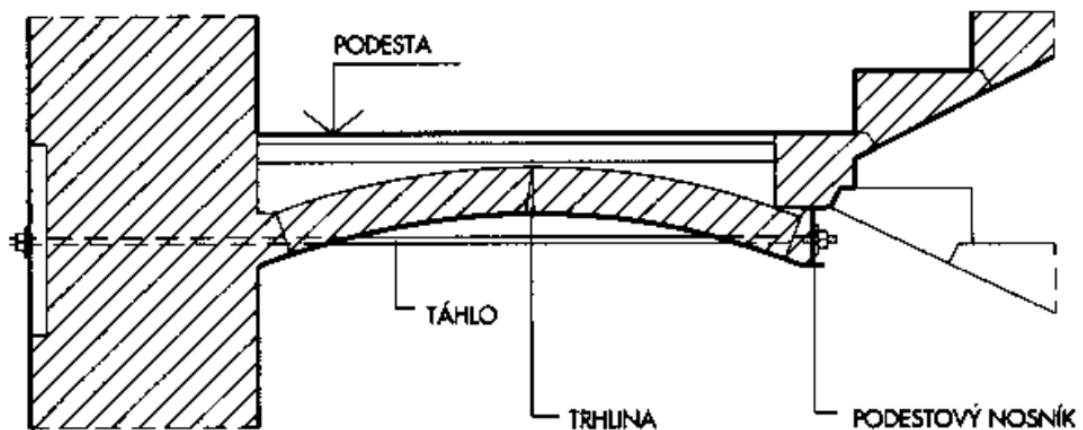
Obrázek 31 - Stažení klenby a vybočeného podestového nosníku táhlem [16]
