**REKONSTRUKCE KOSTELA Z 18. STOLETÍ**

Bakalářská práce

Název bakalářské práce: Rekonstrukce kostela z 18. století

This bachelor thesis 'Refurbishment of a church from the 18th century' deals with the pre-construction condition survey of St. Jan Nepomucky church in Vrchni Orlice. Redevelopment methods of selected construction and technical problems are proposed based on this technical research.

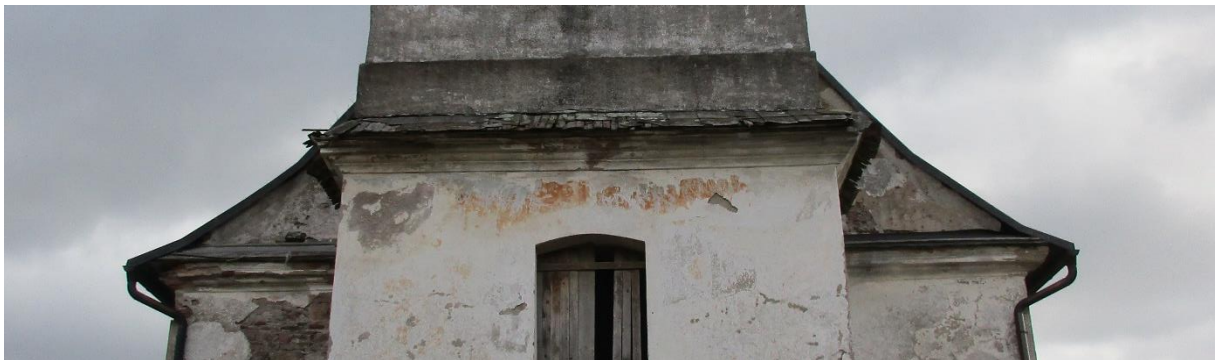
Poškození exteriéru kostela od zatékající dešťové vody se vyskytují v různých mírách v závislostech na výskytu poruch střešního pláště. Patrně nejmenší poškození omítek se vyskytuje na věži, především v horních partiích, kde je omítka na většině plochy (kromě východní části okolo okna zvonového patra, kde chybí cca 4/5 plochy omítek) pouze vzhledově sešlá a ztmavlá. Na některých místech se dokonce zachovalo i několik vrstev nátěrů (bílá a žlutá barva). Ovšem citelným problémem je devastace předsazené kordonové římsy věže, která postupně přichází o své opláštění. Původní dřevěné šindele byly později překryty eternitem, avšak ten se rozpadá a obnažená římsa tak jeví známky působení dešťové vody. Největší poškození římsy se objevuje na styku věže s lodí, kde je již cihelné zdivo římsy zcela obnaženo (obr.33).

Obr.32.: Poškození krytiny kordonové římsy věže.

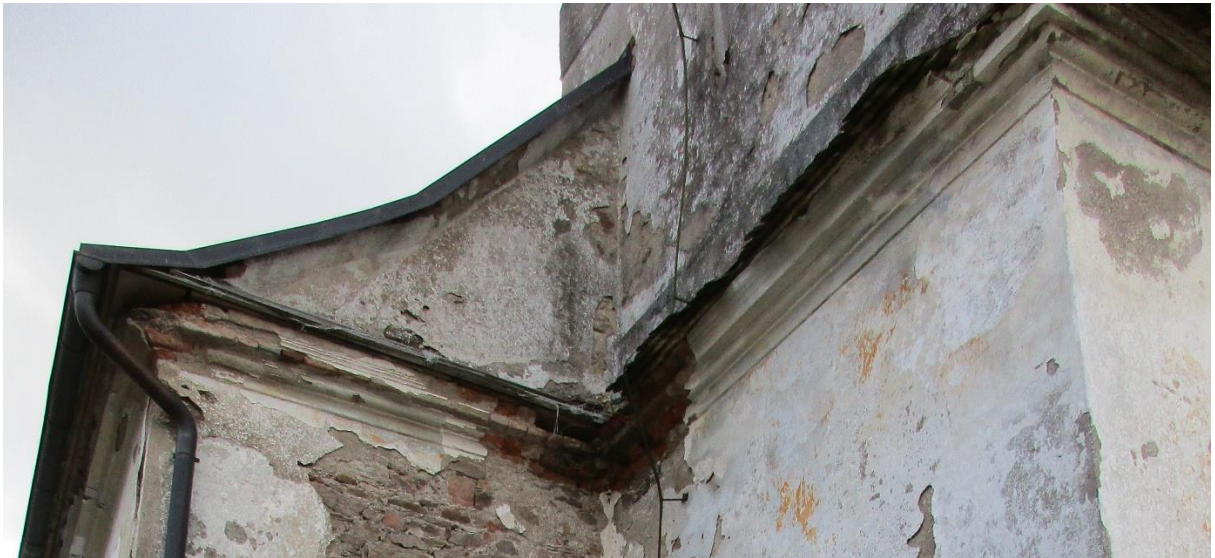
Obr.33.: Poškozená římsa ve styku věže s lodí.

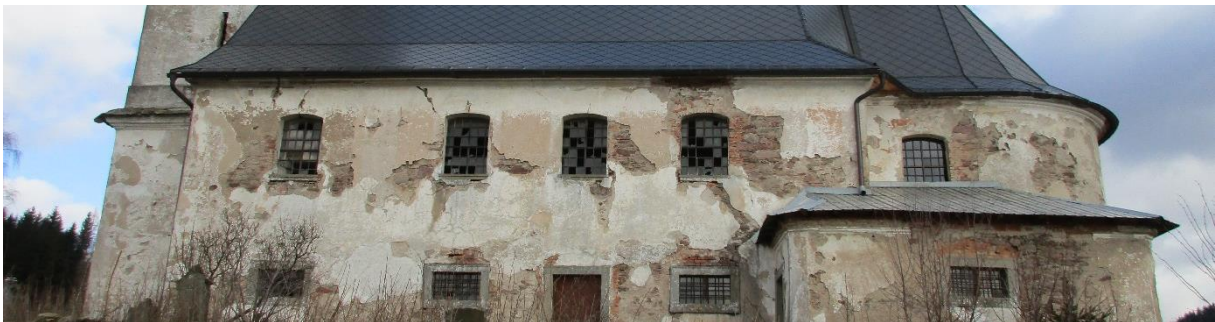
Dále jde o rozsáhlá poškození na jižní straně kostela. Zde nese známky poškození všech pět oken horní řady. U dvou z nich jde o úplné zničení římsy a opadání všech vrstev omítek v okolí. U zbylých třech se sice omítky v různé míře zachovaly, avšak s viditelnými trhlinami v klenutých nadpražích.

Obr.34.: Jižní strana kostela – poškození omítek a stěn.

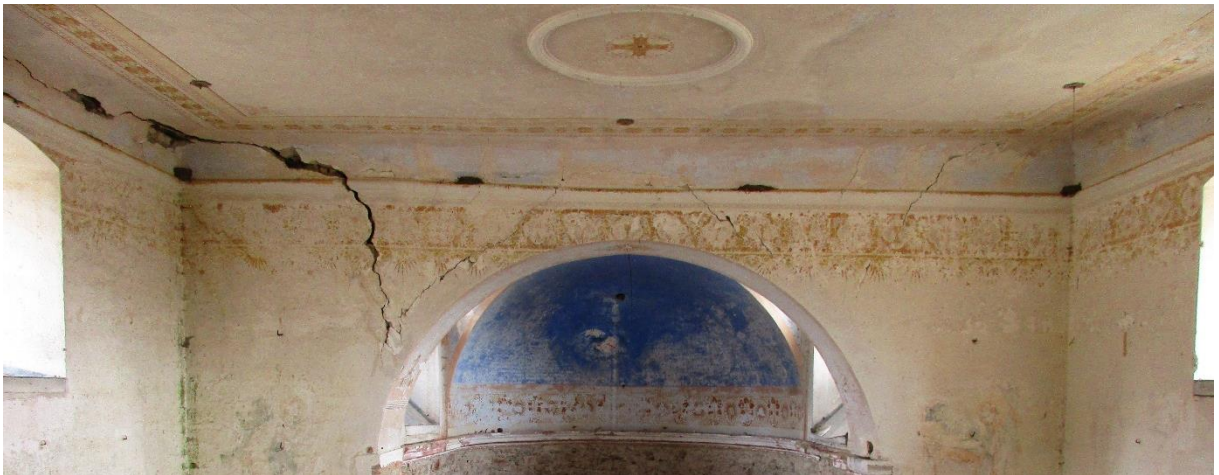
Netěsným střešním pláštěm v minulosti zatékalo do interiéru na mnoha místech. Došlo tak k zásadnímu snížení pevnosti zdiva. Výsledkem jsou především poruchy okenních kleneb, praskliny zdi a odtržení stropu od stěn. Patrně nejzávažnějším problémem je poškození vítězného oblouku (obr. 35). Nutno však poznamenat, že rozsah trhlín v konstrukci oblouku může svědčit i o poklesu podpor oblouku.

*Obr.35.: Poškození vítězného oblouku.*

Poškození vítězného oblouku je patrně nejzávažnější poruchou objektu. Příčinou jeho rozsáhlého poškození je zatékání dešťové vody do konstrukce a následné snížení pevnosti zdiva. Spolu s tím pravděpodobně došlo k poklesu klenebných podpor. Proběhla tak velká přetvoření, kterým tento objekt bez pozdního věnce nebo jakýchkoliv ztužujících prvků nemohl odolat. Výsledkem je rozsáhlá síť trhlin v klenebném pásu. Šířka některých trhlin dosahuje odhadem až 10cm.

Je navrženo zajištění oblouku pomocí ocelového táhla průměru 25mm, které bude vedeno v úrovni paty klenebního pásu. Kotvení táhla bude z vnější strany stěn do vysekaných kapes ve zdivu přes ocelové roznášecí desky tl. 10mm. Část táhla, která prochází volným prostorem interiéru, musí mít vhodný vzhled a povrchovou úpravu dle požadavků úřadu památkové péče.

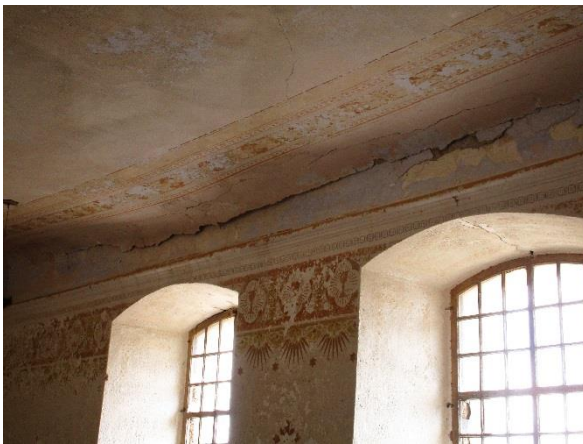
*Obr.36: Održení stropu od stěn.*

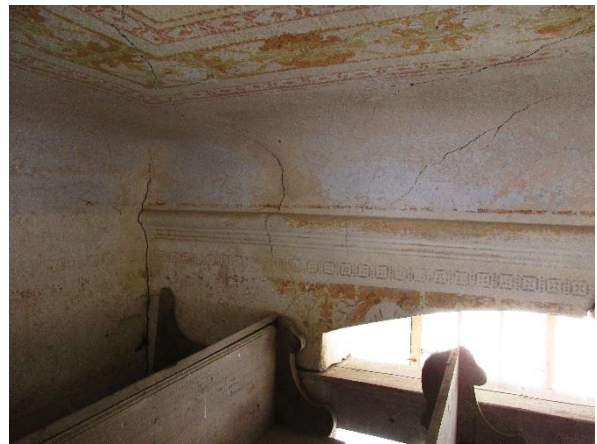
*Obr.37.: Trhliny v nadpraží okna ve 2.NP.*

Zatékající dešťová voda také způsobila rozsáhlá poškození říms, vnějších omítek a okenních nadpraží ve 2.NP. Vzniklé trhliny budou očištěny a dle jejich velikosti a rozsahu sanovány. Trhliny malých rozměrů budou pouze zatmeleny, širší trhliny je nutné injektovat. U trhlín, u kterých hrozí další rozšiřování, bude použita metoda sešívání zdiva pomocí vlepané helikální výztuže do vyřezaných drážek.

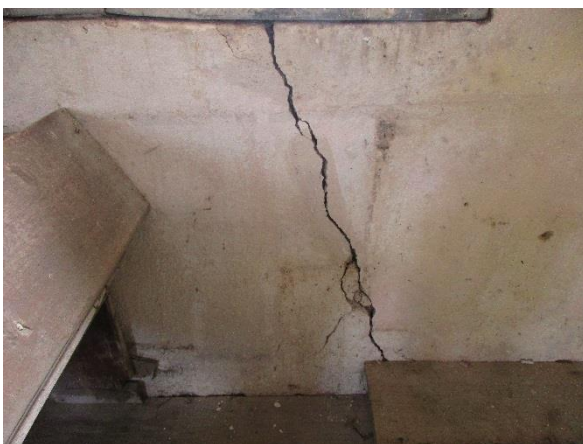
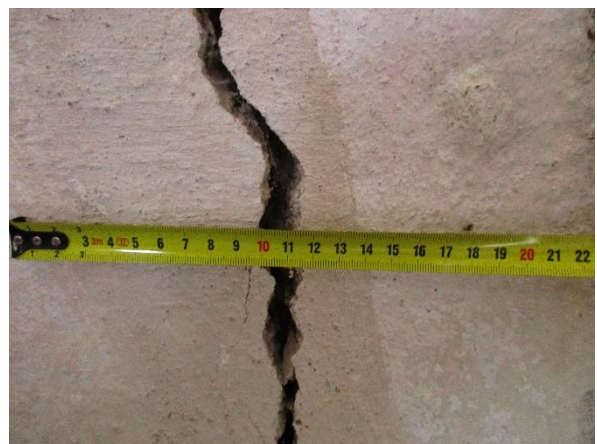
*Obr.38a, 38b: Trhlina pod parapetem jednoho z oken v 2.NP.*

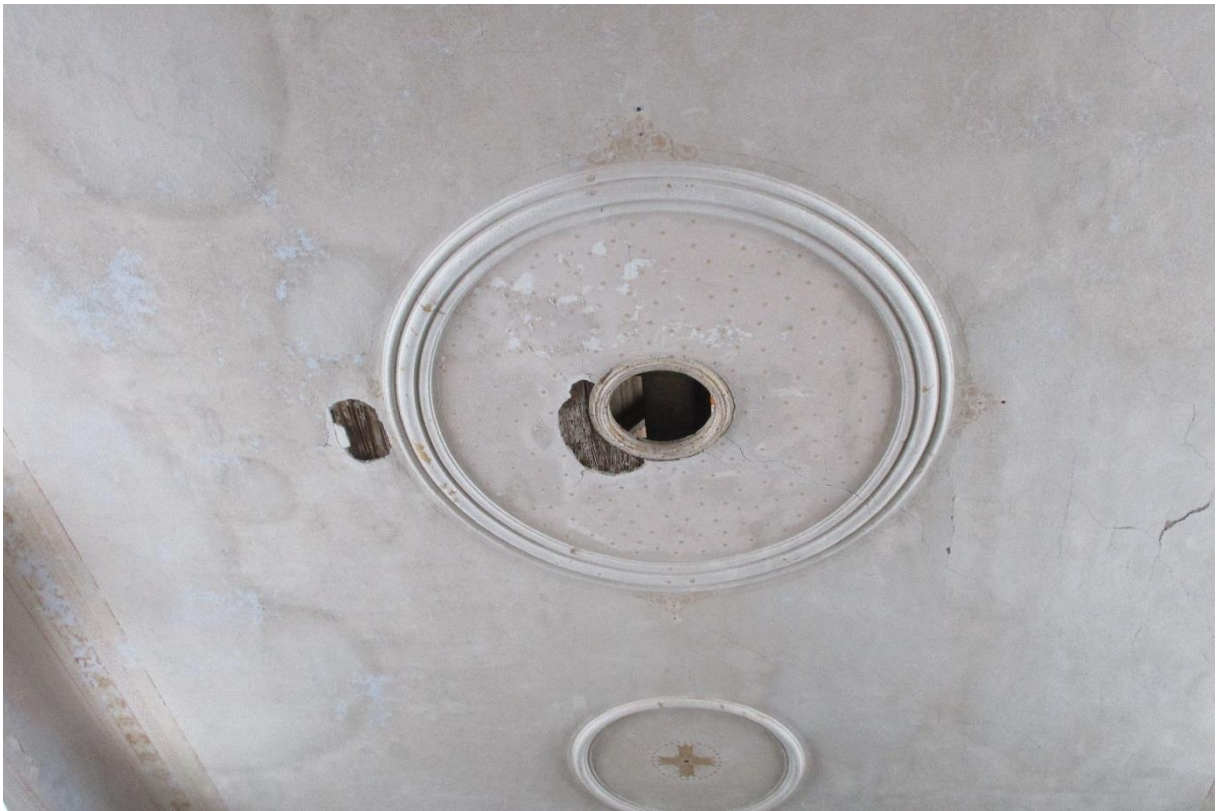
Další známkou zatékání dešťové vody do interiéru jsou pak vlhkostní mapy na stropě. Na několika místech došlo i k odpadnutí omítek od rákosového pletiva (obr.39).

Obr.39.: Pohled na zrcadla. Patrné jsou vlhkostní mapy a místa s odpadnutou omítkou.

Vlivem zatékání dešťové vody do krovů před provedením rekonstrukce byla na několika místech stropu lodi zničena rákosová omítka. V okolí stropních zrcadel bude postačovat očištění podkladu a nanesení nové vrstvy omítky na původní rákosové pletivo. Avšak na jednom místě stropu nad kůrem došlo k rozsáhlému poškození omítek včetně zničení prkenného bednění. V tomto případě bude nutné rozebrat a nahradit celou plochu poškozené skladby stropu až do úrovně nosných trámů.

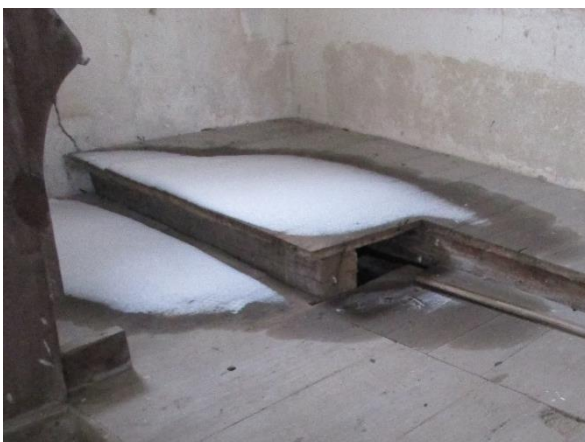
Obr.40.: Navátý sníh na kůru.

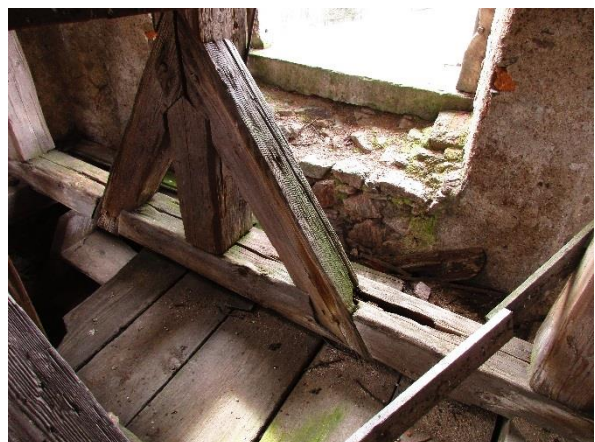
Dalším problémem, který ničí interiér kostela, je absence velké části skleněných výplní oken a v některých případech i absence celých oken včetně ráků. I přes oplechování – záchytný žlábek- mnoha vnitřních parapetů se během zimních období dovnitř dostává množství sněhu, které během tání degraduje veškeré dřevěné konstrukce (obr.40). Do velice špatného stavu se tak dostaly i zvonové stojky, které jsou díky absenci okenic výrazně navlhlé, pokryté plísními a lišejníky a na některých částech se začínají rozpadat (obr.41).

Obr.41: Poškození zvonových stojek.

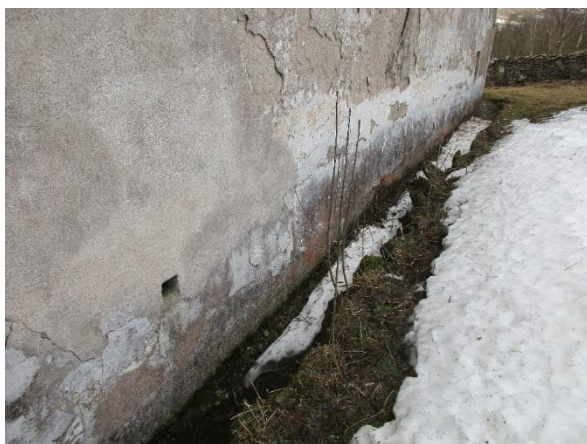
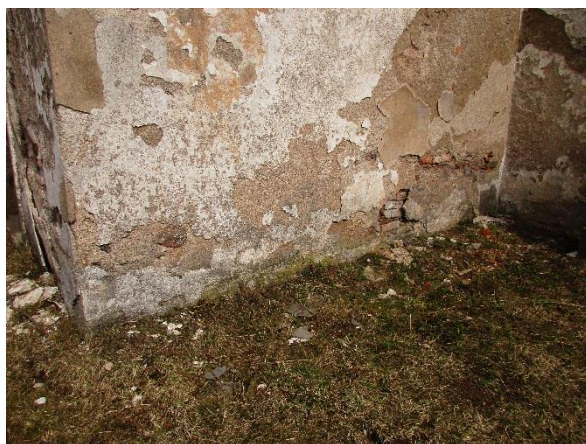
Podél severní stěny lodi je proveden příkop z volně skládaných kamenů do hloubky cca 80cm pod úroveň podlahy 1.NP. Díky tomu na stěnu nepůsobí přímo sníh a stékající voda ze svahu, navíc může lépe vysychat. Proto jsou zdejší omítky v daleko lepším stavu než na ostatních stranách. Bohužel dno příkopu není nikam vyspádováno, tudíž veškerá voda v něm zůstává. Celou věc zhoršují dva okapové svody, které ústí právě do tohoto příkopu. V samotném příkopu se tak po většinu roku drží voda bez možnosti odtoku.

Obr.42,43.: Příkop podél severní stěny. Dobře patrné projevy vlhkosti. V horní části snímku odloupaná svrchní vrstva omítky v důsledku vztlínání vody. Vpravo poškození jižní stěny věže.

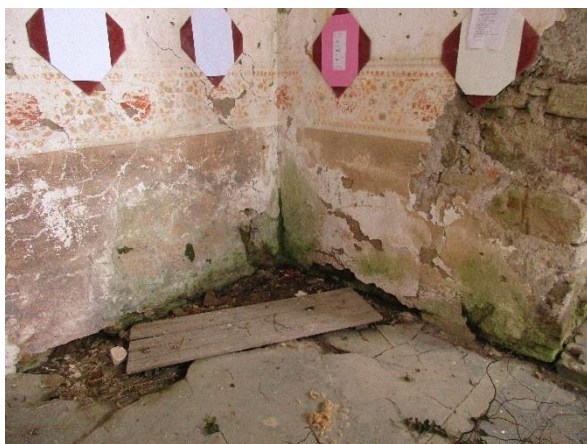
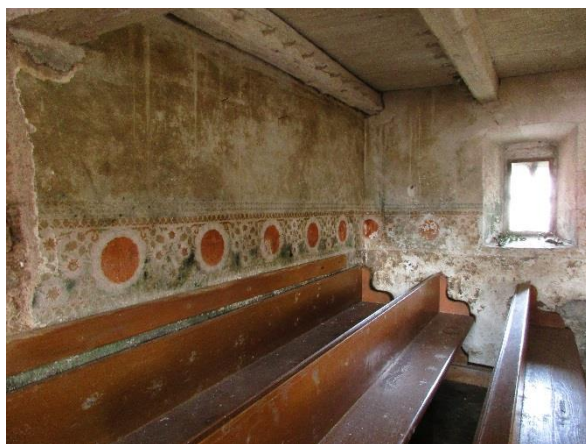
V interiéru jsou známky kapilárního vztlínání vody nejvíce patrné na pískovcové dlažbě (více v kapitole 4.5) a na stěnách, které jsou pokryty zelenými plísněmi.

Obr.44,45.: Poškozené omítky důsledkem zvýšené vlhkosti a plesnivěním.

Dalším problémem, který ničí zejména interiér kostela, je vztlínající vlhkost ve stěnách a podlahách. Kostel postrádá jakoukoliv hydroizolaci, takže stěny a omítky podléhají značné degradaci. Tyto podmínky jsou ideální pro růst plísní, které se vyskytují jak na stěnách, tak i na podlaze z kamenné dlažby. Je navrženo provedení větracích kanálů, a to jak ze strany exteriéru, tak i interiéru. Kanály budou sestaveny z betonových prefabrikátů tvaru L nebo z příkopových tvarovek, popř. budou vyžděny ze ztraceného bednění. Horní strana kanálů bude zakryta dlažbou, resp. zeminou v exteriéru. Zhruba v polovině délky každého z nich bude vyžděna nasávací šachta. Na obou koncích každého kanálu budou provedeny odváděcí šachty, ze kterých budou vyvedeny PVC trubky skrz obvodovou stěnu do falešných okapních svodů, které budou zakončeny nad hranou střechy větrací hlavicí. Toto řešení zajistí přirozené provětrávání kanálů a odvádění vlhkosti ze zdiva. Protože vztlínající vlhkost v podlahách a s tím související růst plísní může být překážkou pro plánované využívání kostela, je navrženo variantní řešení pro interiér v podobě zcela nové provětrávané podlahy. V tomto případě je nutné snést celou skladbu současné podlahy. Poté budou na ztuhnutou vrstvu podkladního štěrku ukládány plastové Iglú tvarovky spolu s ocelovými sítěmi, které budou následně zality vrstvou betonu. Odvětrání dutiny v podlaze je řešeno přirozeně pomocí nasávacích trubek v severní stěně a výdechových trubek na jižní stěně. Provedení takovéto podlahy řeší jak zamezení přístupu vztlínající vlhkosti do svrchních vrstev podlahy, tak i odvádění vlhkosti z přilehlých stěn při použití vyšších Iglú tvarovek. Jde ale o významný zásah do interiéru kostela, který je nutné konzultovat s úřadem památkové péče.

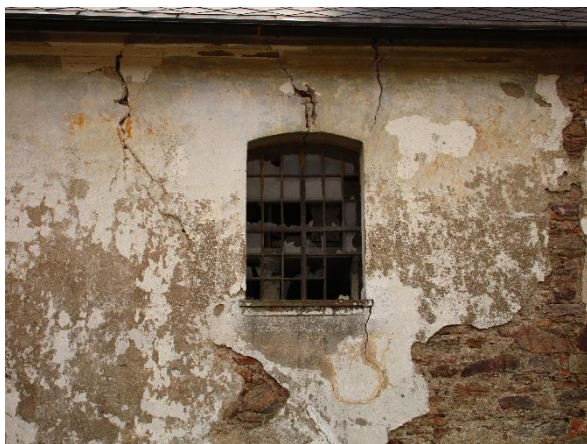
Obr.46.: Trhliny okolo okna.

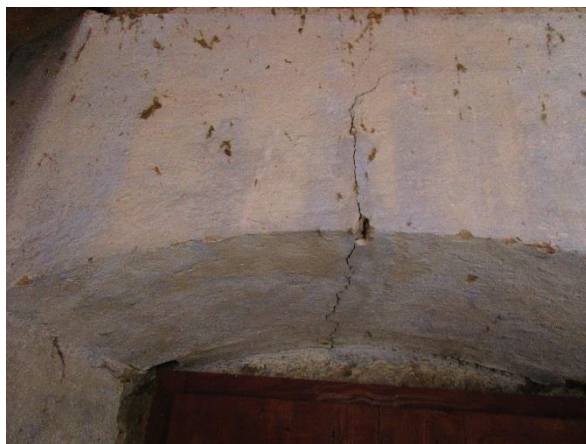
Porušení svislých konstrukcí z velké části souvisí se zatékáním srážkové vody – viz. kapitola 4.2.1. Podrobně jsou poruchy svislých konstrukcí na straně exteriéru zachyceny na přiložených výkresech. V interiéru se ale vyskytují i trhliny a praskliny zdiva, které pravděpodobně nevznikly vlivem zatékání srážkové vody. Jednou z nich je např. prasklé nadpraží nade dveřmi do sakristie (obr.47).

Obr.47.: Trhlina v nadpraží dveří sakristie.

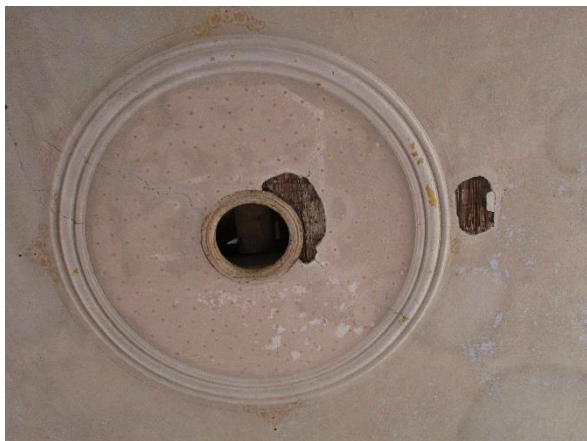
Vlivem zatékání dešťové vody do krovů došlo k degradaci omítek stropu lodi. Na několika místech začala vrstva omítky odpadat od rákosového pletiva (obr.51). Největší poškození stropu je nad kůrem, kde se propadl kus stropu o rozměrech cca 0,5x1 m (obr.52).

Obr.51.: Poškozený strop lodi.

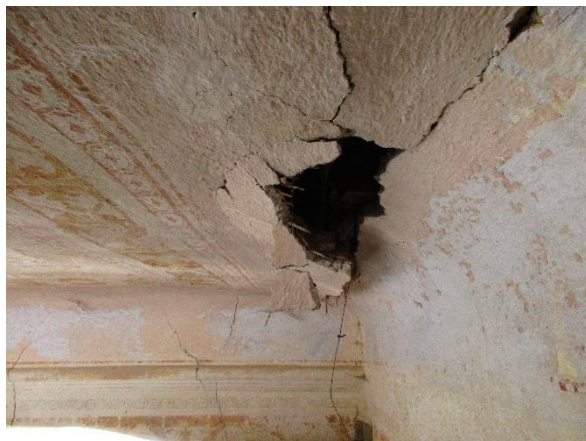
Obr.52.: Propadlý strop nad kůrem.

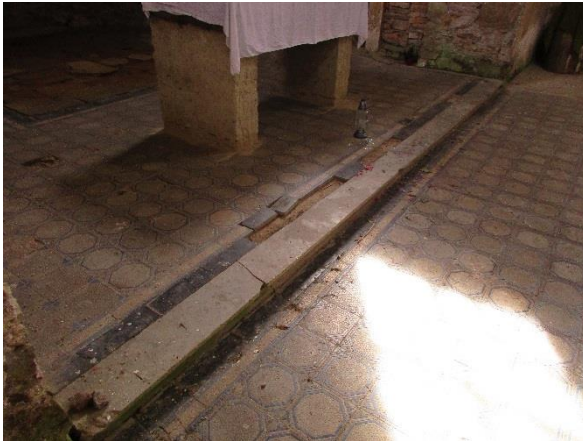
V celém kostele jsou tři druhy podlah, a to litý beton, šamotová dlažba a pískovcové desky. Jedinými poruchami podlah z hladkého litého betonu jsou tenké trhliny, které ale nebrání běžnému užívání. Podlahy ze šamotové dlažby jsou taktéž v dobrém stavu, až na několik míst, kde některé dlaždice chybí (viz.obr.53). Podlahy tvořené pískovcovými deskami jsou ale na většině ploch pokryté výraznou zelenou plísní, která ničí dřevěnou konstrukci novodobých lavic (obr.54).

Obr.53.: Poškozená dlažba před oltářem.

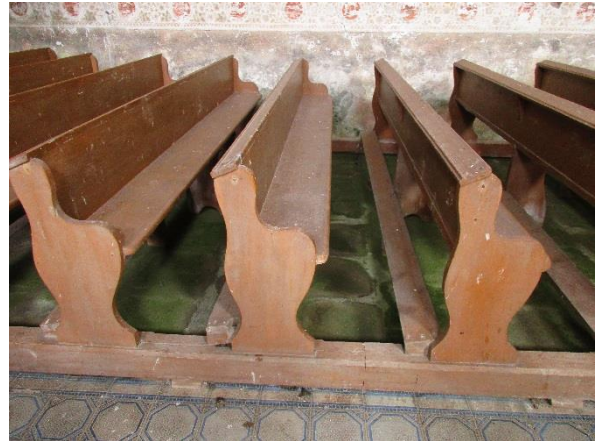
Obr.54.: Plísní pokrytá dlažba pod lavicemi.

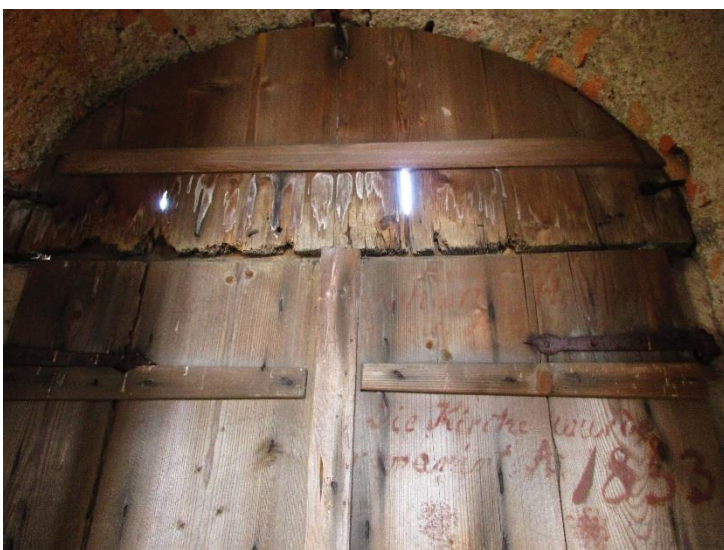
V objektu jsou kromě dvou oken v presbytáři všechny ostatní výplně okenních otvorů původní. Jejich skleněné tabulky jsou na mnoha místech rozbité a dřevěné okenní rámy jsou sešlé, bez ochranných nátěrů podléhají hnilobě. Železné mříže jsou značně zkorodované, ale stále funkční. Ve velmi špatném stavu jsou okenice zvonového patra, které se rozpadají a někde dokonce již zcela chybí (obr.55,56).

Obr.55,56: Stav okenic zvonového patra.

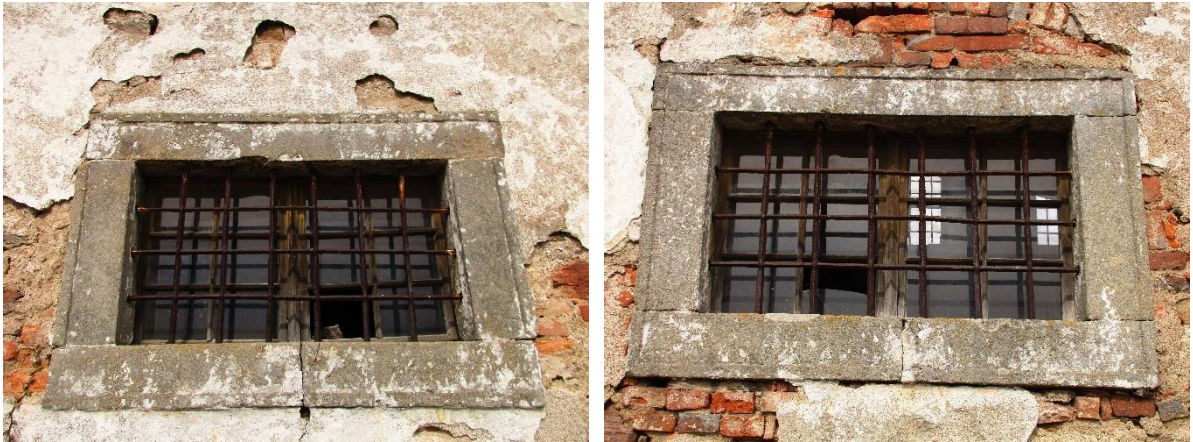
U některých oken v 1.NP jsem našel trhliny v pískovcovém ostění (obr.57,58).

Obr.57,58: Prasklé dolní bloky pískovcových ostění.

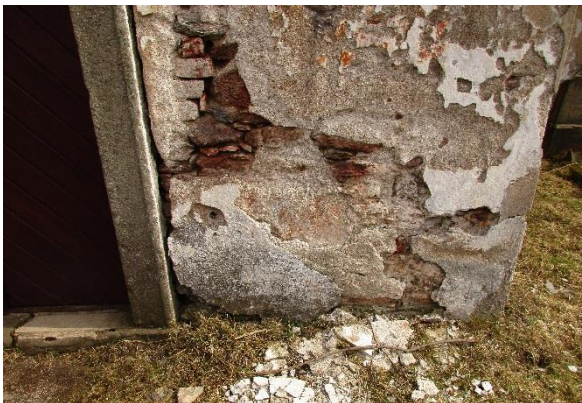
Pískovcové ostění hlavního vstupu vykazuje známky vzlínající vlhkosti a působení stékající dešťové vody. Ze spáry mezi svislými bloky a zdívem je postupně vymývána omítka, tudíž tyto bloky ztrácejí soudržnost se zdívem. Toto je patrné především u pravého kusu (obr.59).

Obr.59.: Poškozené ostění hlavního vstupu.

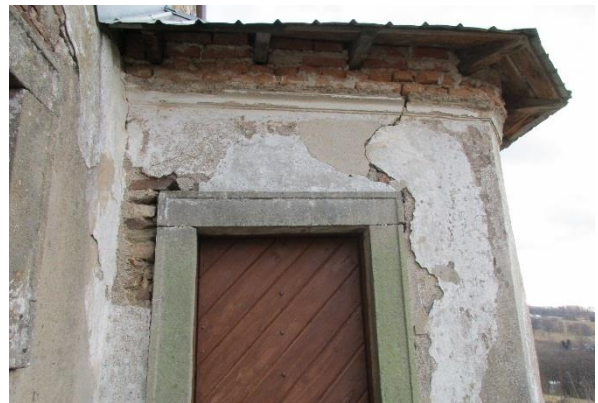
Obr.60.: Trhlina u vstupu do sakristie.
