# POHLED SEVEROVÝCHOD STÁVAJÍCÍ STAV SE ZAKRESLENÍM PORUCH

Zpracoval Michal Hoffmann	Konzultant ing. Radek Zigler Ph.D.	Školní rok 2016-2017	Fakulta stavební <b>ČVUT</b>  	
Předmět: BAKALÁŘSKÁ PRÁCE			Datum	5.4. 2017
Úloha: REKONSTRUKCE ZÁMKU BRNKY			Meřítko	M 1:80
Výkres: <b>POHLED SEVEROVÝCHOD</b>			Číslo výkresu	1

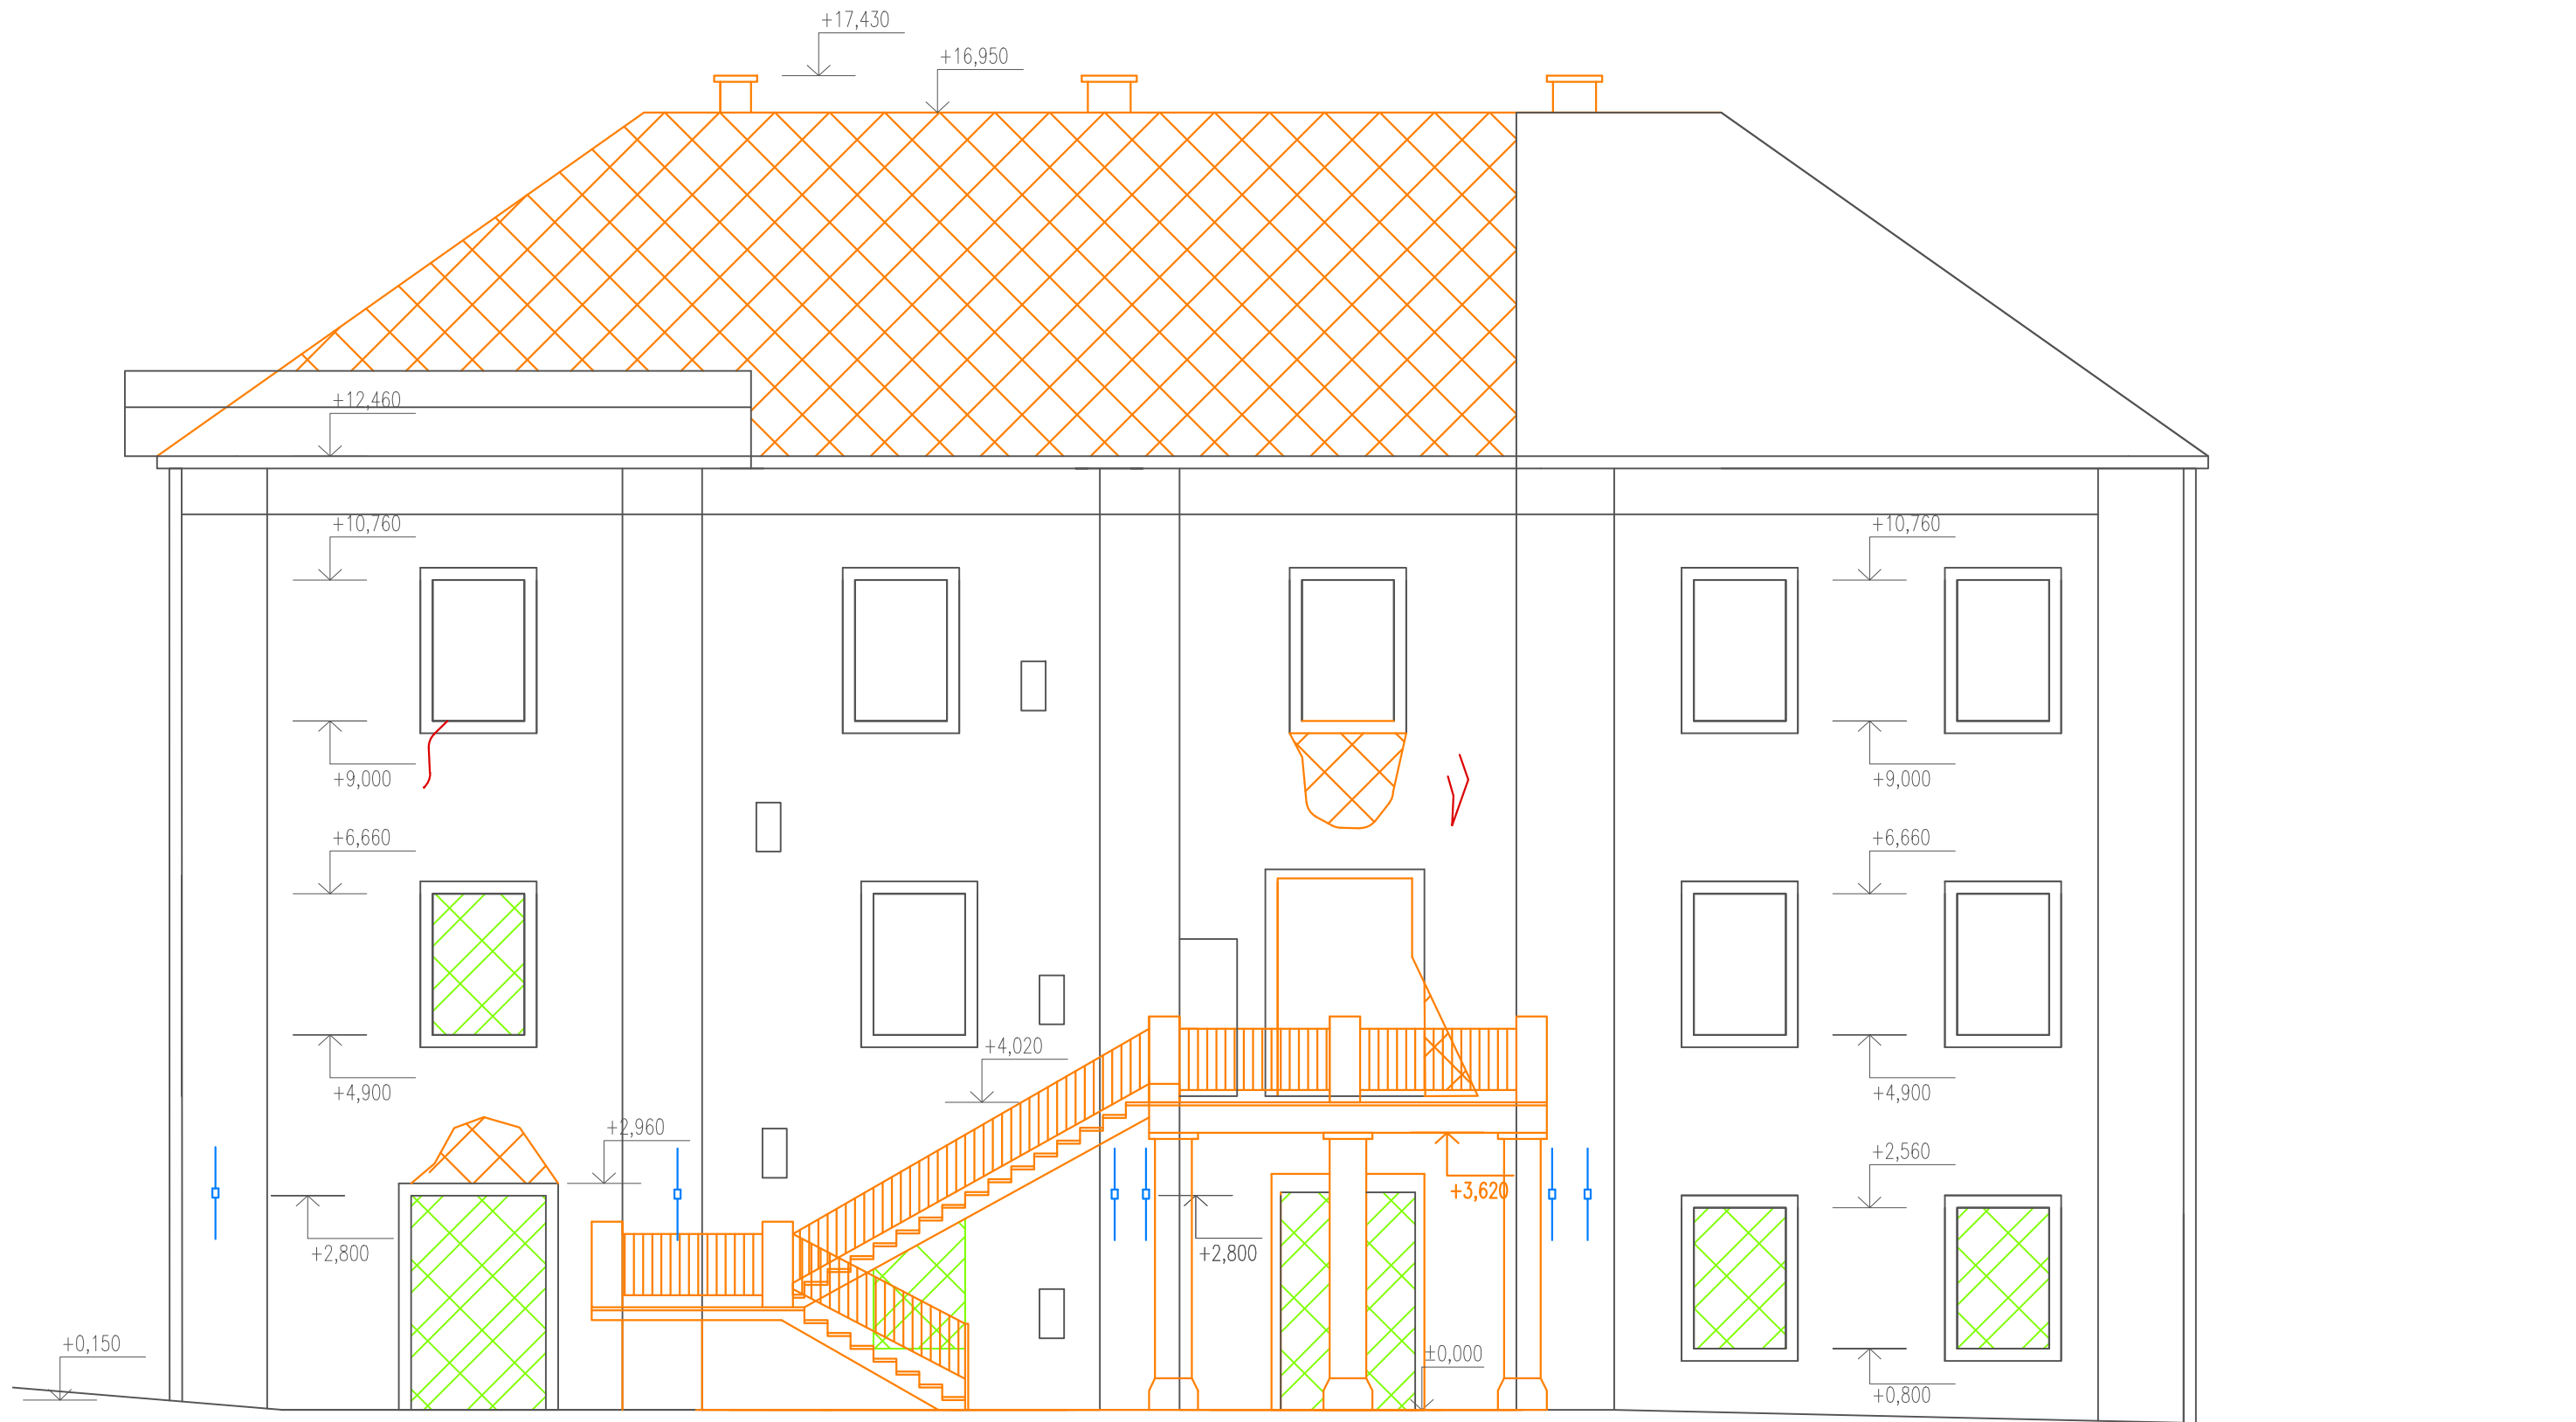
# POHLED JIHOVÝCHOD STÁVAJÍCÍ STAV SE ZAKRESLENÍM PORUCH

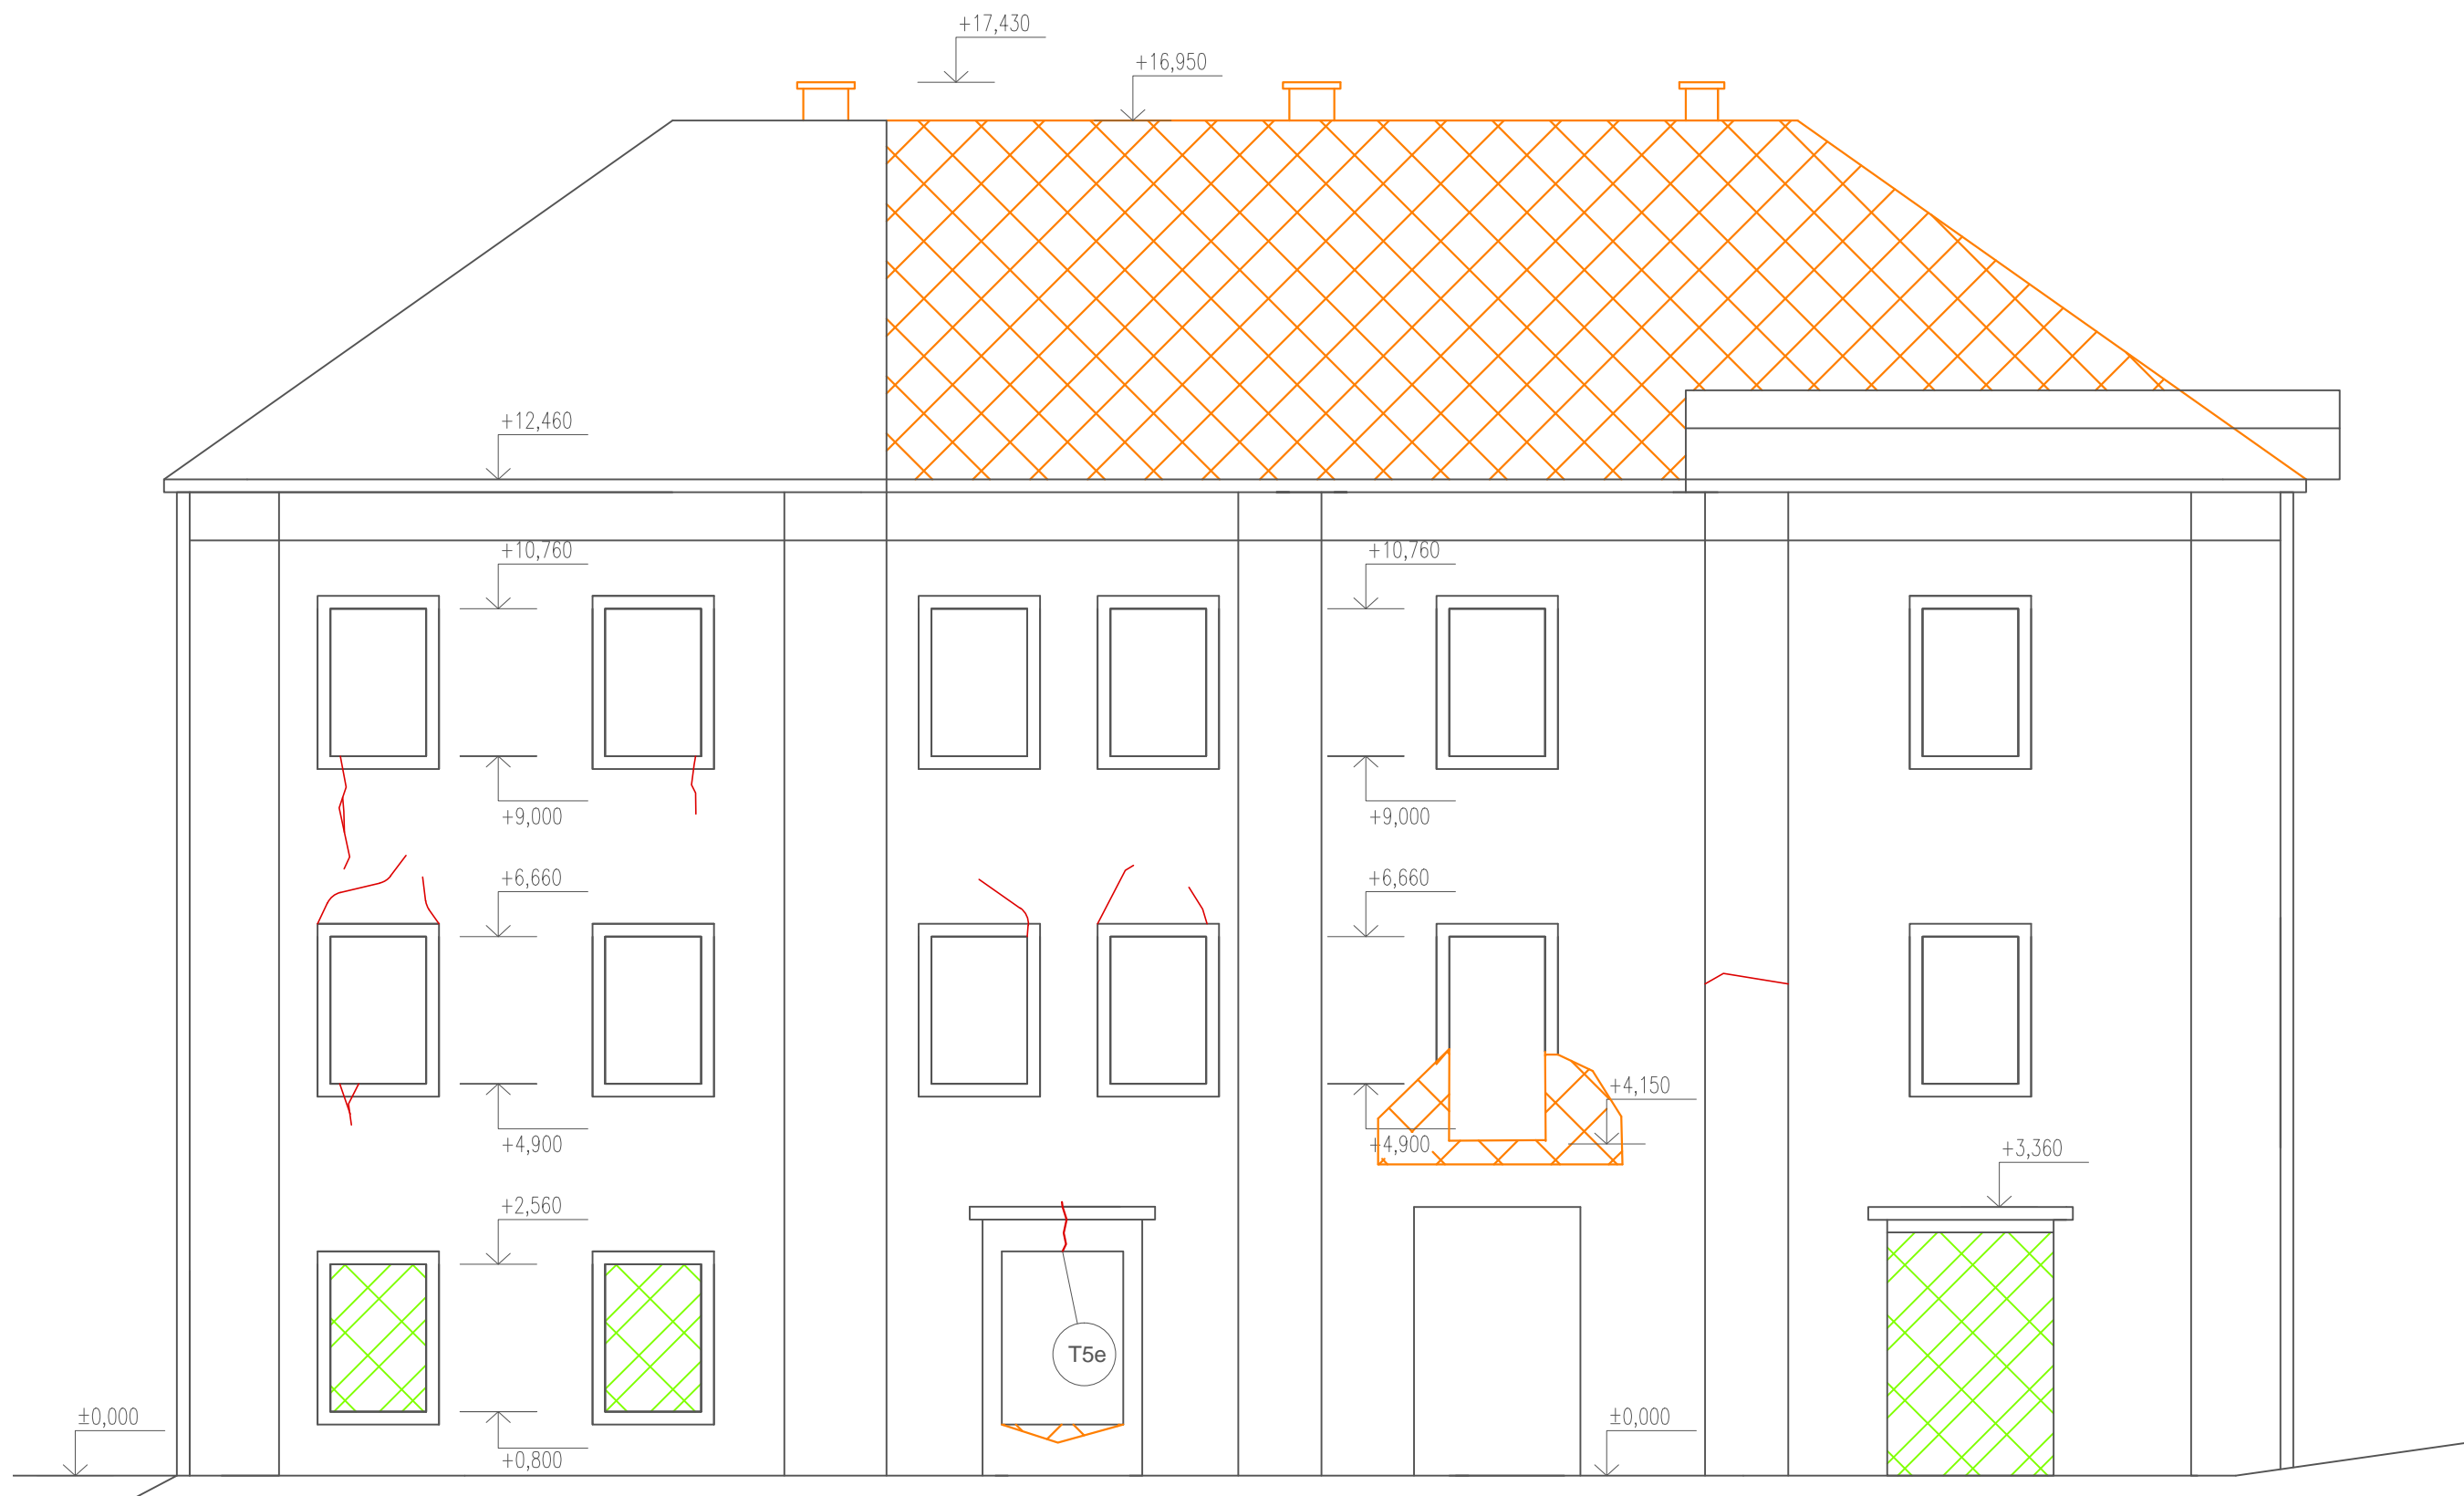
# POHLED SEVEROZÁPAD STÁVAJÍCÍ STAV SE ZAKRESLENÍM PORUCH

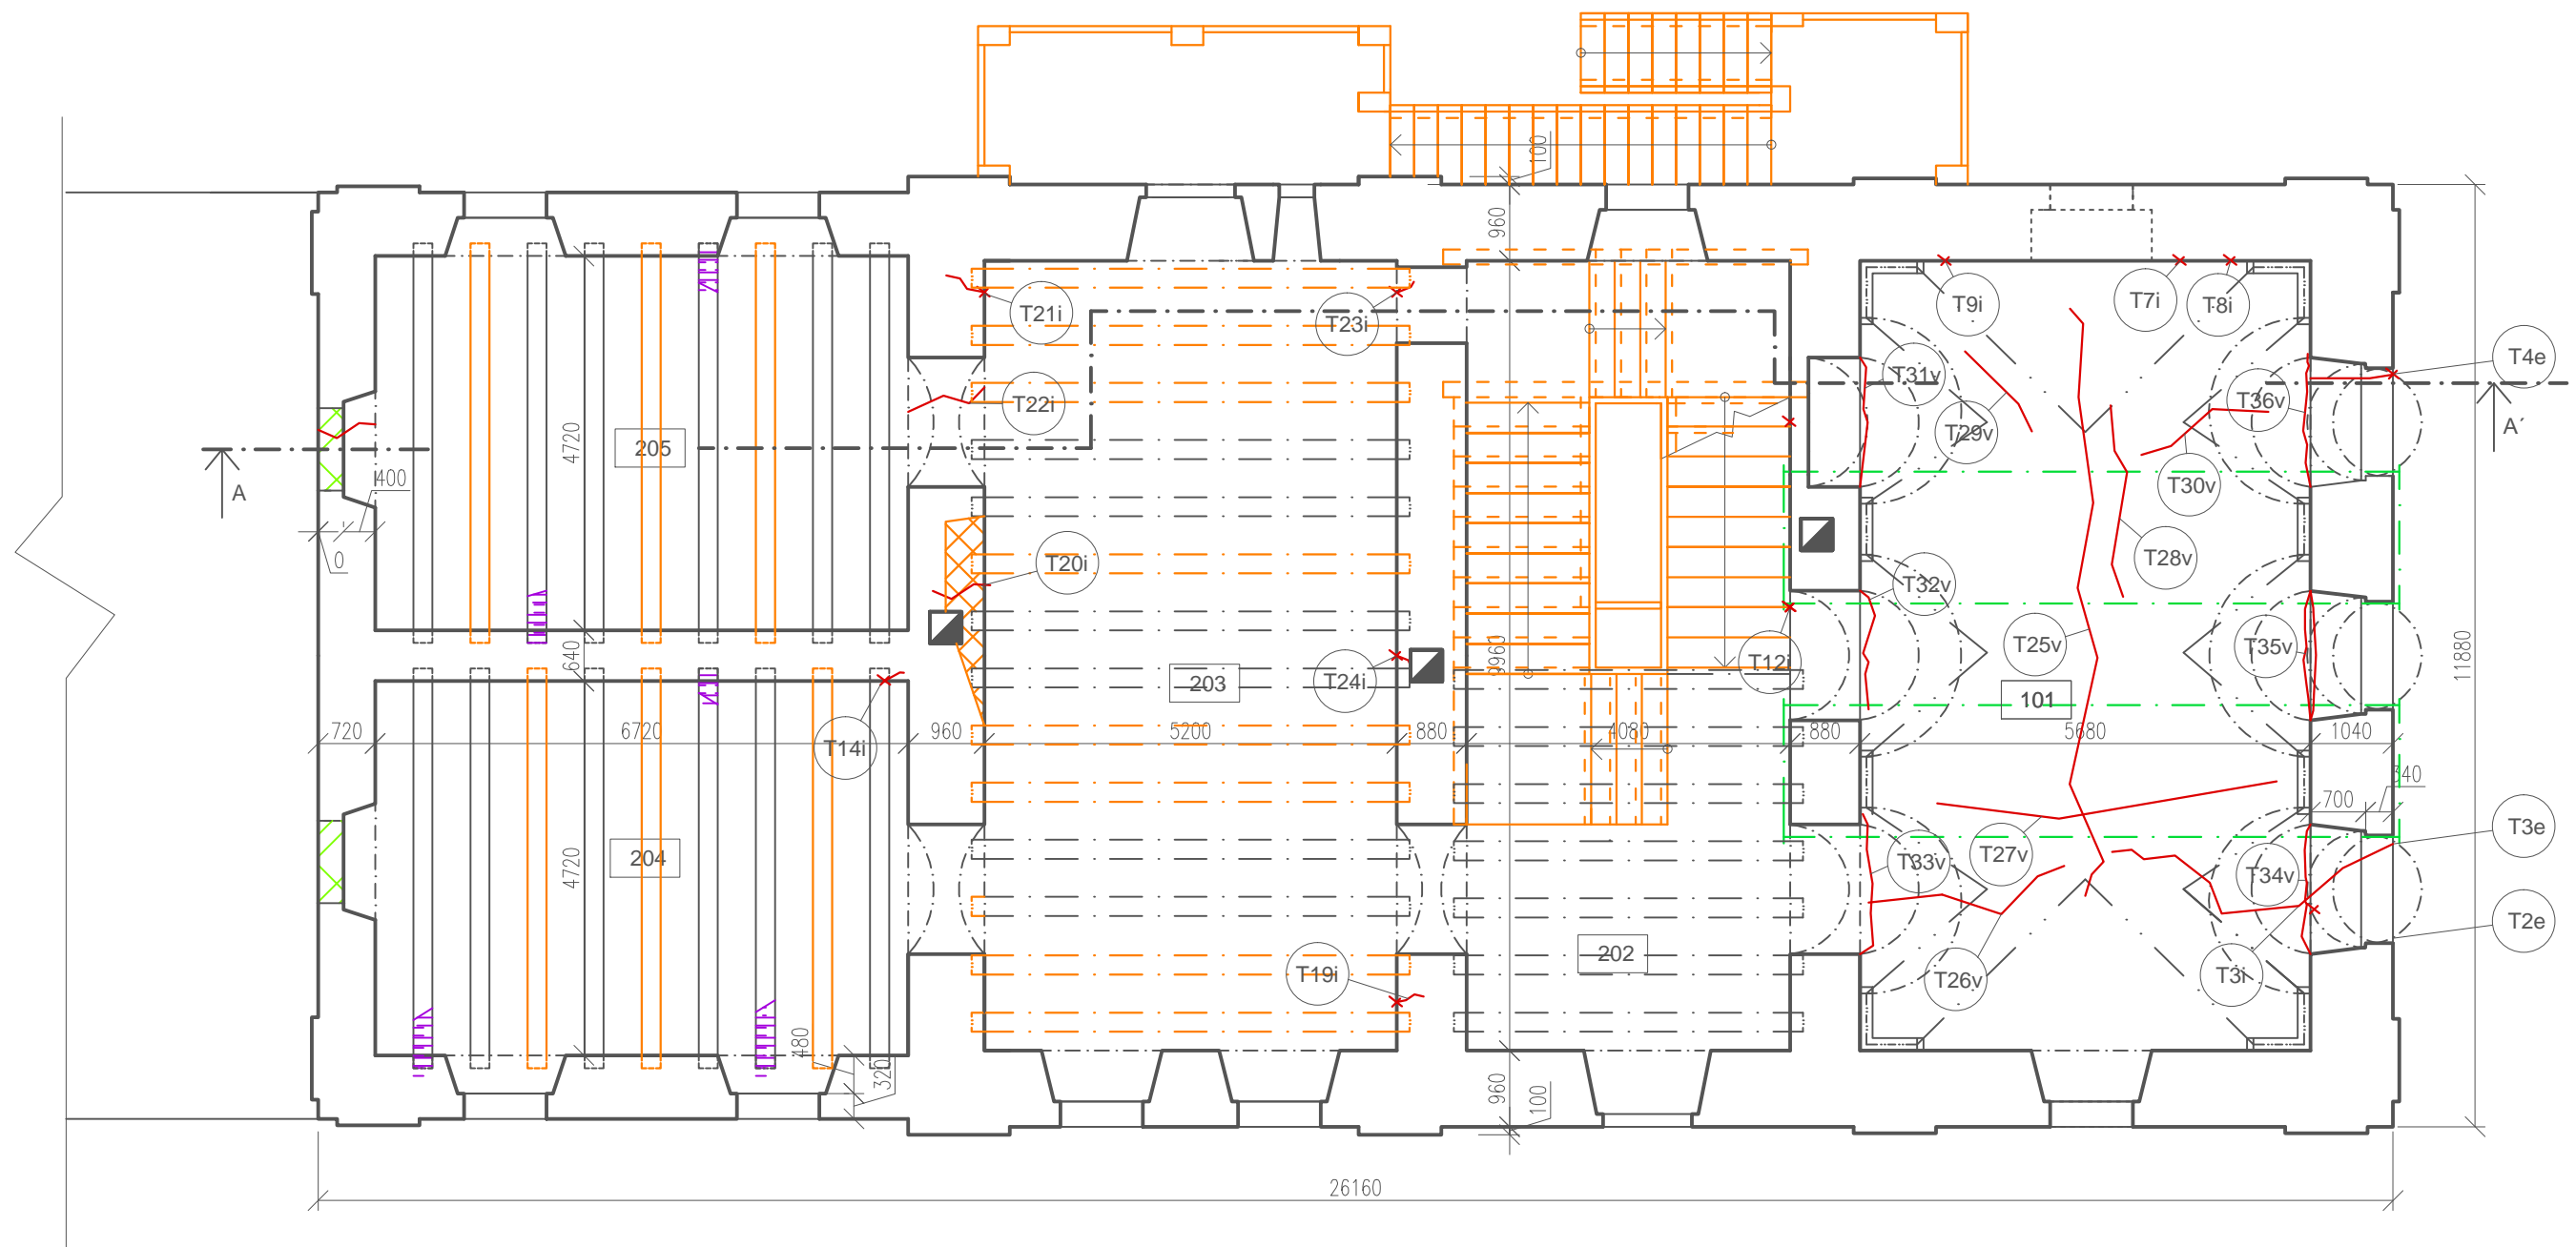
# PŮDORYS 2.NP STÁVAJÍCÍ STAV SE ZAKRESLENÍM PORUCH

OZN	MÍSTO	POPIS	DRUH	ŠÍŘKA [mm]	DÉLKA [m]	PŘÍČINA	Klasifikace
T1e	1.NP, roh	Styk obvodových stěn, průběžná svislá spára	tah	5-30	skrytá pod omítkou	špatná vazba zdiva, teplotní změny,	závažná
T2e	1-3.NP, okno	svislá rozvětvená, rozdělující objekt skrze okno,	tah+smyk	5-20	6	boulení stěny, pokles levého základu, změna průřezu stěny	závažná
T3e	1-3.NP, okno		tah+smyk	5-20	6		závažná
T4e	1-2.NP, okno		svislá méně výrazná, než trhlina na levé straně	tah+smyk	5-10		2
T5e,i	1.NP, nadpraží	trhlina od průhybu nadpraží, porušený portál dveří	tah	2-5	1	otvor dveří, pod meziokenním pilířem	nezávažná
T6i	1.NP, nadpraží	trhlina od průhybu nadpraží	tah	0,8-1	1	průhyb nadpraží	nezávažná
T7i	1.NP, stěna	velké množství drobných trhlin	tah	0,5-0,8	2	ztráta pevnosti a soudržnosti malty a zdiva, zvýšená vlhkost	nezávažná
T8i					1		nezávažná
T9i					3		nezávažná
T10i	1.NP, dveře	zalomená vedoucí z klednby do nadpraží,	tah	10-20	1,5	způsobena zřícením klenby nad dveřmi	havarijní

T11i	1.NP, stěna	ve stěně kopírující okraj uložení klenby	smyk	2-40	1	usmyknutí více zatížené části zdiva	závažná
T12i	1-3.NP, stěna	velkým množstvím rozvětvených trhlin	tah-smyk	0,5-25	7	velké zatížení od klenby na oslabenou zeď	závažná
T13i	1-2.NP, roh	svislé velké místy otevřené trhlina	smyk	5-20	4	usmyknutí zdiva v místě napojení stěn	závažná
T14i	1.NP, stěna	trhlina vedoucí od uložení trámů	smyk	1-3	2	koncentrace zatížení pod trámy	závažná
T15i	1.NP, nadpraží	zalomené trhlina vedoucí z nadpraží svisle	tah-smyk	5-15	2	průhyb klenuté klenby v nadpraží, ztráta pevnosti malty	závažná
T16i	1.NP, nadpraží		tah	2-3	1,5		závažná
T17i	1.NP, nadpraží		tah	2-3	1,5		závažná
T18v	1.NP, pata	v patě uložení klenby	smyk	5-50	0,5	zborcení paty klenby, provizorně zajištěna	havarijní
T19i	2.NP, stěna	průběžná svislá trhlina	tah	5-20	2	neprovázaná svislá spára, dřívější otvor?	závažná
T20i	2.NP, komín	velké otvory a destrukce zdiva	tah	5-500	3	provalení zdi v oslabení, přetížení zdiva	havarijní

T21i	2-3.NP, roh	trhlina ve vnitřní stěně, rozevírající se v 3.NP	tah	10-30	5	odklon obvodové stěny od vnitřní, chybějící horizontální ztužení, naklonění základové spáry	havarijní
T22i	2.NP, roh	trhlina kopírující otvor dveří	tah	5-20	2		havarijní
T23i	2-3.NP, roh	trhlina ve vnitřní stěně, rozevírající se v 3.NP	tah	10-30	5		havarijní
T24i	2.NP, stěna	průběžná svislá trhlina, rozdělující stěnu	tah	20-30		neprovázání zdiva a zazdění komínového průduchu	havarijní
T25v	2.NP, klenba	podélná trhlina uprostřed klenby	tah	5-15	8	rozevření spodní spáry, odklon stěn, ztráta funkčnosti původních táhel, zmešení tření v klenbě provlhčením	havarijní
T26v		zalomená příčná trhlina	tah	5-10	3		závažná
T27v		příčná trhlina křížící T25v	tah	5-10	4		závažná
T28v		podélná trhlina	tah	5-10	2		závažná
T29v		šikmá trhlina směřující do podpory	tah	5-10	1		závažná
T30v		příčná trhlina směřující k nadpraží okna	tah	5-10	1		závažná

T31v	2.NP, klenba	trhlina oddělující klenbu a stěnu v místě nadpraží oken	tah	5-10	1	odklon stěny mezi místy uložení klenby, ztráta funkčnosti původních táhel	závažná
T32v	2.NP, klenba		tah	5-10	1		závažná
T33v	2.NP, klenba		tah	5-10	1		závažná
T34v	2.NP, klenba		tah	5-10	1		závažná
T35v	2.NP, klenba		tah	5-10	1		závažná
T36v	2.NP, klenba		tah	5-10	1		závažná
