Průzkum a návrh rekonstrukce zámku Brnky

Survey and Reconstruction Proposal of Brnky palace

Bakalářská práce

Michal Hoffmann

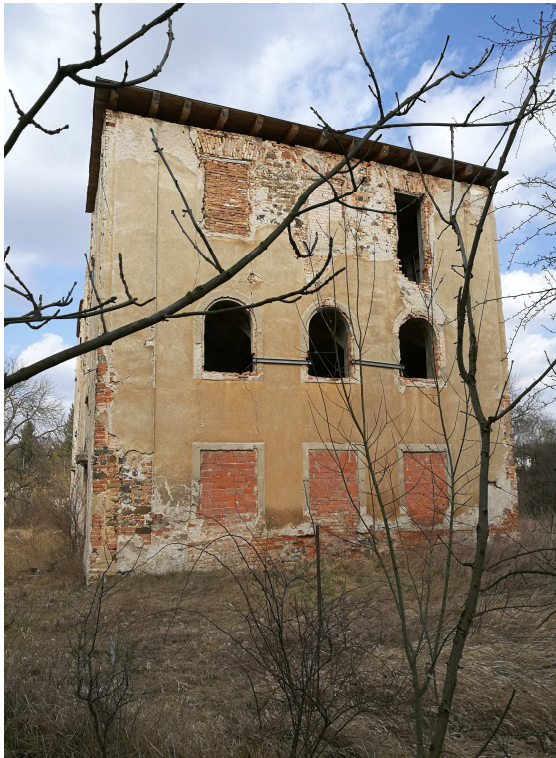
Obr. 10 Jižní stěna

Z vnější strany se na stěnách vyskytují trhliny převážně tahové v oslabených částech u oken. Nejvíce zasažená je stěna jižní strany kaple, která vykazuje i boulení způsobené vodorovnou silou od klenby kaple a pro to je provizorně stažena táhly vedoucí skrze otvory oken zakotvených do úhelníků obepínající meziokenní pilíře (*obr.8*).

Vlhkost a soli společně degradují zdivo a způsobují postupné odlupování povrchových vrstev krystalickými tlaky a změnou dilatometrických vlastností. V důsledku dochází ke postupnému snižování pevnosti [10]. Ve více namáhaných částech objektu to může mít za následek až zřícení objektu. Tento fakt je velmi znatelný na jižní straně budovy, kde je degradace jasně viditelná .

U objektu bude doplněno vodorovné ztužení zdiva, které zvýší celkovou tuhost objektu a pomůže zdivu přenést vodorovné síly od kleneb a krovu. Dále bude zabraňovat rozevírání trhlin a vzniku dalších poruch. Spínání bude provedeno ocelovými šestipramennými lany opláštěné PVC \varnothing 10 mm ve třech úrovních, vždy v úrovni stropu. Podélně v delších obvodových stěnách v úrovni 1.NP +3,780 m, 2.NP +7,880 m, 3.NP 11,980 m. A příčně o 20 mm výše z důvodu, aby se nemusely lana výškově ohýbat a nevznikaly tak nežádoucí síly, v úrovni 1.NP +3,800 m, 2.NP +7,900 m, 3.NP 12,000 m. Kóta je měřena od úrovně terénu 240 m. n. m. Spínání bude provedeno, vždy dvojicí lan osazených do vyfrézovaných drážek 60 mm x 60 mm na obou lících všech obvodových a třech příčných nosných stěnách. V místech změny směru lana budou osazeny Al trubky zajištěné v poloze betonářskou sponou fungující jako deviátory napětí. Lana budou kotvena do ocelových kotevních desek 250/250/15 mm zapuštěných do stěn, přes kotevní

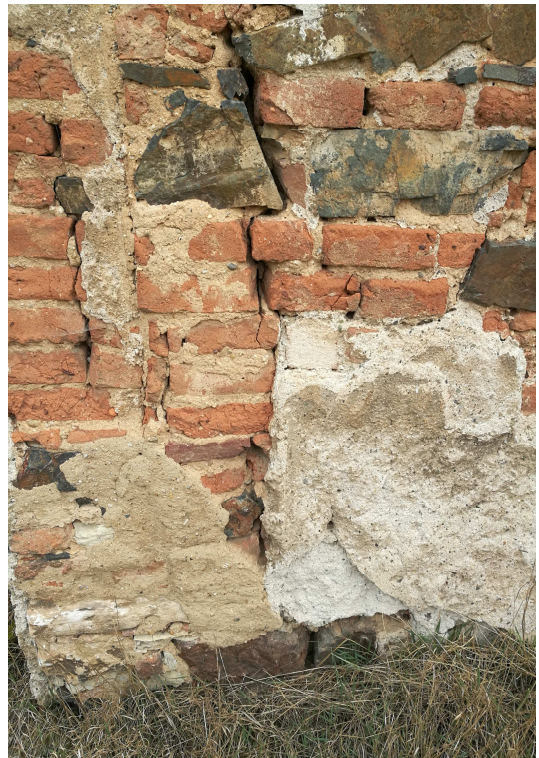
Části s opadanou omítkou ukazují na nekvalitní vazbu zdiva (*obr.7*). Nejčastěji se trhliny rozvíjejí od parapetu horního okna a směřují k nadpraží okna spodního. Šířka těchto trhlin se pohybuje od 1 mm do 5 mm. U některých čel stěn se pod odkrytou omítkou z vnější strany ukázaly zední kleště jako způsob horizontálního ztužení, ale není známo, do jaké hloubky vedou a jestli plní svoji funkci. Ze zjištěného nízkého pH zdiva pod hodnotu 8 lze předpokládat že jsou všechny kovové prvky zazděné v konstrukci porušeny značnou korozi [10]. Z vnitřní strany je trhlín více a jsou jak smykové, tak tahové. Velká část trhlín je umístěna v nadpraží oken a dveří popsána podrobněji v části překlady. Významné tahové trhliny dosahující velké šířky až 30 mm jsou v 2.NP postupující do 3.NP naznačující odklon boční části objektu (*obr.T21i*). To může být způsobeno chybějícím, nebo porušeným horizontálním ztužením

Obr. 9 špatná vazba zdiva

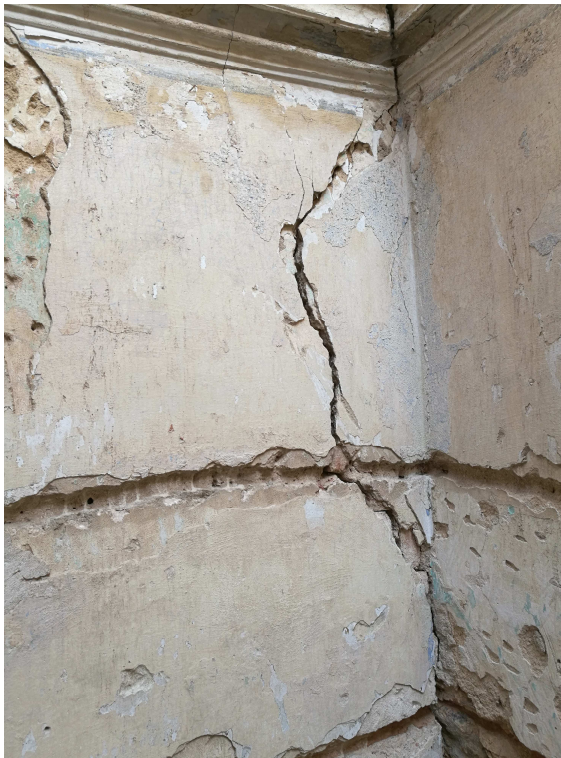
Obr. 7 rozsáhlá trhлина T21i ve vnitřní zdi

U průběžných svislých trhlin bude každá druhá cihla vybourána a nahrazena cihlou přemostňující trhlinu. Zbytek trhliny bude injektován suspenzí s rychlovazného cementu s větším podílem pevného bezsádrovcového slínku. (dále jen CBS).

Injektáž bude provedena u závažných a havarijních skupin trhlin, kde v závislosti na šířce trhliny bude vybrán druh směsi. Před injektáží se do trhliny vyvrtají otvory na 2/3 tloušťky stěny, vzdálené 0,5 až 1 m. Následně bude trhlina očištěna tlakem vzduchu. Do vyvrtaných otvorů se vloží kovový nástavec a povrch trhliny se utěsí cementovou maltou bez plniva ručně vpravenou do trhliny. Injektážní látka musí mít nízkou viskozitu a rychle vytvrdnout po injektování. [10]

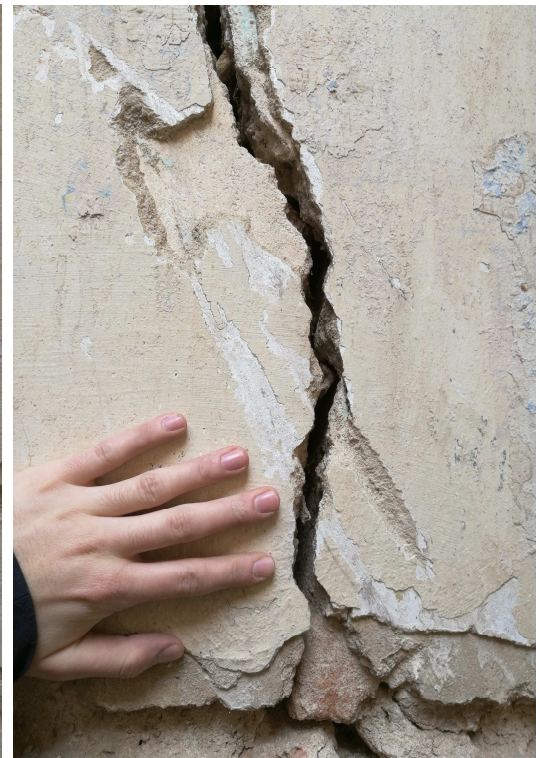
Obr. 8 bližší pohled na trhlinu T21i

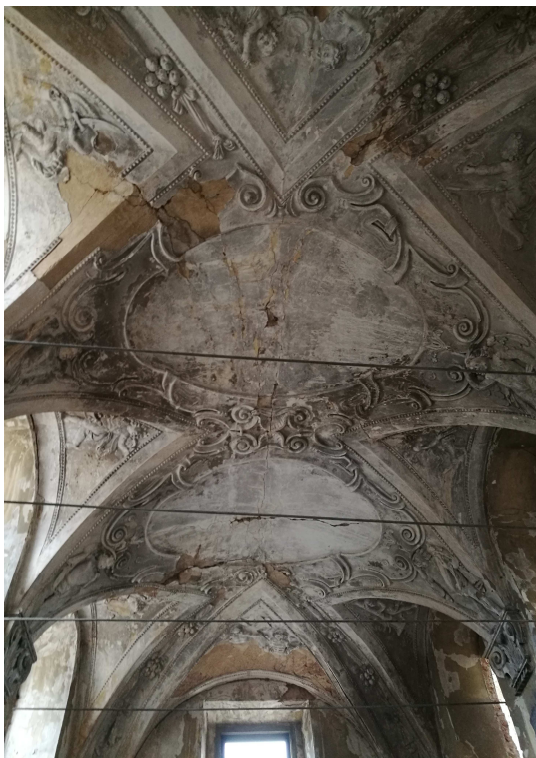
Obr. 12 pohled na klenbu kaple

Stropní konstrukce jsou ve velmi špatném stavu dřevěné trámové stropy jsou zříceny a většinou zbývají pouze hlavní trámy které postupně také podléhají hnilobě způsobené zatékající vodou od chybějící střechy. Zděná klenba v kapli je velmi značně porušená táhlými tahovými trhlinami v líci uprostřed rozpětí a po obvodě v místech nadpraží značící nedostatečné zachycení vodorovných sil a postupné rozevírání konstrukce.

Nad klenbou je volný nepřístupný prostor dřívějšího 3.NP zastřešen provizorní dřevěnou mírně sklonitou střechou. Nejlépe jsou na tom klenby křížové v 1.NP ty nejsou nijak významně porušeny, ale jsou značně přitíženy suti ze spadlých stropů, v kterých se také akumuluje vlhkost od zatékající srážkové vody.

Sanace bude řešena sepnutím pomocí táhel, zavěšených na ocelové nosníky umístěnými nad klenbou do kapes ve zdivu po osové vzdálenosti 1500 mm. Nosník bude tvořený dvojicí U 240 profilů svařených přes ocelové desky oddalující vodorovně U profily o 20 mm, to umožní protažení ocelová táhla opláštěné PVC \varnothing 16 mm skrz do kotevní desky navařené na nosníku s vyvrtaným šikmým otvorem pro táhlo. Táhla povedou k patě klenby k zachycení vodorovné síly kotvená do kotevních desek na vnějším líci stěn. Kotevní desky 200/200/15 budou osazeny do vyhloubených otvorů tak aby rovina desky byla kolmá na táhlo. Po kontrole předeprnutí táhel po 10 dnech budou vysekané otvory zabetonovány betonem C30/37-XC2-D8-S3. Všechny trhliny klenby budou injektovány (viz. injektáž). Po zatvrdnutí injektáže a kontrole táhel cca po 26 dnech bude odstraněno spodní provizorní sepnutí táhly. To umožní lepší přístup ke klenbě ze spodní strany pro následující restaurování.

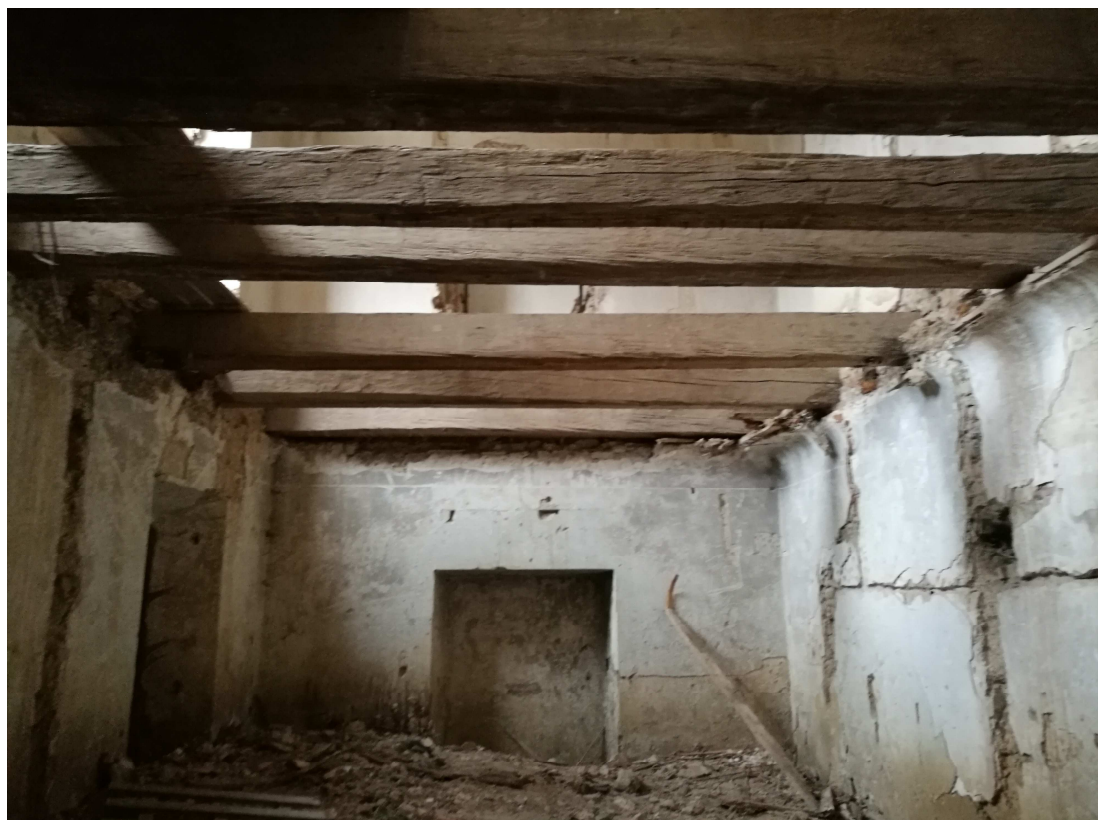
Obr. 13 trámy původního trámového stropu místnosti 104

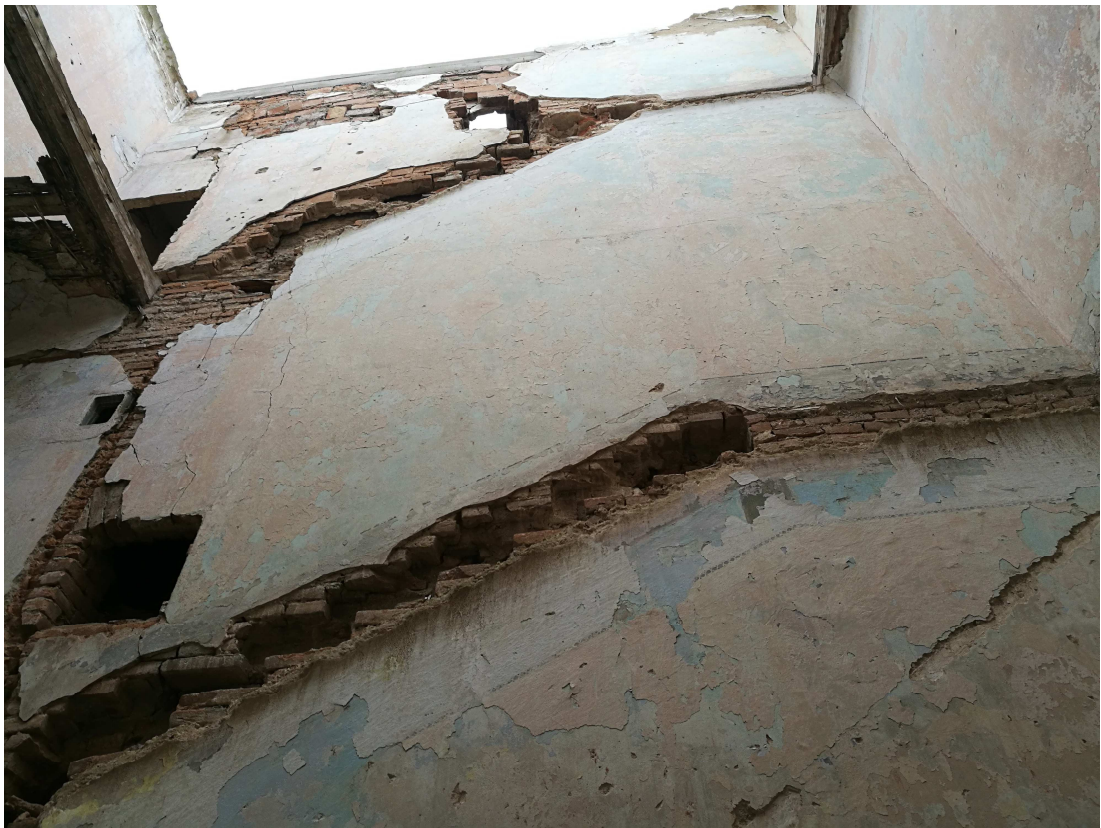
Po vnitřním schodišti zbyly pouze 3 nástupní stupně a kapsy ve zdech od stupňů. Venkovní schodiště má zachovanou část kamenné podesty vytesané z jednoho kusu kamene a v trávě leží pozůstatky obrovských tesaných kamenných stupňů.

Obr. 14 drážky ve zdivu od původního osazení vnitřního schodiště

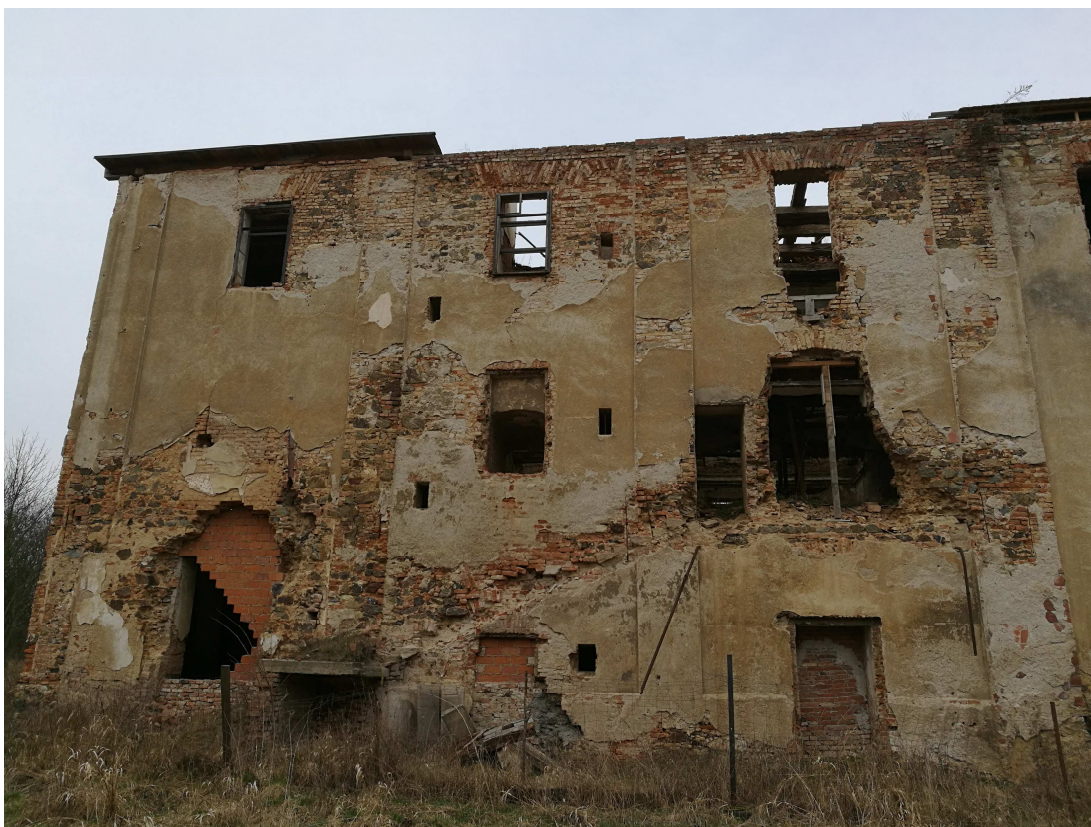
Obr. 15 Jihovýchodní pohled s schodišťovou podestou a uložením schodiště

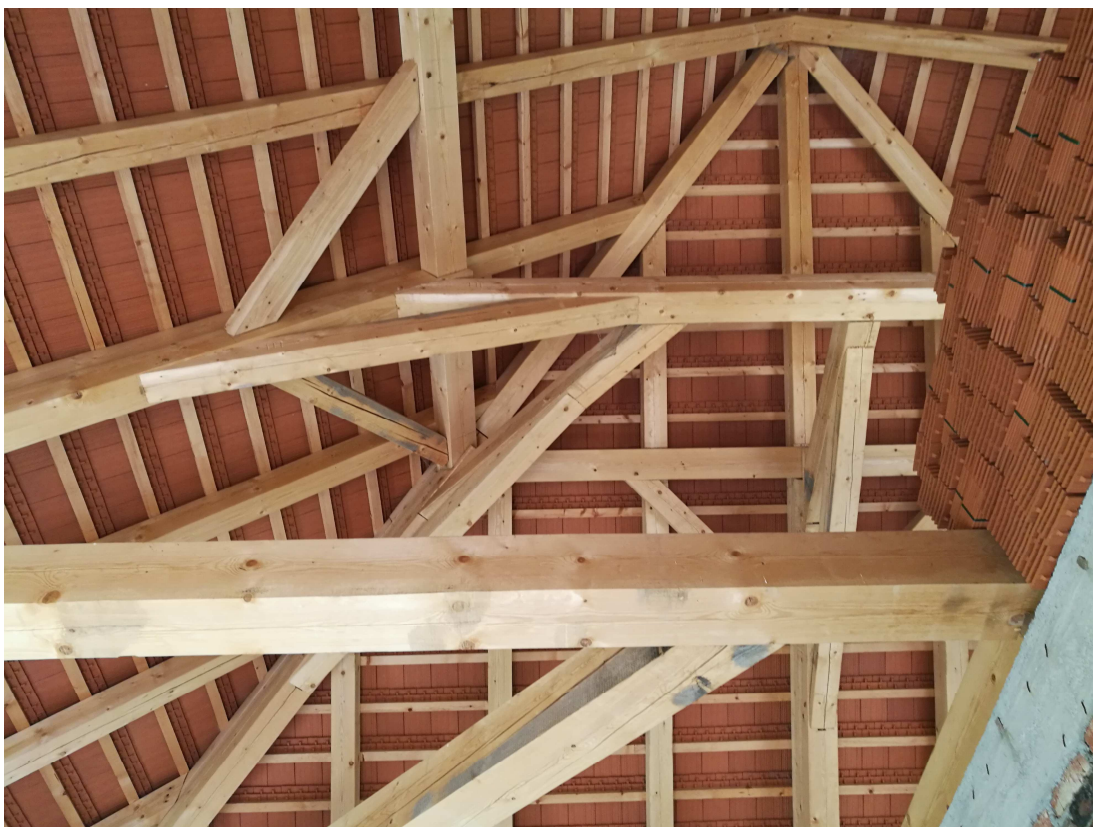
Obr. 16 Rekonstrukce části krovu

Původní krov je zřícený, v severní části proběhla rekonstrukce krovu, ale ta zakrývá pouze malou část objektu. Rekonstrukce proběhla z nových trámů kopírující původní vazbu s respektováním původních tesařských spojů. Zakryta je pálenou taškou.

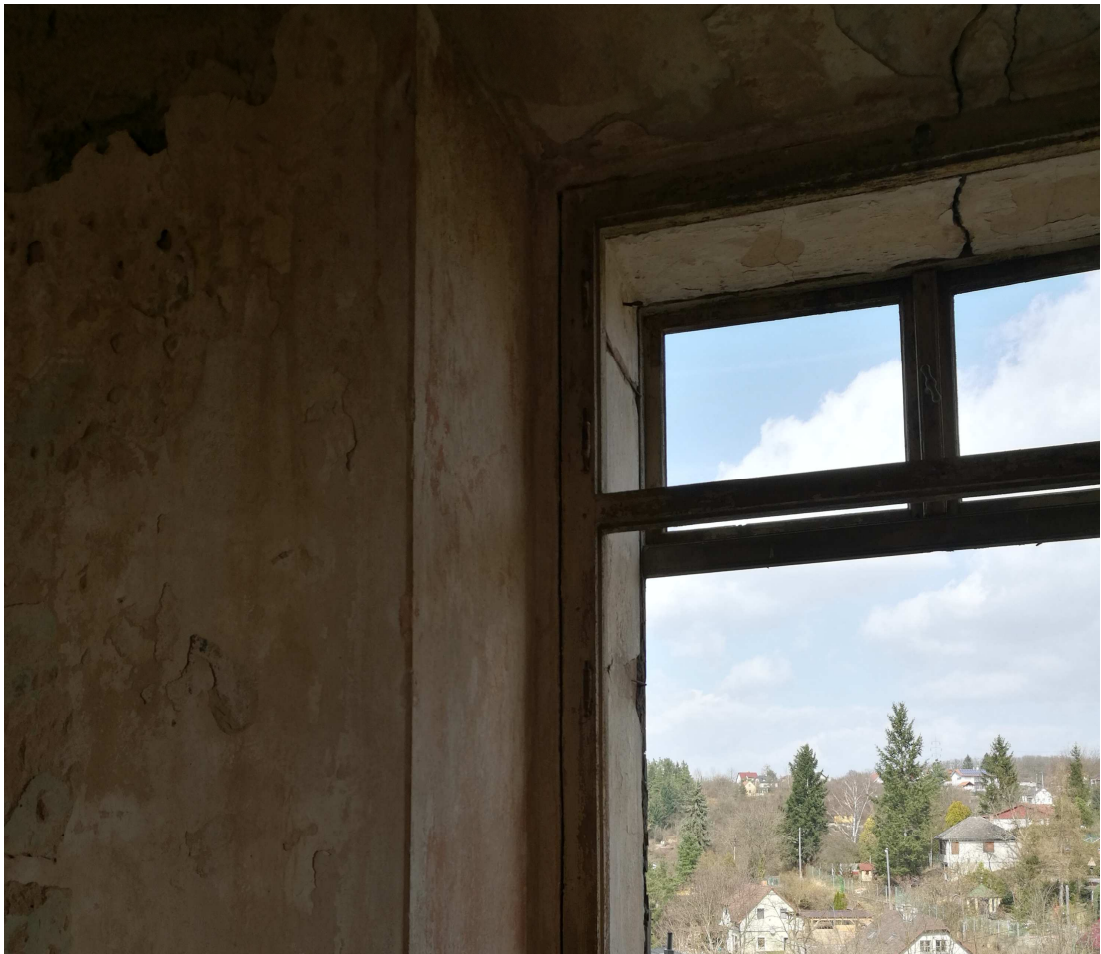
U většiny otvorů se objevuje velká tahová trhlina na dolním líci nadpraží vedoucí z vnitřní části ven. Příčinou je velké zatížení na střed klenby a ztráta pevnosti zdících prvků a malty.

Obr. 17 trhlina v nadpraží okna T20i

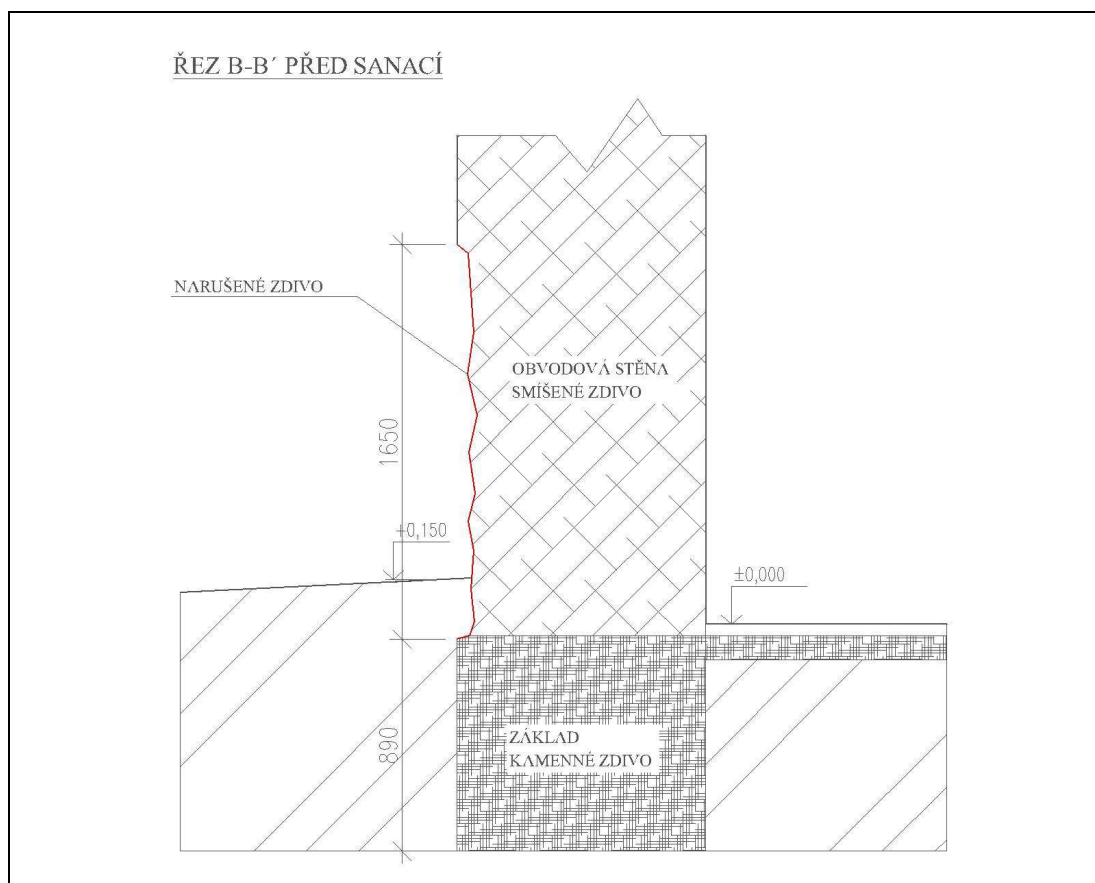
Obr. 33 Narušené obvodové zdivo

Velmi narušené kusové stavivo, bude mechanicky odstraněno až na neporušenou zdravou část a do vzniklého otvoru se osadí nový kus původního zdícího prvku. Vysekaný otvor bude ze všech stran opatří cementovou maltou s nízkým obsahem sádrovce vhodného do agresivního prostředí. Dle potřeby se styčná spára mezi novým stavivem a stěnou překryje ocelovými sponami kotvených v předvrtaných otvorech epoxidovou pryskyřicí. [10] Náhrada bude prováděna především u velmi degradovaného smíšeného zdiva jižní obvodové stěny v její spodní části. Podle hloubky degradace se určí, zda bude nutné konstrukci před sanací staticky zajistit.

Obr. 34 Výměna narušeného zdiva

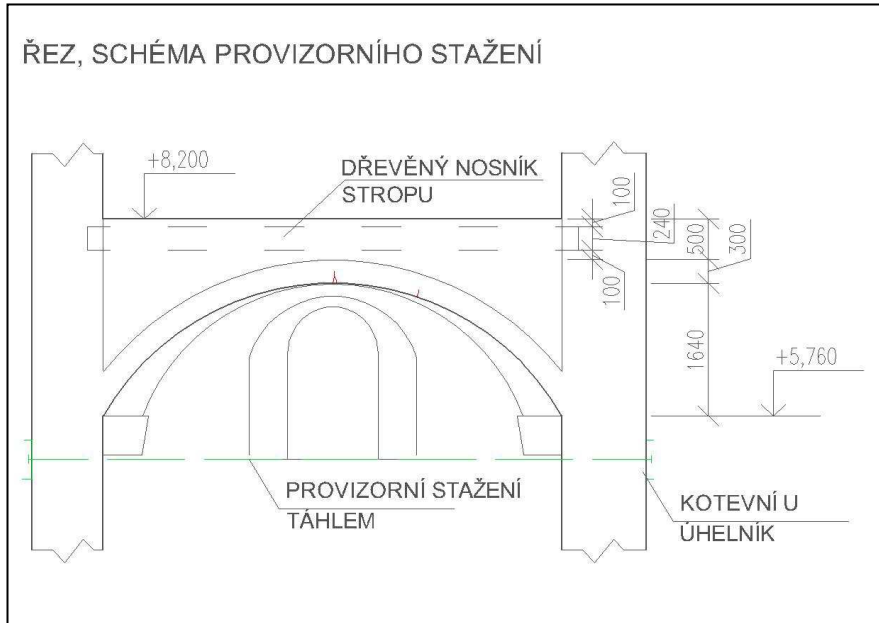
Obr. 35 Původní provizorní zajištění klenby
