Rekonstrukce kostela z roku 1908

Refurbishment of church from 1908

Bakalářská práce

Ema Škarecká

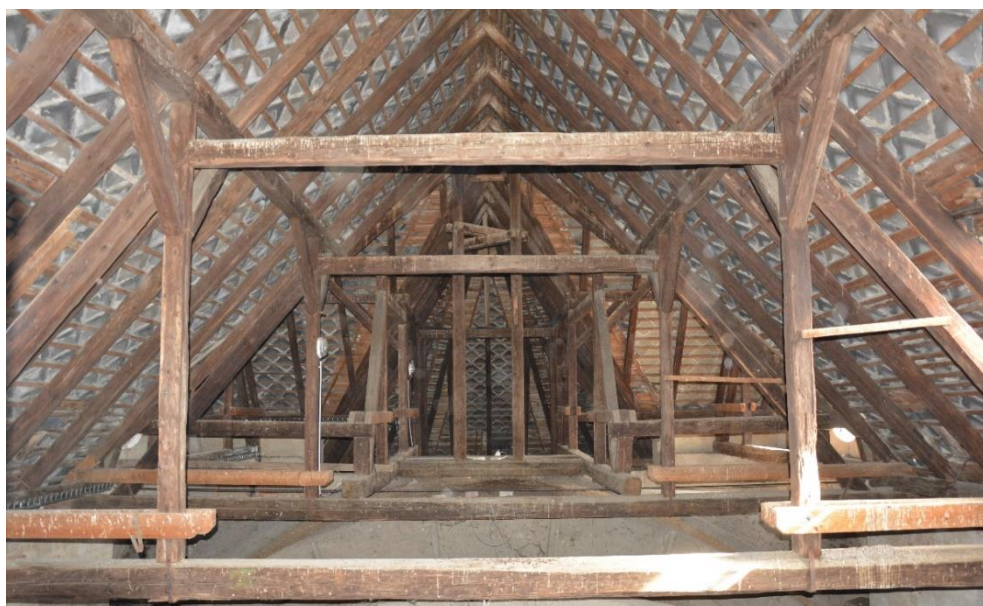
Nad hlavní lodí a transeptem je střecha sedlová, nad presbytářem a sakristií střecha valbová. Věž má vysokou, osmibokou věžovou střechu. Střešní krytina je tvořena azbestocementovými šablonami, které jsou položeny na jednoduchém laťování a ve věži na deskovém bednění. Nad sakristií je použita krytina z falcovaného plechu. Střešní krytina je ve špatném stavu, zejména pak nad hlavní lodí, kde dochází k zatékání srážkové vody do krovu.

Obr. 19: Pohled do krovu

Před dvanácti lety byl vypracován mykologický průzkum krovu a návrh sanačního opatření, který ale z důvodu nedostatku finančních prostředků nebyl realizován. Tento průzkum ukázal, že se v krovu vyskytují různé druhy biotických škůdců. Krovová konstrukce je místně poškozena hlavně dřevokaznými houbami a dřevokazným hmyzem. Z důvodu nebezpečí úrazu není možný bližší přístup do krovové části [10].

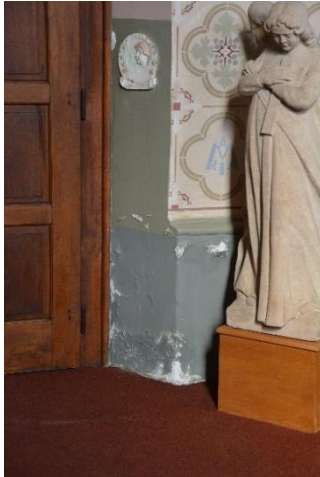
Oblast nejvíce namáhána vztlínající vlhkostí je u hlavního vstupu a bočního vchodu do hlavní lodi (obr. 43), kde dochází k opadávání omítky a výkvětům solí na povrchu. Dalším velmi namáhaným místem v interiéru je vstupní část bočního vchodu, kde se nachází kamenné schody na kůr (obr. 44). Tato skutečnost také zohledňuje fakt, že zde byla naměřena poměrně vysoká vlhkost zdiva (viz Tab. 4). Postižená místa byla také podrobena měření koncentrace soli ve zdivu (viz Tab. 7). Vztlínající vlhkost způsobuje opadávání omítky v dolní části interiéru objektu, kdy při větším poškození má vliv na únosnost a trvanlivost zdících prvků.

Obr. 43: Vzlínající vlhkost v hlavní lodi

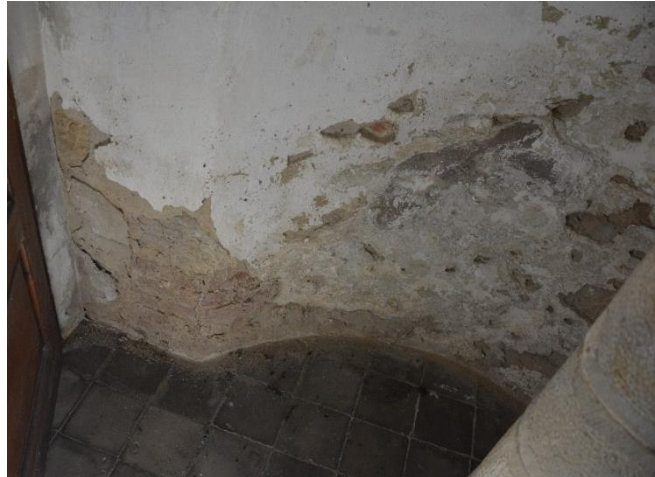
Obr. 44: Vzlínající vlhkost u bočního vchodu na kůr

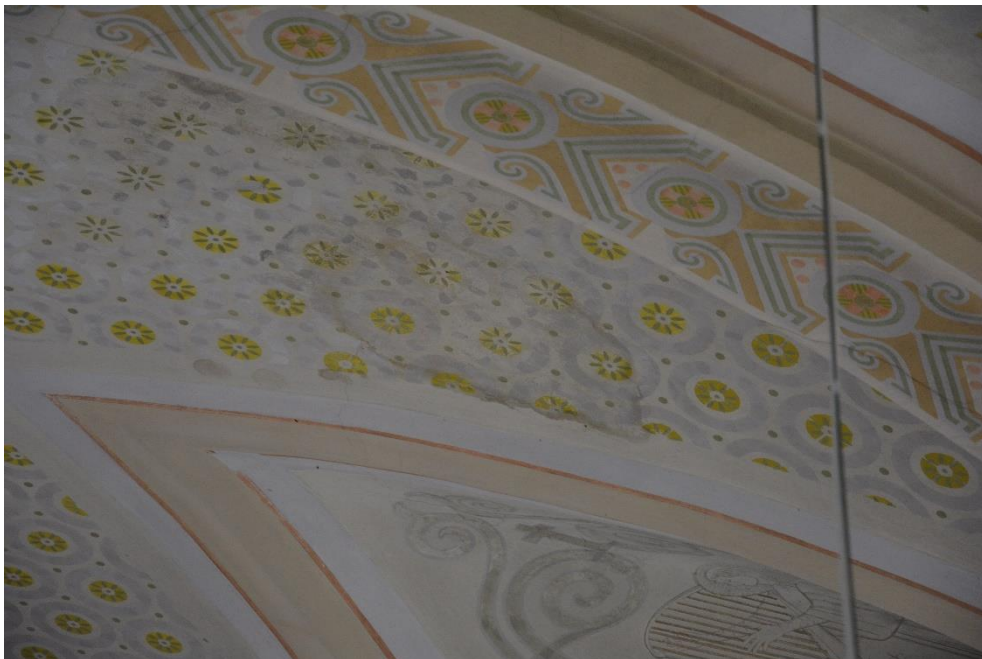
Zatékání srážkové vody lze pozorovat v hlavní lodi v 1. NP na nosných zdech a stropní části konstrukce. Voda proniká skrz poškozenou střešní krytinu do krovu, a poté prosakuje do stropu, kde způsobuje vlhkostní mapy na nosných konstrukcích (obr. 45).

Obr. 45: Zatečená voda ve stropě

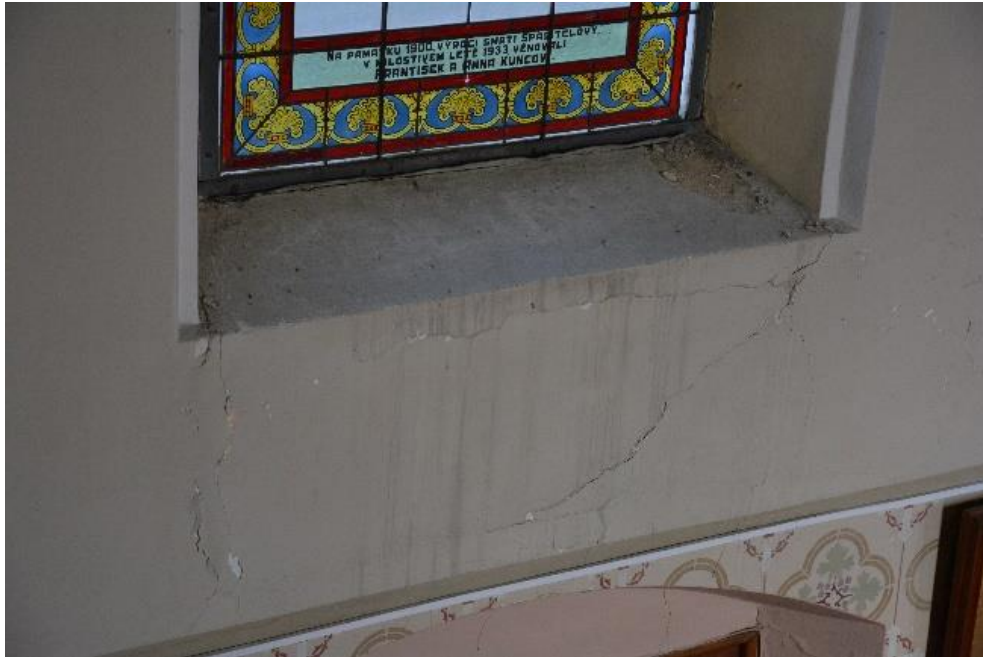
Dále se srážková voda dostává do objektu přes okenní rámy, jejichž skleněná výplň není těsná (obr. 46). Příčinou zatékání v tomto místě může být i kondenzace vodní páry na oknech. Další místo s vlhkostní mapou způsobené srážkovou vodou se nachází na oratoři.

Obr. 46: Srážková voda protékající přes okenní rámy

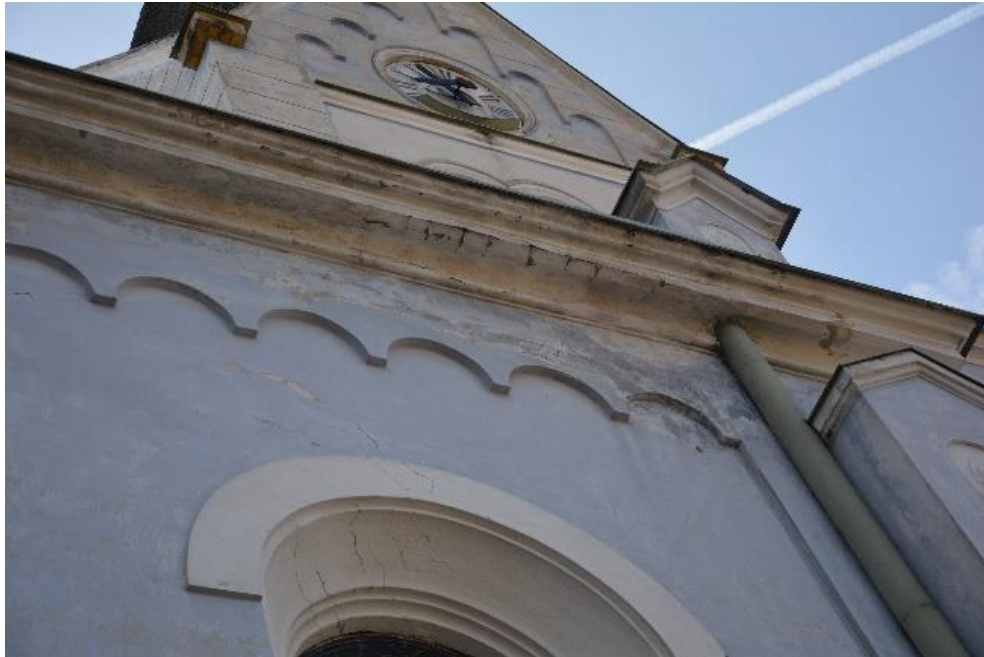
Zatékání neprobíhá pouze v interiéru, ale je také patrné v exteriéru, kde je pravděpodobně poškozeno oplechování a špatně proveden odvod srážkové vody. Dochází k degradaci okapní římsy a tvorbě vlhkostních map na fasádě. Nejvíce poškozená místa jsou z obou stran hlavní lodě pod okapní římsou (obr. 47). Zatékání srážkové vody probíhá i na nosných stěnách presbytáře, kde dochází k opadávání omítky a malých kusů zdiva (obr. 48).

Obr. 47: Zatečená srážková voda

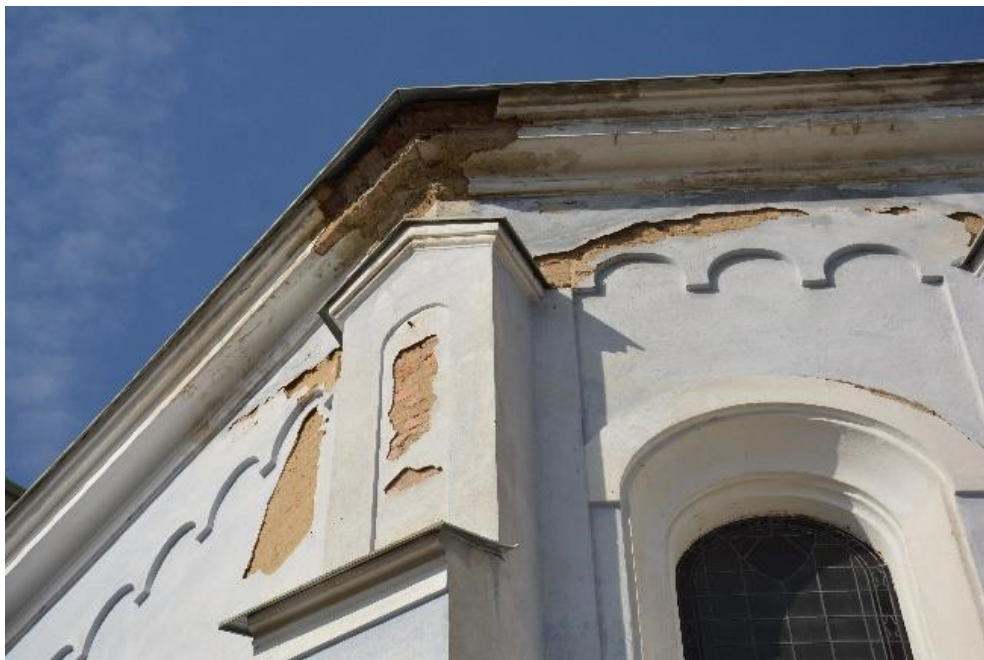
Obr. 48: Zatečená voda a opadaná omítka

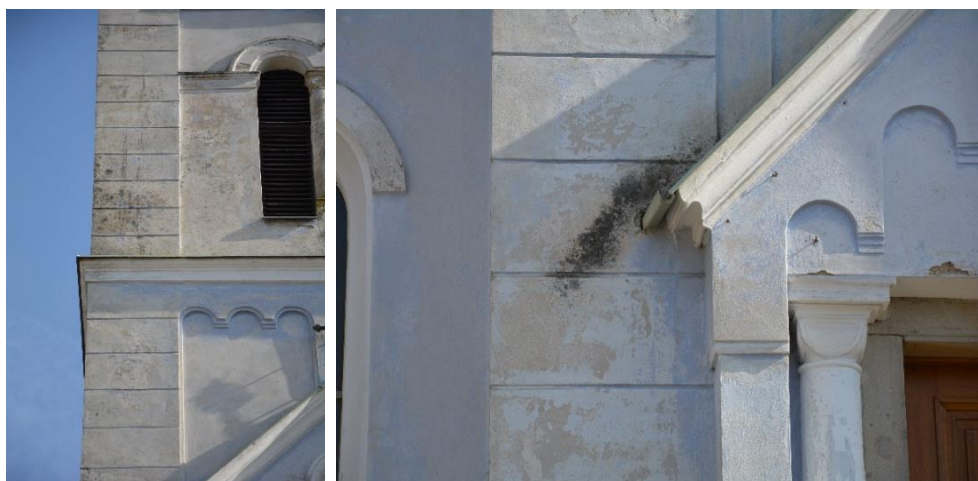
Dalším zdrojem zvýšené vlhkosti v konstrukci je hnaná srážková voda vznikající zejména při větších deštích spolu s větrem. Vzhledem k umístění kostela je objekt vystaven působení větru ze všech stran, a proto je degradace způsobená hnanou srážkovou vodou viditelná na celém objektu, obzvláště na věži, a to ze všech stran (obr. 49).

Obr. 49: Působení srážkové vody

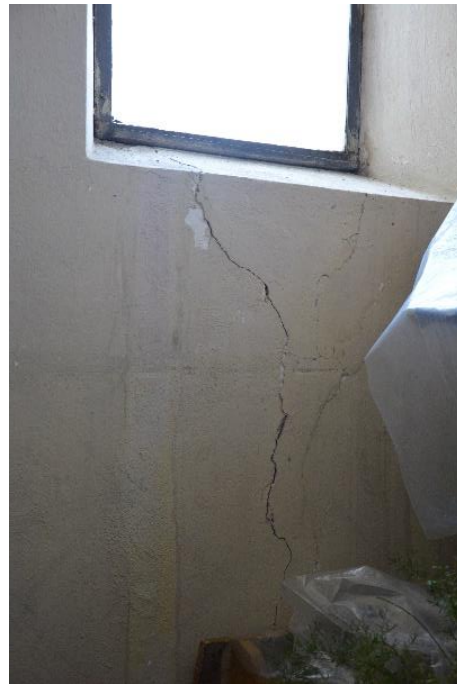
Několik vlasových trhlin bylo zpozorováno v místě lunet v oblasti lomeného oblouku, další svislé tahové trhliny lze pozorovat v sakristii a presbyteriu. Při provádění stavebně technického průzkumu bylo objeveno pár závažnějších trhlin. V příčné lodi v 1. NP vedle kazatelny se nachází trhlina se šířkou asi 3 mm, jejíž průběh je od soklové části až k parapetu okna (obr. 51). Další trhlina šířky vznikající od parapetu se nachází v jednom z přístavků (obr. 52).

Obr. 52: Svislá trhлина

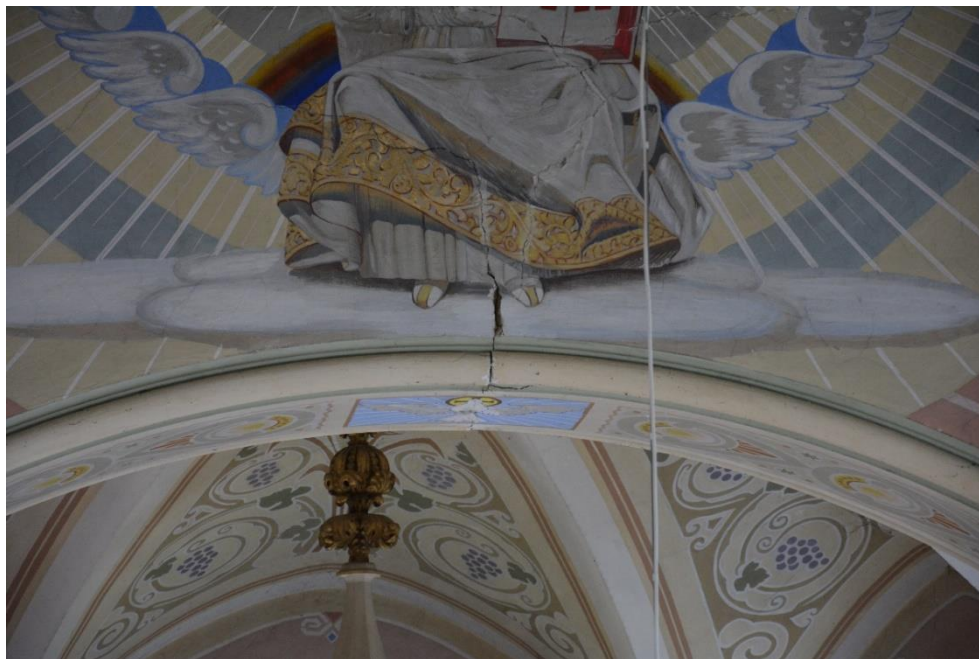
Nejvíce trhlin se nachází v klenbách v hlavní a příčné lodi. V 1. NP v hlavní lodi pod kůrem jsou křížové klenby poškozeny svazkem vlasových trhlin. V půlkruhových klenbách se vyskytují patrně širší trhliny, kolem nichž došlo k postupnému opadávání tenké vrstvy omítky. Velké množství vlasových trhlin je patrně právě v hlavní lodi, zejména pak v oblasti spojení půlkruhové klenby s lunetou. Šířku trhlin vyskytujících se v klenbách není možné změřit z důvodu vysokého stropu. Vznik trhlin ve vodorovných konstrukcích je pravděpodobně způsoben, stejně jako u svislých, sednutím základové konstrukce.

Nejzávažnější poruchou ve vodorovné konstrukci lze považovat viditelná tahová trhлина velké půlkruhové klenby široké 900 mm, u níž dochází k pomalému posunu pravé podpory vlivem posunů základové konstrukce. Bohužel není možné se k trhlíně dostat blíže, díky tomu lze z pořízené fotodokumentace odhadnout, že šířka trhliny je přibližně 5 až 10 mm v rozšiřující se části. Jelikož je tato porucha poněkud závažná, bude v následující kapitole navrženo vhodné sanační opatření.

Obr. 53: Svislá tahová trhлина v klenbě

Porušená klenba bude sanována stažením ocelovým táhlem. Táhlo bude mít průměr 30 mm a bude aktivováno vnesením předpětí o velikosti 260,39 kN (dle výpočtu). Jako první se zaměří místo kotvení ve stěnách, poté se vyvrtají otvory a vloží roznášecí desky. Po umístění roznášecích desek se usadí táhlo se závitem na konci, které bude ukotveno pomocí matice. Uprostřed bude táhlo opatřeno rektifikačním článkem, který slouží v případě potřeby k dotažení táhla (obr. 58).
