**ČESKÉ VYSOKÉ UČENÍ TECHNICKÉ
FAKULTA STAVEBNÍ
Katedra technologie staveb**

**BAKALÁŘSKÁ PRÁCE
Analýza příčin vlhkosti objektu
včetně sanace**

Historický objekt strážního domku č. p. 203 se nachází na parcele č. 289 v ulici Strahovská v katastrálním území Hradčany. Byl vybudován v první polovině 17. století v souvislosti s přestavbou gotického opevnění a výstavbou nového barokního. Je přímo přistavěn k hradební zdi zvané „Hladová“. Novodobá podoba je z roku 1970, kdy byla provedena kompletní rekonstrukce. Objekt je v současnosti užíván pro bydlení pouze v druhém podlaží a obytném podkroví, přízemí není vzhledem k aktuálním problémům s vlhkostí vhodné pro bydlení. Součástí objektu je přístavba garáže, která je ale novodobým řešením a nemá žádnou historickou hodnotu. Objekt strážního domku č. p. 203 je jako nemovitá kulturní památka zapsán pod číslem 39795/1-1030 v Ústředním seznamu kulturních památek. Nachází se v ochranném pásmu památkové rezervace hl. m. Prahy (číslo ÚSKP 333), v městské památkové rezervaci (číslo ÚSKP 1028) a v historickém centru Prahy, které je součástí světového dědictví Unesco (číslo ÚSKP 1). [26] [27]

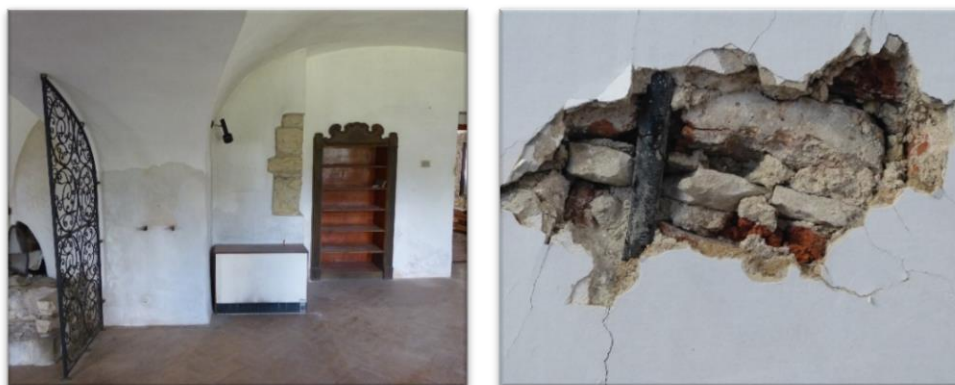
Obr. 8: Cihelné zdivo klenby v místě poruchy (vpravo) [Vytvořeno autorem]

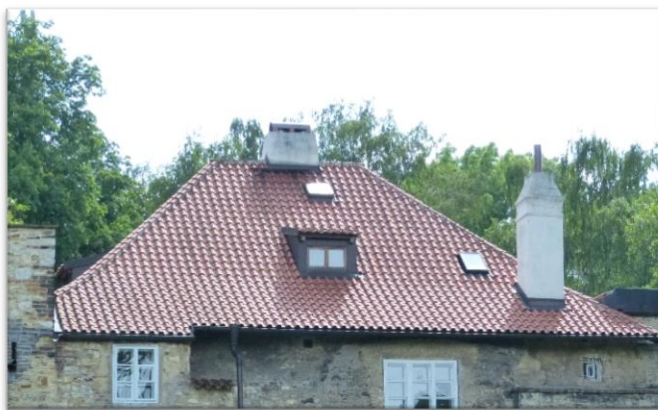
nezatéká do ní. Je zde ale problém, který z dlouhodobého hlediska může způsobit a nejspíše také způsobí snížení životnosti krovu. Při rekonstrukci střechy nebylo vyvedeno (z neznámých důvodů) větrací potrubí kanalizace nad střechu. Je zaústěno do prostoru krovu, bude zde zvyšovat vlhkost a tím snižovat životnost dřevěných konstrukcí a zvyšovat riziko napadení dřevokaznými škůdci, pro které se zde tímto vytvoří vhodné prostředí. Součástí rekonstrukce byla výměna okapních žlabů a svodů. Žlaby a svody jsou z měděného plechu. Svody jsou zaústěny pod terén. Není známo, kam a jak daleko je voda od objektu odváděna. Hromosvod není na střeše osazen. Střecha nad garáží je také valbová s prejzovou krytinou a dřevěným krovem. Na obr. 30 je zachyceno velice problematické místo úžlabí mezi střechou a kamennou zdí, kde je velmi vysoké riziko hromadění vody. Do úžlabí je také zaústěn odvodňovací chrlič z terasy v 2.NP. Žlab a svod ze střechy garáže jsou z poplastovaného plechu. Svod je vyústěn nad terén v těsné blízkosti objektu.

Obr. 11: Střecha RD stávající stav v r. 2017 [Vytvořeno autorem]

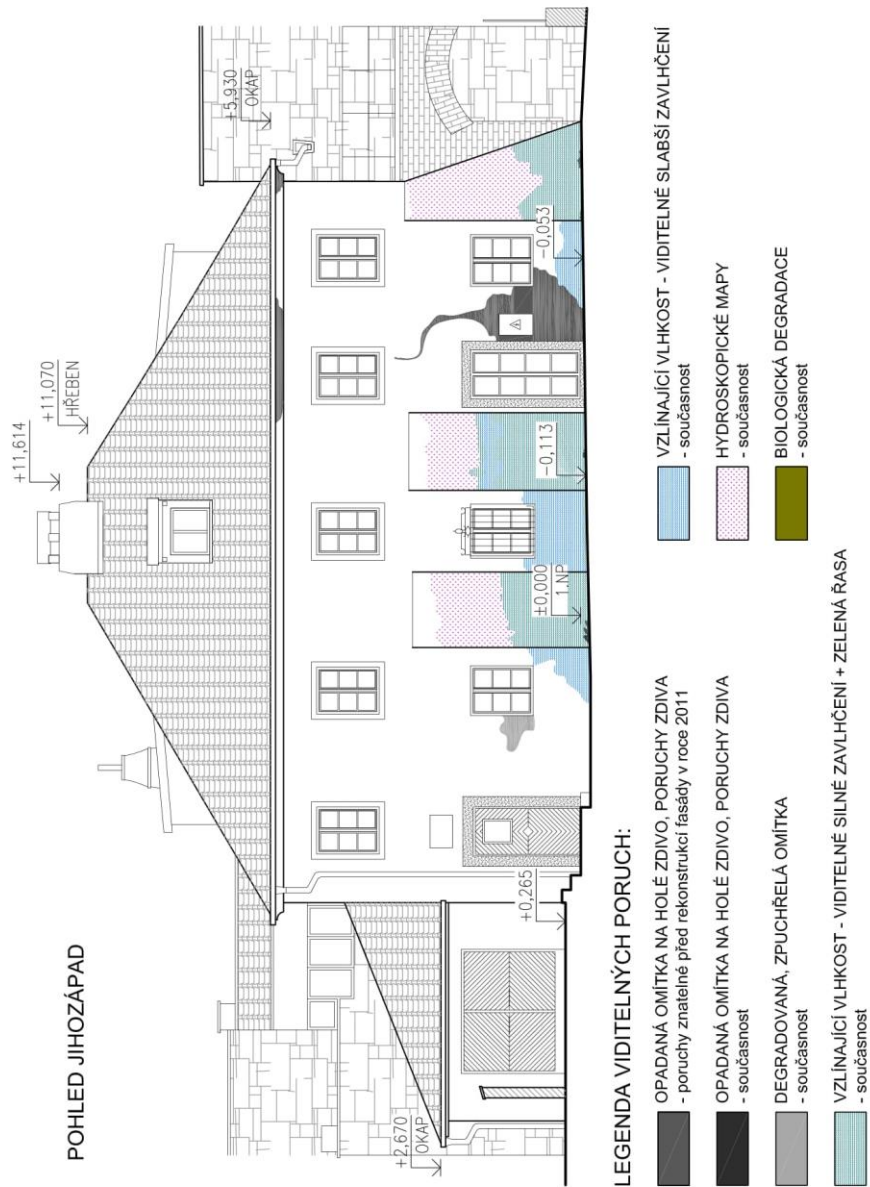
Přítomnost vlhkosti v objektu je zcela zřejmá. Je doprovázena vlhkostními mapami na stěnách, výkvěty solí a nepříjemným pachem plísně v interiéru. Před rekonstrukcí fasády v roce 2011 byly na fasádě zřejmé i další poruchy, které nebyly způsobeny vlhkostí. Pro přehlednost jsou všechny tyto vizuální poruchy zakresleny do zjednodušené výkresové dokumentace, která byla vytvořena pro účely této práce na základě zapůjčené projektové dokumentace.

Obr. 21: Vyznačení poruch – JZ fasáda [vytvořeno autorem]

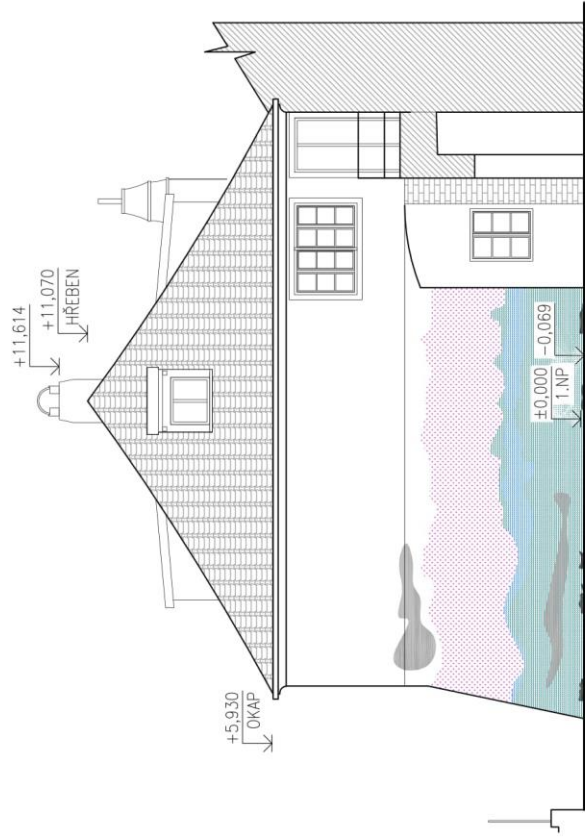
Obr. 22: Vyznačení poruch – JV fasáda [vytvořeno autorem]

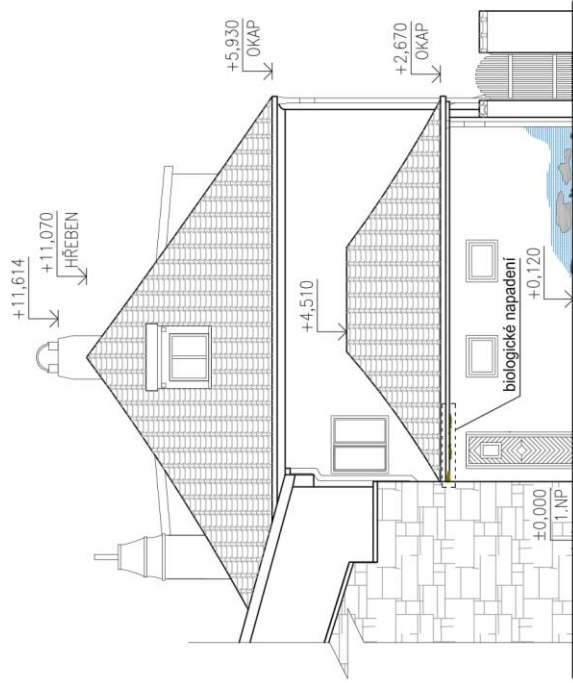
VZLNĚJÍCÍ VLHKOST - VIDITELNĚ SILNĚ ZAVLHČENÍ + ZELENÁ ŘASA - současnost

Obr. 23: Vyznačení poruch – SZ fasáda [vytvořeno autorem]

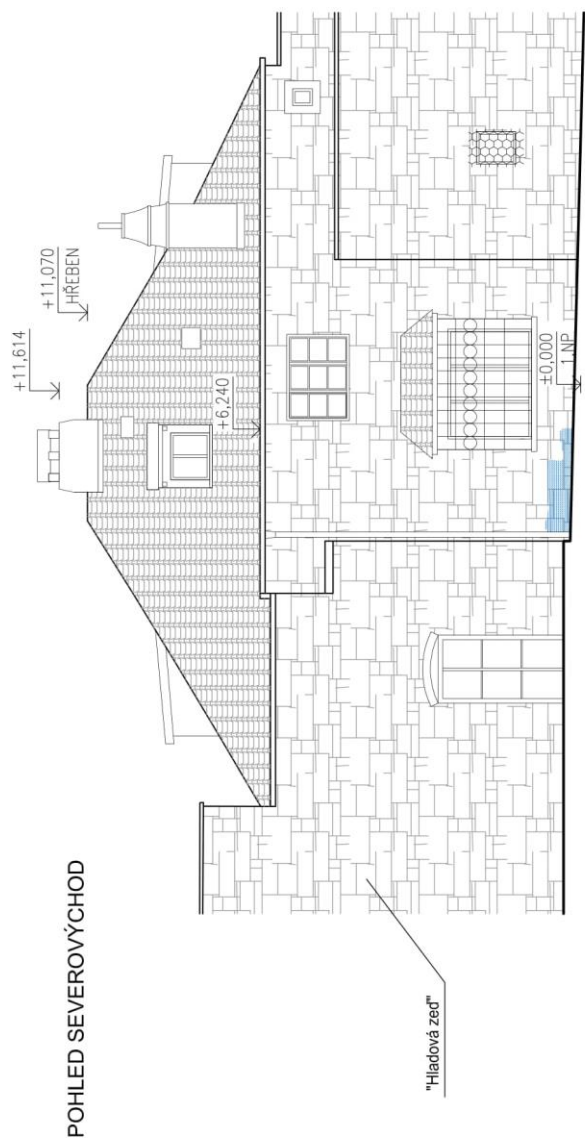
Obr. 24: Vyznačení poruch – SV fasáda [vytvořeno autorem]

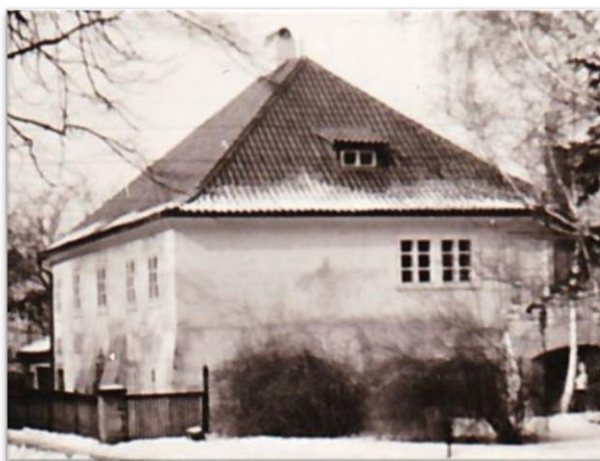
Obr. 25: Historický pohled na objekt [Zdroj: Stavebně historický průzkum-SÚRPMO, 06/1983]

Z dochované archivní dokumentace (viz obr. 25) je vidět zasolení zdiva, kde jsou na fasádě objektu znatelné rozsáhlé hydroskopické mapy.

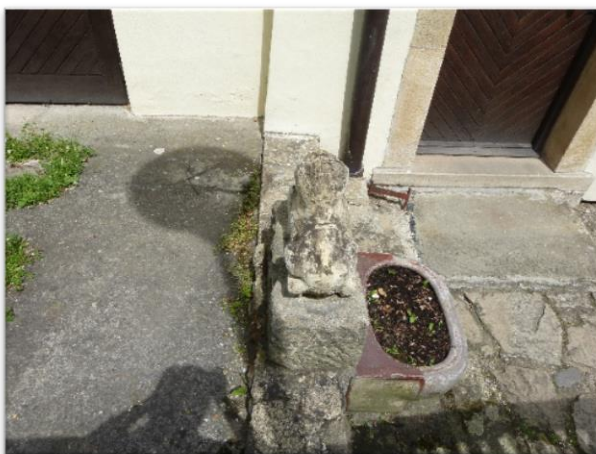
Obr. 28: Zaústění dešťového svodu pod terén – JZ průčelí [Vytvořeno autorem]

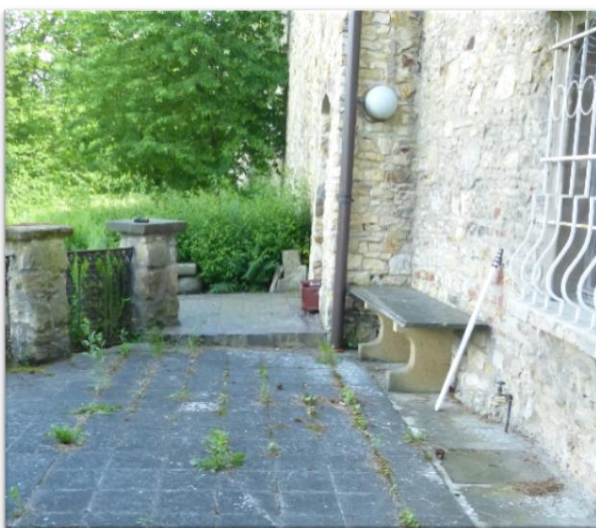
Obr. 29: Zaústění dešťového svodu pod terén – SV průčelí [Vytvořeno autorem]

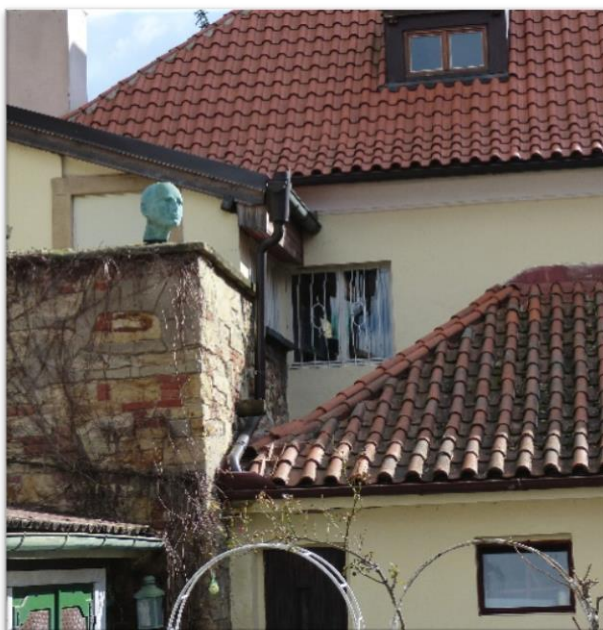
nahromadí a občas vystoupí tak vysoko, že zateče přes práh až do objektu. Mezi objektem garáže a částí „Hladové zdi“ je vytvořeno úžlabí (viz obr. 30). Do úžlabí je zaústěn chrlič z terasy v 2.NP. V úžlabí je voda pravděpodobně dlouhodobě zadržována a prosakuje do střešní konstrukce nad garáží. O průsaku vody také svědčí závažné biologické napadení (viz obr. 31). Díky zatékající vodě je v těchto místech vytvořeno vhodné prostředí pro život a růst biologických škůdců. Podle nahnědlé barvy a bíle zbarvených okrajů se můžeme domnívat, že se jedná o houbu dřevomorku. Pro rozsah zasažení by bylo nutné demontovat část střešní krytiny, abychom viděli, jak jsou na tom dřevěné prvky krovu. Houba se ale nešíří jen dřevem, ale také zdivem. Kromě toho, že narušuje strukturu dřeva, omítek a zdiva, má negativní vliv na zdraví člověka, způsobuje alergie.

Obr. 30: Úžlabí mezi střechou garáže a zdí [Vytvořeno autorem]

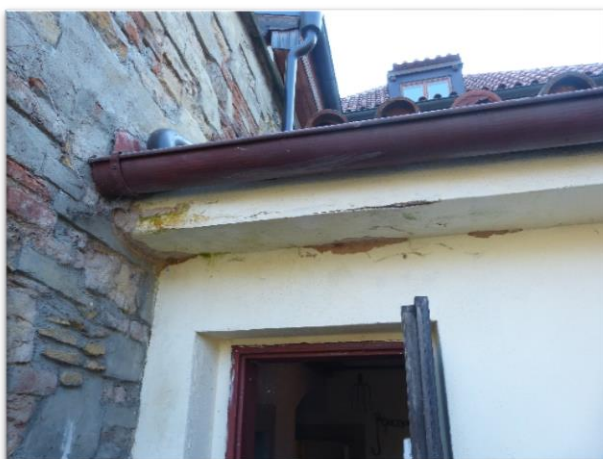
Obr. 31: Římsa na přístavbě garáže – biologické napadení [Vytvořeno autorem]

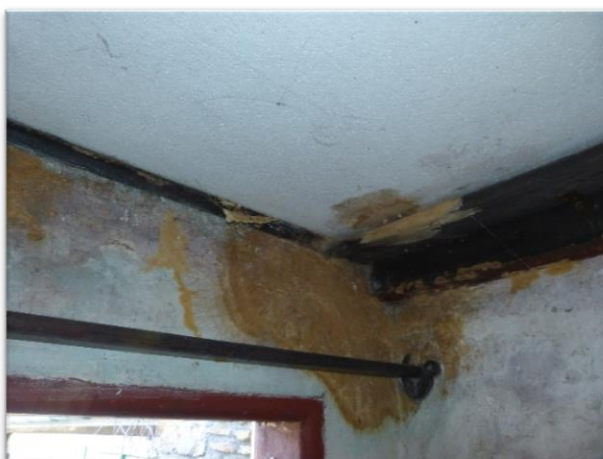
Obr. 32: Dřevěný strop nad místností 109 – biologické napadení [Vytvořeno autorem]

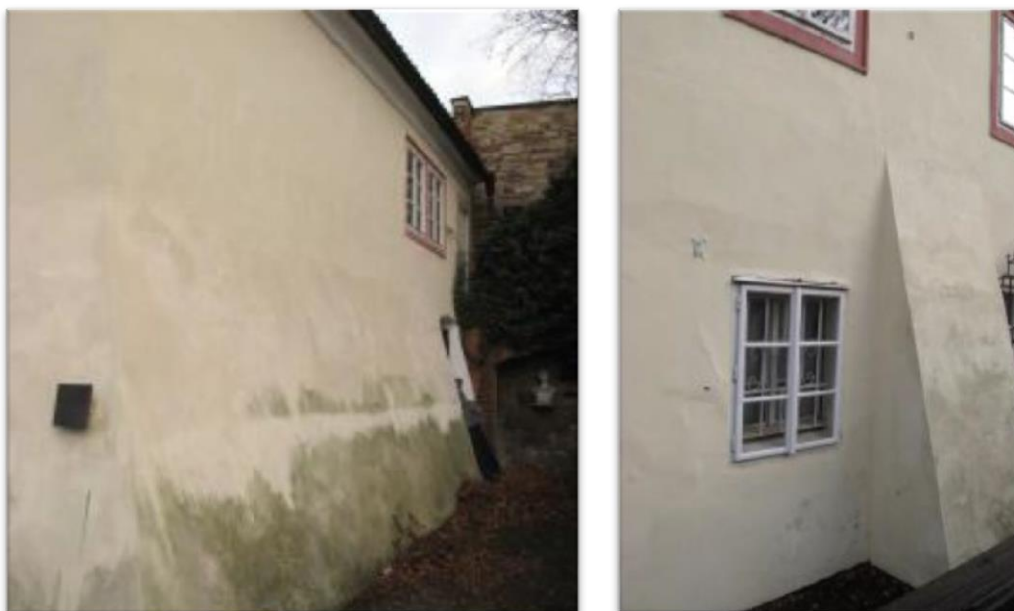
Dalším problémem je odstříkující voda, která namáhá především spodní partie obvodového zdiva. V zimním období je navíc tato spodní část namáhána sněhem. Šikmé opěrné pilíře přistavěné k obvodové zdi jsou přímo namáhány srážkovou vodou, která po nich stéká. Na objektu vzhledem k jeho stáří chybí funkční hydroizolace. Vodě tedy nic nebrání, aby zatékala k obvodovým konstrukcím. V důsledku působící vlhkosti je omítka v patním místě zdi opadaná a značně zchátralá. Na zdech jsou viditelné vlhkostní mapy, které v některých místech dosahují až do výšky opěrných pilířů, tedy až do úrovně podlahy v druhém podlaží. Na vlhké venkovní fasádě se daří zeleným řasám, jak můžeme dobře vidět na *obr. 33*. Přítomnost řas nejenže hyzdí vzhled objektu, ale také přispívá k degradaci podkladu, na němž se vyskytuje.

Obr. 33: Vzlínající vlhkost, zelená řasa a hyroskopické mapy na JV fasádě (vlevo) [Vytvořeno autorem]

Obr. 34: Vzlínající vlhkost, zelená řasa a hyroskopické mapy na JZ fasádě (vpravo) [Vytvořeno autorem]

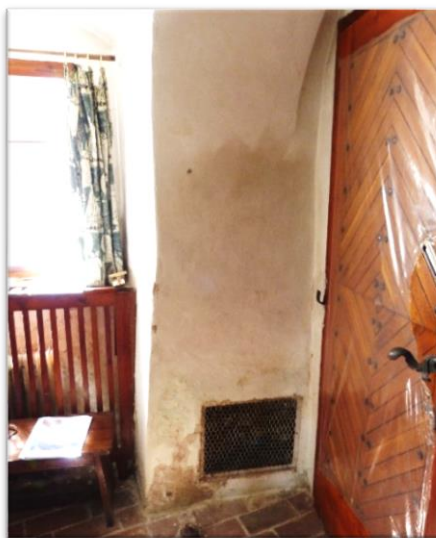
Vlhkostní mapy jsou stejně jako z exteriéru v interiéru dobře patrné. Omítka je v těchto místech opadaná a zpuchřelá. Tmavší místa na provlhle omítce značí větší míru zavlhčení. Zpravidla pozorujeme, že největší vlhkost se nachází u podlahy objektu. Výška čisté podlahy je ve většině míst zhruba na úrovni venkovního terénu.

Obr. 35: Vzlínající vlhkost – interiér [Vytvořeno autorem]

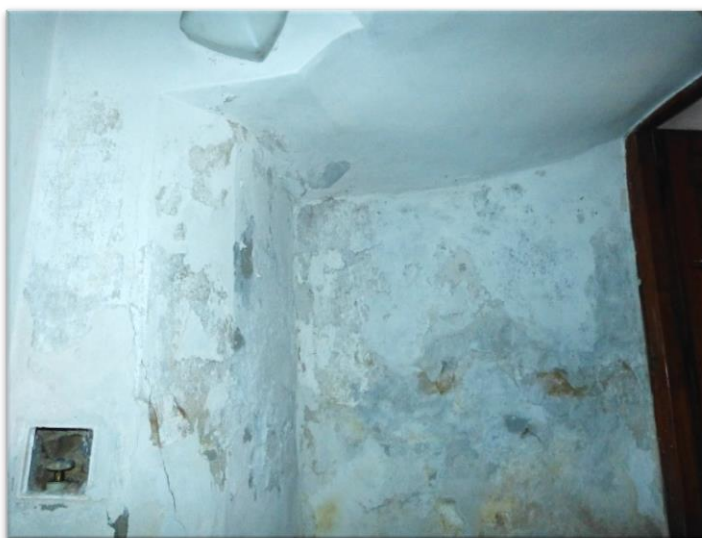
Voda vzlínající ve zdivu sebou nese rozpuštěné chemické látky zejména soli. Tyto soli jsou hygroskopické, to znamená, že mají schopnost přejímat vodu z okolního vzduchu, a tím přispívají k dalšímu vlhnutí zdiva. Svými krystalizačními a hydratačními tlaky přispívají ke korozi materiálů. [11] Průzkumem salinity byla zjištěna přítomnost všech druhů solí, zejména dusičnany a chloridy. Dusičnany souvisí s rozkladem organických hmot a dostávají se do půdy zatékáním například z žump, septiků a kanalizačních vedení. [8] Tento fakt vyvolává otázku stavu těsnosti kanalizační jímky či svodného potrubí pod terénem. Velmi vysoká koncentrace dusičnanů byla naměřena v obou sondách. Například stěna u koupelny v místnosti 107 je velmi silně zasolena (viz obr. 36). Chloridy pocházejí především z posypových solí, které se užívají v zimním období na komunikacích. Zdrojem síranů jsou především kyselá deště. Mohou být ale také součástí stavebních hmot zejména zdících materiálů (cihly, cementová omítka), ze kterých se vyluhují. [8]

Obr. 36: Výkvěty solí – chodba 107 [Vytvořeno autorem]
