Bc. Vojtěch Dostál

Analýza bezpečnosti dopravy v obci Byšice

Diplomová práce

2017

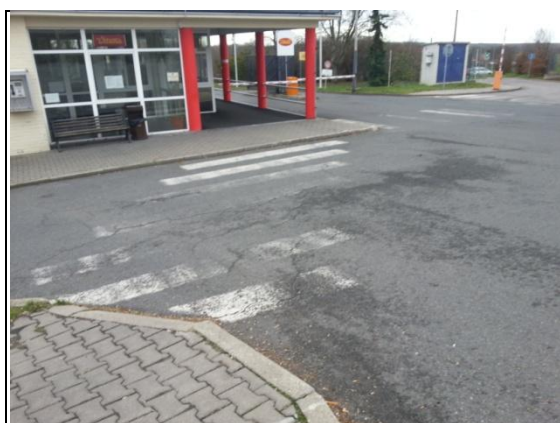
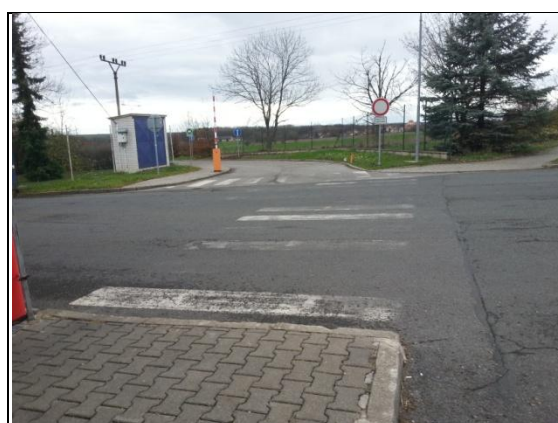
Obrázek 7 Špatně viditelné VDZ V7 (Přechod pro chodce)
a absence OOSPO
Zdroj: Autor

Obrázek 8 Špatně viditelné VDZ V7 (Přechod pro chodce)
a absence OOSPO
Zdroj: Autor

Řešením je obnova VDZ V7 (Přechod pro chodce) přechodů pro chodce a doplnění signálních a varovných pásů pro osoby se sníženou schopností pohybu a orientace, včetně vodicích pásů přechodu.

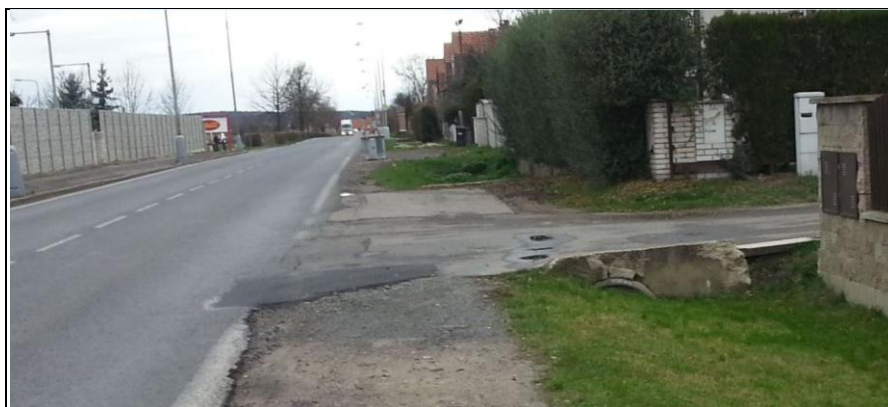
Obrázek 9 Nebezpečný trubní propustek

Řešením je vyčištění nefunkční trubní propusti a upravení propustku na propustek s šikmými čely.

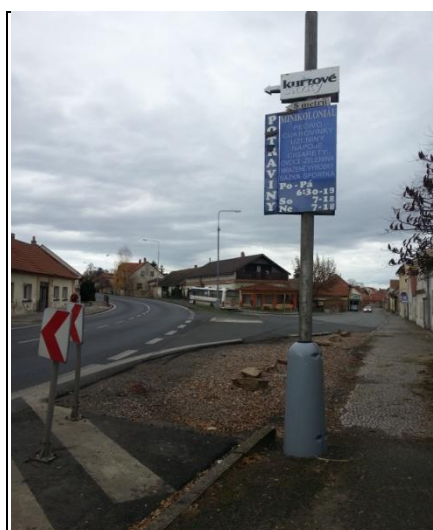
Obrázek 10 Reklamy na sloupu veřejného osvětlení

Řešením je odstranění těchto reklam s možností vhodného umístění neodvádějící pozornost řidičů.

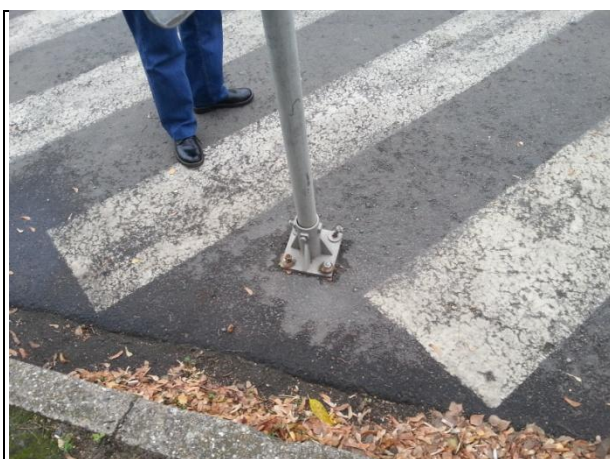
Zjištěným nedostatkem je u křižovatky hlavní silnice I/16 s možností odbočení do ulice Mělnická směrem k náměstí, kde bylo zjištěno poškození (vyvrácení) SDZ Z3 (vodící tabule). Dále umístěné kamenné balvany za tímto SDZ vytvářejí nebezpečnou překážku při kolizi s vozidlem. A také již zmiňovaný deficit pozornosti (reklamy) umístěné na sloupu veřejného osvětlení odvracující pozornost řidičů.

Obrázek 11 Vyvrácení SDZ Z3 (vodící tabule)

Řešením je oprava SDZ Z3 (vodící tabule), odstranění balvanů vytvářející překážku.

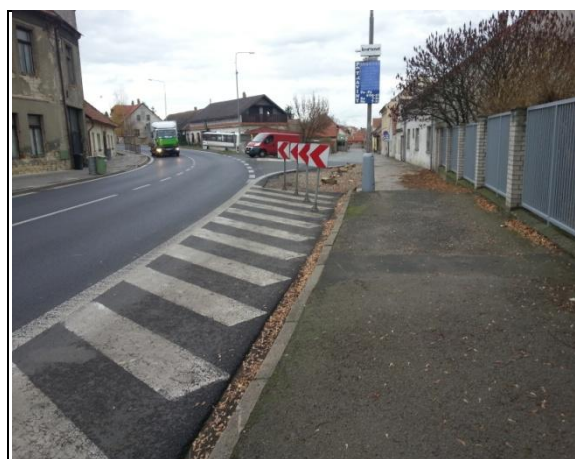
Obrázek 12 Nebezpečné balvany a reklamy

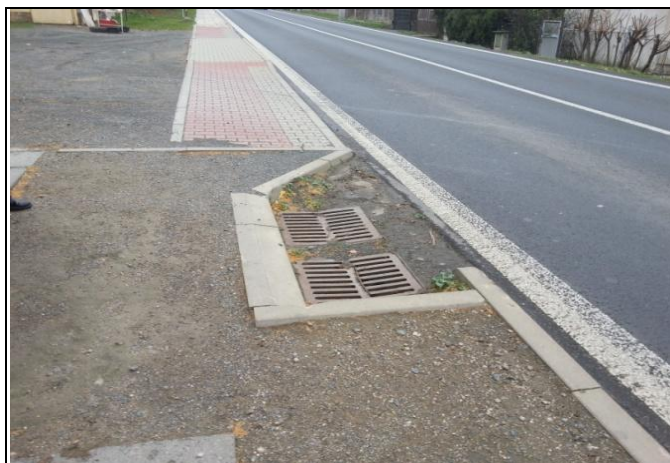
Obrázek 13 Špatné umístění kanalizačních vpustí

Řešením je zakrytí (překrytí) této kanalizační vpusti tak, aby tato úprava nevytvářela žádnou nebezpečnou překážku vůči chodcům a umožňovala přirozený pohyb v přímém směru. Dále je zapotřebí vybudování chybějící části chodníku včetně podélného napojení na stávající.

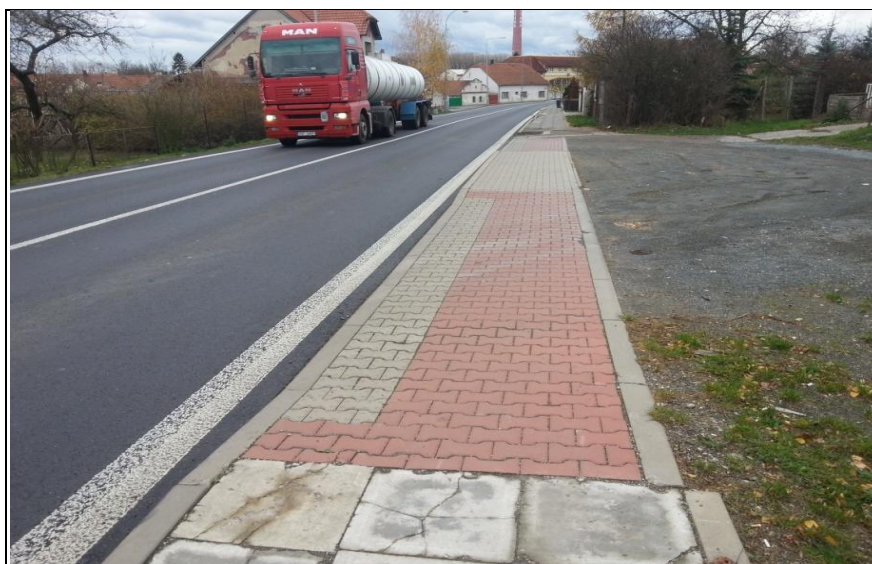
Obrázek 14 Špatné optické znázornění chodníkového vjezdu

Řešením je nové vybudování varovného pásu s optickým znázorněním a hmatovými prvky o šířce 0,4 m dle vyhlášky č. 398/2009 Sb.

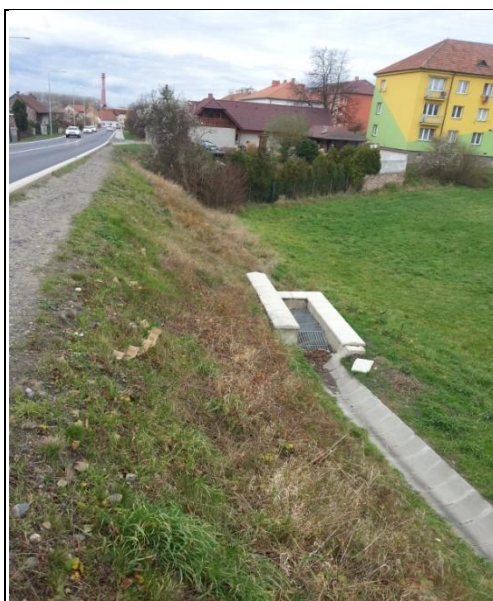
Obrázek 15 Nebezpečně strmý svah

Řešením je osazení tohoto úseku svodidly pro jak zabránění sjetí vozidel ze svahu, tak následné bezpečné oddělení chodců od vozidel při vybudování zde navrhované chodníkové plochy.

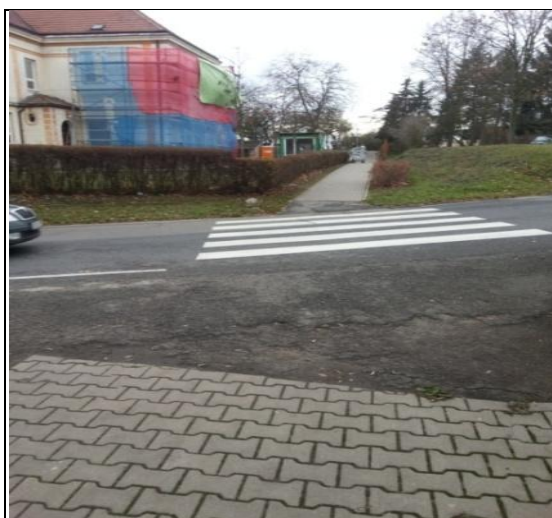
Obrázek 16 Nesprávně napojen a proveden přechod pro chodce

Řešením je vhodné napojení chodníku a přechodu pro chodce v jedné výškové úrovni. A doplnění signálních a varovných pásů pro osoby se sníženou schopností pohybu a orientace.

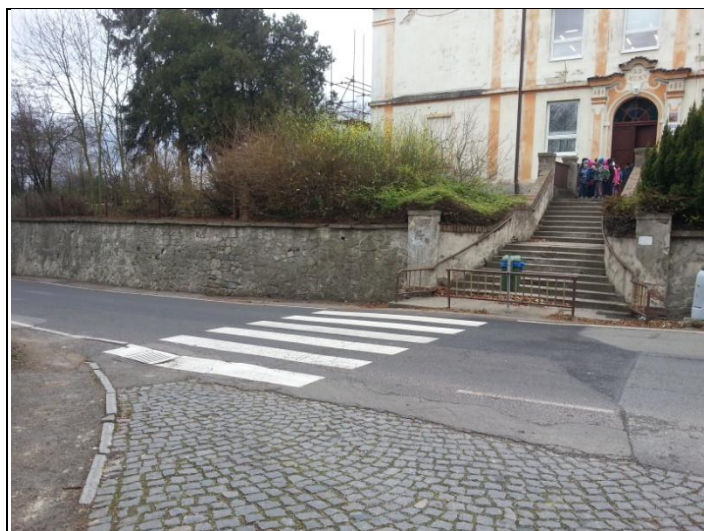
Zjištěným nedostatkem je absence signálních a varovných pásů, neúplné napojení chodníkové plochy včetně nesprávného umístění kanalizační vpusti v prostoru přechodu pro chodce vytvářející tak překážku. Také je zde nesprávné použití ochranného zábradlí zasahujícího do průchodu přechodu pro chodce. Nachází se před základní školou přes silnici II/244, ulici Komenského.

Obrázek 17 Nesprávně provedený přechod pro chodce

Řešením je vhodné dopojení a upravení chodníkové plochy, včetně doplnění o varovné a signální pásy. Doporučuji upravit ochranné zábradlí, aby nezasahovalo do průchodu přechodu pro chodce.

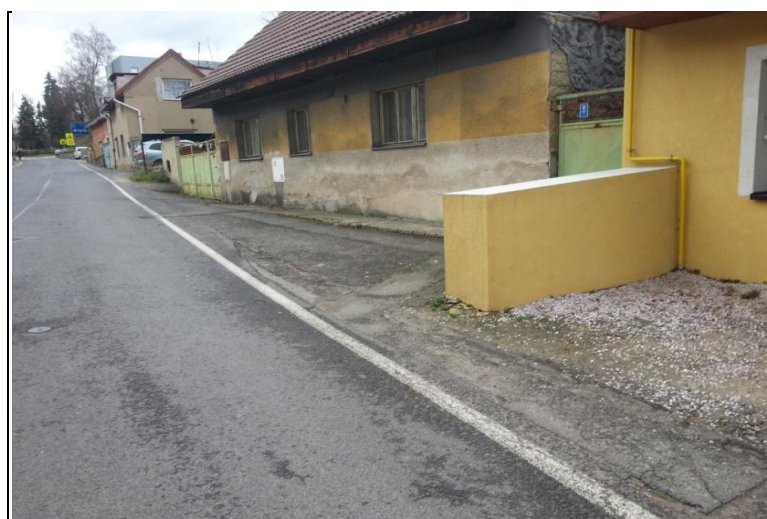
Zjištěným rizikovým faktorem je vystavěná zídka od rohu domu v bezprostřední blízkosti silnice II/244, ulice Komenského, která vytváří nebezpečnou pevnou překážku u pozemní komunikace.

Obrázek 18 Zídka vytvářející pevnou překážku

Řešením je odstranění této pevné překážky na rohu domu.

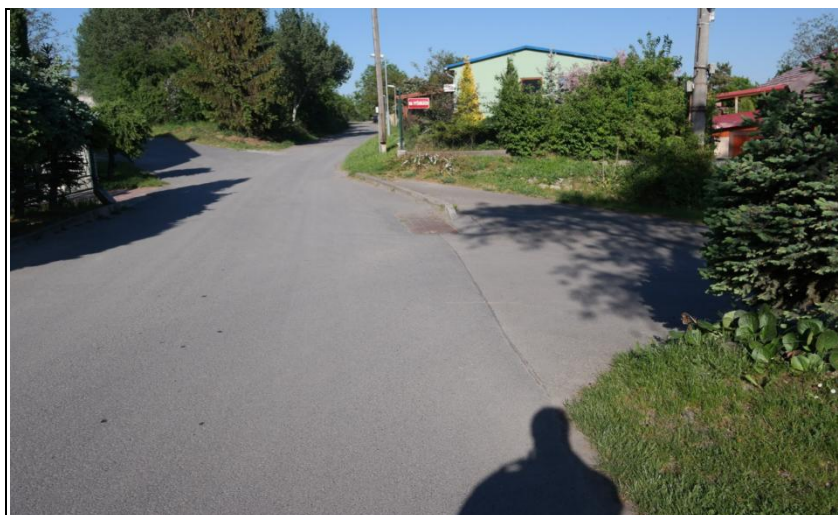
Zjištěným nedostatkem je špatně situovaná záchytná kanalizační vpust. Na křižovatce ulic Hoření a Na Výšinkách, kdy takto umístěná vpust vytváří uprostřed křižovatky nebezpečnou překážku, zejména pak zvýšený obrubník. Ten slouží v tomto případě ke svedení spádové vody do kanalizační vpusti.

Obrázek 19 Kanalizační vpust' vytvářející pevnou překážku

Řešením je odstranění zvýšeného obrubníku z křižovatky a posunutí kanalizační vpusti blíže ke křižovatce s příčným umístěním přejezdových kanalizačních roštů přes komunikaci.

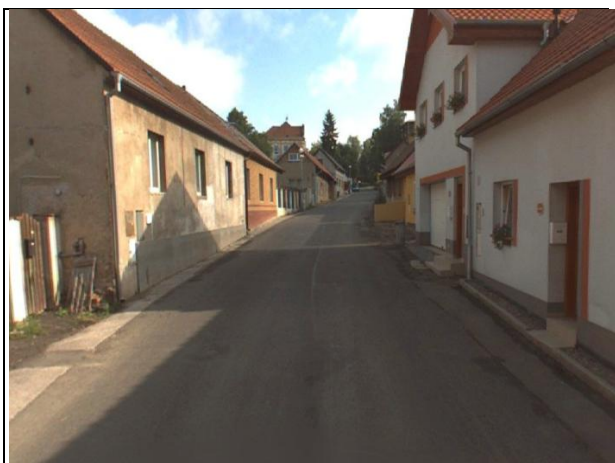
Od hasičské zbrojnice až ke škole je vozovka v jedné úrovni bez chodníků s nevyřešeným prostorem pro chodce, pro průjezd vozidel a pro parkování vozidel. Vozidla mohou jezdit těsně podle vstupů do objektů rodinných domů. Pohled na tento dopravní stav je znázorněn na obrázku č. 25.

Z hlediska provozu chodců je tato ulice nejnebezpečnějším prostorem obce a je nutné jí co nejdříve řešit.

Obrázek 25 Absence chodníku, nebezpečný vstup z objektů přímo do vozovky

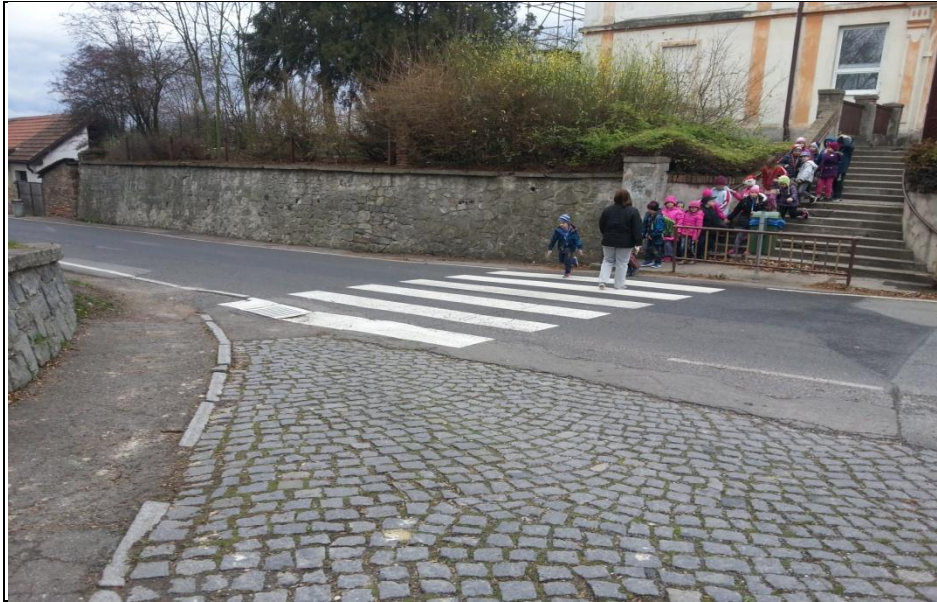
Nejrizikovějším místem je přechod pro chodce u hlavního vstupu do školy, na který bylo již upozorňováno v bezpečnostní inspekci v podkapitole 4.3.10. Hlavním problémovým faktorem je zde příliš malý bezpečnostní prostor pod schodištěm a před přechodem pro chodce, kdy je chodec víceméně nucen vstoupit hned do vozovky. Tento problém je o to horší, když si uvědomíme, že tudy procházejí děti dennodenně do/ze školy. Dále jsou zde problémy zmiňované v bezpečnostní inspekci týkající se absence signálních a varovných pásů včetně špatného napojení přechodu na chodníkovou plochu a také nesprávně použitého ochranného zábradlí zasahujícího do průchodu přechodu pro chodce. Aktuální stav této situace je znázorněn na obrázku č. 27.

Obrázek 27 Špatně provedený přechod pro chodce před školou

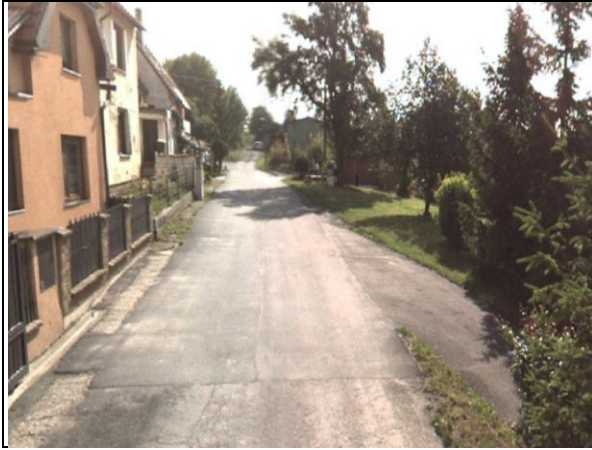
Obrázek 49 Pohled před křižovatkou západním směrem v ulici Hoření – příliš ostrý odbočovací úhel

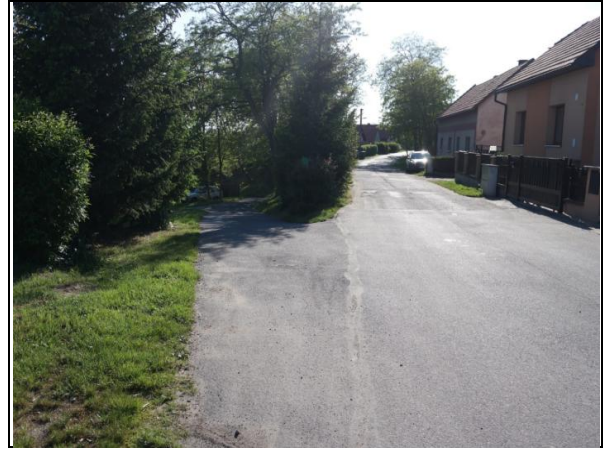
Obrázek 50 Pohled před křižovatkou východním směrem v ulici Hoření – rychlý výškový rozdíl nivelet komunikací

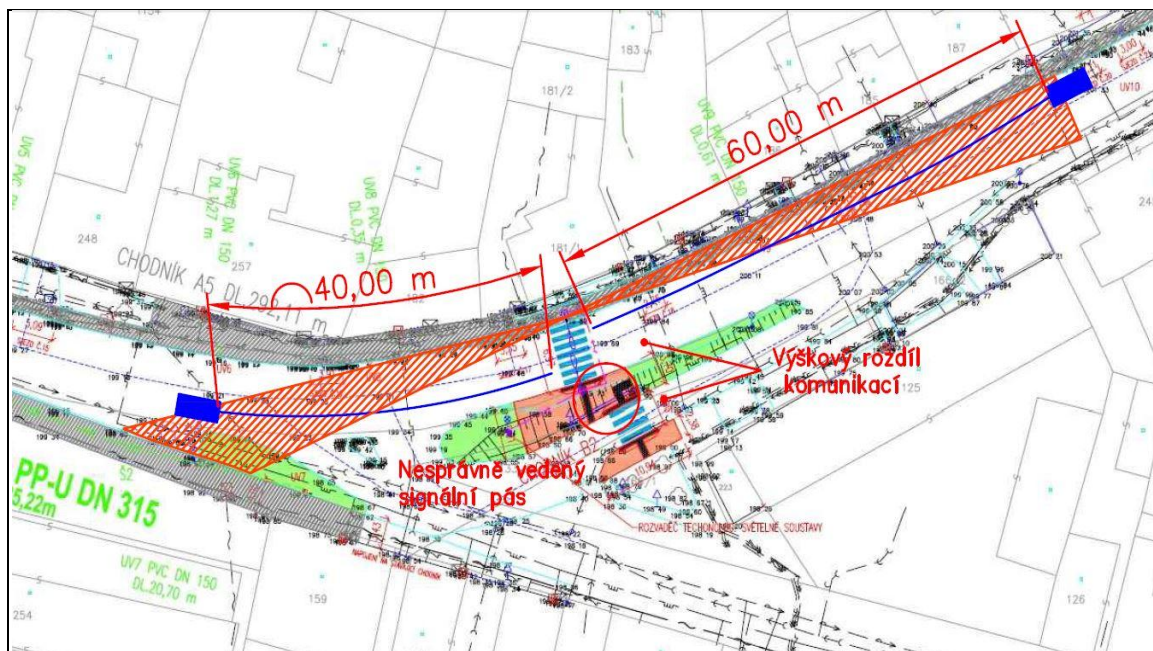
Obrázek 63 Ověření rozhledových poměrů a znázornění výškových rozdílů včetně špatně vedených signálních pásů

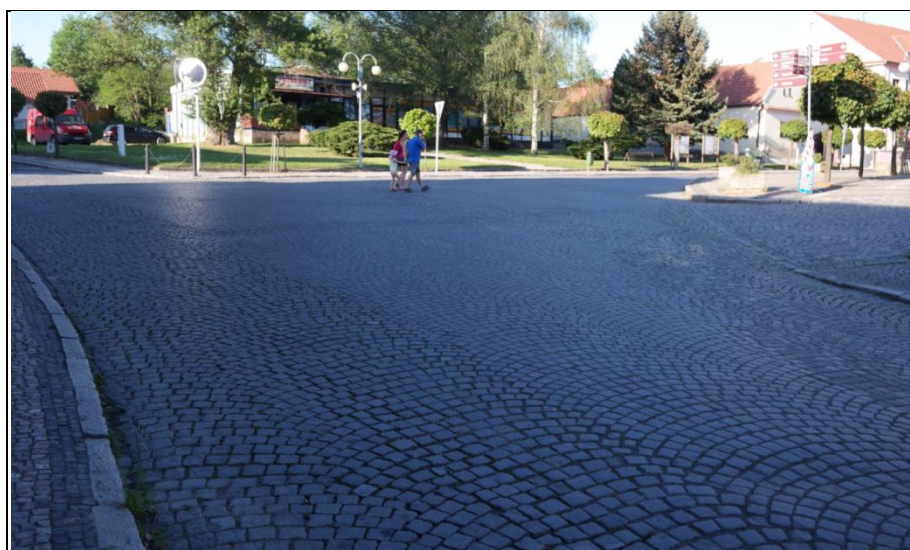
Obrázek 67 Absence přechodů nebo míst pro přecházení na Tyršovu náměstí
Zdroj: Autor
