**ČESKÉ VYSOKÉ UČENÍ TECHNICKÉ
FAKULTA STAVEBNÍ
Katedra technologie staveb**

**DIPLOMOVÁ PRÁCE
Stavební opatření k rekonstrukci
historického mlýna**

Bc. Lenka Potměšilová

2016

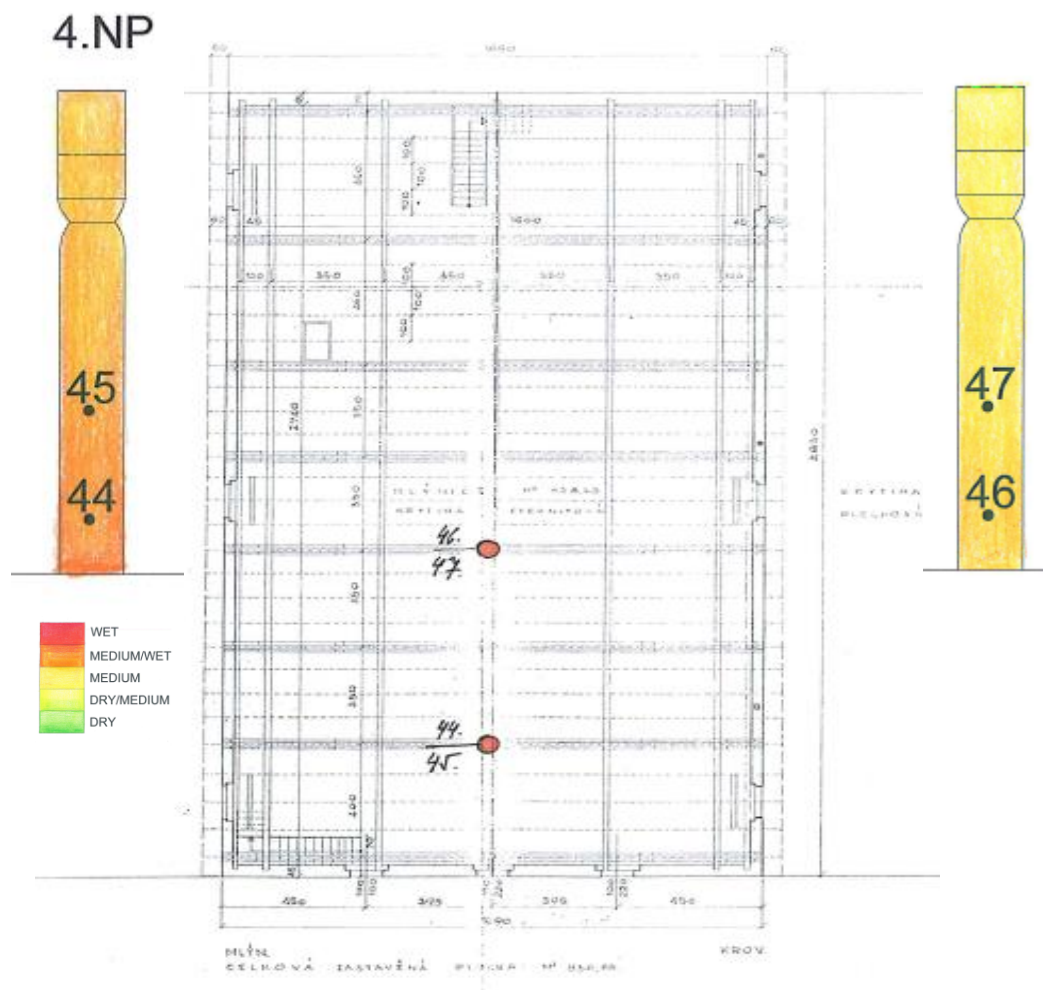
Obr. č. 23 _ 4.NP + grafické znázornění zvýšené vlhkosti sloupů (vlastní zdroj, soukromý archiv majitele)

Ve 4.NP byly naměřeny nejvyšší hodnoty vlhkosti. Zvýšená vlhkost by velmi pravděpodobně mohla být způsobena poškozeními na střešní krytině, proto doporučuji provést velmi podrobnou kontrolu střechy. Omezením negativního vlivu okolních konstrukcí docílíme snížení vlhkosti sloupů. Oprava a udržování střešního pláště spadá do preventivní ochrany dřevěné konstrukce.

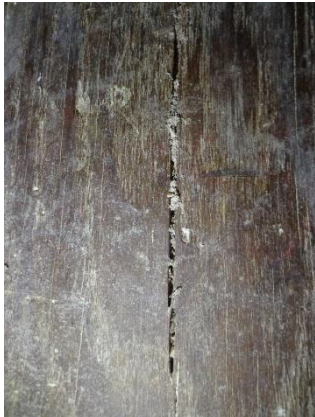
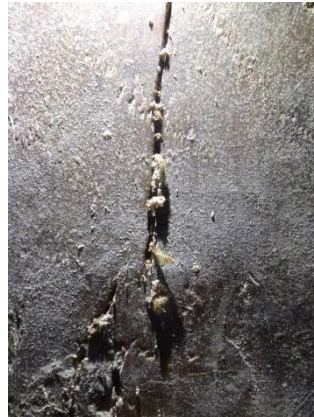
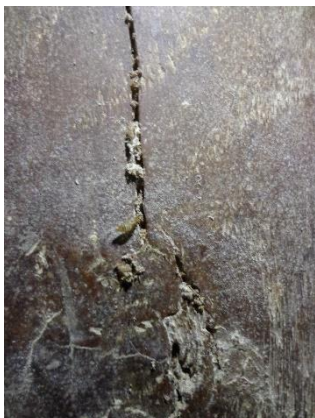
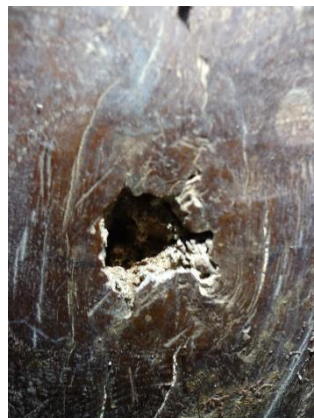
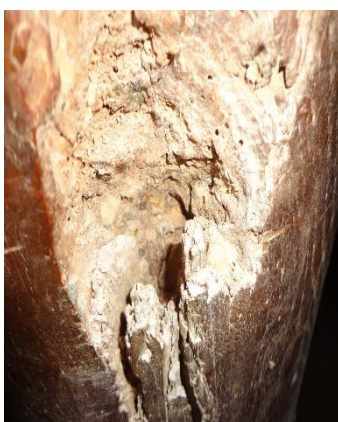
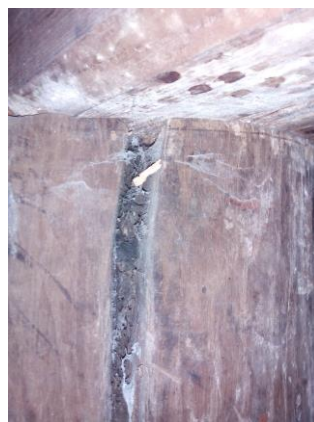
Také bylo prokázáno zasažení dřevokazným hmyzem. Konkrétně hrbohlavem, tesaříkem a červotočem. Při bližším zkoumání však nebyli nalezeni dospělí žijící jedinci, je tedy pravděpodobné, že hmyz ve dřevě již neparazituje a zbyly po něm jen mrtvé schránky.

Obr. č. 24 - 29 _ Porušená dřevěná konstrukce. (vlastní zdroj)

- **Stupeň 4** – prvky s rozsáhlým poškozením dřeva. Prvky s rozsáhlým poškozením, dřevo se rozpadá na prach a kostky, houbám, plísním a hmyzu, dřevo si zachovává minimální mechanické vlastnosti, poškození přesahuje 1/2 průřezu prvku. Vyskytují se plodnice dřevokazných hub a hmyz ve všech vývojových stádiích. Přirozené vady dřeva vybočují z normy (trhliny, suky). Konstrukční spoje jsou rozvolněné, objevují se značné průhyby a jiné deformace. Fyzikální ochrana dřeva musí být obnovena a trvale zabezpečena. Chemická sanace dřeva (včetně zdí omítek ve styku a blízkosti dřeva) vyžaduje zvýšenou péči a provede se podle ČSN 49 0600 – 1 proti houbám, plísním a hmyzu. Při aktivním působení dřevokazného hmyzu je nutné navrhnout sterilizaci. Je nutná konstrukční sanace některých dřevěných prvků, někde i celých částí konstrukce. [7] Dřevěná konstrukce na řešeném objektu dle mého názoru spadá do skupiny 2.

Stávající dřevěná konstrukce je dle výše uvedeného v dobrém technickém stavu a dokáže i nadále plnit svou funkci. Návrh vychází z myšlenky, že nejsou potřebné rozsáhlé rekonstrukční systémy. Nutné je zajistit pečlivou údržbu a preventivní ochranu nosné konstrukce. Zvolené technologie nesmí měnit a poškozovat dochovaný materiál, jeho povrch a vzhled. Vybrané přípravky musí mít výborné difúzní schopnosti, hloubkově dřevo impregnovat a chránit před biotickým i abiotickým napadením. Vhodnou volbou je z mého pohledu využití produktů na přírodní bázi (např. konopné lazury a oleje). [7][18][19]

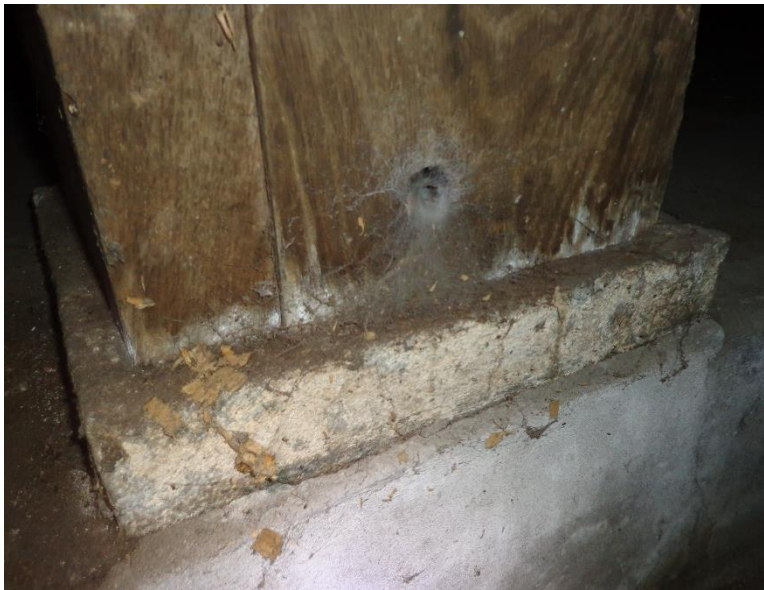
Obr. č. 30 _ Sloup zasažený plísní -suterén. (vlastní zdroj)

Díky vizuálnímu průzkumu bylo analyzováno biotické napadení, v podobě plísní a mrtvých schránek dřevokazného hmyzu. Biotické napadení zapříčiňuje převážně vysoká vlhkost, teplo a přístup vzduchu ke konstrukci. Ideální prostředí pro rozvoj plísní je konstrukce s vlhkostí nad 20 %. Jakmile vlhkost klesne pod hranici 20 %, plísně zanikají. Pro vývoj dřevokazného hmyzu je ideální vlhkost dřeva nad 12 %, proto je nejúčinnější ochranou udržování konstrukce pod zmíněnou hodnotou vlhkosti (tzv. suchá ochrana). Dalším významným aspektem je ochrana konstrukční. Ta řeší vhodné podmínky prostředí. Dřevěné konstrukce vyžadují volné proudění vzduchu a nízkou lokální vlhkost. [19]

Druhým krokem je mechanické vyčištění zasažené konstrukce. Nutné je plíseň z povrchu i okolí sloupů odstranit až za okraj viditelného napadení. Vzniklý odpad musí být neprodleně zlikvidován, jinak by mohlo dojít k opětovné kontaminaci konstrukce. Sloupy se musí celkově očistit od nánosu prachu, nečistot a mastnoty. Konstrukci je nutné vyspravit a v případě nutnosti zrekonstruovat chybějící části (např. protézování). Na takto připravenou plochu je možné nanášet vhodně zvolený přípravek s preventivní účinností proti biotickým činitelům. Chemický prostředek se ve většině případů aplikuje nátěrem nebo postřikem.

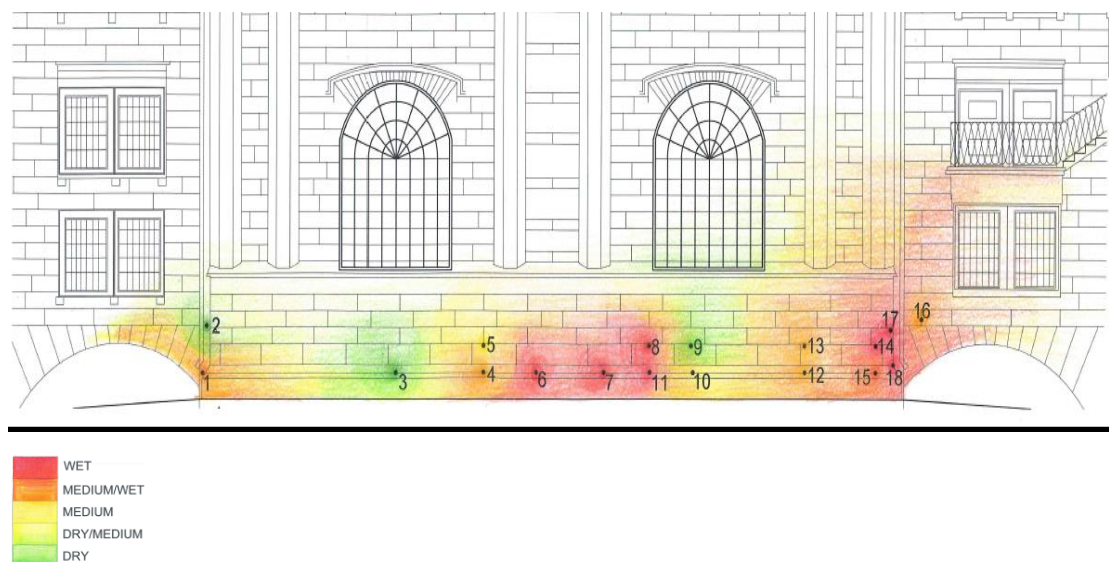
Nejvýraznější pohled na objekt je z kamenného historického mostu na severozápadní straně a neodmyslitelně patří k malebné scénérii města. Pohled, který mlýn reprezentuje, je zároveň nejvíce zasaženou částí mlýna. Z průzkumu vyplývá několik míst, kde byla analyzována zvýšená vlhkost. Nejvyšší hodnoty byly naměřeny v bodech 6, 7, 8, 11 (6,10 % - 7,90 %) pod prostředním párem lizén. Dále pak body 14, 18 a 17 (9,70 % - 14,40 %), které se nachází u pravého náhonu. Dle mého názoru je v tomto místě zvýšená vlhkost následkem lokálního problému. Exteriérové schody, které vedou z ulice do přístavku, nejsou odizolovány od objektu. Voda se tak dostává do konstrukce a silně ji znehodnocuje. Problém je patrný pouhým okem. Časem se vlhkost rozšíří i dále do konstrukce a může dojít k celkovému narušení objektu.

zemí se vyskytuje i výrazné biotické napadení vlhkomilnými rostlinami. Ty přispívají k rozpadu vrchní vrstvy omítky a narušování nosné konstrukce pod ní. Svou přítomností zhoršují nejen celkový estetický dojem objektu.

Znatelné jsou i malé solné výkvěty a mapy. Jejich výskyt dokazuje přítomnost solí v konstrukci. Množství a typ prokáže pouze podrobný průzkum konstrukce a zkoumání odebraných vzorků v laboratořích. Nejčastější jsou výkvětovorné soli, chloridy, sírany a dusičnany. Soli obsažené ve vodě zaslepují póry zdiva. Konstrukce nemá možnost vysychat a vlhkost je v materiálu zadržována a rozšiřuje se dále do ostatních konstrukcí. Problém je znatelný, až když se objeví typické květy a puchýře na vnější fasádě objektu. V této fázi je problém již tak rozšířen, že je nutné ho neprodleně řešit.

Obr. č. 31 _ Grafické znázornění zvýšené vlhkosti severozápadní fasády (vlastní zdroj)

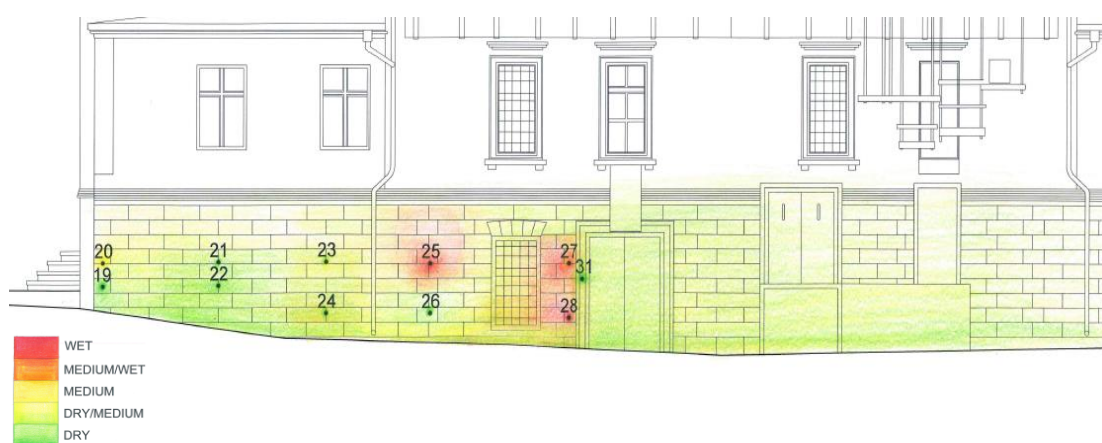
Jihovýchodní část objektu ústí do dvora, fasáda tak není nucena plnit estetickou funkci a působí zanedbanějším dojmem. Nicméně není tolik zasažena vlhkostí jako čelní pohled na mlýn. Nejvyšší výskyt vlhkosti byl naměřen v bodech 25, 27 a 28 (6,60 % - 15,60 %). Dle nesymetrického rozložení zasažených míst předpokládám spíše lokální problémy konstrukce. Důvody zvýšené vlhkosti mohou být i různé. Například chybné napojení okapů a svodů dešťové vody. V tomto případě však dotčená místa nejsou vystavena dešti, vodní hladina je daleko a v okolí

není svod, který by neplnil svou funkci. Místo nálezu bodů 27 až 31 je dokonce zastřešené. A přibližně od 2 m nad upraveným terénem procenta zvýšené vlhkosti výrazně klesají. Hodnoty se mění v řádu desítek mezi několika centimetry. Není mi tedy zcela jasný důvod zvýšené vlhkosti. Příčina, která může být, dle mého názoru, reálná, je různorodost materiálů konstrukce. Doplnění zdiva nevhodným materiálem, který absorbuje více vzdušné vlhkosti než ostatní okolní materiály, může zapříčinit lokální zvýšení vlhkosti konstrukce. Neprospěšný je i fakt, že místnosti nejsou větrané. Pro přesné zjištění problému doporučuji podrobný průzkum oblasti.

Obr. č. 32 _ Grafické znázornění zvýšené vlhkosti jihovýchodní fasády (vlastní zdroj)

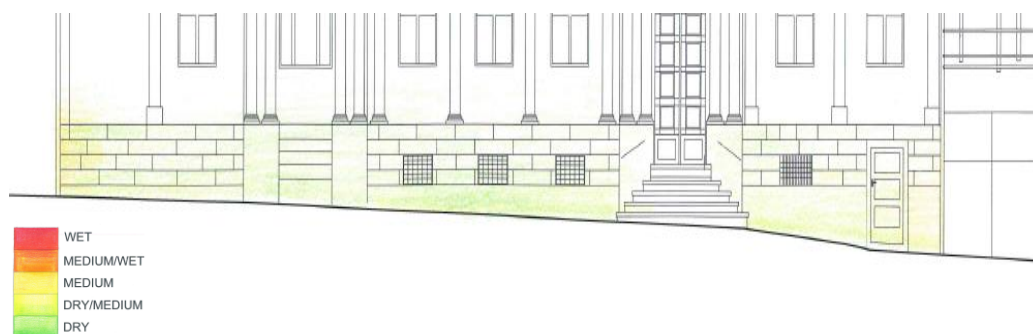
Severovýchodní pohled je pohledem z ulice. Fasáda je velice zdobná a členitá. Opět plní i funkci estetickou. Současně se nachází v té části mlýna, která je jako jediná využívána. V tomto přístavku se nachází bytová jednotka. Přístavek je vytápěn, větrán i ošetřován. Jak jsme předpokládala, měření prokázalo, že právě využívání prostoru objektu svědčí. Nebyla naměřena žádná vyšší hodnota, která by byla pro objekt ohrožující. Tato část mlýna je nejzachovalejší.

Obr. č. 33 _ Grafické znázornění zvýšené vlhkosti severovýchodní fasády (vlastní zdroj)

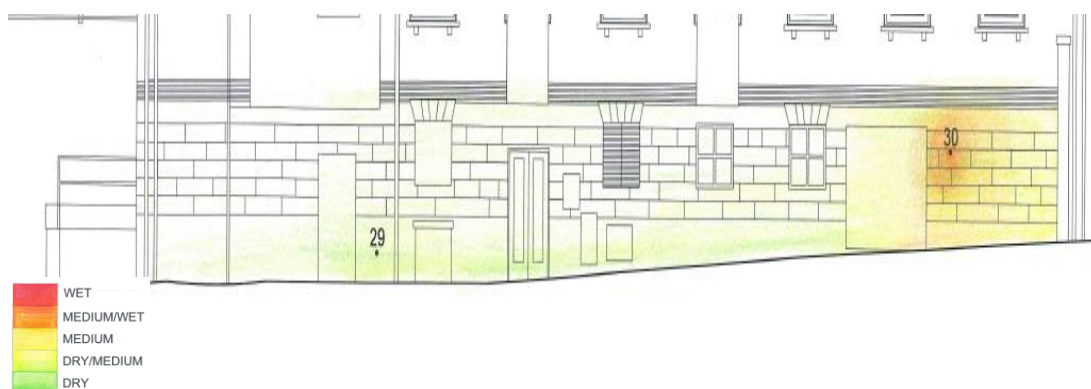
Jihozápadní pohled je pohled do dvora. Opět je tedy více sešlý, omítka je opadaná a z větší části je viditelné cihelné zdivo. V tomto přístavku byly dříve kanceláře pro mísírnu směsí. Je také nejvíce přestavěn. Náhodná měření prokázala jen jedno místo, kde byla prokazatelná zvýšená vlhkost. Dle mého názoru je na vině opět rozdílný konstrukční materiál (viz jihovýchodní pohled). Problém není nikterak markantní, ale zanedbání může způsobit rozšíření vlhkosti po celé ploše objektu.

Obr. č. 34 _ Grafické znázornění zvýšení vlhkosti jihozápadní fasády (vlastní zdroj)

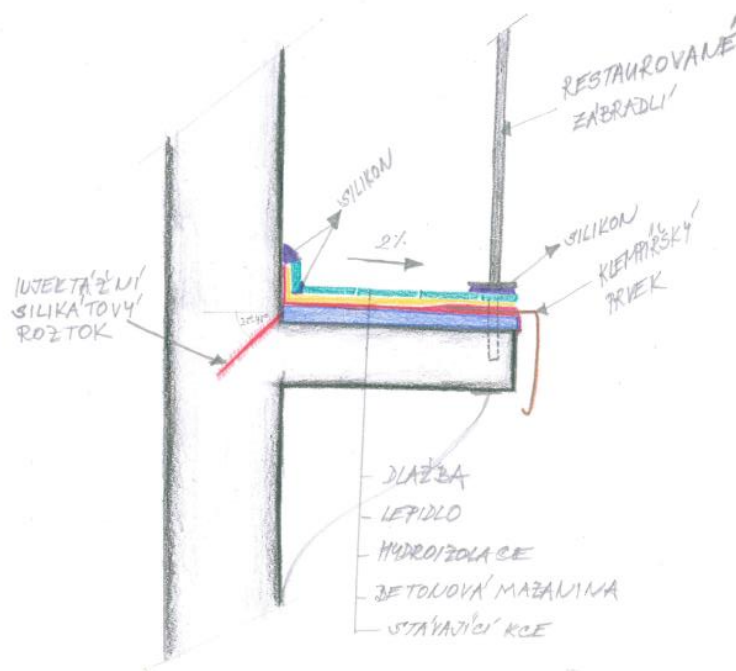
patrný vysoký stupeň vlhkosti. Místo obrůstá vlhkomilnými rostlinami, kované zábradlí podléhá korozi a do nosné konstrukce velice jednoduše proniká voda.

Obr. č. 35 _ Návrh podlahového souvrství (vlastní zdroj)

Desku, schody i navazující zeď je nutné ošetřit odstraňovačem nežádoucích mikroorganismů (např. Weber odstraňovač řas, mechů a lišejníků V 003; Porossan koncentrát). Balkon a schody se důkladně vyčistí vysokotlakým čističem, následně je nutné odstranit biotické napadení desky. Do spoje balkonu a nosné konstrukce bude aplikován injektážní silikátový roztok (např. Weber.tec 941, transparentní nebo v barvě fasády). Navrhuji nové podlahové souvrství, které bude obsahovat hydroizolaci. Na obrázku č. 35 je načrtnuto možné řešení. Pro jednodušší odtok srážkové vody bude v souvrství zhotoven odtokový žlab. Zábradlí bude odmontováno, repasováno a opět vráceno zpět. Problematické místo spoje zábradlí a desky spadá do cyklických oprav objektu. Podstatné jsou i klempířské práce, které musí být provedeny s vysokou pracovní kázní a přesností.

Pokud by nebylo, dle vyjádření odboru památkové péče, vhodné měnit nášlapnou vrstvu, je nutné ošetřit balkon minimálně roztokem pro zpevňování a hydrofobizaci silikátů (např. Porosil RVV, Porosil RVO nebo Porosil RZV). Nátěr spolu s podkladem vytvoří pevnou chemickou vazbu, která odolává klimatickým vlivům. Zvolený roztok musí mít vysokou penetrační schopnost a být transparentní. Nátěr je nutné v pravidelných časových intervalech opakovat.

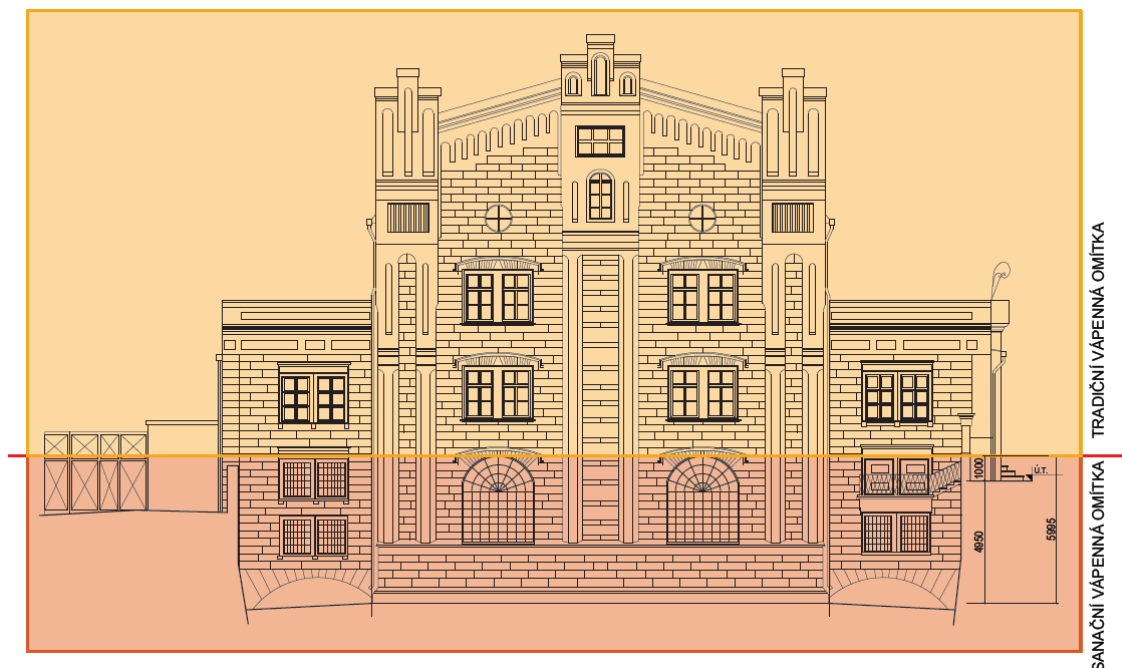
Obr. č. 36 _ Vyznačení výšky sanační omítky na severozápadní fasádě (vlastní zdroj)

Oblast, kde dochází k časté konfrontaci s vodou, musí být řešena sanačním omítkovým systémem. Tradiční vápenná omítka není vhodná na trvale vlhnoucí zdivo. Malta by nikdy nedosáhla potřebné pevnosti. Navrhují aplikovat sanační omítku stejné minerální báze, jako je omítka tradiční (např. Weber.san restauro – směs neobsahuje cement). Sanační omítka bude nanášena do výšky cca 6 m od vodní hladiny, což je 1 m nad upraveným terénem.

profilem. Od výšky 1 m nad upraveným terénem ulice se bude nanášet tradiční vápenná malta (viz Obr. č. 36).

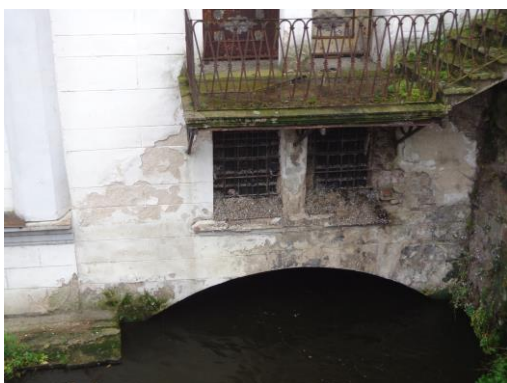
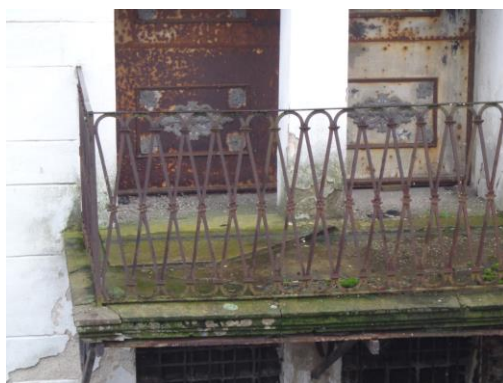
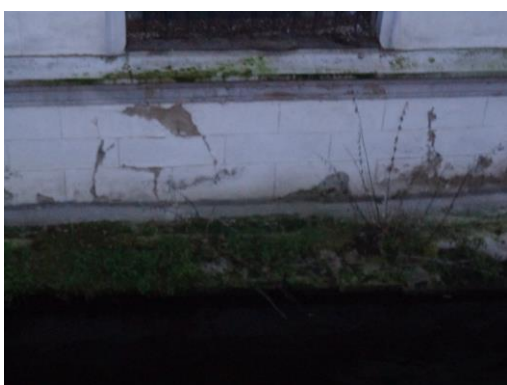
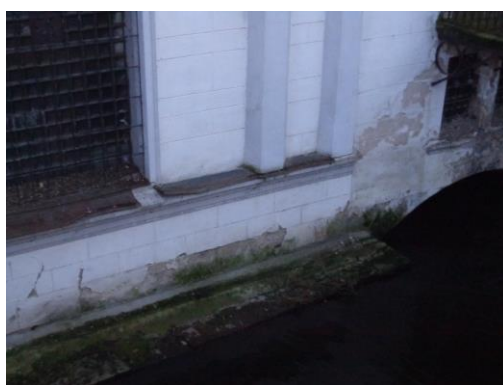
Obr. č. 53 -56 _ Severozápadní fasáda - oblast s viditelnou zvýšenou vlhkostí (vlastní zdroj)
