Diplomová práce

Studie řešení situace zamokření pozemků v hospodářském

obvodu podniku Agra Řisuty s.r.o.

Bc. Klára KAČENOVÁ

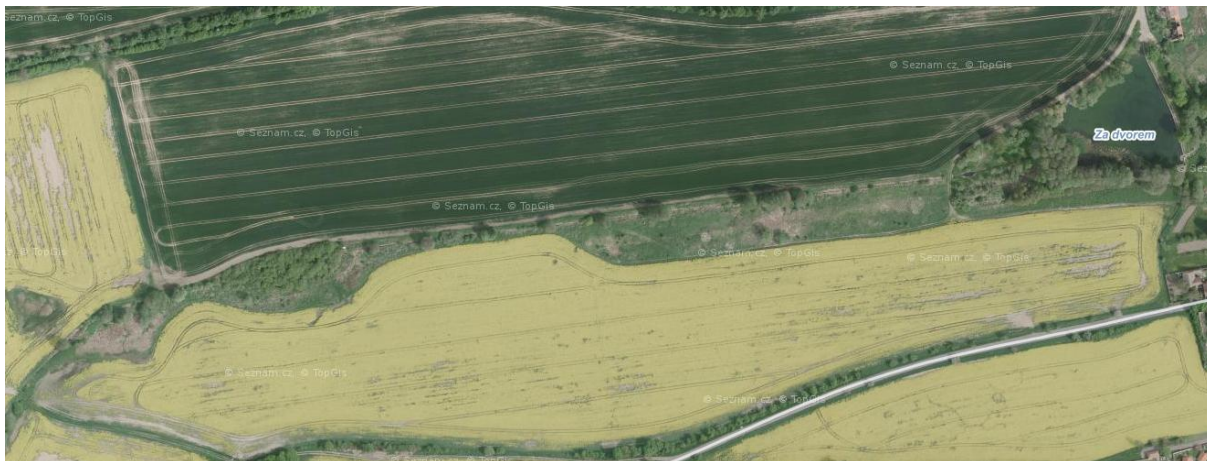
Obrázek č. 6.1.2.1 – rok 2016 [5]

Porovnáme-li loňskou leteckou mapu pozemku (obrázek č. 6.1.2.1) a leteckou mapu pozemku z roku 2003 (obrázek č. 6.1.2.2), zjistíme, že se výše popsany stav na pozemku za posledních 13 let příliš nezměnil.

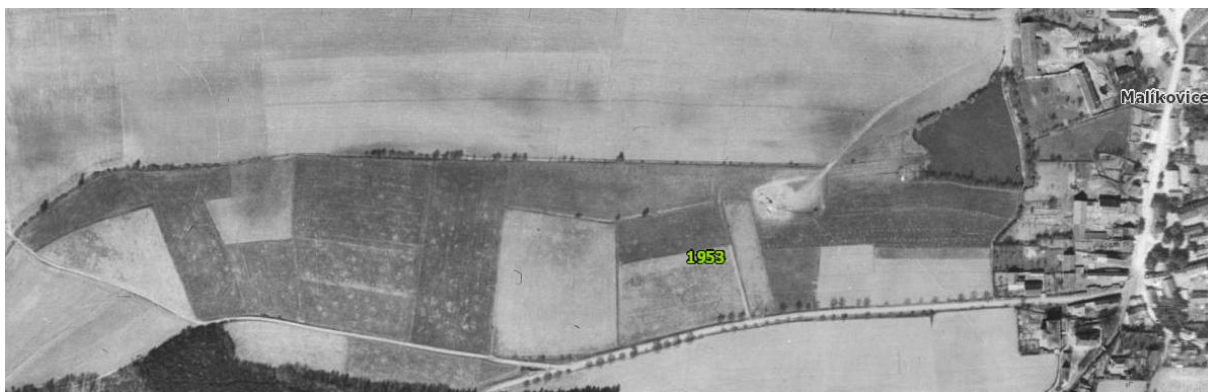
Obrázek č. 6.1.2.3 – rok 1953 [6]

Na ortofoto snímku z roku 1953 (obrázek č. 6.1.2.3) je jasné, že v této době lokalita zarostlá nebyla vůbec. [6] Je také patrné, že byla lokalita rozdělena do několika menších, které byly později byly sloučeny a odvodněny.

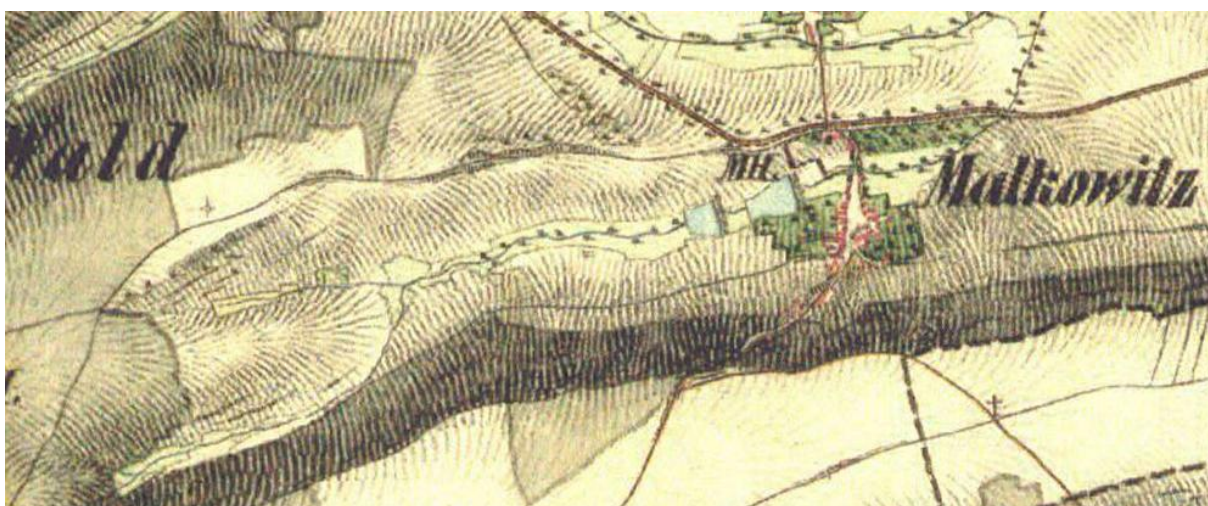
Obrázek č. 6.1.2.4 – mapa z 19. století [5]

Pátráme-li dál v minulosti – do mapy z 19. století (obrázek č. 6.1.2.4), je možné sledovat, že kolem Červeného potoka byl nivní pás, ve kterém se potok pravděpodobně volně vlnil. Před obcí Malíkovice také nebyla jedna nádrž ale dvě, jak je vidět na obrázku níže. Také je vidět, že byl potok pravděpodobně ve 40. letech 20. století narovnáán.

Závěr z porovnání historických map zní, že v historii byl Červenému potoku ponechán nivní pás, ve kterém se mohl přirozeně vyvíjet. Návrat k přirozenému stavu by byla revitalizace potoka a přidělení Červenému potoku prostor, ve kterém by se mohl volně vlnit.

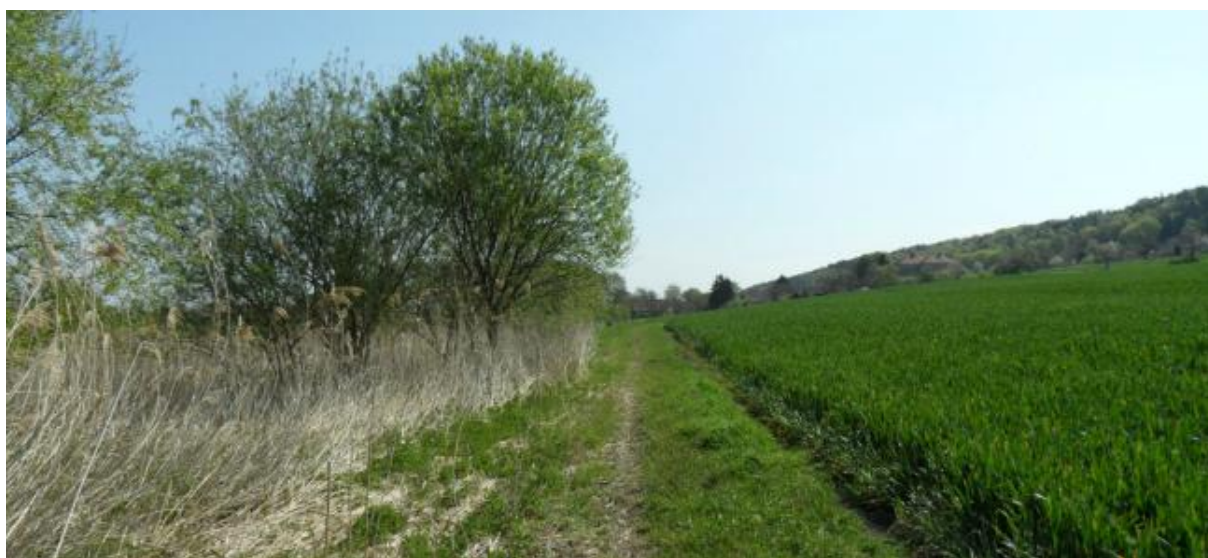
Obrázek č. 6.1.4.5

Část pozemku je zarostlá natolik, že v některých částech je naprosto znemožněn průchod. Kromě všudypřítomného rákosu se zde objevují také vzrostlé stromy a keře, mezi kterými nacházejí úkryty srnky, bažanti a další zvěř. Lokalitu znázorňuje obrázek č. 6.1.4.5.

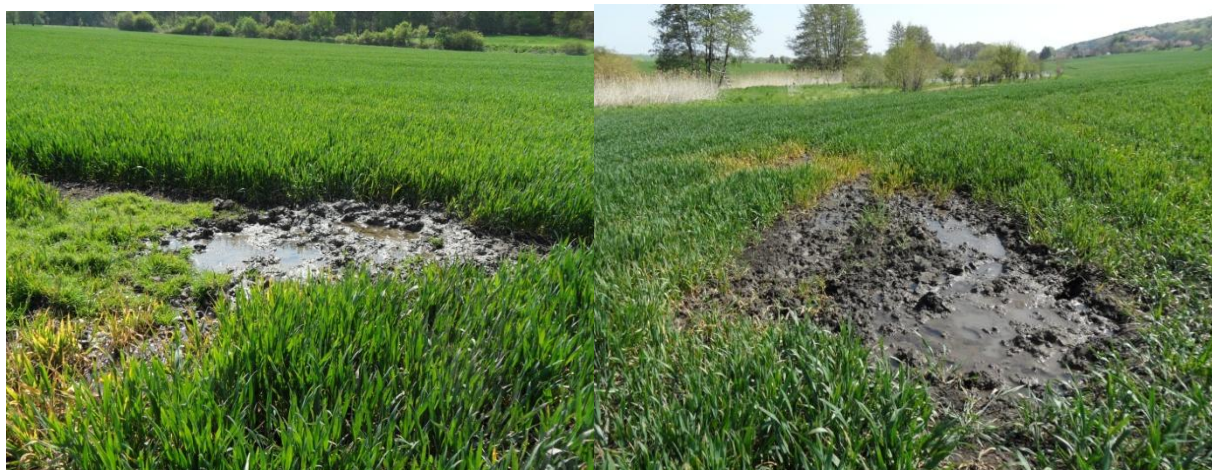
Obrázek č. 6.1.4.6

V těchto místech je půda podmáčená a znemožňuje orbu i růst zemědělských rostlin – viz obrázek č. 6.1.4.6. Důvodů podmáčení může být několik:

Aby bylo možné přesně určit, který z výše uvedených důvodů zde způsobuje podmáčení půdy, byl proveden průzkum půdního profilu viz kapitola 6.1.5. Průzkum půdního profilu

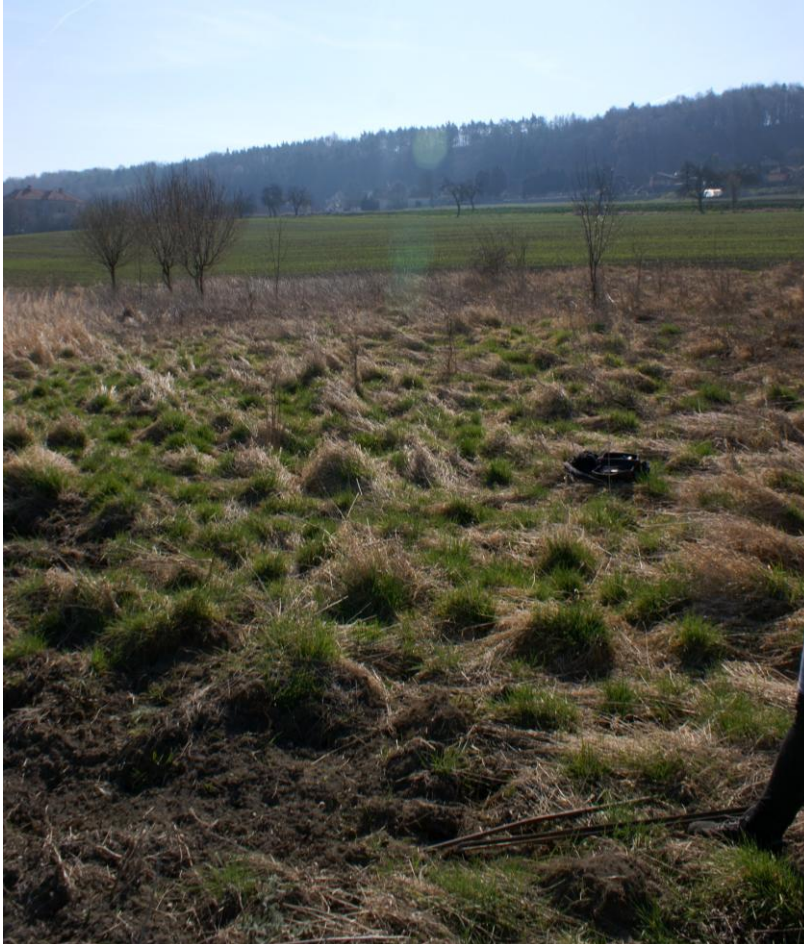
Obrázek č. 6.1.5.1

Buly jsou vyvýšená místa v zarostlém neupravovaném území. Často jsou k nalezení v rašeliništích. Rostou na místech, kde je podzemní voda vysoko, v tomto případě jsou dlouho nesekané.

Byl zde proveden průzkum půdního profilu vpichem – místo, kde byl vpich proveden je vidět na obrázku č. 6.1.5.1. Jeho výsledek je vidět na obrázku č. 6.1.5.2 – půda je podmáčená do více než jednoho metru hloubky. Není tedy možné určit důvod zamokření tohoto místa pomocí vpichové sondy.

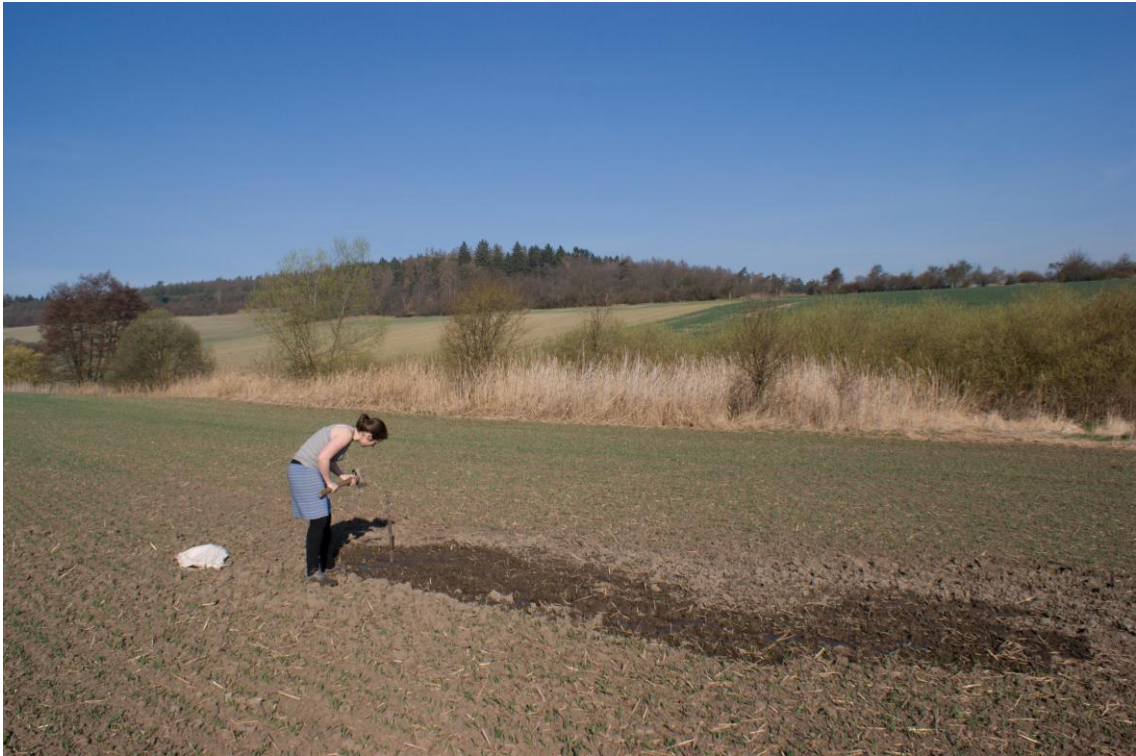
Obrázek č. 6.1.5.7

2. Vrstva patrně méně propustné půdy, která je vidět např. na obrázku č. 6.1.5.8 nepropouští nebo velmi málo propouští vodu a v tomto místě se nepropustná vrstva se dostává blíže k terénu a tím pádem se podpovrchová voda dostává na povrch.

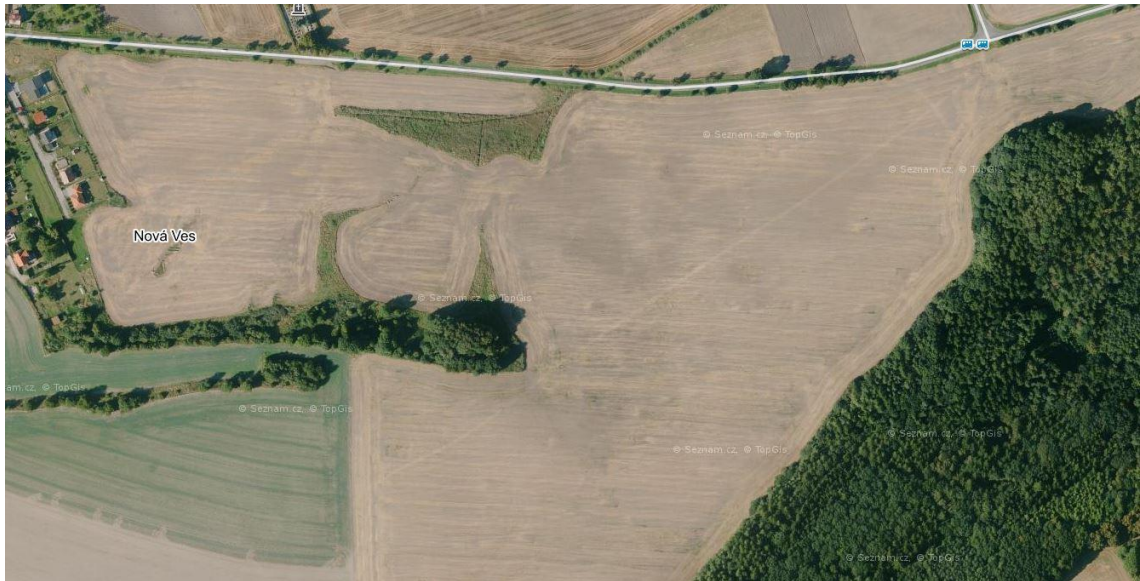
Obrázek č. 6.2.2.2 – rok 2016 [5]

Na leteckém snímku z roku 2016 (obrázek 6.2.2.1) jsou zřetelné výše popsané problémy. Je vidět zarostlá část na severní straně pozemku ve tvaru trojúhelníku, dále je znát, jak bylo nutné při setí objíždět mokřá místa, která vybíhají z meze.

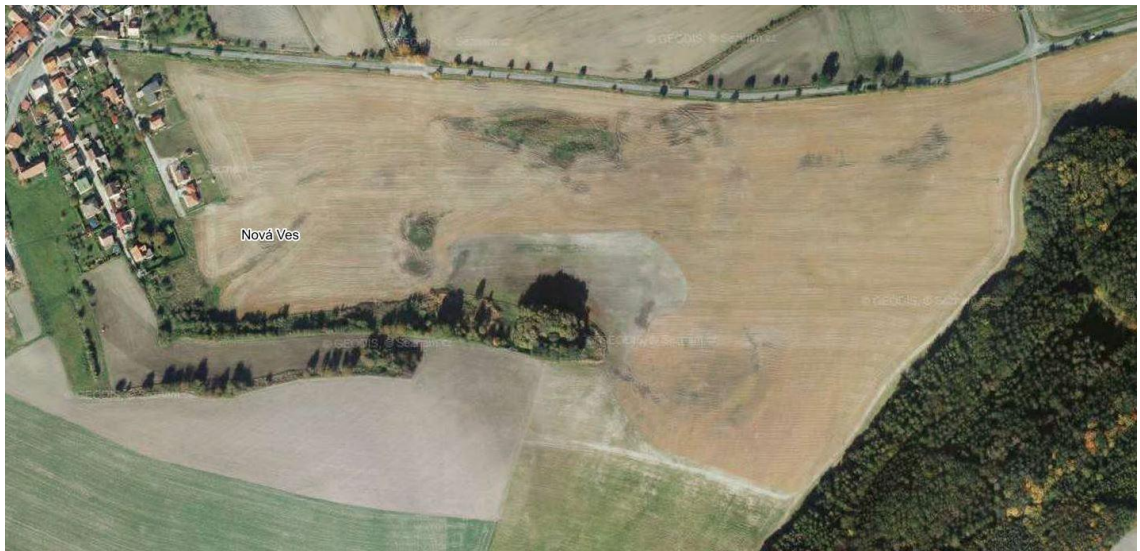
Obrázek č. 6.2.2.2 – rok 2012 [5]

Porovnáme-li ortofoto z loňského roku a ortofoto z roku 2012 (obrázek č. 6.2.2.2) je vidět, že výše popsáný problém zamokřování a zarůstání pozemku je starší než 4 roky. Na snímku z roku 2012 jsou patrná vlhká místa na východní straně pozemku. Vzhledem k tomu, že místa na snímku z roku 2016 nejsou patrná, je pravděpodobné, že to byla neopakující se událost. Zarostlá část na severu pozemku je zjevně menší než na snímku z loňského roku.

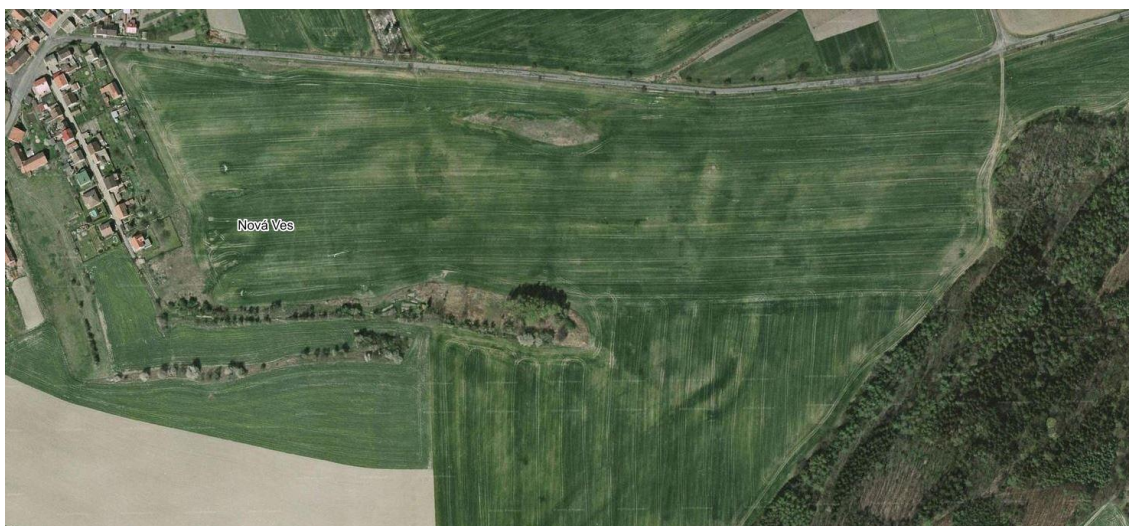
Obrázek č. 6.2.2.3 – rok 2006 [5]

Na snímku z roku 2006 (obrázek č. 6.2.2.3) je patrné, že zamokřování pozemku a rozrůstání rákosu bylo jen na severní straně pozemku. Od meze, rozkládající se na jižní straně nejsou žádná zamokřená místa. Problém s mezí vznikl pravděpodobně někdy po roce 2006.

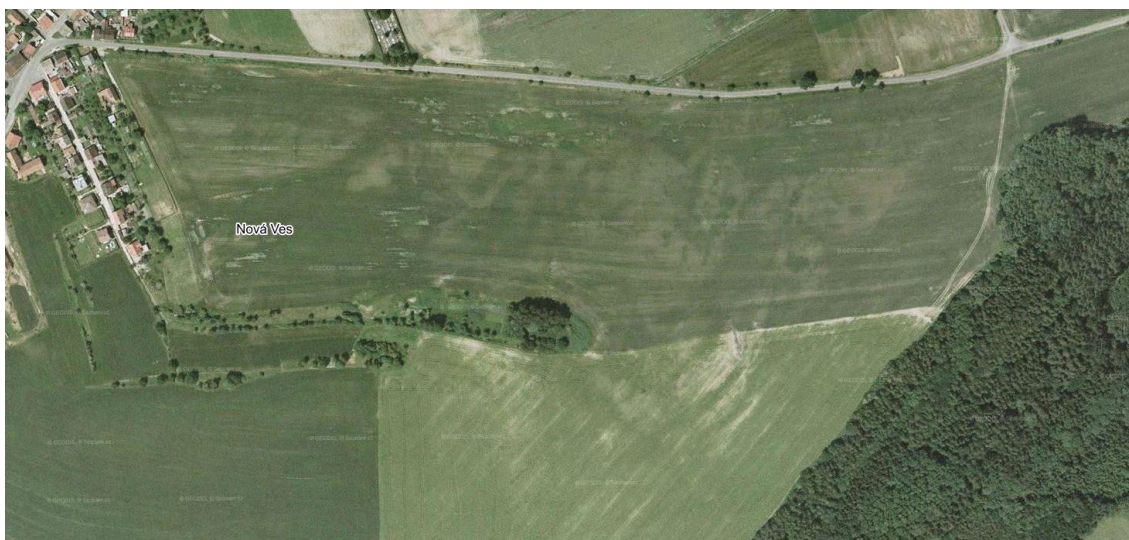
Obrázek č. 6.2.2.4 – rok 2003 [5]

Na ortofotu z roku 2003 (obrázek č. 6.2.2.4) téměř není ani patrná zarostlá část na severu pozemku. Problém se zamokření severní části pozemku vznikl pravděpodobně někdy kolem tohoto roku.

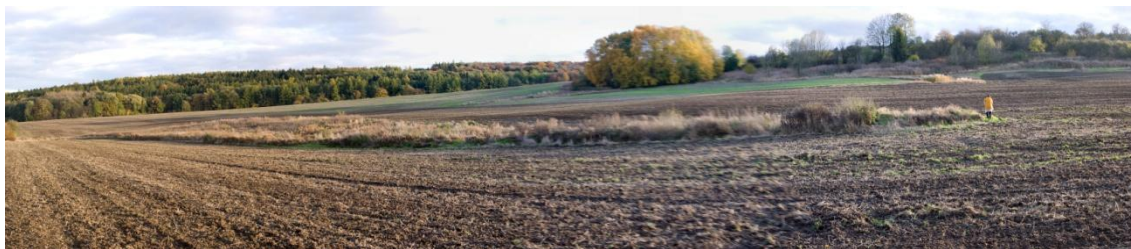
Zarostlou lokalitu č. 1 zobrazuje obrázek č. 6.2.4.2. Vzhledem k tomu, že fotka byla pořízena na podzim, je pole již připravené na zimu a vegetace není rozrostlá.

Obrázek č. 6.2.4.2 – zarostlé místo na severu pozemku

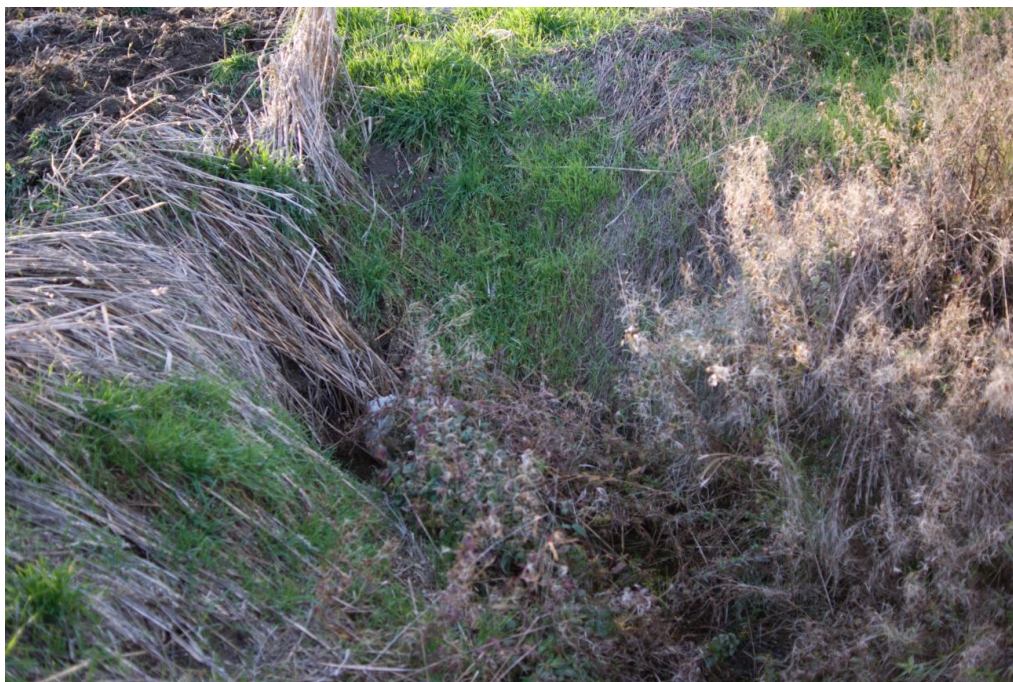
Při bližším prozkoumání byl nalezen zdroj zamokření – ucpaná odvodňovací trubka, která se nachází vpravo na počátku zarostlé části – viz obrázek č. 6.2.4.2. Podle výsledků z předchozí kapitoly je zřejmé, že odvodnění bylo poškozeno pravděpodobně kolem roku 2003.

Obrázek č. 6.2.4.2 – poškozené odvodnění

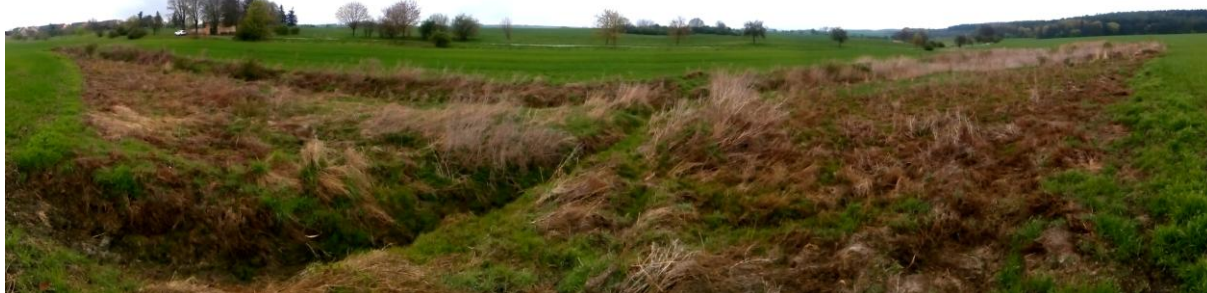
Celá tato lokalita zabírá kolem 7 000 m² plochy pozemku. Při terénním průzkumu byla patrná snaha pravděpodobně uživatelů pozemku se s problémem vypořádat svépomocí – skrz celou tuto mokrou lokalitu vedou strouhy, které měly pravděpodobně odvádět vodu z pozemku. Viz obrázek č. 6.2.4.3 a 6.2.4.4.

Obrázek č. 6.2.4.3 byl focený na jaře roku 2017 po té, co uživatel pozemku tuto lokalitu posekal. Je tedy méně zarostlá než na ostatních obrázcích. Problém na pozemku však přetrvává.

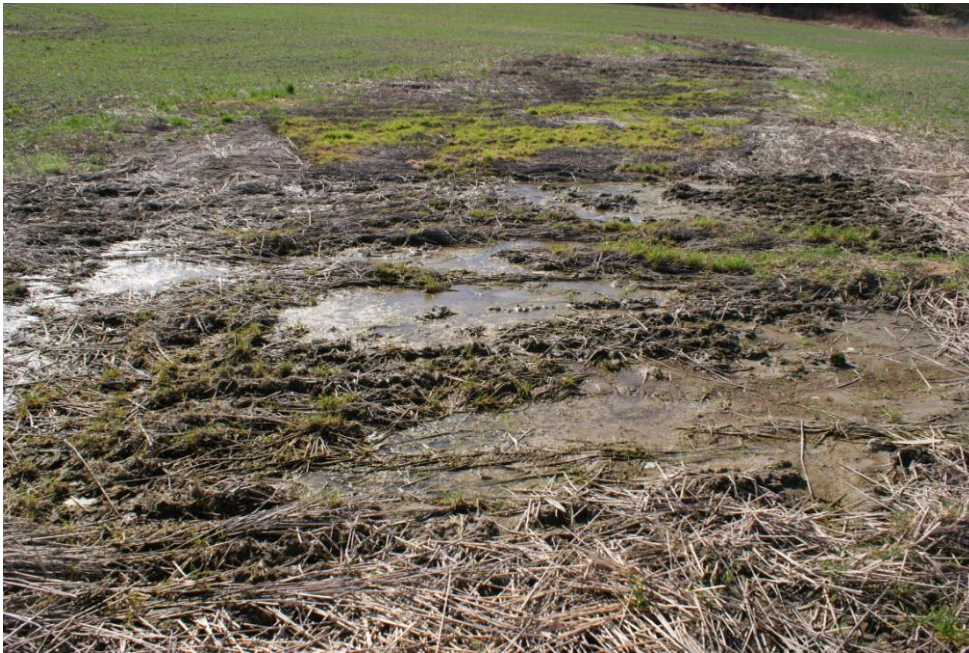
Obrázek č. 6.2.4.6.

Lokalita č. 2 není tolik zarostlá jako lokalita č. 1, což je vidět i z leteckých snímků. Podmáčení půdy je zde ovšem v podobném stavu, jako na lokalitě č. 1, což je vidět na obrázku č. 6.2.4.6.

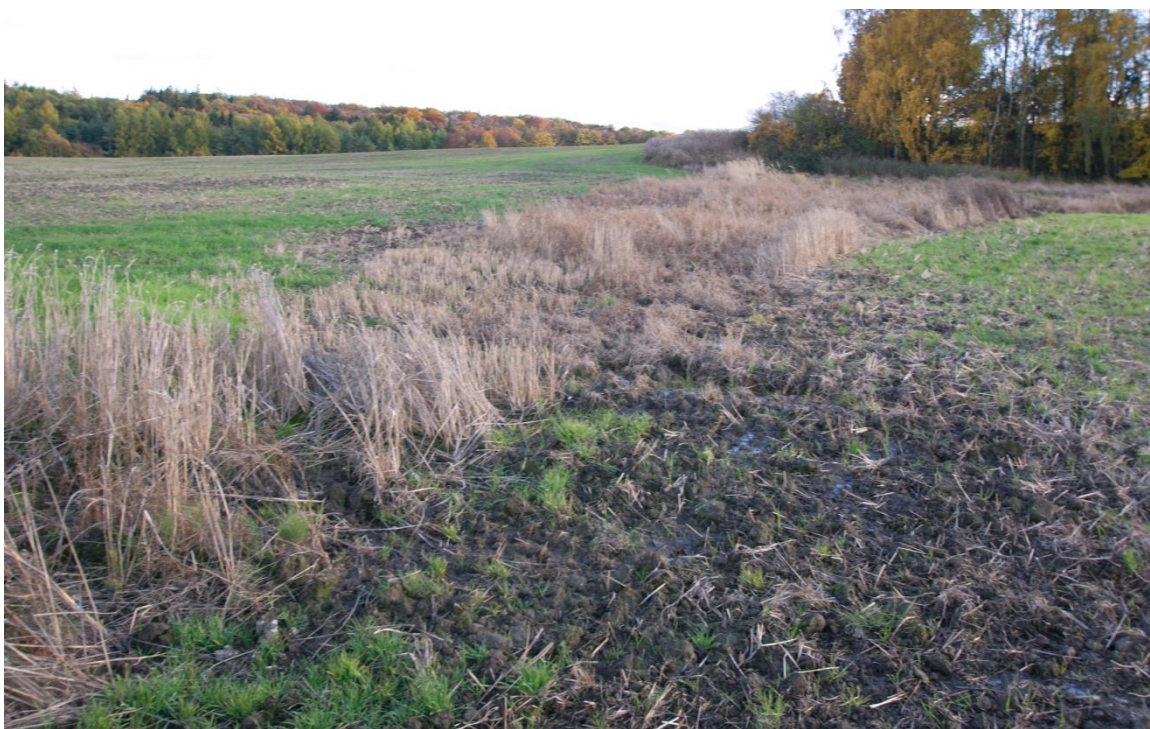
Obrázek č. 6.2.3.8

Obrázek č. 6.2.4.8 ukazuje lokalitu č. 4, která je jenom trošku větší než lokalita č. 3.

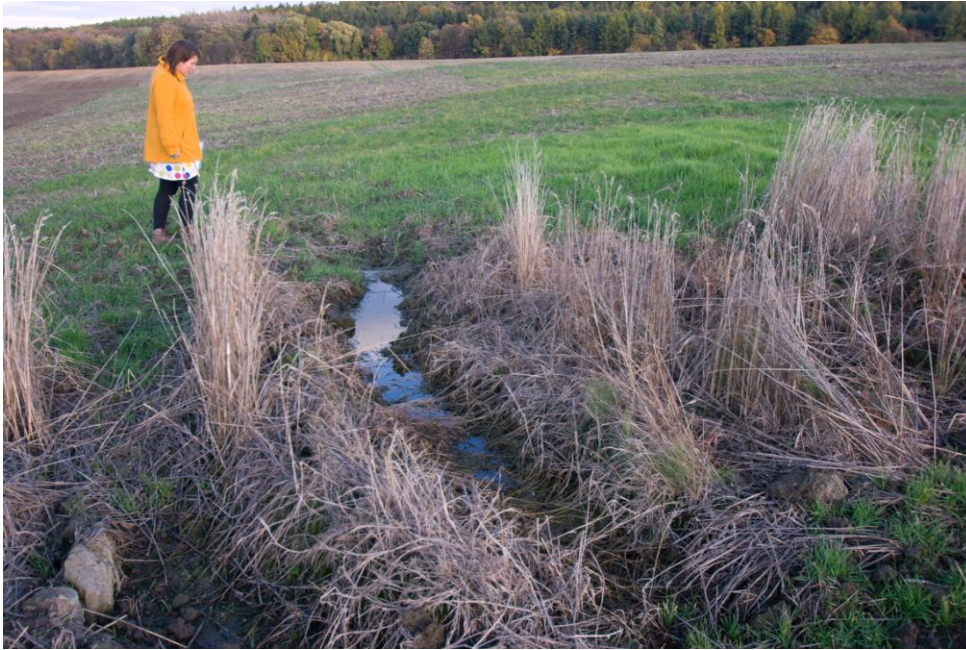
Obrázek č. 6.2.3.9

V obou lokalitách jsou zářezy (obrázek č. 6.2.3.9), které zde pravděpodobně provedl uživatel tohoto pozemku, aby se tu držela voda a zrychlilo se její vsakování.

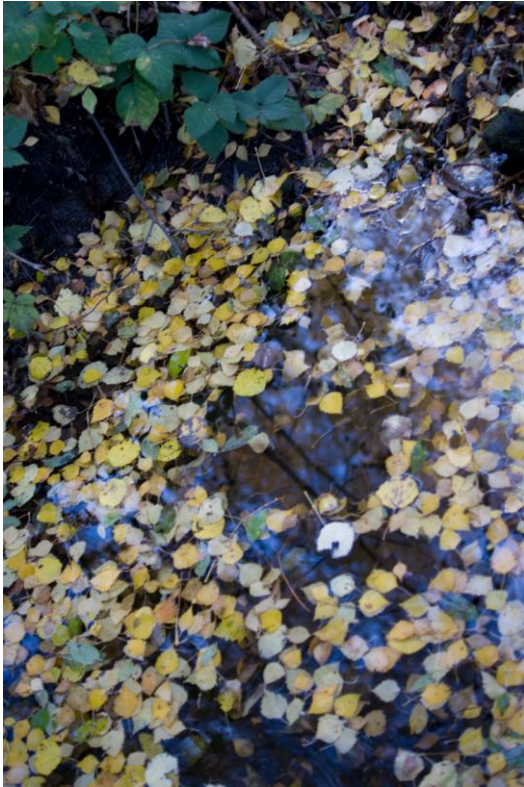
Na pozemku se za dobu trvání problému vytvořila mez, která je ale v katastru vedená jako zemědělský půdní fond. Mez je vidět vzadu na obrázku č. 6.2.4.1. Mez je velmi vlhká a pravděpodobně tam pramení potok (obrázek č. 6.2.3.10). Rostou zde různorodé dřeviny (především břízy) i byliny – viz obrázek č. 6.2.3.11.

Obrázek č. 6.2.3.10 – stojatá voda v mezi

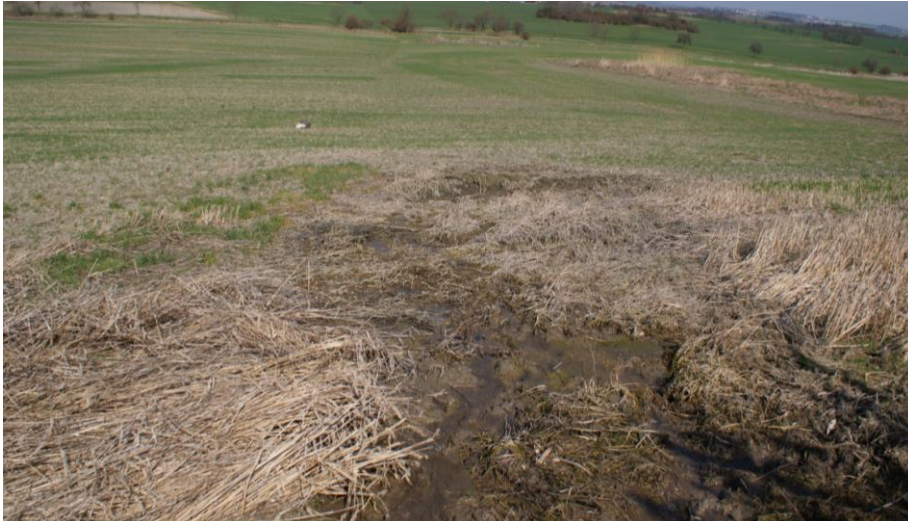
Obrázek č. 6.2.5.14

V této části pozemku je i z leteckých snímků vidět zarostlé místo a při terénním průzkumu zde byla stojatá voda, viz obrázek č. 6.2.5.14.

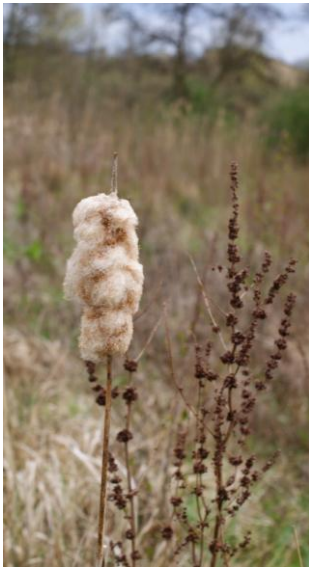
Obrázek č. 6.3.1.1 – rákos Obrázek č. 6.3.1.2 – Podběl lékařský rostoucí na této lokalitě
