# **Diplomová práce**

***Studie řešení situace zamokření pozemků v hospodářském***

***obvodu podniku Agra Řisuty s.r.o.***

**Bc. Klára KAČENOVÁ**

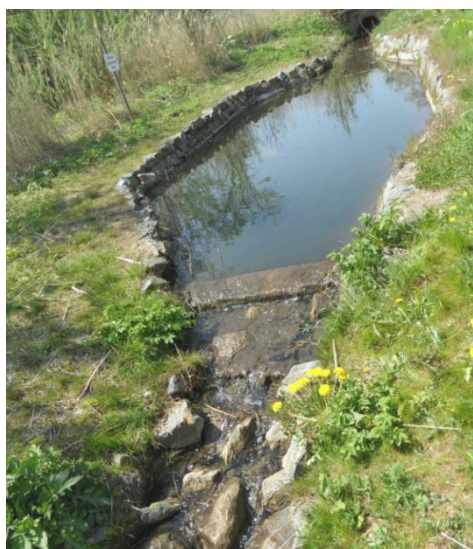
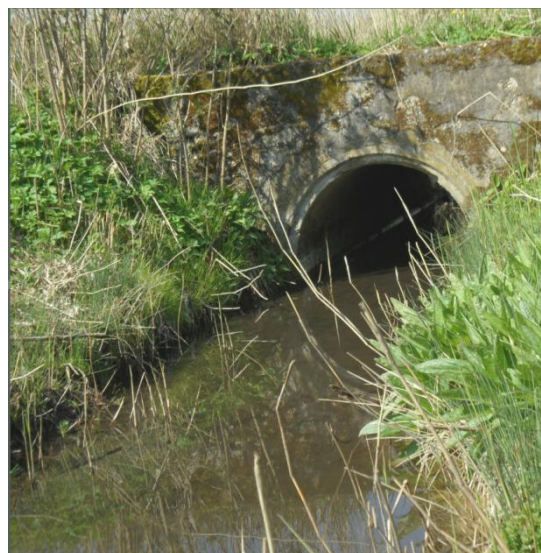
Obrázek č. 6.9 – Splaveninová tůň    Obrázek č. 6.10 – Propustek

Za nově revitalizovaným rybníkem se nachází malá tůň pravděpodobně na zachytávání splavenin. Z tůně vytéká průtok odhadem 3-5 l/s. Proti proudu před tůní je propustek, který je hodně zanesený. Odhadované množství splavenin v propustku je 40 cm.

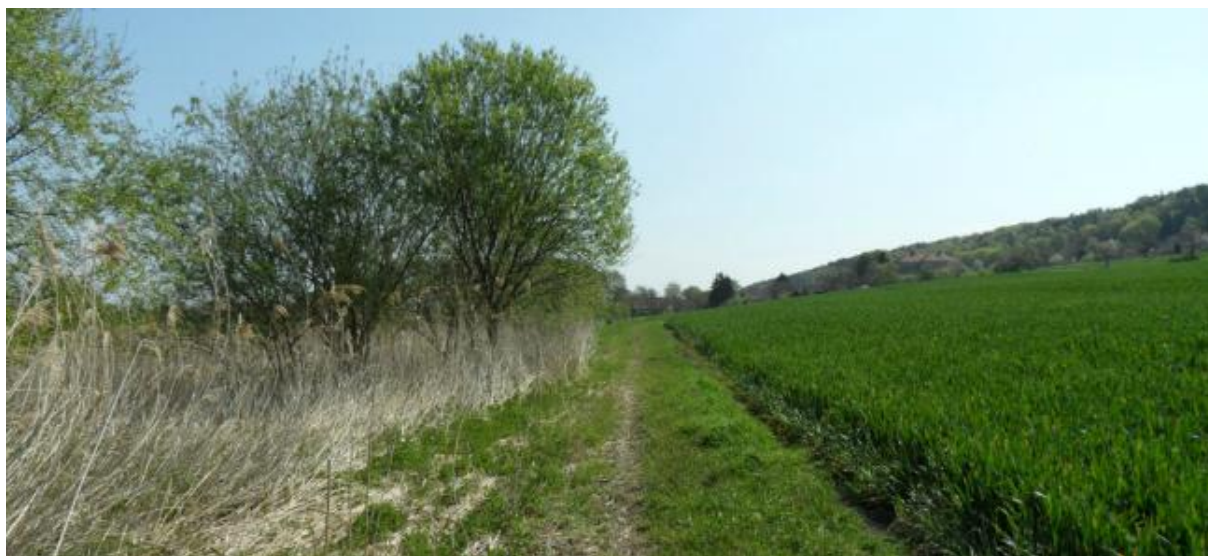
Obrázek č. 6.13

Část pozemku je zarostlá natolik, že v některých částech je naprosto znemožněn průchod. Kromě všudypřítomného rákosu se zde objevují také vzrostlé stromy a keře, mezi kterými nacházejí úkryty srnky, bažanti a další zvěř. Lokalitu znázorňuje obrázek č. 6.13.

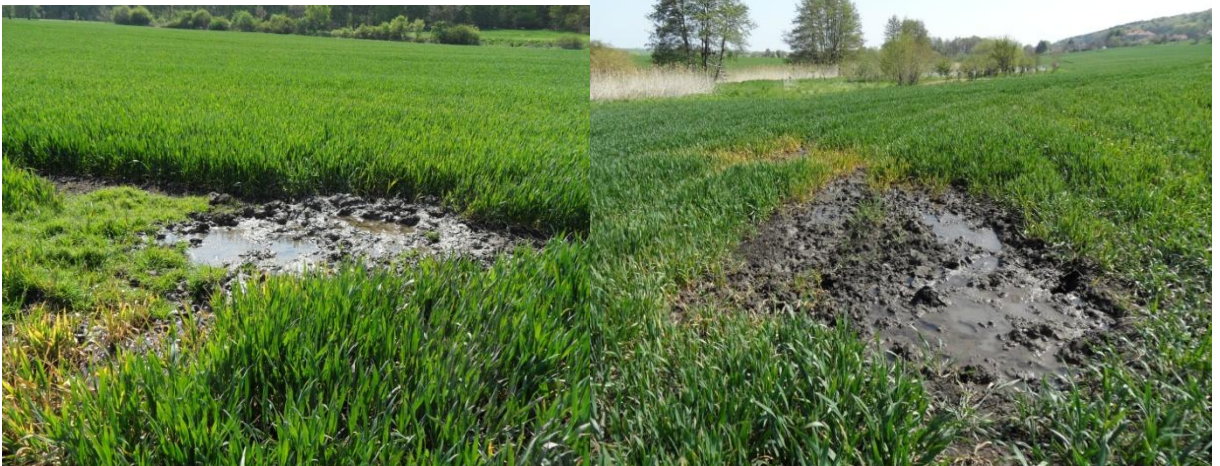
Obrázek č. 6.14

V těchto místech je půda podmáčená a znemožňuje orbu i růst zemědělských rostlin – viz obrázek č. 6.14. Důvodů podmáčení může být několik:

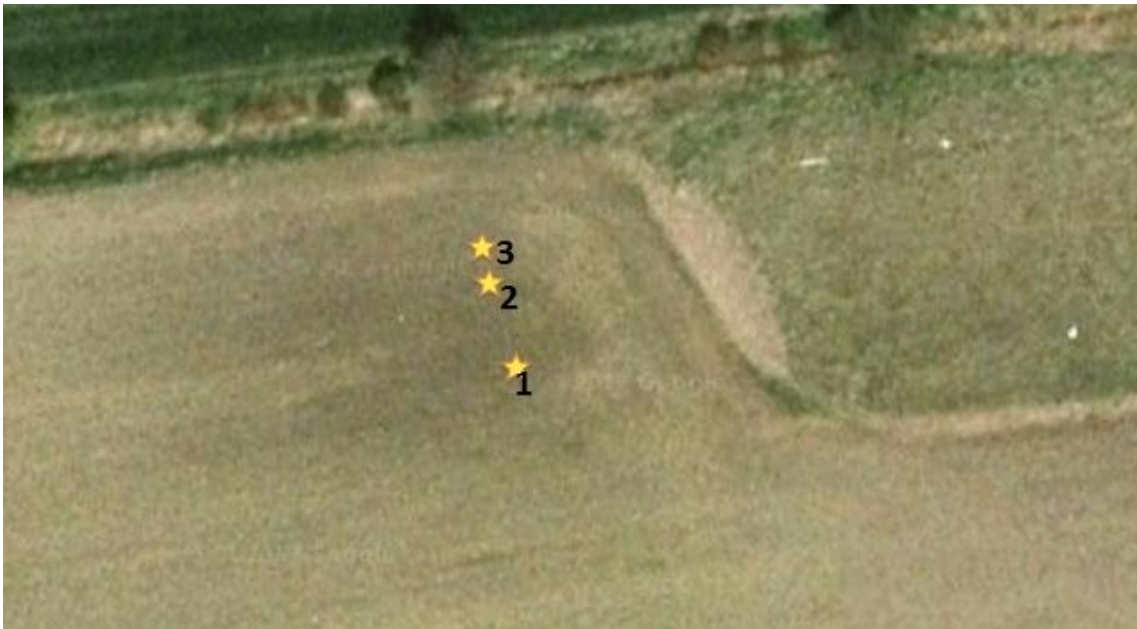
Obrázek č. 6.18

V této části pozemku byla stojatá voda již při terénním průzkumu. V době provádění terénního průzkumu bylo místo vlhké tak, že zde nerostla žádná vegetace, která na poli byla zasetá.

V tomto místě byly provedeny 3 vpichy. Uprostřed mokrého místa, tři metry na5d ním a metr pod ním, viz obrázek 6.18

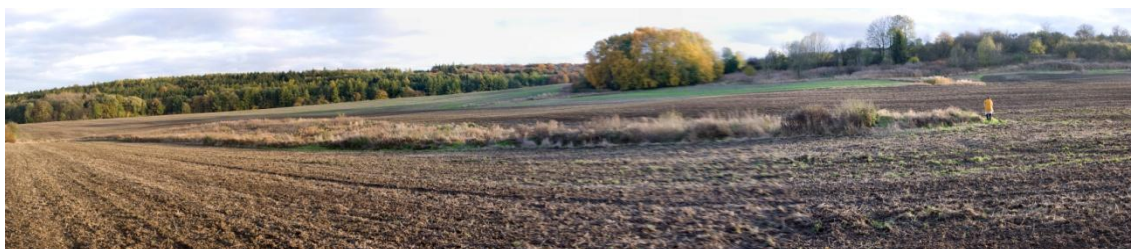
Obrázek č. 6.49 – zarostlé místo na severu pozemku

Zarostlou lokalitu č. 1 zobrazuje obrázek č. 6.49. Vzhledem k tomu, že fotka byla pořízena na podzim, je pole již připravené na zimu a vegetace není rozrostlá.

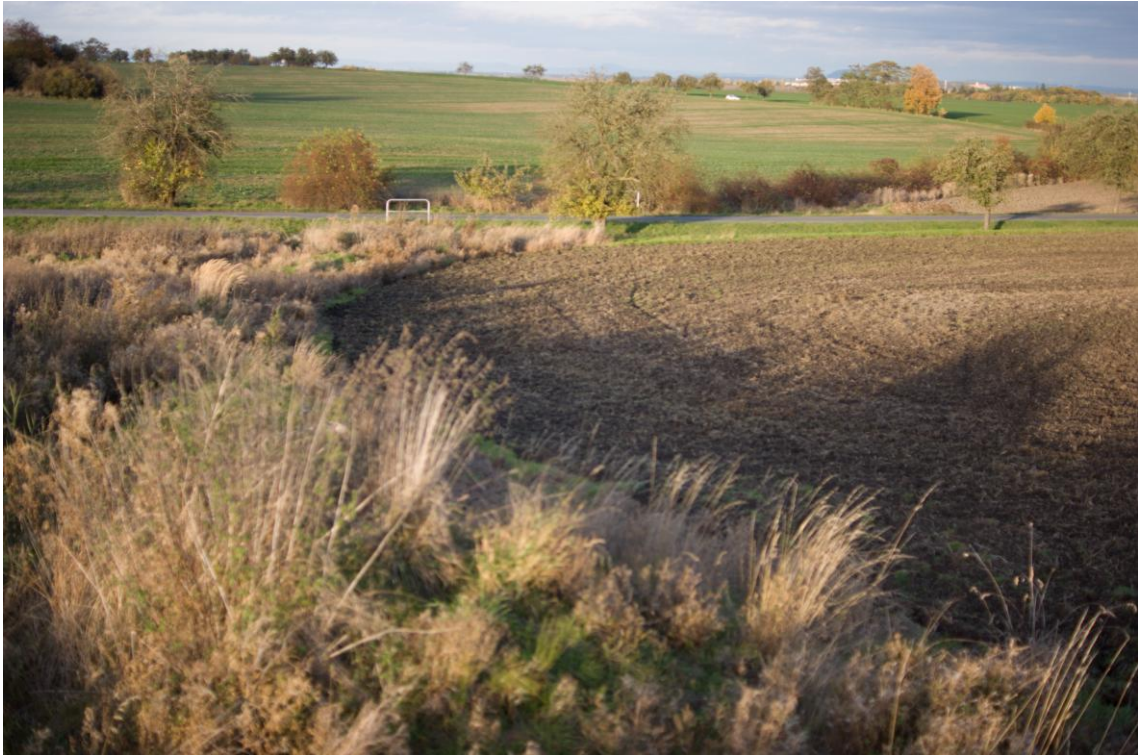
Obrázek č. 6.53 – silniční propustek chráněný zábradlím

Tato lokalita ústí na konci pozemku do silničního propustku, který za silnicí navazuje na potok, jenž v tomto místě dále teče v otevřeném korytě. Silniční propustek, který je chráněný zábradlím, je vidět vzadu na obrázku č. 6.53.

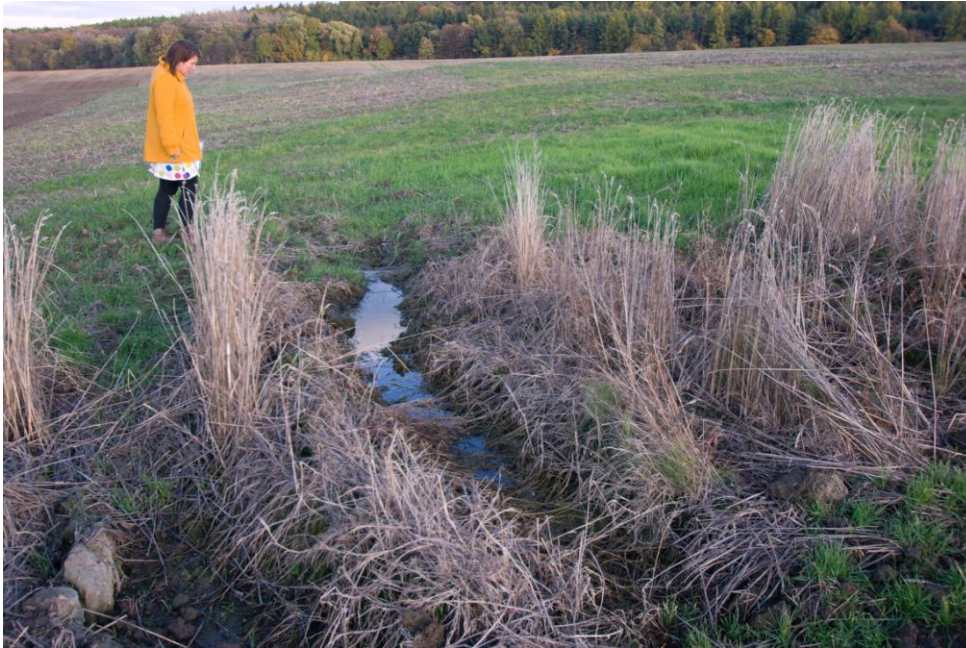
Obrázek č. 6.57

V obou lokalitách jsou zářezy (obrázek č. 6.57), které zde pravděpodobně provedl uživatel tohoto pozemku, aby se tu držela voda a zrychlilo se její vsakování.

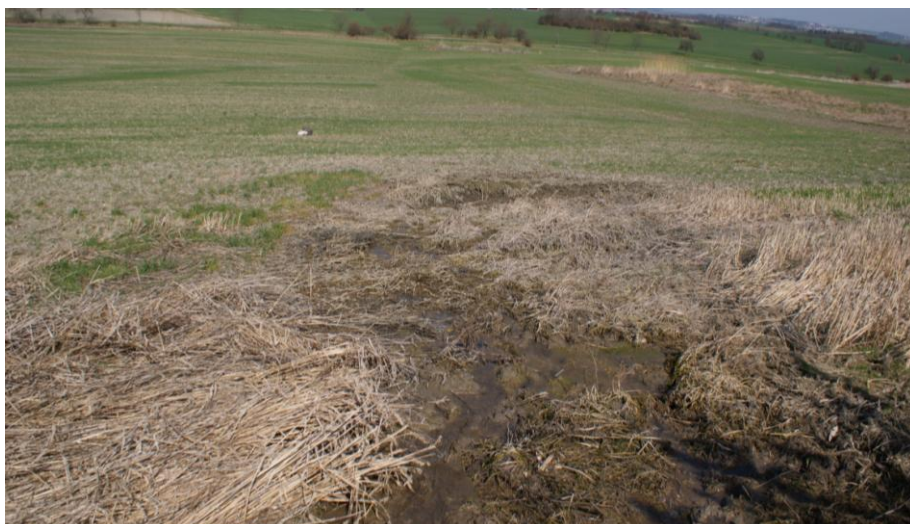
Obrázek č. 6.73

V této části pozemku je i z leteckých snímků vidět zarostlé místo a při terénním průzkumu zde byla stojatá voda, viz obrázek č. 6.73.
