Bakalářská práce

Rok: 2017

Analýza omítek a zdiva objektů biskupské
residence, Dómský pahorek, Litoměřice

Název bakalářské práce: Analýza omítek a zdiva objektů biskupské residence, Dómský pahorek, Litoměřice.

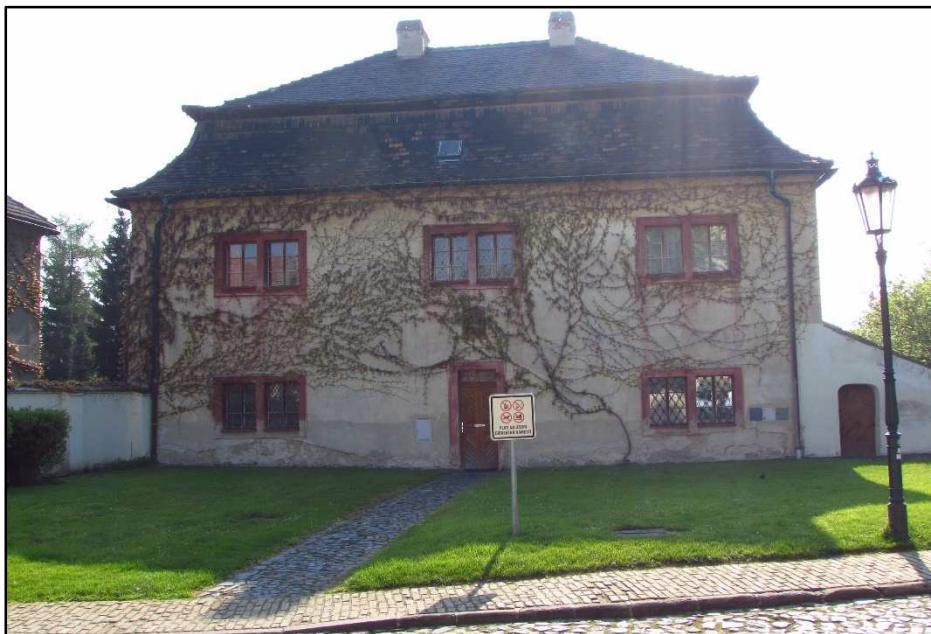
Vstup do objektu s dvojtraktovou dispozicí bez podsklepení zajišťuje středový portál doplňující sdružená okna. Všechny otvory jsou lemovány masivním kamenným ostěním. Dům je zastřešen mansardovou střechou se střešními námětky [2]. Současný technický stav objektu vybízí k provedení rekonstrukce, což je patrné i z Obr. 9.

Obr. 9: Pohled na průčelní stranu biskupského domu

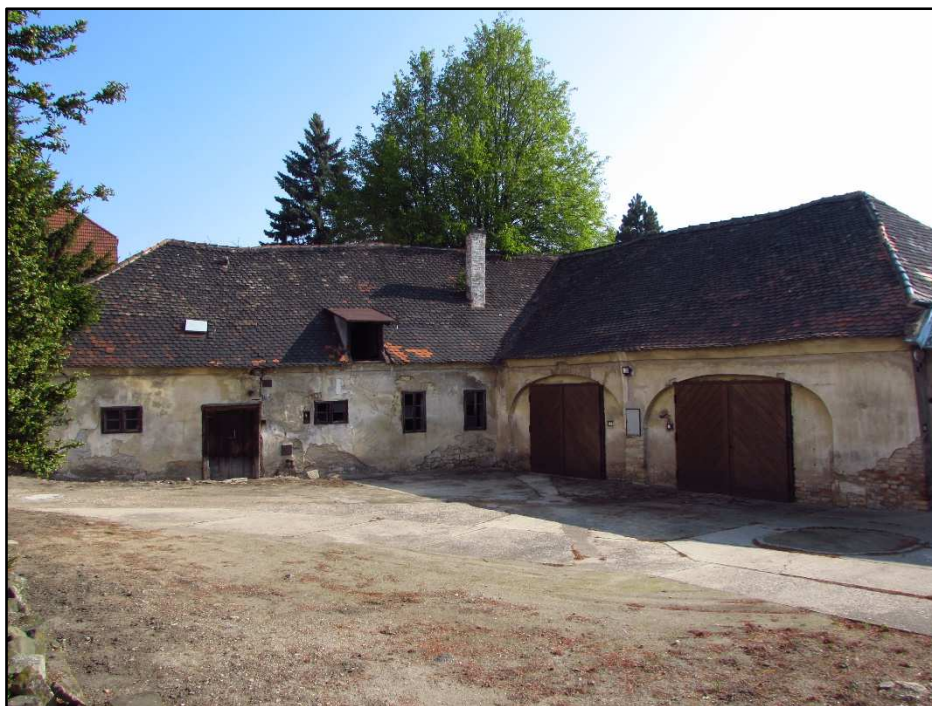
Stavba si do dnešních dnů díky tvaru střechy, typu střešní krytiny, okenním a dveřním výplním a povrchové vrstvě z vápenné omítky uchovala svůj původní barokní ráz, což je patrné z Obr. 15. Špatný stavebně technický stav zvláště severního křídla objektu poukazuje na nutnost provedení sanačních prací.

Obr. 15: Pohled na zděný objekt bývalých stájí z hospodářského dvora

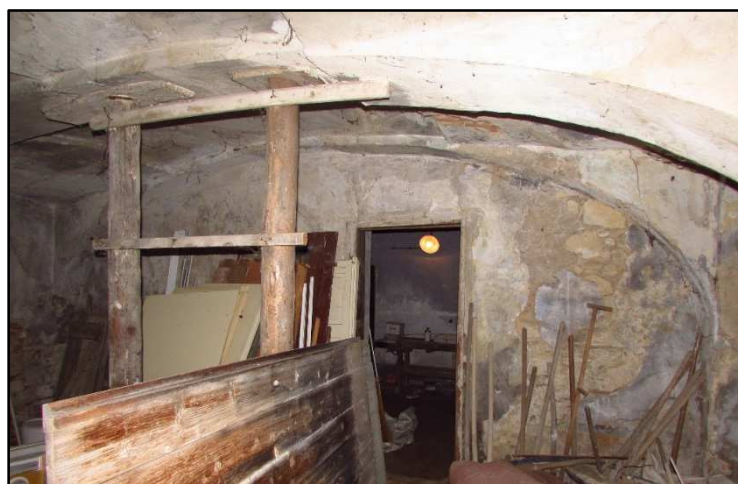
Plánované stavební úpravy byly provedeny pouze v omezené míře, což dokládá Obr. 16 s pohledem do západní místnosti objektu bývalých stájí sklenuté staticky narušenou klenbou s provizorním podepřením.

Obr. 16: Ukázka stavebně technického stavu, západní místnost severního křídla zděného objektu bývalých stájí

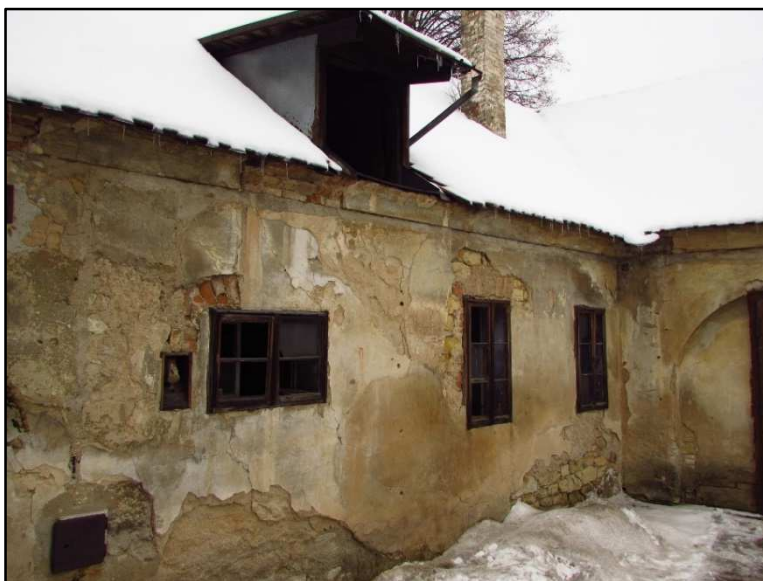
Ve střední části Obr. 17 jsou zachycena odběrná místa vzorků omítek na jižní obvodové stěně severního křídla objektu bývalých stájí, jehož omítkové souvrství je silně degradované, v některých partiích došlo i ke ztrátě přilnavosti k podkladu.

Obr. 18: Ukázka odběru vzorků omítek po výšce objektu

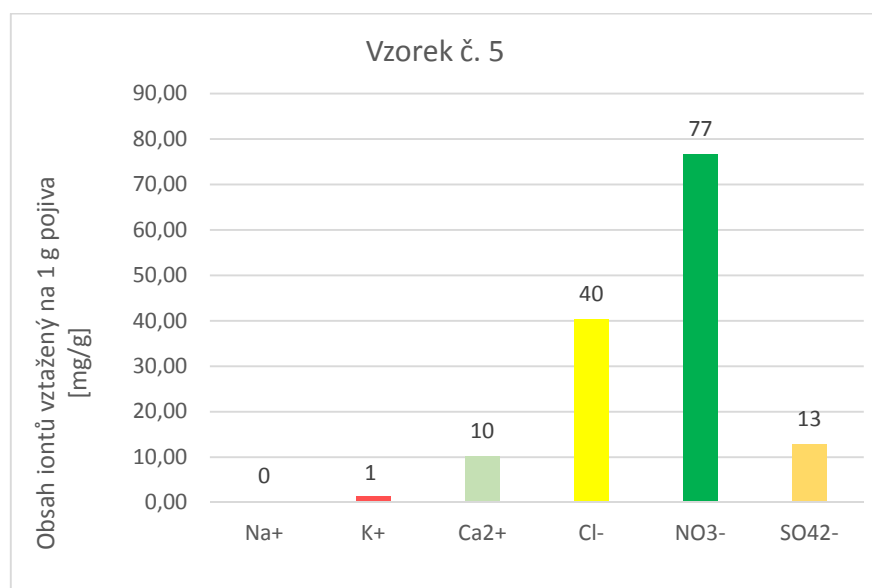
Odběr těchto dvou vzorků byl proveden z jižní obvodové zdi zděného objektu č. 2. Absence štukové vrstvy omítky u vzorku č. 5 dokládá rozdílná zrnitost kameniva oproti vzorku č. 6. Vlhkost po výšce klesá s 68% rozdílem naměřených hodnot. Vysoká koncentrace chloridových iontů dosahující hodnoty 40 mg/g je zřejmě způsobena zimní údržbou zpevněné plochy v blízkosti objektu.

Obr. 22: Zastoupení aniontů a kationtů u vzorku č. 5

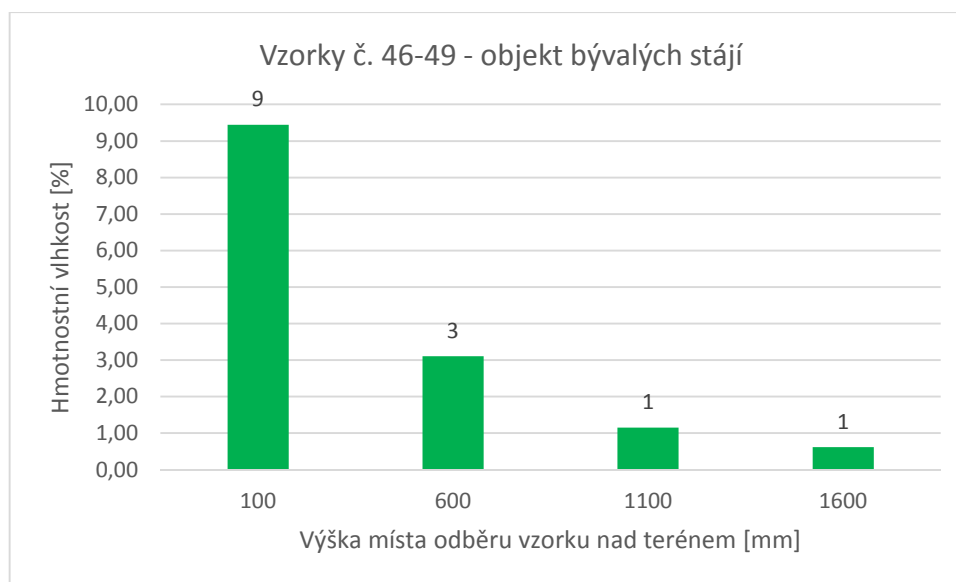
Na západní obvodové zdi východního křídla objektu bývalých stájí došlo k odběru vzorků zdiva v blízkosti jihozápadního nároží. Detekovanou klesající vlhkost s gradientem výšky doprovázejí síranové anionty nepřesahující koncentraci 25 mg/g. Z ostatních iontů byla zjištěna zvýšená koncentrace chloridů u vzorku č. 47 s hodnotou téměř 50 mg/g, způsobená zřejmě zimní údržbou vjezdu do garážového stání. Minimální množství iontů, s výjimkou síranových doprovázejících zemní vlhkost dokládá, že ostatní ionty nejsou zemního původu.

Obr. 24: Příklad vlhkosti klesající po výšce objektu, vzorky č. 46-49
