**ANALÝZA BEZPEČNOSTI DOPRAVY
V LITOMĚŘICÍCH**

Bakalářská práce

Název tématu (anglicky): Traffic Safety Analysis in the City of Litoměřice

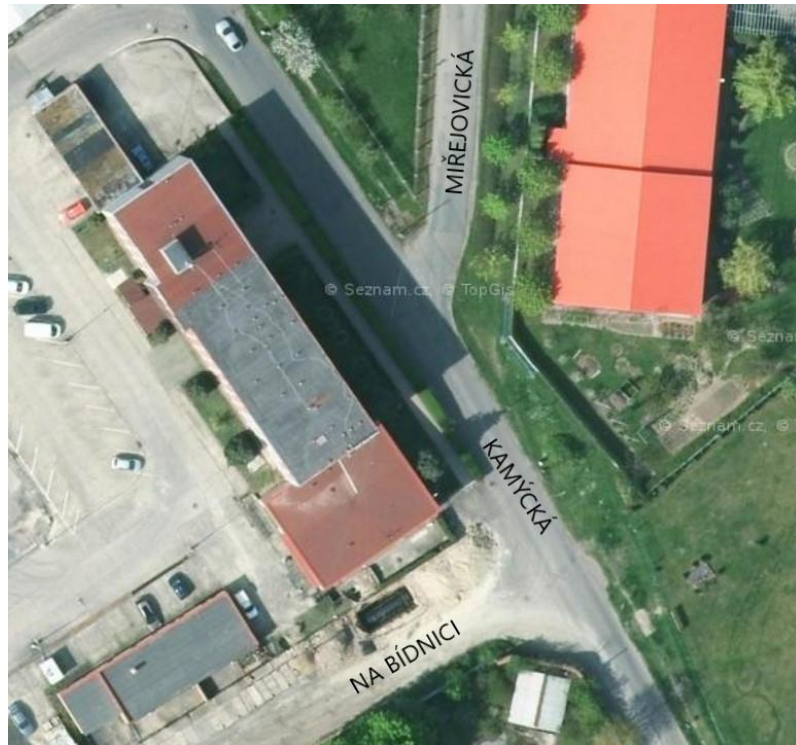
- Na rameni Na Bídnici chybí přechod pro chodce (viz obrázek 4) – závažnost rizika je střední;
- Rameno Na Bídnici je zbytečně rozlehlé (viz obrázek 4) – závažnost rizika je střední;

- Chybí vhodné VDZ křižovatky (viz obrázek 4) – závažnost rizika je nízká.

Obrázek 4: Pohled na křižovatku Kamýčká x Miřejovická x Na Bídnicí
(Zdroj podkladové mapy: [10])

- Kanalizace ramene (rameno Na Bídnici opatřit dělicím ostrůvkem nebo v nárožích mezi rameny Na Bídnici a Kamýcká rozšířit chodníkové plochy). Toto opatření si vynutí velké stavební náklady.

Křižovatku je potřeba opatřit vhodným VDZ. Musí se investovat do barvy.

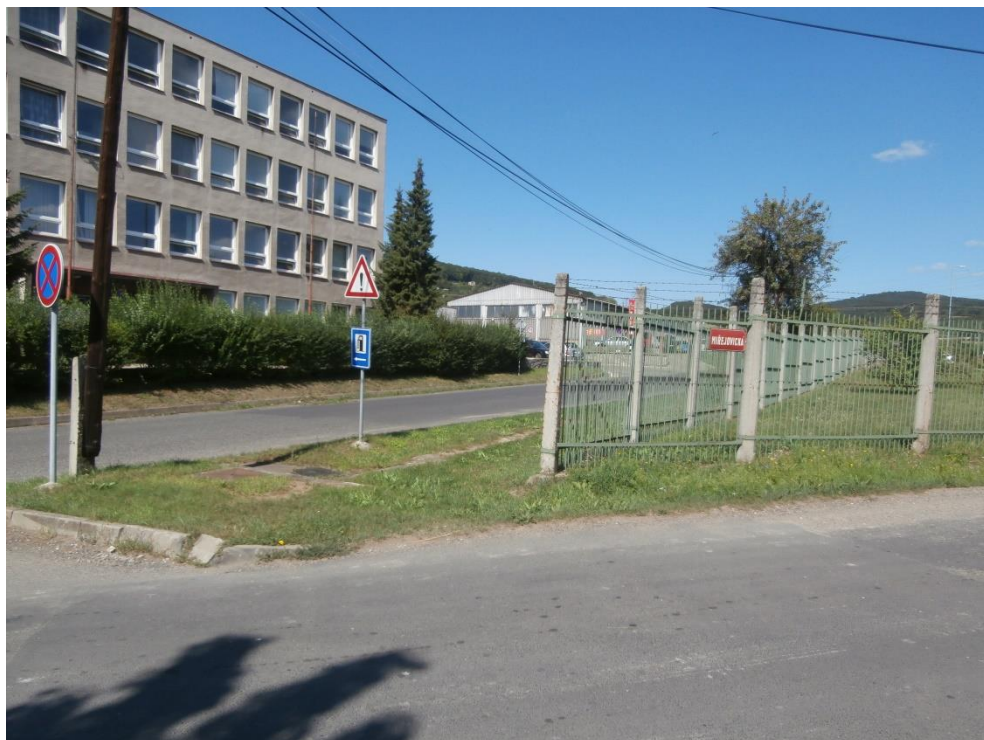
- Na ramenech Miřejovická a Na Bídnici nejsou splněny rozhledové poměry (plot, křoví, zed') (viz obrázek 5, 7 a 8) – závažnost rizika je vysoká;
- U této křižovatky je potřeba umístit dopravní značku P 6 „Stůj, dej přednost v jízdě“ z důvodu nesplněných rozhledových poměrů. Na rameni Miřejovická je dopravní značka P 4 „Dej přednost v jízdě“ a na rameni Na Bídnici není žádná dopravní značka - závažnost rizika je střední;

Obrázek 5: Rozhledové poměry z ramene Miřejovická
(Zdroj: vlastní foto)

- Odstranit překážky ve výhledu (plot, křoví, zeď) a opatřit rameno Na Bídnici dopravní značkou P 4 „Dej přednost v jízdě“. Musí se dohodnout s vlastníky uvedených překážek o jejich odstranění a zainvestovat do dopravní značky;

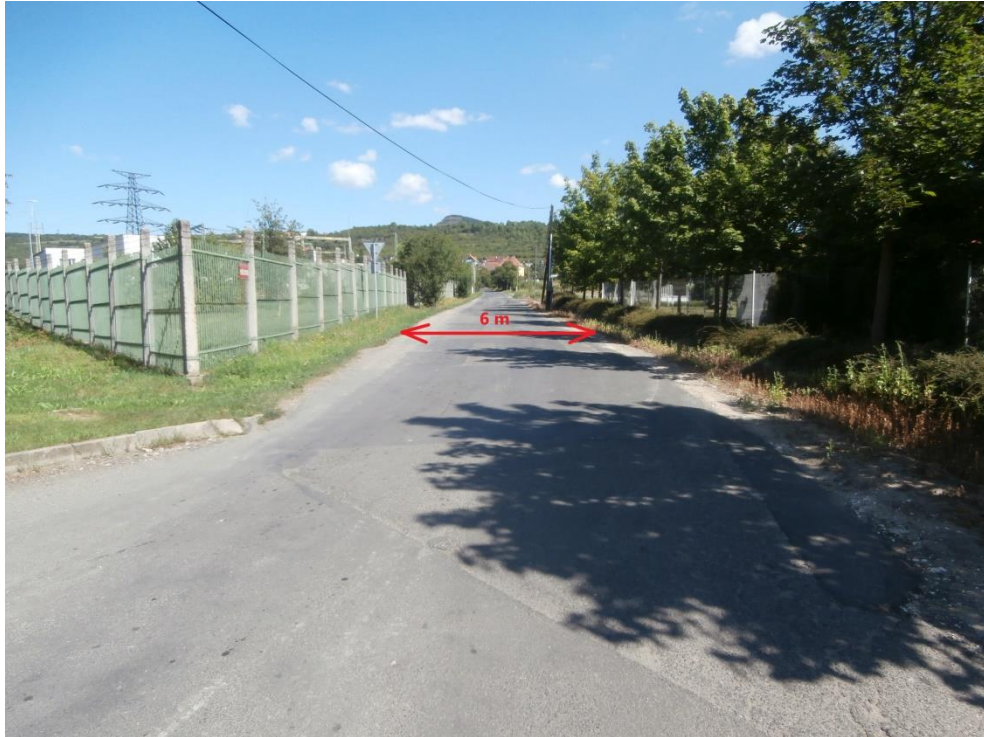
- Mezi rameny Kamýcká a Miřejovická jezdí autobusová doprava. Z důvodu malé šířky komunikace na rameni Miřejovická (viz obrázek 6) jsou zde problémy s vyhnutím se s protijedoucím vozidlem, který jede směrem ke křižovatce - závažnost rizika je střední;

Obrázek 6: Šířka komunikace Miřejovická
(Zdroj: vlastní foto)

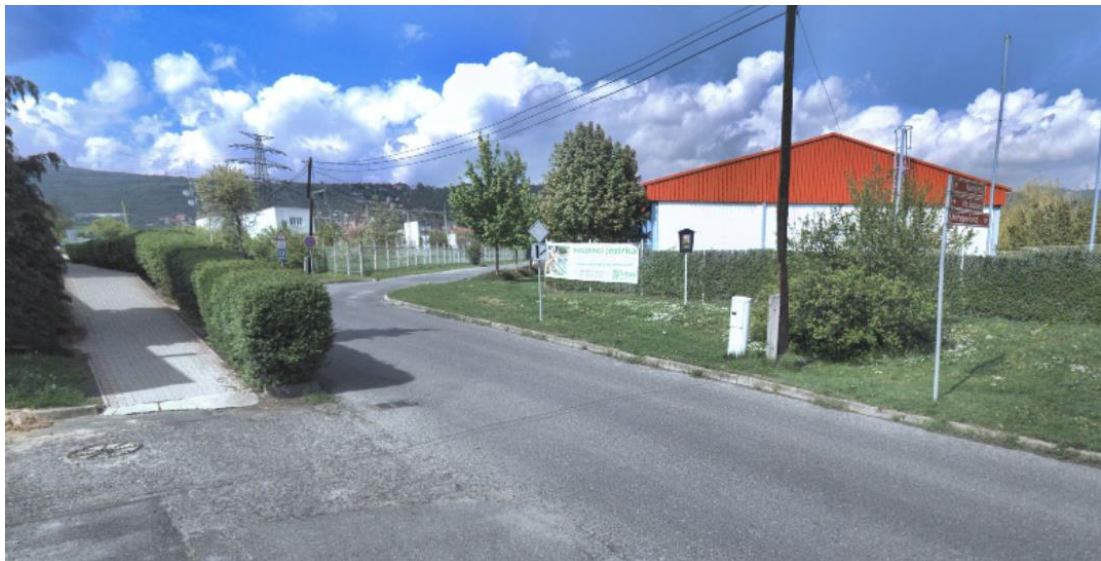
Obrázek 7: Rozhledové poměry z ramene Na Bídnici
(Zdroj: [11])

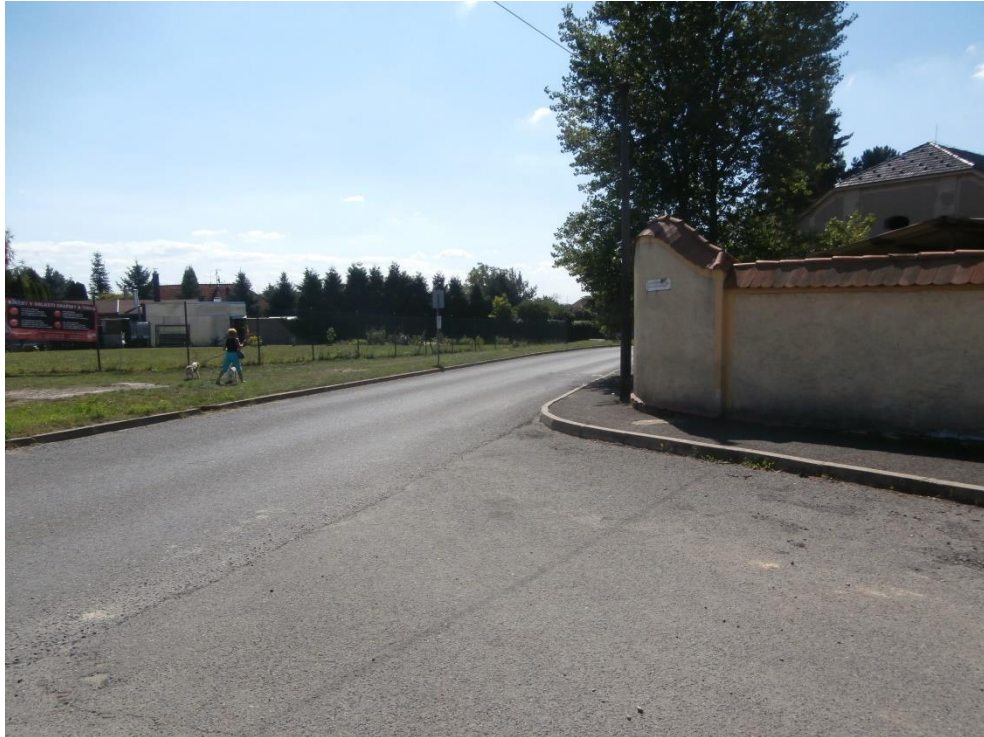
Obrázek 8: Rozhledové poměry z ramene Na Bídnici
(Zdroj: vlastní foto)

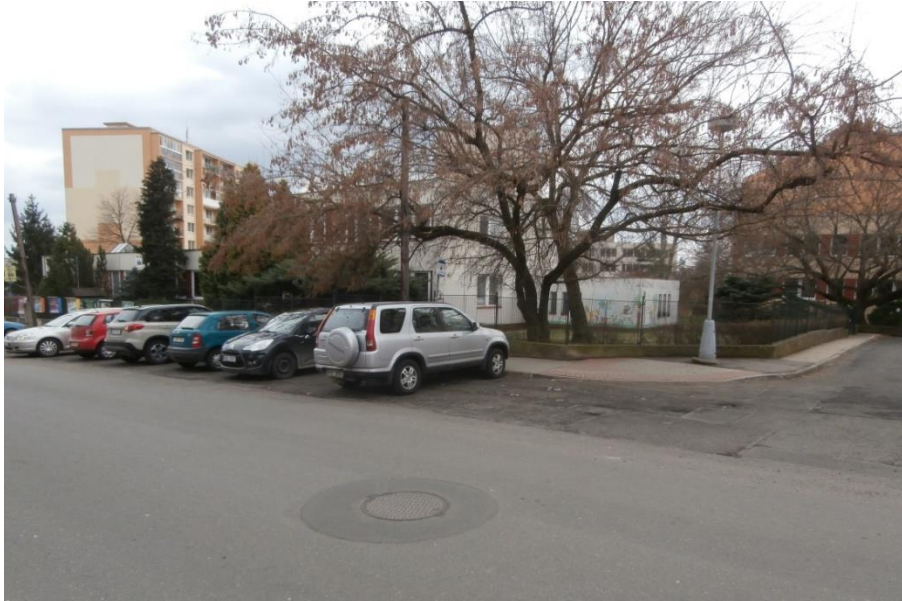
Obrázek 9: Autobusová zastávka Plešivecká
(Zdroj: vlastní foto)

- Vyznačit zastávku VDZ V 11a „Zastávka autobusu“ a zamezit parkování vozidel v místě zastávky. Musí se investovat do barvy.

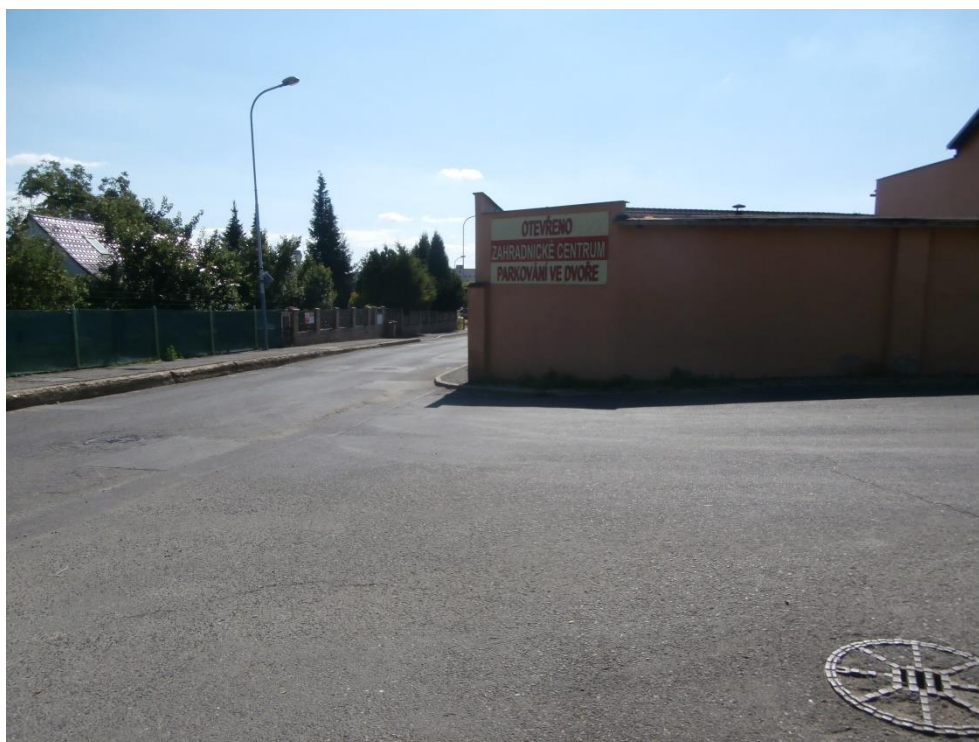
Obrázek 11: Rozhledové poměry z ramene ÚK Ke garážím
(Zdroj: vlastní foto)

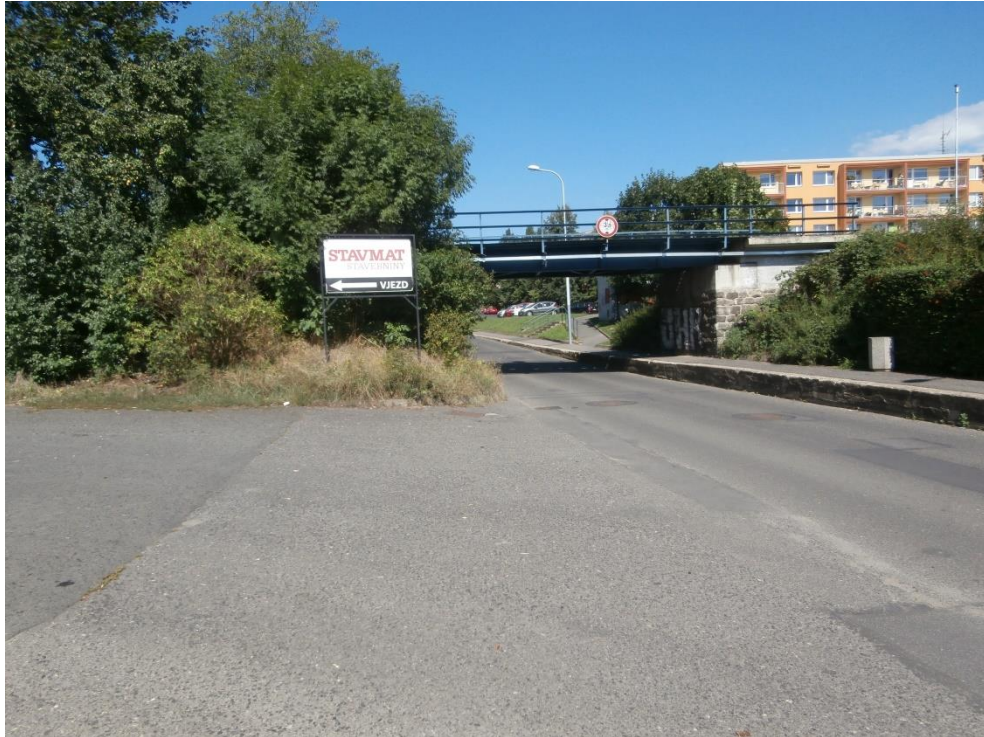
Obrázek 12: Rozhledové poměry z ramene ÚK Stavebniny
(Zdroj: vlastní foto)

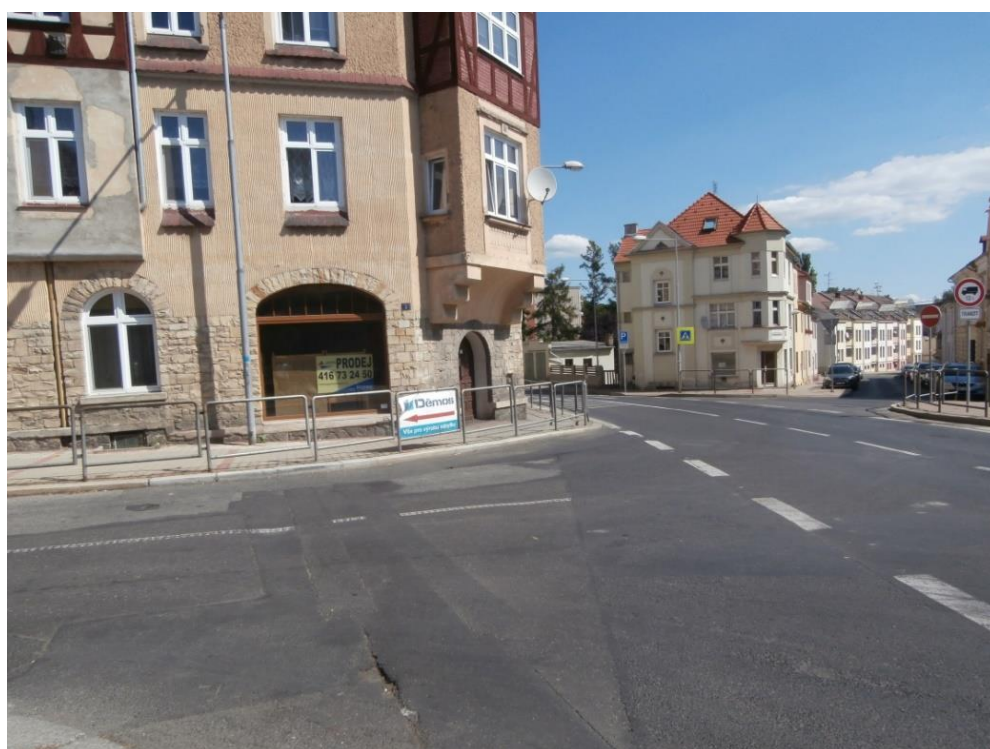
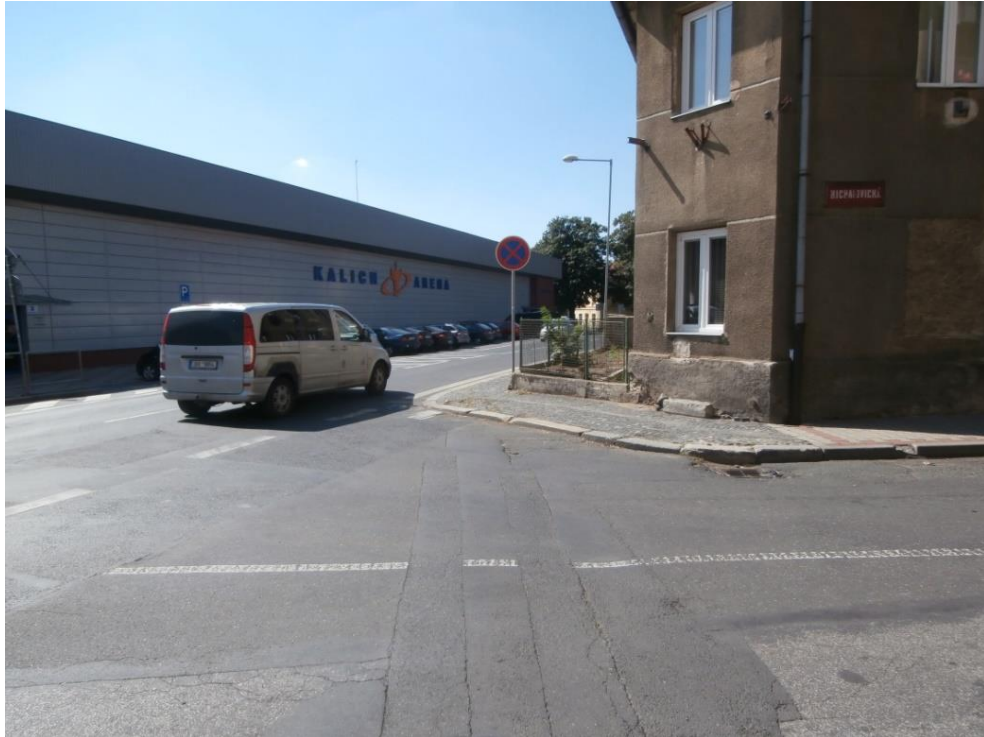
Obrázek 15: Rozhledové poměry z ramene Michalovická
(Zdroj: vlastní foto)

Obrázek 16: Rozhledové poměry z ramene Michalovická
(Zdroj: vlastní foto)

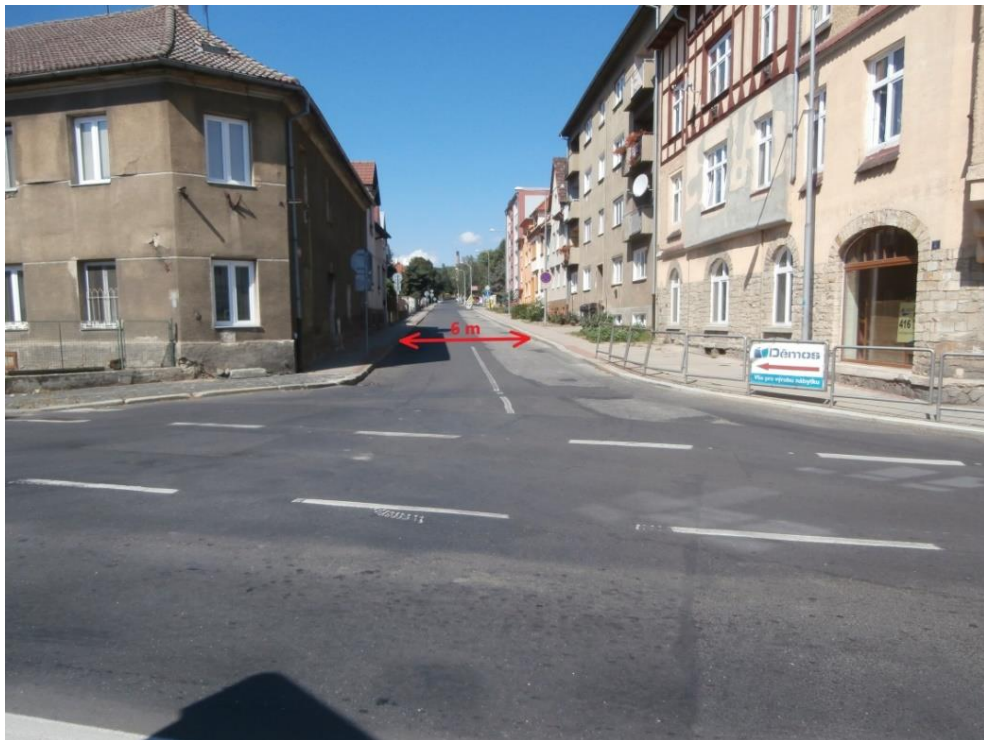
Obrázek 17: Šířka komunikace na rameni Michalovická
(Zdroj: vlastní foto)

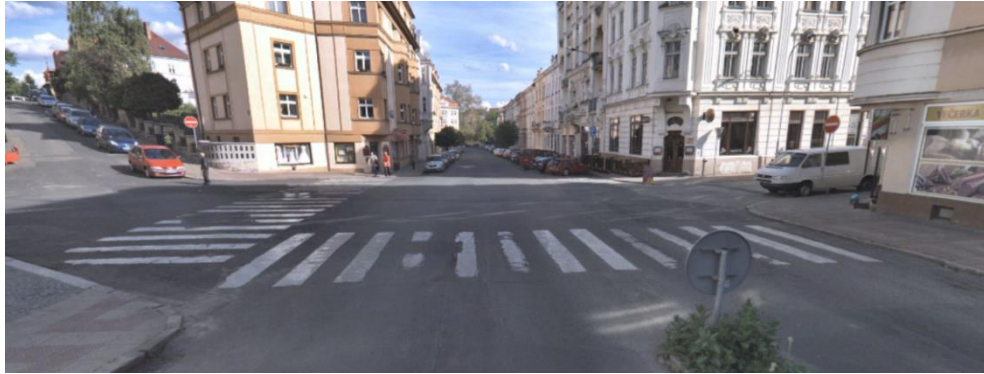
Obrázek 22: Přechody pro chodce na ramenech Palachova a Palackého bez signálních a varovných pásů

- Snížit délky přechodů pro chodce pomocí rozšíření chodníkových ploch v nárožích na ramenech Palachova a Palackého a rozšířit a prodloužit střední dělicí pás na rameni Palachova, opatřit chodníky signálními a varovnými pásy pro orientaci nevidomých a slabozrakých, snížit hrany chodníků u přechodů pro chodce na úroveň vozovky. Musí se investovat do barvy a stavebního materiálu.

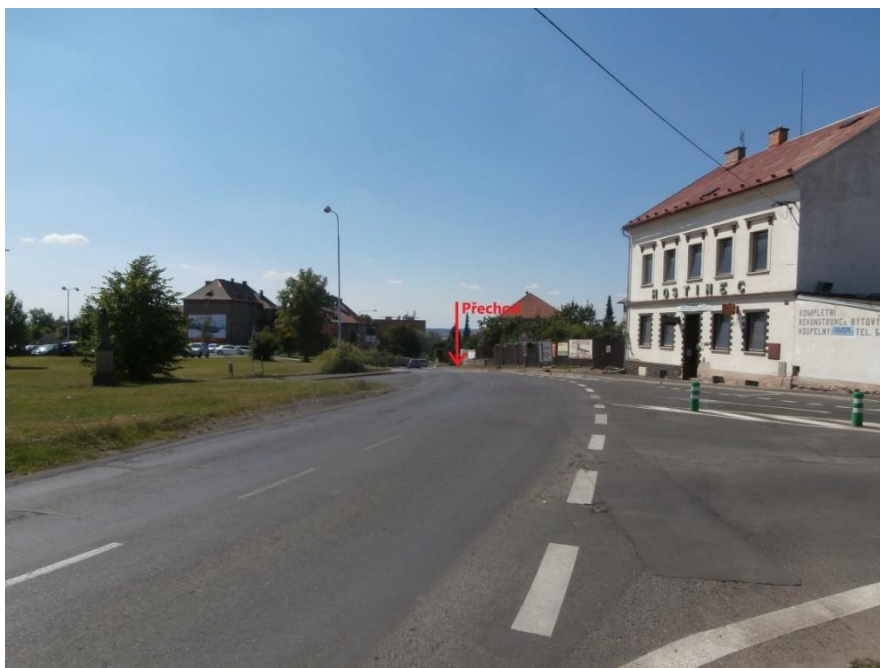
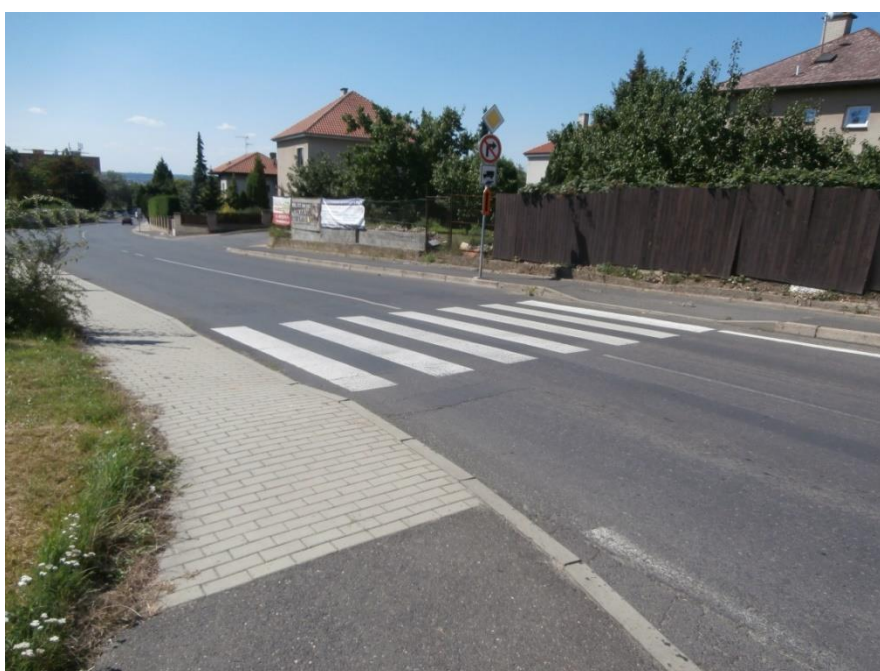
Obrázek 24: Pohled na přechod na ulici Žitenická ze směru Žitenice
(Zdroj: vlastní foto)

Obrázek 25: Pohled na přechod pro chodce na ulici Žitenická
(Zdroj: vlastní foto)

- Vybavit přechod pro chodce retroreflexivním SDZ IP 6 „Přechod pro chodce“, opatřit chodníky signálními a varovnými pásy pro orientaci nevidomých a slabozrakých. Musí se investovat do dopravních značek a stavebního materiálu.

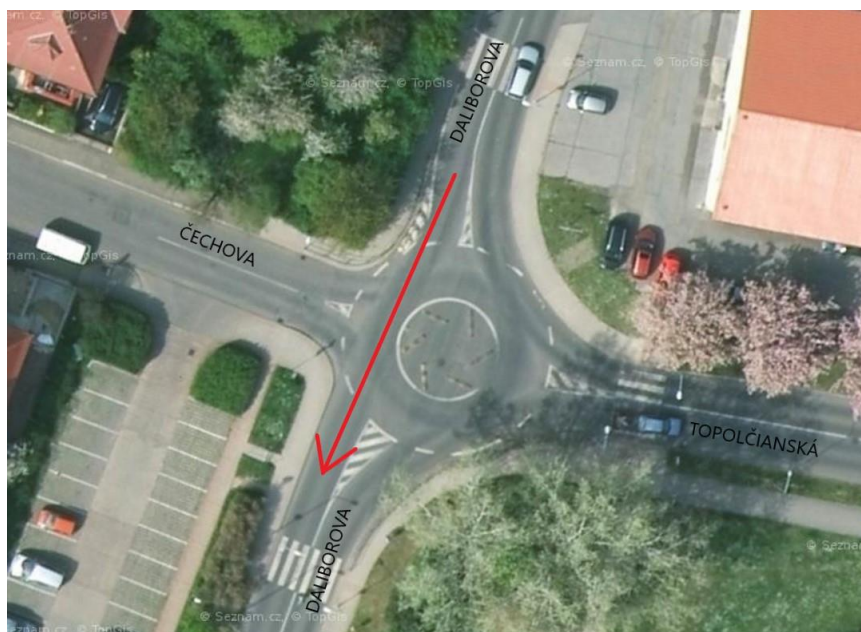
Obrázek 26: Okružní křižovatka Daliborova x Čechova x Topolčianská s vyznačením možnosti tangenciálního průjezdu rameny Daliborova
(Zdroj podkladové mapy: [21])

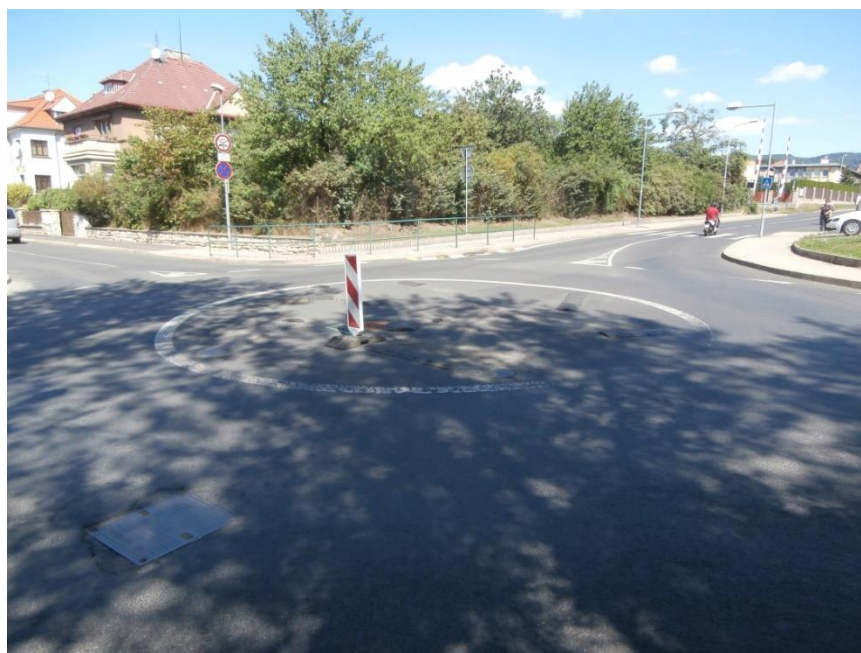
Obrázek 27: Středový ostrov na okružní křižovatce Daliborova x Čechova x Topolčianská
(Zdroj: vlastní foto)

- Zvýšit povrch středového ostrova. Musí se investovat do stavebního materiálu.

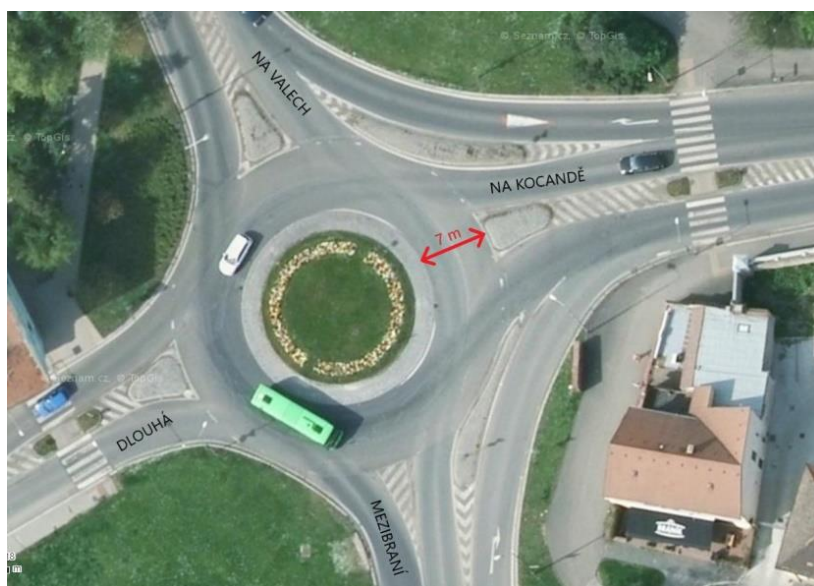
Obrázek 28: Okružní křižovatka Na Kocandě x Mezibraní x Na Valech x Dlouhá s vyznačením šířky okružního pásu

- Zmenšit vnější průměr křižovatky. Toto opatření si vynutí velké stavební náklady.

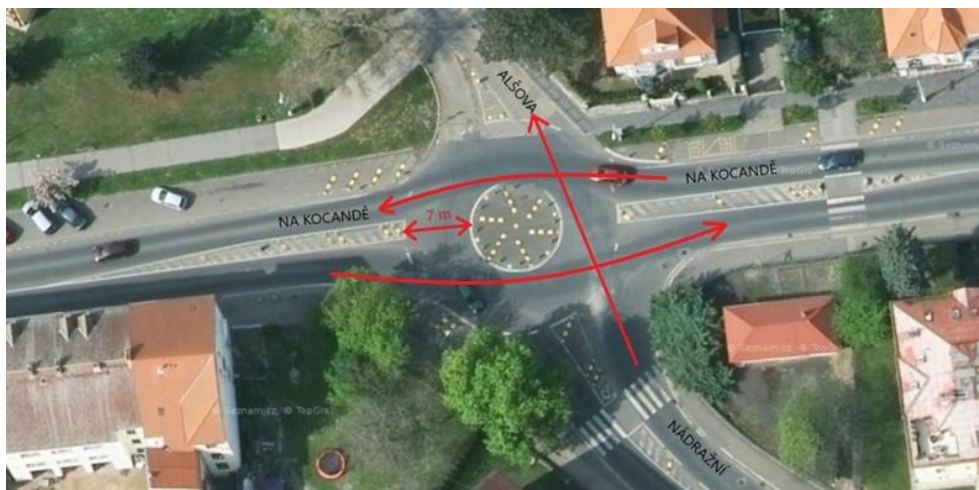
Obrázek 29: Okružní křižovatka Na Kocandě x Alšova x Nádražní s vyznačením šířky okružního pásu a možnosti tangenciálního průjezdu rameny Nádražní a Alšova (Zdroj podkladové mapy: [23])

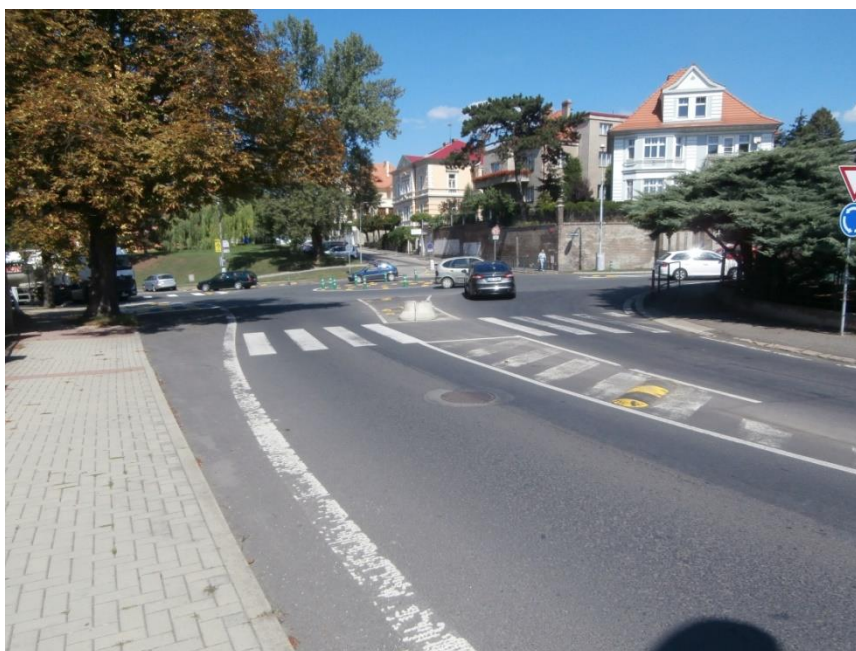
Obrázek 30: Velká vzdálenost přechodu pro chodce od chodníku se signálními a varovnými pásy se špatným kontrastem na rameni Nádražní (Zdroj: vlastní foto)

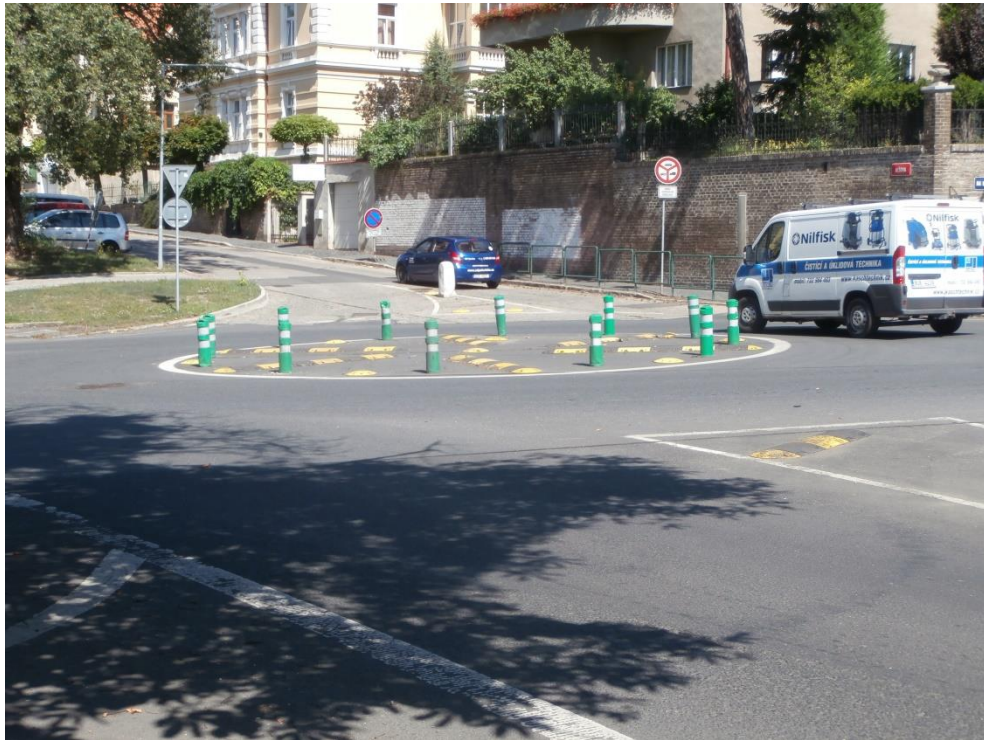
Obrázek 31: Nedostatečné zdůraznění křižovatky provedením středového ostrova
(Zdroj: vlastní foto)

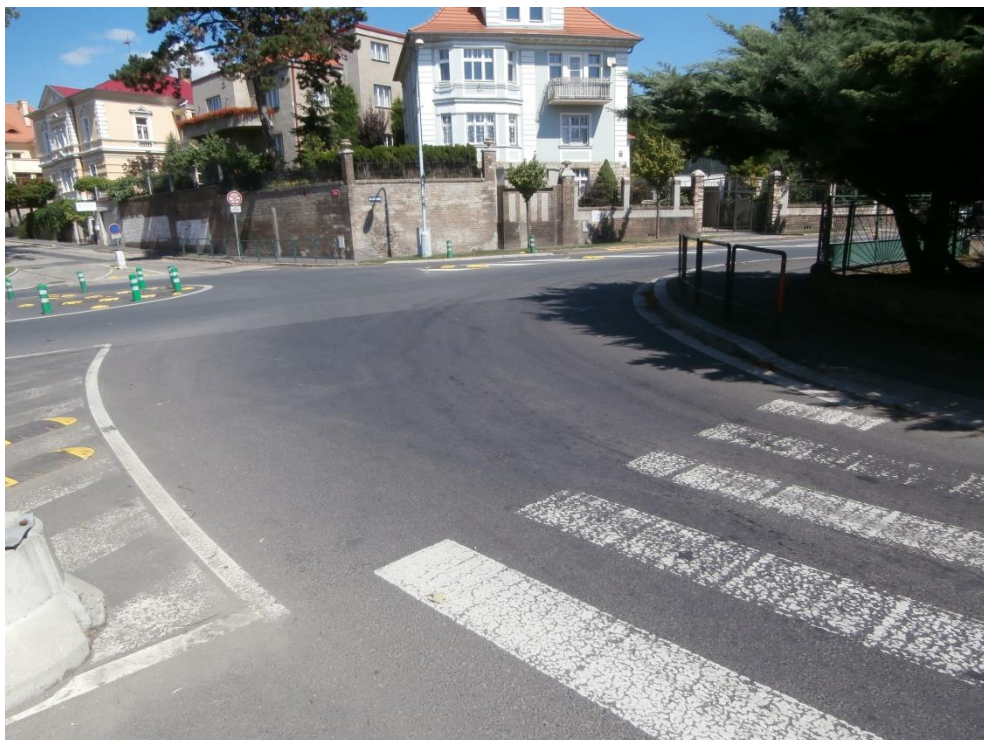
Obrázek 32: Nároží bez srpovité zpevněné krajnice na rameni Nádražní
(Zdroj: vlastní foto)

- Vytvořit srpovitou zpevněnou krajnici. Musí se investovat do stavebního materiálu.

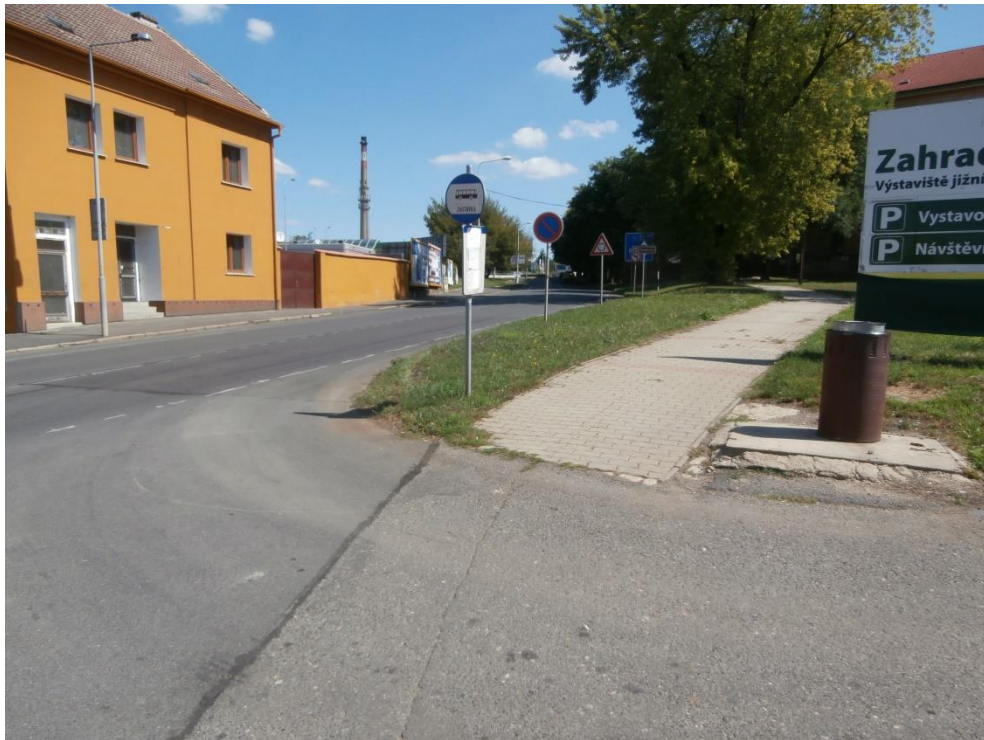
Obrázek 34: Zastávka zasahující do ramene Na Vinici
(Zdroj: vlastní foto)

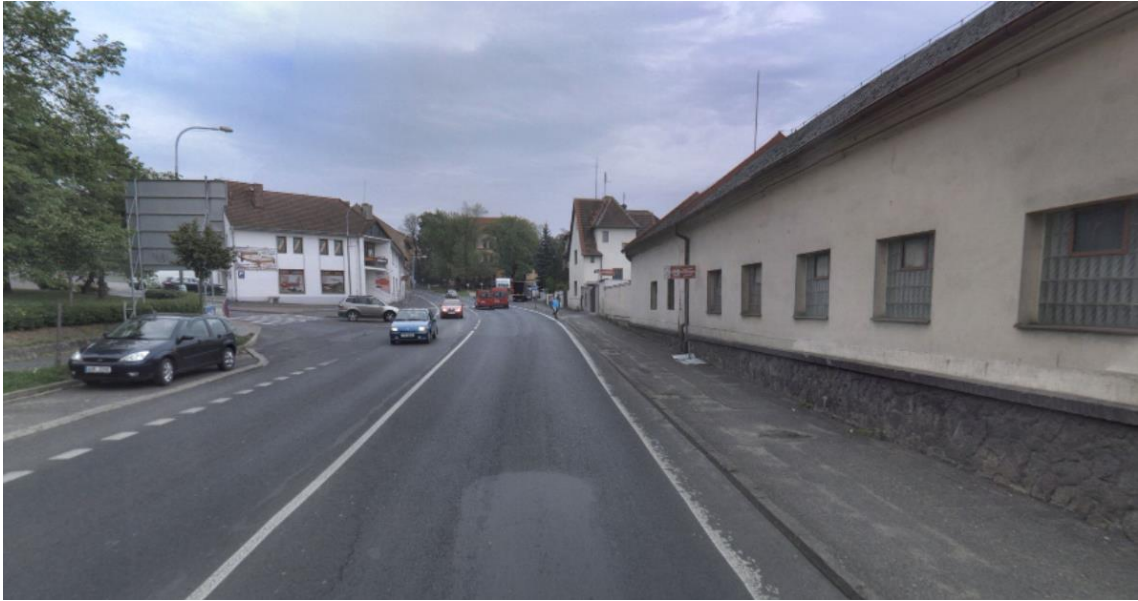
Obrázek 35: Pohled na křižovatku z ramene Na Kocandě ze západního směru s chybějícím SDZ P2
(Zdroj: [25])

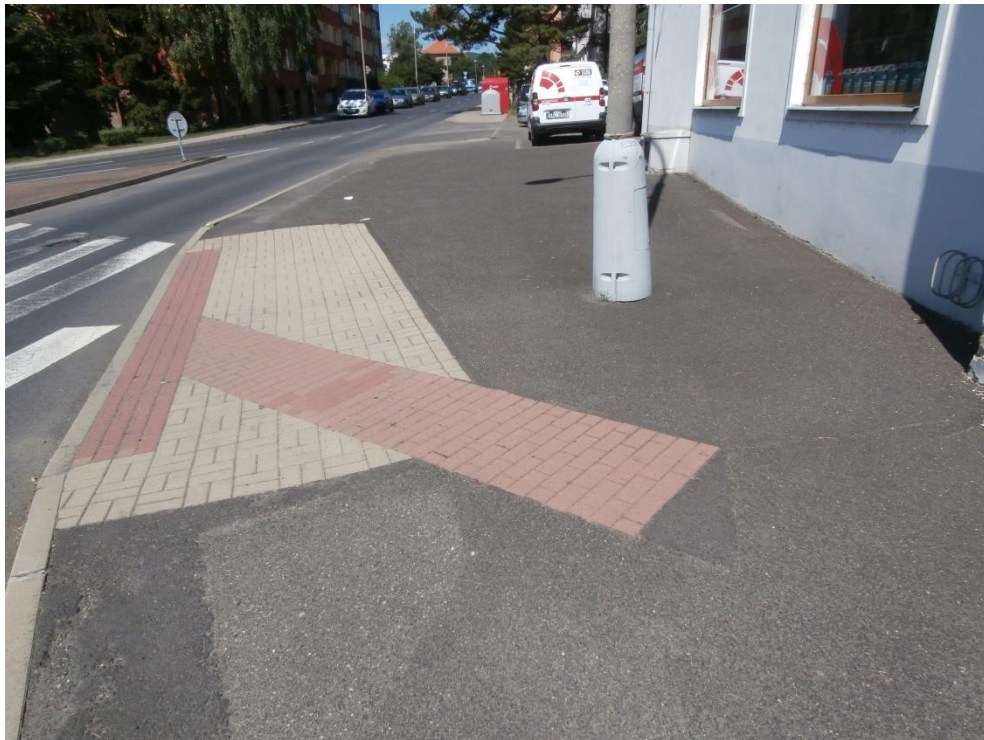
Obrázek 36: Chybně vedený signální pás
(Zdroj: vlastní foto)

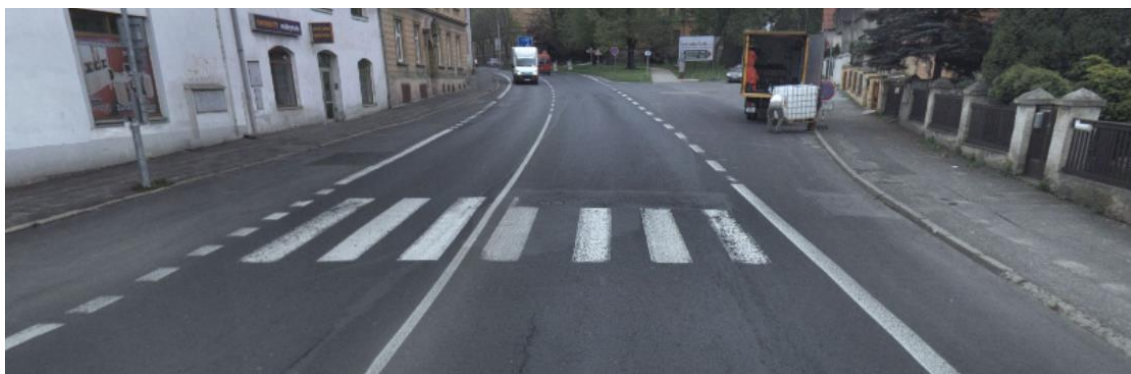
Obrázek 37: Přechod pro chodce na rameni Na Kocandě s chybějícími signálními a varovnými pásy na chodnicích a velké vzdálenosti od chodníků
(Zdroj: [26])

- Opatřit chodníky signálními a varovnými pásy pro orientaci nevidomých a slabozrakých. Musí se investovat do stavebního materiálu.

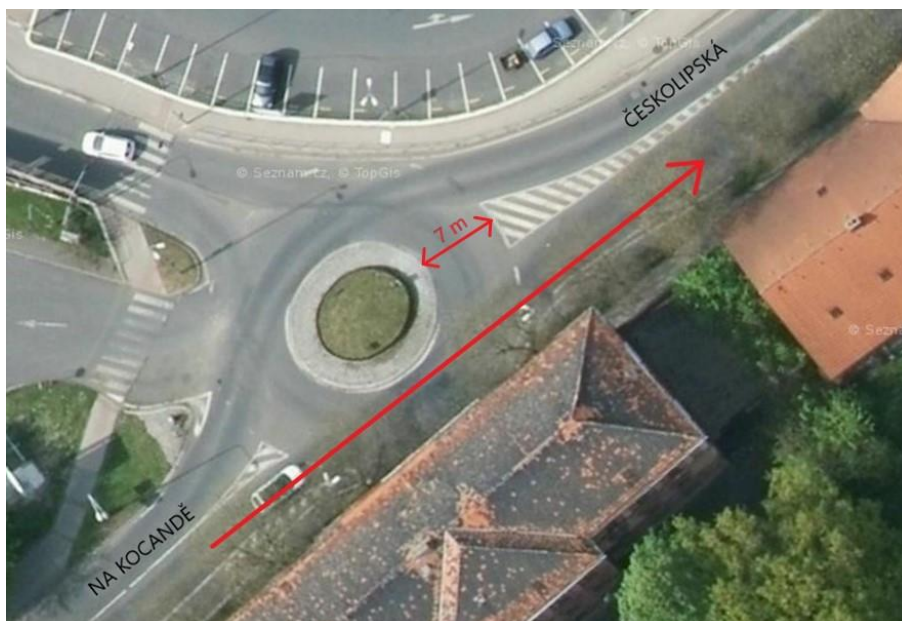
Obrázek 38: Okružní křižovatka Na Kocandě x Českolipská s vyznačením možnosti tangenciálního průjezdu rameny Na Kocandě a Českolipská
(Zdroj podkladové mapy: [27])

- Zmenšit vnější průměr křižovatky. Toto opatření si vynutí velké stavební náklady.

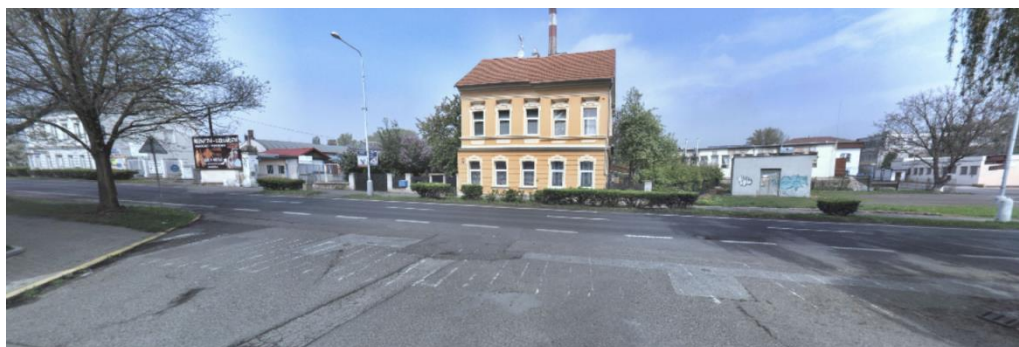
Obrázek 39: Přechod pro chodce na ulici Karla IV.

- Odsunout autobusovou zastávku mimo přechod pro chodce a vyznačit zastávku s parametry podle normy ČSN 73 6425-1. Musí se investovat do barvy a stavebního materiálu.

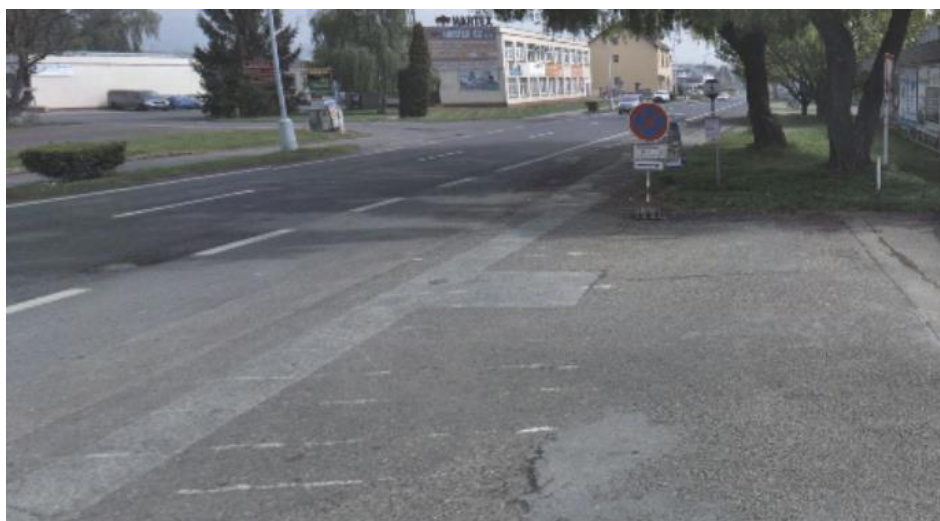
Obrázek 40: Přechod na ulici Karla IV. vedený částečně do zeleně
