DIPLOMOVÁ PRÁCE

Sanace dřevěných konstrukcí objektu v Ohrobcí

Jan Beneš

2018

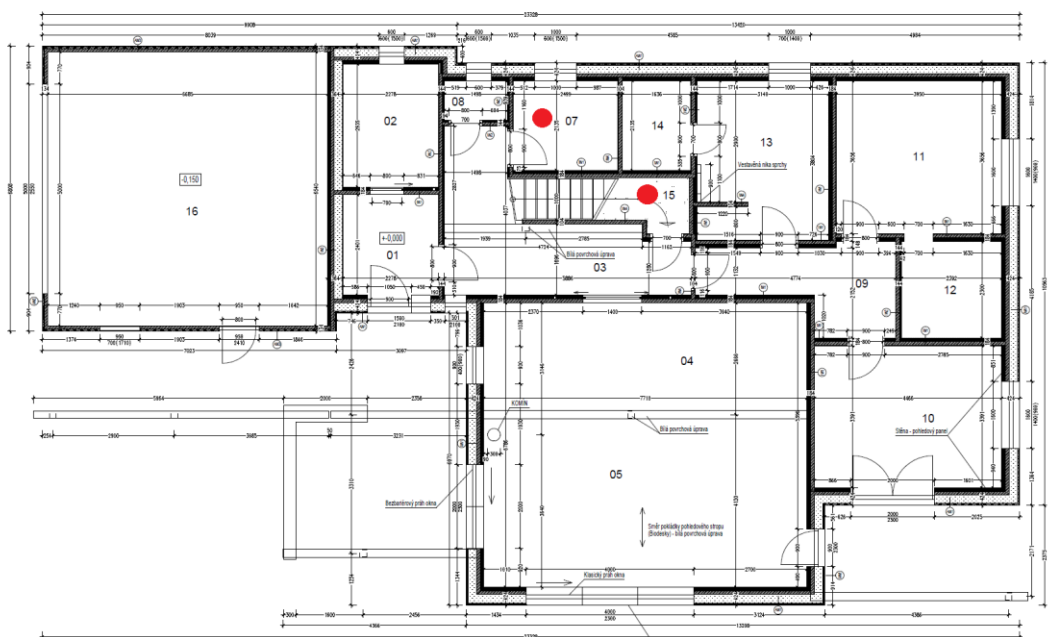
Stavba byla předána do užívání dne 21.12.2012, kdy se majitelé objektu postupně začali stěhovat do objektu. Ještě, než se majitelé trvale nastěhovali, se objevily mokré skvrny nad sokly technické místnosti. Sokly byly obnaženy a lokálně zvlhčená místa otevřena k vyschnutí. Po necelém roce užívání objektu se mokré mapy objevily taktéž na malbě v komoře 1.NP (pod schody do patra) v části u podlahy směrem k sauně a ke koupelně. Současně byla objevena voda v kapalném skupenství na podlaze WC a došlo k nesoudržnosti dlaždice s podkladem v prostoru zádveří. Všechny tyto vady byly reklamovány na adresu zhotovitele stavby. Na základě toho byl ze strany generálního zhotovitele, firmy X, objednán mykologický posudek. Posudek provedl Ing. Jan Konopík, který působí v oblasti diagnostiky dřevěných konstrukcí, provádí znalecké, stavebně technické a mykologické posudky a zároveň provozuje konzultační činnost v oblasti ochrany dřeva. Po vizuální prohlídce objektu byly provedeny dvě sondy, viz. obrázek č.20, první v místnosti 07 – technická místnost, druhá v místnosti 15 – komora.

Obr.20: Půdorys 1.NP – pozice průzkumných sond

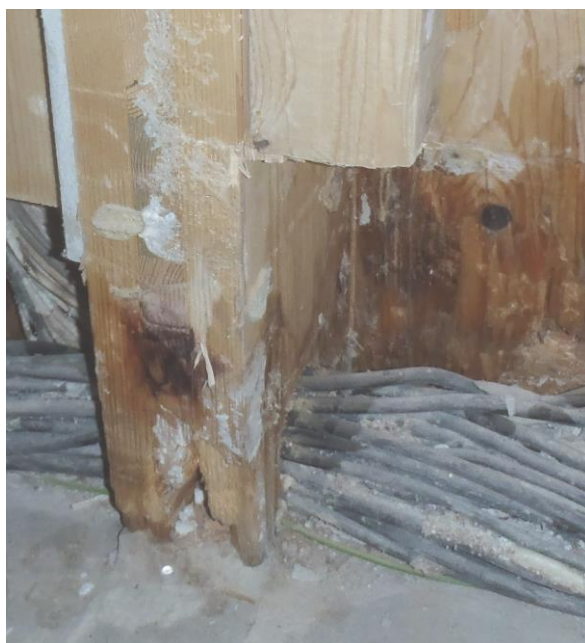
technické místnosti byly na stavebních konstrukcích a elektroinstalačních rozvodech zjištěny porosty mycelia dřevokazné houby a prorůstání stavebního materiálu, konstrukcí a instalací rizomorfami dřevomorky. V odkryté sondě do podlahy technické místnosti byly zpřístupněny také patní části (cca do výše 100 mm) dřevěných

interiérových stěn, které vykazují známky destrukce dřeva, které způsobuje dřevomorka v prvotním

stádiu destrukce – dřevo je světlé barvy a s patrnou kresbou vlhkostních map, praská po vláknech a je mírně zvlhčené. V druhé sondě nejsou patrné žádné známky přítomnosti a růstu dřevomorky domácí.“ [4]

Na základě těchto zjištění byl Ing. Konopíkem doporučený následný postup prací. Pro účinnou sanaci napadeného objektu je nutné odstranit nežádoucí zdroj vlhkosti a příčiny (s největší pravděpodobností špatné dopojení WC) výskytu a růstu dřevomorky domácí. Zároveň je nutné stanovit přesný rozsah výskytu a růstu dřevomorky pod podlahou, a také příčinu a rozsah napadení a destrukce dřevěných konstrukcí (stěny). Bourací práce započnou v technické místnosti, kde byl zjištěn výskyt dřevomorky domácí, s cílem odstranit napadené části podlahy až do míst, kde nebudou růstové formy dřevomorky (mycelium a rhizomorfy dřevomorky) viditelné. Tyto práce je možné ukončit po demontáži cca 1 m čisté konstrukce (bez viditelných růstových forem dřevomorky). Je nutné demontovat taktéž obložení (SDK) stěn minimálně do výšky 1 m tak, aby bylo možné stanovit rozsah napadení svislých dřevěných nosných konstrukcí a jejich následnou opravu. Demontáž stěn bude možné ukončit stejně jako u podlah s přídávkem cca 1 m nad viditelně napadeným dřevem. [4]

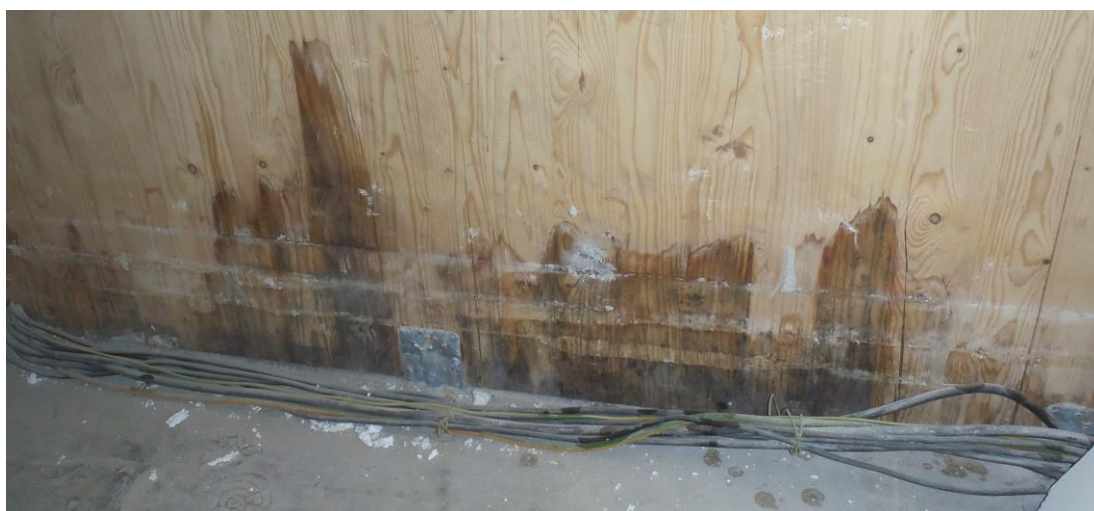
Obr.22: Vlhkostní mapa zasažené dřevěné konstrukce

Během bouracích prací je potřeba zamezit samovolnému šíření sporů hub 10 % postřikem fungicidu viditelně napadeného i nenapadeného vybouraného stavebního materiálu. Veškerý vybouraný materiál je nutné ukládat do silnostěnných igelitových pytlů, které budou následně zlikvidovány na řízené skládce. Po demontáži napadených konstrukcí se provede dvojnásobný sanační postřik vyčištěných prostor 10 % fungicidem. Po jasně stanoveném rozsahu škod lze přistoupit k samotné sanaci poškozených nosných konstrukcí. [4]

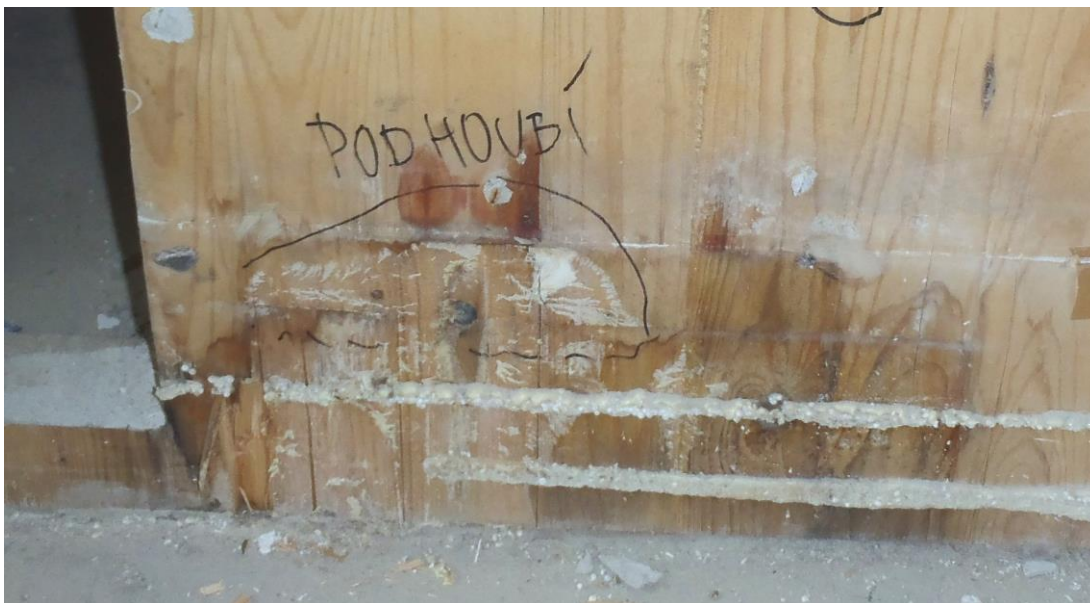
Obr.23: Vlhkostní mapa zasažené dřevěné konstrukce spolu s rozvíjejícím se podhoubím

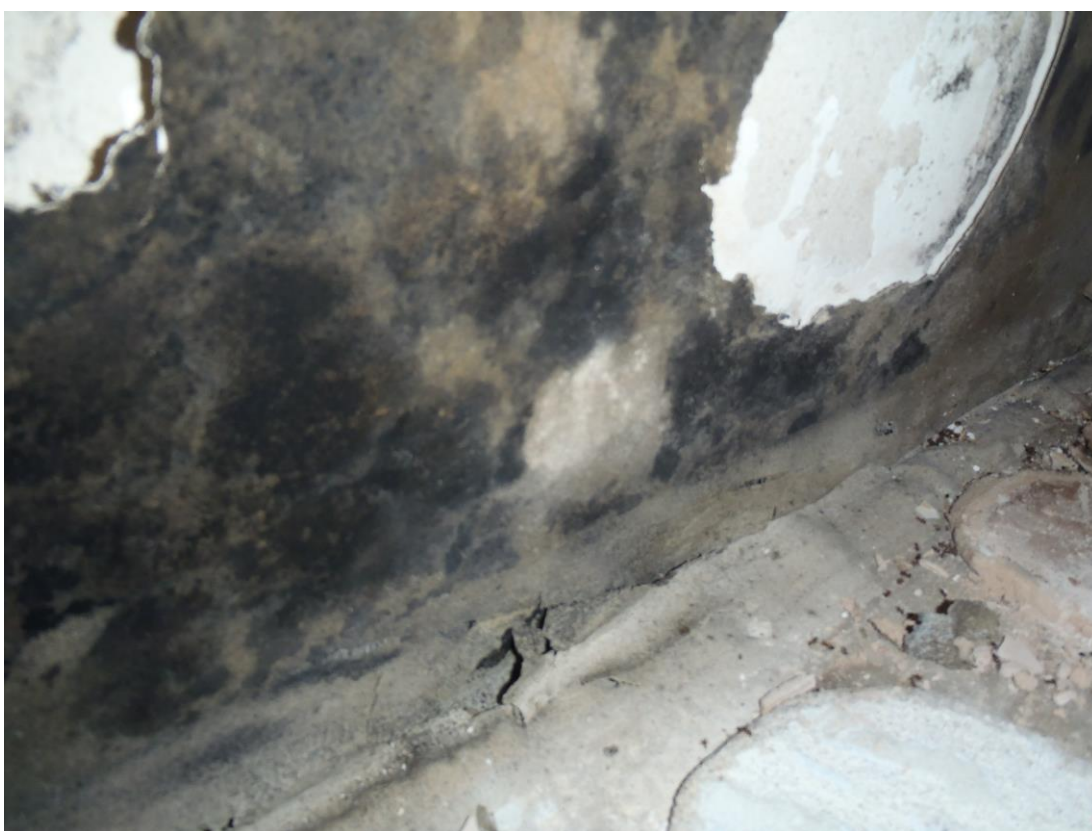
- *v koupelně byla uložena dlažba na tzv. buchtách, tedy pod dlažbou byl vytvořen labyrint, kterým mohla zatékat voda např. do dveřních otvorů*
- *obvod domu byl lemován těsnícím límcem z asfaltového pásu pro zabránění průnikům vzduchu tak, že voda, která pronikla do podlahy, nemohla odtéci vně chráněných konstrukcí a dlouhodobě se zadržovala v podlaze“ [7]*

Obr.24: Zdegradovaná nátěrová hydroizolace s položením dlažby na tzv. „buchtý“

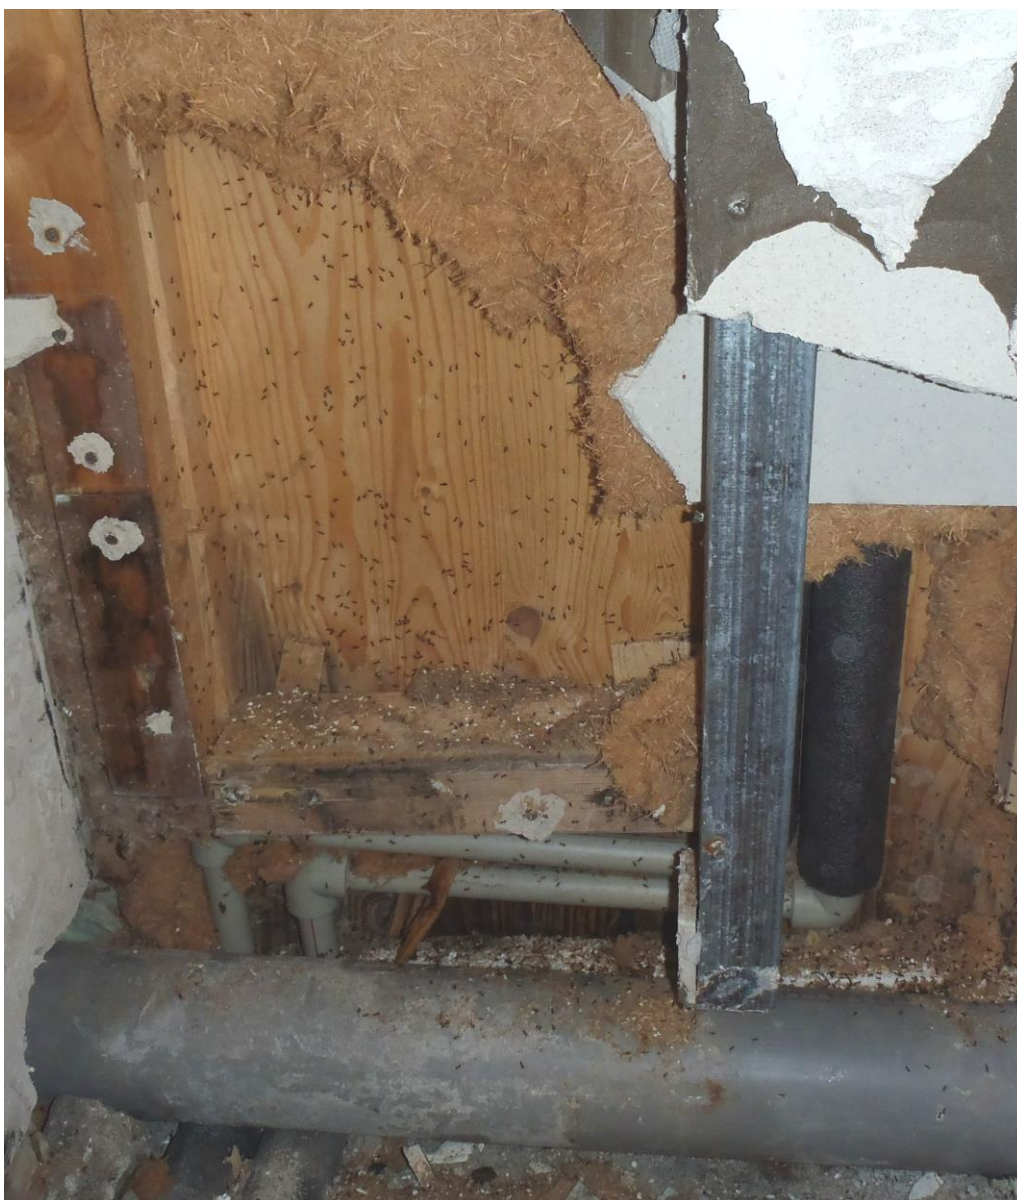
Obr.25: Znehodnocení dřevěné stěny vlivem vlhkosti, dřevokazné houby a hmyzu

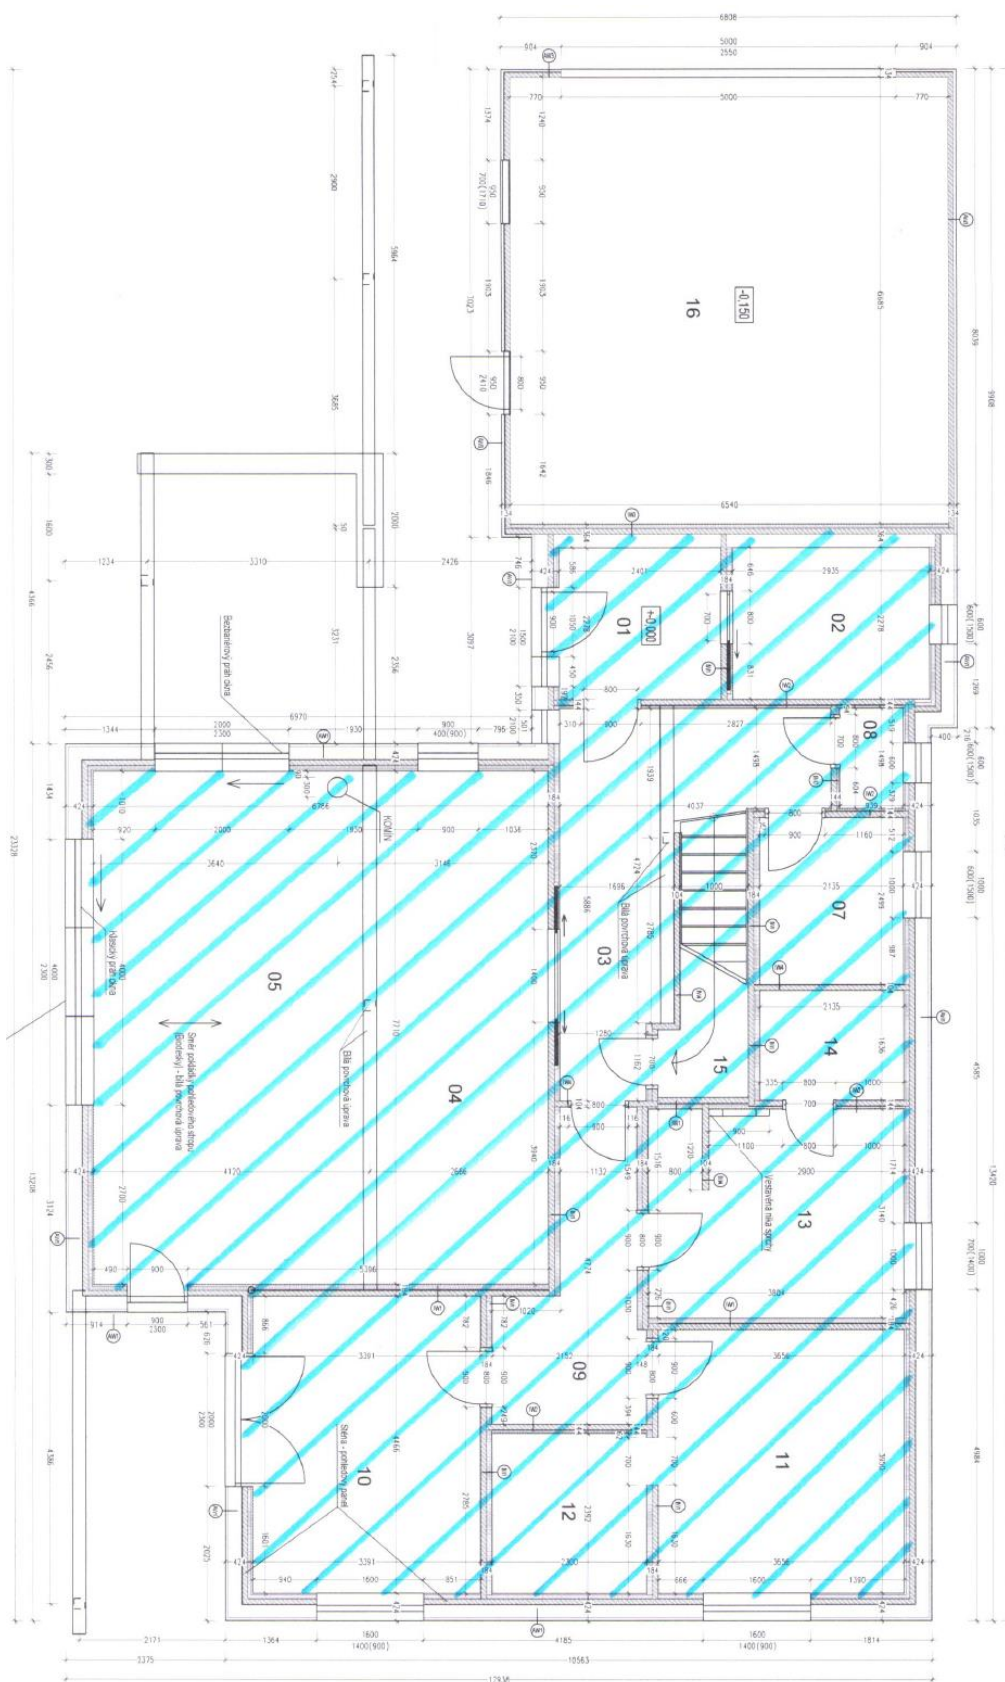
Obr.27: Zasažené části skladby podlahy v 1.NP

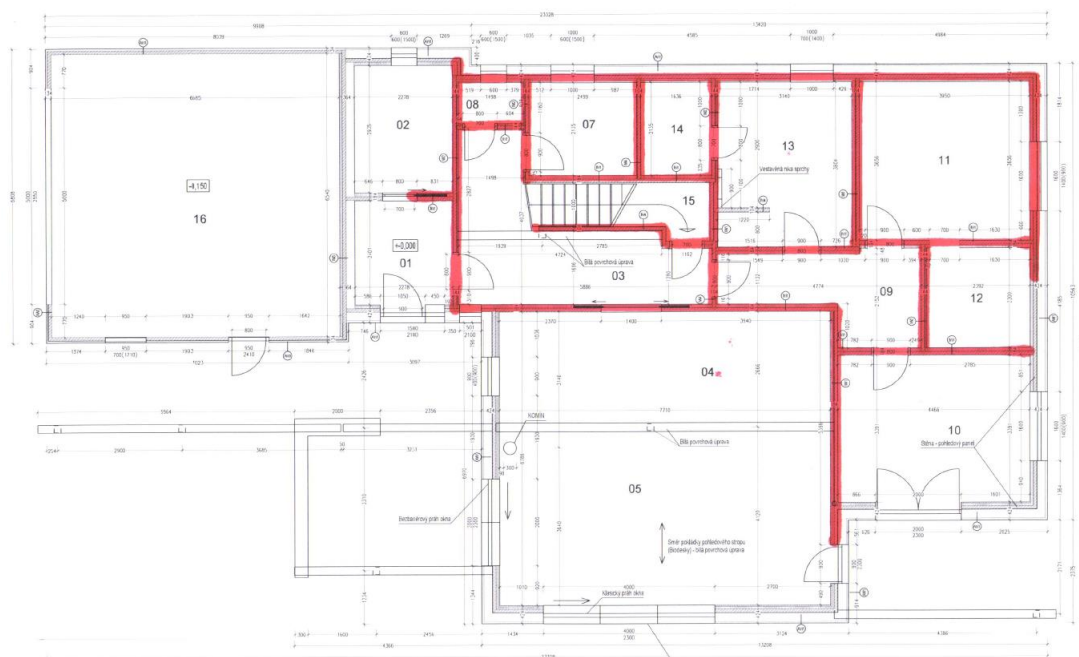
Části svislých konstrukcí, které byly zasaženy dřevomorkou, jsou zakreslené v obrázku č. 31. Způsob odstranění škod těchto částí svislých konstrukcí bude řešena v další části práce.

Obr.31: Zasažené části svislých konstrukcí v 1.NP
