KONVERZE VENKOVSKÉ USEDLOSTI VE VYSOKÉ

Diplomní projekt
Fakulta architektury ČVUT v Praze
15114 Ústav památkové péče
Ateliér Girsá

Bc. Helena Cuřínová
letní semestr 2017/2018

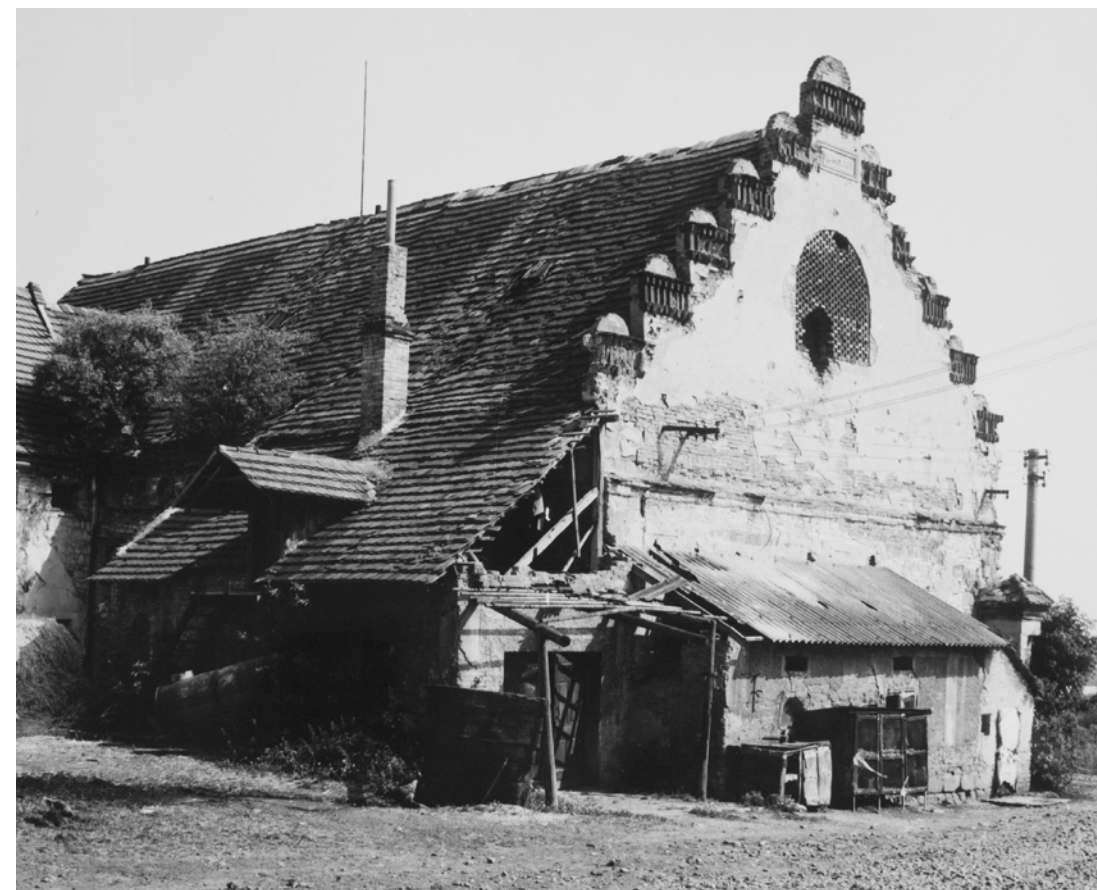
O podobě podélné stodoly se dá mnoho dozvědět z fotografie [5]. Za prvé to, že již v této době byla dlouhodobě neudržována. Má opadané části omítky, pobožené zdivo ve štítě a ze střechy vyrůstají stromky. Vidíme zde ale zřetelně podobu obloučkového štítu zdobeného režnými cihlami a opatřeného vrocením ve štukové tabulce. Větrací cihelné okno s půlkruhovým záklenkem je ve spodní části proraženo, na fotografii [4] toto poškození nevidíme, proto můžeme usuzovat že je o něco starší. Ve zdivu Z stěny se stejně jako v současnosti pod římsou rýsují dvě střešními taškami zaslepené kapsy pro čela plackových kleneb. Pod nimi je umístěn nízký přístavek obdélníkového půdorysu opatřený pultovou střechou. Dosud jsou ve zdivu vysekané kapsy pro krokve jeho krovu. Přístavek má sokl vyzděný z velkých kamenných kvádrů, zbytek zdiva je cihelný, na hrubě omítané fasádě má hladký štukový rám a kolem okének úzké šambrány. Druhý přístavek situovaný při S stěně je o něco větší, také obdélníkového půdorysu. Jeho pultová střecha navazuje na rovinu střechy stodoly opatřenou sedlovým vikýřem s dveřmi, do kterých vede ocelové vnější schodiště bez podstupnic. Fasáda je hrubá, s hladkými štukovými rámy. Přízemí přístavku je přístupné ze Z dvoukřídlymi vraty s dřevěnými kazetovými křídly. Ve středu přístavku je situován komín, který je nadezděn o polovinu výšky a opatřen trubkovým nástavcem. Muselo zde být umístěno vytápění nebo provoz vyžadující odtah kouře.

Fotografie [5]: pohled na podélnou stodolu ze SZ, pořízený roku 1984.
Archiv ÚOP NPÚ středních Čech, SURPMO Inventurní průzkum lidové architektury, okres Mělník, 6/1984, J. Škabrada. Statek čp.26.

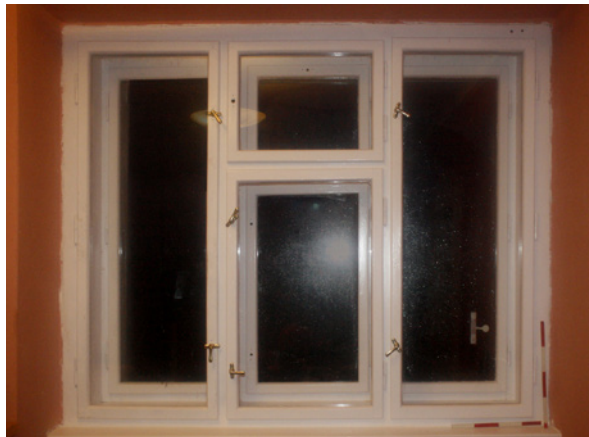
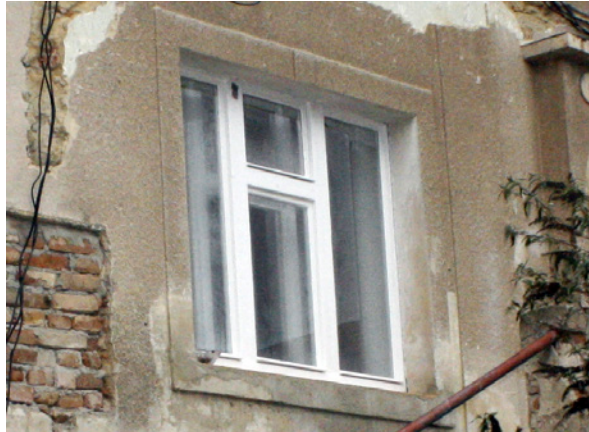
Pasportizace řemeslných prvků — Hospodářský dvůr čp. 26, Vysoká u Mělníka		OKNO Č. O A203
<i>Umístění:</i>	- objekt A, jižní fasáda, místnost 203

<i>Materiál:</i>	- rámy oken a křidel, parapetní deska, lakované dřevo, zaklení čiré sklo - kování mosaz a lakovaná ocel	
<i>Rozměr:</i>	- světlá š. 1800 mm	
<i>Stručný popis:</i>	- špaletové dvojité okno osazené za lícem, v nice s rovným ostěním a nadpražím (oboje omítané), s vnitřními i vnějšími křídly otvíravými dovnitř (8 ks), dělené pevnými poutci po délce na třetiny, prostřední část je dále dělená po výšce na dvě pole (2/3 a 1/3) - vnitřní i vnější část okna má každá 10 zapaštěných závěsů s půlkulatými konci (krajní křídlo vždy 3, obě prostřední po 2) - křídla se otevírají svislými tyčkovými rozvorami v klapačce, obsluhují se půlolivami zaobleného tvaru typu Elegant (krajní křídla vždy 2, prostřední spodní 2 a horní 1) - parapetní deska je hladká

<i>Datace:</i>	- 20. — 30. léta 20. století	
<i>Celkový stav:</i>	- dobrý, okno je funkční, hodnotná součást stavby - chybí min. 4 mosazné půlolivy

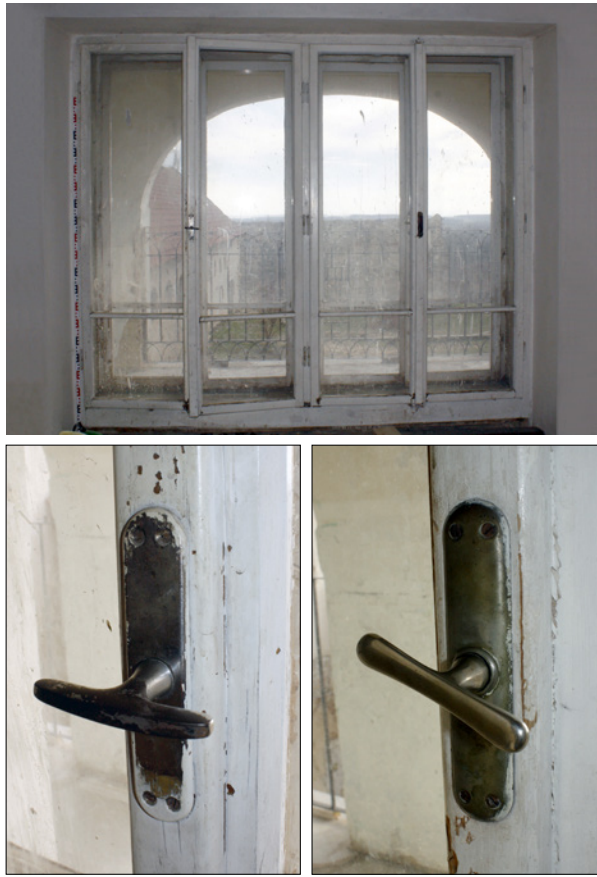
Pasportizace řemeslných prvků — Hospodářský dvůr čp. 26, Vysoká u Mělníka		OKNO Č. O A210 II
Umístění:	- objekt A, jižní fasáda, místnost 211

Materiál:	- rámy okna a křidel lakované dřevo - kování mosaz, bílá mosaz, lakovaná ocel - zasklení čiré sklo	
Rozměr:	- světlá š. 2550 mm	
Stručný popis:	- špaletové dvojité francouzské okno osazené za lícem je čtyřdílné, v nice s rovným ostěním a nadpražím (oboje omítané), s vnitřními i vnějšími křídly otevíravými dovnitř (8 ks), dělené uprostřed s pevným poutcem - vnitřní i vnější část okna má každá 12 zapuštěných závěsů s půlkulatými konci (každé křídlo 3) - křídla jsou ve spodní třetině dělena příčlí - křídla se otvírají svislými tyčkovými rozvorami v klapačce, obsluhují se olivami zaobleného tvaru typu Elegant z mosazi (vnější křídla) nebo olivami čtyřbokého průřezu z bílé mosazi (vnitřní křídla)	
Datace:	- 40. léta 20. století	
Celkový stav:	- dobrý, okno je funkční, hodnotná součást stavby, použití rozdílných oliv doklad úsporného řešení ve válečných letech - chybí oliva z bílé mosazi na vnitřním křídle - povrchová úprava je opotřebená

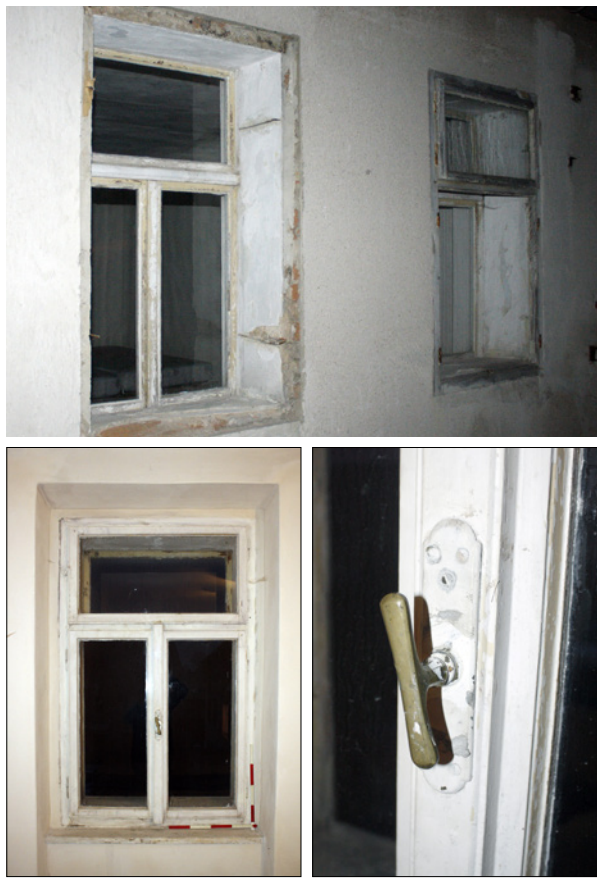
Pasportizace řemeslných prvků — Hospodářský dvůr čp. 26, Vysoká u Mělníka		OKNO Č. O A212 I-II
Umístění:	- objekt A, západní fasáda, místnost 213

Materiál:	- rámy oken a křidel, parapetní deska, lakované dřevo, zaklení čiré sklo - kování mosaz a lakovaná ocel	
Rozměr:	- světlá š. 1000 mm	
Stručný popis:	- špaletové dvojité okno osazené na vnějším líci je členěné do „T“, v nice s rovným ostěním a nadpražím (oboje omítané), s vnitřními křídly otevíravými dovnitř a vnějšími otevíravými ven (6 ks), v horní třetině okna je pevný poutec, křídla mají klapačku - vnitřní i vnější okno má každé 6 zapuštěných závěsů s půlkulatými konci (2 na křídlo) - spodní křídla se otvírají svislými tyčkovými rozvorami v klapačce, obsluhují se olivami zaobleného tvaru typu Elegant, horní podélné křídlo je zajištěno kličkou (vnitřní) a kličkou se zarážkou (vnější) - parapet je ustoupený s hladkou deskou	
Datace:	- počátek — 1. čtvrtina 20. století

Celkový stav:	- nekompletní, vnitřní okna jsou funkční, hodnotná součást stavby - chybí téměř celá vnější okna, chybí oliva okna O A2013 I - povrchová úprava je opotřebená

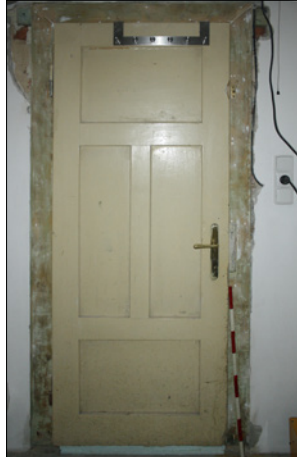
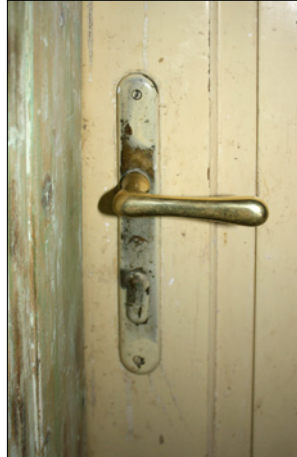
Pasportizace řemeslných prvků — Hospodářský dvůr čp. 26, Vysoká u Mělníka		DVEŘE Č. D A202/206	
Umístění:	- objekt A, otvor v příčce mezi chodbou 202 a místností 206

Materiál:	- zárubeň lakované dřevo - dveřní křídlo lakované dřevo - kování mosaz, ocel		
Rozměr:	- světlá š. 700 mm		
Stručný popis:	- jednokřídlové dveře v příčce, levé, otvíravé směrem do místnosti 206 - zárubeň je obložková, hladká, bez profilace jak na deštění tak na obložkách - dveřní křídlo rámové konstrukce má 4 deskové výplně s hranami bez profilace - na straně směrem do místnosti 206 jsou 2 ocelové lakované zapuštěné závěsy a půlkulatým zakončením - kování typu Elegant má klíčový štítek s půlkruhovým zakončením, kryt klíčové dírky stejného tvaru a oblouk kliky uprostřed zúženou		
Datace:	- 20. — 30. léta 20. století		
Celkový stav:	- dobrý, dveře jsou funkční, hodnotná součást stavby - povrchová úprava dveří je opotřebená, zárubeň je zbrúšená bez laku

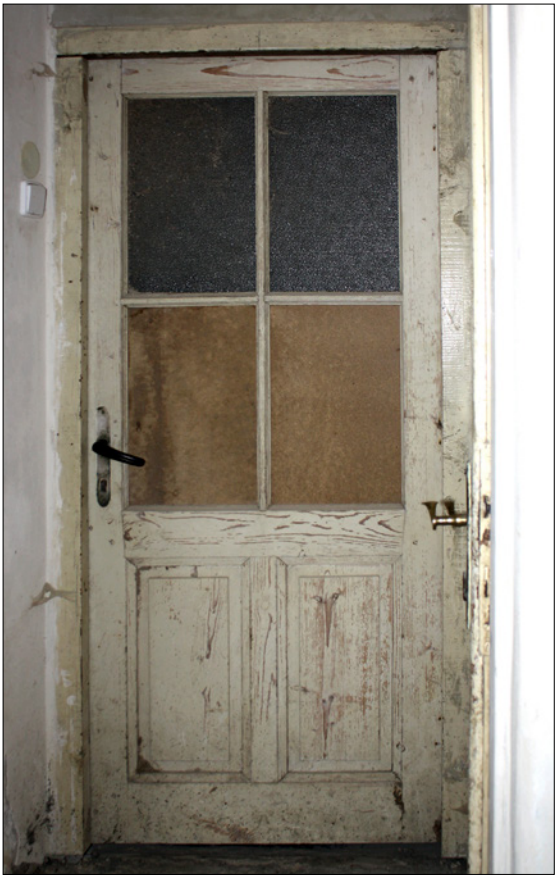
Pasportizace řemeslných prvků — Hospodářský dvůr čp. 26, Vysoká u Mělníka		DVEŘE Č. D A202/207
<i>Umístění:</i>	- objekt A, otvor v nosné obvodové stěně mezi chodbou 202 a místností 207

<i>Materiál:</i>	- zárubeň lakované dřevo - dveřní křídlo lakované dřevo, vzorované sklo	
<i>Rozměr:</i>	- světlá š. 850 mm	
<i>Stručný popis:</i>	- jednokřídlové dveře v nosné zdi, levé, otvíravé ve směru tloušťky zdi do sklepa 207 - zárubeň je rámová, hladká, osazená směrem do chodby 202 - dveřní křídlo rámové konstrukce má 2 deskové výplně a 4 pole zasklená vzorovaným čirým sklem, vše opatřeno hranami se zkošením - na straně směrem do sklepa 207 jsou závěsy - kování novodobé zajištěné pouze bakelitovou černou klikou	
<i>Datace:</i>	- 20. — 30. léta 20. století	
<i>Celkový stav:</i>	- dobrý, dveře jsou funkční, hodnotná součást stavby - chybí původní mosazné kování, chybí původní zaklení, povrchová úprava zárubně a dveří je značně opotřebená

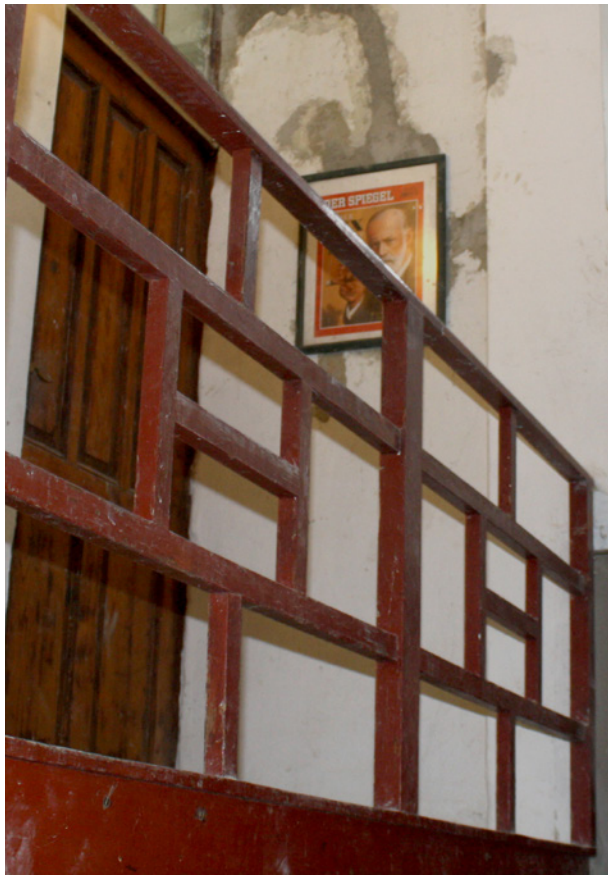
Pasportizace řemeslných prvků — Hospodářský dvůr čp. 26, Vysoká u Mělníka		ZÁBRADLÍ Č. T A202
<i>Umístění:</i>	- objekt A, schodiště v chodbě 202

<i>Materiál:</i>	- lakované dřevo	
<i>Rozměr:</i>	x	
<i>Stručný popis:</i>	<p>- zábradlí interiérového vyrovnávacího schodiště je tvořeno vodorovně a svisle umístěnými dřevěnými hranoly</p> <p>- podesta i schodiště jsou děleny vždy na dvě stejná pole silnějšími sloupky, mezi nimi se opakuje sestava vodorovných příčlích umístěných ve třetinách, a svislých příčlích umístěných na středu horní a dolní třetiny a v prostřední třetině uskupených do písmene „H“</p> <p>- svislé sloupky a příčle jsou k podkladu kotveny svrchu do dřevěné lyžiny</p>	
<i>Datace:</i>	- 2. pol. 20. let 20. století	
<i>Celkový stav:</i>	<p>- dobrý, zábradlí je funkční, hodnotná součást stavby</p> <p>- povrchová úprava je mírně opotřebená</p>

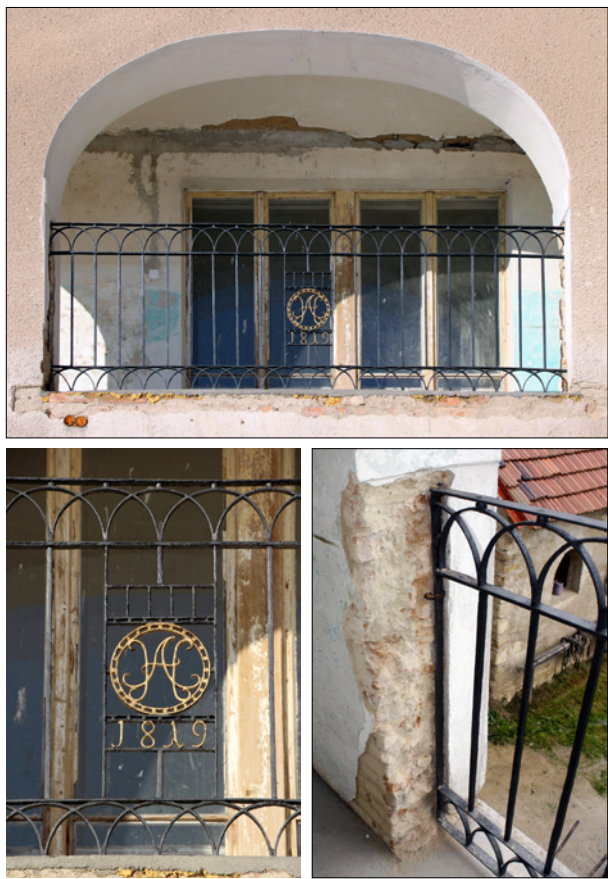
Pasportizace řemeslných prvků — Hospodářský dvůr čp. 26, Vysoká u Mělníka		ZÁBRADLÍ Č. Z A208 I
<i>Umístění:</i>	- objekt A, jižní fasáda, prostřední pole arkády 208

<i>Materiál:</i>	- železo opatřené nátěrem	
<i>Rozměr:</i>	- š. 2850 mm, v. 1030 mm	
<i>Stručný popis:</i>	<p>- mřížové zábradlí z kolmých příčlích, horizontálních pásnic, půloblouků a drobných prvků svařené z páskového železa, horní pásnice přišroubovaná</p> <p>- uprostřed má ozdobnou tabulku s monogramem A. H. (Antonín Horyna) vepsaným do kruhu a vročením 1819</p> <p>- k cihelným zděným sloupkům arkády je uchycena pomocí ok z páskového železa</p>	
<i>Datace:</i>	- 1819	
<i>Celkový stav:</i>	<p>- dobrý, mříž je funkční, hodnotná součást stavby</p> <p>- odpadáva nožička číslice 1</p> <p>- opatřena novým nátěrem</p>

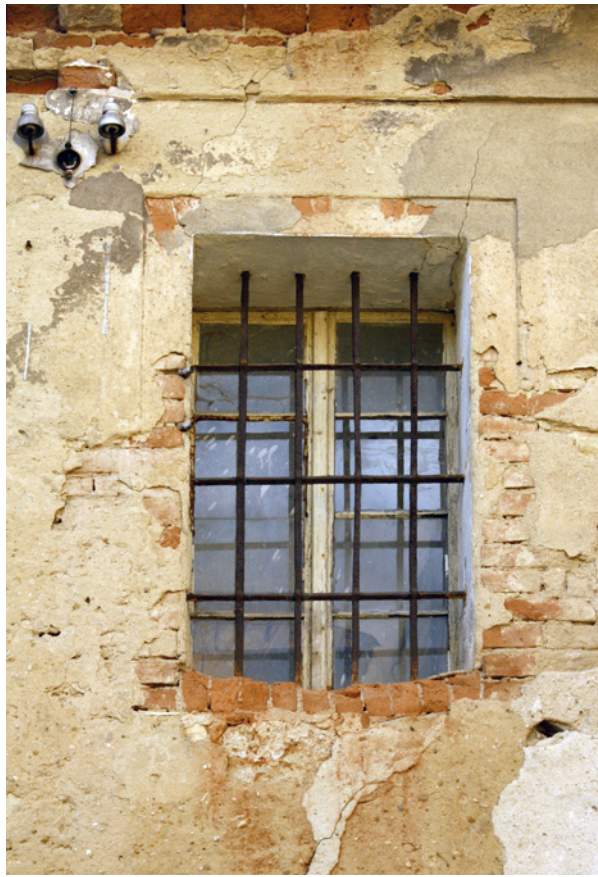
Pasportizace řemeslných prvků — Hospodářský dvůr čp. 26, Vysoká u Mělníka		MŘÍŽ Č. Z A208 II
<i>Umístění:</i>	- objekt A, východní fasáda, vnější strana okna na chodbě na konci arkády 208

<i>Materiál:</i>	- železo	
<i>Rozměr:</i>	- světlá š. 970 mm	
<i>Stručný popis:</i>	<p>- masivní mříž z kolmo (svisle a vodorovně do tvaru obdélníků na výšku) provlékaných tyčí čtvercového profilu</p> <p>- je osazena do ostění okna, zděného z cihel, opatřené omítkou</p> <p>- může pocházet z 2. poloviny 18. století, v současné poloze může být druhotně použita</p> <p>- tradiční výrobek osazen současně s oknem</p>	
<i>Datace:</i>	- 1. polovina 19. století (osazení na místo)	
<i>Celkový stav:</i>	<p>- dobrý, mříž je funkční, hodnotná součást stavby</p> <p>- povrch je zkorodovaný</p>

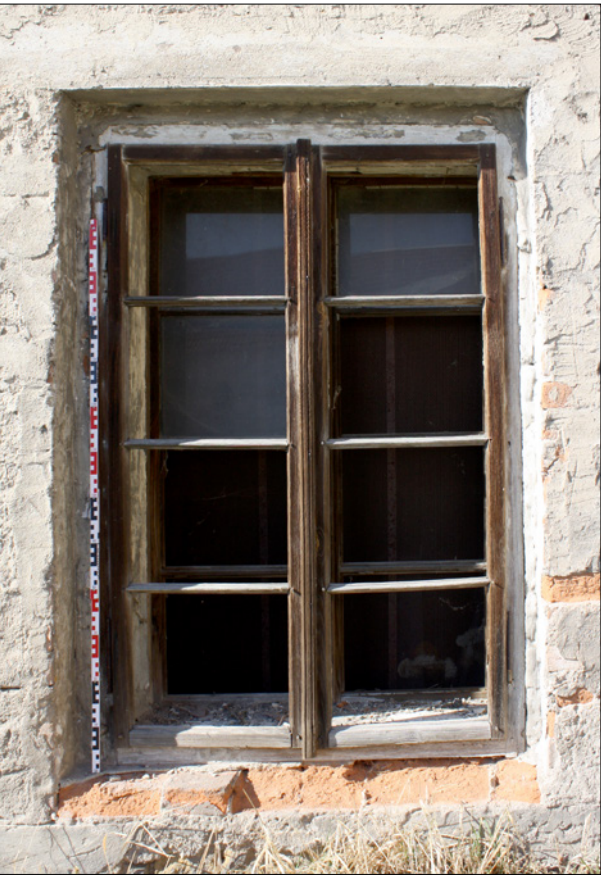
Pasportizace řemeslných prvků — Hospodářský dvůr čp. 26, Vysoká u Mělníka		OKNO Č. O C104
Umístění:	- objekt C, východní fasáda, místnost 104

Materiál:	- rámy okna, křidel a špaleta dřevo - zasklení čiré sklo - kování železo	
Rozměr:	- světlá š. 1050 mm	
Stručný popis:	- špaletové dvojité okno osazené za vnějším lícem v otvoru s rovným nadpražím i ostěním - osmi tabulkové okno, opatřené klapačkou, vnitřní křídla otvírává dovnitř, vnější věn - křídla mají 8 zapuštěných „bambulkových“ závěsů (s kuličkami na kuželových koncích), vždy 2 na křídlo - příčle, které dělí jednotlivá křídla jsou zajištěny dřevěnými kolíčky	
Datace:	- po polovině 19. století	
Celkový stav:	- poškozené, částečně funkční, hodnotná součást stavby - chybí zasklení 13 polí, závěsy jsou zkorodované - povrchová úprava je zcela opotřebená

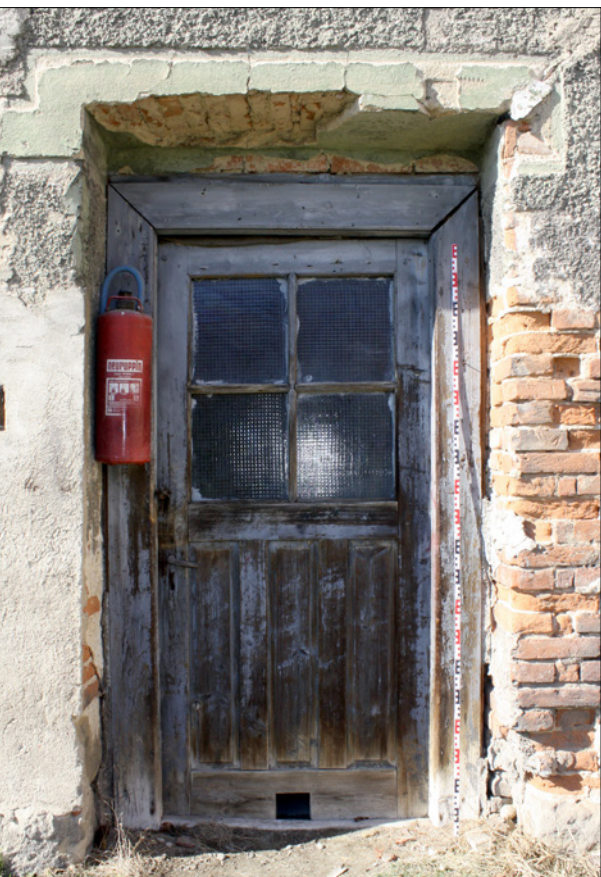
Pasportizace řemeslných prvků — Hospodářský dvůr čp. 26, Vysoká u Mělníka		DVEŘE Č. D C101
Umístění:	- objekt C, východní fasáda, vstup do místnosti 101

Materiál:	- zárubeň lakované dřevo - dveřní křídlo lakované dřevo - kování ocel	
Rozměr:	- světlá š. 1050 mm	
Stručný popis:	- jednokřídlové dveře v nosné obvodové stěně, pravé, otvírává do místnosti 101 - zárubeň je rámová, hladká - dveřní křídlo rámové konstrukce má 3 deskové výplně a 4 pole zasklená vzorovaným čirým sklem, vše opatřeno hranami se zkosením - na straně směrem do místnosti 101 jsou ocelové zapuštěné závěsy - kování nekompletní novodobé - ve spodní straně křídla proříznut otvor pro kočku	
Datace:	- 1910 — 1920	
Celkový stav:	- degradovaný, dveře jsou funkční, hodnotná součást stavby - chybí kování, povrchová zárubeň a dveří je značně opotřebená

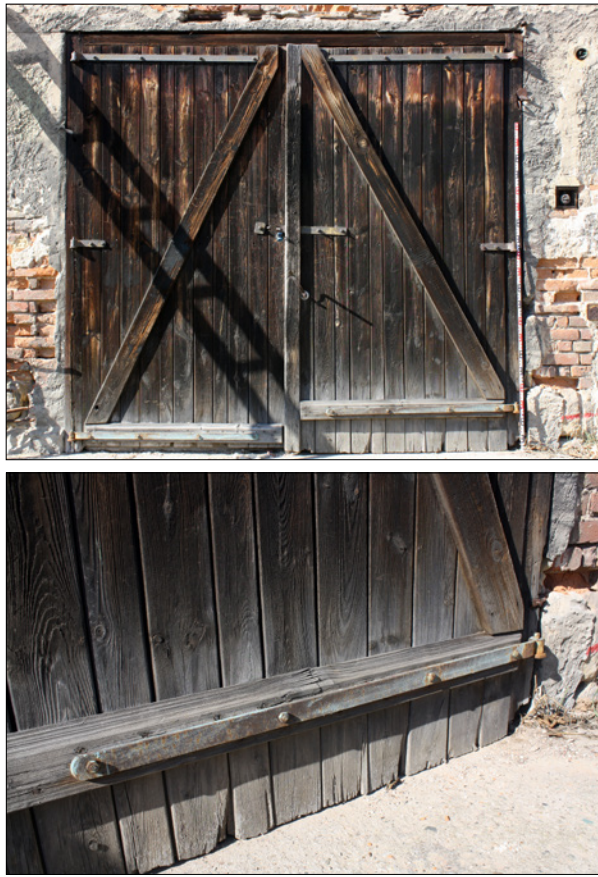
Pasportizace řemeslných prvků — Hospodářský dvůr čp. 26, Vysoká u Mělníka		DVEŘE Č. D C102
Umístění:	- objekt C, východní fasáda, vjezd do místnosti 102

Materiál:	- zárubeň mořené dřevo - vratová křídla mořené dřevo - kování ocel	
Rozměr:	- světlá š. 2550 mm	
Stručný popis:	- dvoukřídlová svlaková vrata s klapačkou v nosné obvodové stěně, otvírává směrem do exteriéru - zárubeň je rámová, hladká - dveřní křídla z prken š. 12 cm mají vždy 2 vodorovné svlaky a jeden šikmý (tvar písmene „Z“) š. 15 cm - na straně směrem do exteriéru jsou na křídlech vždy 3 závěsy tvořené ocelovou páskovinou přišroubovanou po celé délce svlaku (horní a dolní pant), prostřední krátký pant je přišroubován přímo ke křídlu - kování tvoří petlice z páskové oceli s oken na provlečení visacího zámku	
Datace:	- počátek - 1. třetina 20. století	
Celkový stav:	- dobrý, vrata jsou funkční, hodnotná součást stavby - povrchová úprava vrat a zárubeň je značně opotřebená

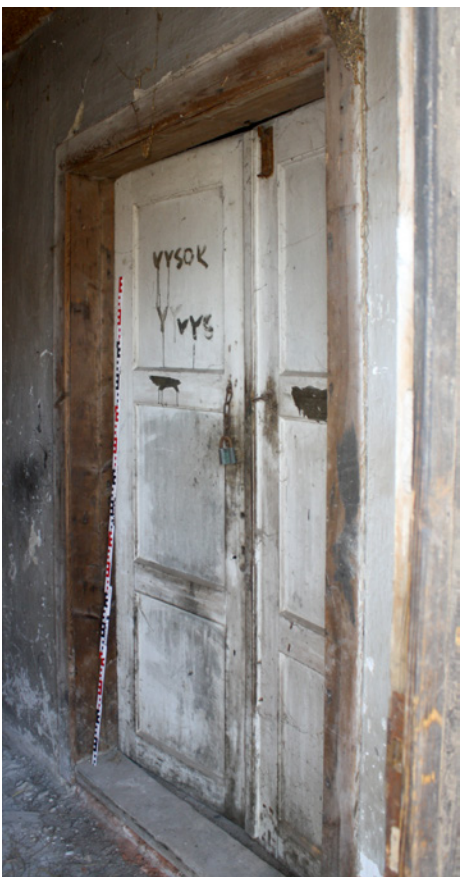
Pasportizace řemeslných prvků — Hospodářský dvůr čp. 26, Vysoká u Mělníka		DVEŘE Č. D C103/104
Umístění:	- objekt C, otvor v příčce mezi chodbou 103 a místností 104

Materiál:	- zárubeň dřevo - dveřní křídlo lakované dřevo - kování ocel	
Rozměr:	- světlá š. 1100 mm	
Stručný popis:	- dvoukřídlové dveře s klapačkou v příčce, otvírává směrem do místnosti 104 - zárubeň je obložková, s hladkým deštěním i obložkami - dveřní křídlo rámové konstrukce má 3 deskové výplně s hranami se zkosením - na straně směrem do místnosti 104 jsou zapuštěné závěsy - z kování zachována výsuvná zářezka z ocelového plechu umístěná na levém dveřním křídle	
Datace:	- počátek - 1. třetina 20. století	
Celkový stav:	- degradovaný, dveře jsou funkční, hodnotná součást stavby - chybí kování, ocelové prvky jsou zkorodované, povrchová úprava dveří je značně opotřebená, zárubeň je zbrúšená bez laku
