Katedra hydrotechniky

BAKALÁŘSKÁ PRÁCE

STUDIE TECHNICKÉHO STAVU A PROVOZNÍ SPOLEHLIVOSTI
MALÝCH VODNÍCH NÁDRŽÍ KARHOV A VESELÁ NA
PELHŘIMOVSKU

květen 2018

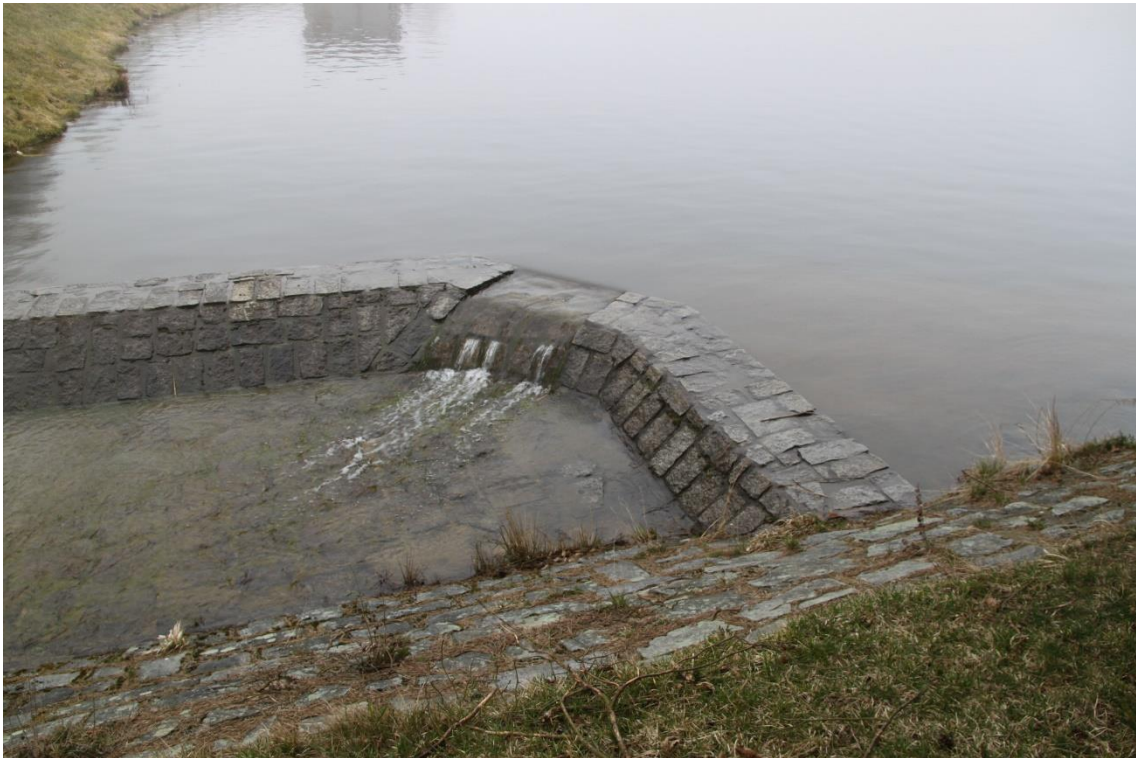
Obrázek 3 - Bezpečnostní přeliv

Bezpečnostní přeliv se nachází u levého břehu nádrže. Jak lze vidět na *Obrázku 3*, práh přelivu je vyžděný z lomového kamene. Směrem do spadiště má práh sklon 1:1, jeho vodorovná část tloušťky 0,65 m je půdorysně dvakrát zalomena. Celková účinná délka přelivné hrany činí 12 m. Spadiště bezpečnostního přelivu s podélným sklonem 0,5 % má proměnlivou šířku (1,70 – 3,10 m) a délku 8,5 m. Ze spadiště odtéká voda propustkem hrází profilu 3 x 2,3 m, dlouhým 6 m se sklonem dna 0,25 %. Asi 5 m za propustkem je zakončeno dlážděné dno prahem a navazuje na neupravené odpadní koryto, které po několika desítkách metrů ústí do rybníka Pilný v blízkosti vzdušné paty hráze VD Karhov. Průtočná kapacita přelivu je při stanovené maximální hladině 5,64 m³·s⁻¹. Při vyšších průtocích je limitována kapacitou propustku. [1]

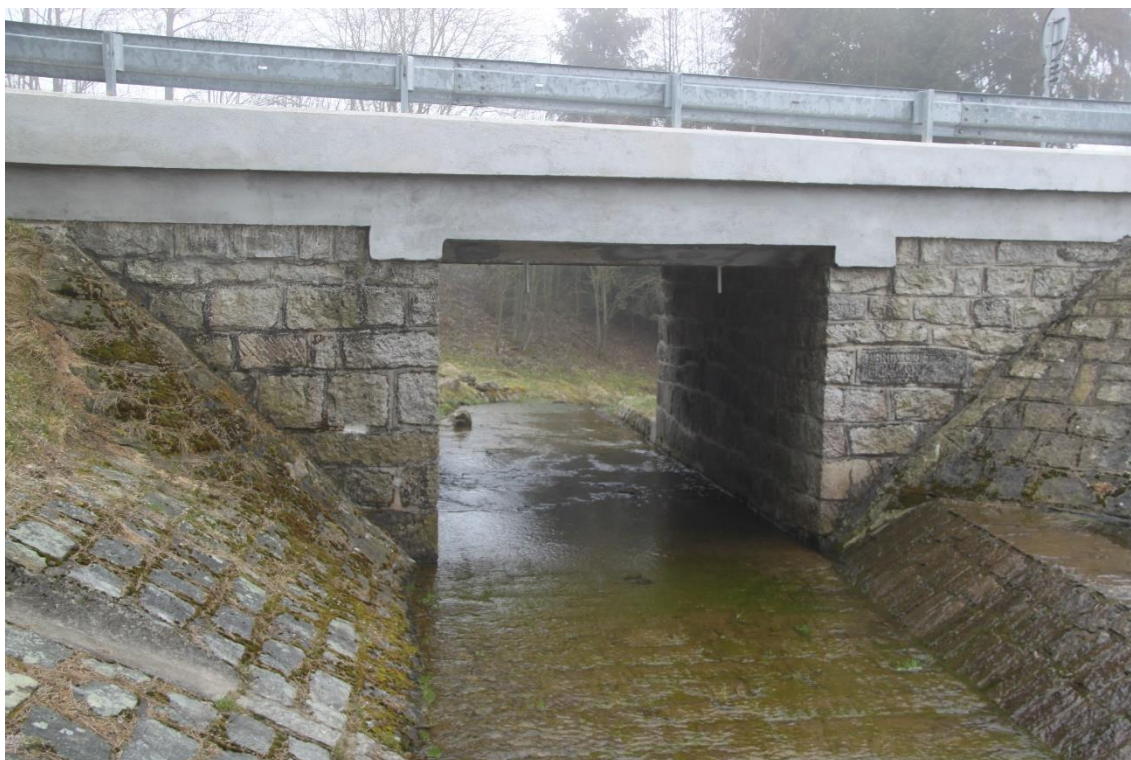
Obrázek 4 - Nekapacitní mostní propustek

Kapacita bezpečnostního přelivu je ovlivněna velikostí propustku v hrázi. Ten v současné době bezpečně převede maximálně 5,64 m³·s⁻¹. Dle *Tabulky 2* je toto VD III. kategorie, a proto by měl bezpečnostní přeliv převést průtok Q₂₀₀. Ten jsem v podkladech od ČHMÚ neobdržel, tudíž jsem ho odhadl z řady průtoků dosazením do rovnice trendu v *Obrázku 6*. Q₂₀₀ se dle mého výpočtu rovná 11,86 m³·s⁻¹. [1]

Nyní může dojít již při Q_{100} k přelítí hráze, která tak může být poškozena a protržena. Takováto havárie by byla velice nebezpečná pro území pod profilem hráze. Tam se v těsné blízkosti nachází rybník Pilný, pod ním ještě rybníky Zlatuška, Kameňák a Kopejtkův rybník. Při protržení hráze VD Karhov, který je největší z celé soustavy, by došlo k bleskovému nárůstu průtoku pod profilem hráze a velmi pravděpodobně by hrozilo protržení celé soustavy vodních nádrží. V takovém případě by byly v nebezpečí především obce Horní Pole a Studená.

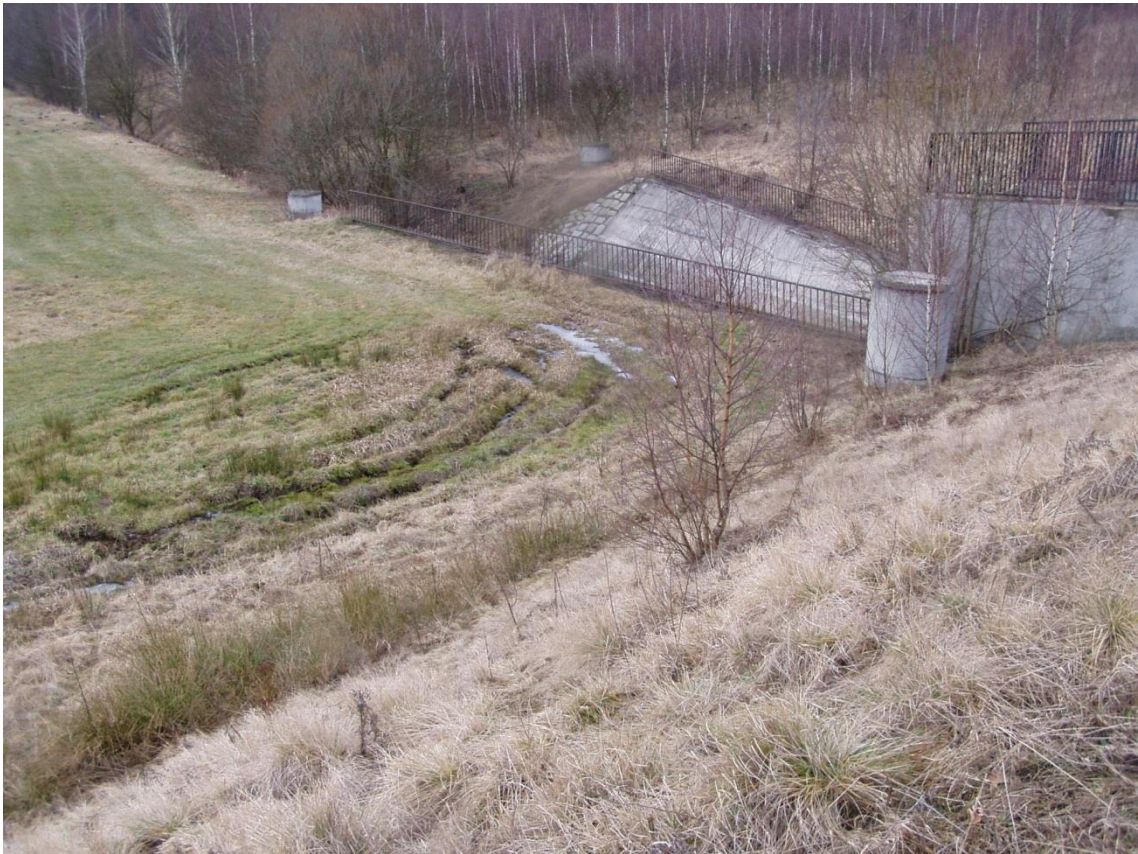
Obrázek 13 - Zamokření paty vzdušního líce hráze (stav z roku 2012)

Ještě když byla vodní nádrž naplněna vodou, zjistila obsluha vodního díla, že pata vzdušního svahu hráze byla silně zamokřená (Obrázek 13). Největší zamokření bylo zpozorováno vlevo od sdruženého objektu. Toto zamokření mělo plošný charakter bez pozorovaného odtoku vody. Podél celé vzdušní paty vede sběrné drenážní potrubí, které by mělo zajistit odvod vod do odpadního koryta sdruženého objektu. Při prohlídce byl patrný průtok ve všech kontrolních šachtách drenážního systému, z čehož lze usuzovat, že systém je alespoň částečně funkční. Zcela jistě ale nemá dostatečnou kapacitu na odvodnění vzdušní paty hráze. [7]

Drenážní systém je třeba pravidelně čistit, protože se po letech bez zásahu stane neefektivní kvůli usazeninám a prorostlým kořenům rostlin. Efektivní vyčištění mohou provést specializované firmy, které použijí drenážní čističe, které pomocí velkého tlaku vody dokážou potrubí zbavit všech usazenin a nežádoucích hmot.

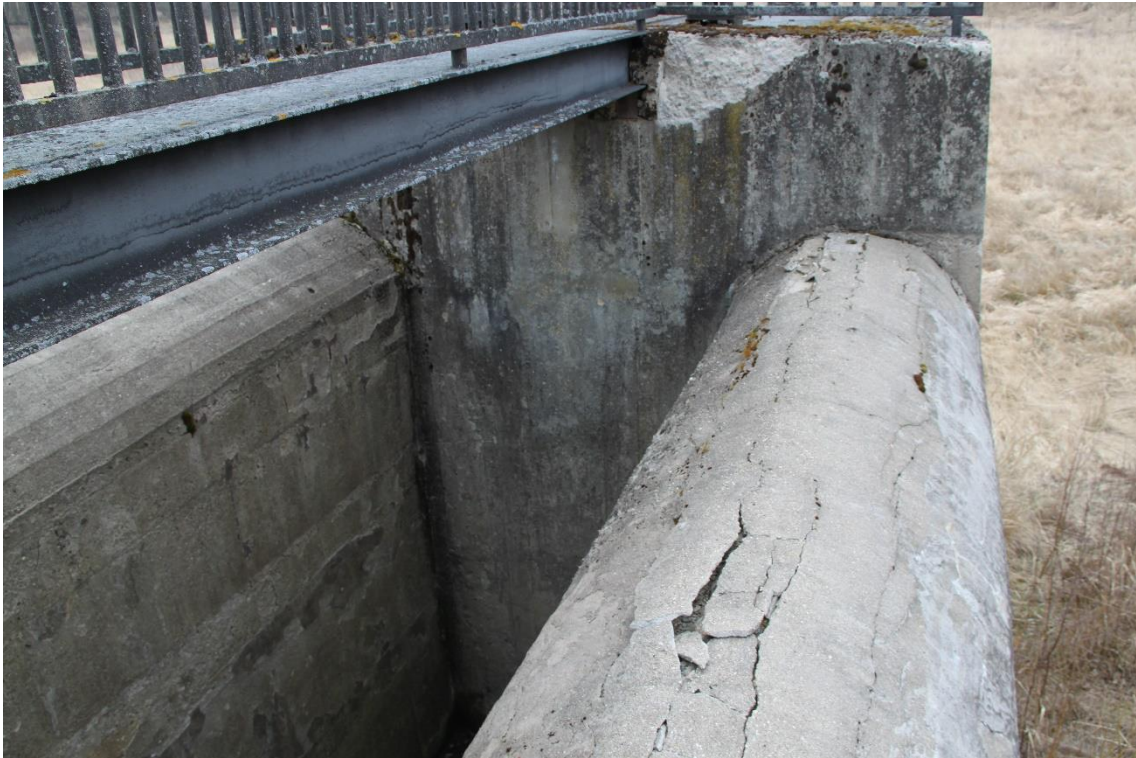
Povrch železobetonových bloků sdruženého objektu je poškozen vlivem působení klimatických jevů. Toto poškození je nejvíce patrné na levé boční svislé stěně v úrovni kolísání hladiny. Jak lze vidět na Obrázku 14, na několika místech je patrně oprýskaná část krycí vrstvy betonu do hloubky až 5 cm, podél pracovních spár i více. Na několika místech je odkrytá betonářská výztuž.

Obrázek 14 - Povrchové poškození ŽB bloků sruženého objektu

Sdružený objekt je poškozen pouze povrchově, navrhuji očistit viditelné části výztuže, která je postižena rzí. Dále je nutné vyspravit oprýskané části krycí vrstvy betonu.

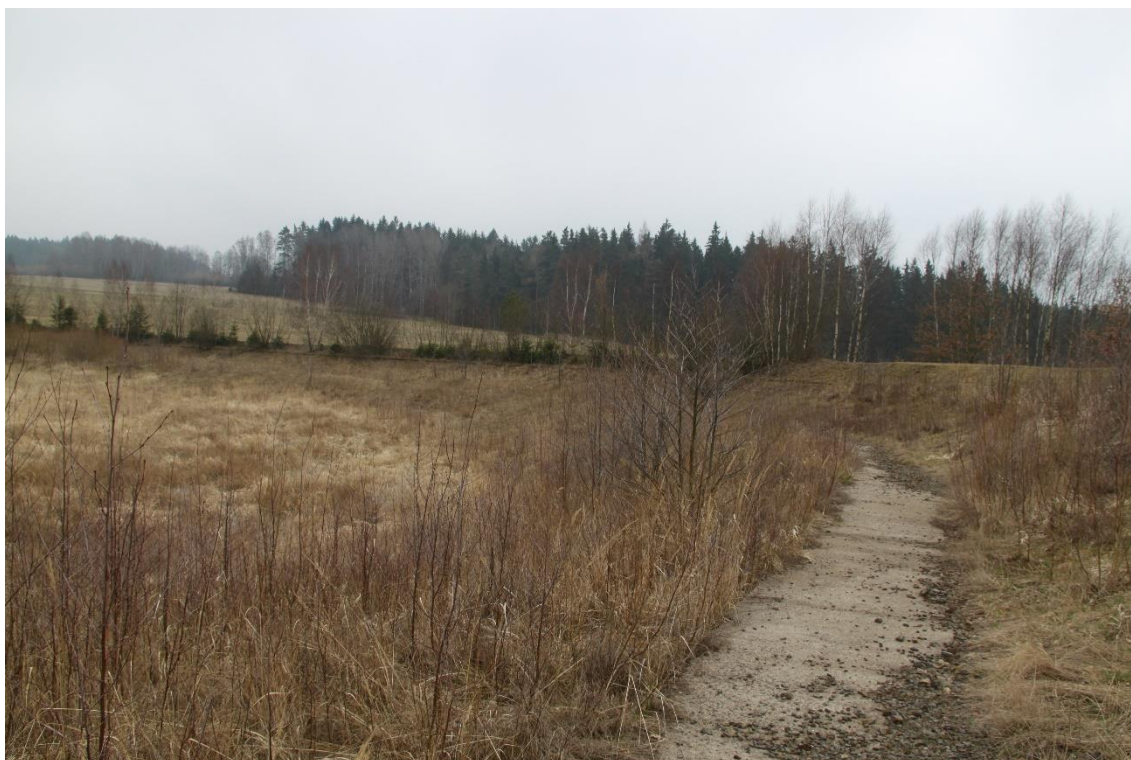
Obrázek 15 - Pohled na zarostlou vodní nádrž Veselá

Jelikož je vodní nádrž Veselá již od roku 2012 vyprázdňena, je celé území zátopy hustě porostlé rostlinami a dřevinami. Součástí nutné rekonstrukce vodního díla musí být i odstranění splavenin spolu s odstraněním porostů, které lze vidět na *Obrázku 15*.

Jelikož je vodní nádrž již téměř 6 let vyprázdněna, je dno hustě porostlé travou a keři. Při své návštěvě jsem zhodnotil, že v blízkosti hráze je i velké množství naplavených sedimentů a před případným znovuvvedením vodního díla do provozu bych doporučoval tyto sedimenty odtěžit a převézt na skládku. V ideálním případě bychom část odtěžených sedimentů použili na přísyp vzdušního líce hráze, ale v tomto případě to zatím není možné kvůli složitým majetkoprávním vztahům s majiteli přilehlých pozemků.

Dále je důležité včas odstranit dřeviny rostoucí na samotné hrázi a pod hrází vodního díla, především na levé straně při zavázání hráze. Kdyby se dřeviny nepokácely, hrozilo by poškození tělesa hráze kořenovými systémy dřevin. Doporučuji také provádět pravidelnou údržbu odpadního koryta od napadaných větví a listů.

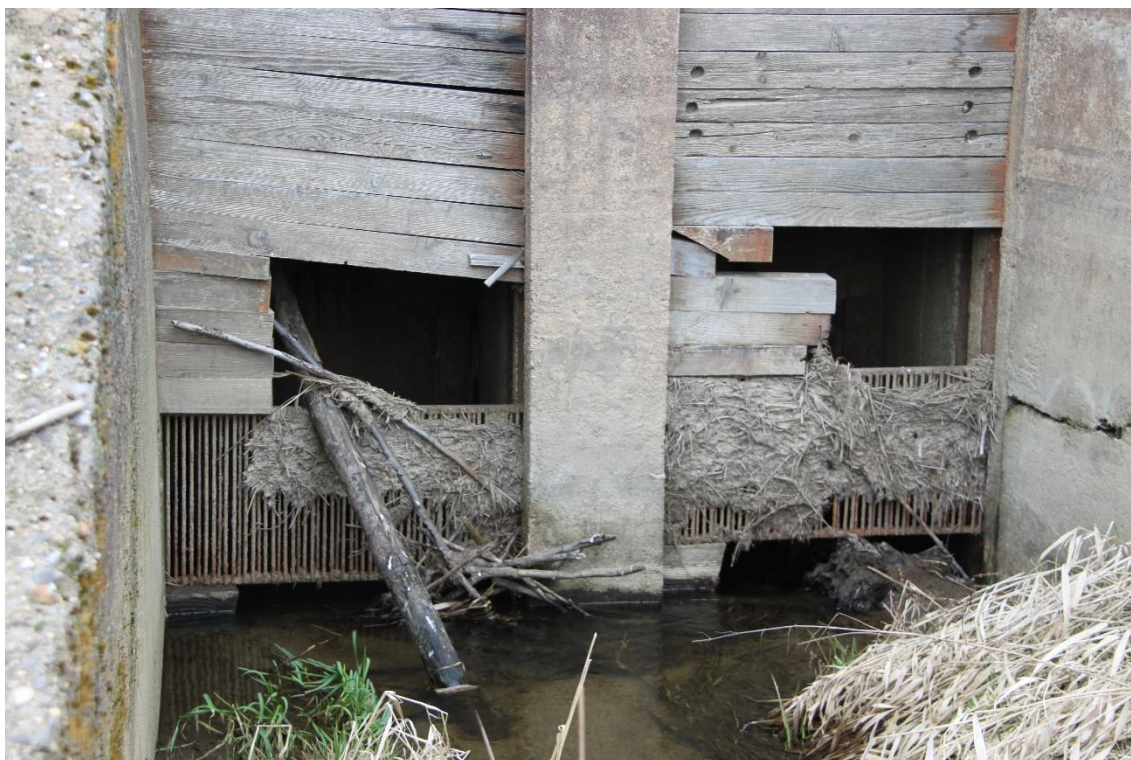
Obrázek 16 - Zanesené česle požeráku

Zanesené česle umístěné před nátokem spodních výpustí je třeba pravidelně čistit. Sice je prostor vodní nádrže v současné době vyprázdněn, ale spodní výpusti jsou plně otevřené a je nutno dbát na to, aby nebyly zaneseny splaveninami. Takže i v současné době doporučuji pravidelnou údržbu česlí.
