BAKALÁŘSKÁ PRÁCE  
Rekonstrukce RD v Srbsku  
STAVEBNĚ HISTORICKÝ PRŮZKUM

Đorđe Ljubisavljević  
LS 2018

Na základě požadavku Fakultě Stavební ČVUT jsme provedli doplňující stavebně technický průzkum v objektu A v areálu statku Karađorđeva 40 v Smederevské Palanky, Srbsko.

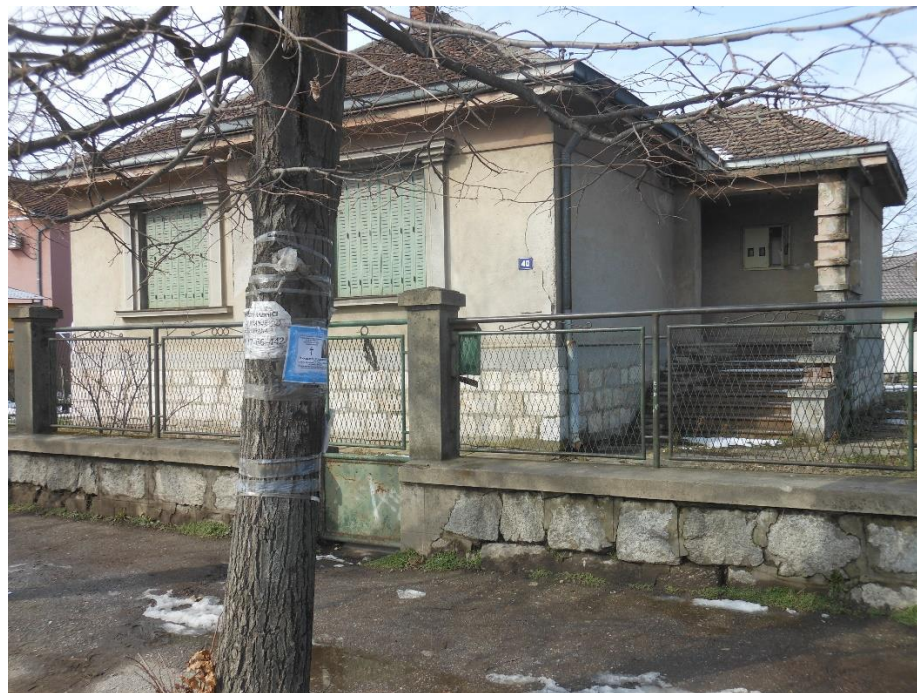
Jde o podsklepenou historickou stavbu se jedním nadzemním podlažím a nevyužitím podkroví. Budova je v zanedbaném stavu a její stav části výdřevy charakterizujeme jako havarijní.

*Uliční fasáda objektu A 1*

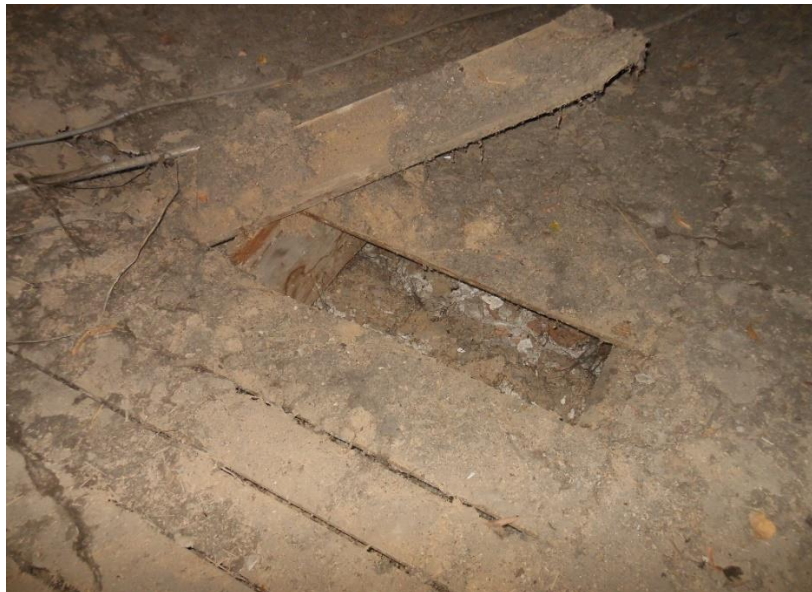
Na základě analýzy vzorků odebraných z krovu, který tvoří se stropem jednu konstrukci, byly v minulé etapě průzkumu původcem hnědé destruktivní hniloby celulózožravé dřevokazné houby dřevomorka domácí (*Serpula lacrymans*) a koniofora sklepní (*Coniophora puteana*). Obě houby jsou v krovu i ve stropích v aktivním stavu. To znamená, že jsou živé, rozklad dřeva stále probíhá, stav se zhoršuje a ložiska se rozšiřují.

*Krov ovlivněný dřevokaznou houbou 1*

Z uvedených výsledků průzkumu vyplývá, že naděje na úspěšnou sanaci dřevěných stropů v objektu je prakticky nulová. Byla zde prokázána aktivní ložiska dřevomorky domácí a koniofory sklepní, plošné napadení tesaříkem krovovým i jiným hmyzem. Vzhledem k rozšíření houby a plošnému poškození lze jednoznačně doporučit výměnu stropu pod půdou. Z hlediska stavebně

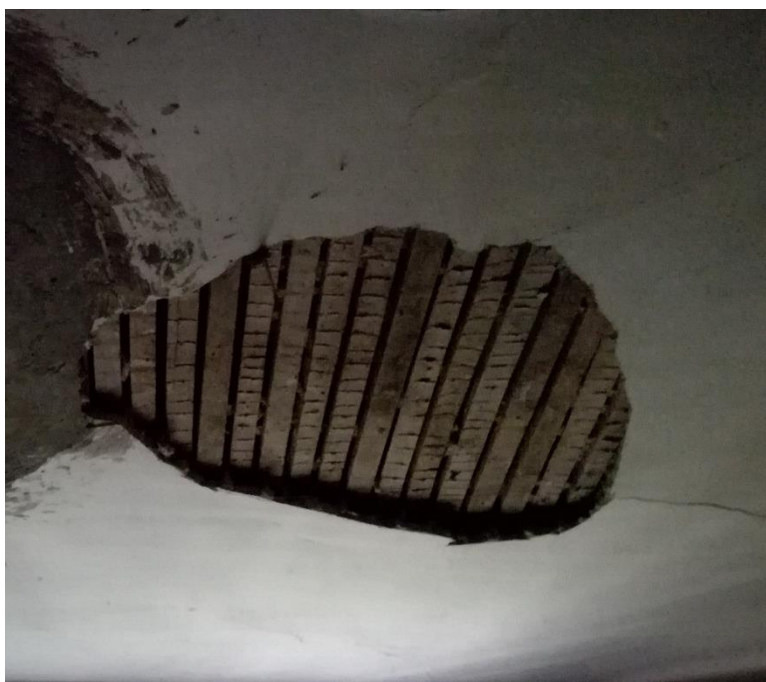
*Strop destruovaný hnilobou 1*

technického pak považujeme za nejlepší způsob sanace nahrazení původních stropů stropy nespalnými, bez použití dřeva.

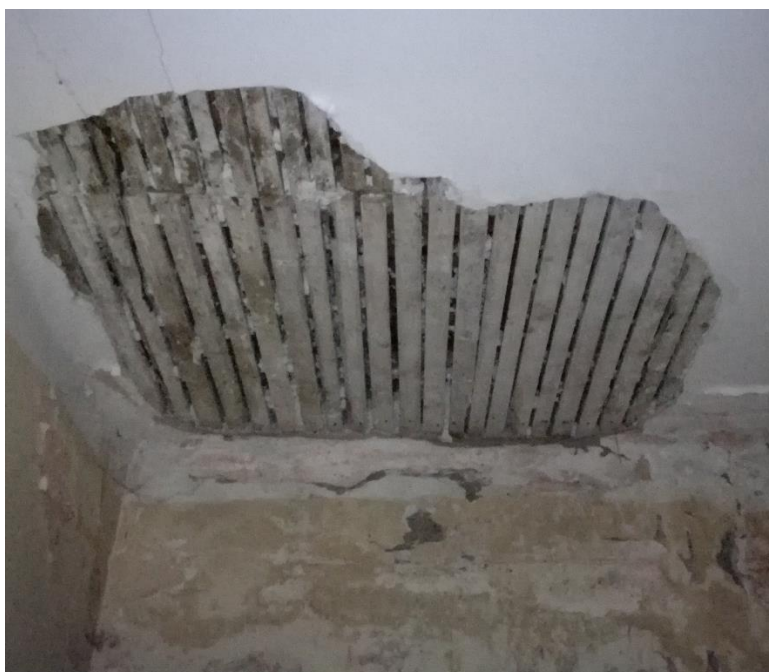
*Strop destruovaný hnilobou 2*

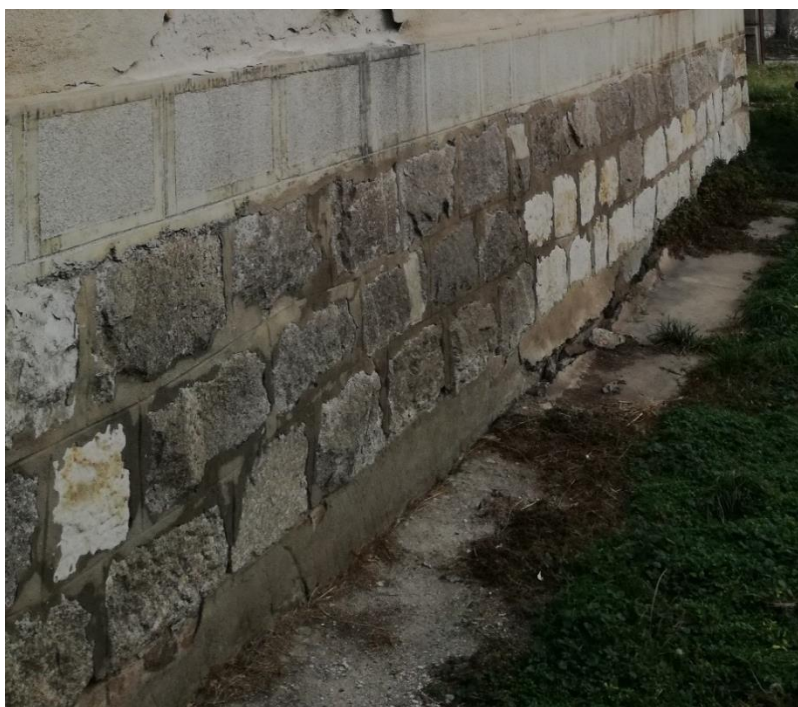
Ve zdivu byly lokálně zaznamenány rovněž známky působení vlhkosti. Dům nemá ve zdivu vodorovné ani svislé hydroizolace. Pro zjištění vlhkosti zdiva byl proto realizován orientační vlhkostní průzkum. Ten spočíval v jednorázovém zjištění povrchové vlhkosti zdiva suterénu a přízemí. Hodnoty vlhkosti byly určeny původně z odebraných vzorků v laboratoři gravimetrickou metodou. Areál postižený záplavami v rocích 1999, 2014 a 2015. Vlhkostní poměry se tedy rovněž zlepšili.

Zdrojem vlhkosti je zatékající srážková voda k objektu a vztlínající zemní vlhkost.

*Jižní strana fasády 1*

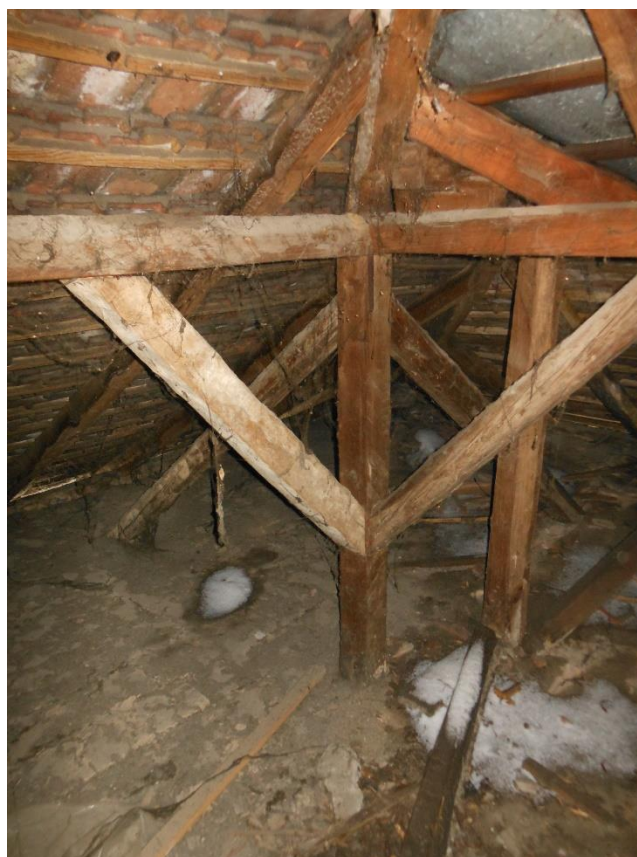
*Stav jednotlivých prvků krovu 1*

Laboratorním vyšetřením vzorků dřeva bylo zjištěno, že původcem hnědé destruktivní hniloby byly celulózožravé dřevokazné houby koniofora sklepní (*Coniophora puteana*) a dřevomorka domácí (*Serpula lacrymans*). Kultivační pokusy u obou hub prokázaly aktivní stav. Nově byla ve všech vzorcích zastižena aktivní koniofora sklepní. To znamená, že houby jsou živé a dekompozice dřeva stále pokračuje. Kromě hniloby je dřevo krovů poškozeno i žírem larev dřevokazného hmyzu, konkrétně tesaříka krovového (*Hylotrupes bajulus*), pilořitky (*Sirex* sp.) a červotočovitých (*Anobiidae*).

Upozorňovat na nezbytnou opatrnost při demontáži krovu a ohrožení stability římsy vlivem odlehčení. Pod stropními trámy mohou být zazděny zbytky původního destruovaného dřeva, které musí být odstraněny. Toto skryté dřevo obsahuje živá ložiska dřevokazných hub, které by mohly být v budoucnu zdrojem další infekce. Krov je navíc plošně poškozen žírem larev dřevokazného hmyzu a je velmi úsporně dimenzován. Jeho poruchy jsou kritické a provizorní zajištění je problematické a nefunkční.

V rámci stavebních prací dojde k odstranění střechy a k zatékání srážkové vody. Dalším zdrojem vlhkosti bude technologická voda použitá při realizaci stavebních prací. Z tohoto důvodu doporučovat kompletní odstranění veškerého dřeva z objektu s ohledem na prokázaná živá ložiska dřevokazných hub. Je na místě upozornit, že po případném zateplení a využití podkroví budou teplotně vlhkostní podmínky příznivější pro růst a šíření biotických škůdců než v současné době. Proto považujeme za nutné veškeré nově použité dřevo řádně ošetřit vhodným fungicidem (Boronit, Bochemit Forte, Katrit BAQ, Bochemit QB profi apod.). Lze doporučit namáčení, nebo trojnásobný nátěr. Přitom další nátěr doporučujeme provést vždy po vsáknutí předchozího před zaschnutím, aby se neuzavřel povrch a do dřeva se vpravilo co nejvíce účinné látky. Práce doporučit svěřit zkušené firmě a provádět je pod odborným dohledem.

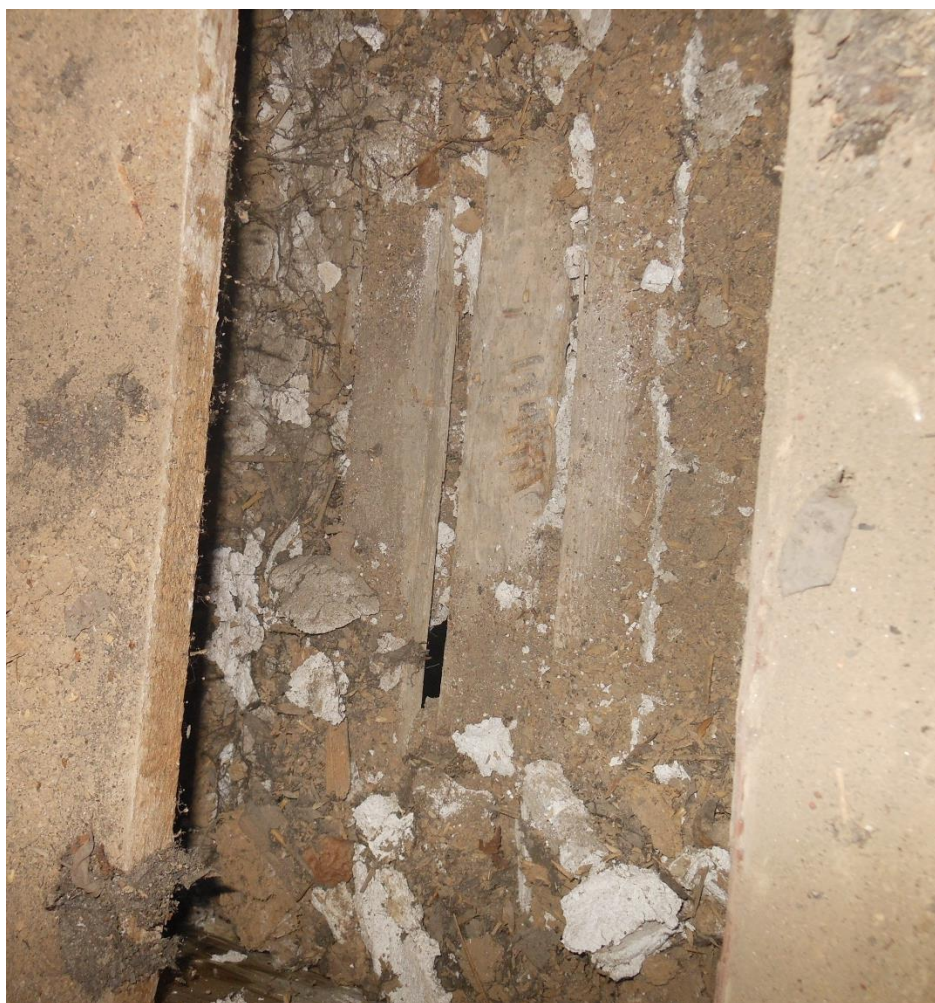
*Stav jednotlivých prvků krovu 2*

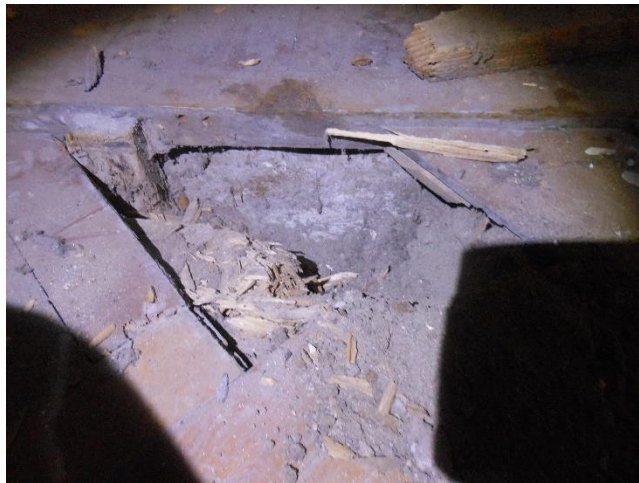
Stav dřevěných stropů, podlah a krovů je rovněž havarijní, tyto konstrukce jsou zcela poškozené a zčásti neexistují. Jejich záchranu proto dnes již považujeme za vyloučenou.

*Stav dř. podlahy destruované hnilobou 1*

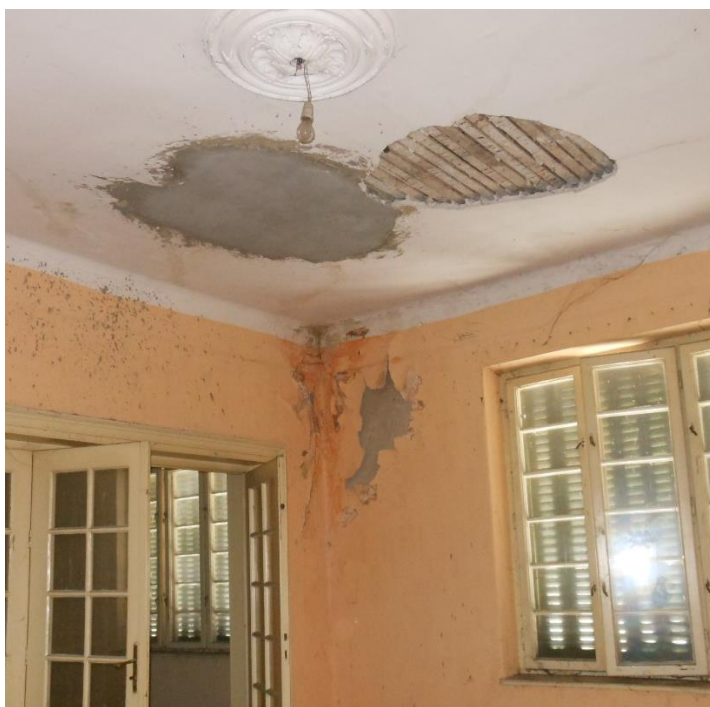
Povrchová vlhkost se začala vyskytovat na obvodových stěnách přes omítku. Je potřeba poškozené zdivo odstranit, popřípadě poškrábat poškozenou omítku a nahradit novým materiálem.

*Stav stropu a omítky v interiéru 1*

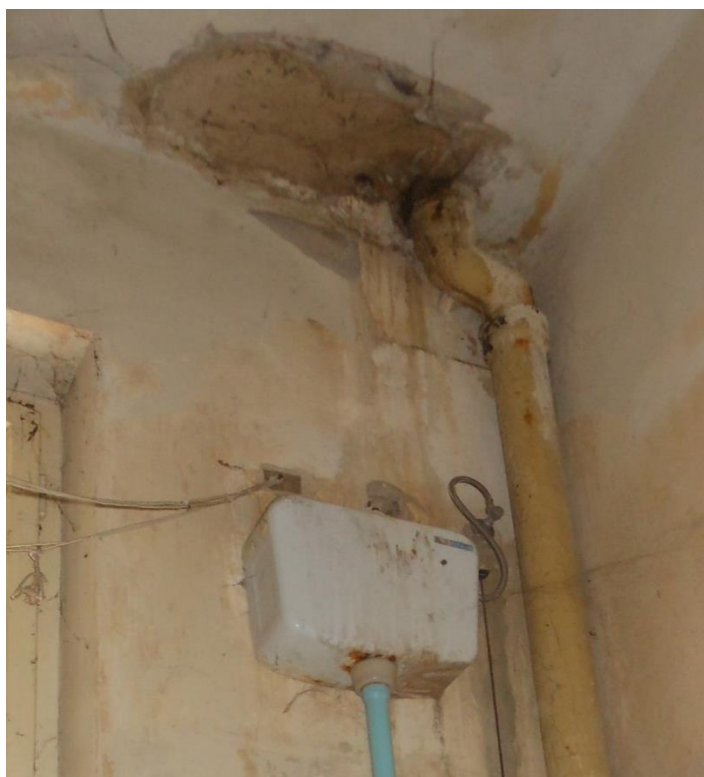
*Stav stropu a omítky v interiéru 2*

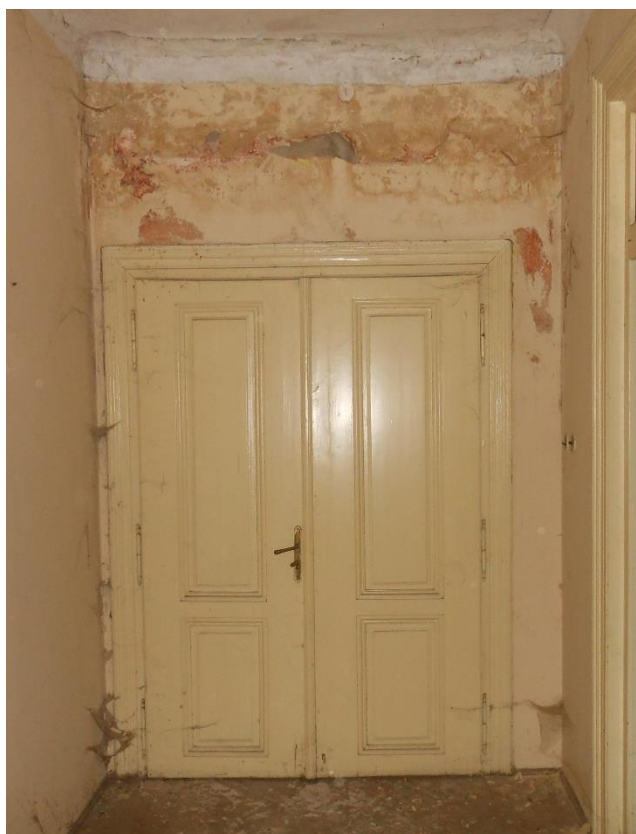
*Povrchová kondenzace nad vstupním dveří 1*
