**STUDIE PRŮBĚHU STAVBY
„KINDERGARTEN KARLÍN
PARK“**

BAKALÁŘSKÁ PRÁCE

2018

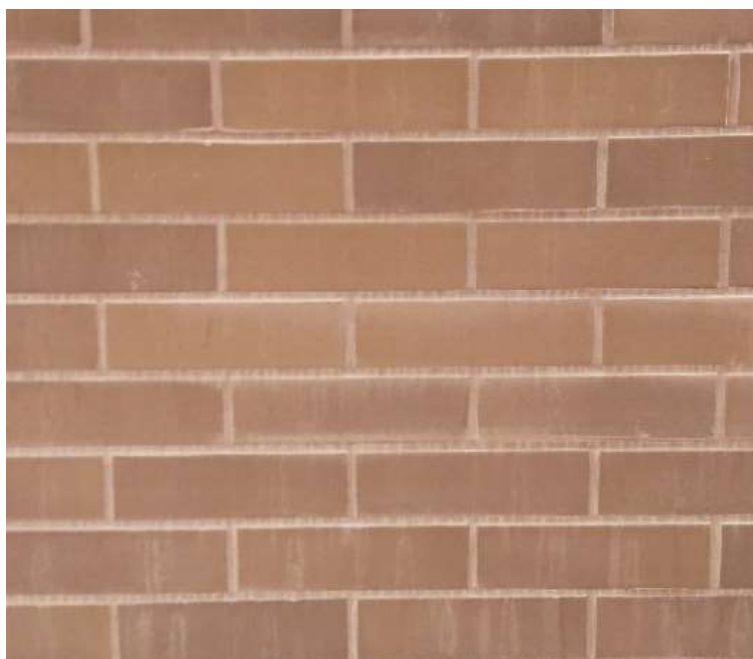
I přes dodržování doporučení výrobců jednotlivých komponentů, pravidel montáže i ochrany díla při realizaci vystoupilo po dokončení finální úpravy na povrch hned několik problémů.

Obr. 36 - Výkvěty na fasádě [4]

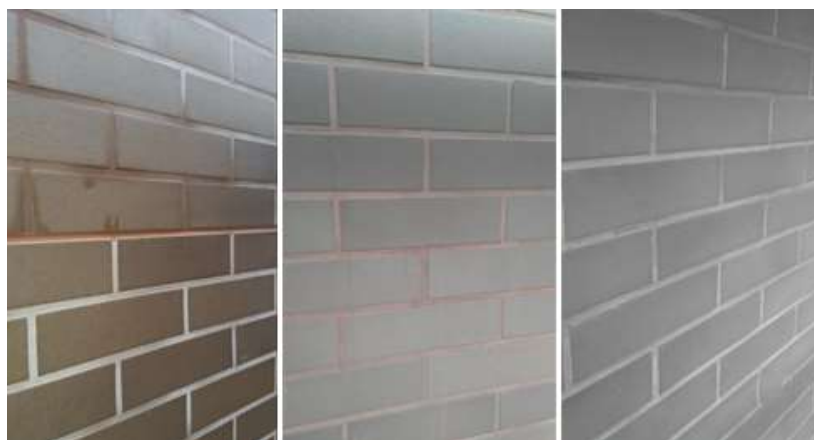
Spárování fasády bylo kvůli tomuto problému po nějakou dobu pozastaveno. Pokračovalo se s ním až po uplynutí dvou měsíců od zjištění závady, kdy už z časových důvodů nebylo možné na vyřešení problému čekat. Kauza s nejednotnou barevností je stále předmětem jednání a nemá zatím stanovený pravý důvod této závady.

Obr. 37 - Různobarevnost spár [4]

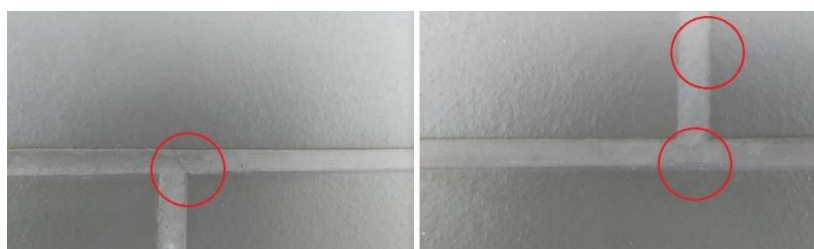
Poslední problém, který spáry zasáhnul, byla tvorba nepatrných trhlin. Tento jev byl v konečném důsledku přisouzen ojedinělým nežádoucím večerním teplotám, které se pohybovaly na hraně 5°C, což mohlo spáry v konečné fázi takovýmto způsobem ovlivnit.

Obr. 38 - Vzniklé trhliny ve spárách [4]

Montáž fasády ovlivňuje nespočet faktorů, které výsledek mohou ovlivnit. Nejdůležitějším požadavkem však ze strany výrobců stále zůstává ochrana díla před a v průběhu realizace, se splněním ideálních podmínek pro montáž. Konstrukce by se měla chránit před vniknutím nadbytečné vlhkosti například z deště, před mlhou, před výkyvy teplot, dokonce i před samotnou vzdušnou vlhkostí. Těchto požadavků ale na stavbě jen těžko docílíme, protože fasáda by pak musela být po celou dobu stavby pod jakýmsi zastřešením či zástěnou, která by ji před nežádoucími vlivy prostředí chránila.

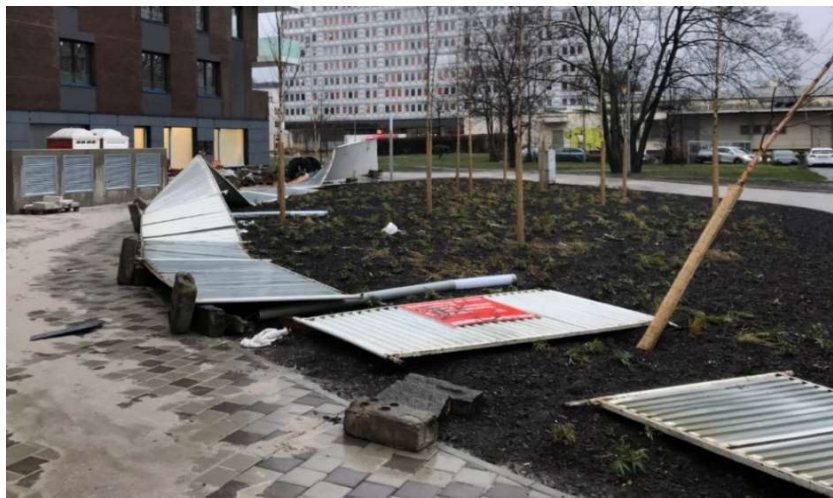
Snad jediným nedostatkem bylo to, že jednotlivá pole oplocení postrádala šikmé vzpěry, byla sice vetknutá do únosných betonových patek, ale ty samotné nestačily. Při větším náporu větru se opakovaně stávalo, že vlivem spolupůsobení jednotlivých polí celá jedna strana nápor nezvládla a popadala. V případě vyobrazeném na Obr. 47 popadaná pole dokonce poničila nově osazené veřejné osvětlení a pár menších stromů zeleně na severní straně objektů.

Obr. 47 - Popadaná strana oplocení na severní straně [4]

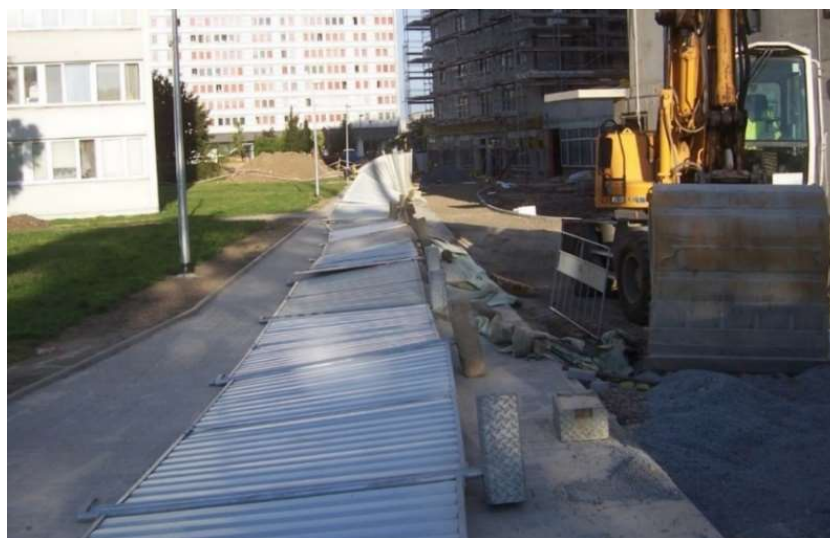
Na Obr. 48 opět nedostatkem šikmých vzpěr pole popadala. V tomto případě sice nevznikly škody na majetku a provedených pracích, ale hrozilo zranění kolemjdoucích osob, které v tuto chvíli již užívaly nově položené chodníky. Navíc nebylo zajištěno, aby se na stavenišťe nemohli dostat cizí lidé. Po těchto incidentech byla pole na nějakou dobu dodatečně přitížena a po provedení venkovních prací demontována.

Obr. 48 - Popadaná strana oplocení na jižní straně [4]

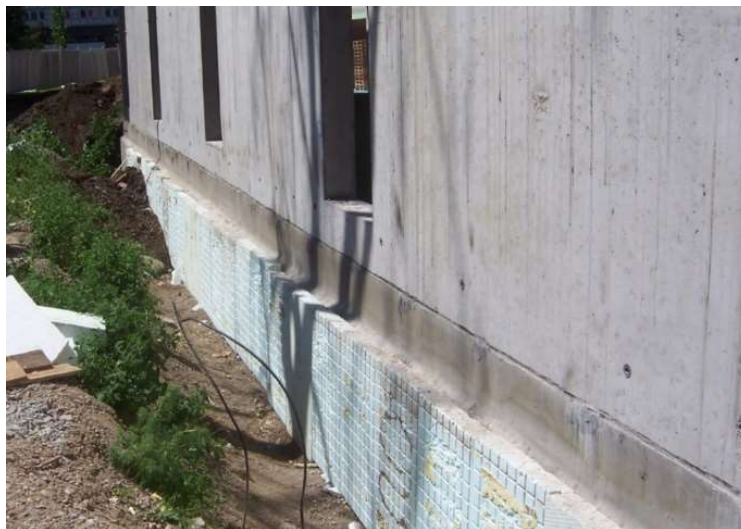
Obr. 52 - Správné provedení soklu [4]

Soklová část objektů byla navržena na tloušťku 180 mm z extrudovaného polystyrenu. Většina těchto soklových částí byla provedena v souladu s projektovou dokumentací, jak je možné si všimnout na Obr. 52 v porovnání s detailem na Obr. 53.

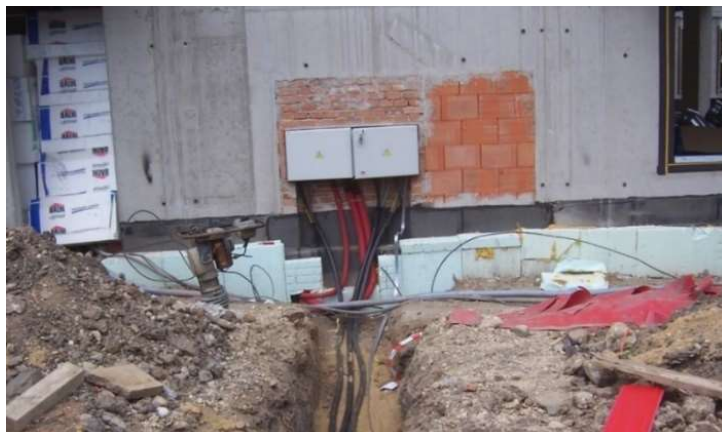
Desky by se správně měly lepit na flexibilní lepidlo a poté kotvit na alespoň dvě hmoždinky. Většina desek byla však k objektu přichycena pouze montážní pěnou. Mezi deskami v několika případech vznikaly menší spáry, které však byly přijatelné, jelikož se na částech soklů objevovaly jen zřídka. Tyto spáry byly následně správně vyplněny montážní pěnou.

Obr. 54 - Pohled na sokl kolem hlavního rozvodu elektřiny [4]

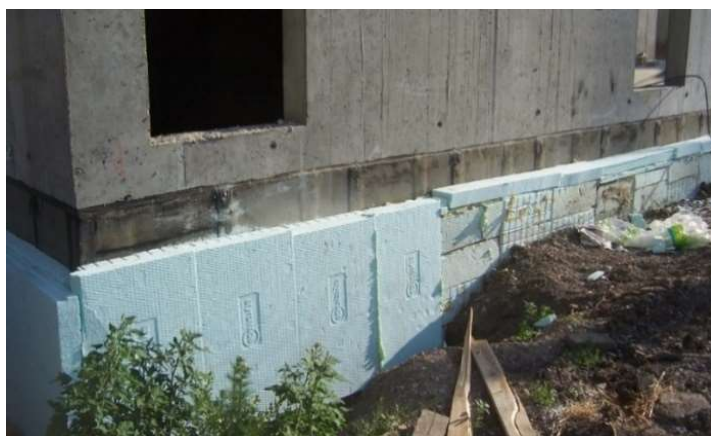
Největším problémem bylo to, že mnoho desek muselo být vyměněno nebo nahrazeno, ať už z důvodu poškození nebo potřeby místa pro rozvody sítí. Zejména kvůli těmto výměnám vznikaly v systému znatelné spáry a komplikace při montáži, jelikož na opravy se musely použít buď už jednou přilepené desky nebo menší zbylé kousky, protože na stavbě jich pro kompletní výměnu nebylo dostatek. V případě použití zbytků desek výrobce navíc doporučuje prostřídávání svislých spár z důvodu větší soudržnosti, a také menšího rizika tvorby mezer. To však na mnoha místech dodrženo nebylo, což dokládají přiložené fotografie.

Dle obrázků je také zřejmé, že desky na sebe byly kladeny od terénu k zakládací liště, což je opačný postup provádění.

Obr. 55 - Detail soklového rohu objektu "C" [4]

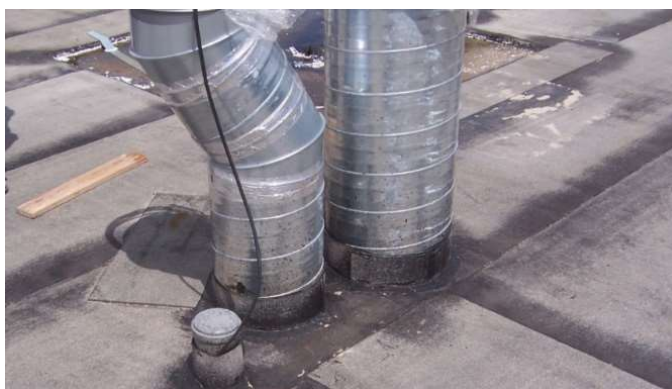
Veškeré prostupy byly též řádně zaizolovány minimálně do výšky 10 cm, což je doloženo detailem prostupu vzduchotechniky na Obr. 65. Jediným nedostatkem, který bych kolem těchto prvků uvítal, by bylo preventivní vytvoření spádových polystyrenových klínů, aby se v těchto místech nezadržovala zbytečná voda.

Obr. 65 - Detail u prostupu vzduchotechniky [4]

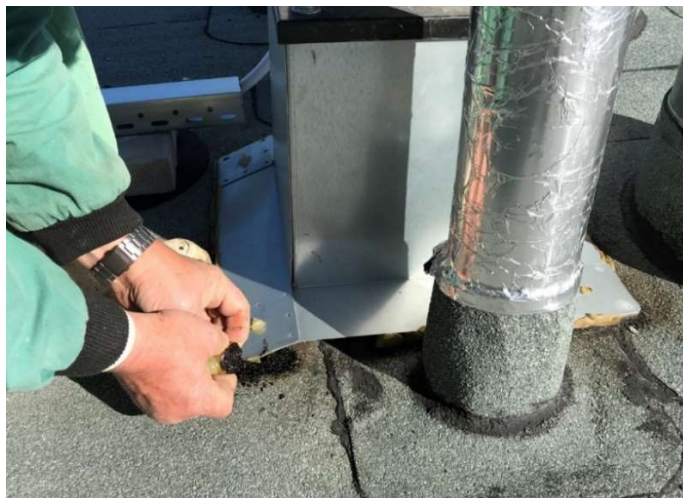
Na střechy se po jejich dokončení dodatečně osazovaly vzduchotechnické ventilátory, které nebyly po nějakou dobu opatřeny hydroizolací a spoj plechu se střechou tak nebyl chráněn před přímým slunečním svitem a před teplotami. Na Obr. 66 je vidět, co na hydroizolaci způsobí nevhodná spojovací hmota v kombinaci se zmíněnými teplotními vlivy. Nevhodnou spojovací hmotou v tomto případě byl silikon, pod kterým se asfaltové pásy začaly tavit. Hmoty, které bych při kontaktu s hydroizolací doporučil použít, jsou například asfaltový bitumenový tmel nebo polyuretanový tmel. Stejně jako silikon zajistí přilnutí k povrchu, ale bez poškození hydroizolace při vystavení vyšším teplotám.

Obr. 66 - Detail poškození hydroizolace [4]

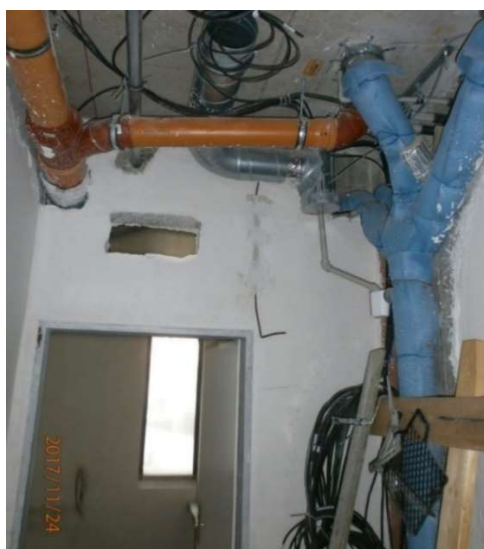
V sociálních zařízeních 1.NP jsem se setkal s kolizí vzduchotechnického potrubí a potrubí vodovodu a kanalizace. Kvůli malému prostoru a většímu množství trubek bylo nutné zajistit další prostupy navíc, což vzhledem k tomu, že se sociální zařízení nacházela vedle monolitické stěny, nebylo vůbec snadné. Obvyklejším řešením, které bych v tomto případě navrhoval na samém začátku použít, je svod od vyšších pater do jednoho přípojovacího potrubí kanalizace.

Obr. 77 - Složitě řešené rozvody vody a VZT [4]

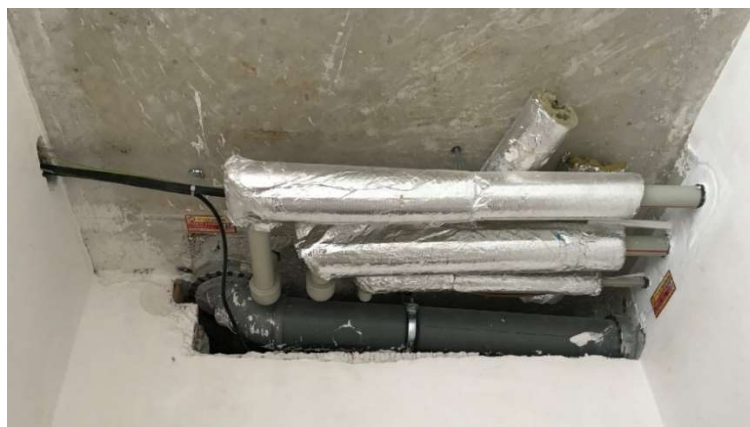
Obr. 78 - Kolize potrubí a příčky [4]

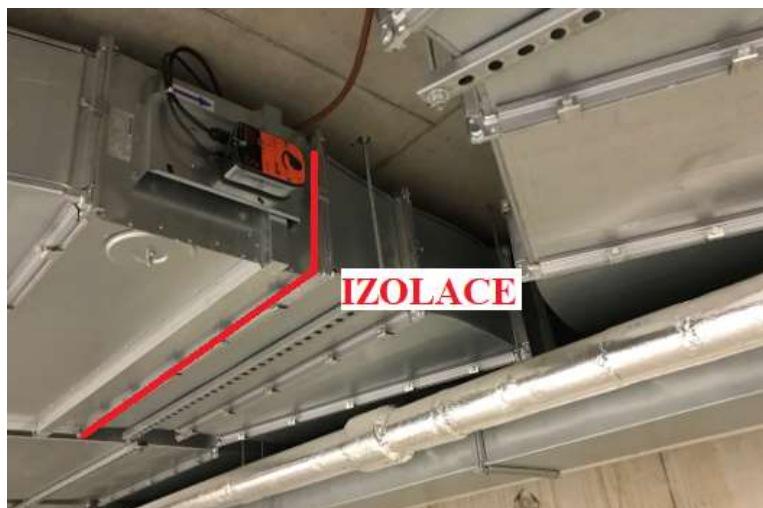
Na několika místech prostupů vzduchotechniky požárně dělícími konstrukcemi jsem zaznamenal nedostatečné provedení požárního potrubí. Potrubí byla sice správně opatřena požárními klapkami, které se v okamžiku požáru uzavřou a nedojde k úniku požáru dále do vedení, ale právě k této klapce by mělo být potrubí od požárně dělící konstrukce zaizolováno, aby nedošlo k poškození a úniku požáru ještě před klapkou.

Obr. 80 - Pohled na požární úsek VZT [4]

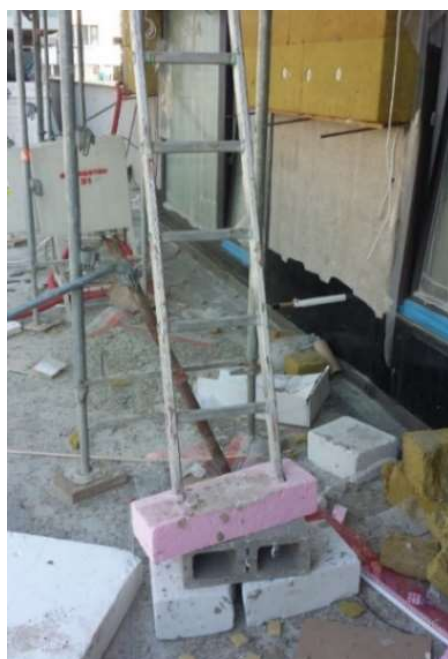
Obr. 84 - Chybné podložení žebříku [4]

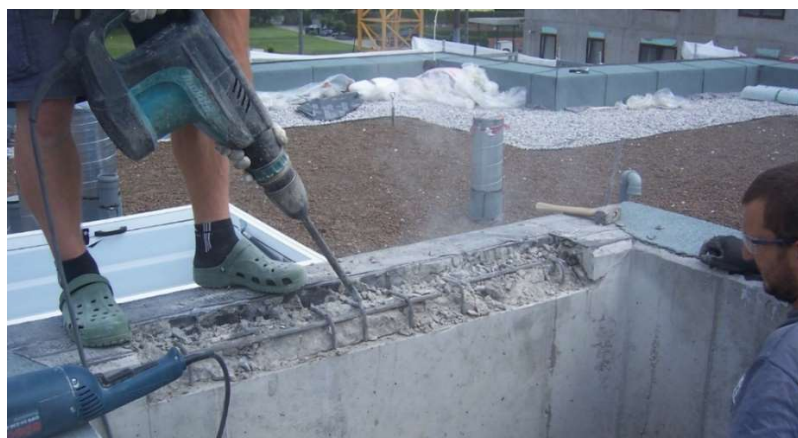
Obr. 85 - Nebezpečí při bouracích pracích [4]

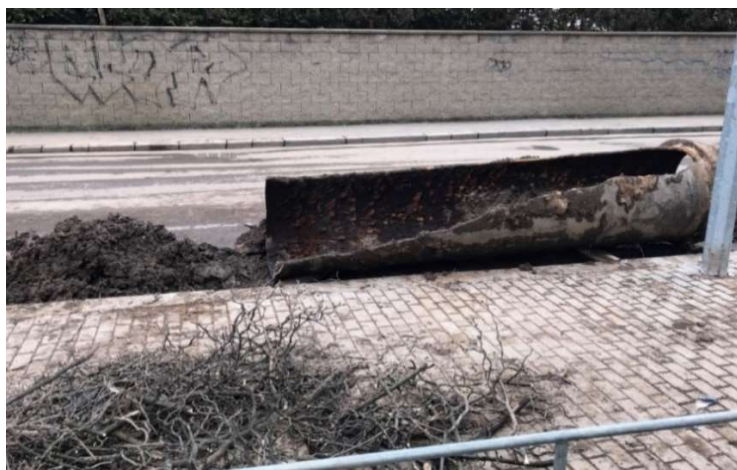
Stejně jako voda ovlivnila stavbu na jejím samém začátku, problémům s ní se stavba nevyhnula ani před jejím dokončením. Vlivem koroze a po více než 50ti letech provozu zde začátkem února praskl vodovodní řád o průměru 800 mm. Voda, která se pod tlakem dostávala na povrch, poničila většinu přilehlých chodníků a vegetace.

Obr. 89 - Prasklé vodovodní potrubí [4]

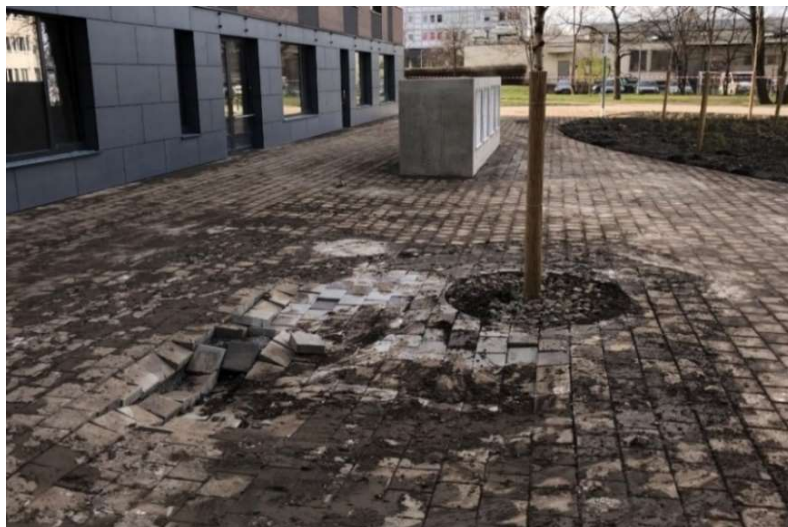
Vzhledem k tomu, že lokální poškození dlažby bylo více než zřejmé, byla nařízena kontrola rázovou zatěžovací zkouškou dle ČSN 73 6192 – Zařízením lehká dynamická deska. Tato rychlá a nenáročná metoda vhodná zejména pro nesoudržné zeminy stanovuje dynamický modul deformace zemin. Požadavek na výslednou hodnotu zde byl alespoň 50 MN/m^2 , avšak po několika lokálních měřeních byl průměr hodnot zhruba 10 MN/m^2 . Byla tak nařízena renovace podloží opětovným zhutněním kolem celého staveniště ve vzdálenosti tří a lokálně až pěti metrů od objektů.

Obr. 92 - Pohled na devastovanou dlažbu [4]

Nakonec byly provedeny opravy na většině poškozených omítkách, bylo nutné vyměnit desítky dlaždic s vyvrtnými otvory, ale také několik dveří, u kterých bylo vlhkoměrem zjištěno velké nasycení vodou a bobtnání.

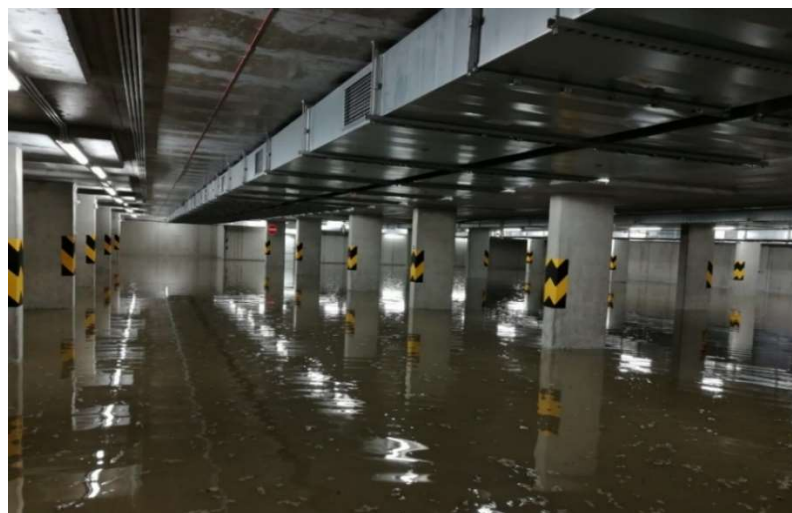
Obr. 93 - Zatopená garážová stání v 2.PP [4]

Celý proces vysoušení suterénů zabral zhruba 3 dny. Po vysoušení se začaly sčítat škody. Bylo zjištěno, že díky monolitické konstrukci bez povrchových úprav zde neměla voda vliv na stěny a stropy, avšak nákladné poškození zaznamenaly výtahové ocelové šachty, u kterých kvůli rzi musel být pozastavený provoz a musely být vyměněny podstatné díly zajišťující bezpečný a plynulý provoz. Tyto díly zahrnovaly především ocelové tažné lano, vyvažovací závaží a několik kladek.
