Průzkum a návrh sanace kostela sv. Havla ve Štolmíři

Survey and Rehabilitation Proposal of St. Havel Church in Štolmíř

Bakalářská práce

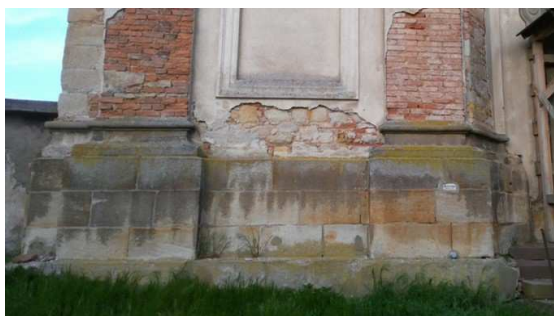
terénu (obr. 51). Na dalších stranách objektu jsou vlhkostní mapy hůře rozeznatelné, jelikož zde došlo k poškození vrchní vrstvy omítky nebo k jejímu úplnému odpadnutí. Bohužel z důvodu bezpečnosti není umožněn přístup skrze brány ve hřbitovní zdi, a tak nebylo možné blíže prozkoumat jižní, severní a východní strany kostela. Soklovou část objektu z těchto stran překrývá neudržovaná zeleň, která znemožňuje bližší pohled na tuto část alespoň skrze mřížce hřbitovních bran.

Obr. 51: Vlhkostní mapy v západním průčelí

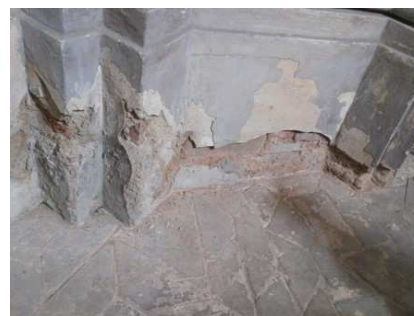
V interiéru došlo k poškození omítky soklu téměř po celém obvodu stavby. V hlavní lodi a presbytáři je na mnoha místech omítka opadaná úplně, nebo je poškozena její vrchní vrstva. Nežádá se stává, že je omítka vyboulená. Drží tedy určitým způsobem pohromadě, ale se zdívem již není téměř spojená. Pokud na tato místa člověk mírně zatlačí, lze pozorovat pohyb omítky v až třímetrových kusech (obr. 52).

Obr. 52: Poškozená omítka v hlavní lodi

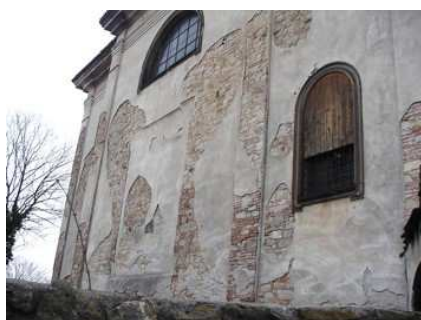
Obr. 54: Poškozená omítka na severní straně

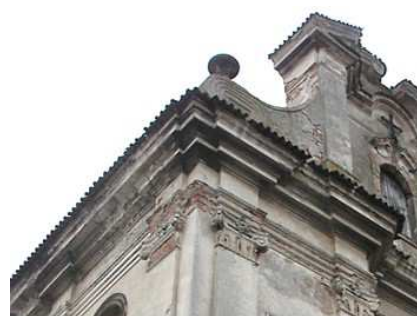
Obr. 55: Pohled na okraj střechy bez okapů

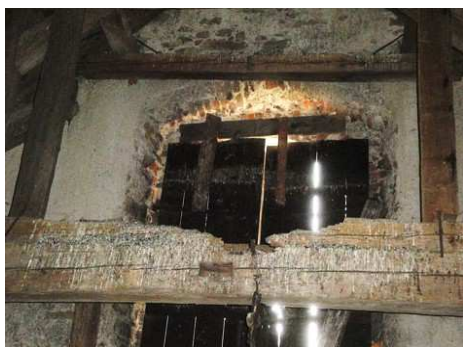
Se srážkovou vodou se pojí také poruchy způsobené zatékající vodou. Konstrukce střešního pláště vykazuje množství otvorů, kvůli kterým dochází k zatékání vody do prostoru podkroví, a stavební konstrukce tak nejsou dostatečně chráněny před zvyšováním jejich vlhkosti. Na pohled výrazné je porušení krytiny hřebene střechy v oblasti nad kruchtou. V důsledku této poruchy došlo k degradaci zdvojeného hambálku, kdy opakovaně dopadající voda na střední část tohoto prvku kriticky porušila, až téměř přerušila hambalek, který již není schopen plnit svou funkci (obr. 56).

Obr. 56: Porušený zdvojený hambálek v první vazbě

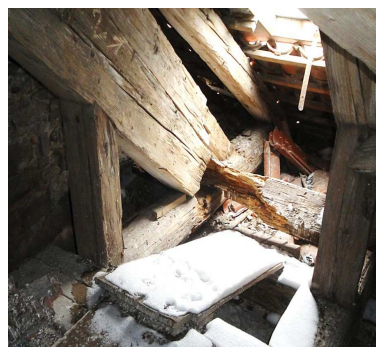
Obr. 57: Chybějící výplň střešního okna a porušené prvky v tomto místě

Další významná vada je chybějící výplň střešního okna nad severní věží, kde je umístěna kaple. Jelikož je zmíněné okno umístěno blízko okraje střechy, veškerá voda stékající při každém dešti od hřebene k hornímu okraji okénka, čemuž odpovídá množství vody z plochy přibližně 7,5 m², nateče dovnitř. V důsledku toho došlo k poškození několika prvků, jež se v tomto místě sbíhají. Zatékající vodou jsou v první a částečně druhé vazbě porušeny vazný trám, vodorovný prvek podpírající krokev, krokev samotná, obě pozednice pod vazným trámem a námětek krokve zmíněné první vazby (obr. 57).

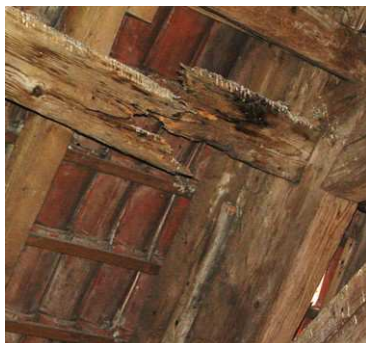
Obr. 58: Přerušená vaznice mezi první a druhou vazbou

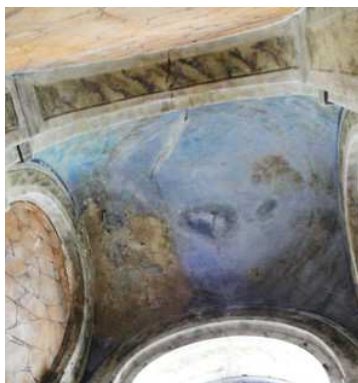
Obr. 60: Porušení stropu kaple

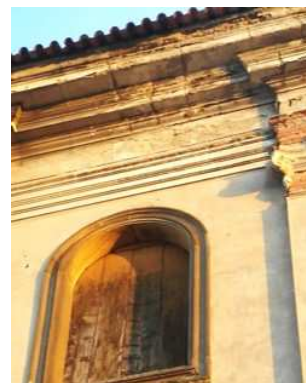
Obr. 61: Porušená římsa v místě okna nad kaplí

Zatékání vody se projevuje také v exteriéru. V důsledku porušené krytiny v oblasti římsy dochází k její degradaci projevující se zčernáním či opadáváním omítky a přítomnými trhlinami (obr. 61).

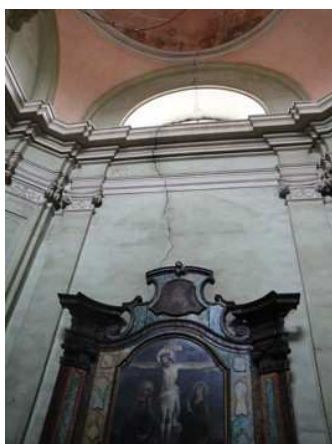
V objektu se nachází poměrně velké množství trhlin, jež se od sebe liší tvarem, velikostí i směrem průběhu. Avšak lze vysledovat určité charakteristické znaky společné pro skupiny trhlin. Nejzávažnějšími jsou skupiny svislých trhlin ve stěnách uprostřed hlavní lodi, které se propisují i na vnější stranu kostela a de facto rozdělují objekt na dvě části. Tyto trhliny vyžadují zvláštní pozornost a je nutná jejich sanace.

Obr. 62: Trhlina v hlavní lodi v severní stěně

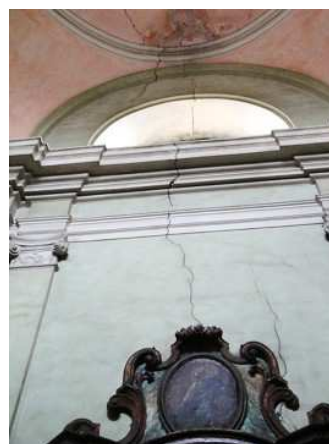
Obr. 63: Trhlina v hlavní lodi v jižní stěně

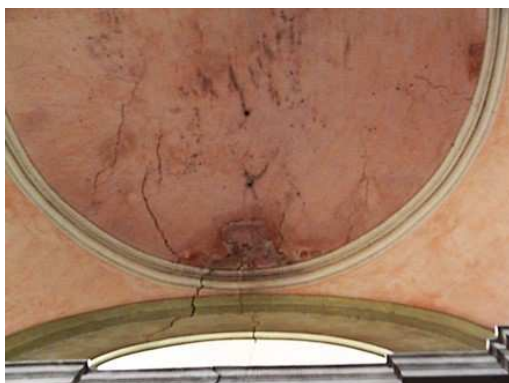
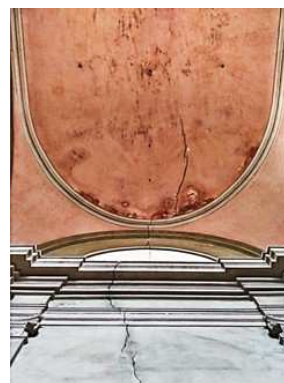
Největší a nejvážnější trhliny se nachází v kopuli hlavní lodi (obr. 64,65) a dosahují šířek okolo 7 mm. Souvisí s trhlínami ve stěnách a postupně v ně přecházejí. Další trhliny vykazují všechny tři valené klenby klenuté do pasů na okrajích hlavní lodi. Ty mohly být způsobené vlivem naklánění budovy po svahu. Je možné, že jedna strana objektu sedala rozdílně oproti straně druhé, což vyvolalo trhliny těchto pasů. Trhlinou je porušená také klenba ve křtící kapli. V sakristii se nachází několik trhlin ve valených klenbách. Porušené klenby nadpraží oken jsou, jako všechny ostatní poruchy, popsány v tabulce trhlin.

Obr. 64: Poškození kopule hlavní lodi 1

Obr. 65: Poškození kopule hlavní lodi 2
