SANACE VLHKOSTI – KONÍRNA V JÍLOVÉM U PRAHY
JÍLOVÉ U PRAHY STABLES – MOISTURE REMEDIATION

BAKALÁŘSKÁ PRÁCE

Belinda Petáková
2017/2018

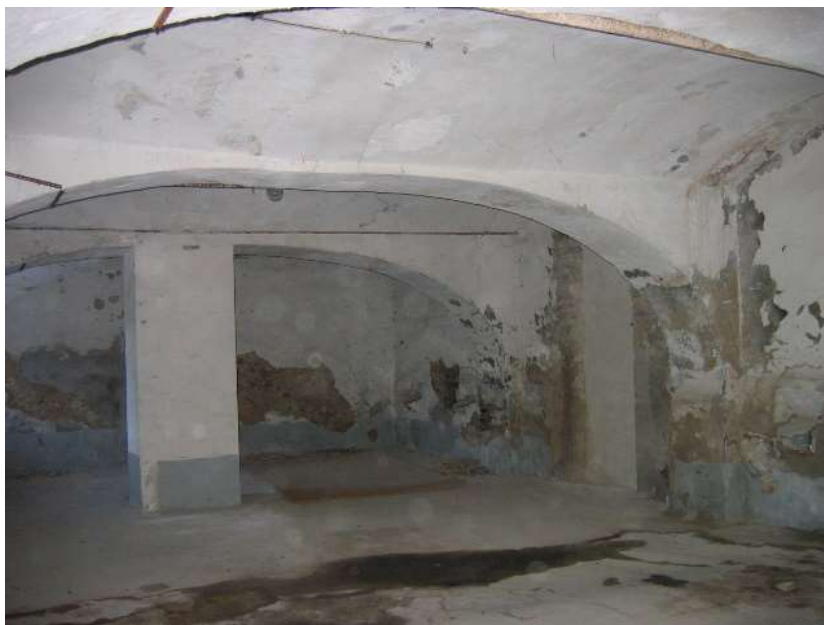
Obrázek 7: Podepření klenebního pásu zděným pilířem

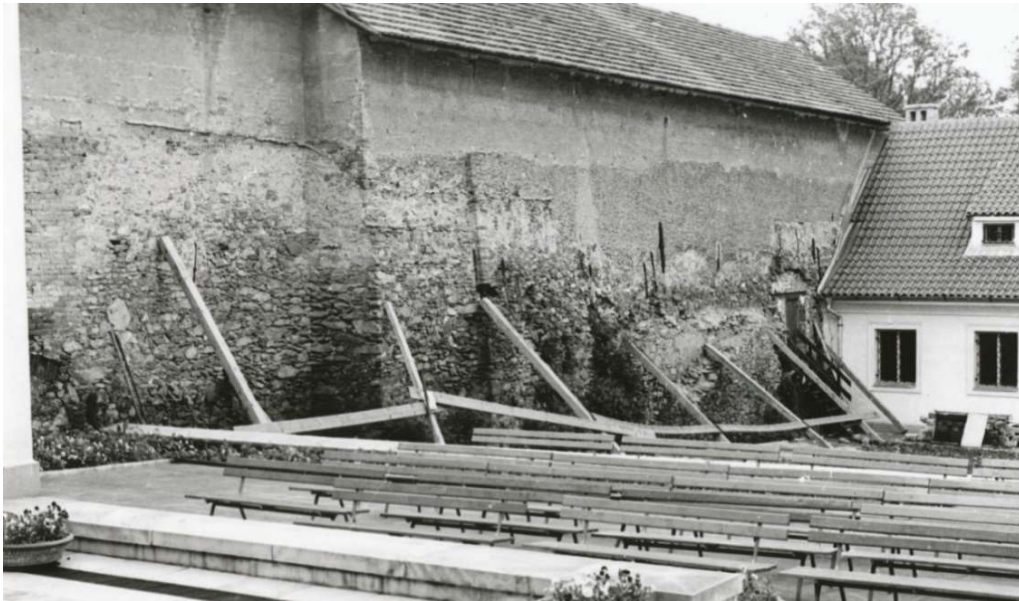
Obrázek 9: Stabilizace jižní nosné zdi objektu konírny pomocí dřevěných trámů; pořízeno okolo roku 1980

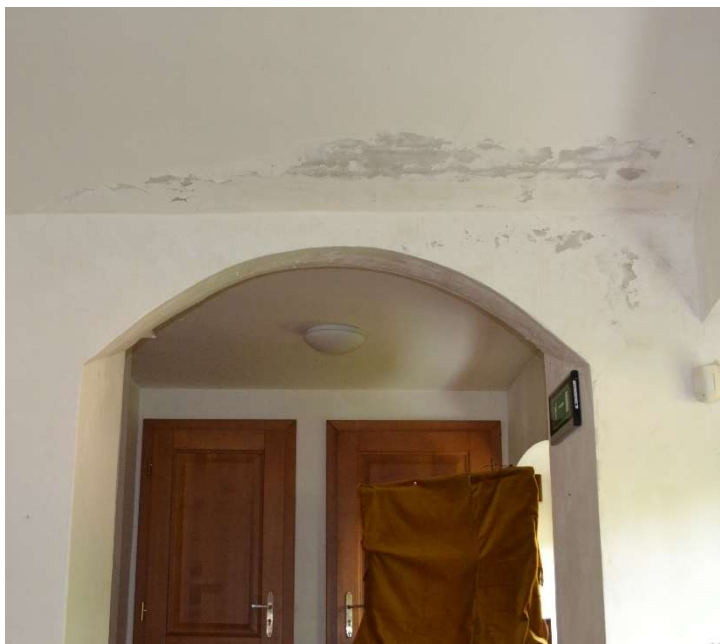
Zdivo v prvním nadzemním podlaží jeví v interiéru viditelné známky vlhkosti. Téměř po celém vnitřním obvodu v oblasti u podlahy opadáva vlivem vlhkosti nátěr stěn. Nejvíce je tímto způsobem narušená západní část objektu, kde se známky vlhkosti nachází téměř po celé výšce prvního podlaží.

Obrázek 20: Opadající nátěr u okenního nadpraží v západní části budovy

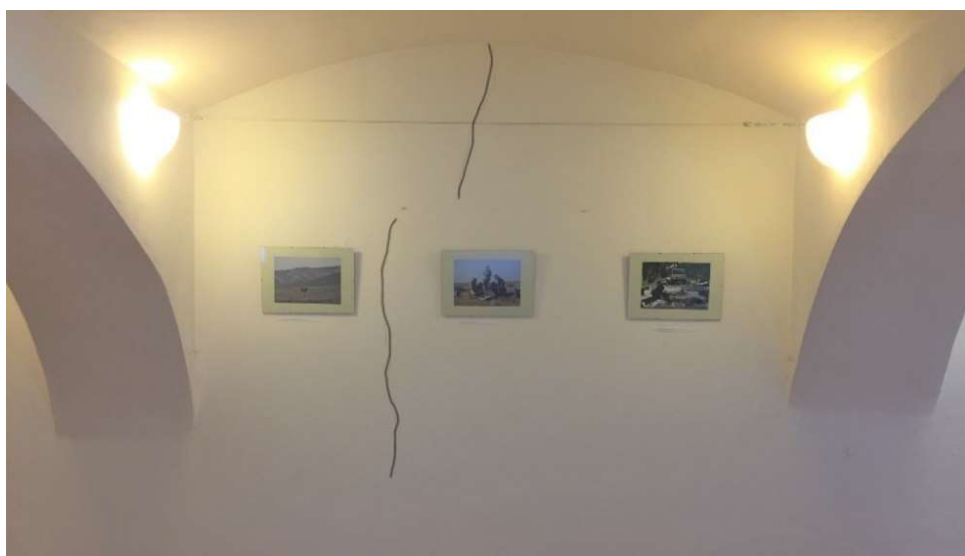
Ve východní části objektu se vyskytují svislé trhliny. Tyto trhliny mohou být způsobeny svislým přetížením. Mohou být ale také následkem pohybu základů nebo rozpínáním konstrukce v oblasti stropu z důvodu uvolnění ztužujících táhel.

Obrázek 21: Trhliny ve východní části objektu

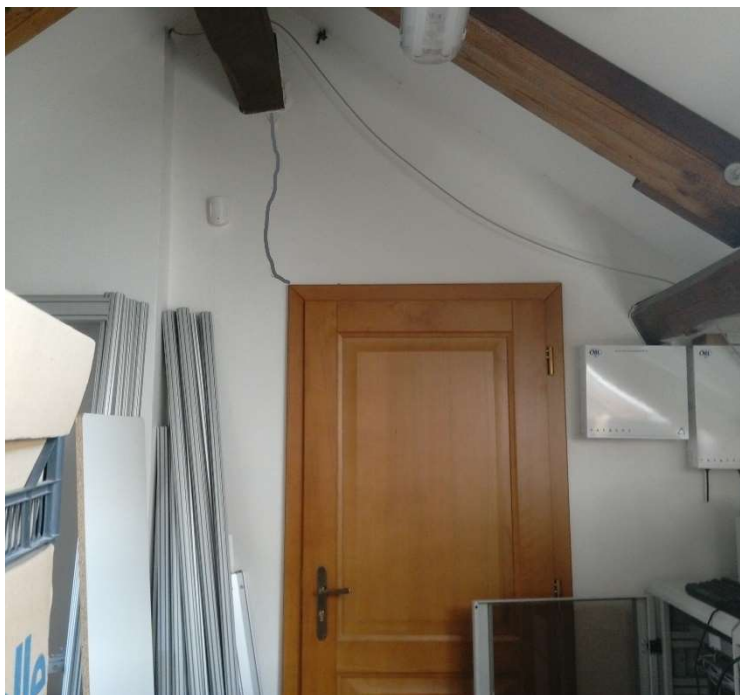
Na nosné zdi v podkroví ve střední části objektu se nachází trhlina způsobená velkým přetížením od uložení dodatečně přidané vrcholové vaznice.

Obrázek 22: Trhlina pod vrcholovou vaznicí

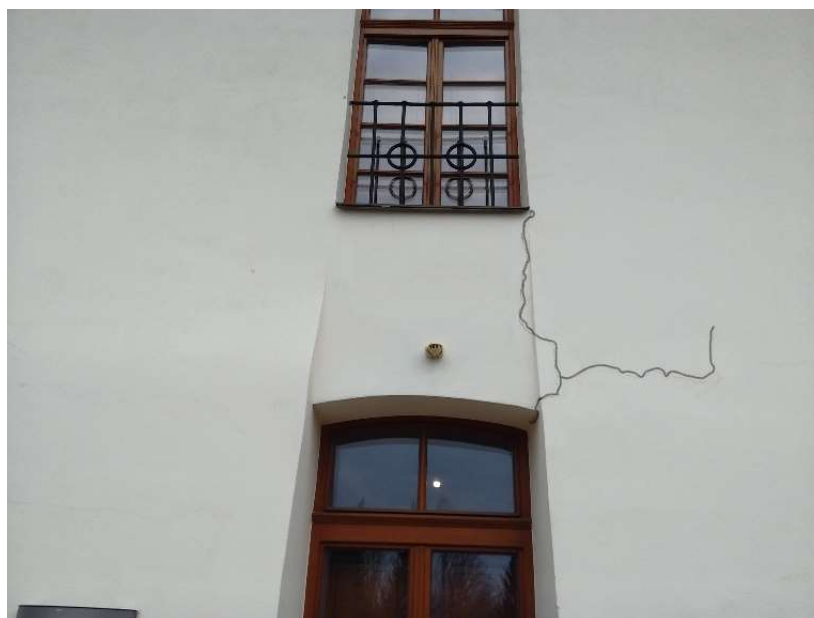
Na jižní fasádě jsou patrné trhliny, které vedou z rohů okenních otvorů svisle nahoru. Šikmé trhliny z rohů otvorů jsou obvykle charakteristickým projevem dynamických účinků.

Obrázek 23: Trhliny na jižní fasádě

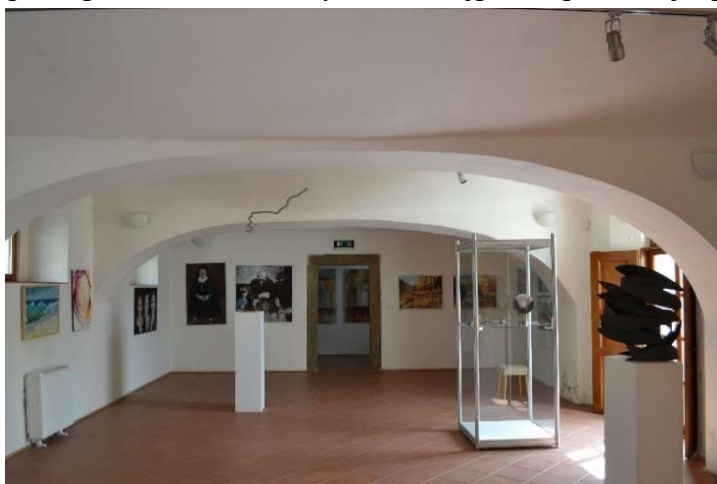
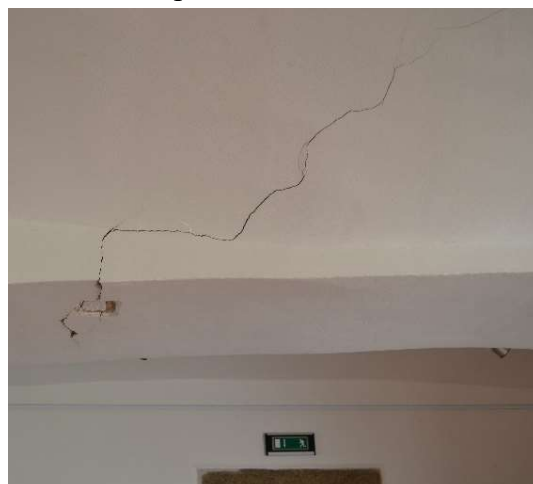
Ve většině klenebních pasů o šestimetrovém rozponu se nachází přibližně v jedné třetině až jedné polovině rozpětí v severní části trhlina, která většinou pokračuje do přilehlých valených kleneb. Toto narušení kleneb je pravděpodobně způsobeno pohybem klenebních podpor. V dalších kapitolách bude provedena a popsána analýza nejvíce narušeného klenebního pásu, při které bude analyzována nejpravděpodobnější příčina tohoto porušení.

Obrázek 26: porušení klenebního pasu

Obrázek 27: Detail trhliny na klenebním pasu

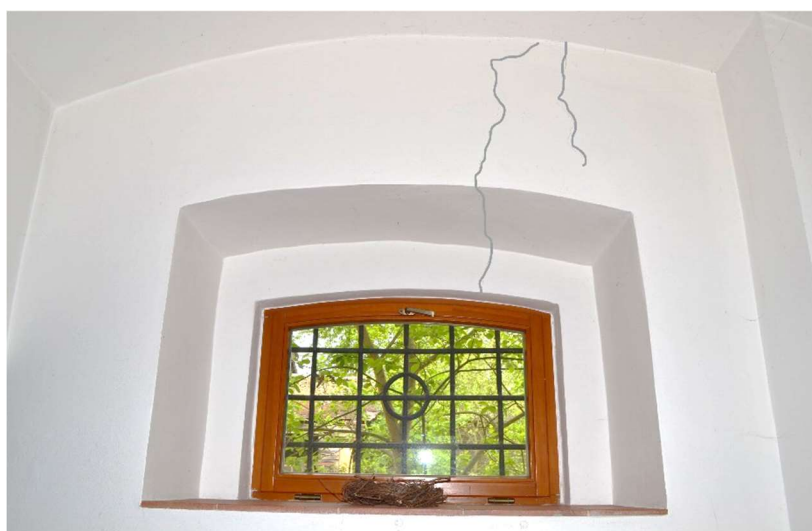
Také u překladů je patrné mechanické porušení. Téměř v každém okenním a dveřním nadpraží v prvním nadzemním podlaží lze nalézt svislou trhlinu. Trhliny tohoto typu mohou vznikat působením dynamických účinků ale také například v důsledku velkého svislého zatížení. Toto zatížení mohlo vzniknout například vybudováním nové podlahy nad prvním nadzemním podlažím nebo vystavěním druhého patra na konci 19. století.

Obrázek 28: Trhlina v nadpraží

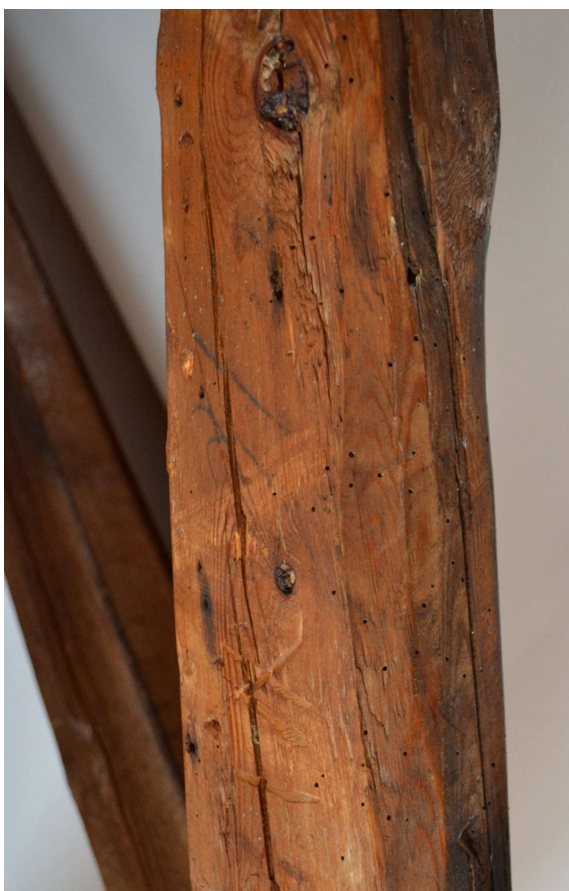
Povrch dřeva je přirozeně nahnědlý. Místy je patrný výskyt dřevokazného hmyzu, konkrétně červotoče proužkovaného a tesaříka krovového.

Obrázek 38: Výletové otvory červotoče z pásku

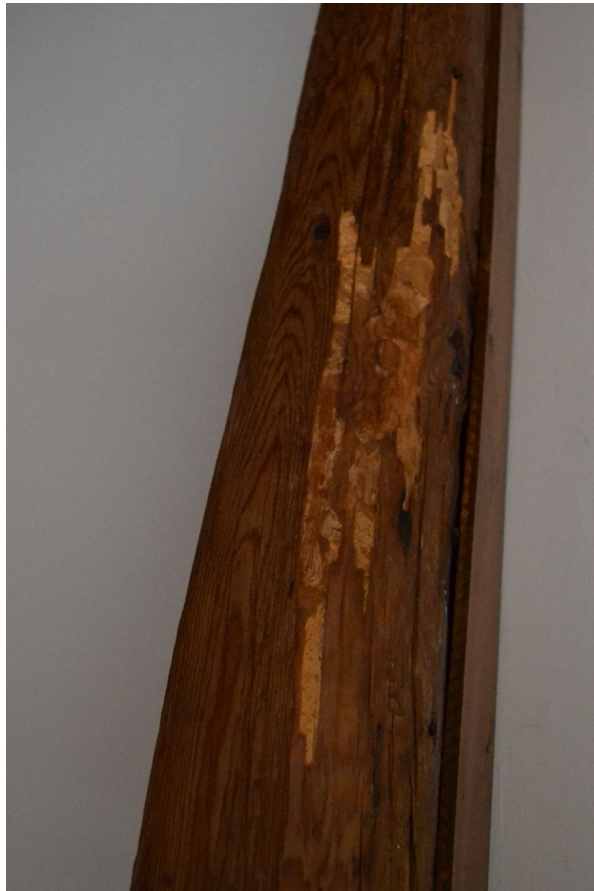
Obrázek 39: Krokev napadené tesaříkem

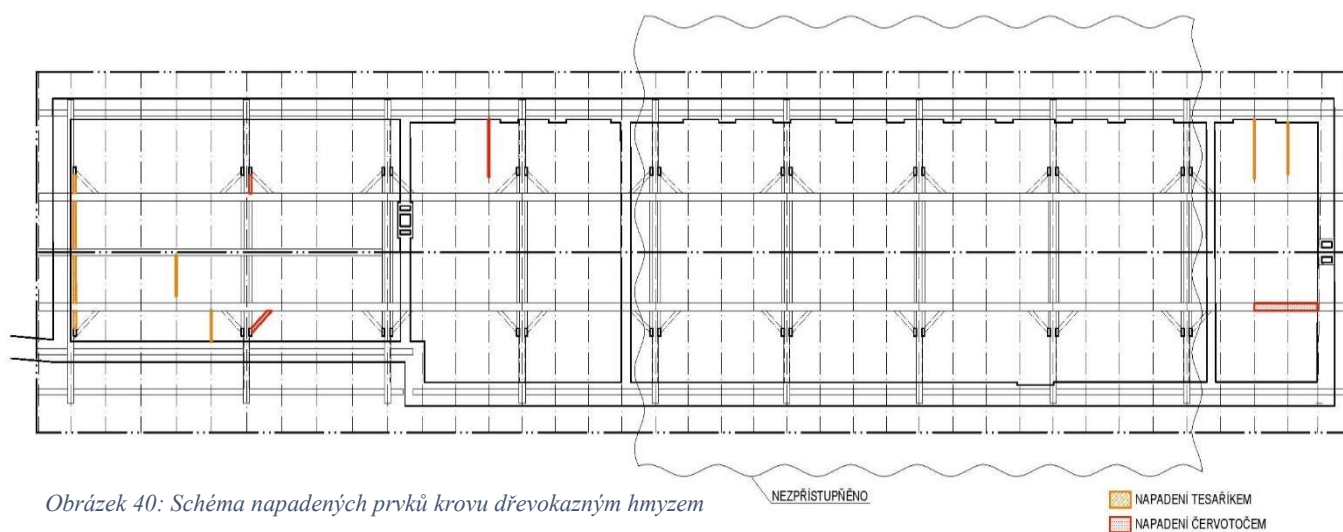
Obrázek 40: Schéma napadených prvků krovu dřevokazným hmyzem

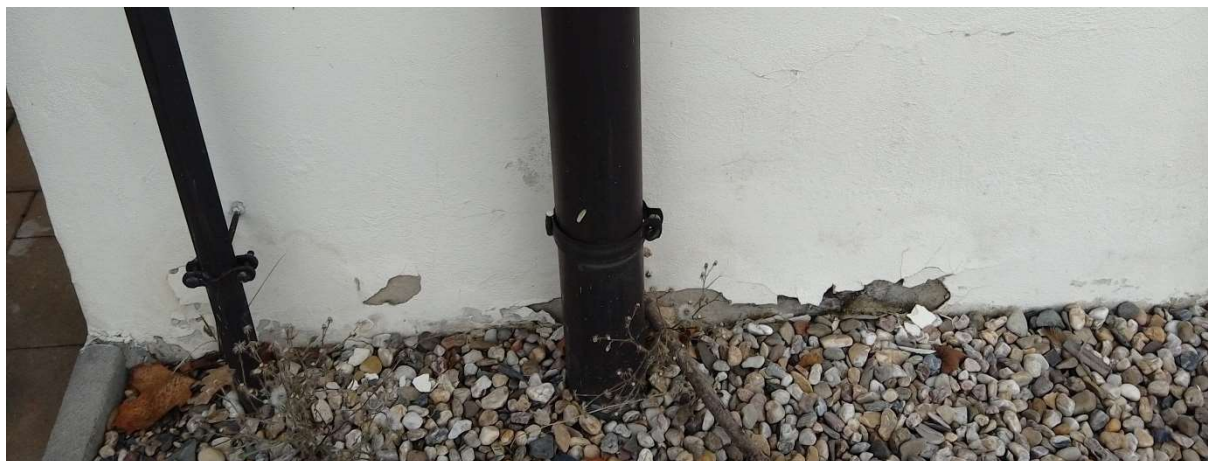
Fasádní omítky jsou v některých místech porušeny trhlinami. Ve spodní části soklové oblasti jsou místy také zjevné výdutě od působící vlhkosti.

Obrázek 50: Mírné narušení fasádní omítky ve spodní části soklové omítky

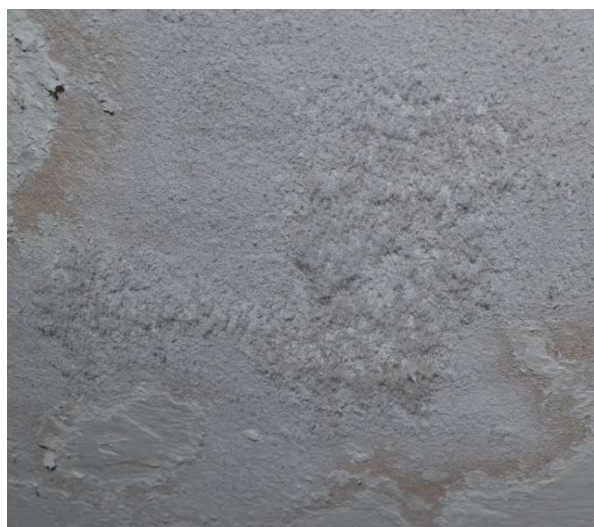
Obrázek 65: Výkvěty solí na povrchové úpravě

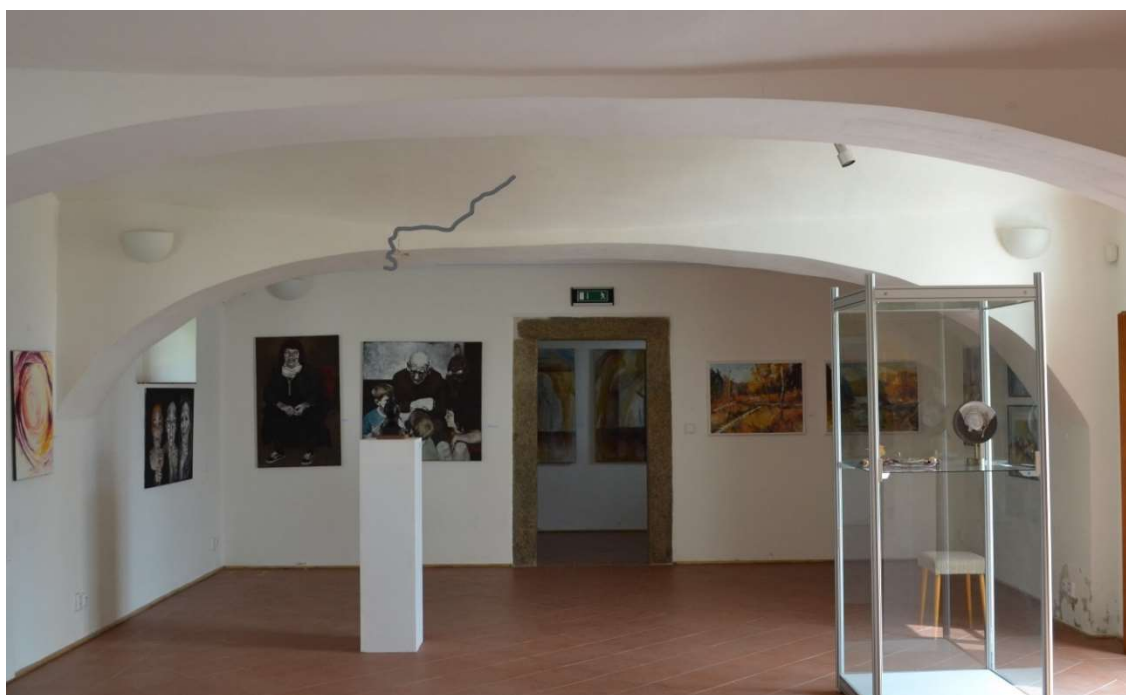
Obrázek 83: Poloha trhliny na klenebním pasu
