BAKALÁŘSKÁ PRÁCE

Rekonstrukce železniční tratě č. 701A v úseku žst.
Kardašova Řečice – žst. Jindřichův Hradec (mimo)

Příloha č. 3

FOTODOKUMENTACE

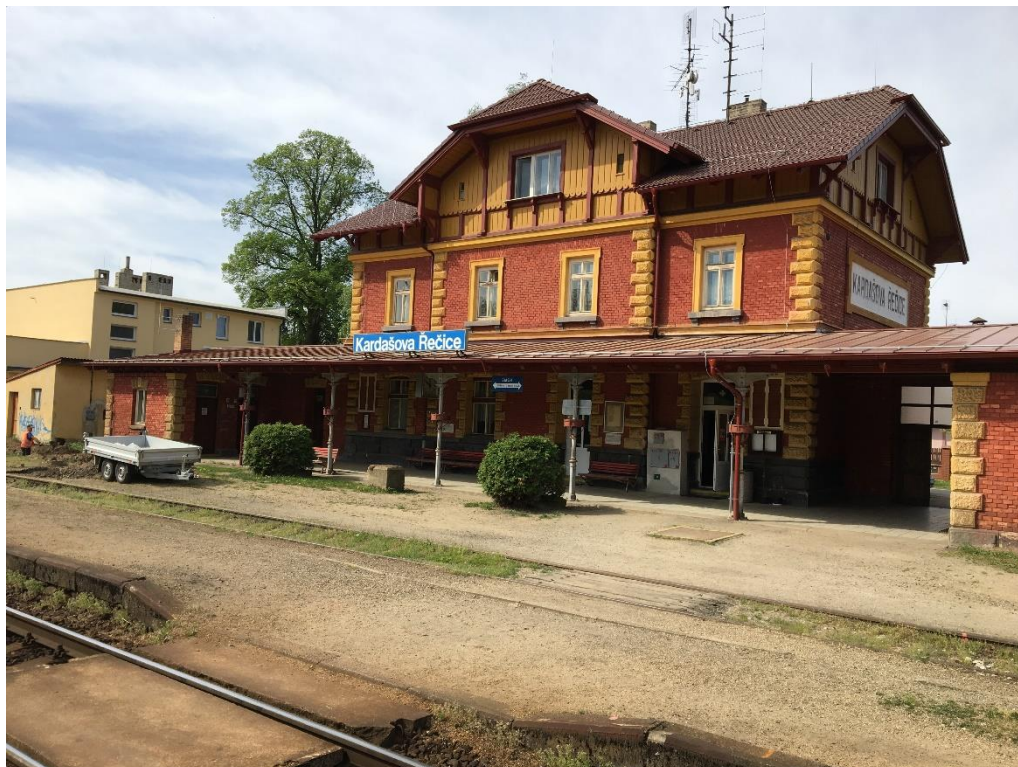
Foto č. 1 – Staniční budova v Kardašově Řečici

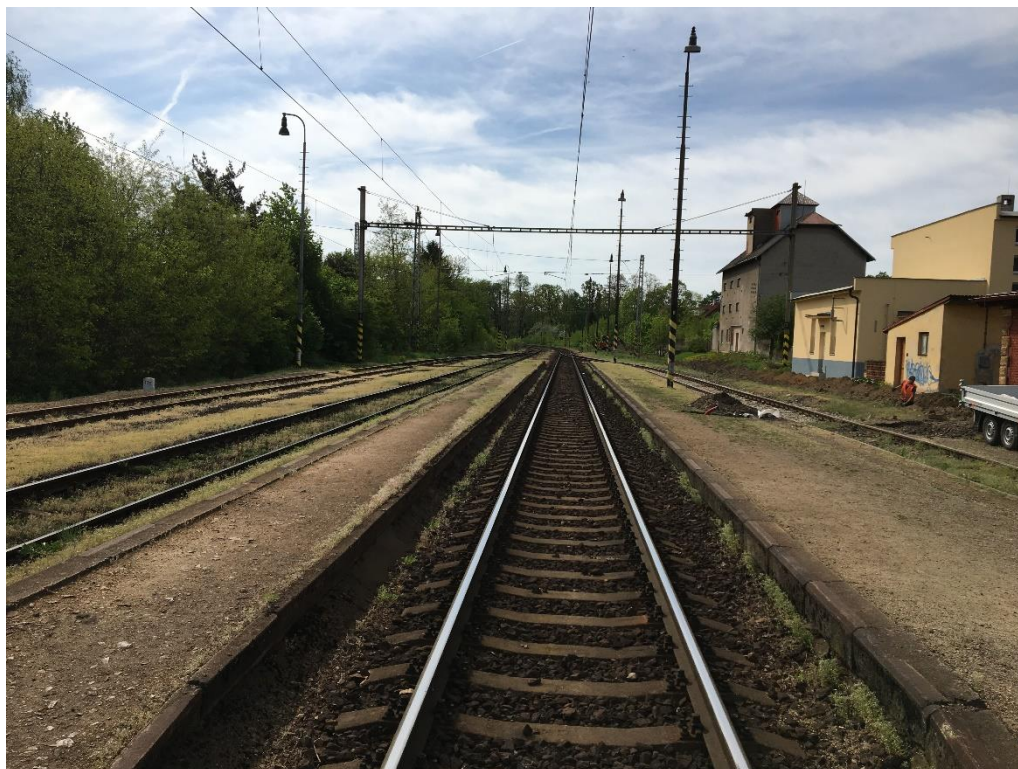
Foto č. 2 – Kolej č. 1 v km 13,583 ve směru staničení

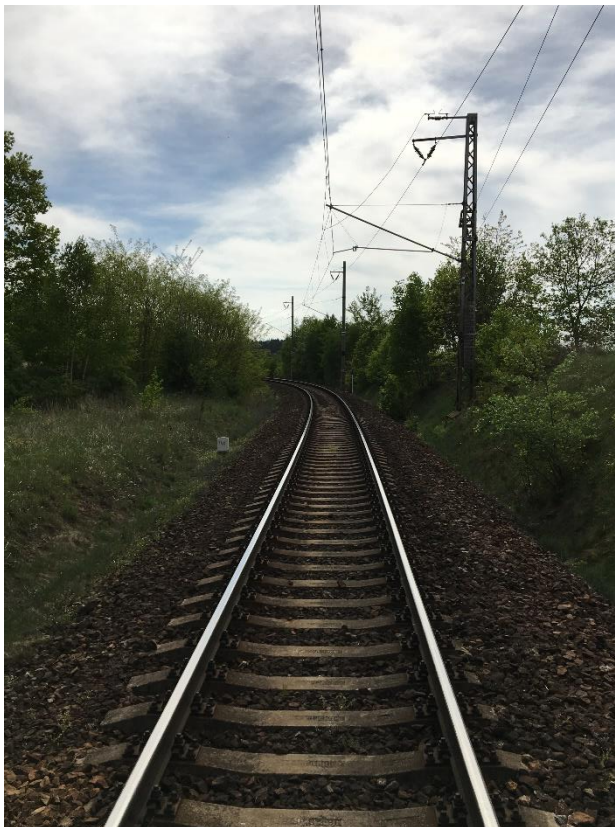
Foto č. 3 – Směrový oblouk v km 14,100 ve směru staničení

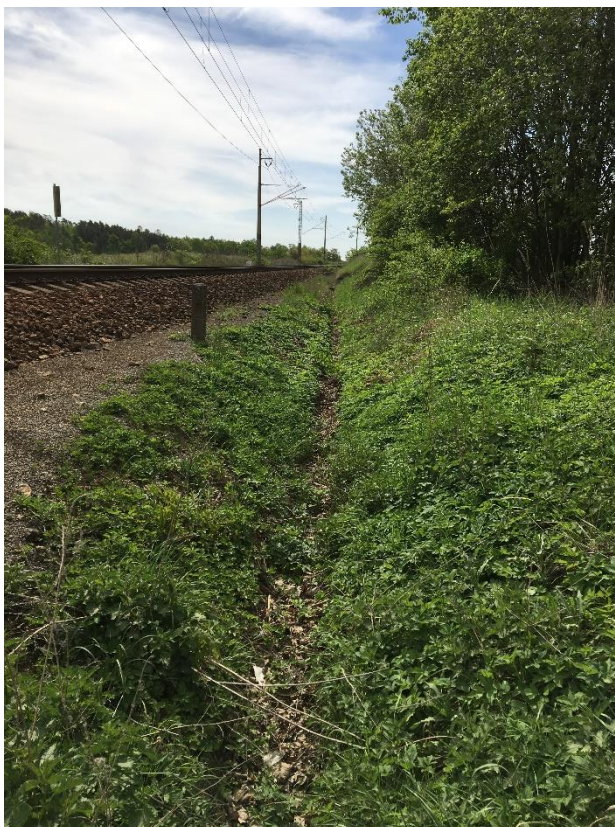
Foto č. 4 – Nezpevněný, zarostlý příkop v km 15,100

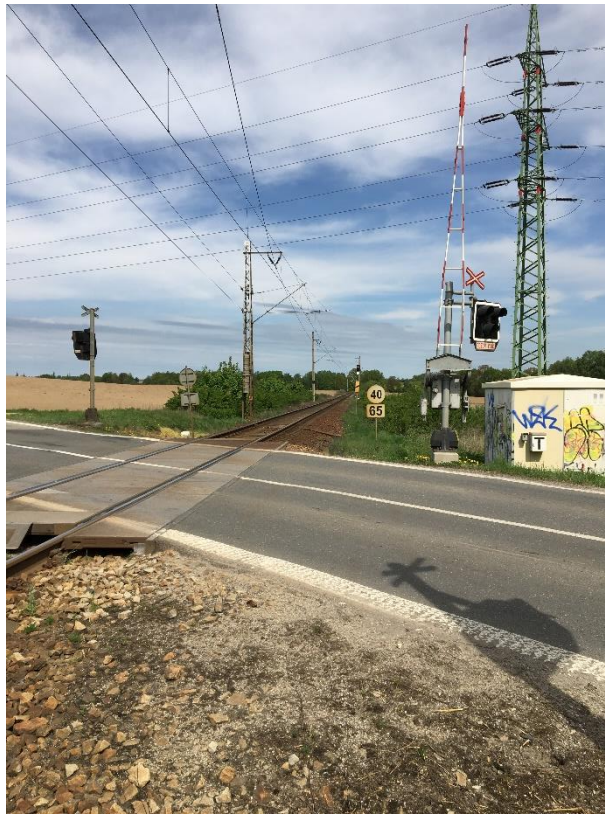
Foto č. 5 – Přejezd P6151, pohled proti směru staničení

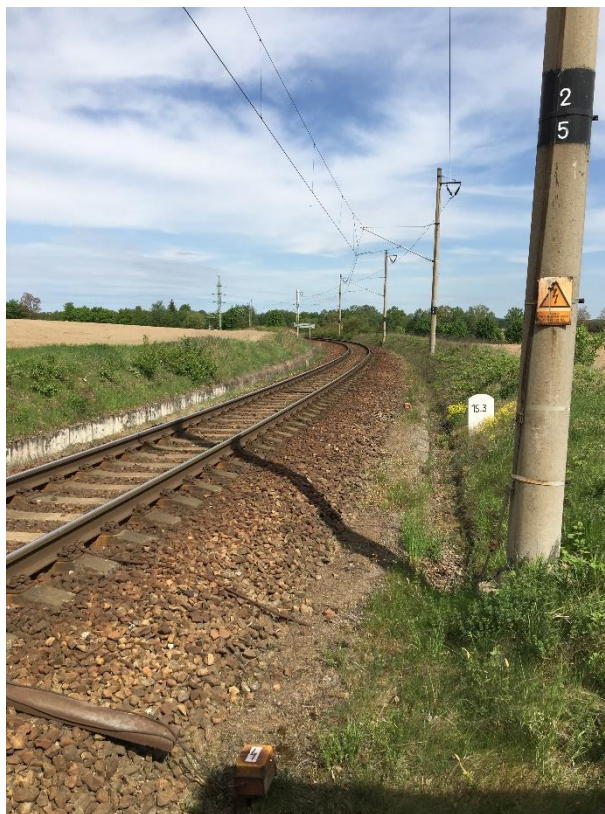
Foto č. 6 – Směrový oblouk proti směru staničení v km 15,300

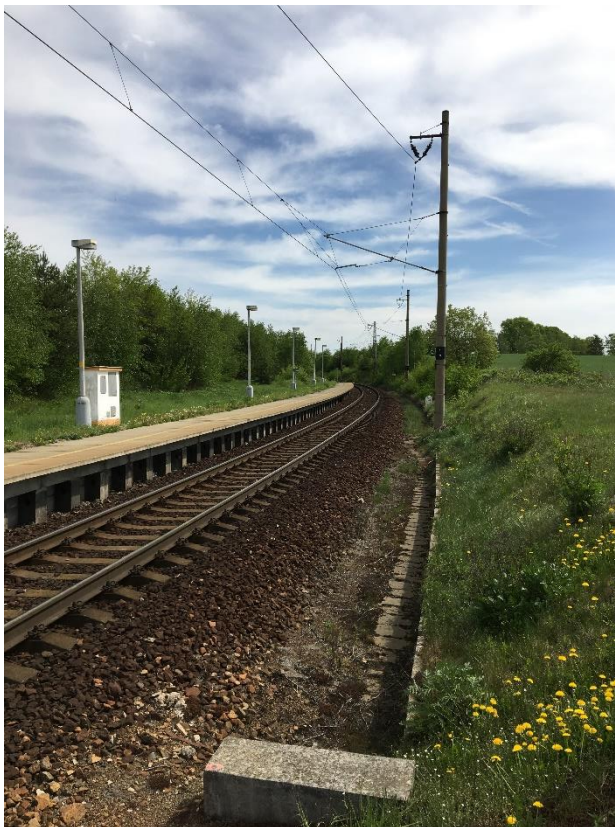
Foto č. 7 – Nástupiště v zastávce Mnich ve směru staničení

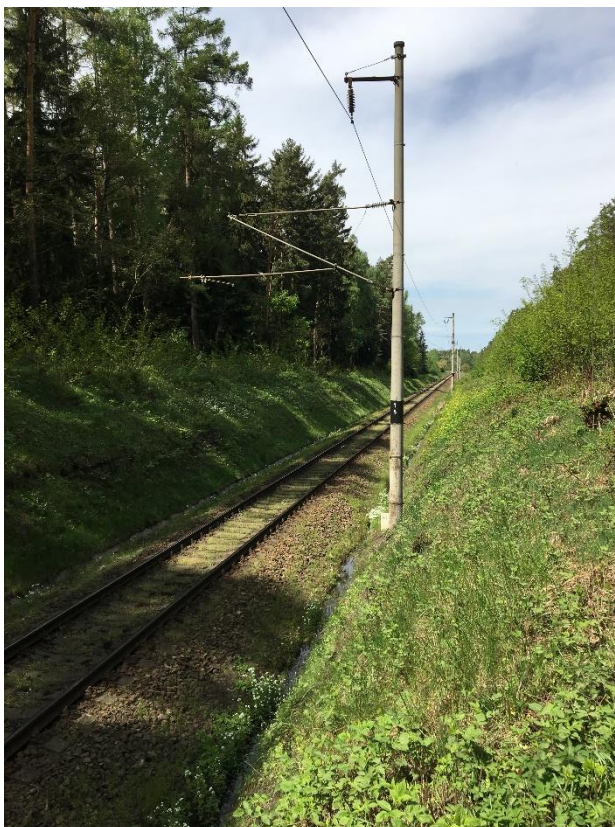
Foto č. 8 – Úsek v km 17,800 proti směru staničení

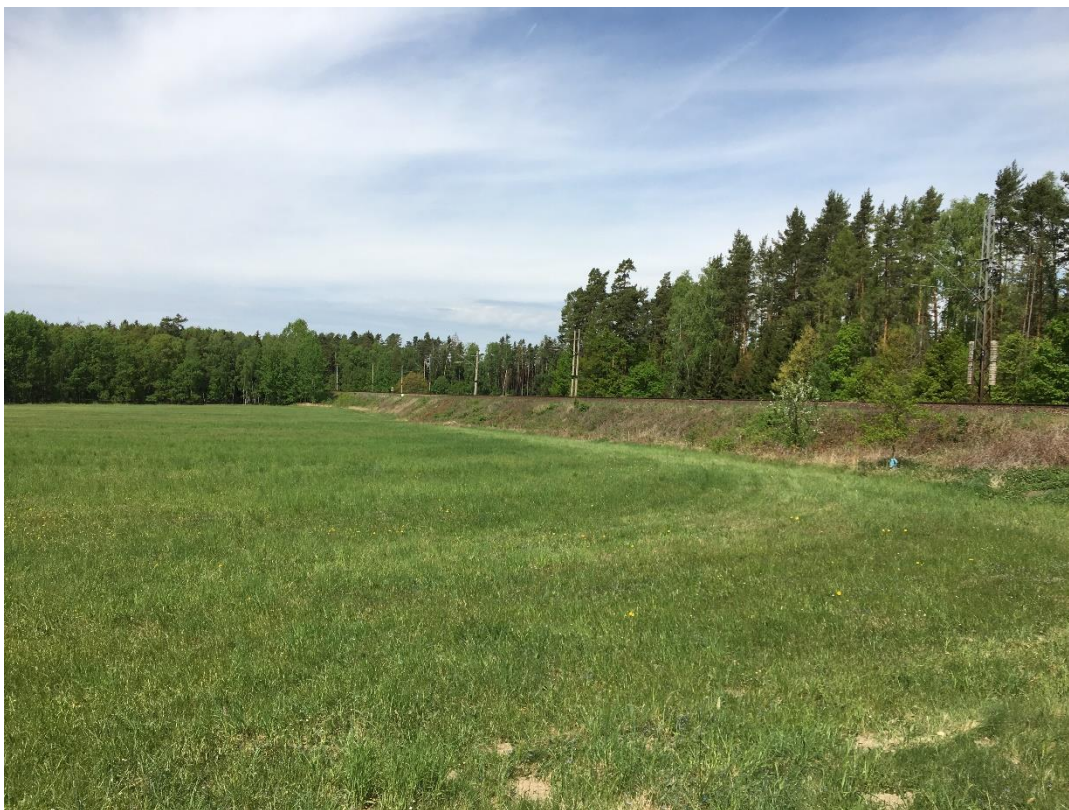
Foto č. 9 – Těleso náspu v km 17,200

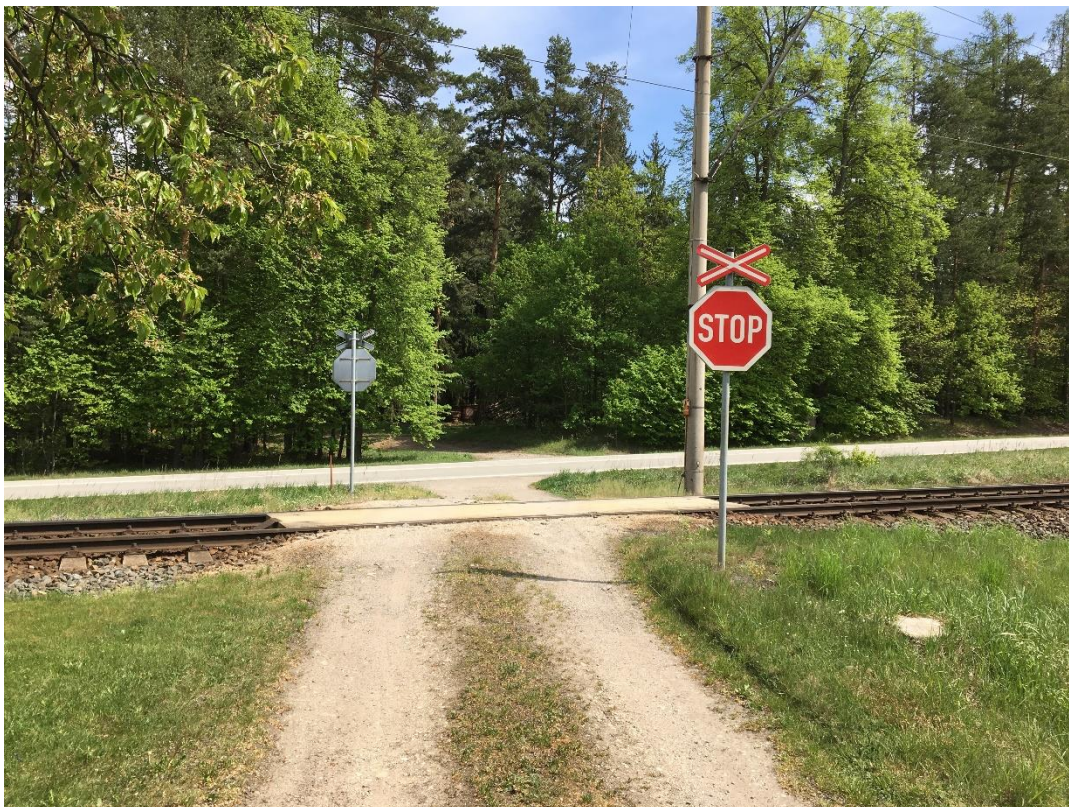
Foto č. 10 – Přejezd P6155 v km 17,456

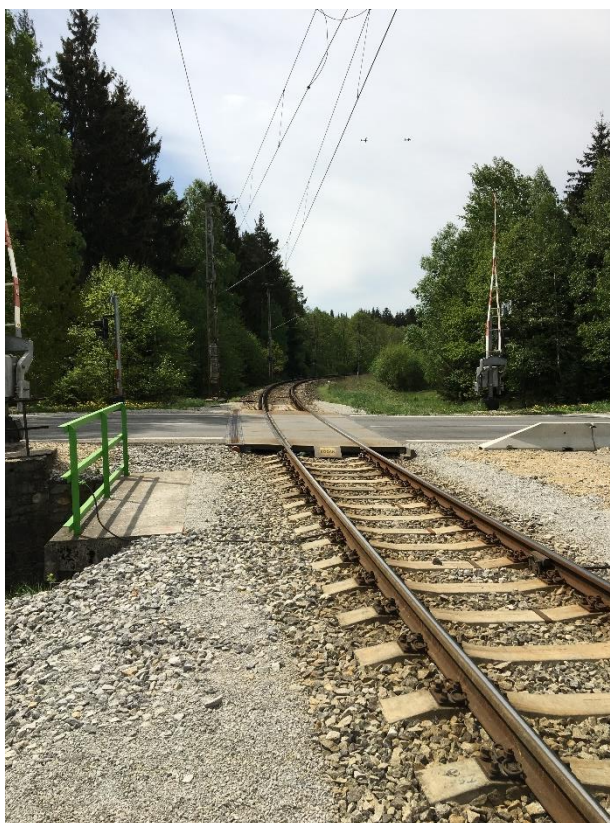
Foto č. 11 – Přejezd P6156 v km 19,363 proti směru staničení

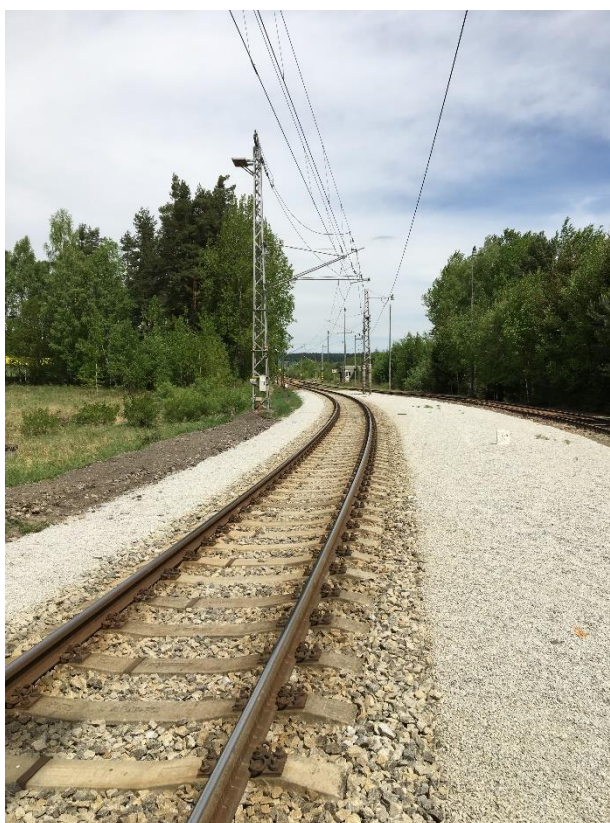
Foto č. 12 – Směrový oblouk v km 19,400 ve směru staničení

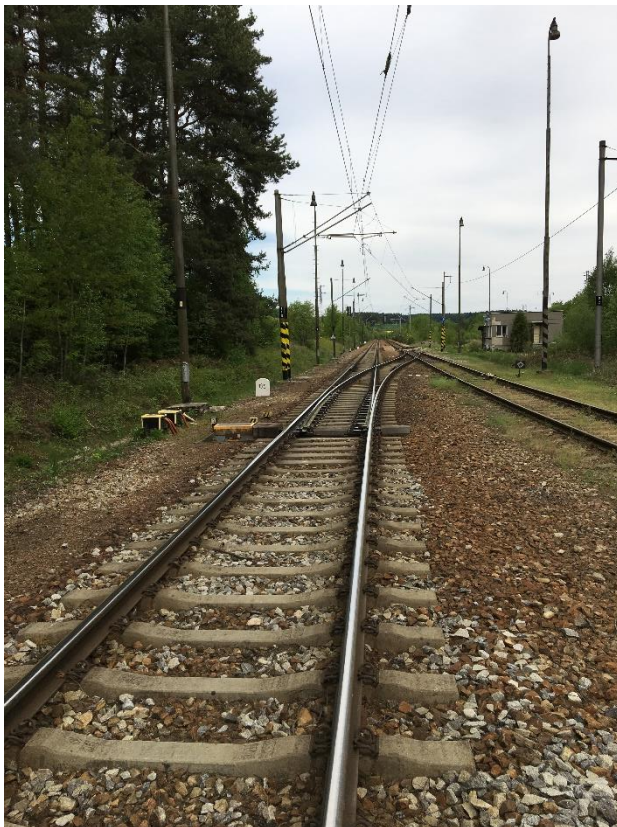
Foto č. 13 – Výhybka č. 1 v km 19,488 ve směru staničení; typ J49 – 1:9 – 300

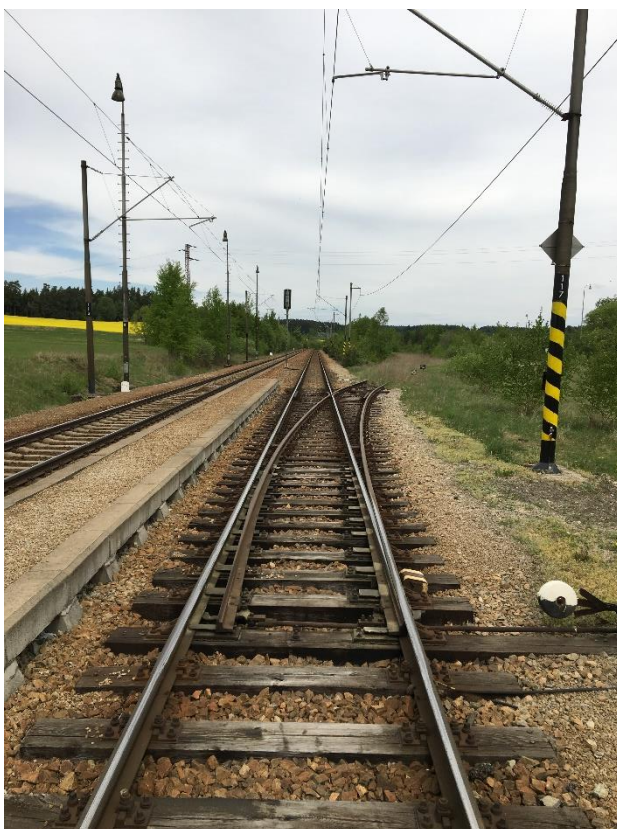
Foto č. 14 – Výhybka č. 3 v km 19,576 ve směru staničení

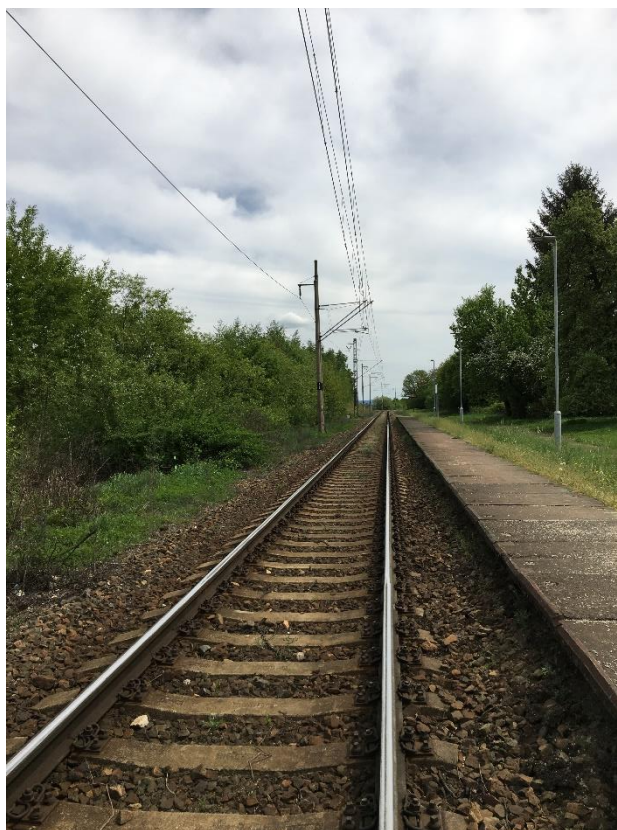
Foto č. 15 – Nástupiště v zastávce Děbolín ve směru staničení

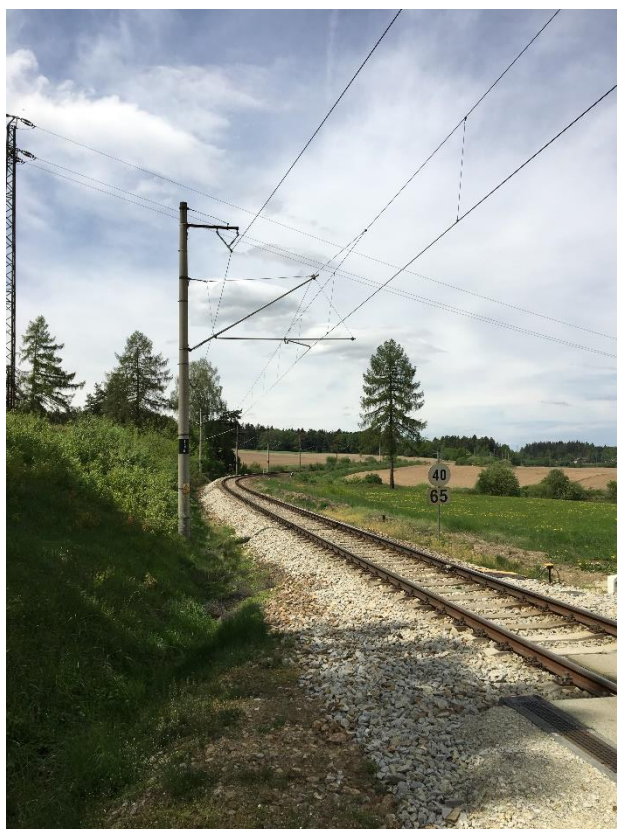
Foto č. 16 – Směrový oblouk v km 22,300 proti směru staničení

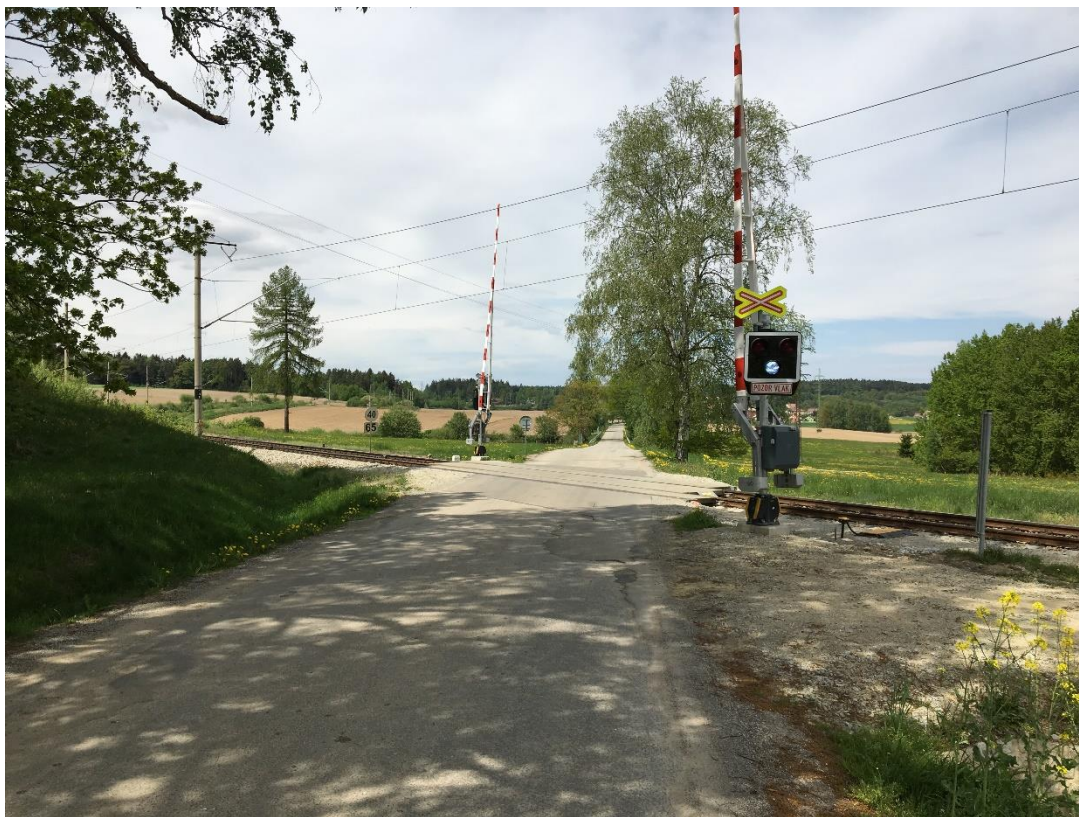
Foto č. 17 – Přejezd P6158 v km 22,294

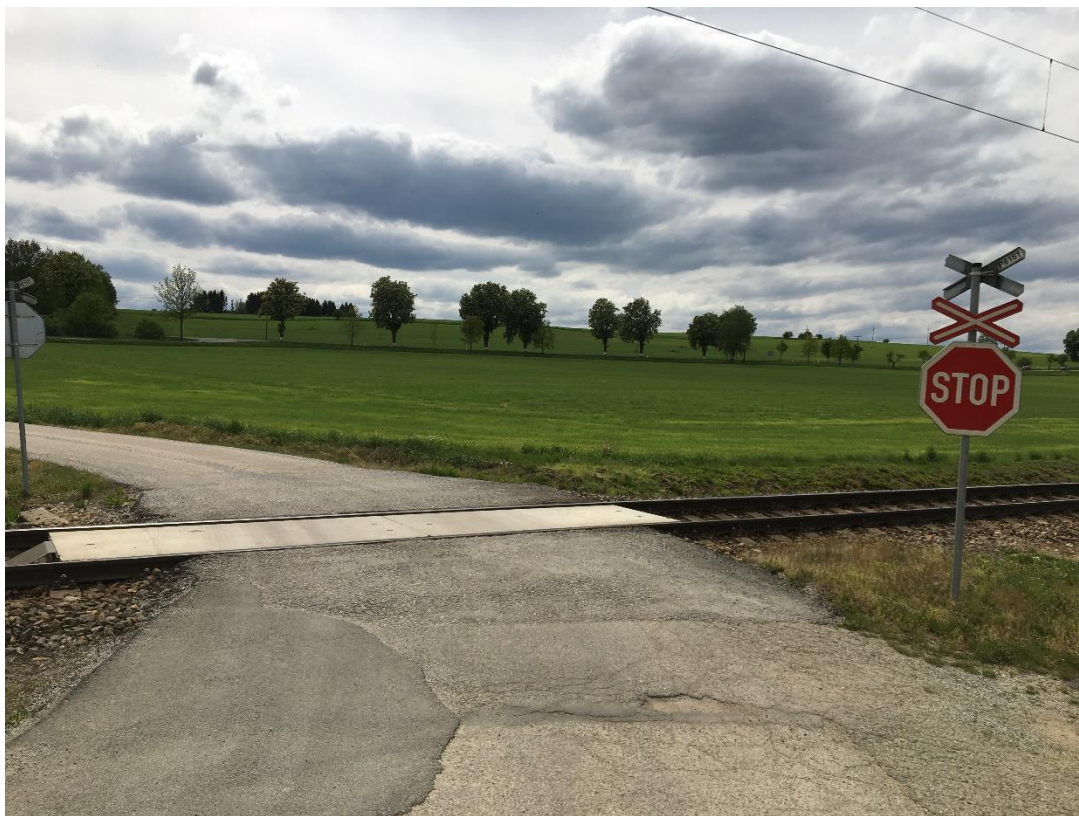
Foto č. 18 – Přejezd P6161 v km 24,796

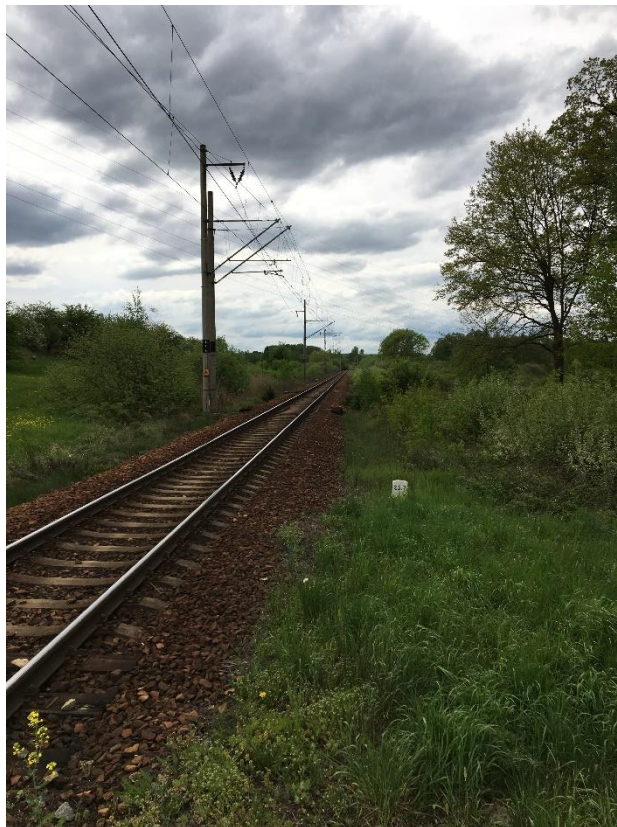
Foto č. 19 – Trať v km 25,700 proti směru staničení

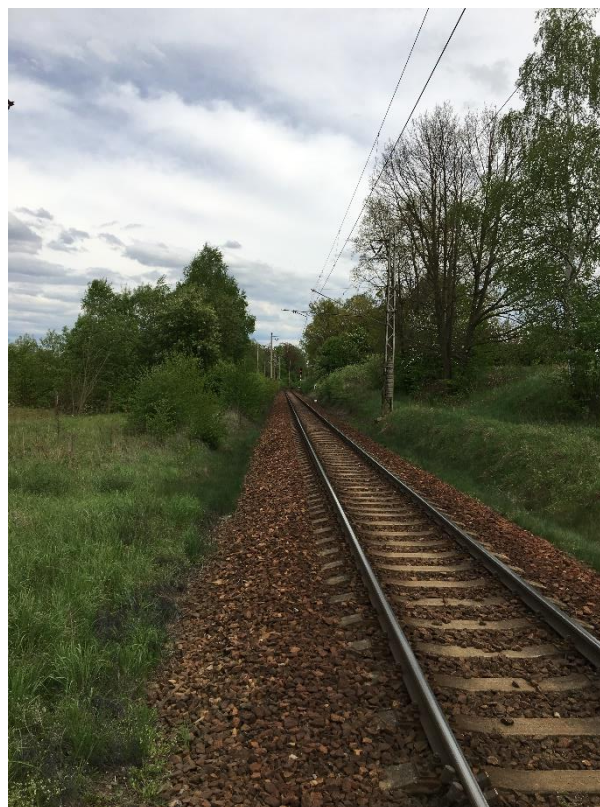
Foto č. 20 – Trať v km 25,700 ve směru staničení

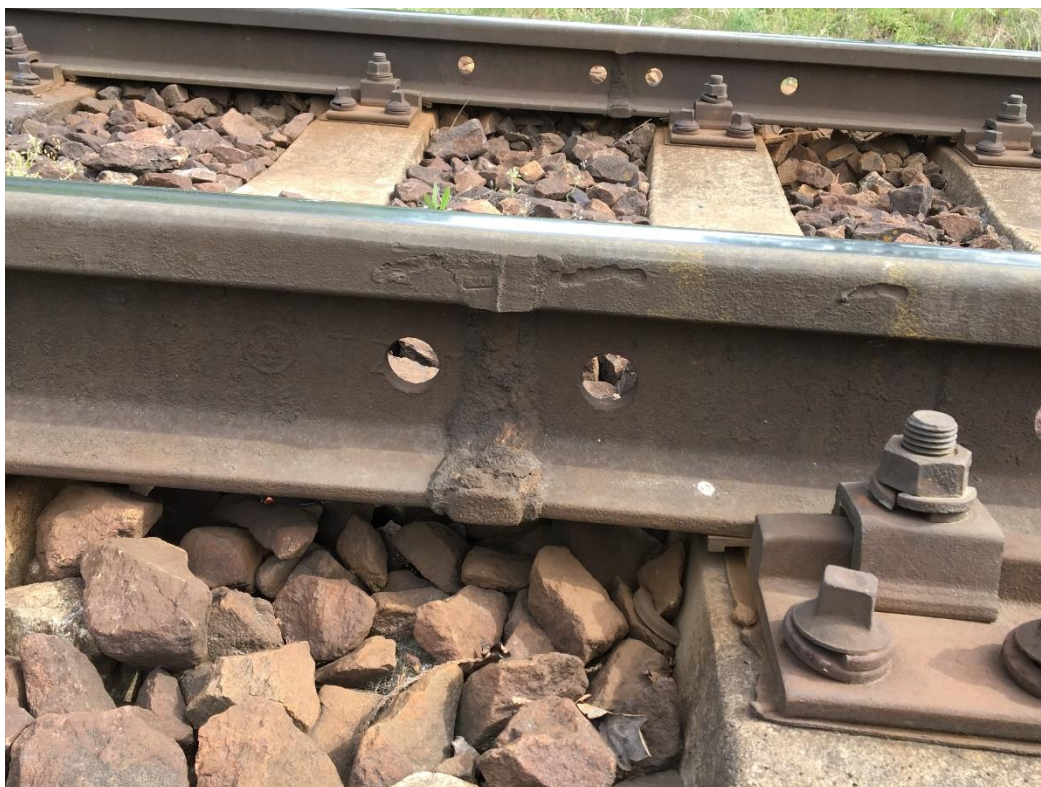
Foto č. 21 – Svar kolejnice

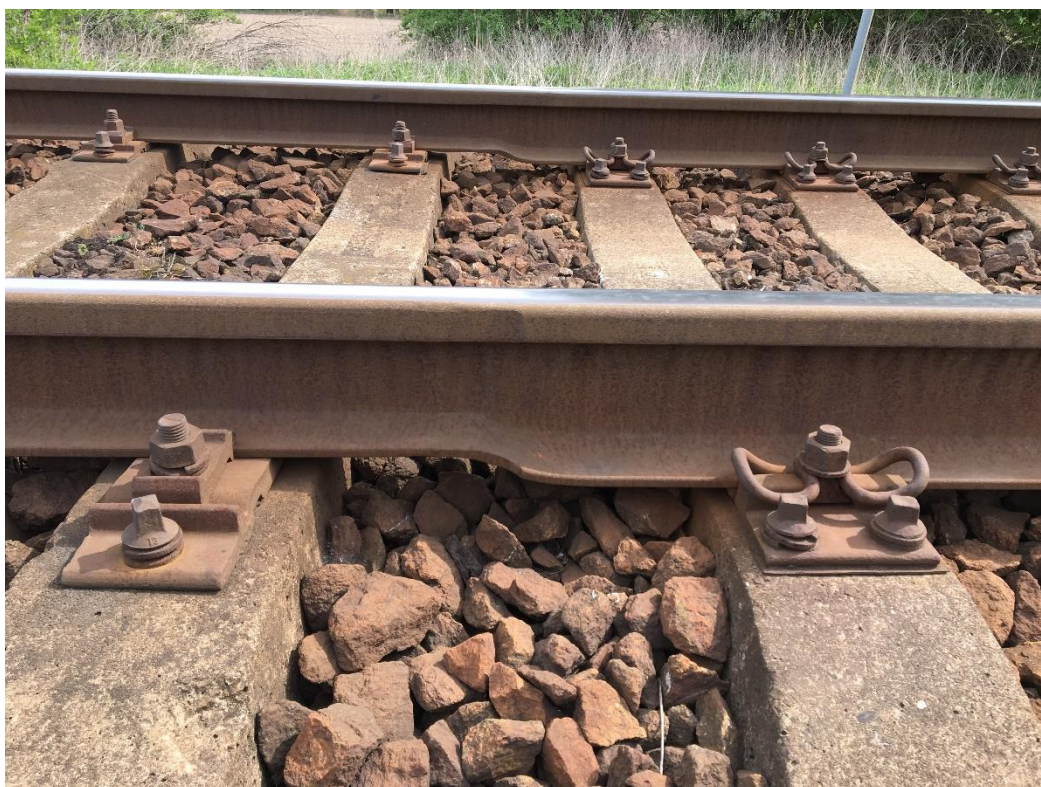
Foto č. 22 – Přejížděvací kolejnice

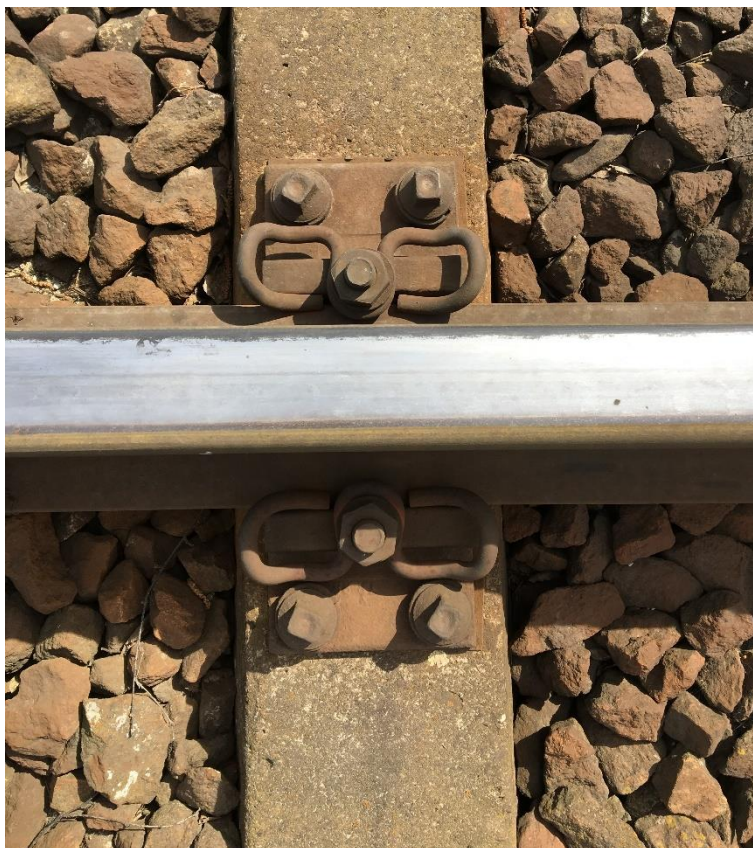
Foto č. 23 - Upevnění KS se svěrkou Skl 24 na pražci SB 8P

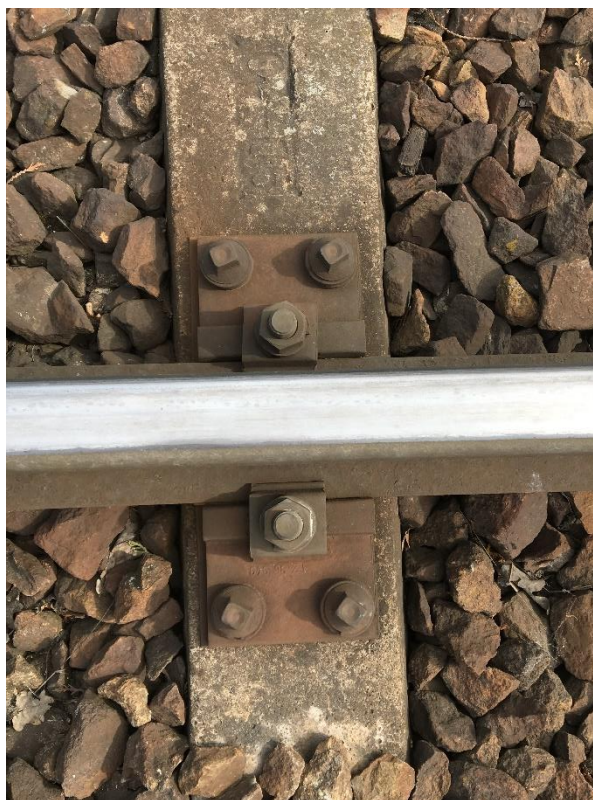
Foto č. 24 - Upevnění K s tuhou svěrkou ŽS 4 na pražci SB 8P

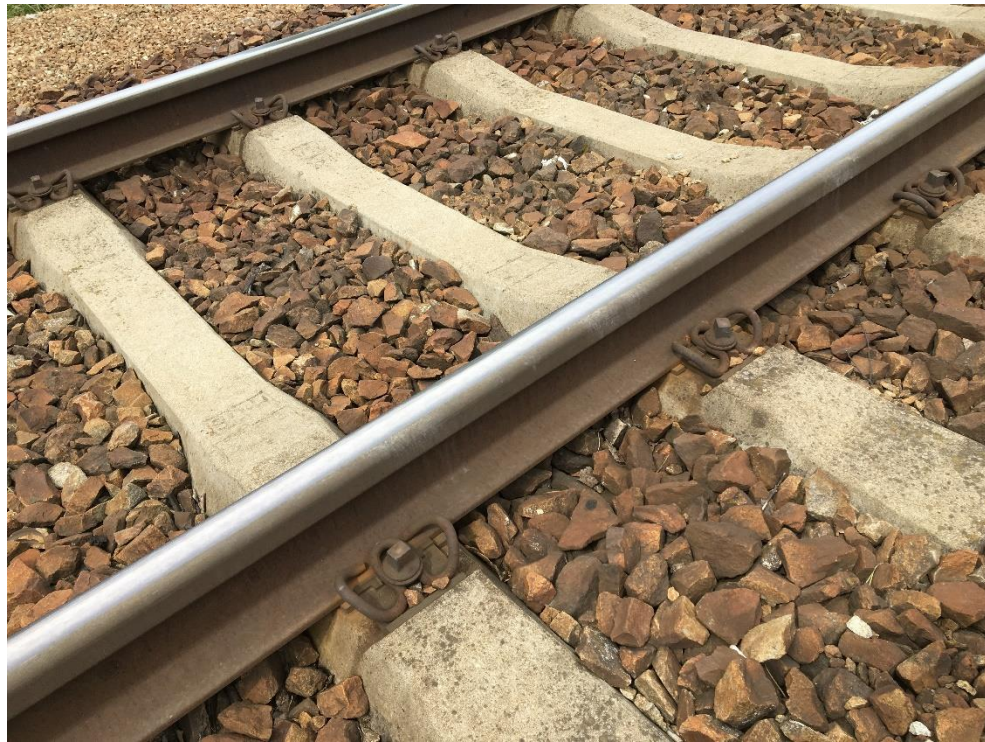
Foto č. 25 – Bezpodkladnicové upevnění W14 na pražci B91S

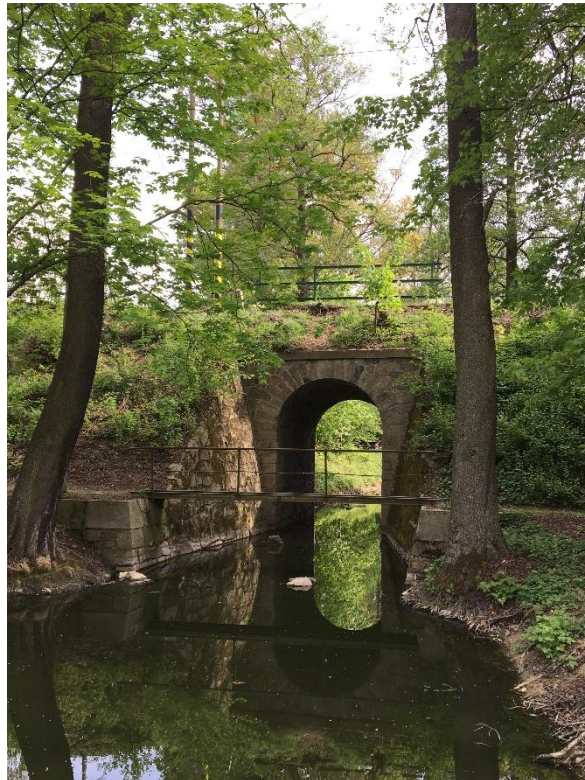
Foto č. 26 – Kamenný most v km 13,922

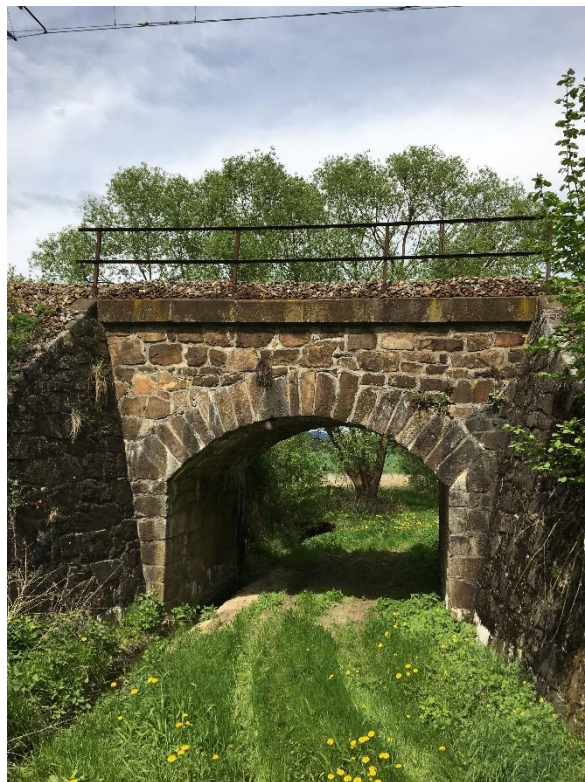
Foto č. 27 – Mostní objekt v km 23,598

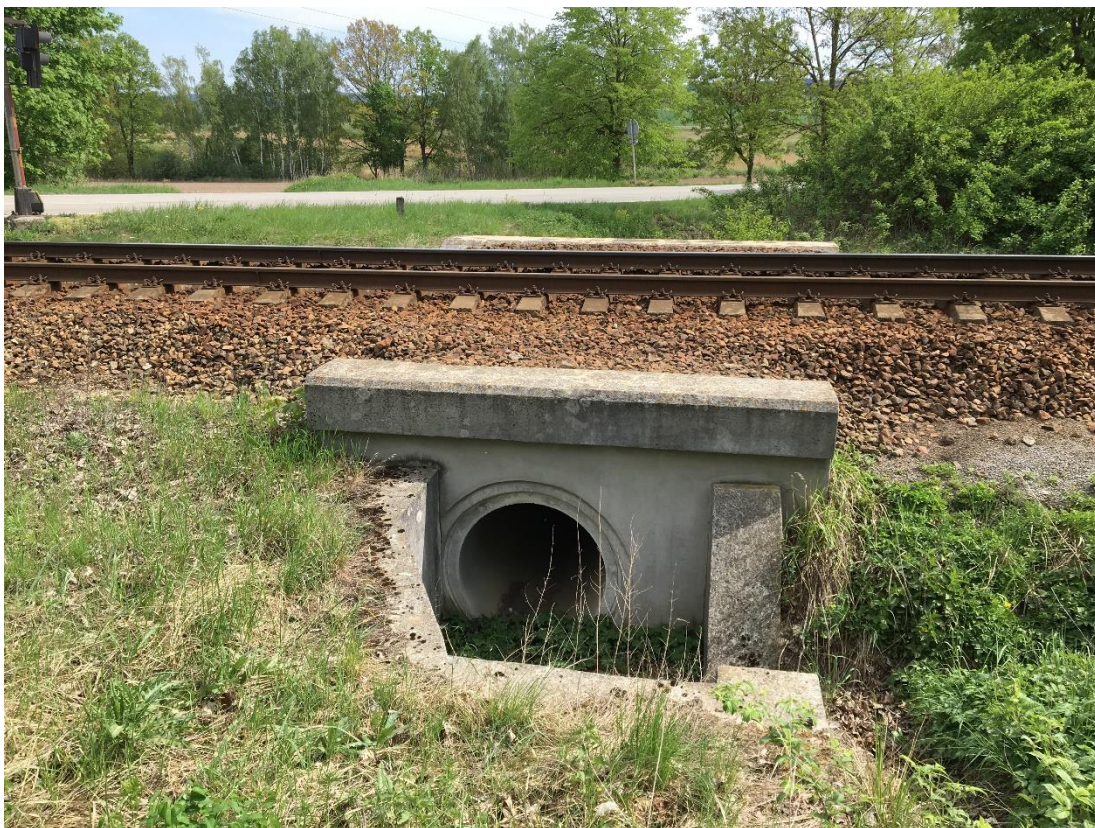
Foto č. 28 – Trubní propustek v km 15,033

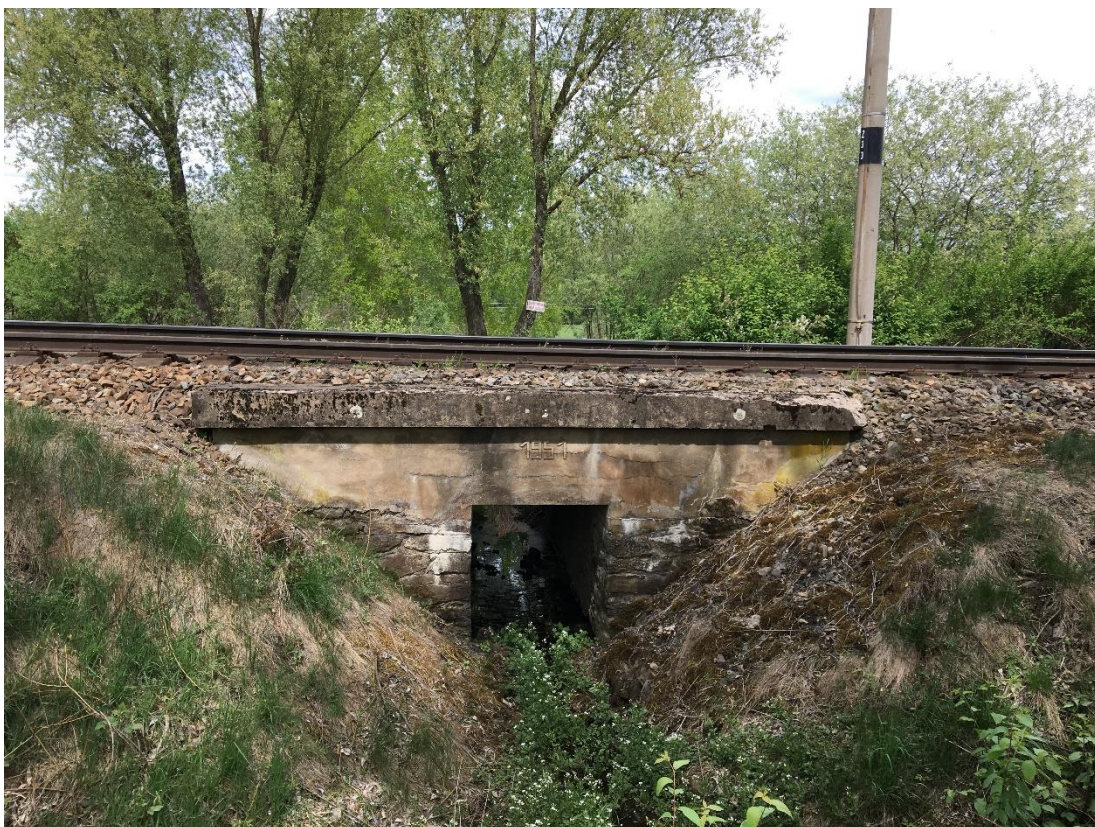
Foto č. 29 – Propustek v km 22,993

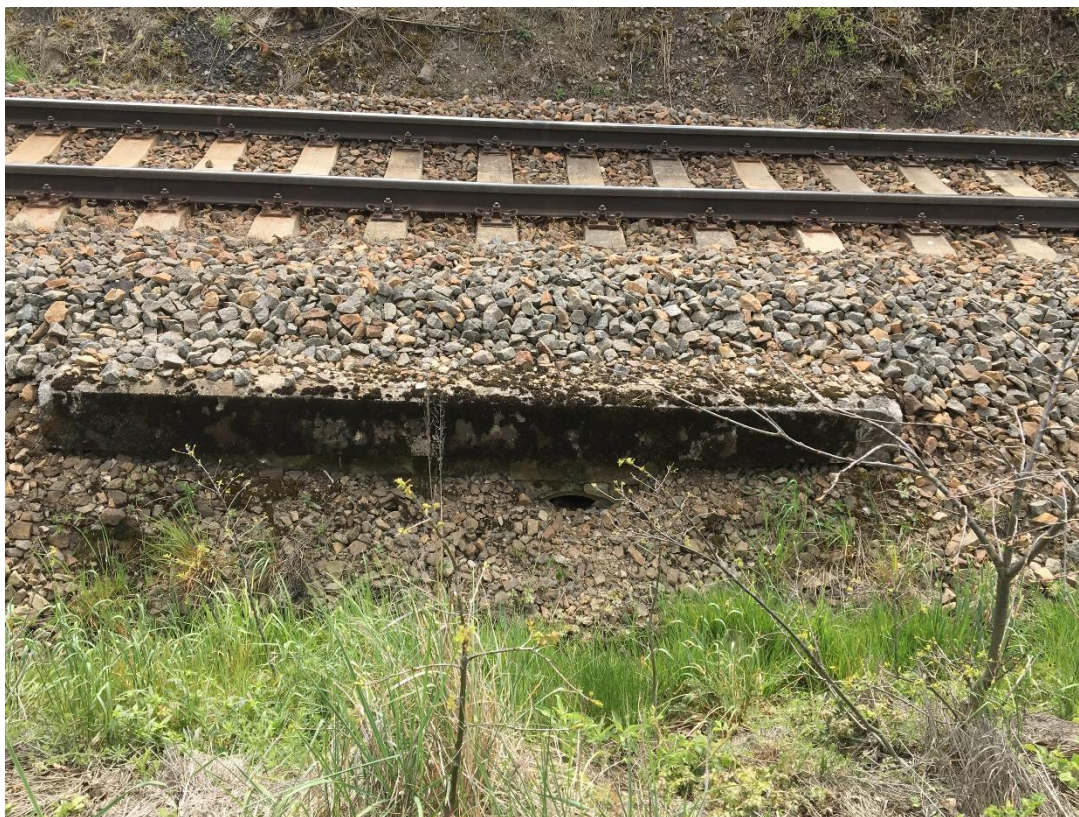
Foto č. 30 – Zasypaný propustek v km 24,922

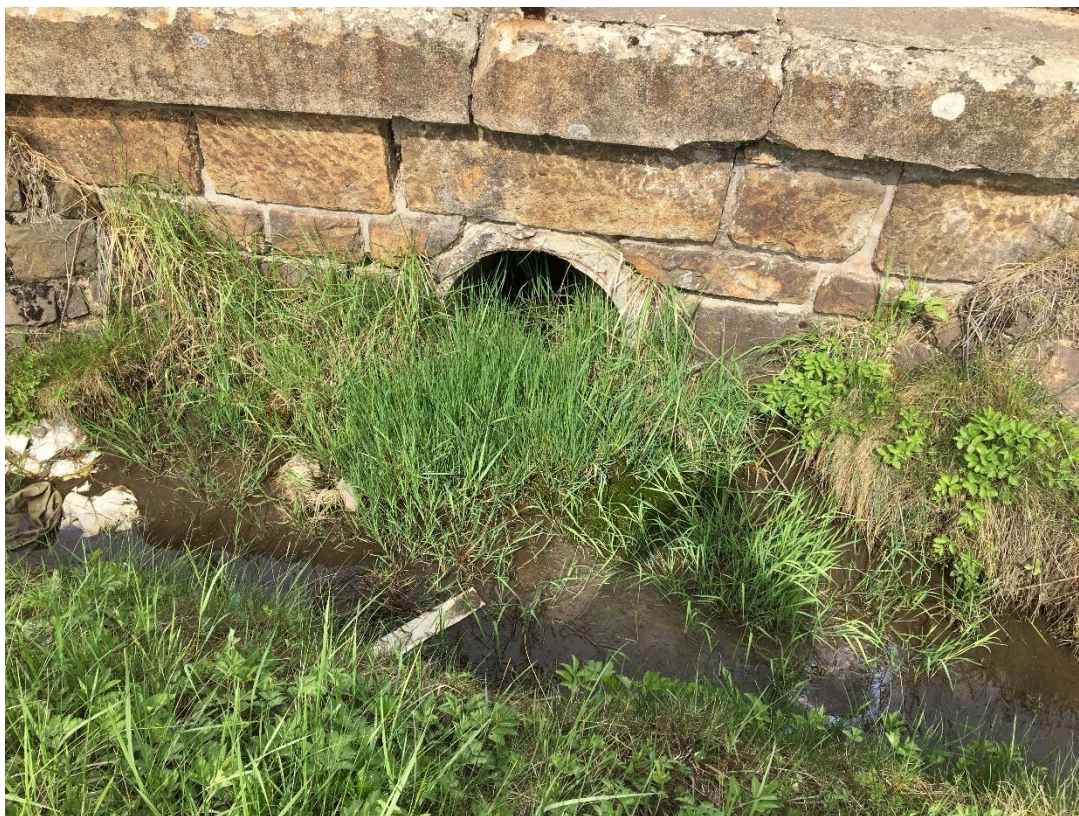
Foto č. 31 – Neudržovaný propustek v km 26,262

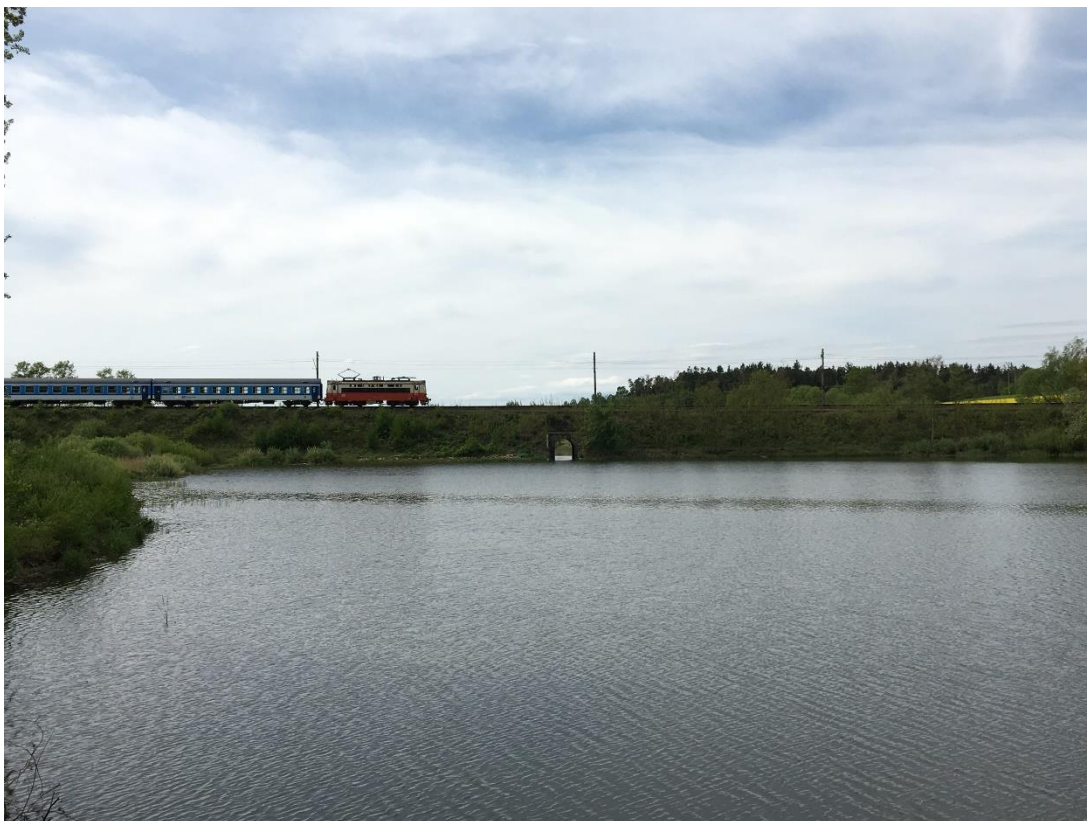
Foto č. 32 – Vedení trasy po náspu přes rybník Ochoz u Mnichu v km 15,760

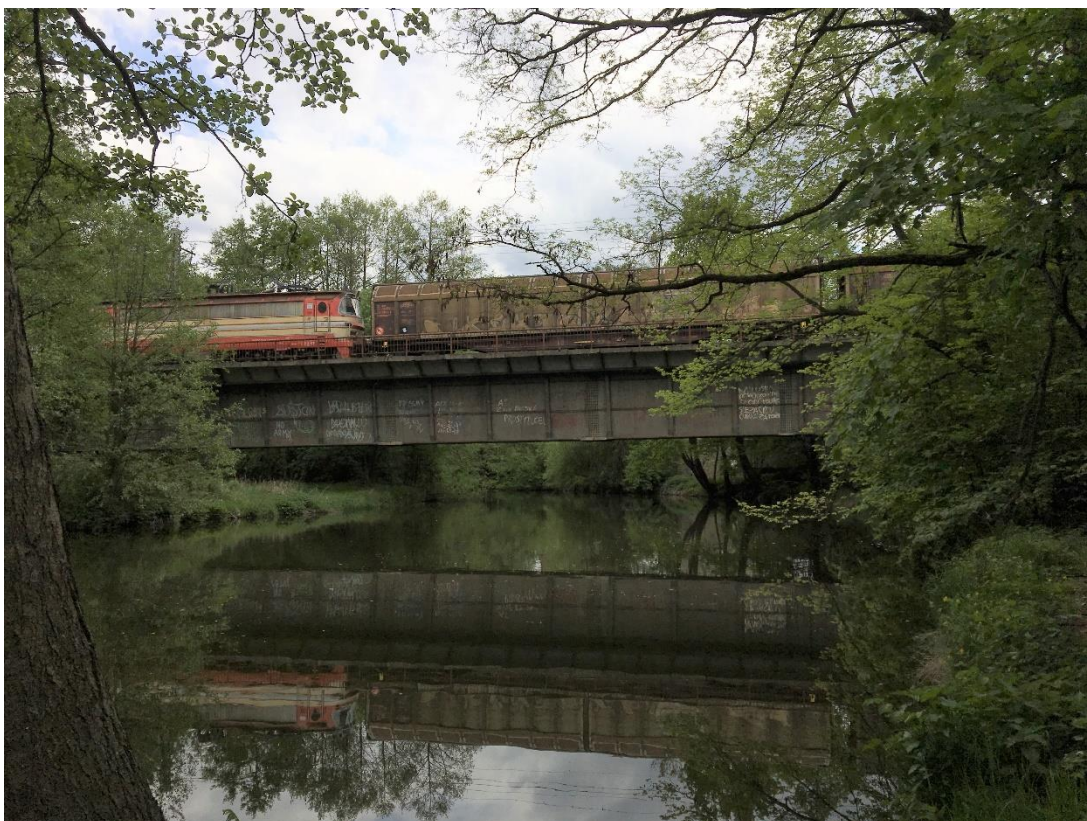
Foto č. 33 – Most přes řeku Nežárku v Jindřichově Hradci v km 26,463
