Číslo přejezdu	P938	ZÁVAŽNOST				NÁROČNOST OPATŘENÍ	
		Vysoké riziko				Jednoduché řešení	
		JŘ	185	TTP	710-	silnice	MK Bezejmenná
staničení		54,128 km		staničení		km	
kat. území		Luby		umístění		Intravilán	
<b>STATISTIKA NEHOD</b>							
DN	U	TZ	LZ	HŠ [Kč]	E [Kč]		
1	1	0	0	220 000	21 010 000		
Legenda: E = celková celospolečenská ztráta

### IDENTIFIKACE DOPRAVNĚ BEZPEČNOSTNÍCH DEFICITŮ

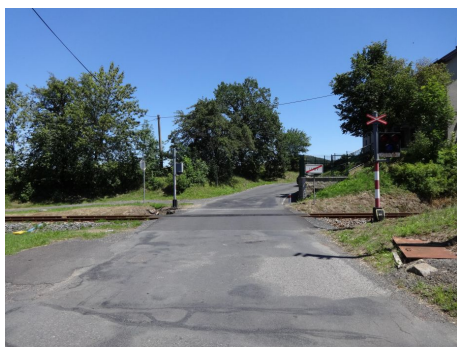
Absence retroreflexního podkladu výstražného kříže SDZ A 32a "Výstražný kříž pro železniční přejezd jednokolejný"

V zájmu lepší postřehnutelnosti přejezdu umístit SDZ A 32a "Výstražný kříž pro železniční přejezd jednokolejný" na retroreflexní podklad. Stejně tak doplnit směrem z obce SDZ A 31a "Návěstní deska (240 m)" spolu s A 30 "Železniční přejezd bez závor". Směrem z klesání k přejezdu do obce upozornit na přejezd nacházející se za výrazným směrovým obloukem příčným prvkem pomocí VDZ, konkrétně aplikací VDZ V 15 "Nápis na vozovce" v podobě opakování výstražného kříže na vozovce umístěného před zmíněný směrový oblouk. Směrem z obce výraznost přejezdu podpořit opakováním výstražníku PZS i po levém okraji vozovky. V neposlední řadě vyřešit špatný technický stav pozemní komunikace. Neprodleně doplnit chybějící výstražník PZS pro účelovou komunikaci. Zároveň zakázat levé odbočení na účelovou komunikaci ve směru jízdy z obce Luby pomocí SDZ B 24b "Zákaz odbočování vlevo".

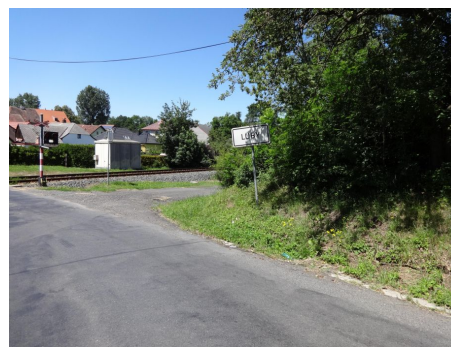
Ve směru do obce je přejezd špatně postřehnutelný vzhledem k faktu, že se nachází neprospěšně za výrazným směrovým obloukem, tudíž zůstává účastníkům silničního provozu do poslední chvíle skryt. Z opačného směru je evidována absence SDZ A 31a "Návěsní deska (240 m)" spolu s A 30 "Železniční přejezd bez závor", což je zcela v rozporu s TP 65. Z tohoto směru je navíc přejezd hůře postřehnutelný vzhledem k umístění v okolním terénu a zástavbě. Také technický stav pozemní komunikace před i za přejezdem není zcela v pořádku a vyžaduje rekonstrukci. Problematická je přítomnost připojení účelové komunikace v bezprostřední blízkosti přejezdu, pro tento směr příjezdu je evidována absence výstražníku PZS. Zároveň je blízkost křižovatky MK s účelovou komunikací nevhodná z pohledu normy ČSN 73 6380.

Pohled na křižovatku účelové komunikace s MK, absence výstražníku PZS pro účelovou komunikaci
