**ZVYŠOVÁNÍ ŽIVOTNOSTI EXTRÉMNĚ NAMÁHANÝCH DÍLŮ NA DŮLNÍCH
MECHANISMECH**

**INCREASING THE SERVICE LIFE OF THE EXTREMELY STRESSED PARTS ON
MINING MECHANISMS**

The bachelor thesis deals with the issue of mining technology wear, specifically the teeth wear of KU 800 wheel bucket. The work was created in cooperation with prof. Štefan Michna on the basis of research for Vršanská uhelná a.s.

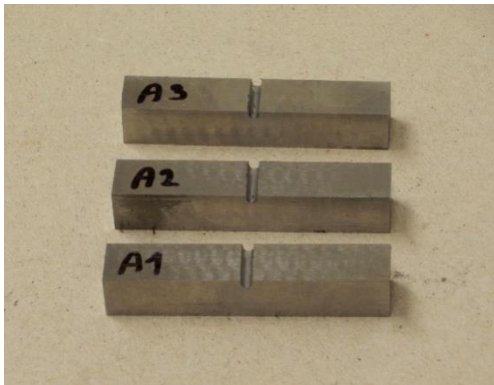
Obrázek 15: vzorek A – vyměnitelný zub, nový
nepoužitý

Výsledné hodnoty vrubové houževnatosti KCU jsou zaznamenány v tabulce 3. Z výsledků je patrné, že u vzorku A jsou hodnoty KCU poměrně nízké (očekávané 50–60 J/cm²). Následujícím zkoumáním se zjistilo, že příčinou byly slévárenské vady. [31]

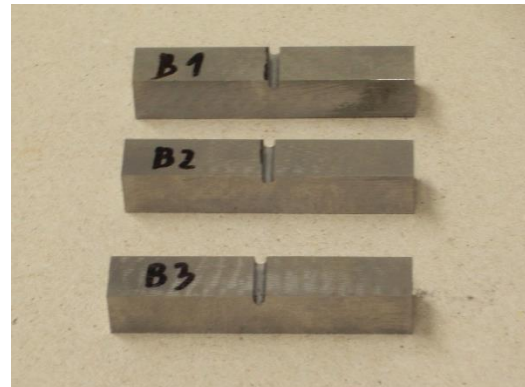
Obrázek 16: vzorek B – vyměnitelný zub, starý
opotřebený

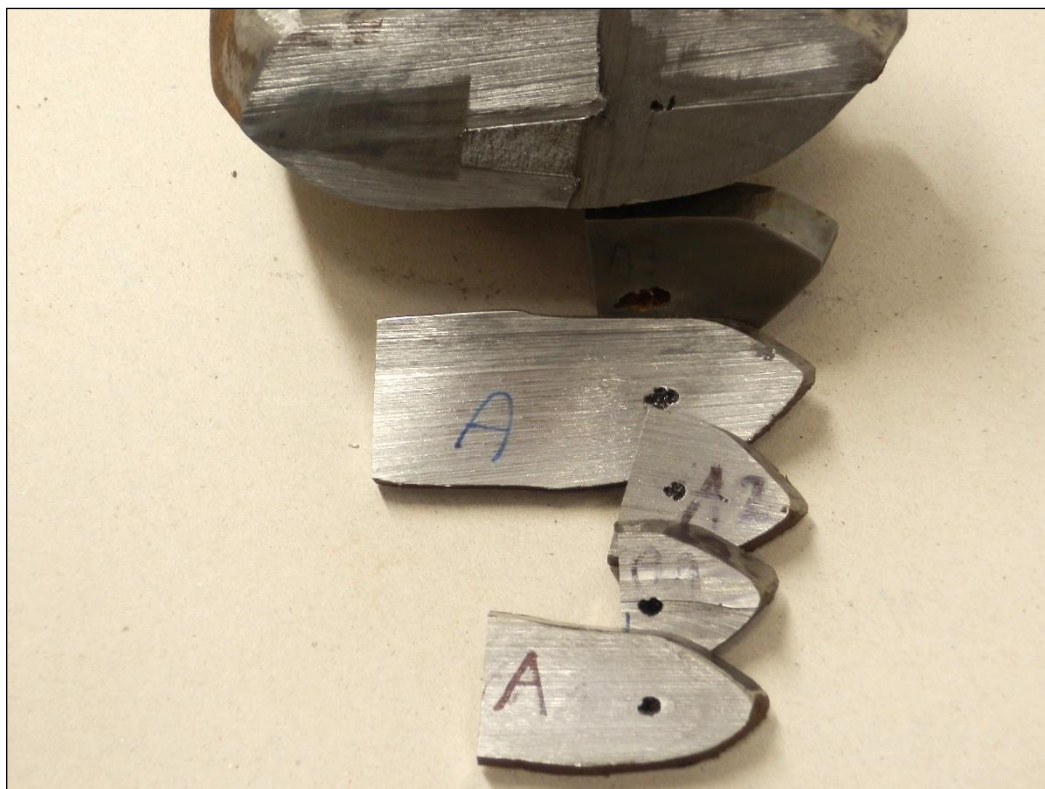
Pro zkoušku vrubové houževnatosti a hodnocení struktury vzorku byl nepoužitý zub (vzorek A) rozdělen na několik částí. Po rozřezání vzorku byla zjištěna velká vnitřní metalurgická vada ve formě dutiny. Tato dutina měla rozměry cca 70 x 3–5 mm (viz obrázek 18) a ve vzorku se vyskytovala, tak jak je znázorněno na obrázku 19.

Obrázek 17: vnitřní vada u vzorku A

Předepsání nedestruktivních zkoušek: zkouška ultrazvukem nebo rentgenem. Cílem zkoušek je odhalení vnitřních vad (trhliny a staženiny) a případné vyřazení zmetků.

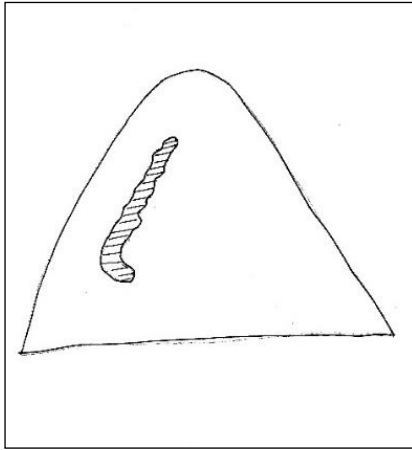
Obrázek 18: umístění vady u vzorku A

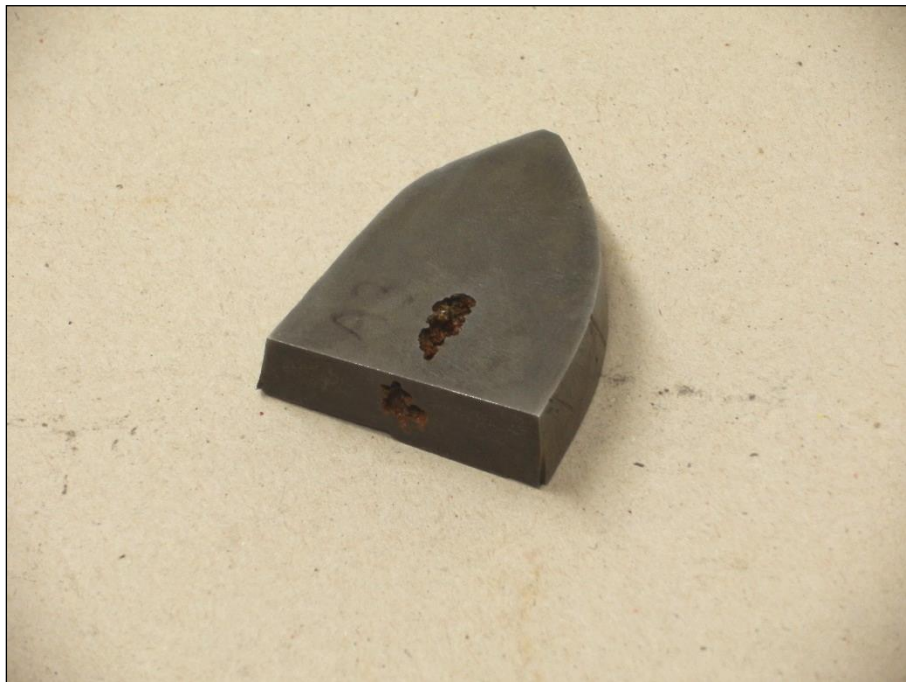
Obrázek 19: makrostruktura vzorku A s vadou

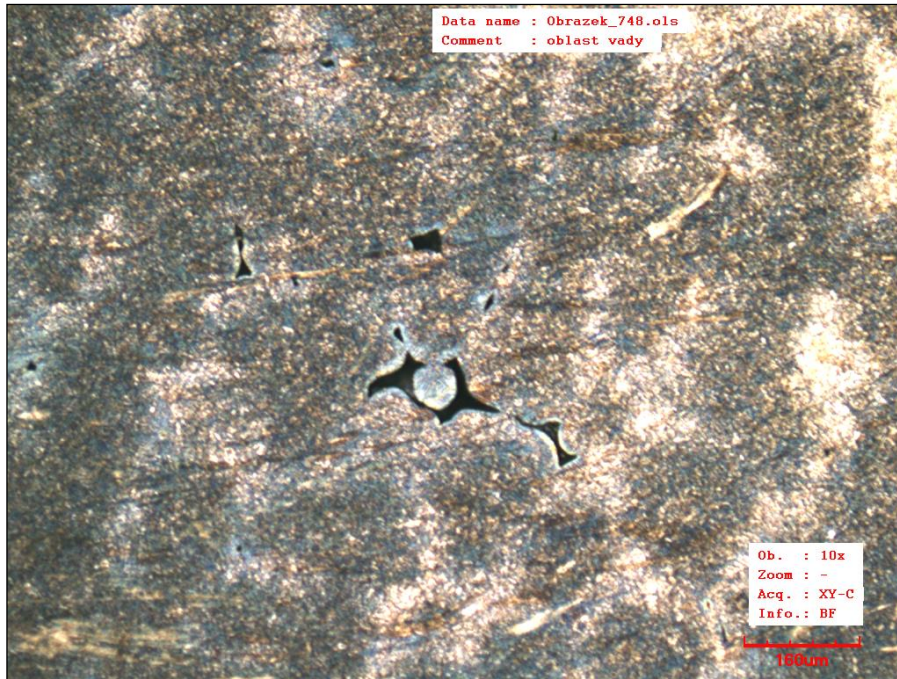
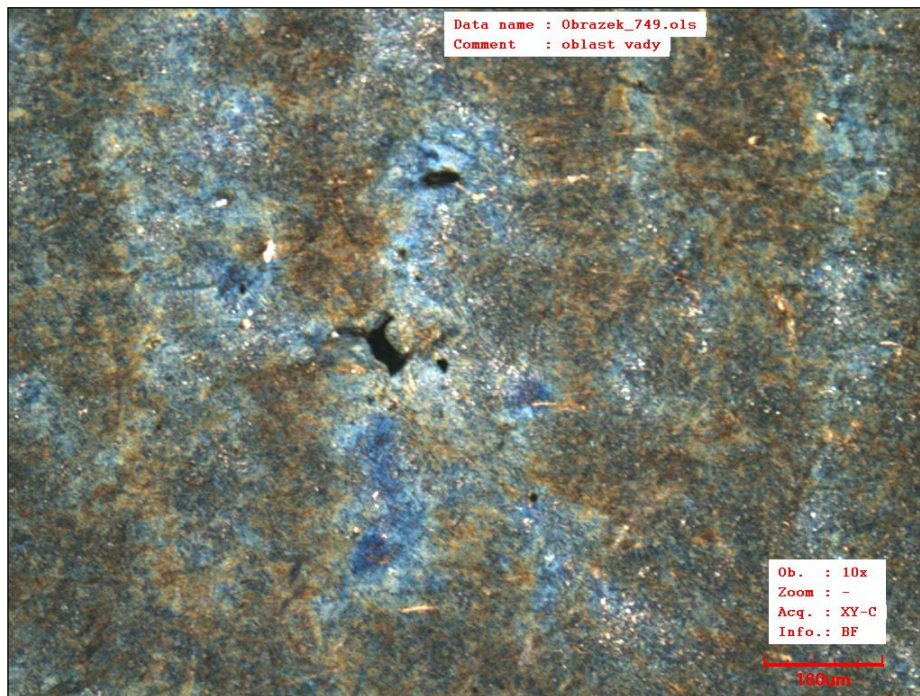
Mikrostruktura vzorku A vykazuje v oblasti výskytu vady zvýšenou porezitu (obrázky 20 a 21). V okolí velké uzavřené dutiny je patrný větší počet modře zbarvených plastických silikátů typu MnS (obrázky 22 a 23). Dále byly ve dvou místech nalezeny tmavé vměstky o velikosti 15–40 mm (obrázky 24 a 25, označeno šipkou A) s blízkým výskytem plastického silikátu typu MnS (obrázek 24, označeno šipkou B).

Obrázek 20: zvýšená porezita v okolí dutiny

Obrázek 21: zvýšená porezita v okolí dutiny

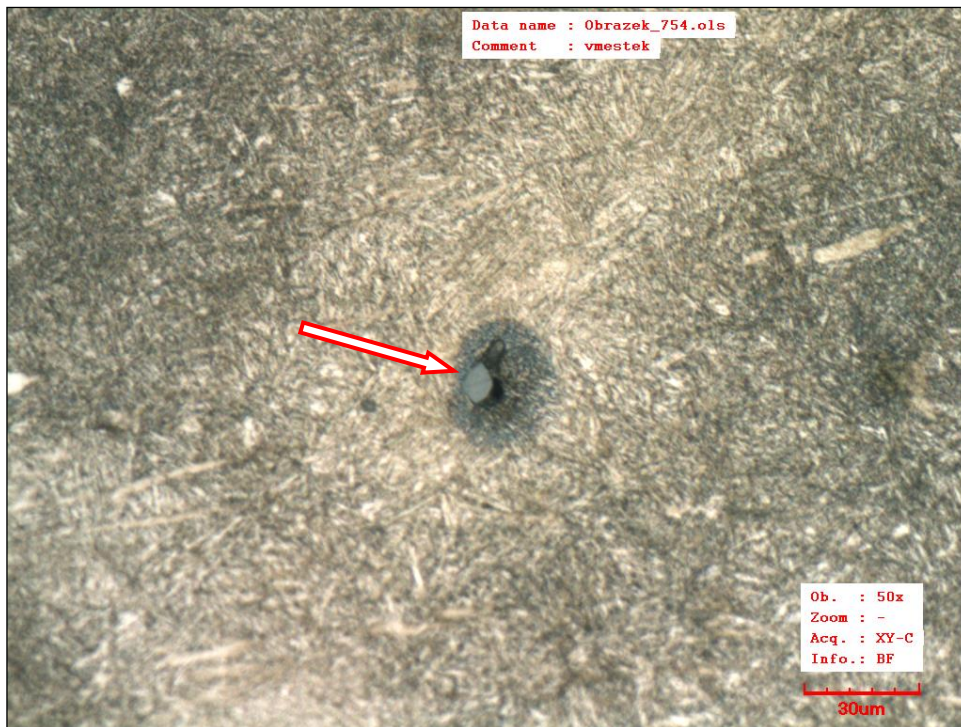
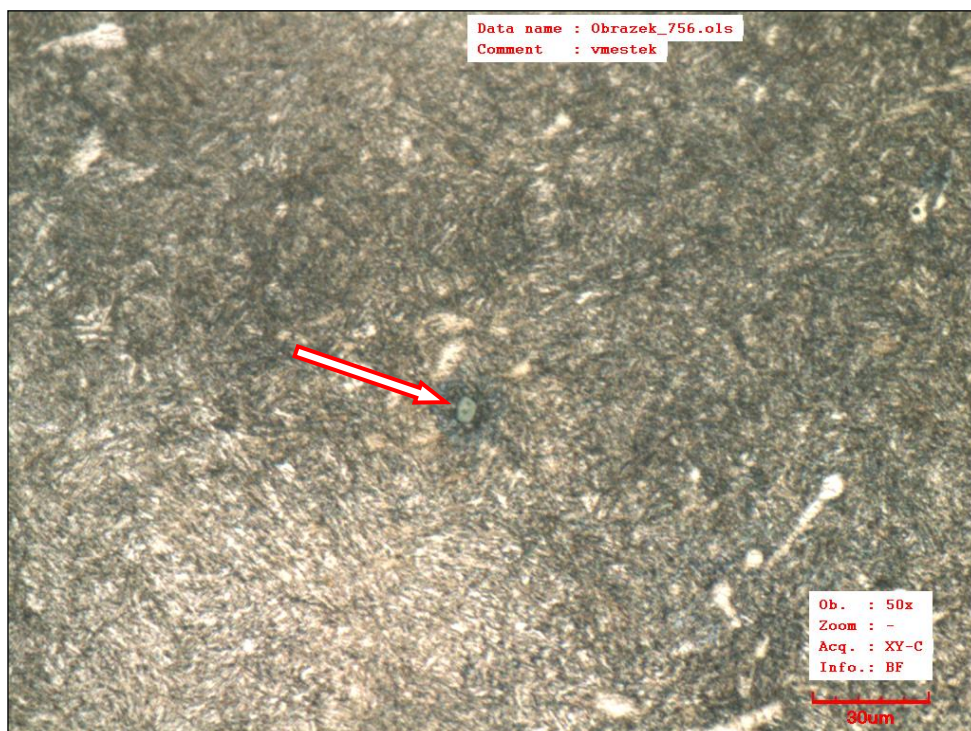
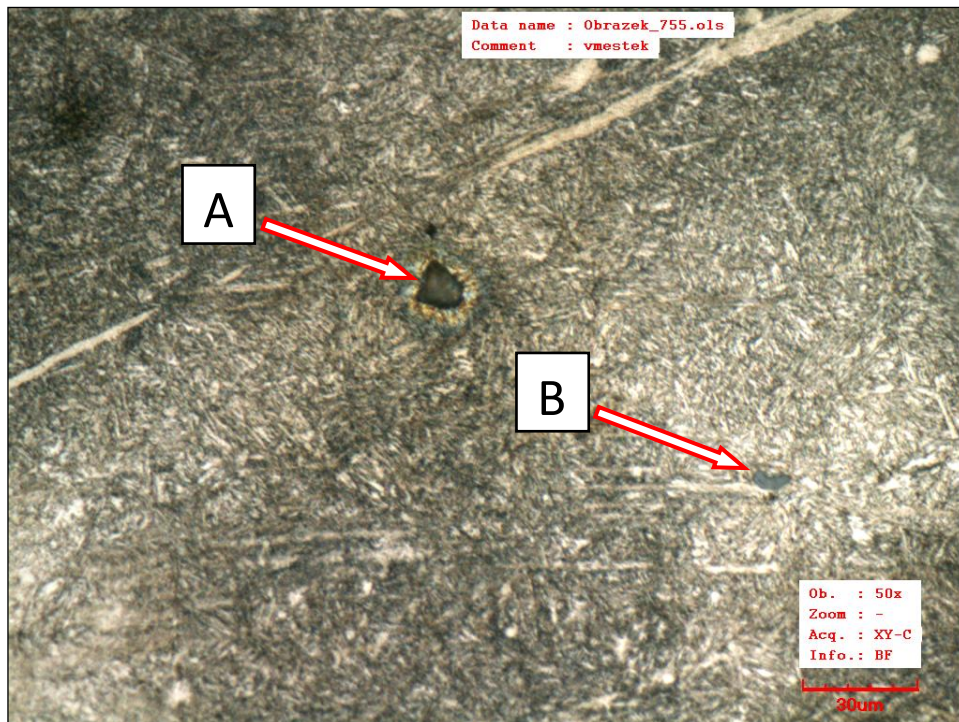
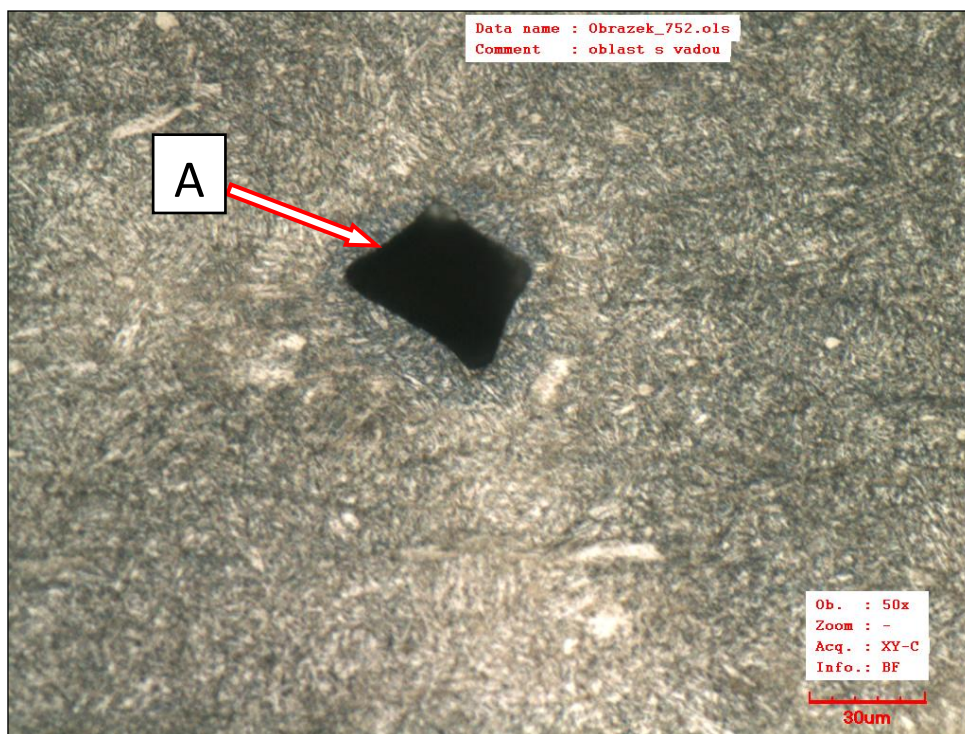
Obrázek 22: výskyt většího počtu vměstků v okolí dutiny (označeno šipkou)

Obrázek 23: výskyt většího počtu vměstků v okolí dutiny (označeno šipkou)

Obrázek 24: výskyt vměstků v okolí dutiny (označeno šipkami)

Obrázek 25: výskyt vměstků v okolí dutiny (označeno šipkou)

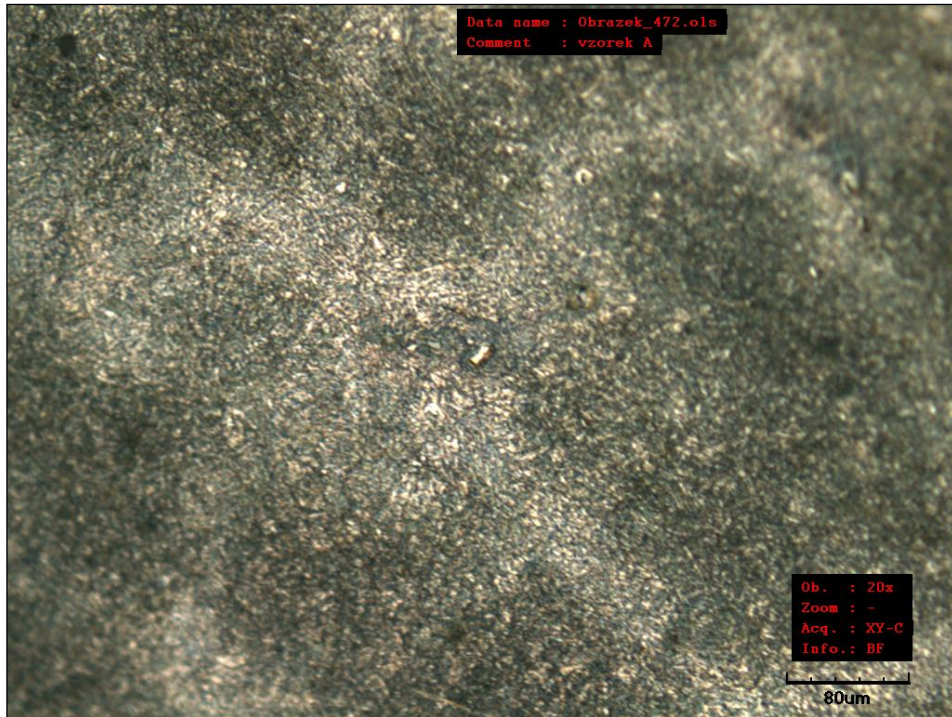
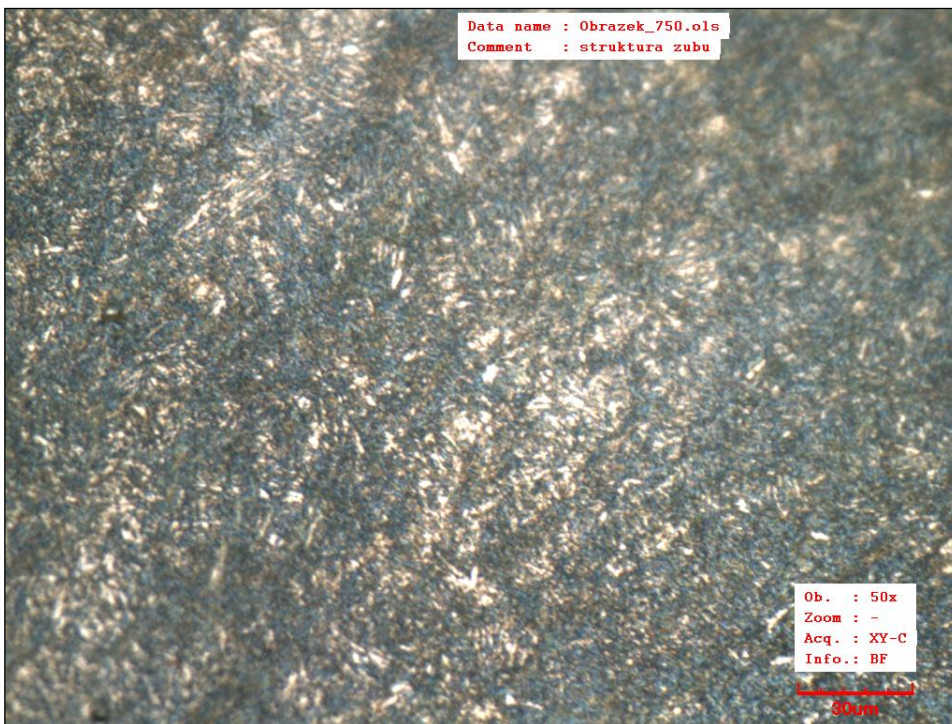
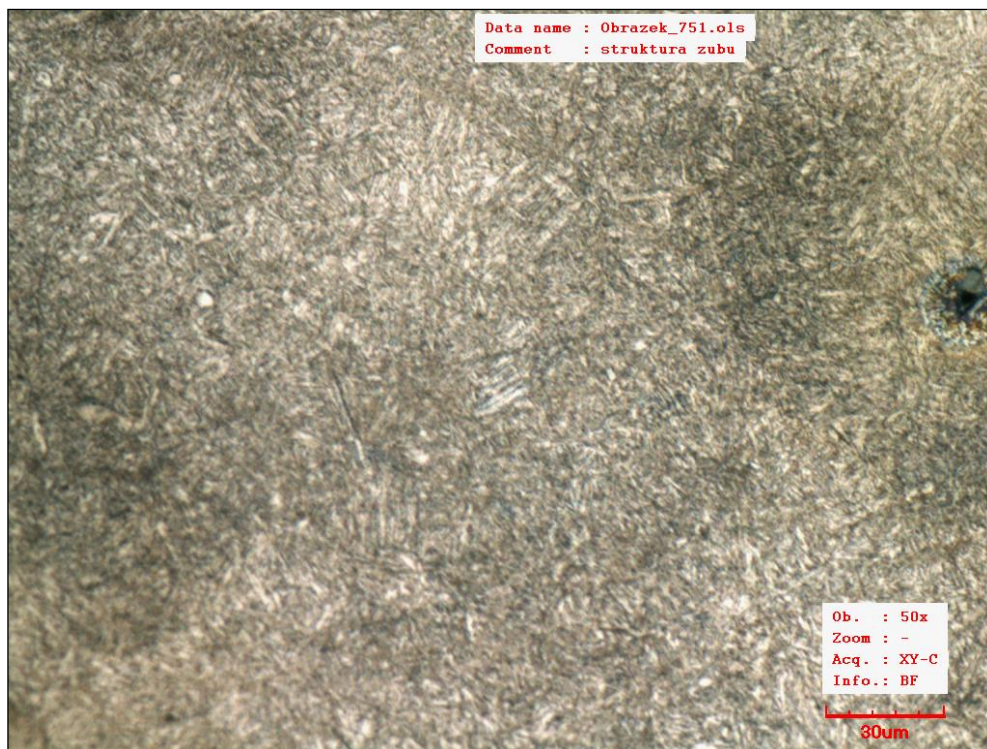
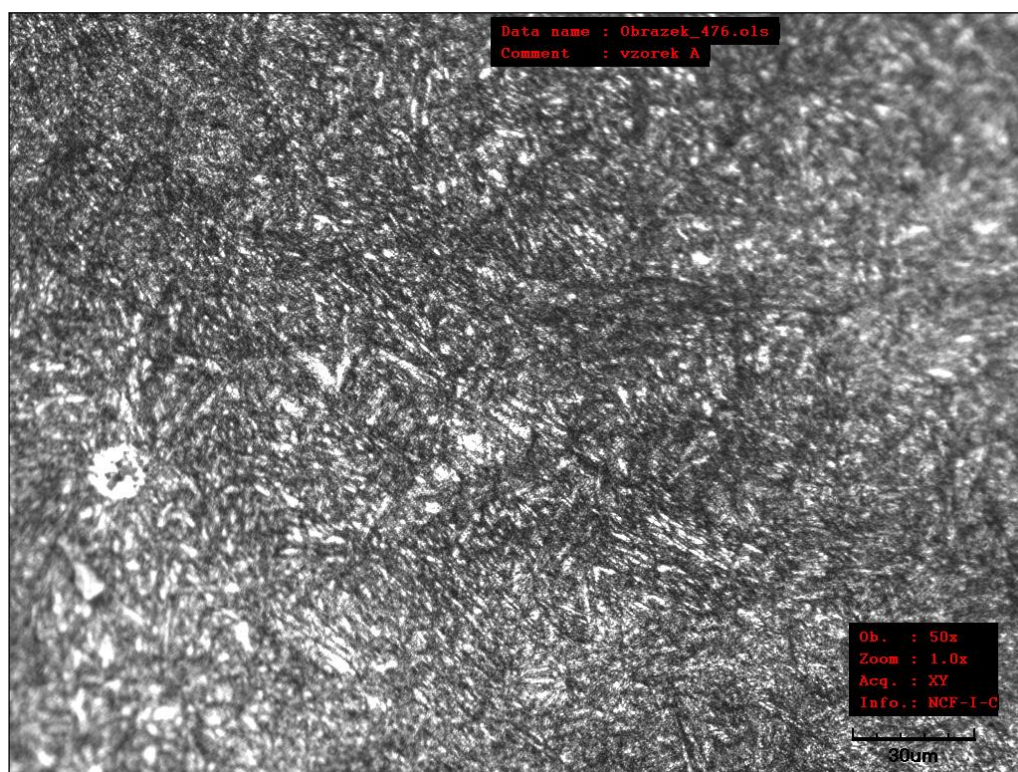
Obrázek 26: mikrostruktura vzorku A

Obrázek 27: mikrostruktura vzorku B

Obrázek 28: mikrostruktura vzorku A

Obrázek 29: mikrostruktura vzorku A

Mikrostruktura vzorků vykazuje bainitický charakter oceli po kalení s výskytem menšího podílu středně jemného martenzitu. Struktura, až do obsahu uhlíku 0,4 %, má navíc středně jemný martenzit a dobré plastické vlastnosti. [31]

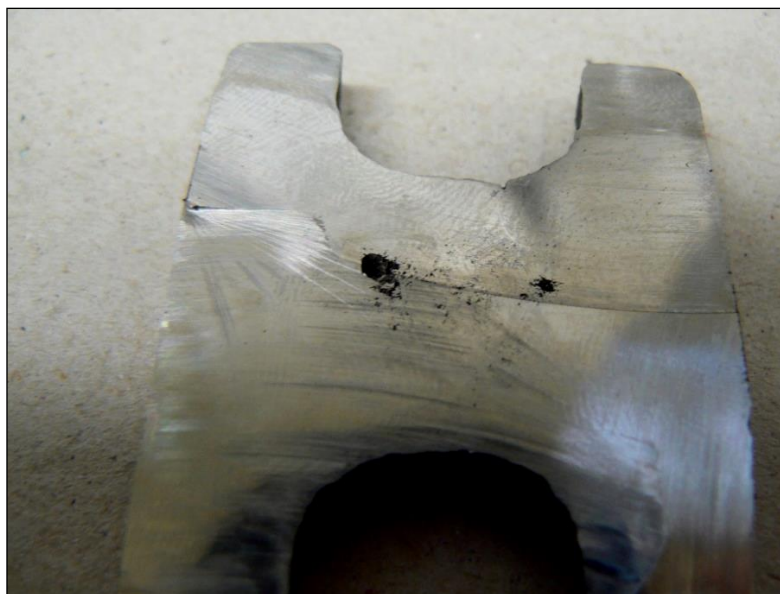
Dodaný zub byl příčně rozřezán pro účely testování (viz obrázek 34). Jednotlivé segmenty byly zkoumány, zda došlo k martenzické transformaci austenitu na martenzit při mechanickém namáhání. Vzorky byly podrobeny dvou simulačním procesům: údery kladiva na plochu vzorku a řezání vzorku tupou pilou za sucha. Při zkoumání struktury byla zjištěna metalurgická vada ve formě staženiny (viz obrázek 35).

Obrázek 35: metalurgická vada ve středové části zubu

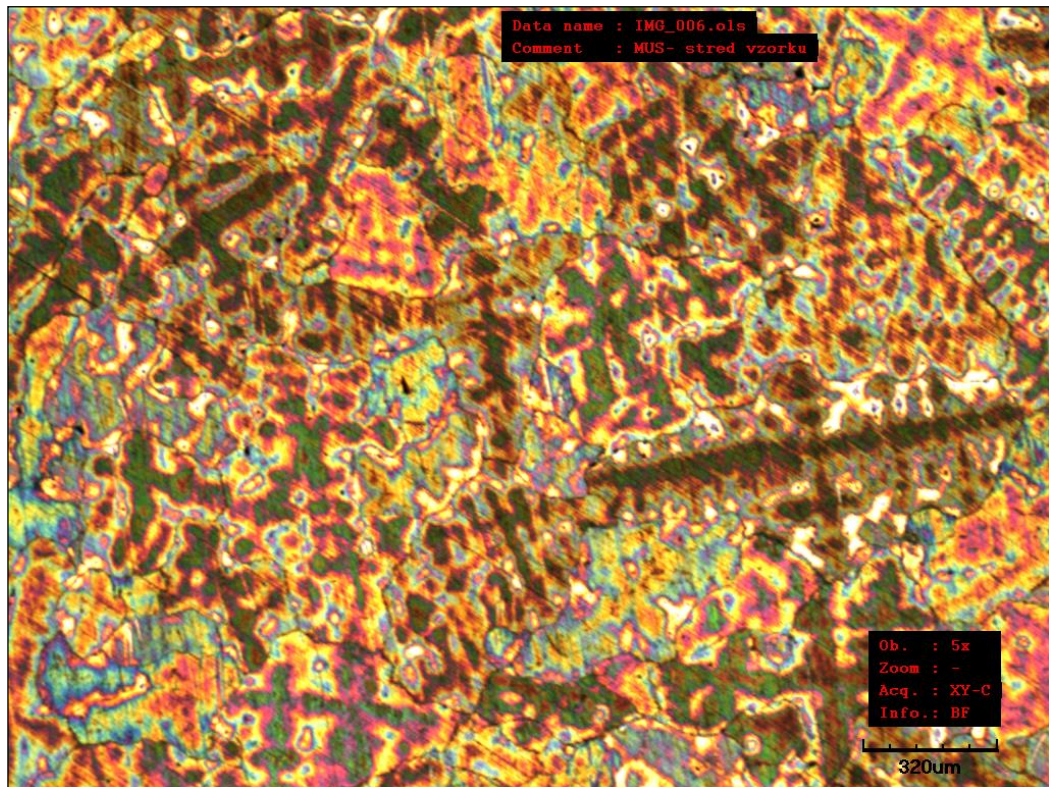
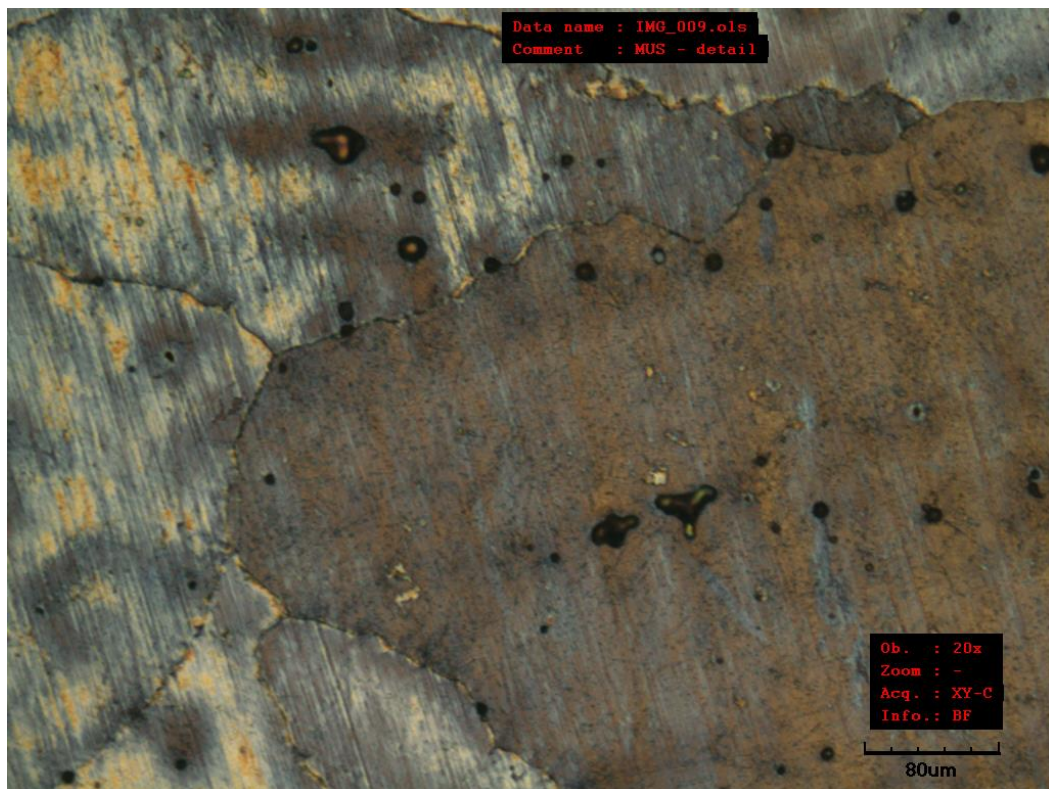
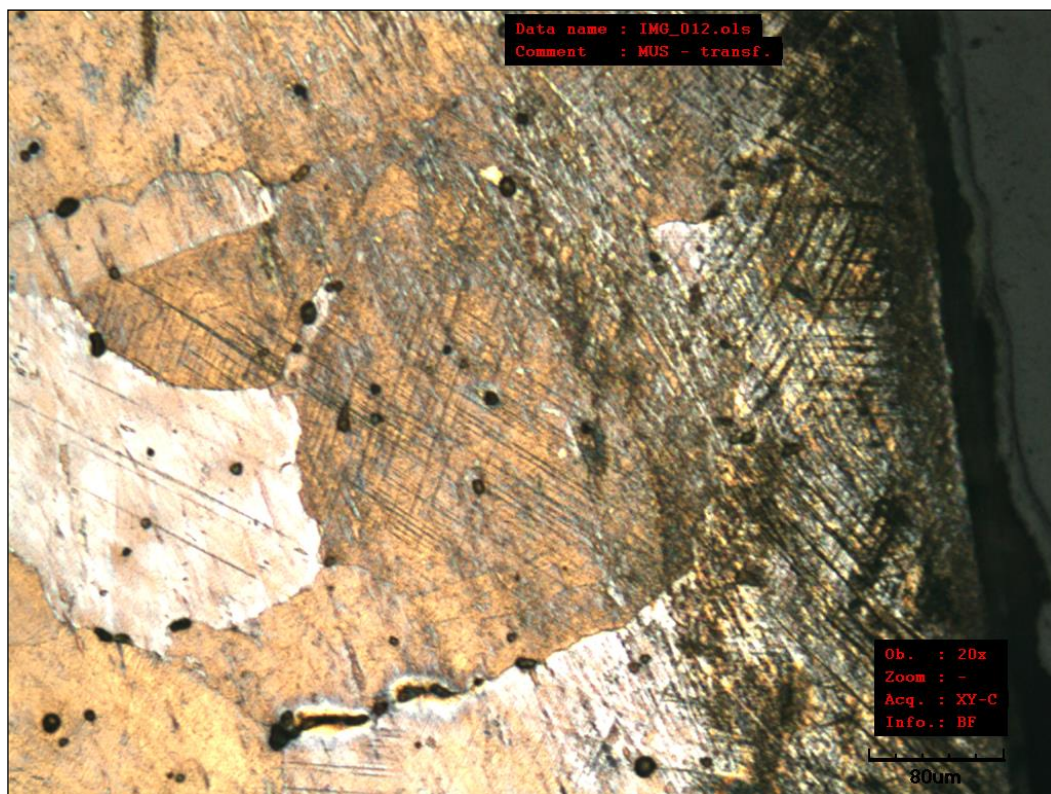
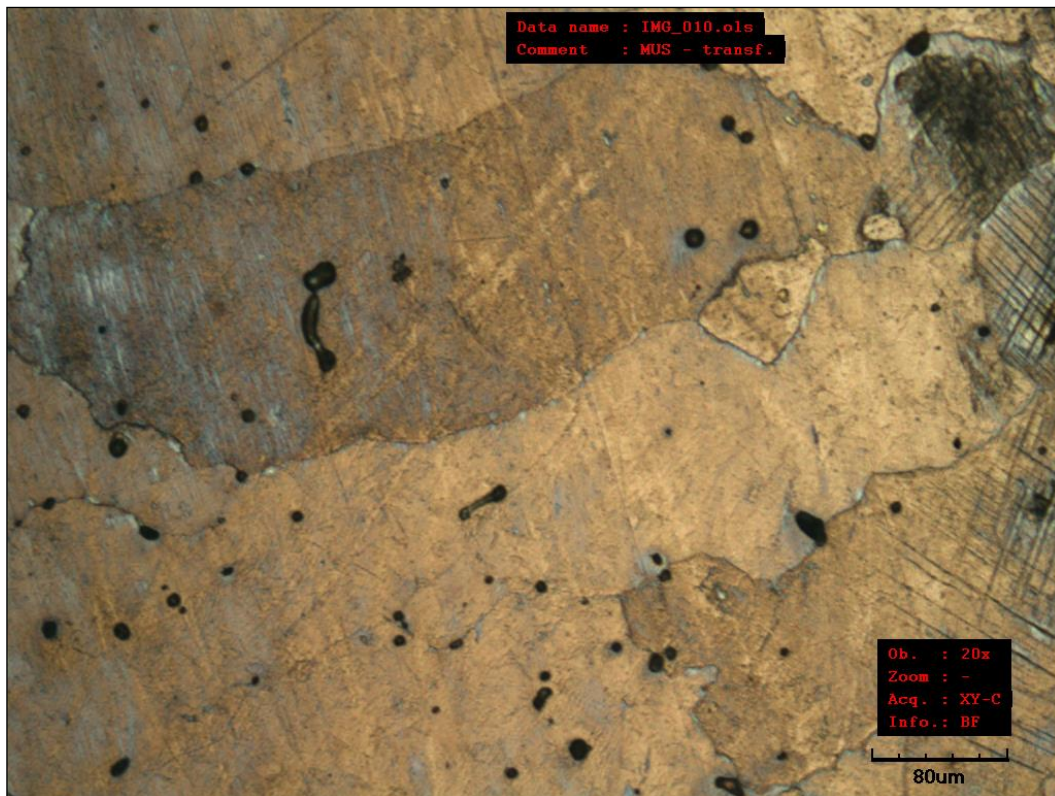
Obrázek 36: mikrostruktura mimo oblast mechanického namáhání

Obrázek 37: mikrostruktura mimo oblast mechanického namáhání – detail

Obrázek 38: mikrostruktura v oblasti mechanického namáhání na povrchu

Obrázek 39: mikrostruktura v oblasti mechanického namáhání na povrchu

Mikrostruktura testovaného vzorku po úderech kladiva vykazuje uvnitř odlitku strukturu původního austenitického zrna (viz obrázek 36 a 37). Zrno je v celém obsahu průřezu hrubší, což odpovídá použité technologii odlévání. Na obrázcích 38 a 39 je patrné, že u okrajů v místech mechanického namáhání proběhla transformace z austenitu na martenzit. Tato transformace zasahuje do hloubky 90–110 μm od povrchu.

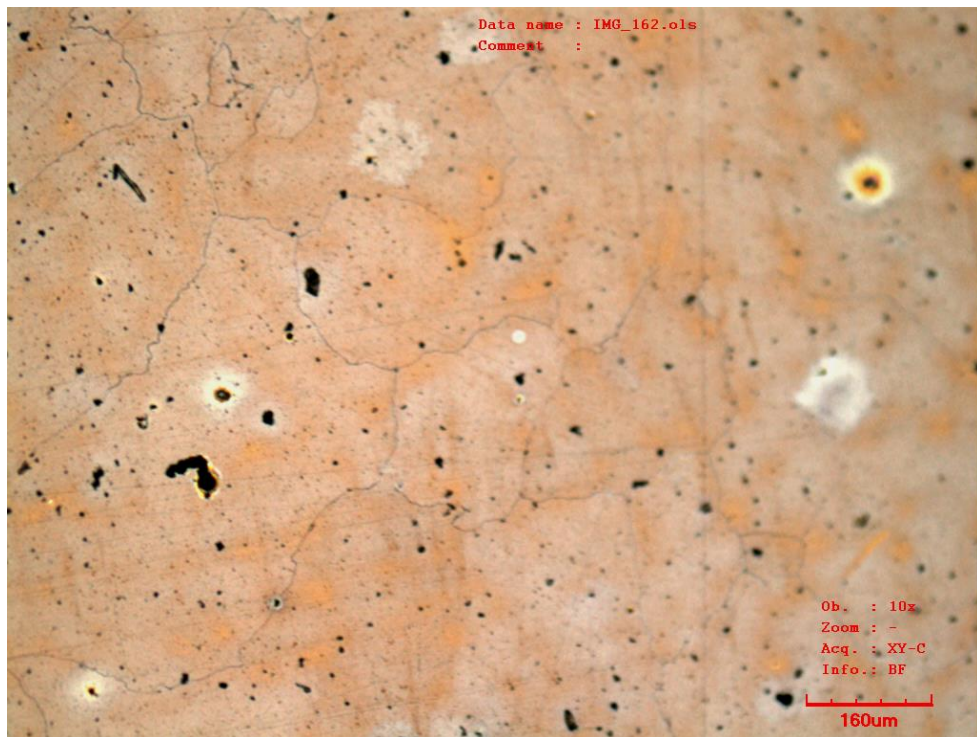
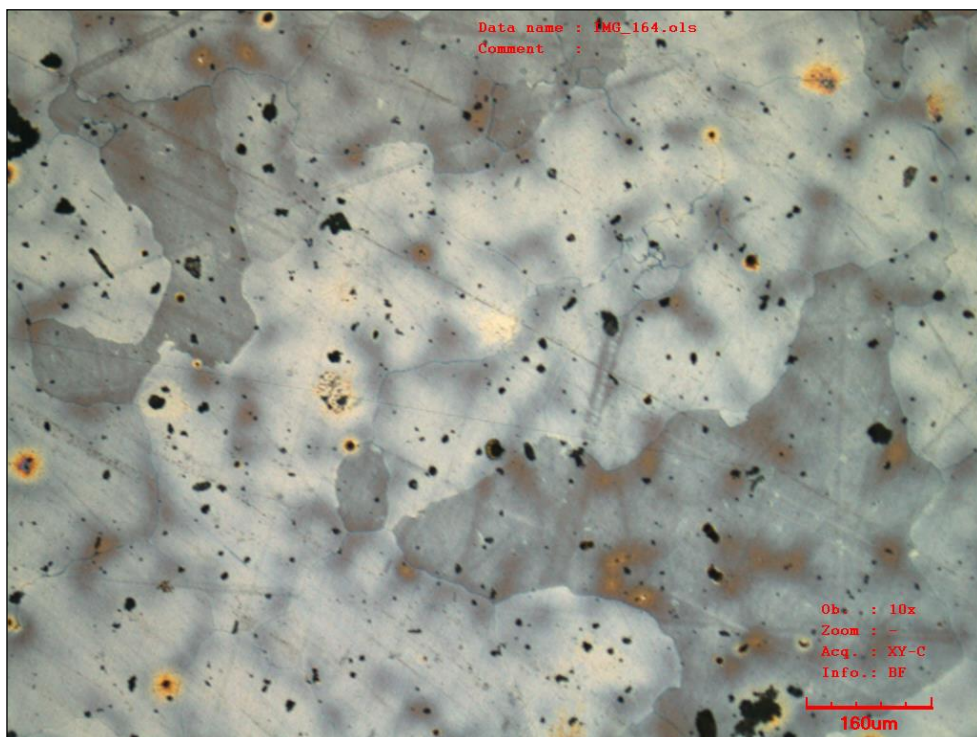
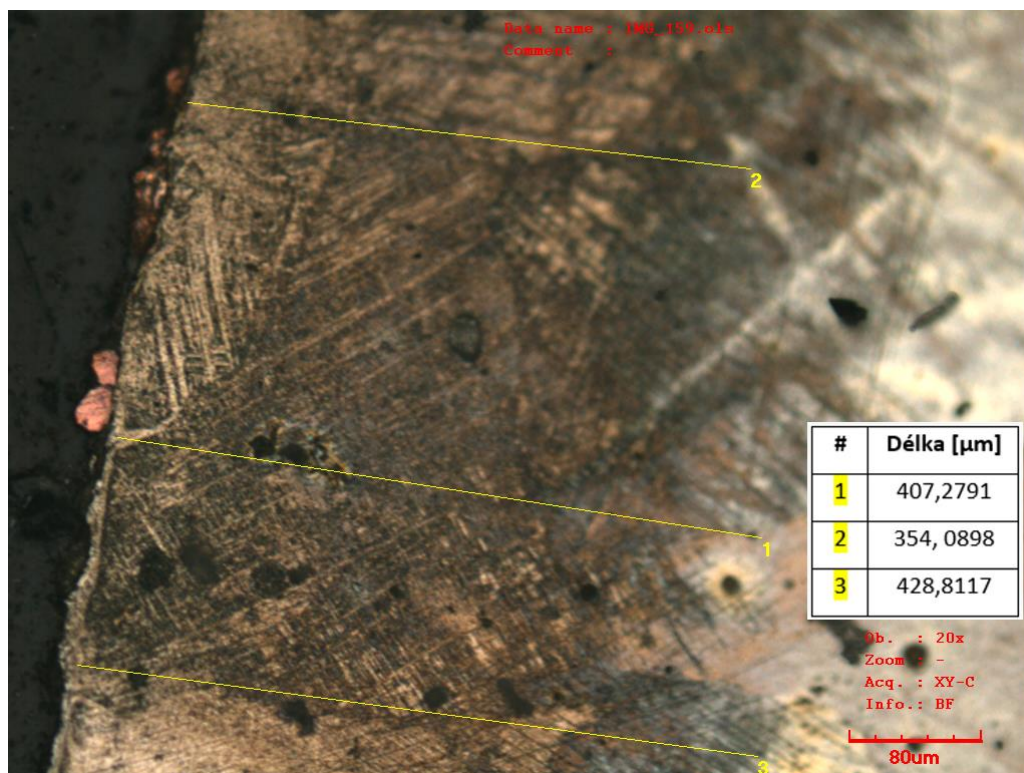
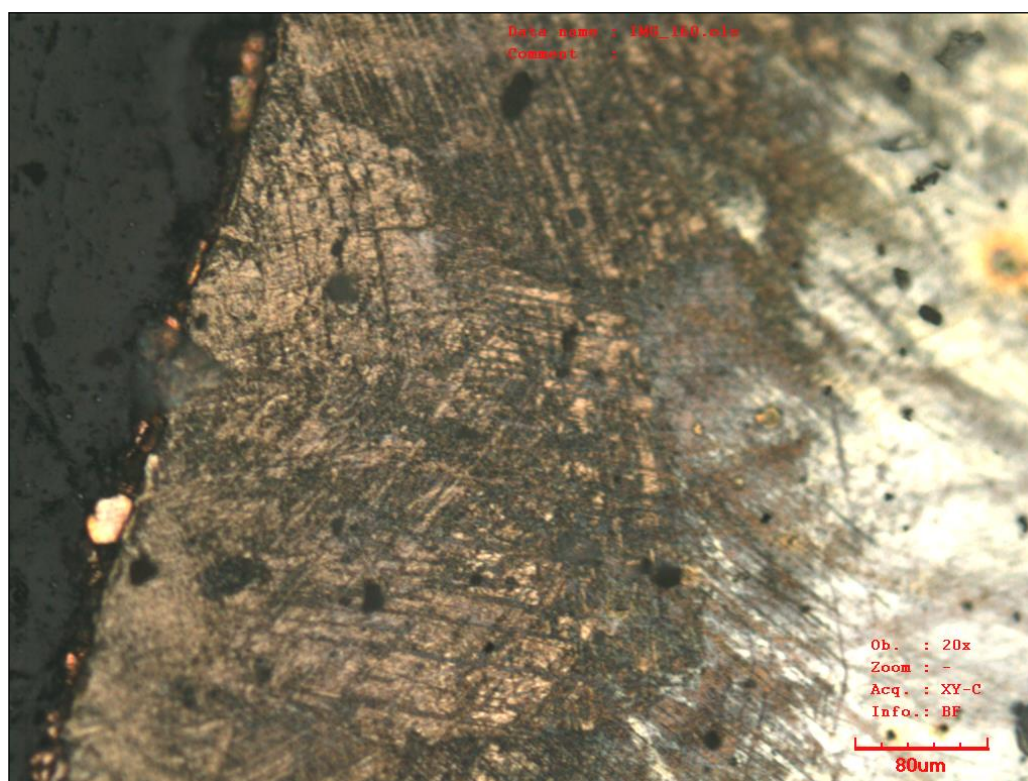
Obrázek 40: mikrostruktura mimo oblast mechanického namáhání

Obrázek 41: mikrostruktura mimo oblast mechanického namáhání

Obrázek 42: mikrostruktura v oblasti mechanického namáhání na povrchu

Obrázek 43: mikrostruktura v oblasti mechanického namáhání na povrchu

Mikrostruktura testovaného vzorku po rozřezání tupou pilou vykazuje uvnitř odlitku litou strukturu původního austenitického zrna (viz obrázek 40 a 41). Zrno je v celém obsahu průřezu hrubší, což odpovídá použité technologii odlévání. Na obrázcích 42 a 43 je patrné, že u okrajů v místech mechanického namáhání proběhla transformace z austenitu na martenzit. Tato transformace zasahuje do hloubky od 354–428 μm od povrchu. [31]
