**ČESKÉ VYSOKÉ UČENÍ TECHNICKÉ V PRAZE**

**DIPLOMOVÁ PRÁCE**

**NÁVRH REKONSTRUKCE PRŮMYSLOVÉHO OBJEKTU V DĚTŘICHOVĚ**

**Bc. Lenka KINCLOVÁ**

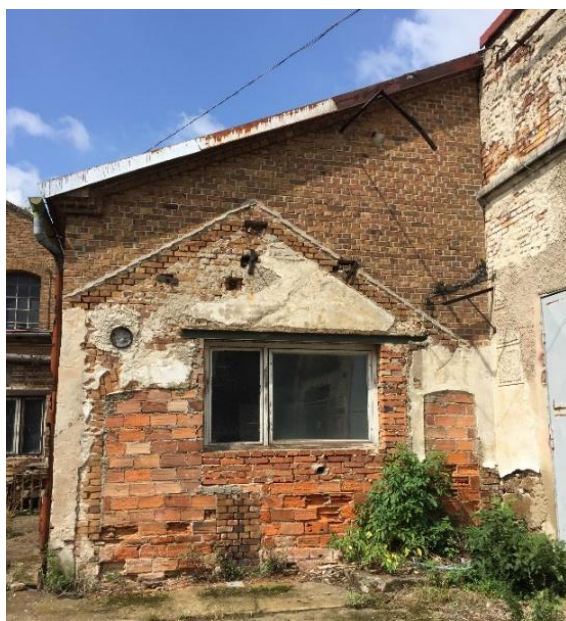
Obrázek č. 9 Vyplnění chybějícího zdiva cihlami různých typů a formátů [vlastní zdroj]

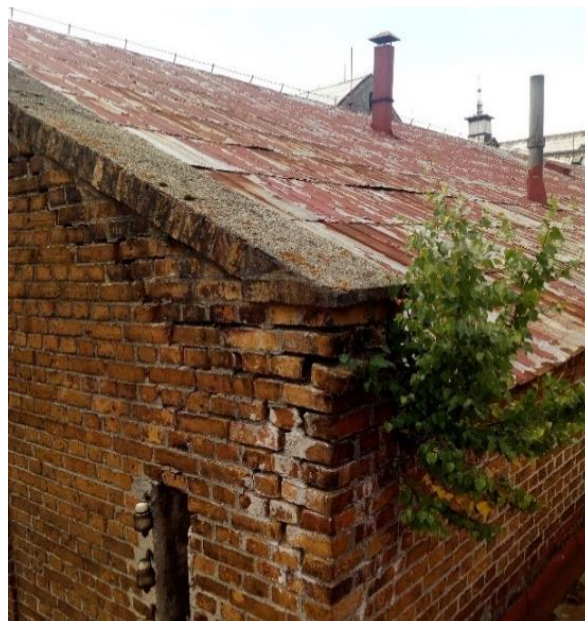
Tato štítová stěna se bortí na obou protilehlých stranách a je zde viditelná absence spárovací hmoty.

Obrázek č. 8 Destrukce zdiva na okraji štítové stěny [vlastní zdroj]

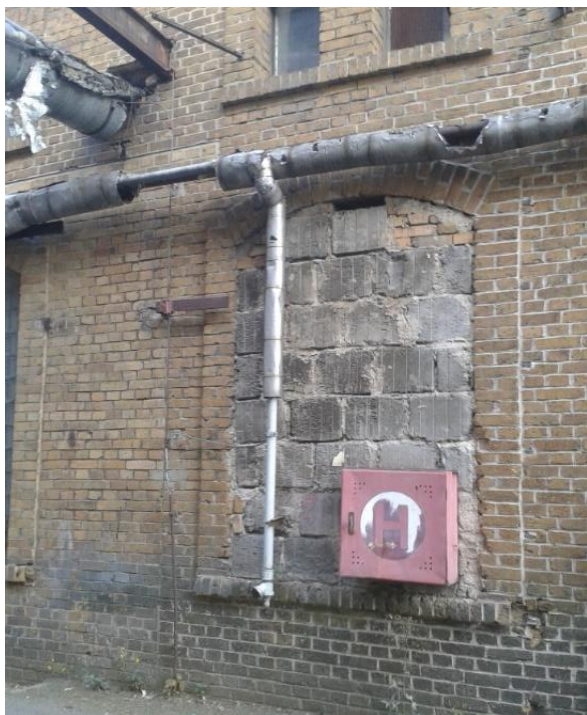
Obrázek č. 11 Zazdění původního otvoru škvárobetonovými tvárnicemi [vlastní zdroj]

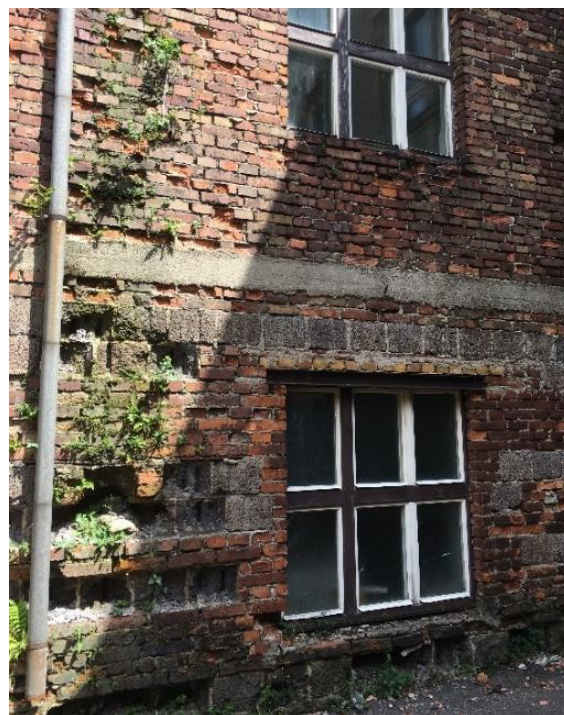
Další porucha, vyskytující se ovšem na více místech, je na jižní straně objektu. Svislá konstrukce je zde prorostlá vyššími rostlinami a mechem. Vlivem vlhkosti a rozpínavosti rostlin zde dochází k vypadávání částí smíšeného zdiva a poruchám ložných spár.

Obrázek č. 10 Zazdění chybějícího zdiva škvárobetonovými tvárnicemi, rostlinné porosty ve spárách zdiva [vlastní zdroj]

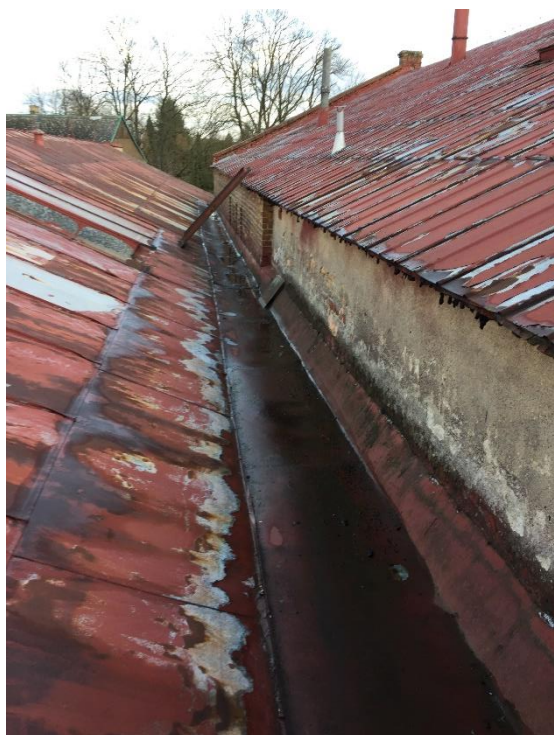
Nosná vrstva této střechy je totožná se skladbou zastřešení skladu, povrchovou úpravu ovšem tvoří pouze asfaltová lepenka v několika vrstvách. Střecha rovněž obsahuje světlíky sedlového tvaru s ventilačními díly.

Obrázek č. 18 Pultová střecha bývalého skladu [vlastní zdroj]

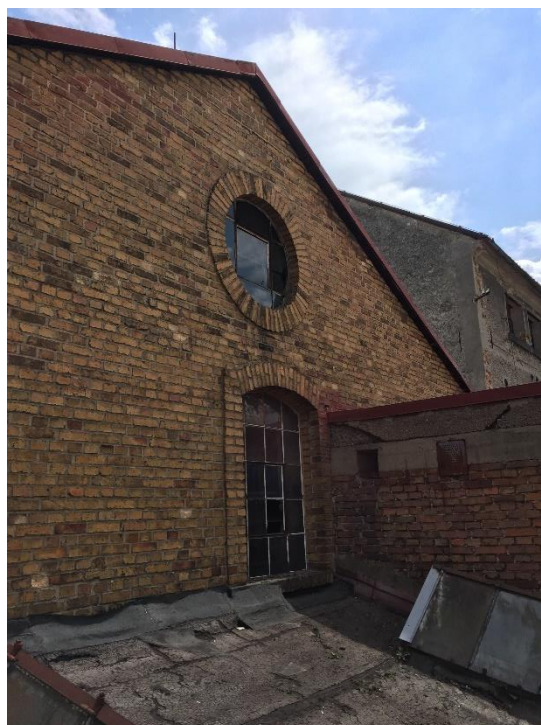
Obrázek č. 17 Pultová střecha krčku [vlastní zdroj]

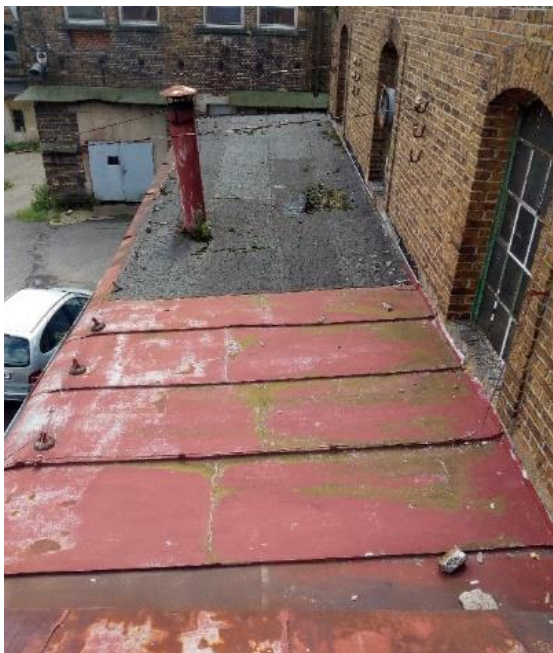
V místě prostupu pozůstalého komínku je zřetelně vidět, jak do konstrukce zatéká a trámy jsou uhnílé. Konstrukce je zasažena vlivem vlhkosti hnilobou a daří se zde organismům rostlinného původu.

Obrázek č. 20 Pultová střecha přístavku [vlastní zdroj]

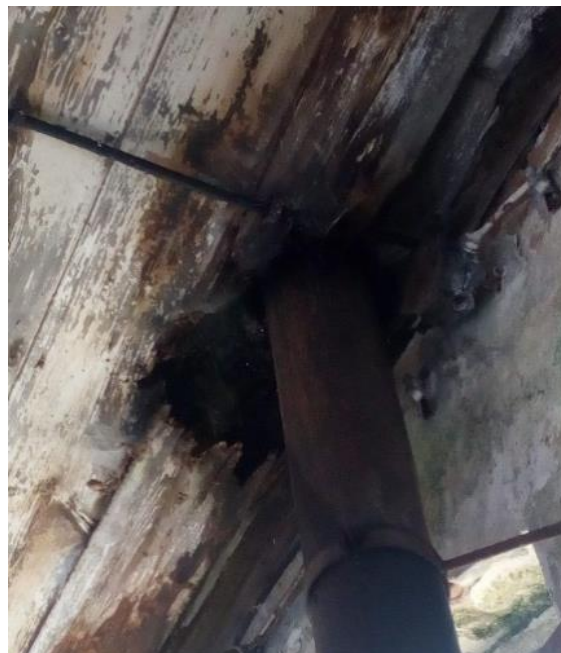
Obrázek č. 19 Pohled na střechu přístavku z interiéru [vlastní zdroj]

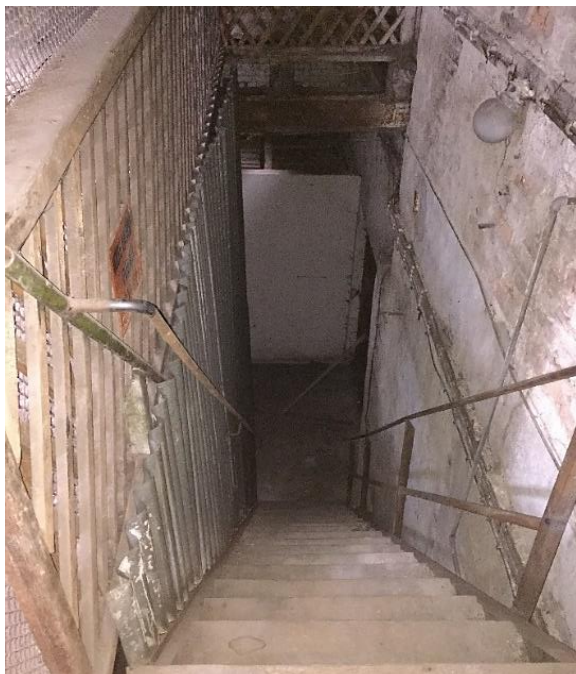
Stávající přímé jednoramenné schodiště je dřevěné s kovovým zábradlím napadeným rží. Šířka schodiště je 1,5 m. Konstrukce je v havarijním stavu. Z jedné strany výstupního ramene je přimontovaný trapézový plech.

Obrázek č. 26 Dřevěné schodiště propojující jednotlivá podlaží haly „C“ [vlastní zdroj]

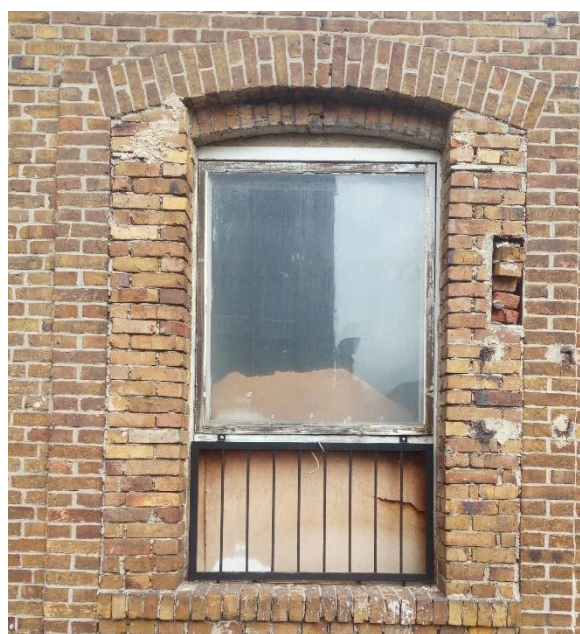
Obrázek č. 23 Detail okna s jednoduchým zasklením [vlastní zdroj]

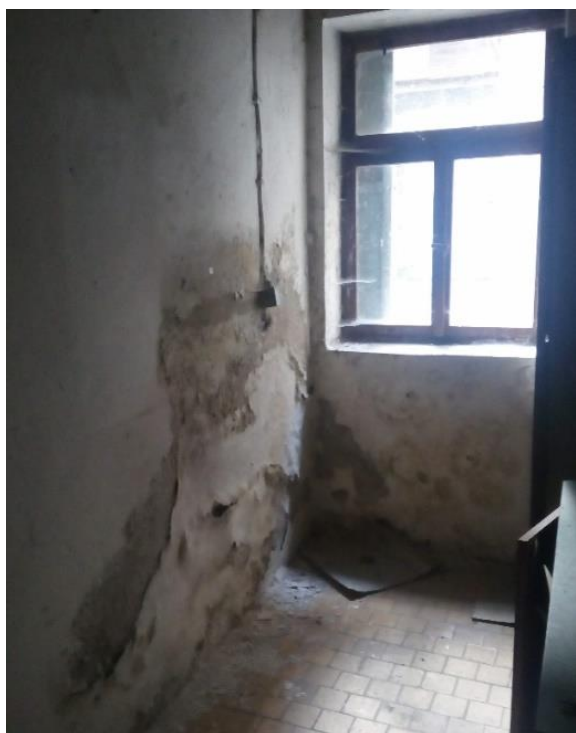
Vnitřní omítky jsou štukové, z velké části jsou však poškozené vlivem vztlínající vlhkosti a zatékání do objektu. Místy se odlupují a jsou popraskané. Výjimkou není ani rostlinný porost a mech ve spárách zdiva.

Obrázek č. 27 Značně vlhká středová stěna haly „C“

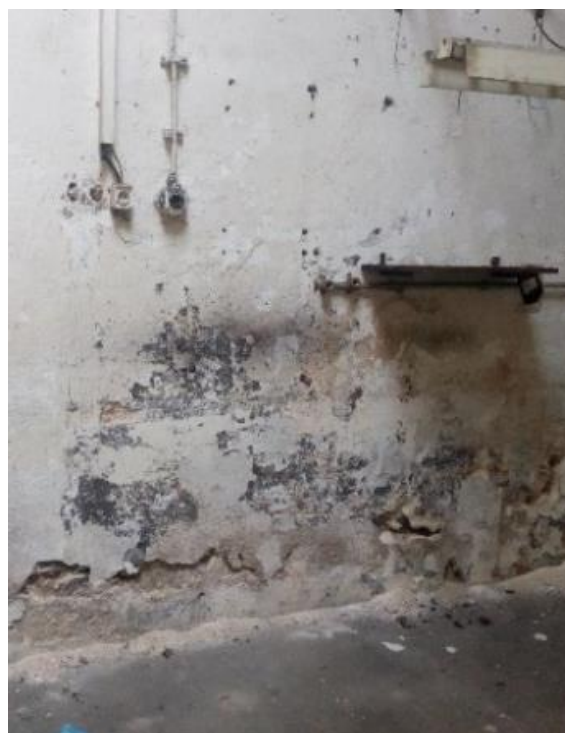
Obrázek č. 28 Destrukce omítek v bývalém skladu
