Příloha_č. 03 – LOKALITA 01

Název diplomové práce: Analýza dopravních nehod na silnicích
I. třídy ve Středočeském kraji

3.2.1 LOKALITA 01

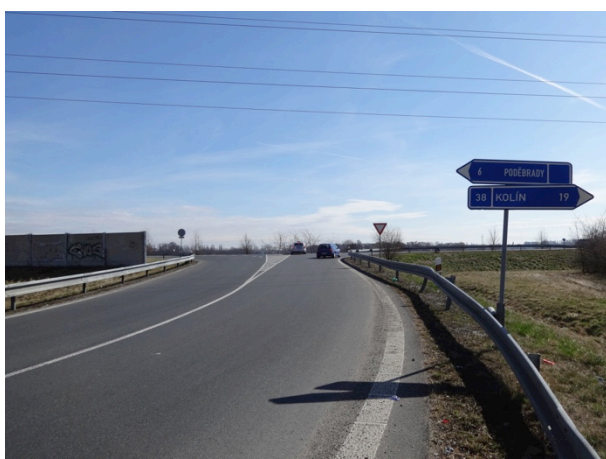
Obrázek 4 – Pohled na sledovanou lokalitu ze západního ramene křižovatky (silnice II/503), v místě nakolmení vedlejší PK na hlavní.

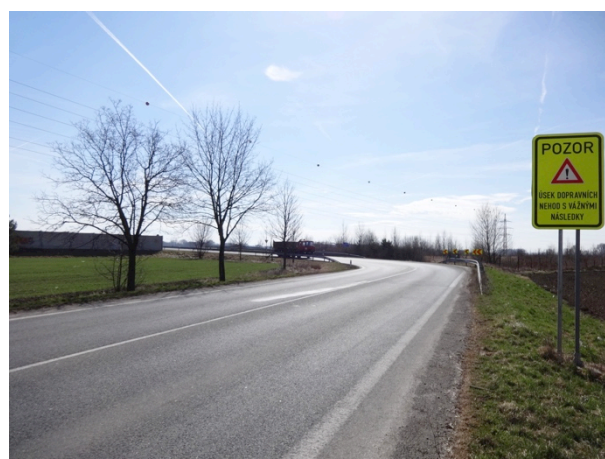
Obrázek 5 – Pohled na sledovanou lokalitu ze západního ramene křižovatky (silnice II/503), výstražné SDZ (častý výskyt DN s váž. následky).

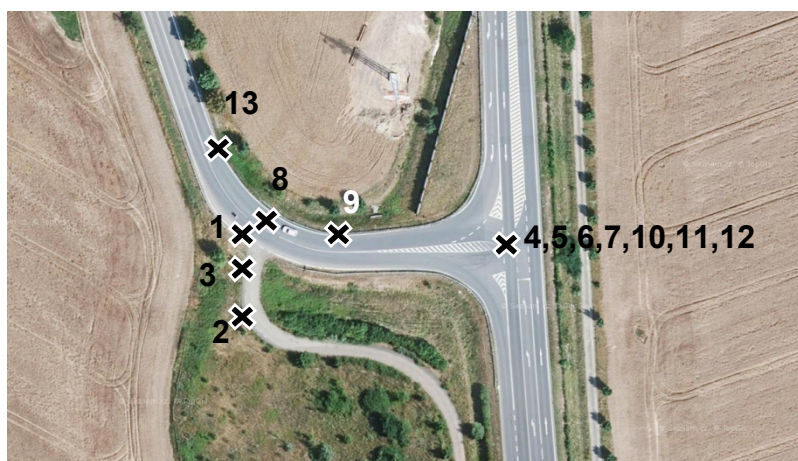
Obrázek 12 – Polohy DN v rámci sledované lokality 01.

Z výše uvedeného schématu je patrná poloha všech 13 evidovaných dopravních nehod. V rámci předmětných nehodových událostí bylo zaznamenáno celkem 10 nehod s následky na zdraví, z toho 3 nehody s usmrcením. Následkem těchto tří nejvážnějších nehod byly

byla nehoda zaviněna cyklistou a v jednom případě řidičem nákladního automobilu s přívěsem. Současně evidované nehodové události generují významný shluk ve středu tříramenné stykové křižovatky a také v levotočivém směrovém oblouku (ve směru staničení) v místě vedlejší komunikace. V jednom případě byl zjištěn alkohol v krvi viníka nehody (ID 8) a to více než 1,5 promile. V jednom případě byl viník nehody pod vlivem drog (ID 9).

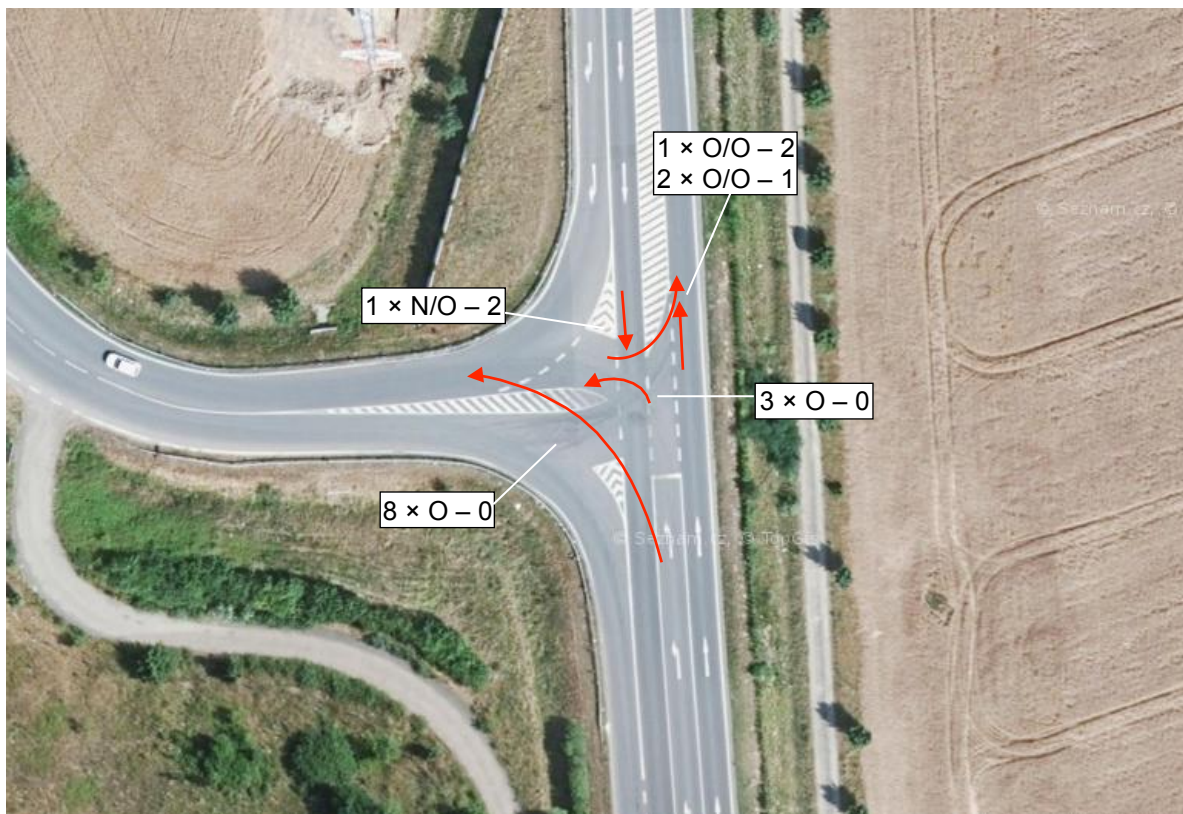
Obrázek 13 – Schéma dopravních konfliktů ve sledované křižovatce v období mezi 15. – 16. hodinou.

Více než 85 % (22 konfliktů) z celkového počtu (29 konfliktů) byly dopravními konflikty stupně závažnosti 0, tedy různé způsoby nestandardního chování osamocených vozidel. Ve většině případů se jednalo o absenci směrového ukazatele při průjezdu křižovatkou (14x).

Zbylé čtyři dopravní konflikty byly evidovány v samotném středu křižovatky (viz *Obrázek 13*). Řidiči vozidel připojující se na hlavní PK z vedlejšího ramene křižovatky svým manévrem částečně omezili řidiče jedoucí na hlavní PK, a to jak ve směru staničení (severní rameno 1x), tak i ve směru proti staničení (jižní rameno 3x). Ve třech případech byla tato interakce motorových účastníků klasifikována jako dopravní konflikt stupně závažnosti 1. Pouze v jednom případě, kdy byli řidiči na hlavní komunikaci v obou směrech nuceni výrazněji decelerovat, bylo předmětné vzájemné ovlivnění vyhodnoceno se závažností 2.

Četnost ani závažnost dopravních konfliktů ve vztahu k celkové intenzitě dopravního proudu není ve sledované křižovatce významná. Primárně dochází k chybnému průjezdu vlevo odbočujících vozidel z hlavní komunikace, který však nemá přímý vliv na vznik nehodového děje. Dále byly zaznamenány konfliktní situace v důsledku připojení vozidel z vedlejší PK na hlavní PK, kdy řidič připojujícího se vozidla neadekvátně odhadl vzdálenost přibližujícího se vozidla v nadřazeném dopravním proudu. Hlavní příčinu této situace lze spatřovat v nedodržování nejvyšší dovolené rychlosti řidiči jedoucích po hlavní PK a také v intenzitě dopravního proudu na silnici I/38 (hlavní komunikace).

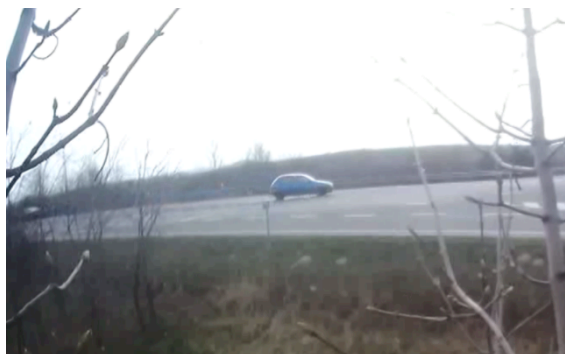
Další konflikty se stejnou závažností byly způsobeny řidiči motorových vozidel, kteří z jižního ramene křižovatky (silnice I/38) na silnici II/503 provedli odbočovací manévr ve vysoké rychlosti bez výrazného zpomalení (8x). Při odbočování vlevo z hlavní komunikace řidiči vozidel opouštěli samostatný řadicí pruh pro levé odbočení dříve, než jim je naznačeno pomocí VDZ (viz Obrázek 14). Odlišná trajektorie vozidla byla řidiči preferována z důvodu zajištění vyššího komfortu (menší přetížení) ve vztahu k neadekvátně vysoké rychlosti průjezdu. Avšak míra rizikovosti je v předmětné lokalitě pozitivně ovlivněna dobrými rozhledovými poměry a také skutečností, že výše popsany nevhodný způsob průjezdu byl řidiči volen jen ve chvíli, kdy se v prostoru křižovatky nenacházela potenciálně kolidující vozidla jedoucí po hlavní komunikaci ve směru proti staničení (silnice I/38).

Obrázek 14 – Ukázka odbočovacího manévru ve vysoké rychlosti – vozidlo se pohybuje prostorem dopravního stínu v místě vedlejší komunikace.

Optimalizaci jednotlivých křižovatkových pohybů je vhodné provést pomocí umístění dopravního zařízení Z 12 „Krátký příčný práh“ do stávajícího dopravního stínu VDZ V 13 „Šikmé rovnoběžné čáry“, umístěného v místě západního ramene vedlejší PK (silnice II/503). Současně instalovat i odpovídající příkazové SDZ C 4a „Přikázaný směr objíždění vpravo“. Cílem tohoto opatření je snaha o zajištění bezpečného levého odbočení z jižního ramene křižovatky na tuto vedlejší PK. Řidiči budou tímto opatřením přinuceni přizpůsobit svoji rychlost při odbočení vyznačené trajektorii pomocí VDZ V 13.

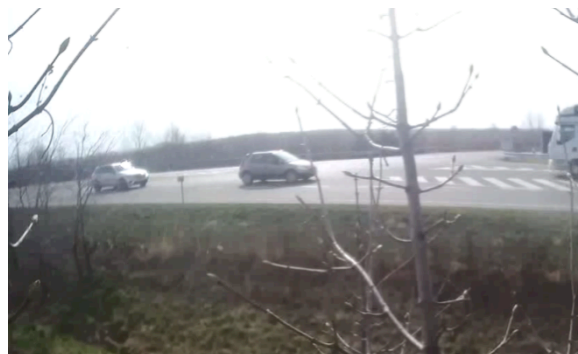
Poslední typ konfliktu se závažností 0 je jako výše zaznamenán při odbočování vlevo na komunikaci II/503. Podobá se konfliktu popsanému výše, kdy řidiči plánují odbočit vlevo ve vyšší rychlosti dříve, než jim je naznačeno pomocí VDZ. Následně jsou ale odbočovací manévr nuceni upravit, neboť musejí dát přednost protijedoucím vozidlům. Důsledkem toho musejí více decelerovat. Zastaví se až za VDZ V 5 „Příčná čára souvislá“, kde vyčkávají

(stojí) na bezpečnou mezeru v nadřazeném dopravním proudu, aby pak následně odbočili vlevo (viz *Obrázek 15*).

Obrázek 15 – Ukázka vyčkávání (stání) na bezpečnou mezeru v nadřazeném dopravním proudu mimo doporučené místo zastavení vyznačené VDZ V 5.

V neposlední řadě je v místě vedlejšího ramena vhodné navrhnout SDZ a VDZ, které obecně zdůrazní místní úpravu přednosti v jízdě nebo upozorní na uspořádání jízdních pruhů v jižním rameni křižovatky. Na obou ramenech křižovatky, kde vede hlavní PK (silnice I/38), je vhodné navrhnout opatření formálního charakteru, konkrétně nahradit stávající SDZ P 1 „Křižovatka s vedlejší pozemní komunikací“ s dodatkovou tabulkou E 2a „Tvar křižovatky“ za SDZ P 1P, resp. P 1L, které představuje jednodušší vyznačení stykové křižovatky.
