Příloha_č. 05 – LOKALITA 04

Název diplomové práce: Analýza dopravních nehod na silnicích
I. třídy ve Středočeském kraji

3.2.4 LOKALITA 04

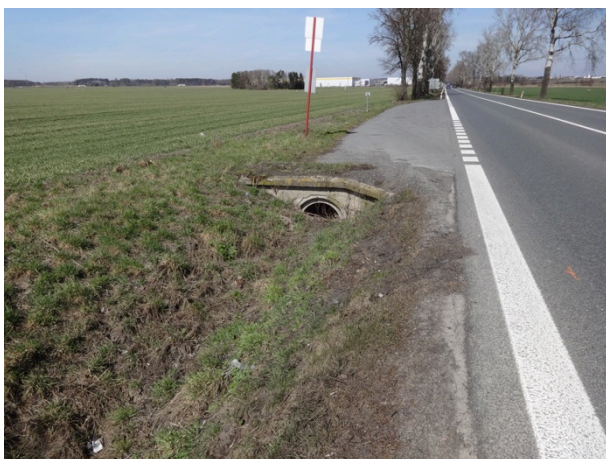
V prostoru křižovatky se nachází dopravně – bezpečnostní deficit v podobě neochráněných betonových propustků (viz *Obrázek 6*), které se nacházejí v obou jízdních směrech. Dále se po obou stranách hlavní komunikace nachází stromořadí, které svým charakterem tvoří nejen pevnou překážku, ale také negativně ovlivňuje rozhledové poměry v místě křížení. Kryt vozovky silnice III. třídy je v neadekvátním technickém stavu (viz *Obrázek 7*).

Obrázek 6 – Bližší pohled na bezpečnostní deficit (betonový propustek) nacházející se na severním rameni křižovatky (silnice I/38).

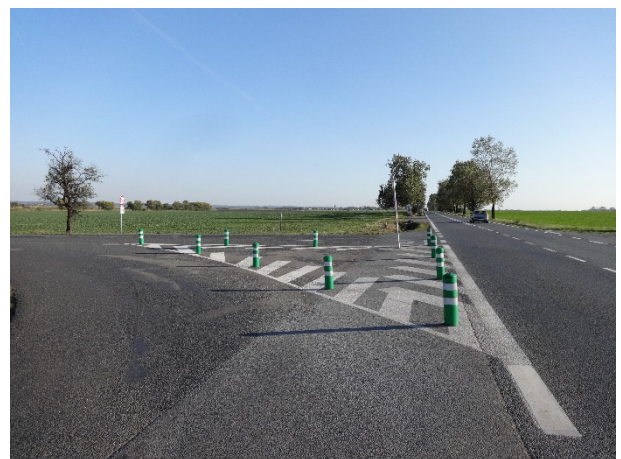
Obrázek 7 – Bližší pohled na usměrnění východního ramene křižovatky (silnice III/010 13) pomocí VDZ V 13 doplněného o Z 11h.

Na základě syntézy zjištěných informací v předchozích podkapitolách, primárně ze zjištění dopravní zátěže motorových vozidel a evidovaných konfliktních situací, je vhodné navrhnout sanační opatření v podobě úpravy stávajícího usměrnění křižovatkových pohybů v místě napojení vedlejšího východního ramene křižovatky (silnice III/010 13) na hlavní komunikaci (silnice I/38).

V rámci úprav vedlejšího východního ramene křižovatky je vhodné zřízení dopravních ostrůvků za cílem zvýšení bezpečnosti připojujících se vozidel z vedlejší komunikace na hlavní (stávající úhel připojení je „téměř kolmý“ – úhel 85°). Obecně je známé, že motoroví účastníci při šikmém (ostrém úhlu) napojení nebývají ochotni vyčkat na bezpečnou mezeru pro připojení do nadřazeného dopravního proudu a svým realizovaným manévrem často ohrožují řidiče jedoucí po hlavní PK. Pro umožnění průjezdu i rozměrnějších vozidel a zároveň zajištění bezpečného postavení osobních vozidel vyčkávající na pravé připojení na hlavní komunikaci, je vhodné navrhnout v místě mezi východním a severním ramenem křižovatky zpevněnou srpovitou krajnicí, která umožní pravidelné pojíždění. Ze shodného důvodu je vhodné umístit zpevněnou srpovitou krajnicí i mezi západním a jižním ramenem křižovatky. Realizací tohoto předmětného opatření bude zajištěna eliminace identifikovaných nejrizikovějších dopravních konfliktů, které byly zaznamenány v rámci dopravního průzkumu.

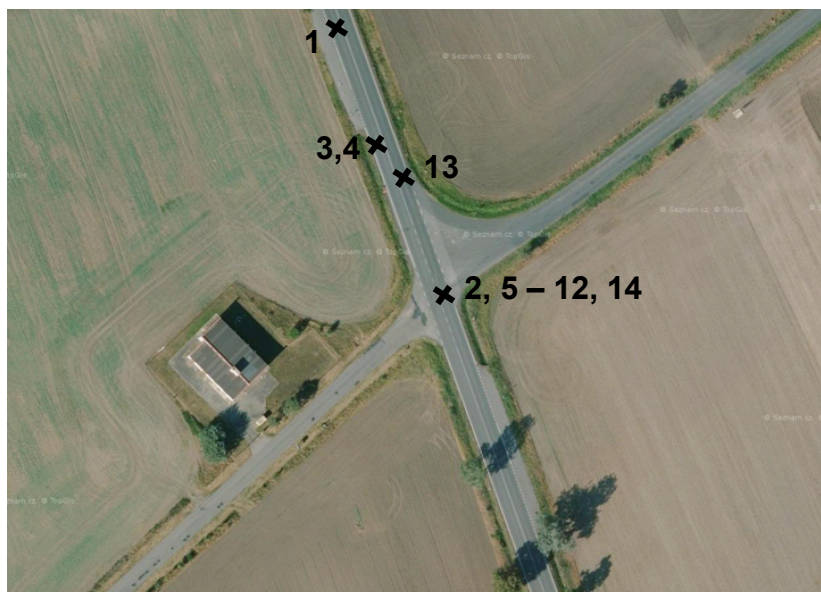
Obrázek 12 – Polohy DN v rámci sledované lokality 04.

Z výše uvedeného schématu je patrná poloha všech 14 zaznamenaných nehod. V rámci předmětných nehodových událostí bylo zaznamenáno celkem 8 nehod s následky na zdraví, z toho jedna nehoda s usmrcením. Následkem nejvážnější nehody byla jedna osoba usmrcena, dvě osoby těžce zraněny a dvě osoby lehce zraněny. U dalších dvou evidovaných nehod byly tři osoby těžce zraněny a dvě osoby lehce zraněny. Následkem dalších pěti nehod bylo dohromady lehce zraněno 8 osob. Zbýlých šest nehod bylo pouze s hmotnou škodou. Konkrétní parametry jednotlivých DN uvádí následující *Tabulka 1*.

stanovena jako nesprávný způsob jízdy – nedodržení bezpečné vzdálenosti za vozidlem. V 30 % případů šlo o nepřizpůsobení rychlosti hustotě provozu, v dalších 20 % případů o nedání přednosti v jízdě proti příkazu SDZ P 4 „Dej přednost v jízdě!“. U jedné nehody došlo při předjíždění k ohrožení předjížděného řidiče. Stav povrchu vozovky byl u 2/3 dopravních nehod suchý a u všech těchto případů byly neztížené povětrnostní podmínky. Nehody v období snížené adheze vozovky (mokrý povrch) nastaly ve dvou případech za deště a ve dvou případech za neztížených povětrnostních podmínek. Nehody byly v 80 % případů zaviněny řidiči osobních automobilů, ve 3 případech se jednalo o řidiče nákladního automobilu. Současně evidované nehodové události generují významný shluk ve středu čtyřramenné průsečné křižovatky.

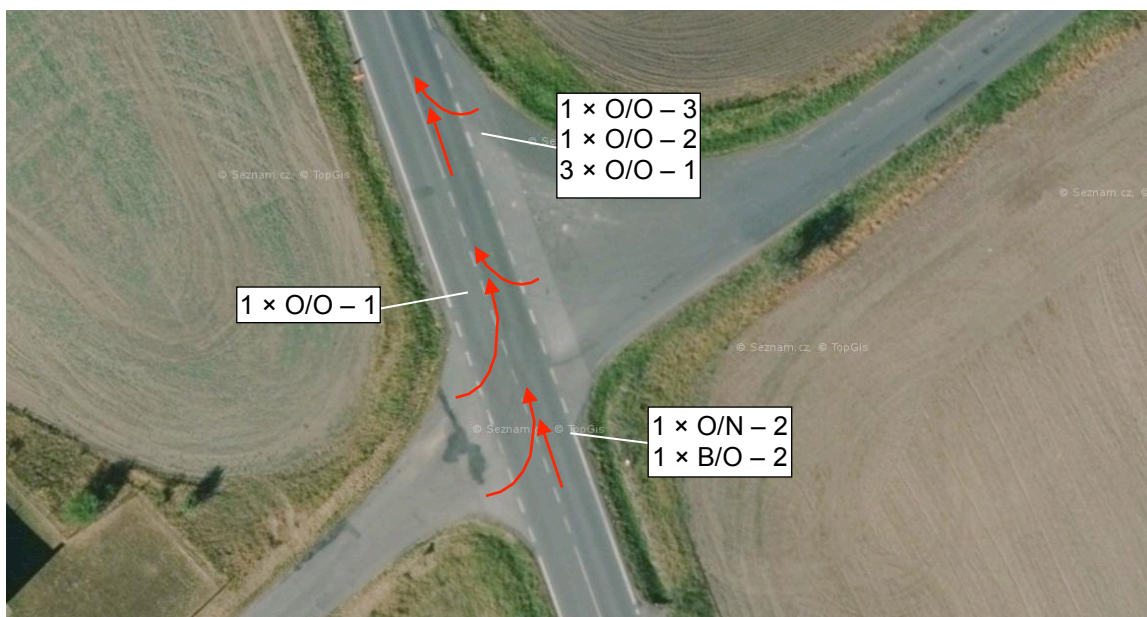
Obrázek 13 – Schéma dopravních konfliktů ve sledované křižovatce v období mezi 7. – 8. hodinou.

Třetina (4 konflikty) z celkového počtu (12 konfliktů) byly dopravními konflikty stupně závažnosti 0, kdy se jednalo o absenci směrového ukazatele při průjezdu křižovatkou.

První konflikt, který byl ohodnocen stupněm závažnosti 1, způsobil řidič odbočující vlevo ze západního ramene křižovatky (III/010 13) na hlavní PK. Při odbočovacím manévru nedal přednost řidiči jedoucí v opačném směru, jenž odbočoval vpravo z východního do západního ramene křižovatky.

Zbylé zaznamenané situace byly zaviněny řidiči, kteří svým napojením do severního ramene hlavní komunikace (I/38) omezili řidiče pohybující se na hlavní komunikaci. Dopravní konflikty se dají rozdělit dle níže uvedených manévrů:

- připojení ze západního ramene křižovatky vlevo (2x),
- připojení z východního ramene křižovatky vpravo (5x).

U první skupiny konfliktů museli řidiči na hlavní, kteří byli omezeni připojujícími vozidly, výrazně decelerovat. Tento manévr odpovídá 2. stupni hodnocení závažnosti dopravního konfliktů. Připojení vpravo z protějšího ramene křižovatky bylo ve sledované lokalitě více problematické. Pět případů tohoto konfliktu, kdy došlo k vzájemné interakci minimálně dvou vozidel, bylo ohodnoceno stupněm závažnosti 1, v jednom případě, za výraznějšího decelerování za účelem odvrácení kolize, byl konflikt ohodnocen stupněm 2. Poslední konflikt byl ohodnocen 3. stupněm závažnosti, jen díky včasné reakci řidiče na hlavní a jeho okamžitému decelerování nedošlo ke střetu vozidel.

Četnost dopravních konfliktů ve vztahu k celkové intenzitě dopravního proudu není ve sledované křižovatce významná. V rámci průzkumu dopravních konfliktů byl zaznamenán jeden kritický manévr, ale i řada dalších rizikových vzájemných interakcí motorových vozidel, které mají značně vysoký nehodový potenciál vedoucí ke vzniku vážných dopravních nehod. Za primární příčinu vzniku těchto rizikových situací lze označit vysokou dopravní zátěž a nevhodné navedení připojujících se vozidel vpravo z východního ramene křižovatky na hlavní pozemní komunikaci.
