Příloha_č. 06 – LOKALITA 05

Název diplomové práce: Analýza dopravních nehod na silnicích
I. třídy ve Středočeském kraji

3.2.5 LOKALITA 05

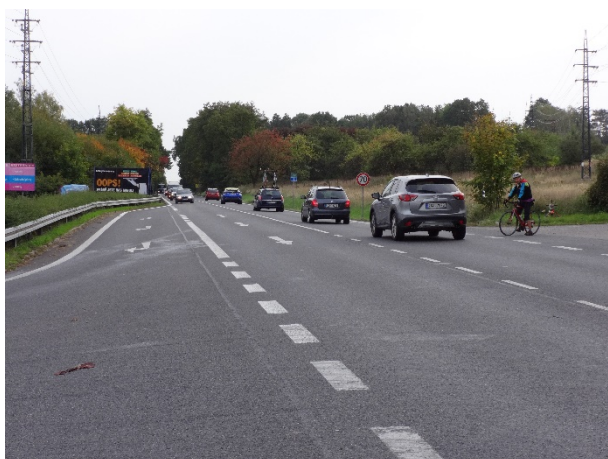
Obrázek 6 – Ukázka rizikového přejíždění komunikace cyklistou.

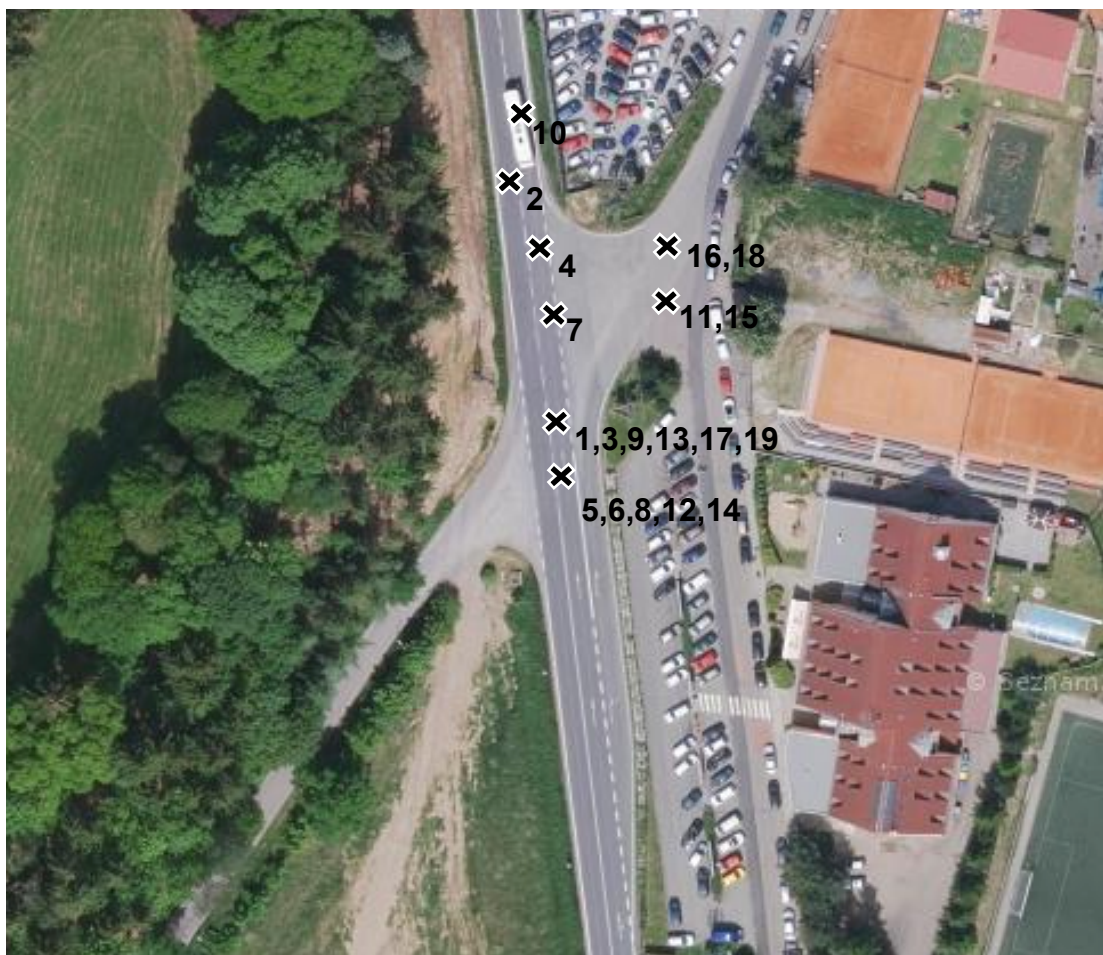
Obrázek 12 – Polohy DN v rámci sledované lokality 05.

Z výše uvedeného schématu je patrná poloha všech 19 zaznamenaných nehod. V rámci předmětných nehodových událostí bylo zaznamenáno 11 nehod s následky na zdraví, z toho jedna nehoda s usmrcením. Následkem nejvážnější nehody byla jedna osoba usmrcena a jedna lehce zraněna. U dalších třech evidovaných nehod byly shodně 4 osoby těžce a lehce zraněny. Následkem dalších sedmi nehod bylo dohromady lehce zraněno 10 osob. Zbylých osm nehod bylo pouze s hmotnou škodou. Konkrétní parametry jednotlivých DN uvádí následující *Tabulka 1*.

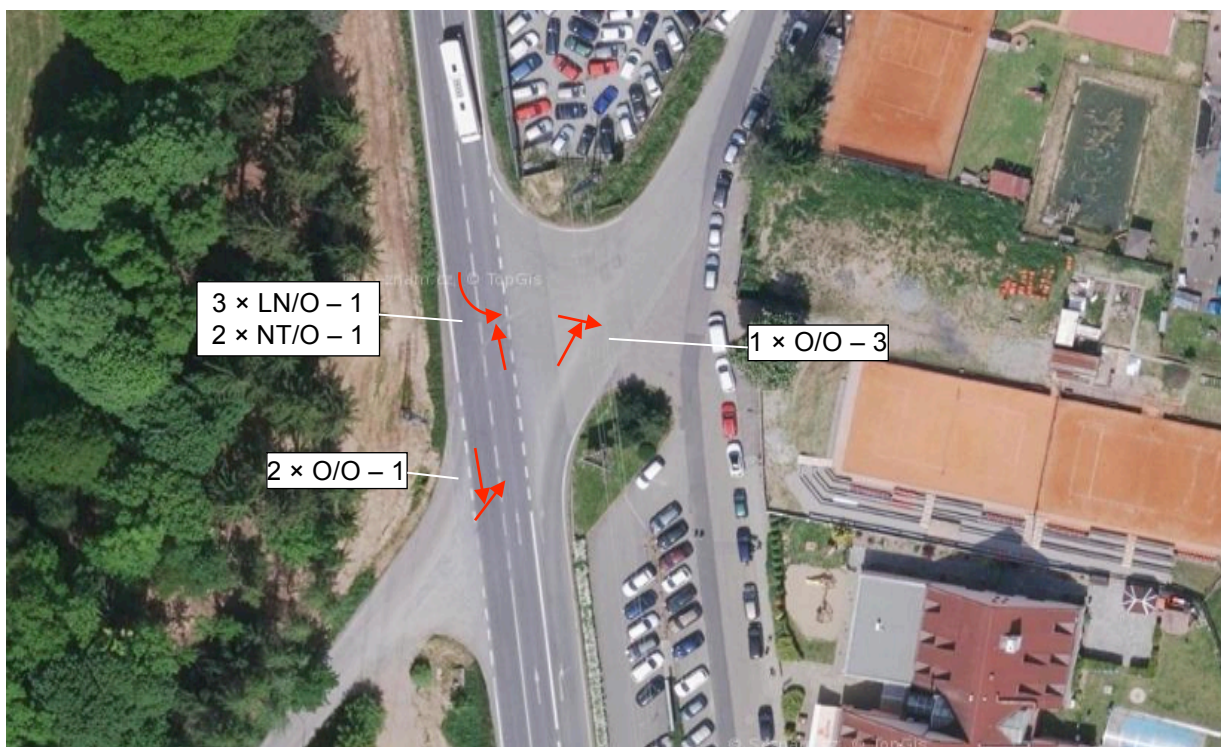
Obrázek 13 – Schéma dopravních konfliktů ve sledované křižovatce v období mezi 7. – 8. hodinou.

Významnější shluk se nachází ve středu křižovatky, kde se ve sledovaném období událo celkem sedm konfliktů závažnosti 1. stupně. První skupina konfliktů se stala následkem nedáním přednosti v jízdě vozidlům na hlavní komunikaci, a to mezi řidičem připojícím se vlevo na hlavní komunikaci a s vozidlem jedoucím ve směru staničení hlavní komunikace. Důsledkem nevhodně provedeného připojení řidiče z vedlejší komunikace na hlavní byli řidiči na hlavní nuceni kontrolovaně snížit svoji rychlost. Druhá skupina konfliktů nastala mezi řidičem lehkého, resp. těžkého nákladního automobilu odbočujícím vlevo z hlavní komunikace a s řidičem jedoucím po hlavní ve směru proti staničení. Řidič špatně odhadl

potřebnou časovou mezeru nezbytnou pro bezpečné levé odbočení a při odbočovacím manévru omezil protijedoucí vozidla na hlavní komunikaci. Ve sledovaném období docházelo vlivem vysoké dopravní zátěže při levém odbočení v obou směrech k narušení plynulosti a tím i bezpečnosti.

Poslední konflikt, který byl zaznamenán ve sledovaném období se stal na vedlejším rameni křižovatky, kdy z hlavní PK odbočovali řidiči v obou jízdních směrech do severovýchodního ramene křižovatky. Řidič vozidla se primárně soustředil na vyhledání kritické mezery pro levé odbočení v dopravním proudu vozidel přijíždějících po hlavní (ve směru proti staničení). Následně opomenul zkontrolovat druhý nadřazený dopravní proud (pravé odbočení ve směru proti staničení na hlavní PK) a následně vjel do křižovatky. Této situaci napomáhá fakt, že řidiči díky neadekvátnímu úhlu napojení vedlejší PK odbočují vpravo z hlavní PK ve vysoké rychlosti. Tento konflikt se závažností 3. stupně je zaznamenán na následujících obrázcích (viz *Obrázek 14* a *Obrázek 15*).

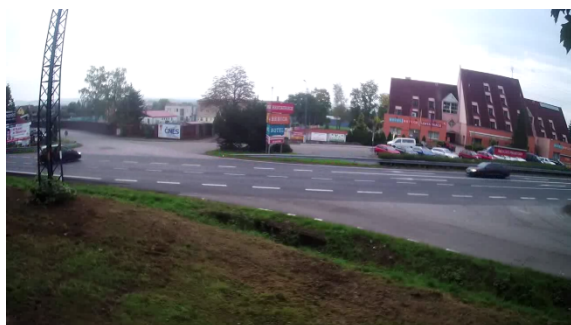
Obrázek 14 – Ukázka nedání přednosti v jízdě vozidlu odbočujícím vpravo z hlavní PK, fáze I.: počátek levého odbočení.

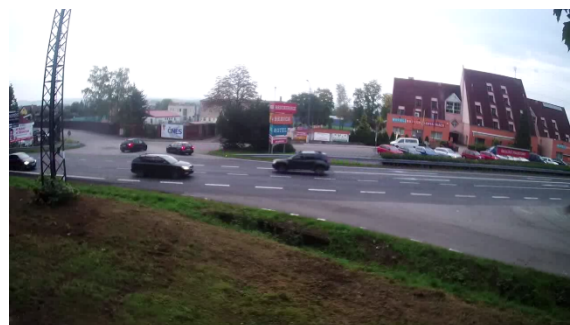
Obrázek 15 – Ukázka nedání přednosti v jízdě vozidlu odbočujícím vpravo z hlavní PK, fáze II.: rizikové přiblížení kolidujících vozidel.
