## **Příloha\_č. 07 – LOKALITA 07**

Název diplomové práce:      Analýza dopravních nehod na silnicích  
I. třídy ve Středočeském kraji

### 3.2.7 LOKALITA 07

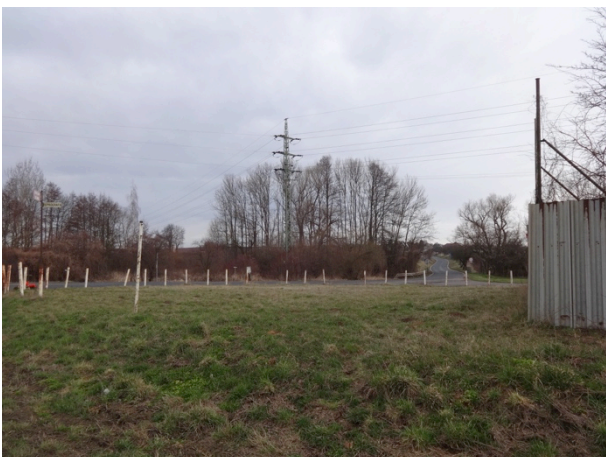
V těsné blízkosti prostoru křižovatky A se nachází dopravně – bezpečnostní deficit v podobě neochráněných kovových částí plotu přilehlého pozemku (viz *Obrázek 6*) a vzrostlé zeleně (viz *Obrázek 7*). Obdobně v prostoru křižovatky B se nachází dopravně – bezpečnostní deficit v podobě neochráněného betonového propustku a betonového plotu ohraničující přilehlé pozemky (viz *Obrázek 12*) a současně i vzrostlá zeleň (viz *Obrázek 13*).

**Obrázek 6** – Bližší pohled na bezpečnostní deficit (tuhá ocel. konstrukce) nacházející se mezi severním a východním ramenem křižovatky A.

Navržené stavební úpravy by měly řešit nakolmení vedlejších ramen křižovatky na hlavní komunikaci silnice I/12. Ke změně nivelety by mělo dojít v jižním rameni křižovatky A (silnice III/ 113 3) a v severovýchodním a jihozápadním rameni křižovatky B (silnice II/113). V případě hlavní PK není třeba měnit prostorové vedení. Avšak je v rámci stavebních úprav vhodné současně počítat i s rekultivací vozovky, která po změně vedení nivelety trasy již nebude používána. Stavební úpravou bude docíleno obecné zvýšení bezpečnosti v prostoru křižovatky, zvláště pak manévru spočívající v připojení, resp. v překřížení hlavní komunikace z místa vedlejších ramen křižovatky. V návaznosti na navrhované úpravy je třeba v křižovatce B (silnice I/12 a II/113) změnit místní úpravy přednosti v jízdě, konkrétně zaměnit SDZ P 6 za P 4. Obdobnou úpravu není třeba řešit v křižovatce A, a to z důvodu ne zcela neadekvátního výhledu mezi jednotlivými rameny křižovatky. Omezení je primárně způsobeno vzrostlou zelení nacházející se podél obou stran západního ramene této křižovatky. Naopak za účelem upozornění na místní úpravu přednosti v jízdě je vhodné umístit do vedlejších ramen křižovatky SDZ P 4 s dodatkovou tabulkou E 3b informující o výskytu SDZ P 6 v místě křižovatky. Pro zajištění průjezdu i rozměrnějších vozidel je v místě vedlejších ramen vhodné navrhnout zpevněnou srpovitou krajnici, která umožní pravidelné pojiždění. Ve východním rameni křižovatky je vhodné umístit SDZ B 21a, které zvýrazní zákaz předjíždění v prostoru křižovatky.

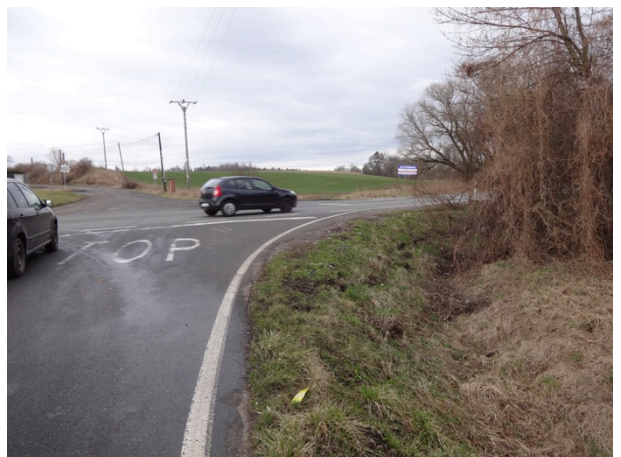
**Obrázek 7** – Ukázka vzrostlé zeleně omezující rozhledové poměry v místě mezi severním a západním ramenem křižovatky A.

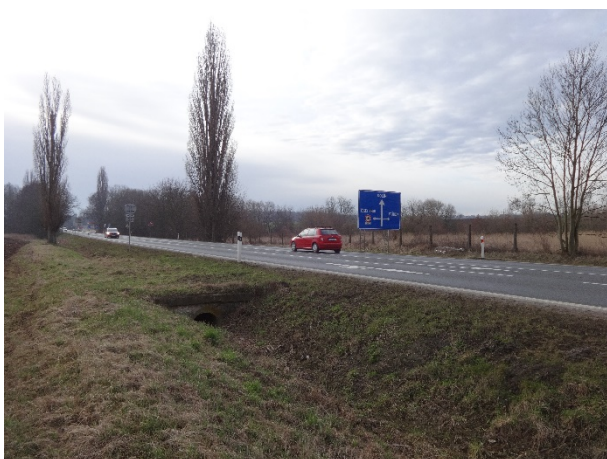
**Obrázek 12** – Bližší pohled na bezpeč. závadu (betonové sloupky a propustek) nacházející se podél východního ramene křižovatky B.

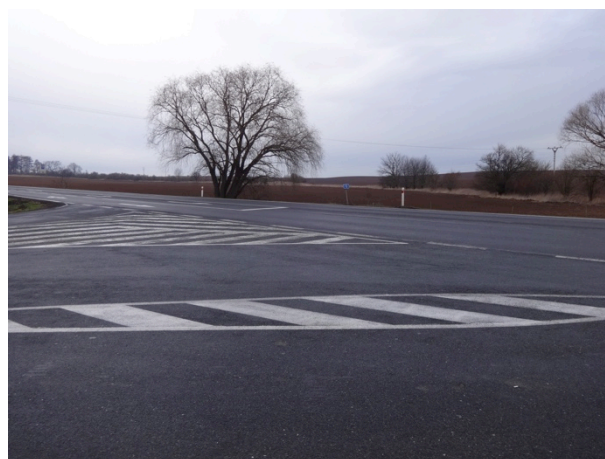
**Obrázek 13** – Názorná ukázka rizikové polohy vzrostlého stromu nacházejícího se mezi severozápadním a západním ramenem křižovatky B.

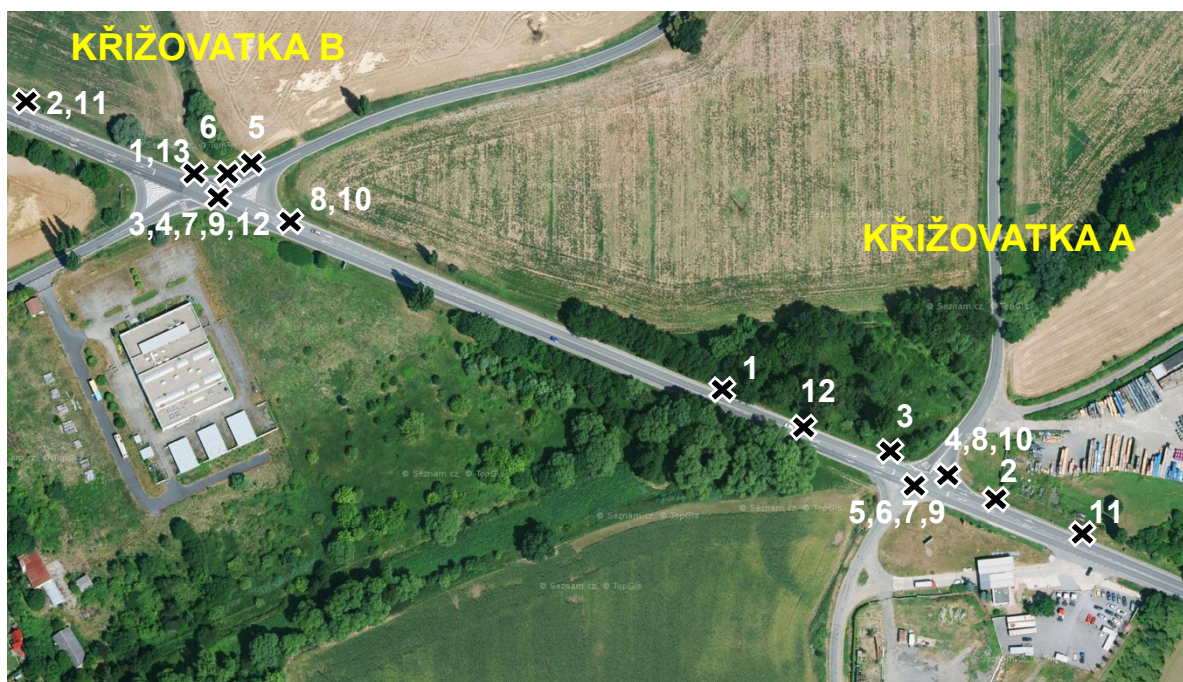
Obrázek 22 – Polohy DN v rámci sledované lokality 07.

V místě křižovatky A bylo evidováno celkem 12 dopravních nehod. V rámci předemtných nehodových událostí bylo zaznamenáno celkem 6 nehod s následky na zdraví. Při jedné nehodě byla usmrcena 1 osoba a při dalších pěti nehodách bylo celkem 7 osob lehce zraněno. Nehoda s těžkým zraněním nebyla v prostoru křižovatky A zaznamenána. Zbylé nehody byly pouze s hmotnou škodou. Konkrétní parametry jednotlivých DN pro křižovatku A uvádí následující *Tabulka 1*.

V případě křižovatky B bylo evidováno celkem 13 DN. V rámci předmětných nehodových událostí bylo zaznamenáno celkem 9 nehod s následky na zdraví. Při jedné nehodě byla těžce zraněna 1 osoba a při dalších osmi nehodách bylo celkem 10 osob lehce zraněno. Nehoda s usmrcením nebyla v prostoru křižovatky B zaznamenána. Zbylé nehody byly

Při porovnání zjištěné četnosti nehod v místě obou sledovaných křižovatek s obdobně zatíženými lokalitami v ČR lze konstatovat, že nehodovost představuje statisticky průměrné hodnoty. Avšak zjištěná závažnost nehod – téměř každá srážka jedoucích vozidel generuje následky na zdraví osob a současně i příčina nehody – nedání přednosti v jízdě, nabádá k další analýze vedoucí k dosažení společensky přijatelné úrovně bezpečnosti silničního provozu v místě sledované lokality.

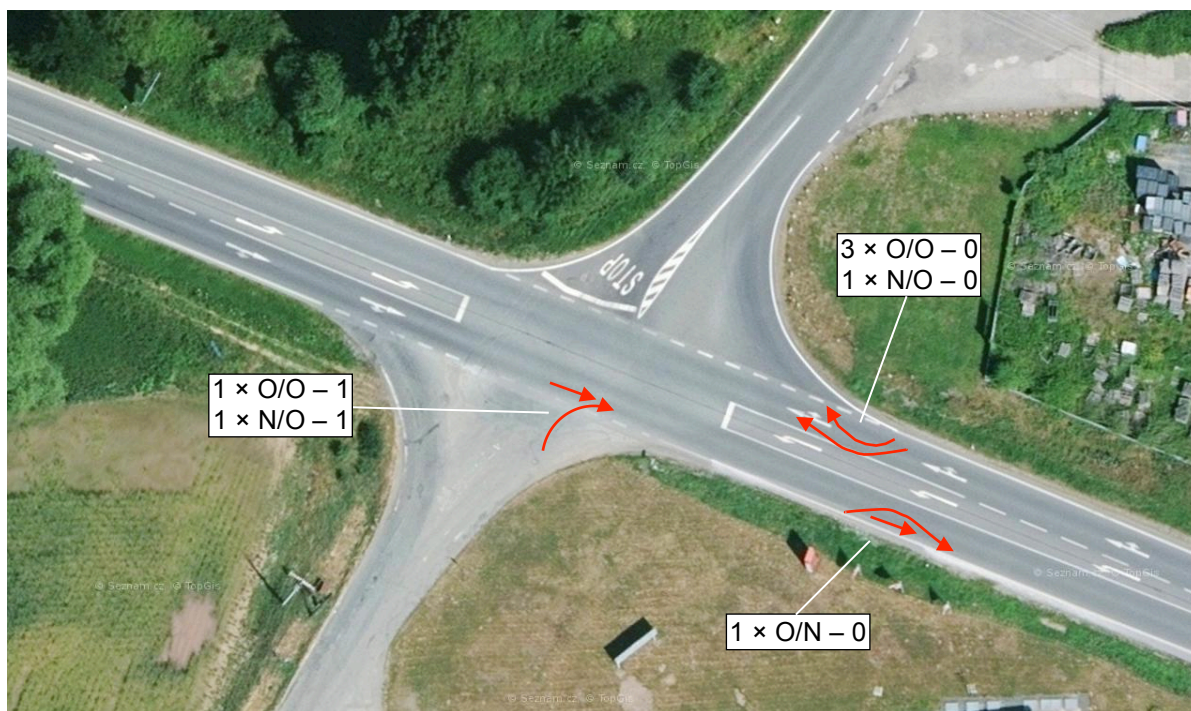
**Obrázek 23** – Schéma dopravních konfliktů ve sledované křižovatce A v období mezi 7. – 8. hodinou.

V místě křižovatky A bylo v rámci sledované hodiny (7. – 8. hodina) zaznamenáno celkem 15 dopravních konfliktů. Schematické znázornění dopravních konfliktů doplněné o stupeň závažnosti uvádí následující obrázek (viz *Obrázek 23*). Na obrázku nejsou uvedeny konfliktní situace se stupněm závažnosti 0, u kterých se jednalo o absenci směrového ukazatele při průjezdu křižovatkou. Tento metodický přístup je zvolen z důvodu vyšší srozumitelnosti níže uvedeného schematického znázornění.

Téměř 90 % (13 konfliktů) z celkového počtu (15 konfliktů) byly dopravními konflikty stupně závažnosti 0, tedy různé způsoby nestandardního chování osamocených vozidel. Ve většině případů se jednalo o absenci směrového ukazatele při průjezdu křižovatkou (8x).

Následující konflikty se stejnou závažností, které byly ve sledované hodině zaznamenány, vznikly důsledkem vzájemné interakce minimálně dvou vozidel. Konkrétně se jednalo o předjíždění v prostoru křižovatky (5x). Řidič osobního vozidla předjížděl pomaleji jedoucí vozidlo, resp. odbočující vozidlo vpravo v průsečné křižovatce přes pruh pro levé odbočení. Avšak v rámci tohoto předjíždění nedošlo k ohrožení ani omezení jiných účastníků silničního provozu. Míra rizikovosti je v předmětné lokalitě pozitivně ovlivněna dobrými rozhledovými

Poslední dva dopravní konflikty byly způsobeny řidičem osobního a nákladního vozidla, kteří se připojovali z jižního ramene křižovatky (silnice III/113 3) vpravo na hlavní komunikaci. Řidiči jedoucí ve směru staničení na hlavní komunikaci (směrem z Prahy do Kolína) byli donuceni z důvodu připojení vozidla z vedlejší decelerovat. Závažnost těchto dopravních konfliktů byla vyhodnocena stupněm 1. Současně bylo před samotným připojovacím manévrem u obou vozidel v místě vedlejší komunikace zaznamenáno chybné postavení, které bylo umožněno absencí usměrnění předmětného napojení tohoto jižního ramena do křižovatky.

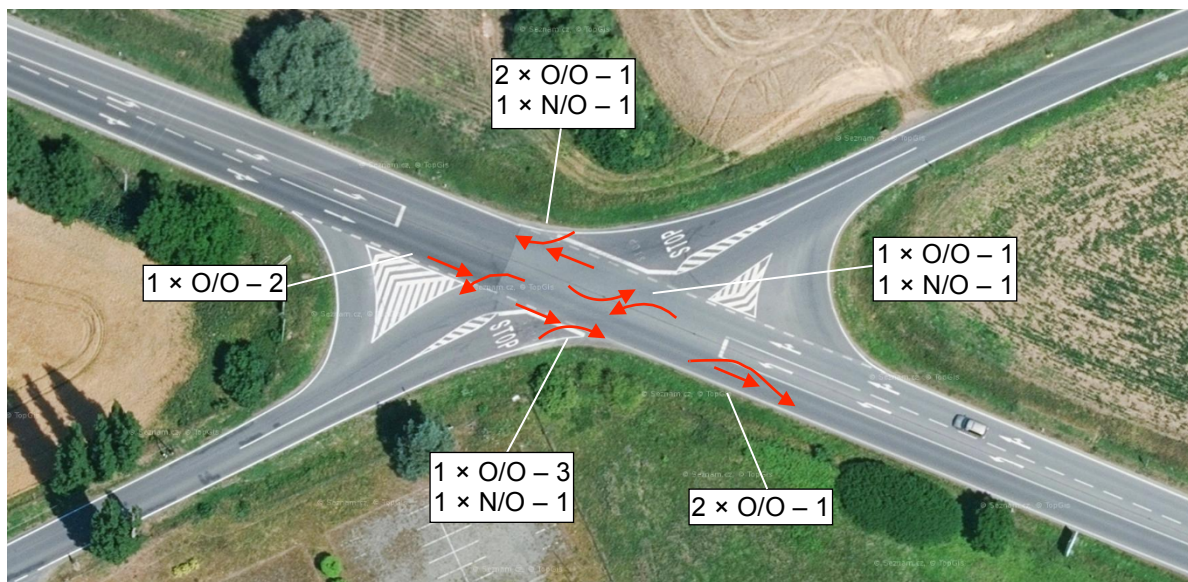
**Obrázek 24** – Schéma dopravních konfliktů ve sledované křižovatce B v období mezi 7. – 8. hodinou.

V místě křižovatky B bylo v rámci sledované hodiny (7. – 8. hodina) zaznamenáno celkem 19 dopravních konfliktů. Schematické znázornění dopravních konfliktů doplněné o stupeň závažnosti uvádí následující obrázek (viz *Obrázek 24*). Na obrázku nejsou uvedeny konfliktní

Necelá  $\frac{1}{2}$  (9 konfliktů) z celkového počtu (19 konfliktů) byly dopravními konflikty stupně závažnosti 0, tedy různé způsoby nestandardního chování osamocených vozidel. Ve většině případů se jednalo o absenci směrového ukazatele při průjezdu křižovatkou (6x). Poslední tři dopravní konflikty se stejnou závažností byly způsobeny řidiči motorových vozidel, kteří ze západního ramene křižovatky (silnice I/12) na severovýchodní rameno silnice II/113 provedli odbočovací manévr ve vysoké rychlosti bez výrazného zpomalení (3x). Při odbočování vlevo z hlavní komunikace řidiči vozidel opouštěli samostatný řadicí pruh pro levé odbočení dříve, než jim je naznačeno pomocí VDZ (viz *Obrázek 25*). Odlišná trajektorie vozidla byla řidiči preferována z důvodu zajištění vyššího komfortu (menší přetížení) ve vztahu k neadekvátně vysoké rychlosti průjezdu. Míra rizikovosti je však v předemné lokalitě pozitivně ovlivněna dobrými rozhledovými poměry a také skutečností, že výše popsaný odlišný způsob průjezdu byl řidiči volen jen ve chvíli, kdy se v prostoru křižovatky nenacházela potenciálně kolidující vozidla.

Četnost a závažnost dopravních konfliktů ve vztahu k celkové intenzitě dopravního proudu není ve sledované křižovatce významná. Za primární příčinu vzniku těchto rizikových situací lze označit vysokou dopravní zátěž a nevhodný úhel křížení silnic I/12 a II/113.

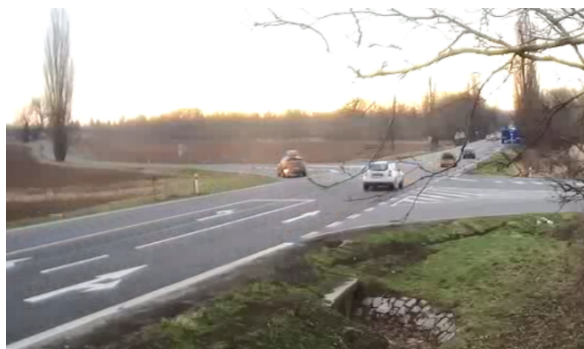
**Obrázek 25** – Ukázka odbočovacího manévru vlevo ve vysoké rychlosti.

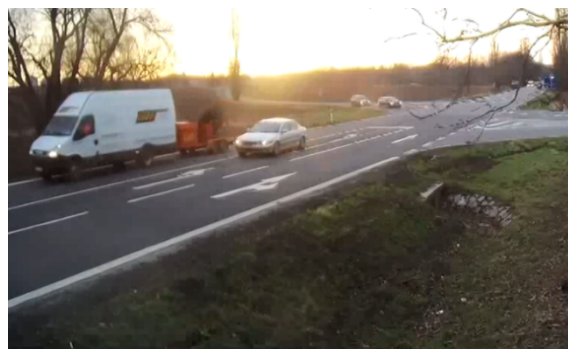
Následující konflikty, které byly ve sledované hodině zaznamenány, vznikly důsledkem vzájemné interakce minimálně dvou vozidel. Konkrétně se jednalo o předjíždění v prostoru křižovatky (2x). Řidič osobního vozidla předjížděl pomaleji jedoucí vozidlo přes pruh pro levé odbočení (viz *Obrázek 26*). Při zpětném zařazování do průběžného jízdního pruhu došlo k vynucení mírného zpomalení předjížděného vozidla, a to z důvodu včasného zařazení před v protisměru se přibližujícím vozidlem. Z pohledu rizikovosti lze předemné manévry

**Obrázek 26** – Ukázka rizikového předjíždění v prostoru křižovatky.

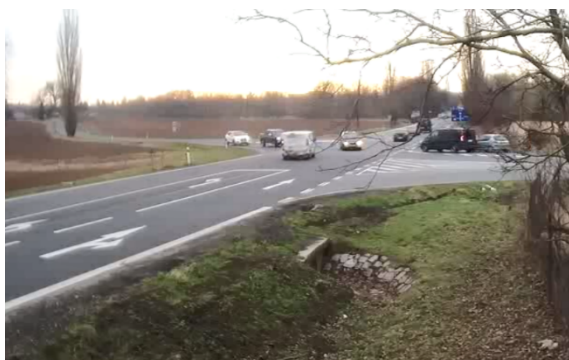
Obecně problematický manévr, levé odbočení z hlavní komunikace, zde byl vyhodnocen jako problematický. Aktuální stavební provedení řešené křižovatky B neumožňuje provést bezpečné levé odbočení pro dvě vozidla v opačných směrech současně, ale musí vždy dát jednomu směru přednost. Pokud na vedlejších ramenech křižovatky vyčkávají řidiči na připojení a vozidla na hlavní začnou současně realizovat levé odbočení, vznikne nedostatek prostoru pro bezpečné dokončení odbočovacího manévru. Tuto situaci následně řidiči řeší tak, že jedno z vozidel musí použít k levému odbočení průběžný pruh pro opačný směr (viz Obrázek 27). Oba tyto zaznamenané konflikty byly ohodnoceny stupněm závažnosti 1.

**Obrázek 27** – Ukázka levého odbočení z hlavní komunikace při nuceném využití průběžného jízdního pruhu pro opačný směr jízdy.

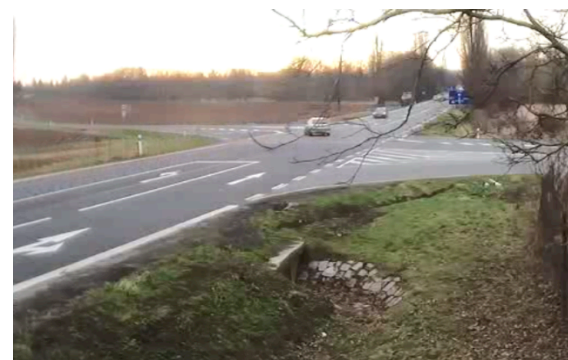
**Obrázek 28** – Ukázka rizikové připojení na hlavní komunikaci, v jehož důsledku došlo k ohrožení vozidel jedoucích po hlavní komunikaci.

ramen. Při připojení na hlavní PK omezili řidiče jedoucí po hlavní, kteří byli následkem toho nuceni snížit svoji rychlost (viz *Obrázek 28*). Čtyři případy tohoto konfliktu byly ohodnoceny stupněm závažnosti 1, v jednom případě, z důvodu intenzivní decelerace za účelem odvrácení kolize, byl konflikt ohodnocen stupněm 3.
