## **Příloha\_č. 12 – LOKALITA 12**

Název diplomové práce:      Analýza dopravních nehod na silnicích  
I. třídy ve Středočeském kraji

### 3.2.12 LOKALITA 12

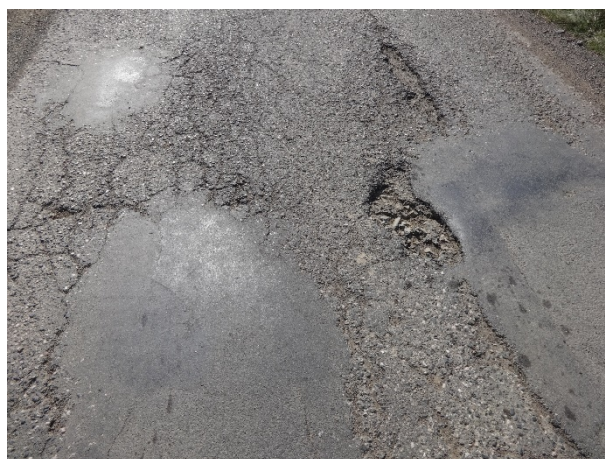
Z pohledu prostorového vedení se silnice I/18 nachází v přímé a téměř v nulovém podélném sklonu. Vedlejší účelové komunikace se také nacházejí v přímé, avšak v podélném klesání ve směru od severu k jihu. V prostoru křižovatky se nachází deficit v podobě betonového sloupku (viz *Obrázek 6*). Dále podél jižní strany východního ramena křižovatky se nachází stromořadí, které svým charakterem tvoří nejen pevnou překážku, ale také negativně omezuje rozhledové poměry v místě napojení jižní vedlejší komunikace (viz *Obrázek 4*). Kryt vozovky účelové komunikace severního ramene křižovatky je ve velmi špatném technickém stavu (viz *Obrázek 7*).

**Obrázek 7** – Bližší pohled na neadekvátní technický stav vozovky v místě severního ramene křižovatky (vedlejší účelová komunikace).

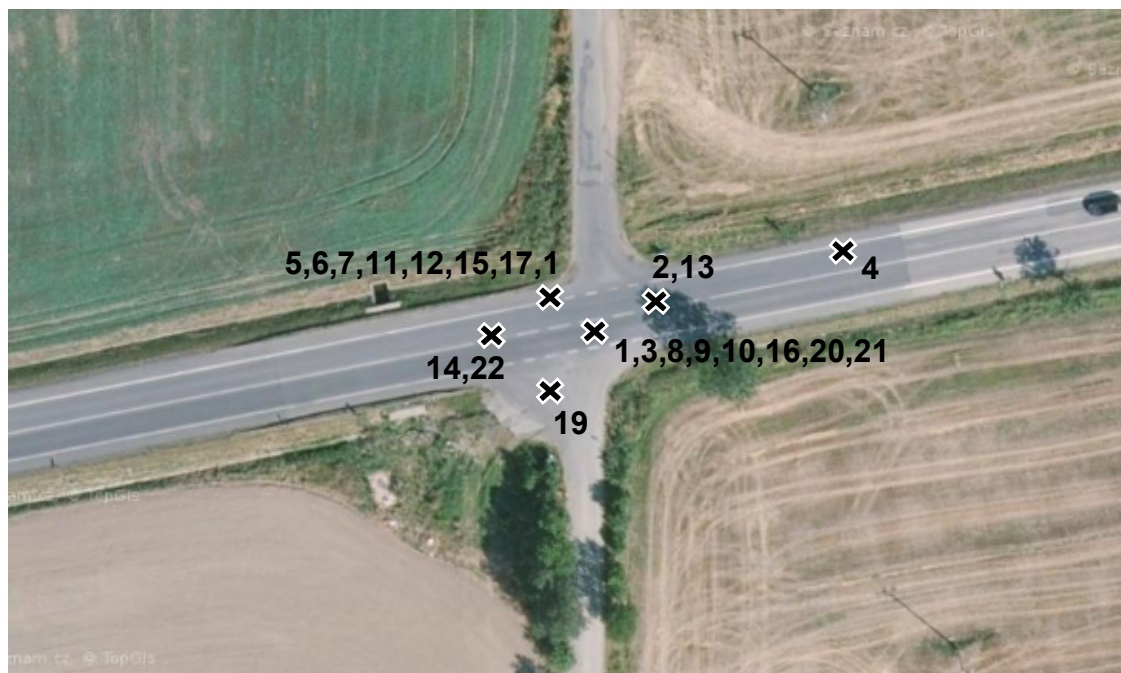
**Obrázek 12** – Polohy DN v rámci sledované lokality 12.

Z výše uvedeného schématu je patrná poloha všech 22 evidovaných dopravních nehod. V rámci předmětných nehodových událostí bylo zaznamenáno celkem 14 nehod s následky na zdraví osob. Následkem těchto událostí byly celkem 2 osoby těžce zraněny a 30 osob zraněno lehce. U první nehody s těžkými následky na zdraví byla těžce zraněna 1 osoba a 6 osob lehce. U druhé pak byla jedna osoba zraněna těžce a lehce. U zbývajících 12 nehod došlo k lehkému zranění celkem 21 osob. Nehoda s usmrcením nebyla v prostoru sledované lokality zaznamenána. Zbylé nehody byly pouze s hmotnou škodou. Z polohy evidovaných nehodových událostí je patrné, že svým výskytem generují významný shluk ve středu křižovatky. Konkrétní parametry jednotlivých DN uvádí následující Tabulka 1.

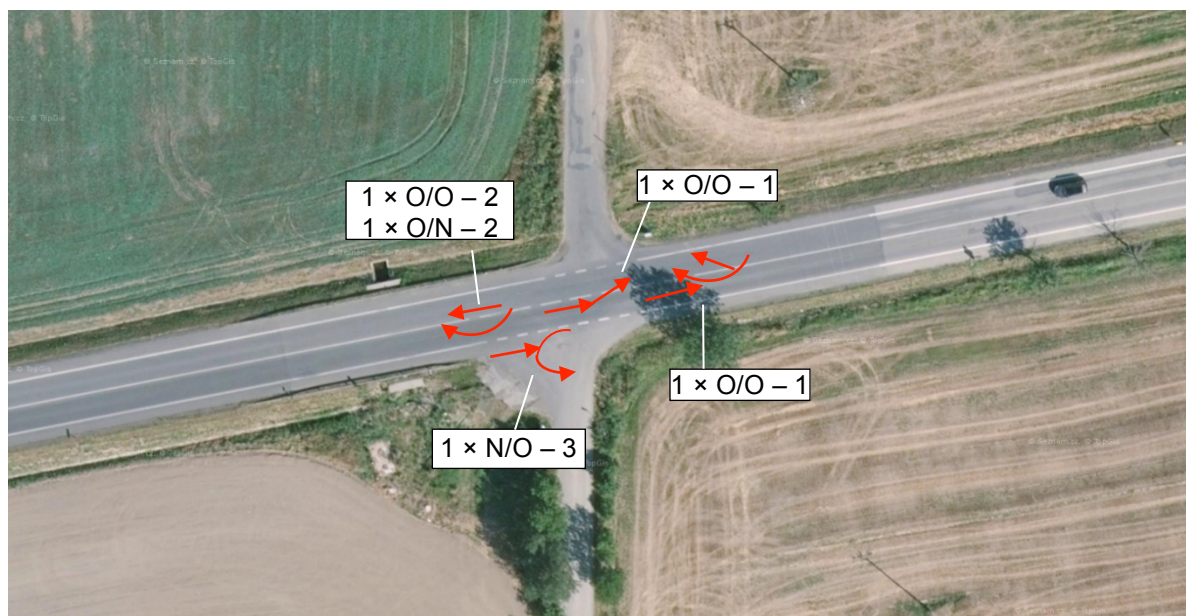
**Obrázek 13** – Schéma dopravních konfliktů ve sledované křižovatce v období mezi 6:45 a 7:45.

Konflikty s 2. stupněm závažnosti, u kterých byli řidiči nuceni provést výrazný manévr, byly zaznamenány dva. Tyto konflikty byly způsobeny řidičem, který předjížděl v místě zákazu předjíždění. Předjížděcí manévr ukončil těsně před protijedoucími vozidly, která musela výrazně snížit rychlost, aby nedošlo ke vzájemné kolizi.

Závažnější typ konfliktu 3. stupně byl zaznamenán pouze jeden. Řidič nákladního automobilu se v místě křižovatky otáčel a při přejíždění přes hlavní komunikaci nejprve ze severního vedlejšího ramena do jižního ramena, a pak i zpět. Tímto rizikovým chováním opakovaně omezil řidiče jedoucí na hlavní komunikaci, kteří tak byli nuceni zpomalit, zastavit i přejíždět do protisměru, aby zabránili vzájemné srážce vozidel.

Zjištěná četnost a závažnost dopravních konfliktů ve vztahu k celkové intenzitě dopravního proudu již naznačuje lokální neadekvátní úroveň bezpečnosti silničního provozu. V průběhu průzkumu byly zaznamenány rizikové situace, které byly primárně způsobeny nevhodným chováním řidičů osobních vozidel a nikoliv stavebním provedením předmětné křižovatky.

Konkrétní příčina vzniku těchto situací byla primárně způsobena předjížděním vozidel v prostoru křižovatky. V jednom případě i z důvodu rizikového otáčení vozidla.

Na základě syntézy zjištěných informací v předchozích podkapitolách, primárně z vyhodnocení příčin lokální nehodovosti a konfliktních situací, je vhodné navrhnout sanační opatření v podobě zvýraznění zákazu předjíždění v místě přibližovacích úseků na hlavní komunikaci křižovatky silnice I/18 a dvou účelových komunikací.

Z provedené analýzy vyplynulo, že hlavní podnět ke vzniku rizikových interakcí mezi jedoucími vozidly ve sledované lokalitě spočívá právě v realizaci předjíždění vozidel v místě a v těsném okolí středu průsečné křižovatky. Vhodné nízkonákladové opatření lze spatřovat v podobě instalace SDZ B 21a „Zákaz předjíždění“, a to na vjezdu do sledované křižovatky v přibližovacích úsecích hlavní komunikace silnice I/18.
