Příloha_č. 13 – LOKALITA 13

Název diplomové práce: Analýza dopravních nehod na silnicích
I. třídy ve Středočeském kraji

3.2.13 LOKALITA 13

Sledovanou lokalitu 13 představuje čtyřramenná průsečná křižovatka, která je tvořena křížením silnice I/16 v provozním staničení km 53,44, silnice II/246 v konci svého staničení a silnice III/24637 v počátku svého staničení. Sledovaná lokalita se nachází v těsné blízkosti města Mělník.

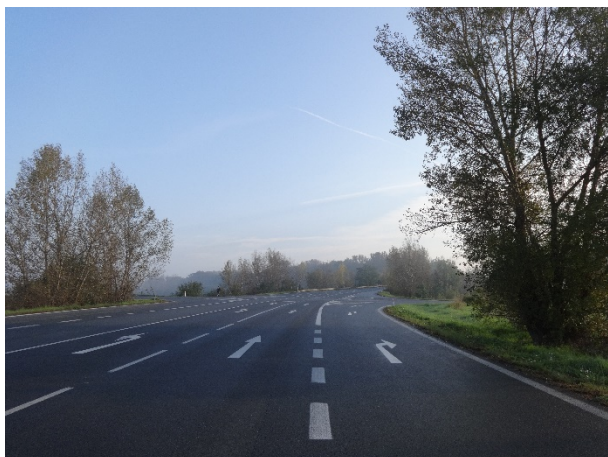
Z pohledu prostorového vedení se silnice I/16 nachází v pravotočivém oblouku při pohledu ve směru staničení. Východní rameno křižovatky (silnice III/24637) je před místem napojení na hlavní komunikaci záměrně nakolmeno. V návaznosti na směrové vedení severního ramena dále od křižovatky, bylo nezbytné přibližně 50 metrů před křižovatkou realizovat výrazný směrový oblouk malého poloměru. Druhé vedlejší rameno křižovatky je situováno v přímém směru. Sledovaná lokalita se nachází z pohledu hlavní komunikace (silnice I/16) v mírném stoupání. Východní rameno (silnice III/24637) taktéž do křižovatky mírně vstoupá. Naopak severozápadní rameno (II/246) do křižovatky mírně klesá. Uvedená křižovatka je svojí plochou velmi rozsáhlá, a to převážně z důvodu, že všechna ramena křižovatky obsahují samostatné pruhy pro přímý směr jízdy, levé i pravé odbočení. Zároveň se v těsné blízkosti křižovatky podél jednotlivých ramen nachází vzrostlá zeleň a stromy, které nejen že svým charakterem tvoří pevné překážky, ale také negativně ovlivňují rozhledové poměry.

Obrázek 6 – Pohled na sledovanou lokalitu z jihozápadního ramena křižovatky – výskyt zeleně podél silnice I/16.

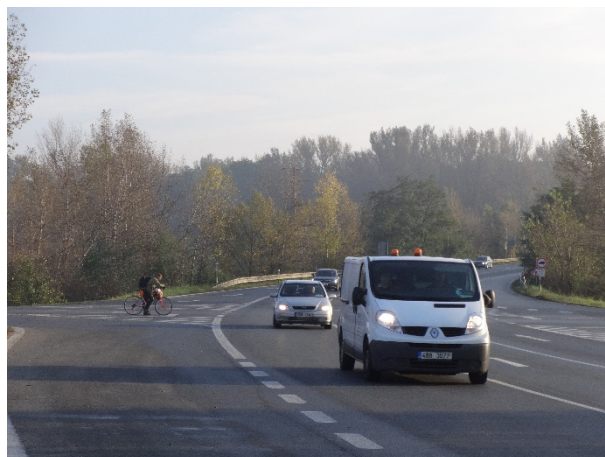
Obrázek 7 – Bližší pohled na sledovanou lokalitu z jihozápadního ramene křižovatky (silnice I/16). Ukázka vyčkávajícího cyklisty na připojení.

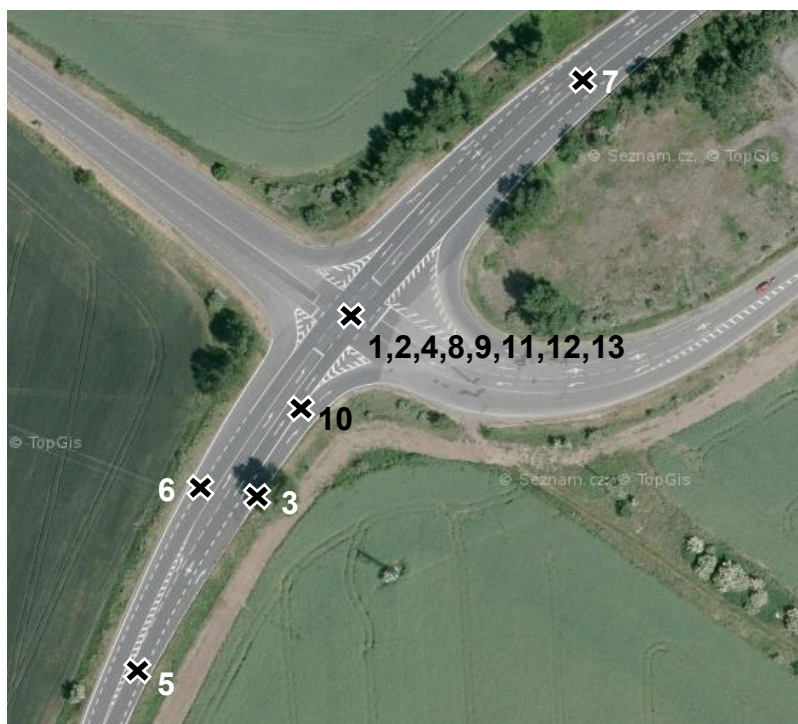
Obrázek 12 – Polohy DN v rámci sledované lokality 13.

Z výše uvedeného schématu je patrná poloha všech 13 evidovaných dopravních nehod. V rámci předmětných nehodových událostí bylo zaznamenáno celkem šest nehod s následky na zdraví, kdy byly celkem 4 osoby těžce zraněny a 5 osob bylo zraněno lehce. Nehoda s usmrcením nebyla v prostoru sledované lokality zaznamenána. Zbylé nehody byly pouze s hmotnou škodou. Konkrétní parametry jednotlivých DN uvádí následující *Tabulka 1*.

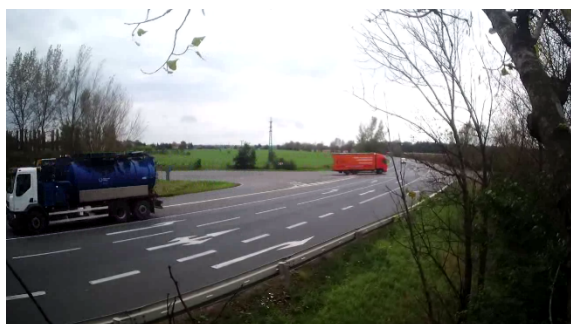
Dopravní konflikt s nejvíce výskyty byl zapříčiněn řidiči připojujícími se z vedlejší na hlavní komunikaci, kteří neadekvátním způsobem dávali přednost vozidlům jedoucím v nadřazeném dopravním proudu (viz *Obrázek 13* a *Obrázek 14*). Těchto situací bylo celkem zaznamenáno 12. Ve čtyřech případech byly pozorované konflikty stupně závažnosti 1, šestkrát byl konflikt klasifikován stupněm 2 a závažnost posledních dvou konfliktů byla stupně 3. Za jednu z hlavních příčin vzniku těchto rizikových situací lze označit vedle lidského faktoru i značnou rozlehlost sledované křižovatky, která svým stavebním provedením (absence postřehnutelného usměrnění křižovatkových pohybů) nemusí být za zhoršených povětrnostních podmínek pro všechny účastníky silničního provozu zcela samovysvětlující.

Obrázek 13 – Ukázka nedání přednosti v jízdě vozidlu jedoucímu na hlavní komunikaci, fáze I.: počátek odbočení.

Na základě syntézy zjištěných informací v předchozích podkapitolách, primárně z vyhodnocení příčin lokální nehodovosti a konfliktních situací, je vhodné navrhnout sanační opatření v podobě změny dopravního uspořádání předmětné křižovatky a to konkrétně přestavbou na křižovatku okružní.

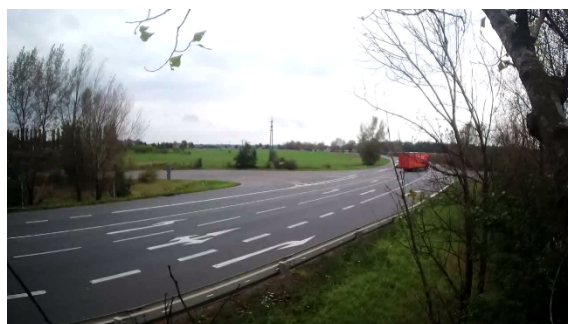
Obrázek 14 – Ukázka nedání přednosti v jízdě vozidlu jedoucímu na hlavní komunikaci, fáze II.: vyklízcí manévr.

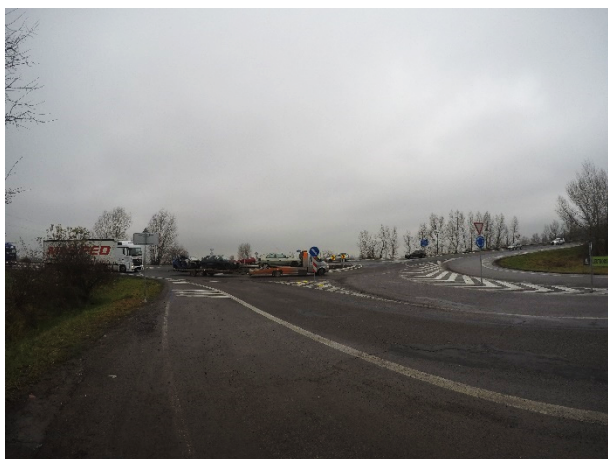
Obrázek 15 – Pohled na nově postavenou okružní křižovatku z východního ramene křižovatky (silnice III/24637).

V rámci závěrečné prohlídky sledovaných lokalit, která se uskutečnila dne 2. listopadu 2017, bylo zjištěno, že v místě sledované lokality již došlo k realizaci změny dopravního uspořádání na okružní křižovatku (viz *Obrázek 15* a *Obrázek 16*).

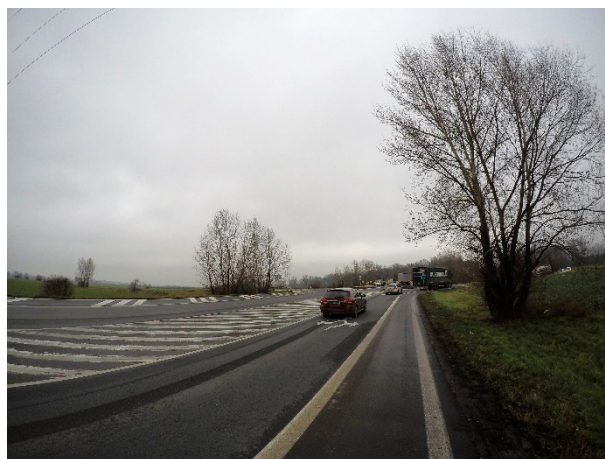
Obrázek 16 – Pohled na nově postavenou okružní křižovatku z jižního ramene křižovatky (silnice I/16).
