## **Příloha\_č. 14 – LOKALITA 14**

Název diplomové práce:      Analýza dopravních nehod na silnicích  
I. třídy ve Středočeském kraji

### 3.2.14 LOKALITA 14

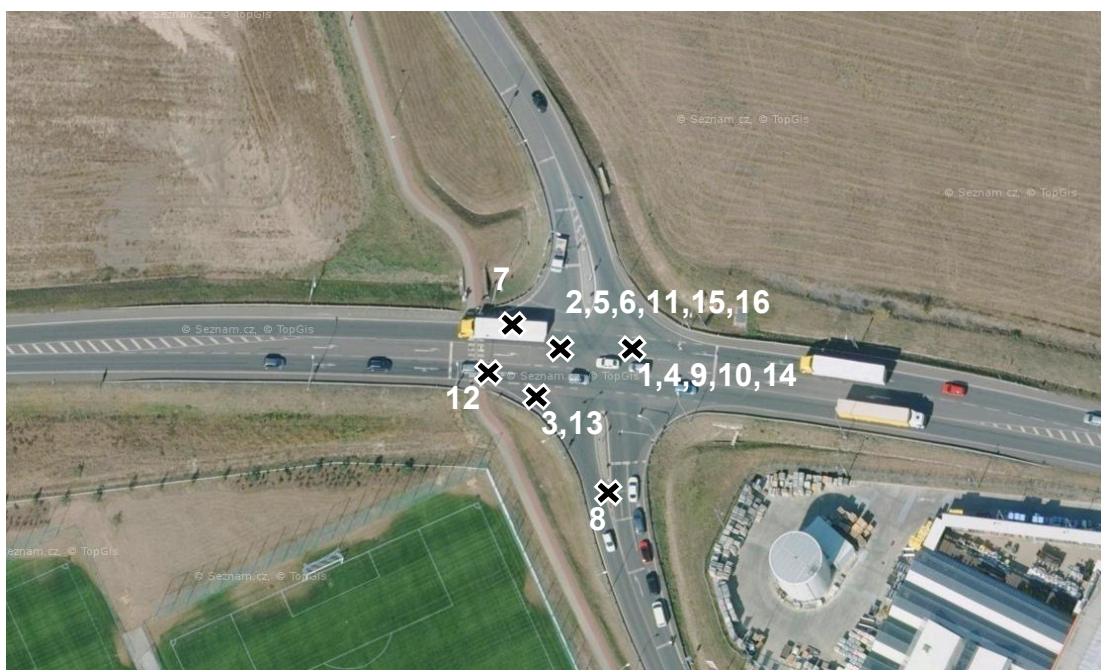
**Obrázek 12** – Polohy DN v rámci sledované lokality 14.

Z výše uvedeného schématu je patrná poloha všech 16 evidovaných dopravních nehod. V rámci předmětných nehodových událostí bylo zaznamenáno celkem 13 nehod s těžkými a lehkými následky na zdraví. Celkem byly 3 osoby těžce zraněny a 13 osob bylo zraněno lehce. Nehoda s usmrcením nebyla v prostoru sledované lokality zaznamenána. Zbylé nehody byly pouze s hmotnou škodou. Konkrétní parametry jednotlivých DN uvádí následující *Tabulka 1*.

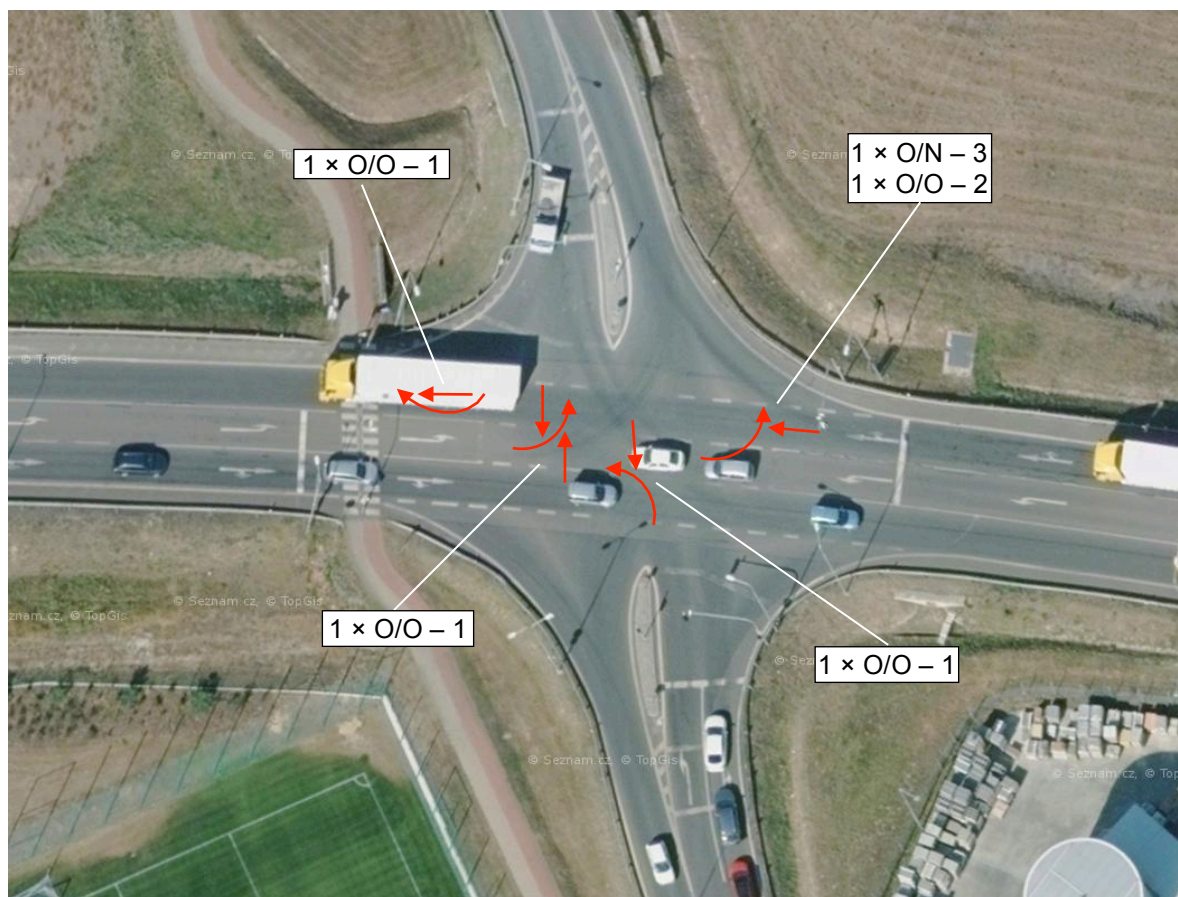
**Obrázek 13** – Schéma dopravních konfliktů ve sled. křižovatce v období mezi 14. – 15. hodinou.

Téměř  $\frac{3}{4}$  (14 konfliktů) z celkového počtu (19 konfliktů) byly dopravními konflikty stupně závažnosti 0, tedy různé způsoby nestandardního chování osamocených vozidel. Ve všech případech se jednalo o absenci směrového ukazatele při průjezdu křižovatkou.

Zjištěná četnost a závažnost dopravních konfliktů, při opomenutí stupně závažnosti 0, ve vztahu k celkové intenzitě dopravního proudu není ve sledované křižovatce významná. Avšak v rámci průzkumu dopravních konfliktů byl zaznamenán kritický manévr, který vznikly v důsledku „na poslední“ chvíli realizovaného levého odbočení ze západního ramena křižovatky. Z výše provedeného pozorování chování dopravního proudu lze učinit závěr, že současné nastavení signálního plánu (délka mezičasu mezi jednotlivými fázemi) není ve vztahu k rozlehlosti křižovatky vhodně definováno.

První varianta představuje úpravu signálního plánu a prodloužení tzv. mezičasu mezi jednotlivými fázemi signálního plánu. Druhá varianta reprezentuje výměnu stávajícího SZZ s plnými signály za signály se směrovými šipkami. Tuto variantu (prodloužení doby na vyklizení křižovatky) je možno označit za investičně výrazně méně náročnou. Avšak z pohledu bezpečnosti silničního provozu lze jednoznačně doporučit variantu druhou.

Druhou variantou by byla výměna plných signálů za signály se směrovými šipkami. Další podpůrné argumenty pro instalaci směrových signálů spočívají v rozlehlosti předmětné křižovatky a ve zjištěné směrovosti dopravního proudu v rámci realizovaného průzkumu.

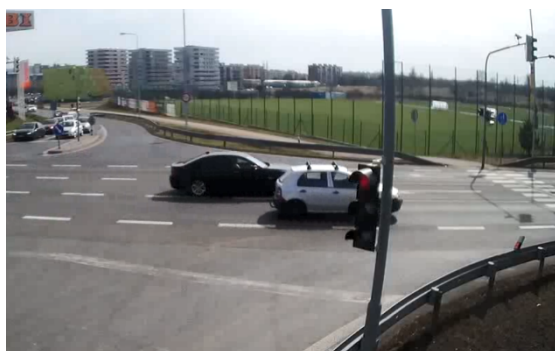
Následující konflikty, které byly ve sledované hodině zaznamenány, vznikly důsledkem vzájemné interakce minimálně dvou vozidel. Konkrétně se jednalo o předjíždění v prostoru křižovatky. Řidič osobního vozidla předjížděl pomaleji jedoucí vozidlo v místě světelně řízené křižovatky, kde je předjíždění zakázáno pomocí VDZ (viz Obrázek 14). Při zpětném zařazování do průběžného jízdního pruhu došlo k vynucení mírného zpomalení předjížděného vozidla, a to z důvodu včasného zařazení před v protisměru se přibližujícím vozidlem. Z pohledu rizikovosti lze předmětné manévry označit stupněm závažnosti 1.

**Obrázek 14** – Ukázka rizikového předjíždění v prostoru křižovatky.

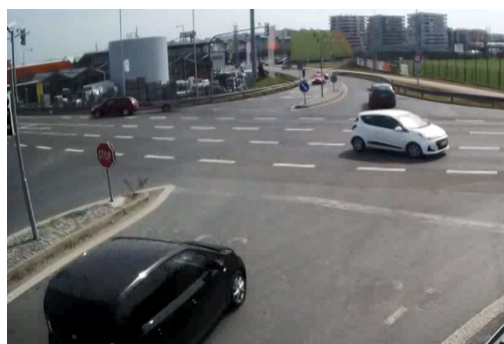
Se stejným stupněm závažnosti byl při levém odbočení z jižního ramena křižovatky (MK vedoucí ulicí Na Radouči) zaznamenán jeden dopravní konflikt. Řidič motorového

vozidla napojující se na hlavní komunikaci doleva nedal přednost protijedoucímu řidiči, který jel přímo ze severního ramene (viz *Obrázek 15*).

**Obrázek 15** – Ukázka omezení protijedoucího řidiče na vedlejší PK vozidlem napojujícím se na hlavní PK.

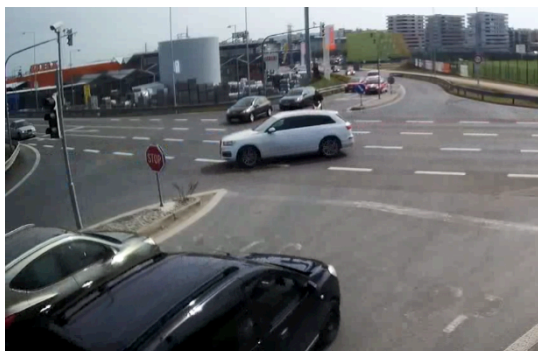
Shluk konfliktů stejného typu nastává také při změně fáze signálního plánu. Není zde výjimečná situace, kdy vlevo odbočující řidiči z hlavní komunikace vyčkávají (stojí) ve středu křižovatky, řidiči na vedlejších ramenech křižovatky dostanou signál „Volno“ a následně se obě skupiny setkávají ve středu křižovatky, kde vznikají rizikové situace (viz *Obrázek 16*). Důvod lze primárně spatřovat ve značné intenzitě dopravního proudu ve směru hlavní komunikace a taktéž ve špatně nastaveném signálním plánu, který nemá dostatečný mezičas pro vyklizení kolizního směru.

**Obrázek 16** – Ukázka odbočování vozidel z hlavní PK při současném najíždění vozidel z vedlejší PK.

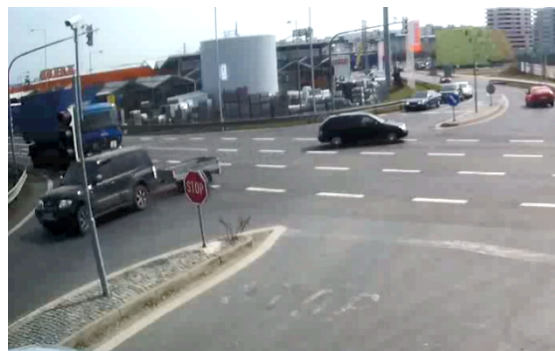
Poslední dva dopravní konflikty byly evidovány při odbočovacím manévru ze silnice I/38 (západní rameno křižovatky), kdy vozidla odbočující vlevo svým manévrem výrazně omezila protijedoucí vozidla. V jednom případě byla tato interakce motorových účastníků klasifikována jako dopravní konflikt stupně závažnosti 2. Pouze v jednom případě, kdy byl řidič nákladního vozidla donucen intenzivně a neprodleně decelerovat pro odvrácení kolize, bylo předmětné vzájemné ovlivnění vyhodnoceno se závažností 3 (viz *Obrázek 17*).

**Obrázek 17** – Ukázka ohrožení protijedoucího vozidla řidičem provádějící levé odbočení.
