Příloha_č. 15 – LOKALITA 15

Název diplomové práce: Analýza dopravních nehod na silnicích
I. třídy ve Středočeském kraji

3.2.15 LOKALITA 15

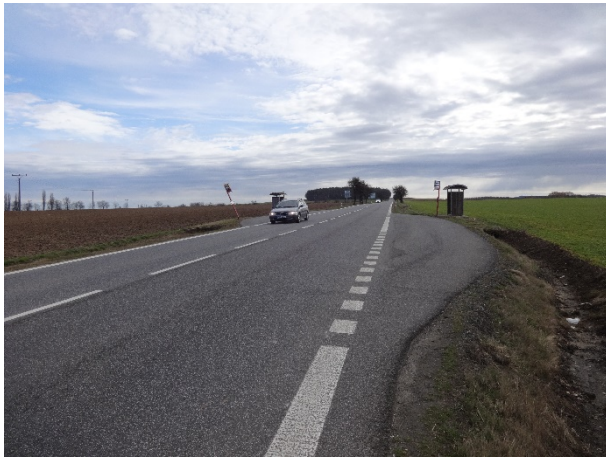
Obrázek 6 – Pohled na autobusové zastávky v místě východního ramene křižovatky (silnice I/2).

Další opatření se již tematicky zaměřují na bezpečnost nejzranitelnějších účastníků silničního provozu. V rámci dopravního průzkumu byla zjištěna početná poptávka ze strany cestujících po VHD. V návaznosti na tuto skutečnost je vhodné navrhnout opatření, které umožní dosažení celospolečensky přijatelné úrovně bezpečnosti provozu i pro pěší. Konkrétně je vhodné instalovat optické zvýraznění obou stávajících BUS zastávek, vybudovat chodníkové plochy a zřídit jedno místo pro přecházení (přes severní rameno křižovatky silnice II/125) a jedno místo umožňující bezbariérový pohyb přes vozovku (východní rameno křižovatky silnice I/2).

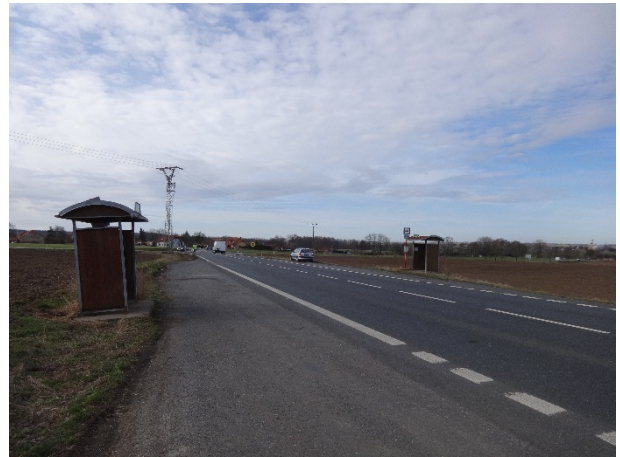
Obrázek 7 – Pohled na autobusové zastávky v místě severního ramene křiž. (silnice II/125).

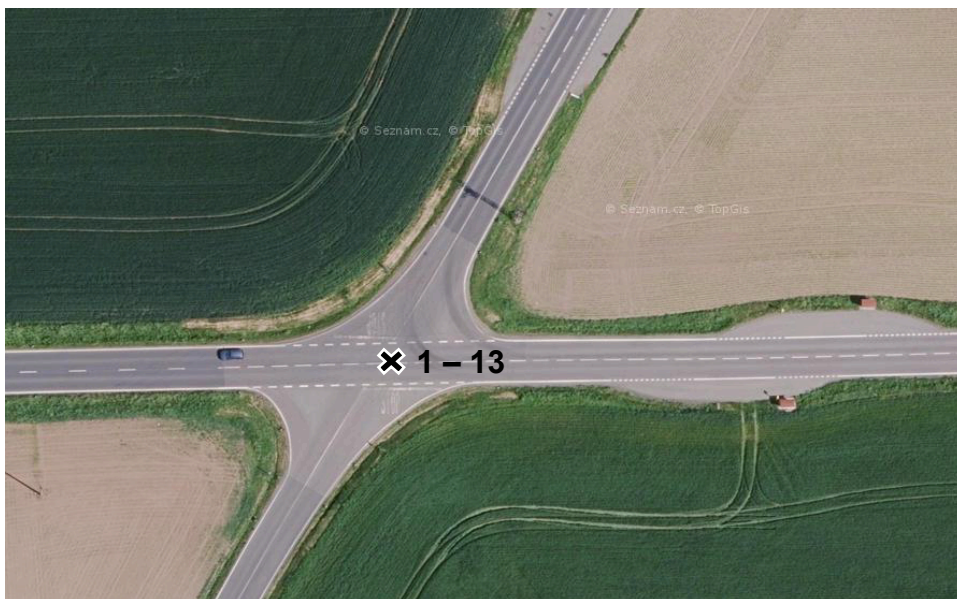
Obrázek 12 – Polohy DN v rámci sledované lokality 15.

Z metodických důvodů byly při analýze bezpečnosti řešené lokality uvažovány pouze dopravní nehody, které se staly do vzdálenosti 100 metrů od středu průsečné křižovatky silnice I/2 a silnice II/125. Polohu evidovaných dopravních nehod znázorňuje následující obrázek (viz *Obrázek 12*). Z polohy evidovaných nehodových událostí je patrné, že svým výskytem generují významný shluk ve středu čtyřramenné průsečné křižovatky.

Z výše uvedeného schématu je patrná poloha všech 13 evidovaných dopravních nehod. V rámci předmětných nehodových událostí bylo zaznamenáno celkem 8 nehod s těžkými a lehkými následky na zdraví. Celkem byly 2 osoby těžce zraněny a 13 osob bylo zraněno lehce. Nehoda s usmrcením nebyla v prostoru sledované lokality zaznamenána. Zbylé nehody byly pouze s hmotnou škodou. Konkrétní parametry jednotlivých DN uvádí následující *Tabulka 1*.

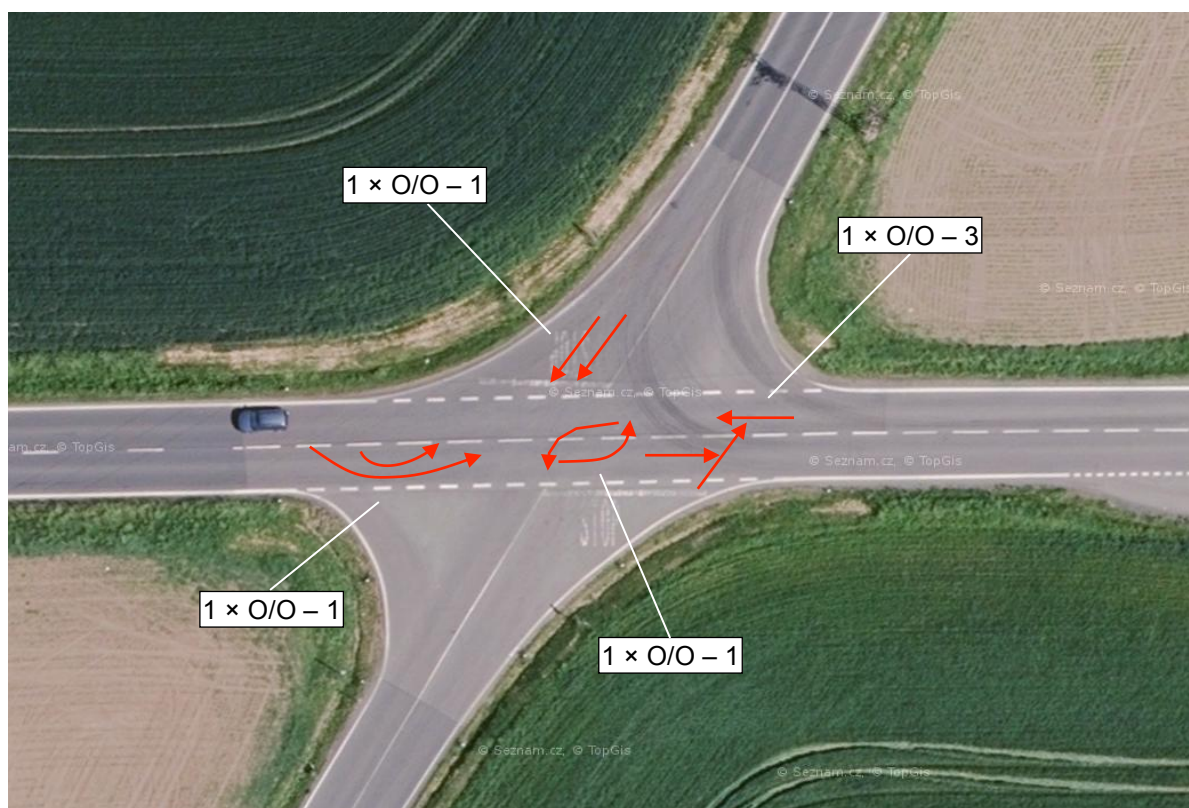
Obrázek 13 – Schéma dopravních konfliktů ve sled. křižovatce v období mezi 16. – 17. hodinou.

V rámci sledované hodiny (16. – 17. hodina) bylo zaznamenáno celkem 35 dopravních konfliktů. Schematické znázornění dopravních konfliktů doplněné o stupeň závažnosti uvádí následující obrázek (viz *Obrázek 13*). Na obrázku nejsou uvedeny konfliktní situace se stupněm závažnosti 0, které byly způsobené řidiči motorových vozidel. Tento metodický přístup je zvolen z důvodu vyšší srozumitelnosti níže uvedeného schematického znázornění.

Téměř 90 % (33 konfliktů) všech dopravních konfliktů byly stupně závažnosti 0, tedy různé způsoby nestandardního chování osamocených vozidel. Nejčastěji se jednalo o absenci směrového ukazatele při průjezdu křižovatkou (14x). Další konflikty se stejnou závažností byly způsobeny řidiči motorových vozidel, kteří z východního ramena křižovatky (silnice I/2) na jižní rameno (silnici II/125) provedli odbočovací manévr ve vysoké rychlosti bez výrazného zpomalení (5x). Dále ve sledované křižovatce byly zaznamenány případy, kdy řidiči nerespektovali na příkaz SDZ P 6 „Stůj, dej přednost v jízdě!“ a projeli křižovatkou bez zastavení (12x).

Četnost dopravních konfliktů, i při opomenutí stupně závažnosti 0, ve vztahu k celkové intenzitě dopravního proudu není ve sledované křižovatce významná. Avšak z provedeného průzkumu vyplývá, že se současné stavební uspořádání křižovatky ve vztahu k velmi frekventovanému levému připojení z vedlejší komunikace na hlavní, nejeví jako zcela vhodné.

Na základě syntézy zjištěných informací v předchozích podkapitolách, primárně z vyhodnocení konfliktních situací, je vhodné navrhnout sanační opatření v podobě stavební úpravy napojení vedlejší komunikace (silnice II/125) na hlavní komunikaci (silnice I/2).

Tato stavební úprava by měla obecně řešit bezpečnost provozu pro všechny účastníky silničního provozu, tedy umožnit bezpečný pohyb jak motorových, tak i nemotorových účastníků silničního provozu. Nápravná opatření spočívají v nakolmení vedlejších ramen křižovatky na hlavní komunikaci, ale také jejich „vstřícné“ vzájemné postavení. V důsledku takové úpravy by bylo eliminováno riziko v podobě přehlédnutí vozidla jedoucího v nadřazeném dopravním proudu, jenž mohlo být dříve zapříčiněno tzv. „mrtvím úhlem“ způsobeným nevhodným úhlem křížení silnic I/2 a II/125. Zároveň v místě napojení vedlejších komunikací by bylo vhodné navrhnout nové usměrnění pomocí VDZ V 13 a zpevněné srpovité krajnice, která umožňuje pravidelné pojíždění rozměrnějšími vozidly. V návaznosti na navrhované úpravy musí dojít ke změně místní úpravy přednosti v jízdě, kdy na obou vedlejších ramenech je vhodné zaměnit SDZ P 6 za P 4.

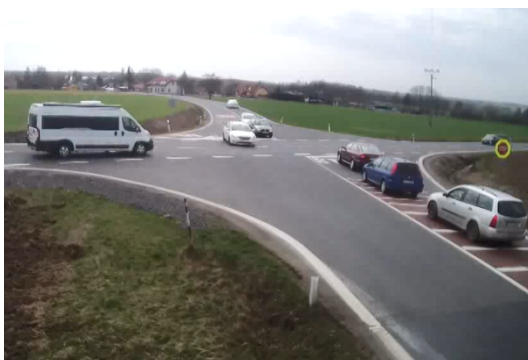
Obrázek 14 – Ukázka nedání přednosti v jízdě, fáze I.: njetí do prostoru křižovatky.

Poslední konflikt byl evidován v samotném středu křižovatky. Řidič osobního vozidla jedoucí z jižního ramene křižovatky pokračoval přímo po silnici II/125 do severního ramena. Při přejíždění hlavní komunikace nedbal příkazu SDZ P 6 a vjel do křižovatky. Řidič osobního vozidla přijíždějící ze západního ramena (silnice I/2) bez prodlení zareagoval a stihl intenzivním brzděním zastavit včas. Z četnosti výskytu lze usoudit, že předmětné chování představovalo ojedinělou situaci a současně ji lze označit za jednoznačnou chybu ze strany řidiče jedoucího po vedlejší komunikaci a nikoliv za nepřehlednost dané křižovatky. Tento manévr byl klasifikován stupněm závažnosti 3. Ukázka jednotlivých fází

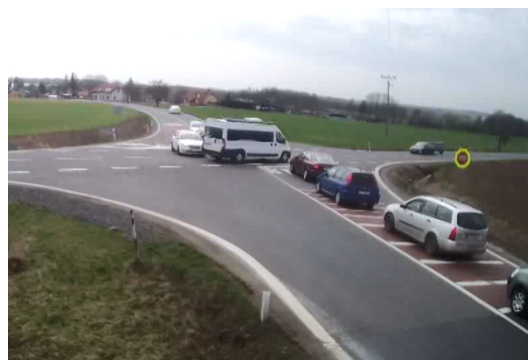
Obrázek 15 – Ukázka nedání přednosti v jízdě, fáze II.: včasné zastavení vozidla.
