Příloha_č. 17 – LOKALITA 17

Název diplomové práce: Analýza dopravních nehod na silnicích
I. třídy ve Středočeském kraji

3.2.17 LOKALITA 17

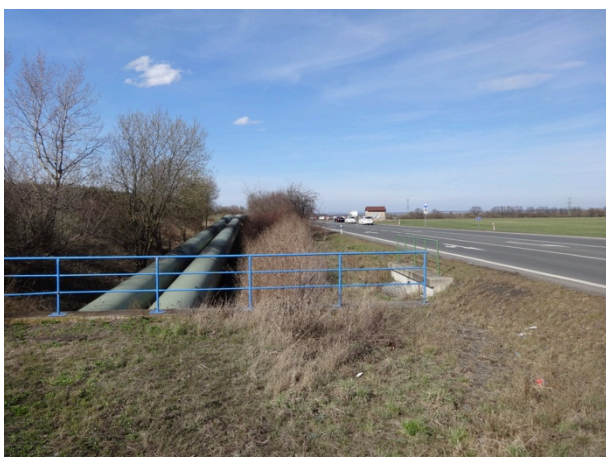
Z pohledu prostorového vedení se silnice I/9 nachází v levotočivém oblouku při pohledu ve směru staničení (od severu k jihu) a je bez výškové změny nivelety. Vedlejší pozemní komunikace je v přímé a v klesání (od západu k východu). Podél hlavní komunikace vede potrubí – teplovod (viz *Obrázek 6*). Zároveň se v prostoru křižovatky nachází dopravně – bezpečnostní deficit v podobě špatně umístěného zábradlí na betonovém základu (viz *Obrázek 6* a *Obrázek 7*). V prostoru křižovatky je na hlavní komunikaci lokálně omezena nejvyšší dovolená rychlost na hodnotu 70 km/h, a to pomocí SDZ B 20a „Nejvyšší dovolená rychlost“.

Obrázek 6 – Ukázka teplovodu nacházejícího se podél severního ramene křižovatky.

Jak již bylo zmíněno výše, rozdílná situace ale nastává při posouzení z pohledu plynulosti dopravního proudu, a to primárně na hlavní komunikaci silnice I/9. V rámci dopravního průzkumu byla zjištěna výrazná dominance pohybu vozidel po hlavní komunikaci. Vhodný způsob řešení lze spatřovat v podobě turbo okružní křižovatky. Nevýhodou tohoto typu okružní křižovatky je prostorová náročnost, která je zde výrazně omezena blízkostí přilehlého potrubí teplovodu.

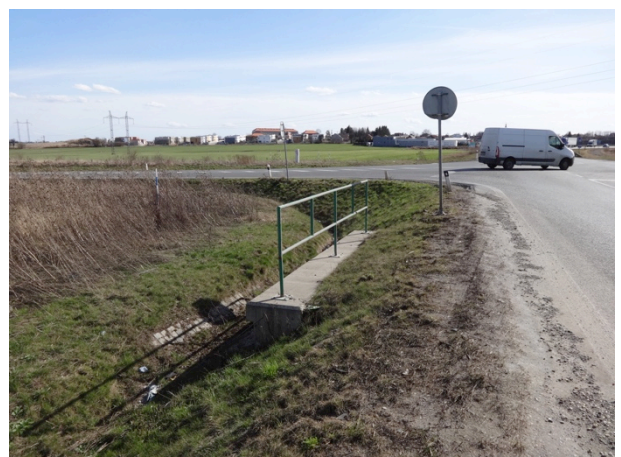
Obrázek 7 – Bližší pohled na bezpečnostní deficit (zábradlí s betonovým základem) nacházející se mezi severním a východním ramenem křižovatky.

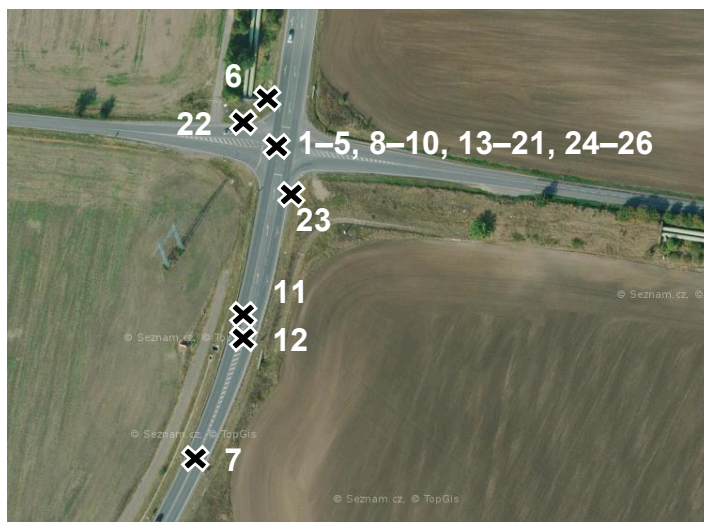
Obrázek 12 – Polohy DN v rámci sledované lokality 17.

Z výše uvedeného schématu je patrná poloha všech 26 evidovaných dopravních nehod. V rámci předmětných nehodových událostí bylo zaznamenáno celkem 17 nehod s následky na zdraví, kdy celkem bylo 29 osob lehce zraněno. Nehoda s usmrcením ani těžkým zraněním nebyla v prostoru sledované lokality zaznamenána. Zbýlých 9 nehod bylo pouze s hmotnou škodou. Konkrétní parametry jednotlivých DN uvádí následující *Tabulka 1*.

Evidované nehodové události generují velmi významný shluk ve středu čtyřramenné průsečné křižovatky (viz *Obrázek 12*). Z celkového počtu 26 nehod je více než 4/5 dopravních nehod lokalizováno ve středu křižovatky. Pouze 6 nehod se nenachází ve středu křižovatky (ID 6, 7, 11, 12, 22 a 23) a mimo jediné jsou všechny tyto nehody bez osobních následků na zdraví osob. U všech nehod lokalizovaných ve středu křižovatky byla příslušníky PČR stanovena hlavní příčina nehody z důvodu nerespektování příkazu SDZ P 6 „Stůj, dej přednost v jízdě!“.

Na základě syntézy zjištěných informací v předchozích podkapitolách, primárně z vyhodnocení příčin lokální nehodovosti a konfliktních situací, je vhodné navrhnout sanační opatření v podobě změny dopravního uspořádání předmětné křižovatky, konkrétně přestavbou průsečné křižovatky na křižovatku okružní. Právě charakter pohybu dopravního proudu v místě okružní křižovatky by měl efektivně přispět k lokálnímu zvýšení bezpečnosti silničního provozu.

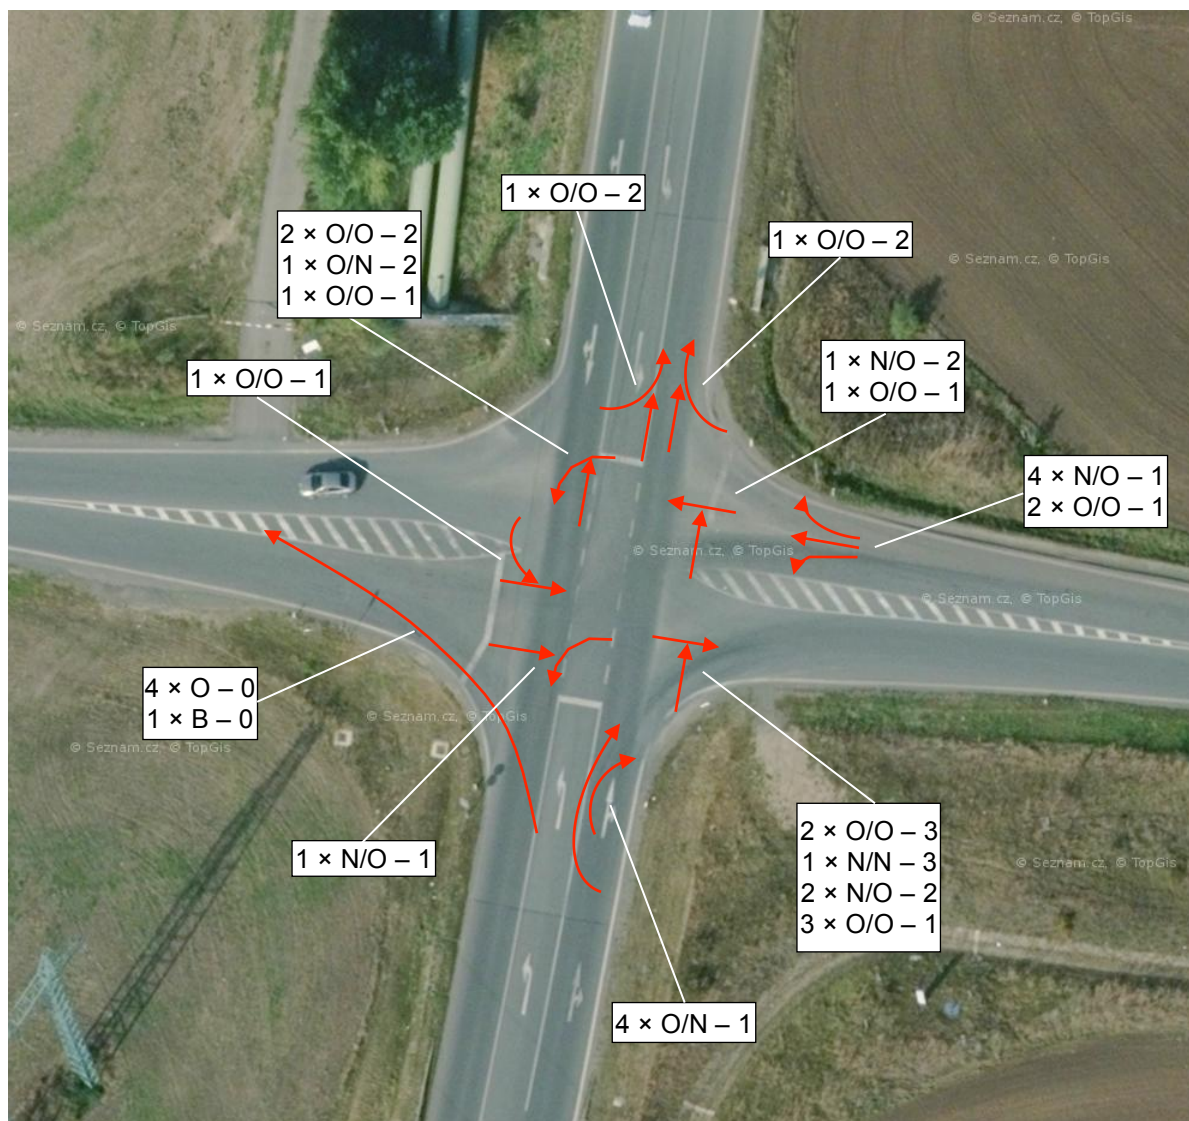
Obrázek 13 – Schéma dopravních konfliktů ve sledované křižovatce v období mezi 16. – 17. hodinou.

V rámci sledované hodiny (16. – 17. hodina) bylo zaznamenáno celkem 54 dopravních konfliktů. Schematické znázornění dopravních konfliktů doplněné o stupeň závažnosti uvádí následující obrázek (viz *Obrázek 13*). Na obrázku nejsou uvedeny konfliktní situace se stupněm závažnosti 0, u kterých se jednalo o absenci směrového ukazatele při průjezdu křižovatkou. Tento metodický přístup je zvolen z důvodu vyšší srozumitelnosti níže uvedeného schematického znázornění.

Téměř $\frac{1}{2}$ (26 konfliktů) z celkového počtu (54 konfliktů) byly dopravními konflikty stupně závažnosti 0, tedy různé způsoby nestandardního chování osamocených vozidel. Ve většině případů se jednalo o absenci směrového ukazatele při průjezdu křižovatkou (21x).

Četnost dopravních konfliktů, i při opomenutí stupně závažnosti 0, ve vztahu k celkové intenzitě dopravního proudu naznačuje neadekvátní úroveň bezpečnosti silničního provozu. Primární důvod lze spatřovat v podobě vysoké intenzity na všech ramenech sledované křižovatky, čímž dochází ke značnému časovému zdržení v místě vedlejších komunikací. S rostoucím časovým zdržením ztrácejí řidiči trpělivost, v některých případech i pud sebezáchovy a vjíždějí do prostoru křižovatky takovým způsobem, že nejen omezují řidiče jedoucí na hlavní komunikaci, ale dokonce je velmi často i ohrožují.

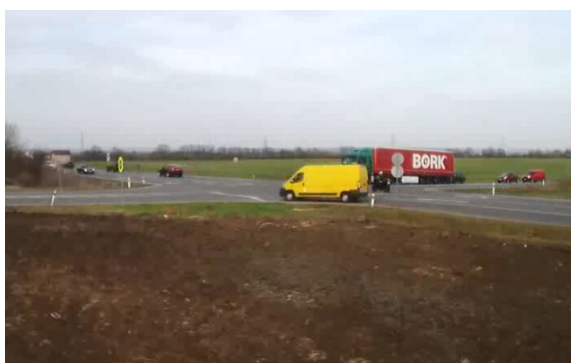
Poslední typ konfliktu se stejnou závažností byl způsoben řidiči motorových vozidel, kteří z jižního ramene křižovatky (silnice I/9) na silnici III/008 5 provedli odbočovací manévr ve vysoké rychlosti bez výrazného zpomalení (5x). Při odbočování vlevo z hlavní komunikace řidiči vozidel opouštěli samostatný řadící pruh pro levé odbočení dříve, než jim je naznačeno pomocí VDZ (viz *Obrázek 14*). Odlišná trajektorie vozidla byla řidiči preferována z důvodu zajištění vyššího komfortu (menší přetížení) ve vztahu k neadekvátně vysoké rychlosti průjezdu. Avšak míra rizikovosti je v lokalitě pozitivně ovlivněna dobrými rozhledovými poměry a také skutečností, že výše popsaný odlišný způsob průjezdu byl řidiči

Obrázek 14 – Ukázka odbočovacího manévru vlevo ve vysoké rychlosti.

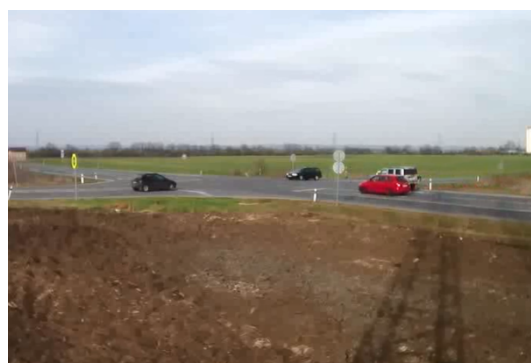
Čtyři konfliktní situace byly zaznamenány u vozidel projíždějících křižovatkou po hlavní komunikaci. Konkrétně se jednalo o předjíždění vpravo odbočujícího vozidla osobním automobilem v prostoru křižovatky. Řidiči osobních vozidel využívali pro předjíždění samostatný řadicí pruh pro levé odbočení, kdy před jeho ukončením se zpět zařazovali do průběžného jízdního pruhu (viz *Obrázek 15*). Z pohledu rizikovosti lze předmětné manévry označit stupněm závažnosti 1. V obou případech se totiž jednalo o kontrolovaný manévr, kdy se v prostoru hlavní a vedlejší komunikace nenacházelo žádné jiné další vozidlo, se kterým mohla nastat kolize.

Obrázek 15 – Ukázka rizikového předjíždění v prostoru křižovatky.

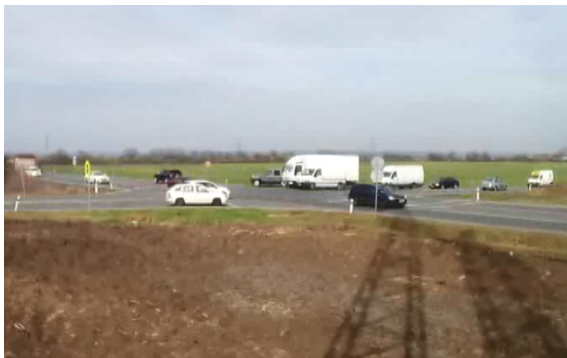
Další skupina dopravních konfliktů stupně závažnosti 1 byla zjištěna v místě pravého ramene křižovatky. Vlivem dlouhé doby čekání na bezpečnou časovou mezeru pro možný průjezd křižovatkou, se řidiči začínali řadit vedle sebe (viz *Obrázek 16*). Nebylo neobvyklé, že vedle sebe stála až tři vozidla, přičemž nejproblémovější se jevila situace, kdy bylo navíc jedním z těchto tří vozidel nákladní automobil (6x). Řidiči jedoucí přímo anebo odbočující vpravo mají při tomto způsobu řazení ztížené rozhledové poměry. Zbylé konflikty byly zaznamenány ve středu křižovatky a jednalo se o různé způsoby nedání či vynucení si přednosti v jízdě. Konkrétně zde docházelo ke kolizím mezi řidiči vozidel:

Obrázek 16 – Ukázka chybného řazení vozidel „vedle sebe“ při vyčkávání na připojení na hlavní komunikaci v místě vedlejšího ramena křižovatky.

komunikaci při vyčkávání řadí „vedle sebe“ a jedno z vozidel má karosérii skříňového typu, čímž dojde k výraznému zhoršení rozhledových poměrů z místa napojení.

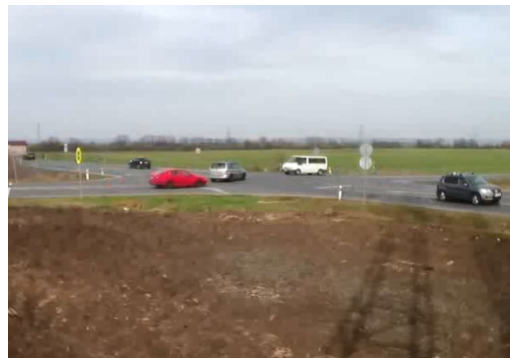
První výše zmíněná konfliktní situace byla zaznamenána v 1 případě, kdy řidič motorového vozidla nedal přednost v jízdě protijedoucímu řidiči a odbočil vlevo (z východního ramene). Protijedoucí řidič byl nucen zastavit a vyčkat uprostřed křižovatky, než dokončí

tento odbočovací manévr, čímž omezil a donutil decelerovat vozidla na hlavní komunikaci (viz *Obrázek 17*). Tento dopravní konflikt byl klasifikován stupněm závažnosti 1.

Obrázek 17 – Ukázka rizikového připojení na hlavní komunikaci, v jehož důsledku došlo k ohrožení vozidel jedoucích po vedlejší komunikaci.

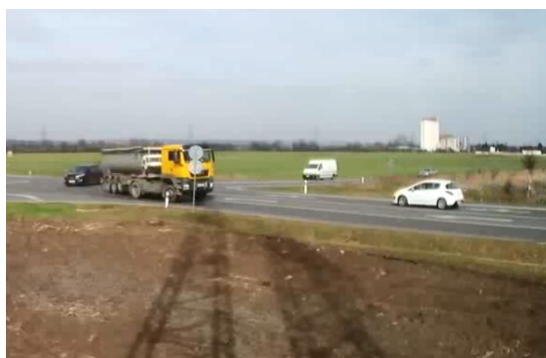
Mezi další výše zmíněné konflikty patří více typů. V prvním případě (kolize mezi odbočujícím řidičem ze severního ramene křižovatky a řidičem jedoucím ze západního ramene přímo) byl zaznamenán jeden případ se stupněm závažnosti 1. U zbylých konfliktů byli vždy omezeni řidiči jedoucí na hlavní ve směru staničení (viz *Obrázek 18*). A to buď řidiči napojujícími se z vedlejších komunikací vlevo (1x konflikt závažnosti 1, 3x konflikt závažnosti 2), řidiči jedoucími přímo z východního (viz *Obrázek 19*) nebo západního ramene křižovatky (4x konflikt závažnosti 1, 3x konflikt závažnosti 2 a 3x konflikt závažnosti 3) a řidiči napojujícími se vpravo z východního ramene křižovatky (1x konflikt závažnosti 2).

Obrázek 18 – Ukázka rizikového připojení na hlavní komunikaci, v jehož důsledku došlo k ohrožení vozidel jedoucích po této komunikaci.

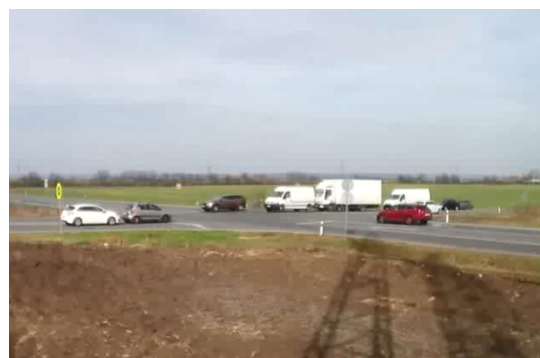
Obrázek 19 – Ukázka rizikového průjezdu přes hlavní komunikaci, v jehož důsledku došlo k ohrožení vozidel jedoucích po hlavní komunikaci.

K předmětným situacím docházelo v důsledku zvýšené dopravní zátěže na řidiče vozidel přijíždějících z vedlejší. V jednom případě byla v rámci dopravního průzkumu zaznamenána doba čekání téměř 300 s. Výrazně horší se situace stává, pokud se řidiči na vedlejší
