## **Příloha\_č. 19 – LOKALITA 19**

Název diplomové práce:      Analýza dopravních nehod na silnicích  
I. třídy ve Středočeském kraji

### 3.2.19 LOKALITA 19

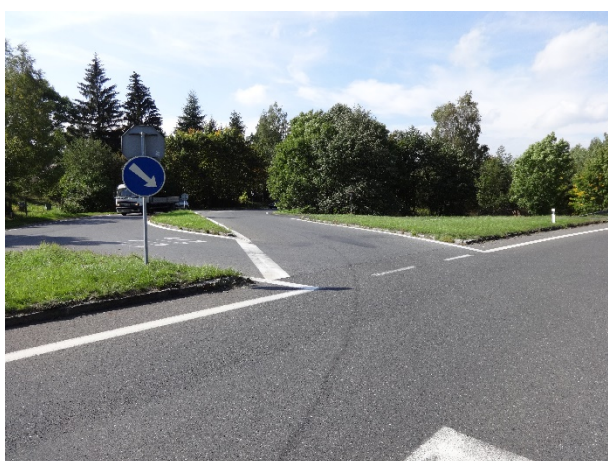
**Obrázek 6** – Pohled na nevhodný tvar středního dělicího ostrůvku v místě západního ramene křižovatky (silnice III/1912).

Zjištěná četnost a závažnost dopravních konfliktů ve vztahu k celkové intenzitě dopravního proudu již naznačuje lokální neadekvátní úroveň bezpečnosti silničního provozu. V průběhu průzkumu dopravních konfliktů byly zaznamenány rizikové situace, které byly primárně způsobeny značnou střední dobou zdržení řidičů při snaze o realizaci levého připojení z vedlejší komunikace na hlavní a současně i nevhodným stavebním provedením středního dělicího ostrůvku v místě napojení vedlejší komunikace na hlavní.

Na základě syntézy zjištěných informací v předchozích podkapitolách, primárně z vyhodnocení příčin lokální nehodovosti a konfliktních situací, je vhodné navrhnout sanační opatření v podobě stavební úpravy malého rozsahu předmětné křižovatky, která by měla řešit tvarovou nápravu dopravních ostrůvků v místě napojení vedlejší komunikace na hlavní. V rámci této nápravy je vhodné zřízení středního dělicího ostrůvku, který by fyzicky oddělil vozidla odbočující vlevo z vedlejší a z hlavní komunikace, ale také názorně vymezit pozici pro zastavení, kde mají vozidla vyčkat na bezpečnou mezeru v nadřazeném dopravním proudu pro bezpečné připojení. Aktuální provedení tohoto dopravního ostrůvku vyznačuje řidičům velmi nevhodné místo pro zastavení (viz *Obrázek 6* a *Obrázek 13*), kdy v důsledku nevhodného nasměrování vozidla nejsou zajištěny požadované rozhledové poměry pro bezpečné připojení. Zároveň je šikmým postavením vozidla umožněno realizovat připojení neadekvátně vysokou rychlostí a negativně je ovlivněno také chování řidičů, kteří nejsou na vedleším rameni často ochotni dát přednost vozidlům jedoucím po hlavní komunikaci.

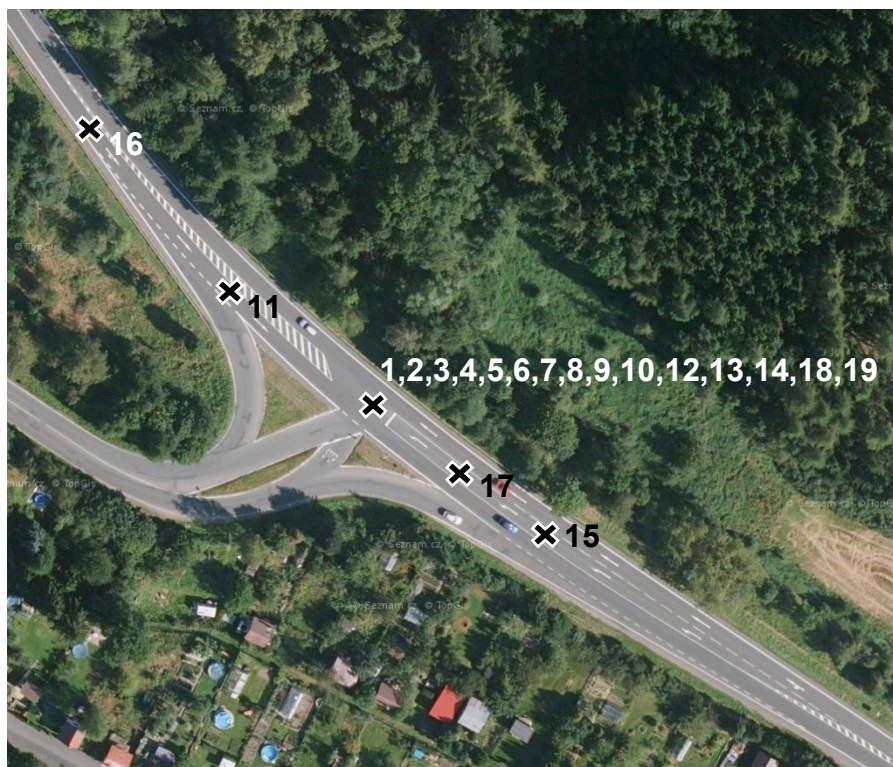
**Obrázek 12** – Polohy DN v rámci sledované lokality 19.

Z výše uvedeného schématu je patrná poloha všech 19 evidovaných dopravních nehod. V rámci předmětných nehodových událostí bylo zaznamenáno celkem sedm nehod s lehkými následky na zdraví, kdy celkem bylo lehce zraněno 11 osob. Nehoda s usmrcením ani s těžkým zraněním nebyla v prostoru sledované lokality zaznamenána. Zbývající nehody byly pouze s hmotnou škodou. Konkrétní parametry jednotlivých DN uvádí *Tabulka 1*.

Nejvíce nehodových událostí nastalo při odbočování vlevo (více než 50 %). Druhou nejčastější příčinou bylo nerespektování dopravní značky SDZ P 6 „Stůj, dej přednost v jízdě“ (více než 20 %). Zbylé nehody v datovém souboru se nevyskytují se stejným zapříčiněním. Suchý a neznečištěný povrch byl u téměř 70 % nehod společně s neztíženými povětrnostními podmínkami. Naopak mokrý povrch vozovky byl u ¼ nehod, kdy povětrnostní podmínky byly zhoršeny deštěm, resp. mlhou. Jedna nehoda se stala na náledí, resp. na ujetém sněhu, kdy vozovka nebyla nijak ošetřena (neposypáno). Skoro všechny nehody byly zaviněny řidiči osobních automobilů, v jednom případě byla zaviněna řidičem nákladního automobilu. Ve zbylém posledním případě nebyl viník zjištěn, neboť z místa nehody ujel. Současně evidované nehodové události generují významný shluk ve středu křižovatky.

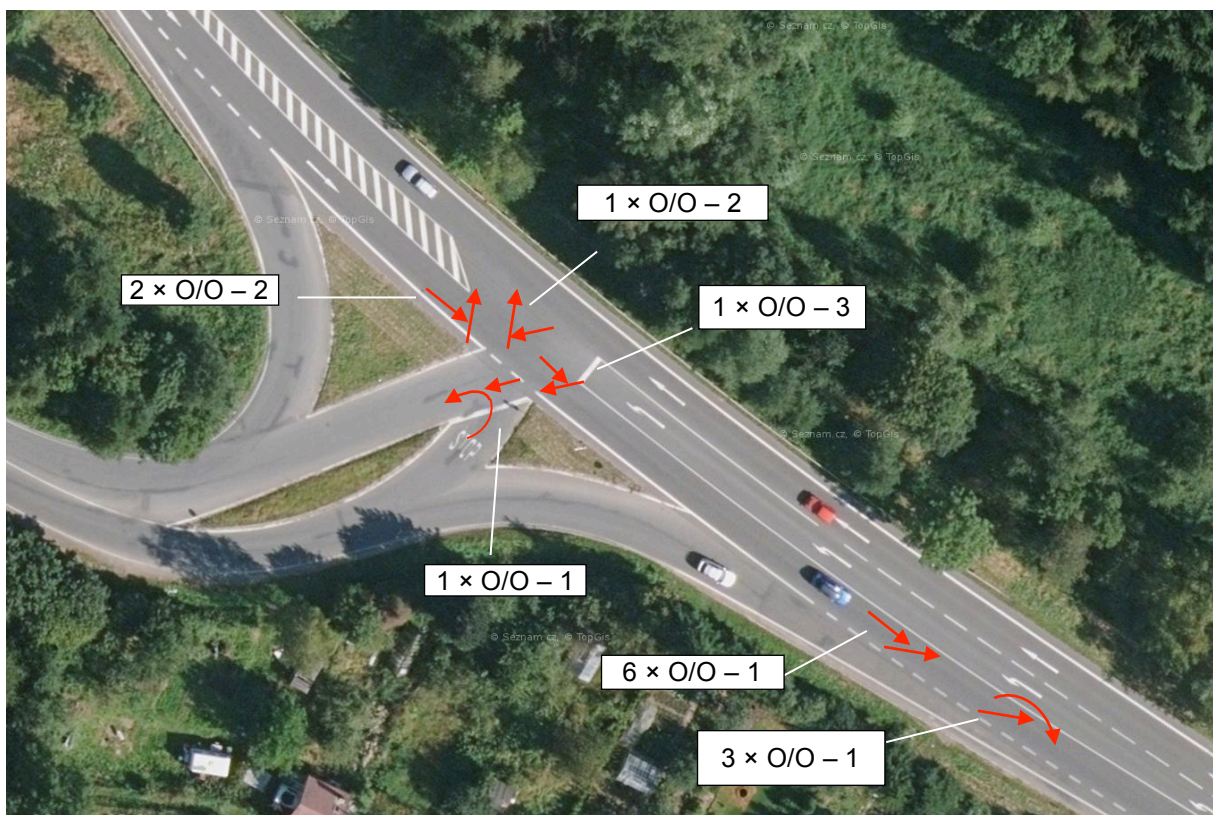
V rámci odpolední sledované hodiny (16. – 17. hodina) bylo zaznamenáno celkem 42 dopravních konfliktů. Schématické znázornění dopravních konfliktů doplněné o stupeň závažnosti uvádí následující obrázek (viz Obrázek 13). Na obrázku nejsou uvedeny konfliktní situace se stupněm závažnosti 0 způsobené řidiči motorových vozidel. Tento metodický přístup je zvolen z důvodu zvýšení srozumitelnosti níže uvedeného schématického znázornění konfliktních situací.

**Obrázek 13** – Schéma dopravních konfliktů ve sledované křižovatce v období mezi 16. – 17. hodinou.

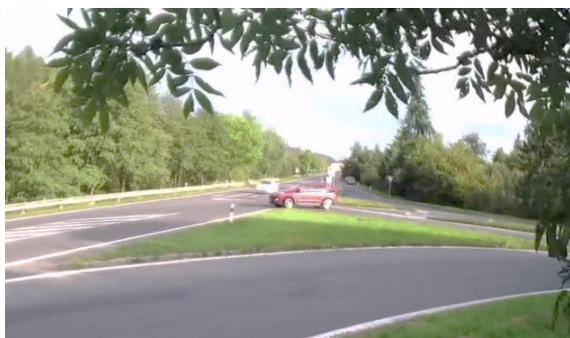
V druhém případě (kolize mezi vozidly současně odbočujícími vlevo z hlavní a vedlejší komunikace) je primární hlavní příčina vzniku dopravních konfliktů totožná (vysoká dopravní zátěž a tím značná střední doba zdržení v místě napojení vedlejší komunikace). Řidiči vozidel se primárně koncentrují na vyhledání mezery pro levé odbočení v dopravním proudu vozidel přijíždějících ze severního ramene křižovatky. Následně opomíjejí adekvátně zkontrolovat druhý nadřazený dopravní proud vozidel (jižní rameno) a vjíždějí do křižovatky (viz *Obrázek 14*). Předmětná událost byla zaznamenána 1x a jedná se taktéž o dopravní konflikt 2. stupně.

**Obrázek 14** – Ukázka nedání přednosti v jízdě vozidlu odbočujícím vlevo z hlavní komunikace na vedlejší komunikaci.

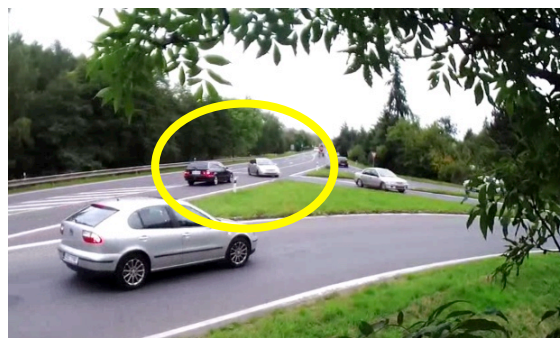
**Obrázek 15** – Ukázka nedání přednosti v jízdě vozidlu na hlavní komunikaci při odbočení vlevo z hlavní komunikace.

Závažnější typ konfliktu 3. stupně byl zaznamenán pouze jeden. Řidič odbočující vlevo z hlavní komunikace na vedlejší nedal v době vysoké dopravní zátěže přednost protijedoucím vozidlům na hlavní komunikaci. Následkem této situace musel protijedoucí

řidič velmi intenzivně zastavit. Vozidlo za sebou dokonce zanechalo třecí (brzdné) stopy. Po odbočení daného vozidla se řidič na hlavní komunikaci rozjíždí velmi pomalu (pravděpodobně vlivem šoku) a vytváří tím další nebezpečnou interakci. Konkrétně v tomto případě je řidič zezadu dojet dalším osobním automobilem, jehož řidič je očividně velmi překvapen následkem de facto stojícího vozidla ve středu křižovatky (viz Obrázek 15).
