STUDIE DOPRAVY NA PRŮTAHU MĚSTEM OSEK
TRAFFIC STUDY OF TROUGH ROAD IN TOWN OSEK

Diplomová práce

2019

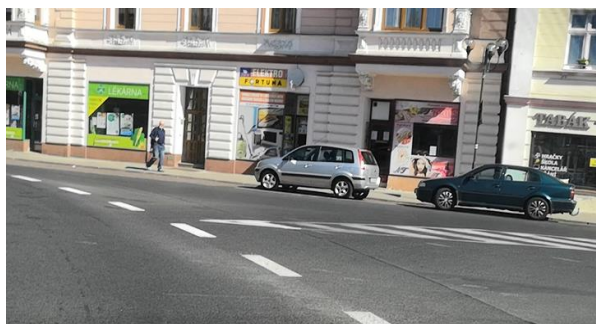
Riziko č.1 (P1) – Podélné stání umístěné v nároží křižovatky

Obrázek 10 - Podélné stání umístěné v nároží křižovatky ulic Rooseveltova x Nelsonská x Náměstí Klášterní (zdroj: Tereza Dalecká)

Na obrázku 10 je zobrazen pohled na podélné stání, jehož šířka je menší než 2 m a odstavená vozidla tak zasahují do šířky jízdního pruhu, což způsobuje, že řidiči v tomto úseku jezdí do protisměru. Umístění tohoto podélného stání také zasahuje do nároží křižovatky (Rooseveltova x Nelsonská x Náměstí Klášterní).

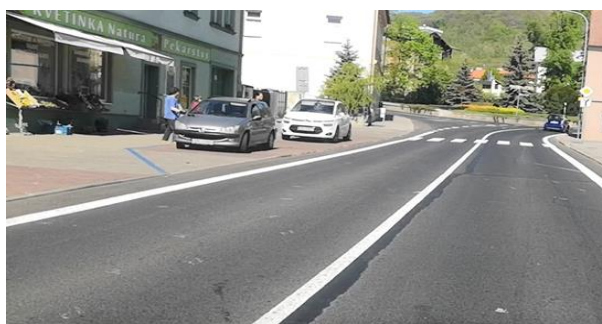
Riziko č.2 (P2) – Podélné stání umístěné na chodníku

Obrázek 11 - Podélné stání umístěné na chodníku v ulici Nelsonská (zdroj: Tereza Dalecká)

Pohled na podélné stání v ulici Nelsonská je znázorněno na obrázku 11. Podélné stání umístěné na ploše pro chodce je ohraničeno pouze vodorovným dopravním značením. Výška obruby mezi vozovkou a plochou pro chodce je velmi mála. Díky tomu je umožněno snazší vjetí vozidla na místo stání, ale na druhou stranu se zde zvyšuje nebezpečí pro pěší.

Možným řešením, které povede k vyšší bezpečnosti, by mohlo být vytvoření parkovacího pruhu odděleného od prostoru pro chodce zvýšenou obrubou. Rozměry stání a další jeho

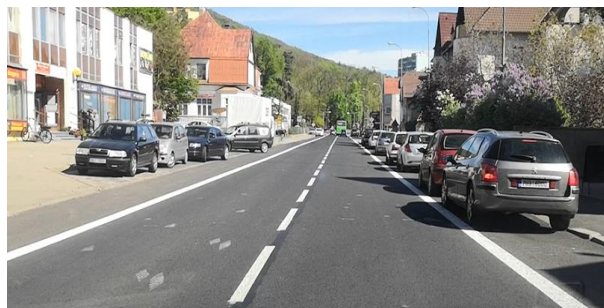
Riziko č.3 (P3) – Podélné stání umístěné na chodníku a podél komunikace

Obrázek 12 - Podélné stání umístěné na chodníku a podél komunikace ulici Tyršova (zdroj: Tereza Dalecká)

V ulici Tyršova jak je vidět na obrázku 12 je vodorovné dopravní značení ohraničující jízdní pruhy, zbytek prostoru není nijak definován. Vozidla jsou odstavena, jak na zbylé části vozovky, tak i na chodnících. Následkem tohoto uspořádání je snížená bezpečnost pro pěší v daném úseku.

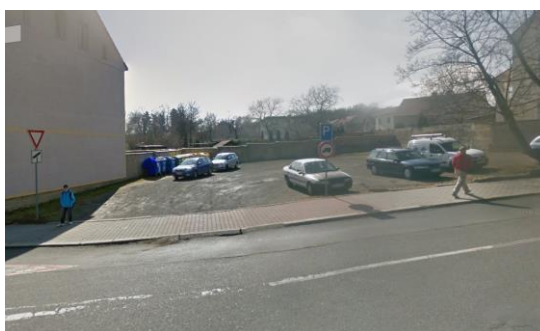
Riziko č.4 (P4) – Samostatná plocha stání bez usměrnění a vodorovného značení

Obrázek 13 - Samostatná plocha stání bez usměrnění a vodorovného značení (www.google.cz – mapy)

V blízkosti nároží křižovatky ulic Nelsonská x Tyršova se nachází samostatná plocha stání bez usměrnění a vodorovného dopravního značení. Do řešeného místa spadá také plocha přístupové komunikace na parkoviště, které se nachází v blízkosti křižovatky a není ve stavu,

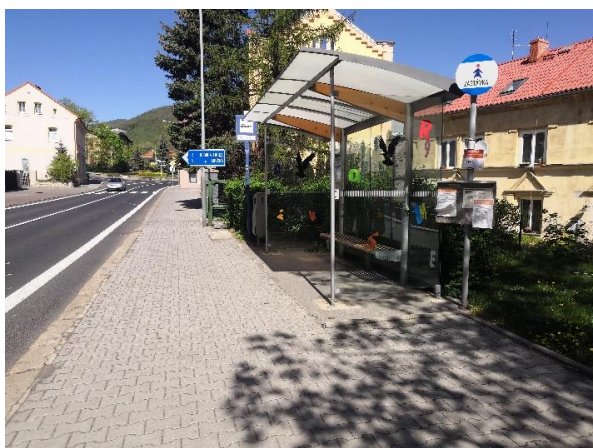
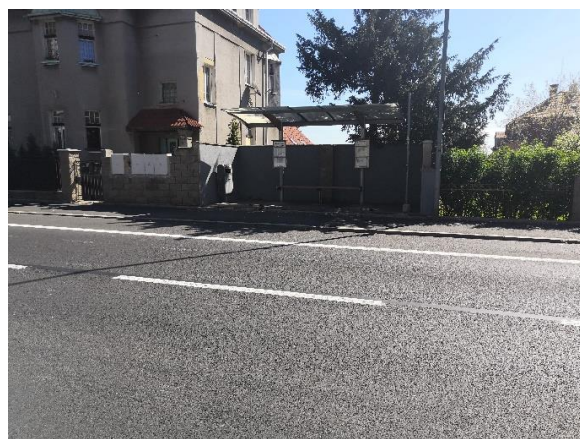
Riziko č.1 (VHD1, VHD2) – Absence prvků pro OOSPO a nedostatečná výška nástupní hrany

Obrázek 14 - Absence prvků pro OOSPO a nedostatečná výška nástupní hrany v ulici Nelsonská (zdroj: Tereza Dalecká)

Obrázek 15 - Absence prvků pro OOSPO a nedostatečná výška nástupní hrany v ulici Tyršova (zdroj: Tereza Dalecká)

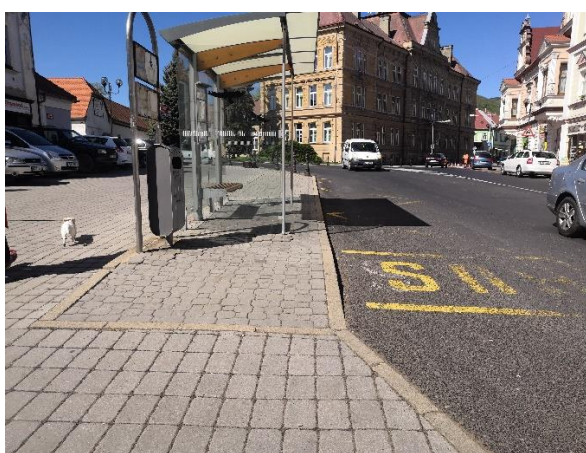
Riziko č.2 (VHD3) – Absence prvků pro OOSPO a SDZ, nedostatečná výška nástupní hrany a šířka zastávky

Obrázek 16 – Absence prvků pro OOSPO a SDZ, nedostatečná výška nástupní hrany a šířka zastávky v ulici Náměstí Klášterní (zdroj: Tereza Dalecká)

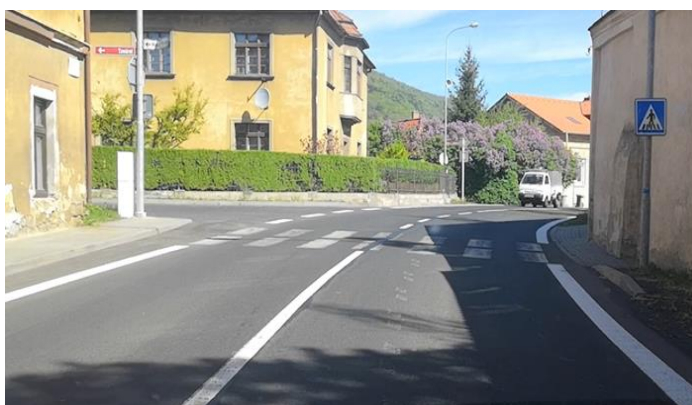
Riziko č.1 (PPCH1) – Opatřené dopravní vodorovné značení a nevhodné řešení návaznosti pro pěší bez prvků pro OOSPO

Obrázek 17 -Přechod pro chodce, který má opotřebený VDZ V7a a navazující chodníkové plochy bez prvků pro OOSPO v ulici Rooseveltova (zdroj: Tereza Dalecká)

Na obrázku 17 je vidět přechod pro chodce, který má opotřebené vodorovné dopravní značení VDZ V7 a „Přechod pro chodce“. Přechod je delší než 6,5 m (v odůvodněných případech 7 m) m, tedy je zapotřebí rozdělení přechodu nebo vysazených chodníků. Vodicí pás pro osoby s omezenou schopností pohybu a orientace se zřizuje na přechodech delších než 8 m. Přístupový chodník k přechodu pro chodce nemá prvky pro OOSPO, chybí jak signální pás, varovný pás a na jedné straně také snížená obruba. Šířka plochy pro pěší, kde je zapotřebí manipulační prostor pro otočení o 90° je podle vyhlášky 398/2009 Sb. minimálně 1500 mm, což chodník nesplňuje.

Navrhuji zvýraznění VDZ V7a „Přechod pro chodce“ podle TP 133 Zásady pro vodorovné dopravní značení na pozemních komunikacích. Dále je zapotřebí vyřešit návaznost přechodu na chodníkovou plochu, a to hlavně z hlediska OOSPO. Všechny technické požadavky pro přecházení chodců s OOSPO jsou ve vyhlášce č. 398/2009 Sb. Vzhledem k tomu, že není možnost rozšíření prostoru chodníkové plochy je další možností vysazení chodníkové plochy do vozovky a zúžení jízdního pruhu.

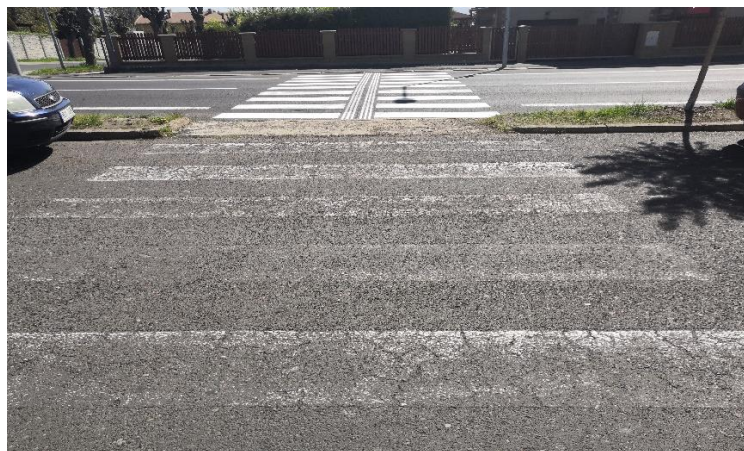
Riziko č. 2 (PPCH2) – Opatřebené dopravní vodorovné značení a nevhodné řešení dopravního ostrůvku bez prvků pro OOSPO

Obrázek 18 - Opatřebené dopravní vodorovné značení a nevhodné řešení dopravního ostrůvku bez prvků pro OOSPO v ulici Tyršova (zdroj: Tereza Dalecká)

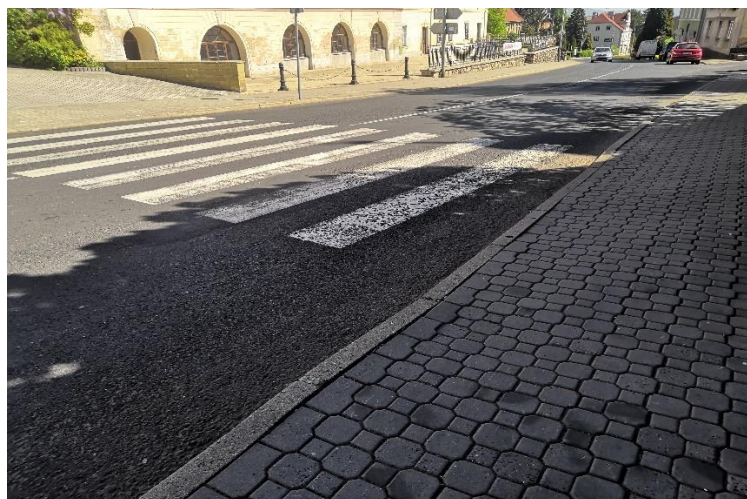
Riziko č. 3 (PPCH3) – Chybějící prvky pro OOSPO

Obrázek 19 - Chybějící prvky pro OOSPO (zdroj: Tereza Dalecká)

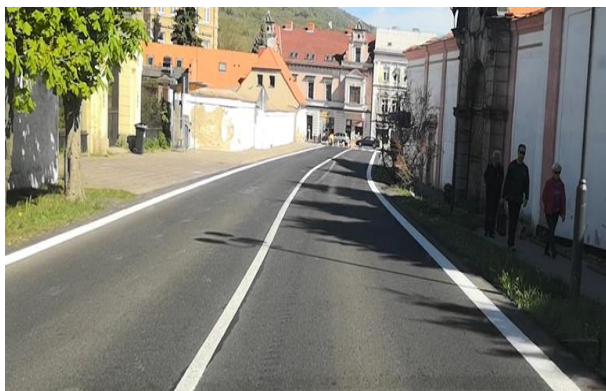
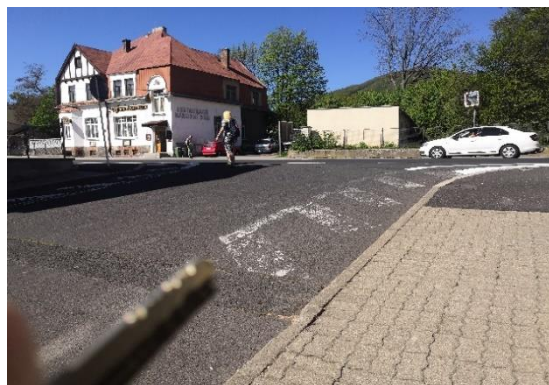
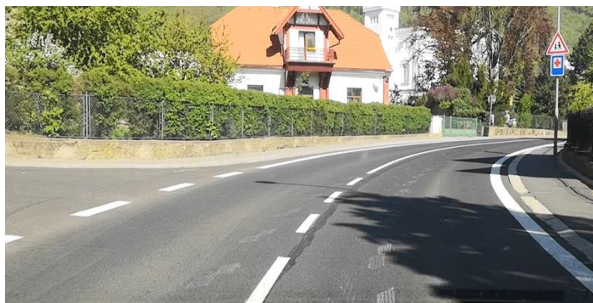
Riziko č. 4 (PPCH4, PPCH5, PPCH6) – Chybějící návaznost pro pěší

Obrázek 20 - chybějící návaznost pro pěší PPCH4 v ulici Rooseveltova (zdroj: Tereza Dalecká)

Obrázek 21 – chybějící návaznost pro pěší PPCH5 v ulici Svobodova (zdroj: Tereza Dalecká)

Obrázek 22 - chybějící návaznost pro pěší PPCH6 v ulici Tyršova (zdroj: Tereza Dalecká)

Nové návaznosti na plochu pro pěší by měli vzniknout v souladu s ČSN 73 6110 Projektování místních komunikací a vyhlášky č. 398/2009 Sb. O obecných technických požadavcích pro osoby s omezenou schopností pohybu a orientace. Tím se vytvoří propojení s centrem. Navrhují doplnění přechodu pro chodce vodorovným dopravním značením podle TP 133.

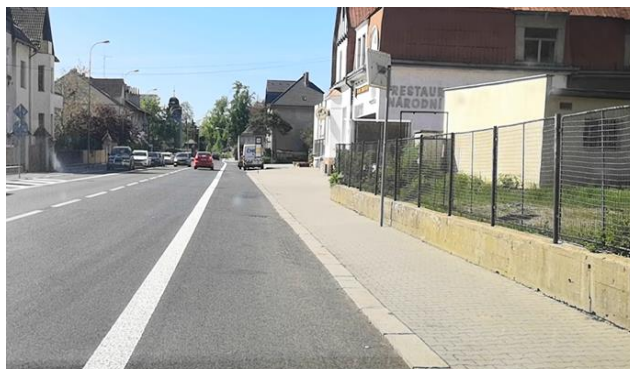
Riziko č. 5 (CHP1) – Plocha pro chodce v jedné výškové úrovni

Obrázek 23 - Plocha pro chodce v jedné výškové úrovni v ulici Tyršova (zdroj: Tereza Dalecká)

Na obrázku 23 je vidět pruh pro chodce v ulici Tyršova, který je v jedné výškové úrovni s hlavním dopravním prostorem. Takovéto uspořádání není vhodné pro místní komunikace s funkční skupinou B „sběrná komunikace“. Z obrázku není dále patrné, jak je řešeno odvodnění na této komunikaci.

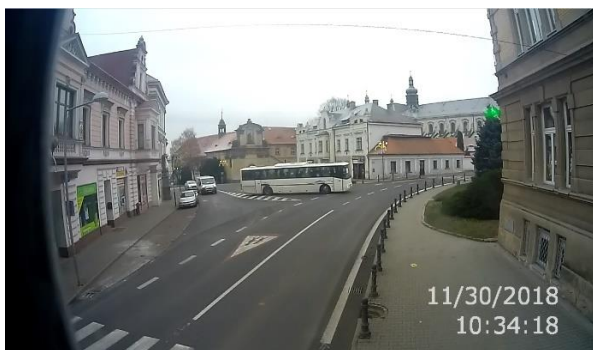
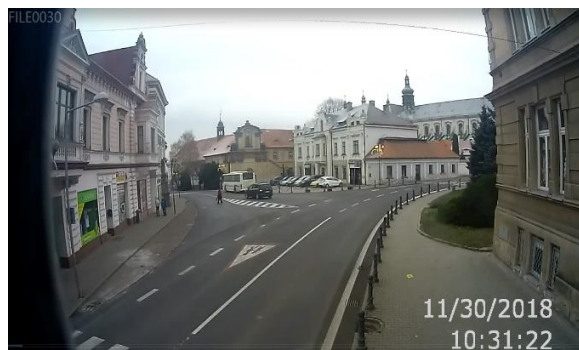
vozidla jsou v tomto místě nucena vjet do protisměru. Druhý konflikt z obrázku č. 30, kdy chodec přechází přes křižovatku mimo přechod pro chodce, může být způsoben tím, že chodec přicházející z ulice Nelsonská chce přejít k autobusové zastávce na druhé straně. Řešením těchto konfliktů může být stavební úprava stykové křižovatky, například zmenšení prostoru křižovatky nebo přestavbou na okružní křižovatku.

Obrázek 30 - Situace přejíždění do protisměru přes dopravní stín (zdroj: Tereza Dalecká)

Obrázek 31 - Přecházení chodce přes křižovatku mimo přechod pro chodce (zdroj: Tereza Dalecká)

Dopravní konflikt stupně 0 byl zaznamenán na křižovatce ulic Nelsonská x Náměstí Klášterní x Rooseveltova a je znázorněn na obrázcích 30 a 31. Typ tohoto konfliktu je „odbočení“ kam se řadí i otáčení vozidel v křižovatce. Otáčení v křižovatce bylo zaznamenáno během průzkumu několikrát, důvodem by mohla být přilehlá základní škola, kdy řidiči využívají podélné parkoviště pro nástup či výstup. V tomto případě otáčení v křižovatce je bez následků chování ostatních účastníků provozu. Možným řešením je navržení okružní křižovatky a zřízení podélných parkovacích stání typu Park and Ride.

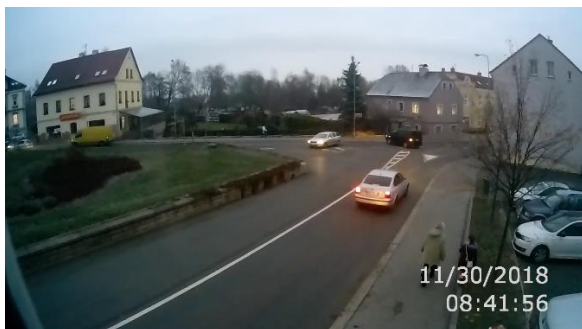
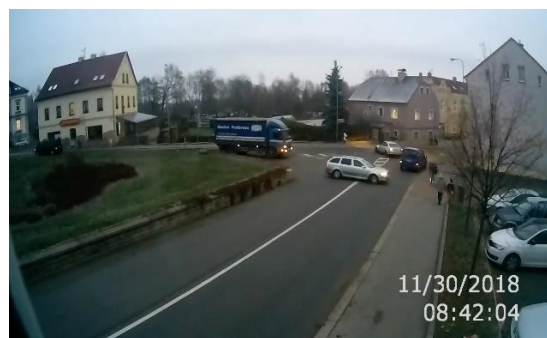
Druhý zaznamenaný konflikt na této křižovatce, jehož průběh je zaznamenán na obrázcích 36 a 37, se týká odbočujícího vozidla z ulice Nelsonská – jih do Nelsonská - západ, které přejíždí na přilehlé parkoviště. Při vjezdu na parkoviště není dovoleno odbočení z tohoto směru a vozidlo musí dát přednost chodcům. Nákladní vozidlo je nuceno zpomalit a umožnit osobnímu vozidlu přejezd na parkoviště. Důvodem tohoto konfliktu je umístění vjezdu na parkoviště, který je umístěn v těsné blízkosti křižovatky. Řešením by mohlo být odsazení vjezdu na parkoviště.

Obrázek 36 - Najíždění osobního vozidla do křižovatky

Obrázek 37 - Vjezd osobního vozidla na parkoviště

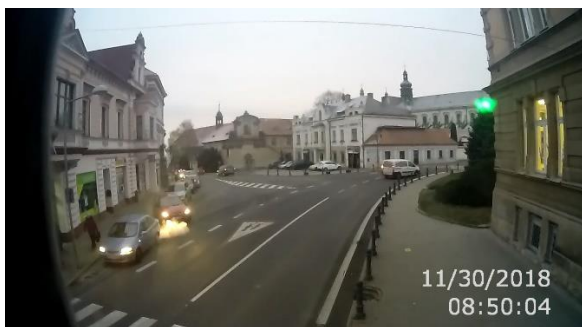
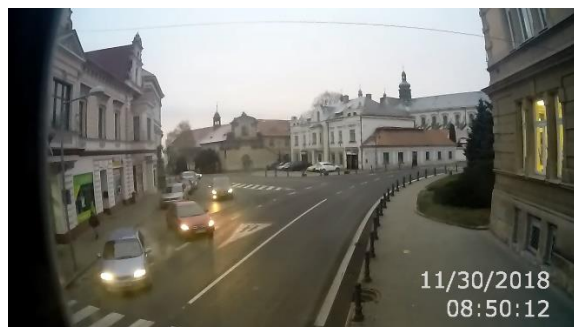
Dopravní konflikt stupně 1, který byl zaznamenán na křižovatce Nelsonská x Náměstí Klášterní x Rooseveltova je znázorněn na obrázcích 38 a 39. Jedná se o typ konfliktu „zezadu“. Osobní vozidla odstavena na podélném stání v nároží křižovatky naráz opouštějí stání a jsou nucena zastavit na přechodu pro chodce. Jejich řidiči si vynutili přednost v jízdě od osobního vozidla jedoucí v jízdním pruhu. Možným řešením tohoto problému je přestavba podélného stání.

Obrázek 38 - odstavení vozidel na podélném parkovišti (zdroj: Tereza Dalecká)

Obrázek 39 - opouštění podélného stání (zdroj: Tereza Dalecká)
