BAKALÁŘSKÁ PRÁCE

Návrh rekonstrukce historické budovy
ve Varnsdorfu

Kristýna Richterová

Praha 2019

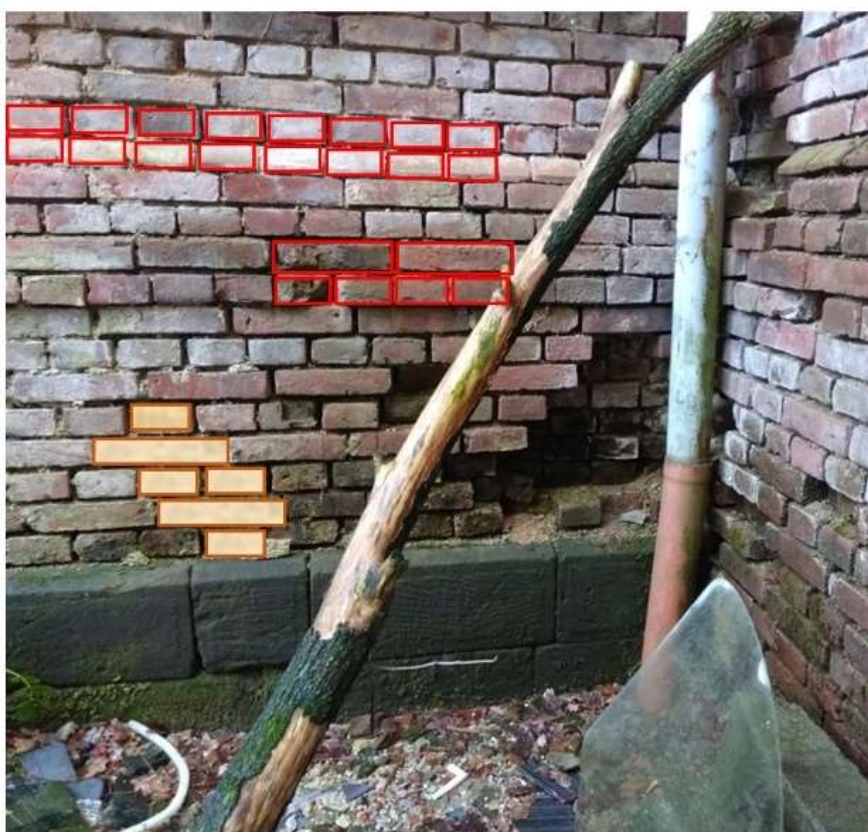
Na obrázku 40 je zvýrazněna správně provedená křížová vazba nosné zděné stěny nacházející se na severní straně objektu. Na stejné fotografii je poté červeně označeno špatné provedení vazby zdiva, kde je jasně vidět, že ve dvou sousedních vodorovných vrstvách probíhají styčné spáry průběžně. Není tak splněna podmínka, kdy každá styčná spára musí být cihlou v horní vrstvě překryta minimálně o $\frac{1}{4}$ až $\frac{1}{2}$ délky cihly.

Obrázek 40: Znárodnění křížové vazby a špatně provedené vazby na severní obvodové zdi objektu

Z obrázků 40 a 41 je zřejmé, že zdivo nemá ve všech místech svislých zděných konstrukcí pravidelnou vazbu a tloušťka maltových spár je rozdílná. Vlivem vlhkosti a dalších degradačních procesů (degradace vyššími rostlinami) dochází k vydrolování malty z ložných a styčných spár v místech chybějící fasádní omítky a následnému uvolňování a rozpadu zdících prvků.

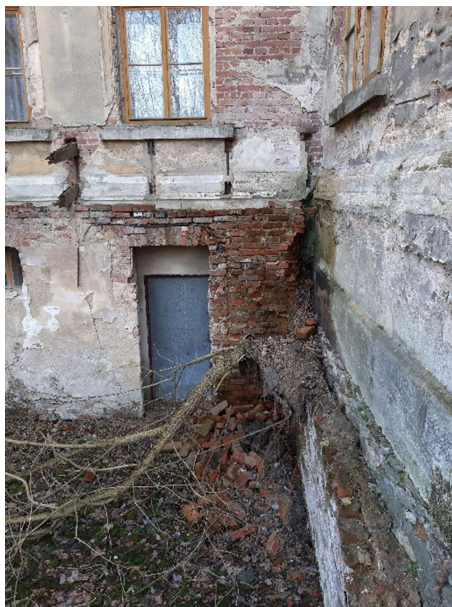
Obrázek 41: Nejvíce narušená část zdiva obvodové zdi na severní straně objektu

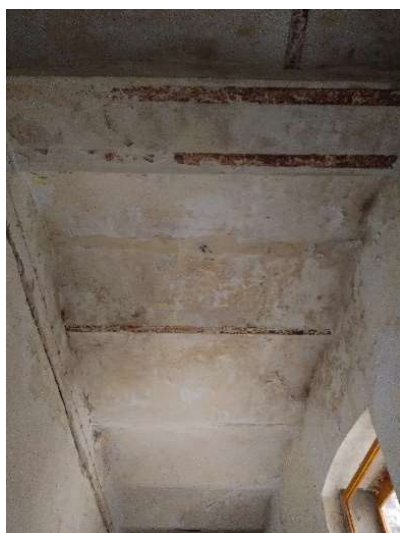
Co může mít velký vliv na únosnost valených kleneb do travers je značná koroze ocelových nosníků (I 180; I 360). Koroze snižuje soudržnost, nepříznivě působí na přilehlé konstrukce, oslabuje vlastní průřez výztuže a zmenšuje plochu ohýbaného průřezu. Tím se zmenšuje síla, jež jsou nosníky schopné přenést, mají menší únosnost.

Obrázek 42: Vlhkostní mapy na klenbách a koroze ocelových nosníků valených kleneb do travers v 2.NP

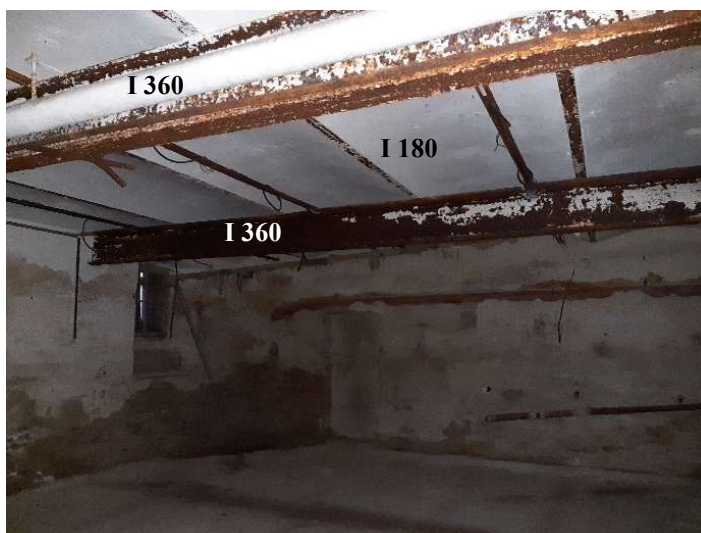
Obrázek 43: Značná koroze ocelových travers kleneb suterénu

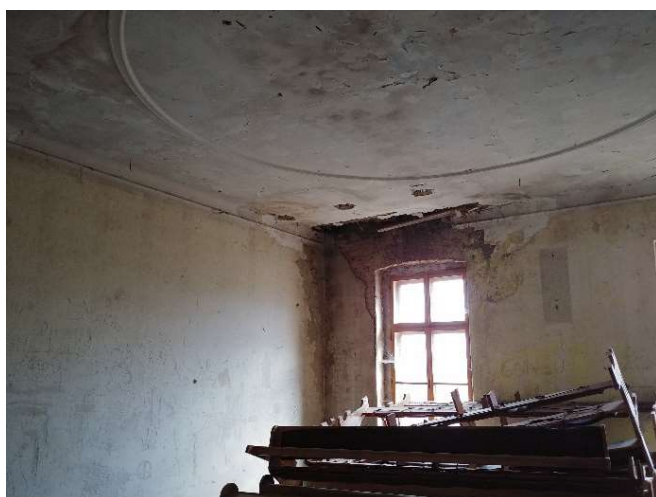
průhybem stropní konstrukce a následným vznikem trhlinek na omítnutých podhledech. Na několika místech budovy dokonce došlo k překročení meze únosnosti – kolapsu části nebo celku vodorovného nosného systému. Jelikož byly vlivem vzniklých poruch odkryty části stropní konstrukce, bylo možné prozkoumat vady jednotlivých použitých dřevěných prvků a určit tak i možnou příčinu vzniku jejich poruch. Na odkrytých prvcích stropní dřevěné trámové konstrukce nebyly zpozorovány vady jako nadměrná sukovitost či použití nekvalitního dřeva. Dřevěné prvky stropní konstrukce byly porušeny vlivem působení zvýšené vlhkosti, jež je z působená zatékající vodou skrz narušenou střešní krytinu, a především kondenzací vodní páry na stěnách kapes obvodových zdí. Degradované je především zhlaví dřevěných trámů, u něhož je znatelný rozvoj hniloby. U narušených prvků nelze vyloučit ani výskyt dalších dřevokazných procesů, pro které je zvýšená vlhkost konstrukce příznivá.

Obrázek 44: Viditelný průhyb dřevěné trámové stropní konstrukce, vznik trhlin, kolaps části konstrukce

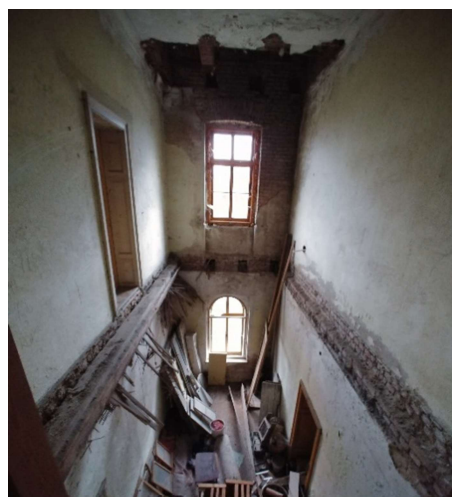
Obrázek 45: Zřícená část stropní konstrukce 2.NP a zřícená stropní konstrukce 1.NP

Největší degradace materiálu vlivem vlhkosti nastala v prvním nadzemním podlaží ve středovém křídle objektu, kdy došlo k postupnému zřícení celé stropní konstrukce (obrázek 45). K zhroucení došlo vlivem hniloby zhlaví trámů uložených v kapsách obvodové zdi. Při odstraňování zřícené stropní konstrukce byly stropnice uložené v kapsách vnitřní nosné zdi neodborným zásahem odříznuty a jejich zhlaví společně s trámovými kleštinami a ostatními prvky ponechány v místě jejich uložení.

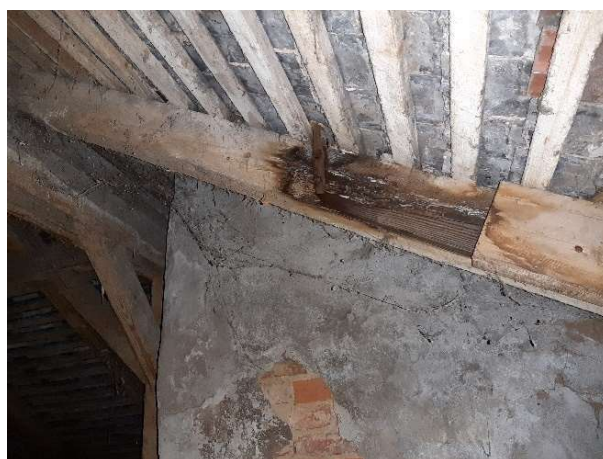
Obrázek 48: Narušení krokve vlivem zvýšené vlhkosti a koroze použitých železných prvků krovu

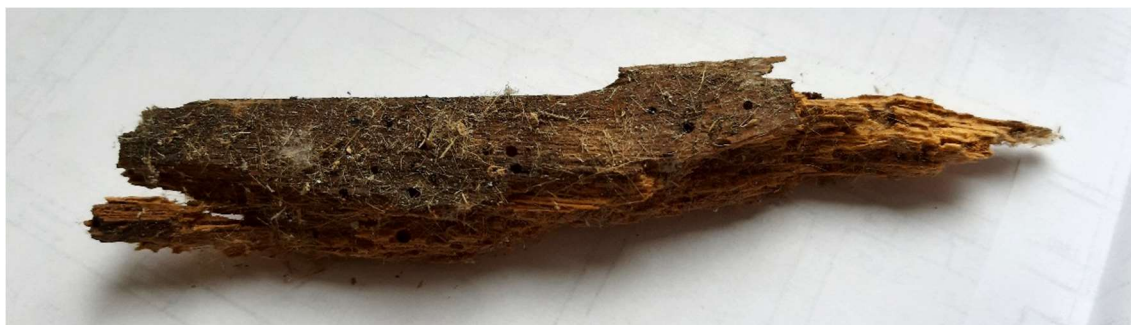
Co však s jistotou můžeme určit, je přítomnost dřevokazného hmyzu. Na odebraném vzorku z půdního prostoru jsou jasně znatelné výletové otvory, podle jejichž struktury a velikosti lze jasně určit o jaký typ hmyzu poškozující dřevo se jedná. Na obrázku číslo 49 jsou viditelné již zmíněné výletové otvory jejichž průměr je přibližně 1 až 2 mm. Tento vnější znak napadení je charakteristický pro červotoče. Červotoč je tmavohnědý brouk o délce až 8 mm, jehož samice kladou vejce do štěrbin ve dřevu. Z nich se přibližně po 14 dnech vylíhnou larvy narušující strukturu dřeva podélnými chodbami, které jsou ucpávány jejich výkaly. Poté nastává fáze jejich kuklení trvající opět přibližně dva týdny, po jejichž uplynutí vylíhnutý brouk opouští výletovým otvorem dřevo. Vypělý jedinci mohou být spatřeny už od března do začátku léta a jejich několik po sobě jdoucích generací způsobují značné narušení dřevní hmoty vedoucí až k jejímu následnému rozpadu [4].

Obrázek 49: Odebraný vzorek z prostoru podkrovní s jasně viditelnými výletovými otvory způsobené dřevokazným hmyzem – červotočem

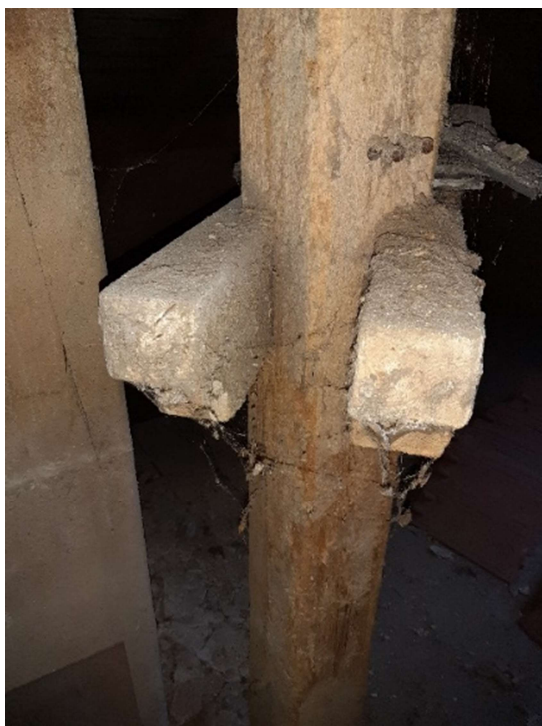
K degradaci dřeva krovové konstrukce kromě jiného dochází také vlivem tzv. chemické koroze. Opakovaná aplikace protipožárních nástřiků na dřevěné prvky krovu, které byly používány v průběhu 20. století, způsobila narušení povrchu „ošetřeného“ dřeva někdy označováno jako „povrchové rozvláknění“. Použité retardéry hoření mohly být na bázi síranu amonného nebo fosforečnanů amonných, které poškozují

Obrázek 50: Detail narušení povrchové struktury dřeva tzv. rozvlákněním způsobené aplikací protipožárního nástřiku

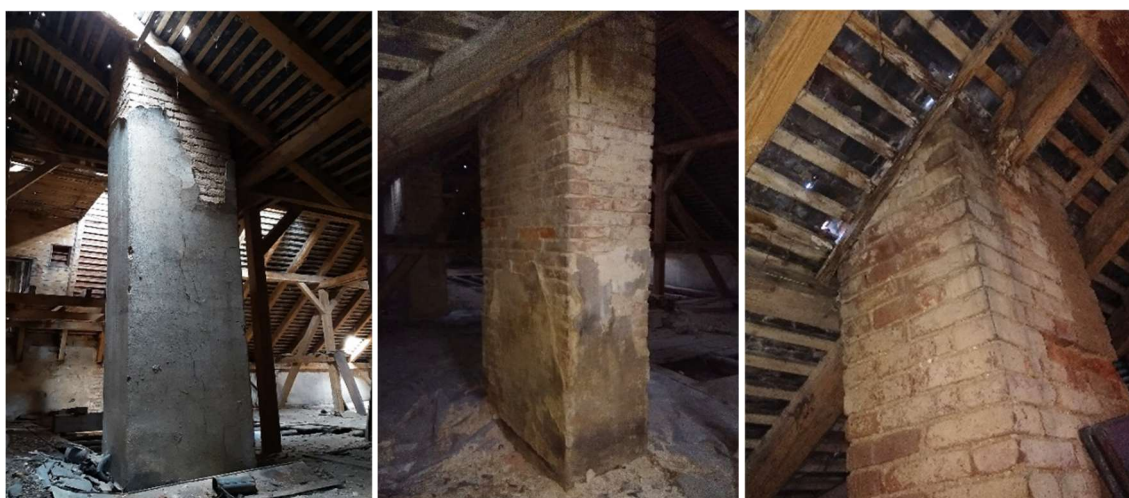
Na vybraných snímcích je viditelné porušení aplikovaných omítek, které již zcela chybí, drolí se a jsou narušené vlivem usazujícího se dehtu. Dále došlo k rozrušování pojiva cihelného zdiva, a u některých komínových konstrukcí bylo zpozorováno rozšíření jeho průřezu vlivem dilatometrických změn. K rozvíjení poruch nenapomáhá ani chybějící oplechování ve styku se střešní konstrukcí.

Obrázek 52: Narušení omítky vlivem usazujícího se dehtu a její následný rozpad

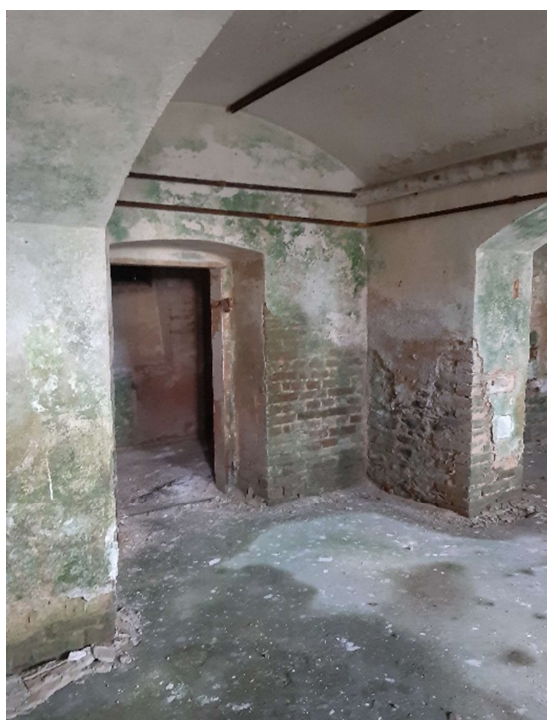
Obrázek 58: Vlhkostní mapy na svislých i vodorovných konstrukcích a zřejmé působení biologických degradačních procesů

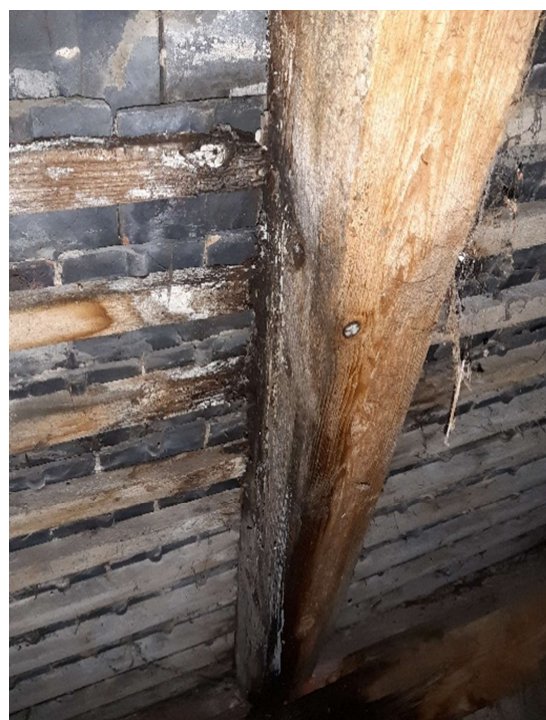
Obrázek 59: Dřevěné prvky krovu narušené vlhkostí a sní spojenými degradačními procesy

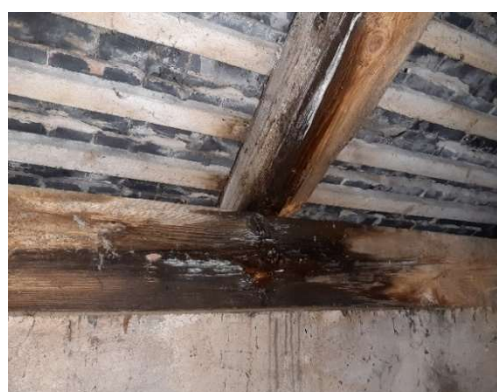
Obrázek 63: Okapová vaznice zasažená zvýšenou vlhkostí

Vzorek dřeva odebraný z okapové vaznice dosahoval téměř trojnásobného úbytku hmotnosti po jeho vysušení a jeho hmotnostní vlhkost překračuje hodnotu 180 %hm. Vlhkost dřeva by neměla překročit hodnotu 18 %. Při překročení této hodnoty mohou být již dřevěné prvky v objektu napadeny dřevokaznými houbami. Pro napadení dřeva dřevokazným hmyzem postačí vlhkost větší než 10 % [7]. Jelikož odebraný vzorek vykazuje mnohem větší hmotnostní vlhkost, dá se předpokládat výskyt dřevokazných činitelů nejen na odebraném dřevěném vzorku, ale i na konstrukcích v jeho blízkosti či konstrukcí podobně degradovaných.

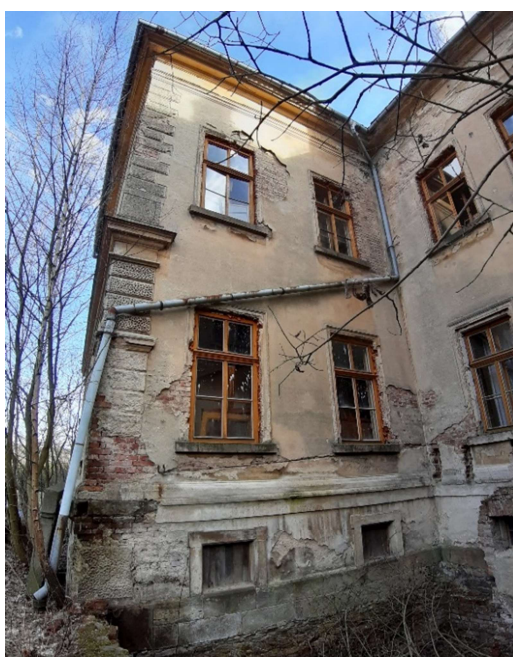
Jedna ze zřejmých příčin zvýšené vlhkosti dané řešené stavby je voda srážková. Ta se do vnitřních prostor budovy dostává skrz narušenou střešní krytinu, komínovými průduchy a skrze špatně zabudovaná okna, kterým zejména v místech suterénu chybí zasklení. Narušené nebo chybějící oplechování oken, říms a dalších konstrukcí společně se zastaralým a porušeným dešťovým svodem má za následek značné znehodnocení fasády projevující se znatelnými vlhkostními mapami, v některých místech dokonce i odkrytím zdiva.

Obrázek 68: Narušený dešťový svod z něhož proniká dešťová voda a smáčí tak povrch přilehlých konstrukcí

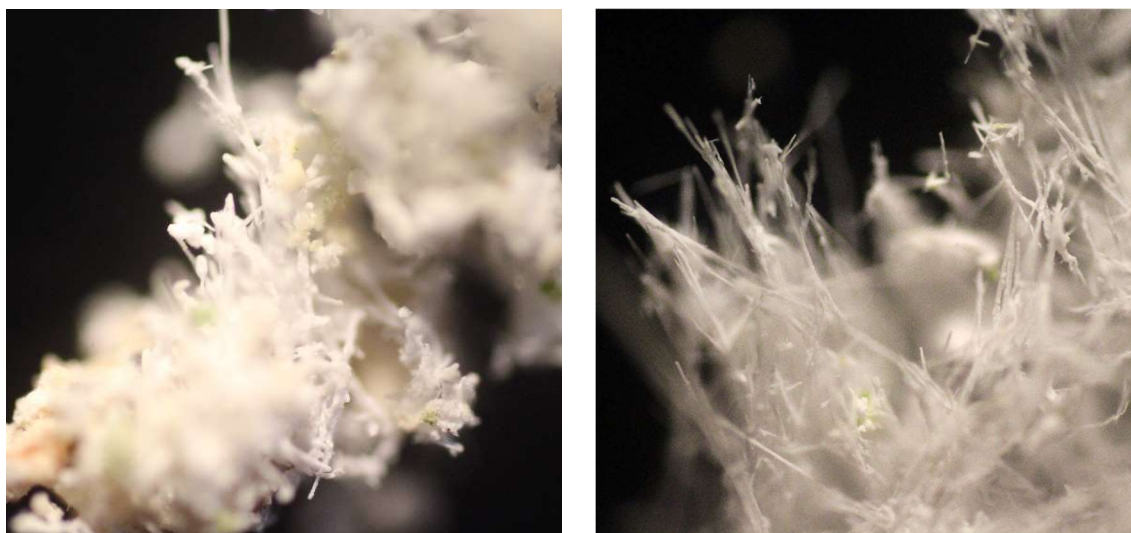
Obrázek 74: Mikroskopický snímek zkrystalizované soli do struktury jehliček

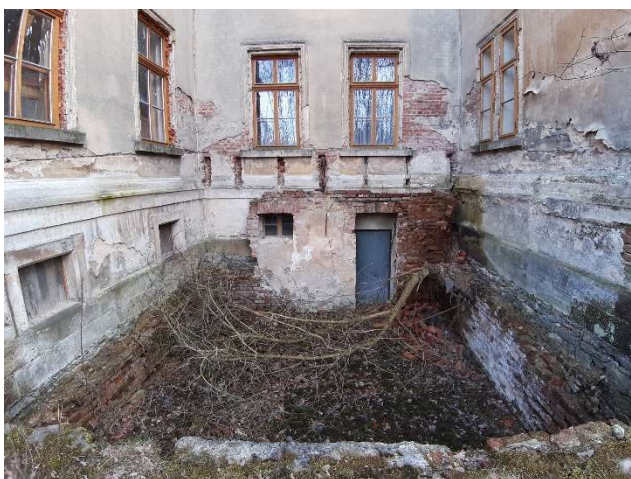
Obrázek 95: Vyšší rostliny degradující severní fasádu objektu

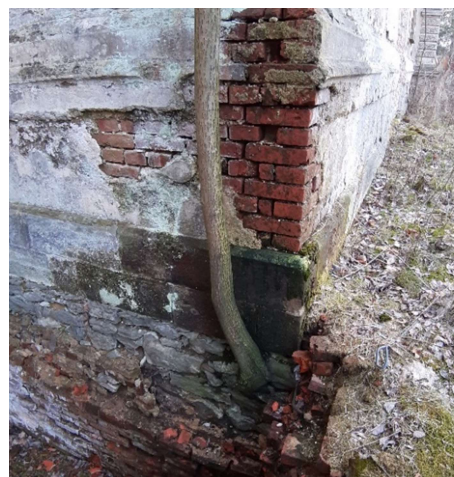
Obrázek 96: Degradace obvodové zdi vyšší rostlinou
