Bakalářská práce

## REKONSTRUKCE HORSKÉ CHALUPY REFURBISHMENT OF THE MOUNTAIN COTTAGE

Bakalářská práce se zabývá rekonstrukcí roubené chalupy nacházející se ve vesnici Lhotka, části obce Zlatá Olešnice, v okrese Jablonec nad Nisou. Práce je zaměřena na vypracování zjednodušeného plánu rekonstrukce podle stavebního zaměření, stavebně technického a historického průzkumu a volby oprav poškozených částí stavby. Cílem práce je analyzovat poruchy, navrhnout jejich vhodné řešení a vypracovat plán postupu práce.

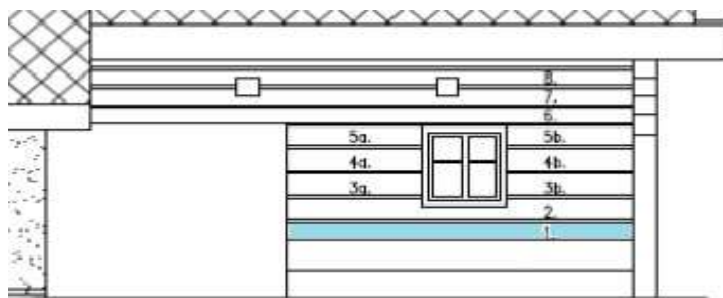
Schéma 3.2 Umístění trámů severozápadní strany poškozených vlhkostí

Vlhkostní poruchy nalezneme především u trámů přímo ležících na podezdívce. Jedná se o celý trám č. 1. severozápadní strany (viz schéma 3.2) a část trámu č. 1 jihozápadní strany (viz schéma 3.3). Tyto poruchy způsobuje vztlínající voda z podloží a tání sněhu. Pod těmito trámy úplně chybí hydroizolace a sokl není vyšší než každoroční výška napadaného sněhu. Navíc situaci ani nepřispívá svažité terén, ze kterého stéká do podloží srážková voda. Na severovýchodní straně (viz schéma 3.4), kde nepůsobí vztlínající vlhkost, jsou trámy č. 1 a č. 1a napadeny srážkovou vodou, která zatéká pod nekvalitně provedenou asfaltovou krytinou.

Největší a nejzásadnější zásah do konstrukce je výměna celého trámu. Celková výměna proběhne u trámu 1 severozápadní strany a trámu 1 severovýchodní strany. Severozápadní strana je zasažena vzlínající vlhkostí z podezdívky a vlhkostí způsobenou táním sněhu. Severovýchodní strana je degradována zatékáním srážkové vody v důsledku nekvalitně provedeného spoje stěna-střecha a působením dřevokazného hmyzu.

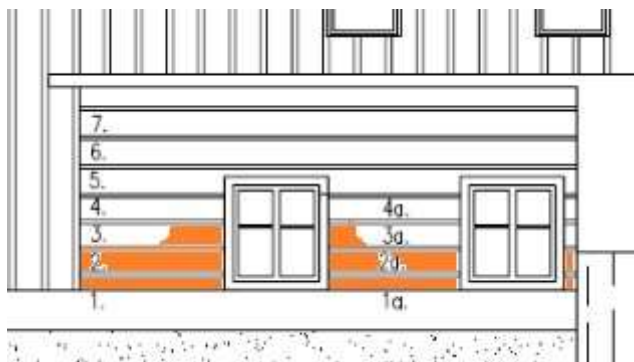
Schéma 3.5 Umístění trámů na severovýchodní straně poškozených škůdci

Poškození škůdci je patrné jak z exteriéru tak interiéru. Z exteriéru se jedná hlavně o poškození mravenci, vosami a dokonce i malými savci. Z interiéru jsou pozorovatelné dírkky a chodbičky pravděpodobně po tesařících a červotočích. Hlavním problémem jsou hnízda mravenců a vos. Ta způsobila velký úbytek dřevní hmoty v částech trámů. Měkkosti vlhkých trámů také využili malí savci, kteří si skrz vydrolené spáry prohlodali místo k úkrytu. Poškozená místa jsou vyznačena ve schématech 3.5 a 3.6.

Zbylé poškozené trámy opravíme tzv. plombou. Trámy se odsekají až na zdravé jádro a místo tím vzniklé se vyplní plombou, čili přesně opracovaným trámem. Spojení plomby s trámem se provede ocelovými vruty, které se zapustí pod povrch dřeva a zamaskují se dřevěnými víčky. Spoj je také vhodné doplnit např. lepením epoxydovou pryskyřicí<sup>10</sup>.

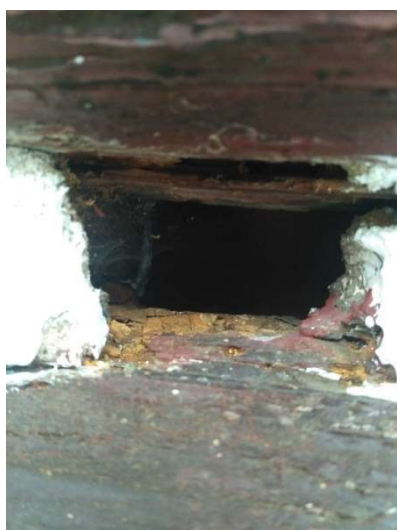
Obrázek 3.12 3Otvor po hlodavci (zdroj: vlastní foto)

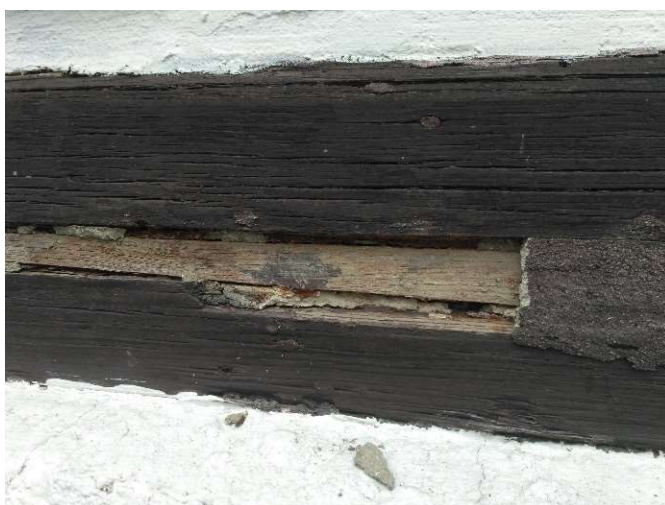
Obrázek 3.13 Pokus o vytmelení praskliny (zdroj: vlastní foto)

Nepříznivé jsou pro nás i sesychající trhliny. Patří sice k přirozeným vlastnostem dřeva, ale některé z nich v objektu dosáhly takových rozměrů, že je nelze nadále ignorovat. Díky nim se může vlhkost dostávat až do jádra průřezu dřeva, a tím znehodnocovat jeho vlastnosti. Trhlinu ovšem nesmíme úplně zatmelit. Je-li třeba, tmelíme trhlinu minimálně 15 mm od kraje prvku. Stále musí docházet k difuzi vodní páry. Proto všechny trhliny budeme impregnovat difuzně prostupným nátěrem. Trhliny hlubší než polovina výšky průřezu budeme sanovat hloubkovou injektáží nebo pryskyřicemi do 2/3 hloubky<sup>10</sup>.

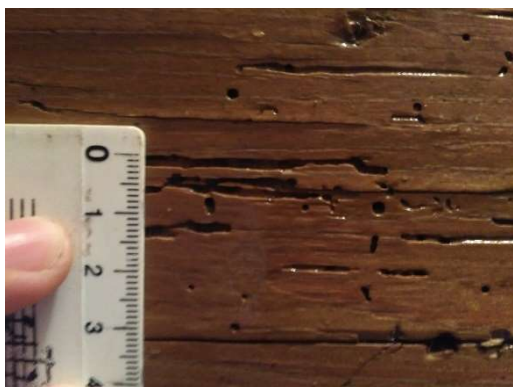
Obrázek 3.14 Chodbičky a díry po červotočích (zdroj: vlastní foto)

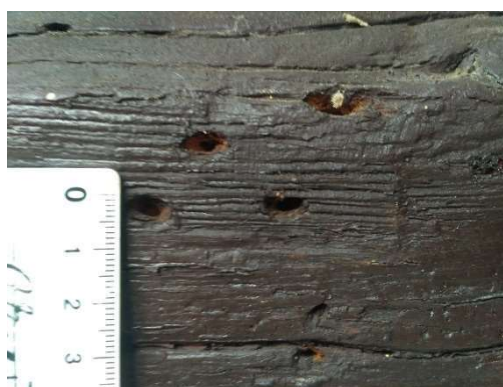
Obrázek 3.15 Větší díry po tesaříkovi (zdroj: vlastní foto)

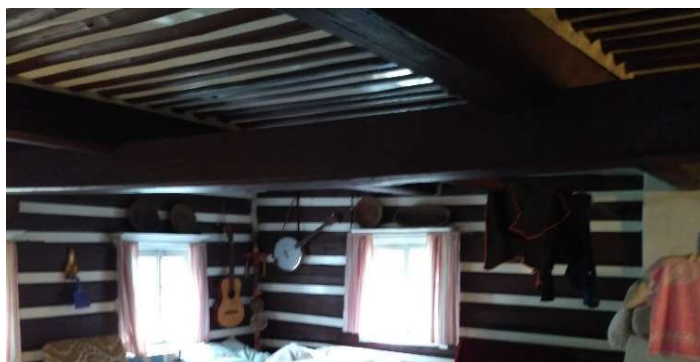
Velkým statickým problémem je prohnutý průvlak ve světnici (místnost 103, viz Výkresová dokumentace). Prohnutí ke dni 16. 3. 2019 činí 143 mm. Hlavní příčinou prohnutí je přetížení jeho únosnosti. Průvlak byl nejspíše dimenzován na únosnost podkroví, ve kterém byla skladována sláma, nebo se vůbec nevyužívalo. Nyní si však podkroví majitelé upravili k obytným účelům a tím zvýšili hmotnost působící na průvlak. K prohnutí přispívá i dřevokazný hmyz, který snižuje průřez průvlaku.

Obrázek 3.16 Prohnutý průvlak ve světnici (zdroj: vlastní foto)

Průhyb průvlaku je problém, který se zčásti vyřešil přebudováním krovu. Nyní jde zatížení krovem do obvodových stěn. To nám průvlak částečně odtížilo, ovšem stále bude zatížen stropnicemi, povalovým stropem, podlahou podkroví a zatížením spojeným se změnou podkrovního prostoru na obytnou místnost.

Vypočtené možnosti mají své nevýhody. Přiložení příložky by zmenšilo podchodnou výšku pod průvlakem na 1,78 m. Navíc by příložka vytvořila nevzhledný masivní prvek, který by na první pohled do světnice nepatřil. Sloupek sice podchodnou výšku nezmění, ale opticky rozdělí prostor na menší části. Také omezí pohyb osob, případně rozmístění nábytku. Výběrem většího průřezu sloupku, např. 100x100 mm, však získáme možnost jeho opracování a získání architektonického prvku, který by se hodil do prostoru historické chalupy. Proto jsme se rozhodli dále pracovat s možností vložení sloupku.

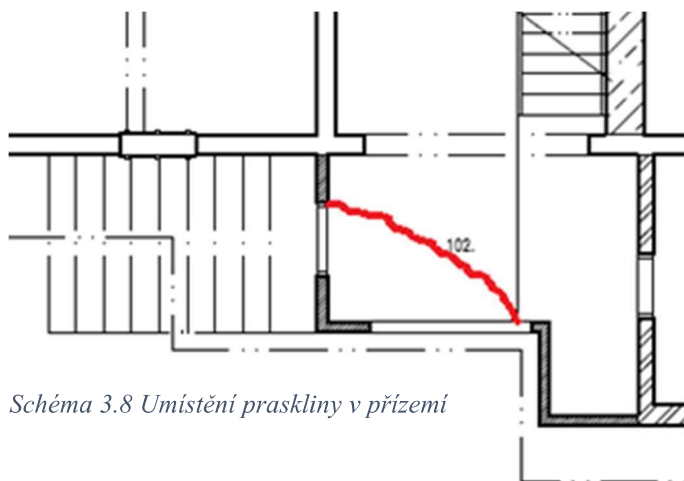
Prasklina v podlaze může naznačovat neúnosné základy, jejich posunutí, podmáčení atd. V našem případě je situace taková, že se základ skutečně propadá, ale propadá se jen jeho přistavěná část. Venkovní schodiště a vybudovaný sklad (místnost 004, viz Výkresová dokumentace) jsou samostatné konstrukce, které byly zbudovány odděleně od starší obvodové stěny. Stejně tak i základ se stěnou nesoucí stropní konstrukci suterénu a podlahu přízemí. Sesouvání půdy i změny teplot přes zimní a letní období způsobují stále se rozšiřující trhlinu v podlaze.

Schéma 3.8 Umístění praskliny v přízemí

zálivky z cementové malty. Osadí se výztuž a provede betonáž<sup>7</sup>. Po zatvrdnutí betonu se znovu vybuduje kamenná podlaha a odstraní se podepření. Základ pak dále nebude klesat, proto můžeme odstranit popraskané dlaždice a nahradit je novými.

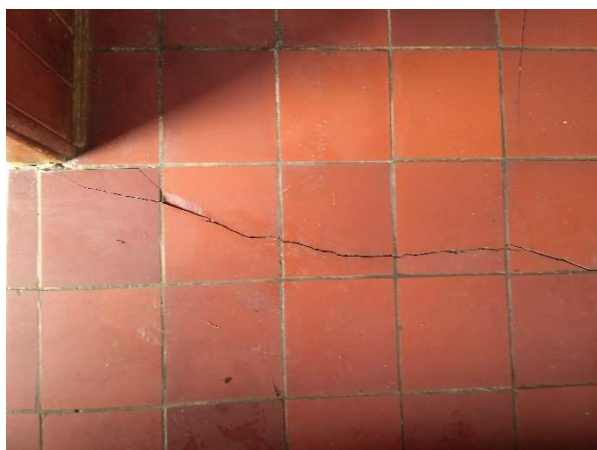
Obrázek. 3.17 Prasklina v podlaze (zdroj: vlastní foto)

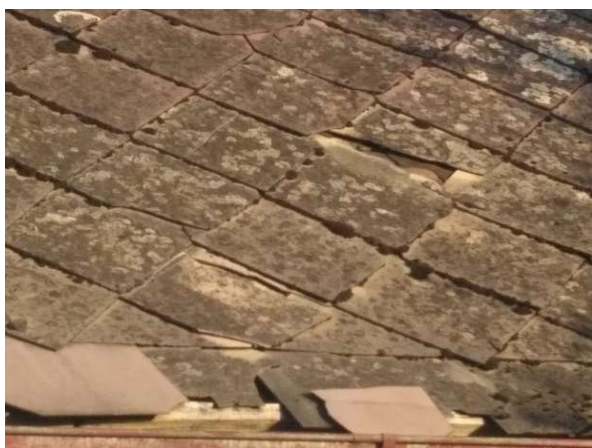
Poškození krovu spočívá v jeho popraskané krytině z eternitových šablon. Srážková voda se prasklinami dostává pod krytinu a poškozenou, nebo i špatně provedenou, hydroizolací do zbytku skladby střechy. Účinky vlhkosti jsou pak patrné především kolem komína a po celých krajních místech střechy. Není vyloučeno, že voda se vyskytuje i v dalších oblastech střechy. Dalším problémem je dřevokazný hmyz. Vzniklé dírky a chodbičky, které po sobě zanechává, se vyskytují na každém prvku krovu.

Obrázek 3.18 Popraskaná krytina (zdroj: vlastní foto)

Eternitová krytina je velmi silným architektonickým jevem dřevostaveb horských oblastí, stejně jako v našem případě. Krytina je však natolik poškozená, že voda vtékající pod ní způsobila vznik hniloby na latích a průnik vody poškozenou hydroizolací do celé skladby střechy. Eternitové šablony se v dnešních dnech už neprodávají kvůli obsahu asbestu, proto bychom se museli spokojit s jejich náhradou ve formě vláknocementových desek např. od firmy Cembrit, nebo plastových šablon. Obě varianty jsou důstojnou náhražkou eternitu, avšak jejich aplikace způsobí snížení historického dojmu stavby. Proto bylo rozhodnuto o jiné alternativě, a to krytině ze štípaného dřevěného šindele. Přesto, že nebyl původním materiálem střechy, je šindel stále vhodný pro historické stavby severovýchodních Čech. Navíc šindel dokáže vytvořit plynulé přechody mezi různými sklony střechy a vikýři. Což u našeho objektu využijeme.

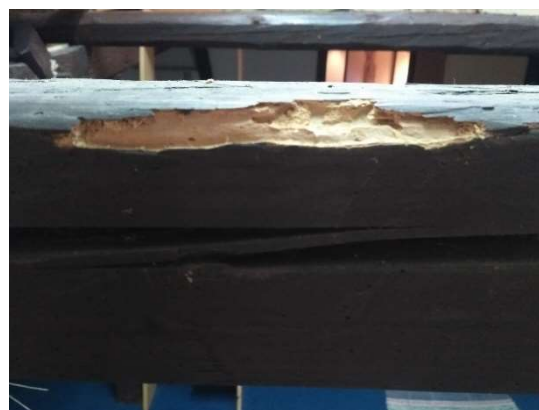
Obrázek 3.19 Porušení hambalku dřevokazným hmyzem (zdroj: vlastní foto)

Oprava krovu spočívá v jeho očištění, osekání vnějšího poškození dřevokazným hmyzem a zvýšení podchodné výšky. Osekáním dřeva docílíme lepšího vzhledu a potřebnou plochu pro impregnaci, ovšem snížíme tak profil prvků a tím i únosnost konstrukce. Vystává ale dilema, v jaké části a jaké prvky budeme osekávat.

Nejstarší jižní část krovu, nad místností 203, tvoří hambalková sousta s podepřením dvou ležatých stolic. Hambalky jsou 1,75 m nad úrovní podlahy. Jsou ve velmi špatném stavu v důsledku poškození hmyzem. Jelikož zadání investora znělo zvýšit podchodnou výšku, zvolila se nová konstrukce krovu, která toho docílí. Je to vaznicová soustava, jež využije části stojaté stolice k podepření. Díky tomu se mohou hambalky úplně odstranit a vznikne podchodná výška 1,94 m. Stolice v jalových vazbách sice ztratí svou funkci, ale pro částečné zachování starého krovu se prvky opracují a nechají na svém místě, kromě středního vazného trámu, který vadí naší budoucí podlaze. Prvky starého krovu, které budou mít nadále vliv na stabilitu konstrukce, nemají takové poškození, aby tím po opracování ohrozily svoji funkci. Mají výpočetní rezervu, která byla, spolu s novým krovem, vypočítána podle empirických vzorců (viz tabulka 4.1), kde „a“ je volná délka trámce a „d“ je vzdálenost plných vazeb. Prvky jsou zřetelné ve výkresové dokumentaci nového stavu.

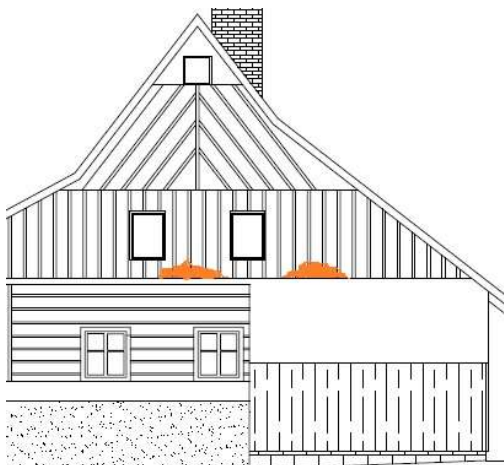
Místa s výskytem hniloby značená oranžově

Schéma 3.9 Výskyt hniloby severovýchodním štítu

Postup pro vytvoření skladby bude takový, abychom nemuseli demontovat nepoškozenou dřevěnou lomenici. To znamená, že skladba se staví zevnitř. U severovýchodního štítu odebereme prkna poškozená hnilobou a nahradíme je novými. Také musíme opravit detail napojení pultové plechové střechy tak, aby už se voda nehromadila u dřevěného obkladu.

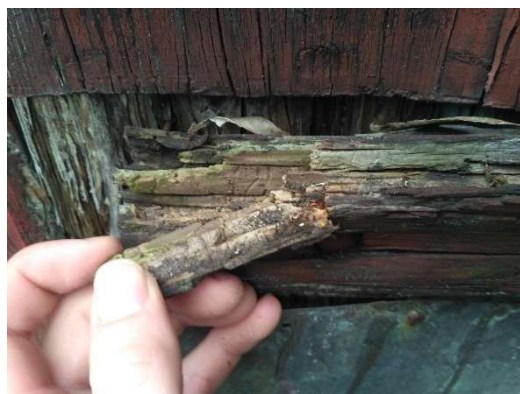
Obrázek 3.20 Degradace dřevěného obkladu štítu (zdroj: vlastní foto)

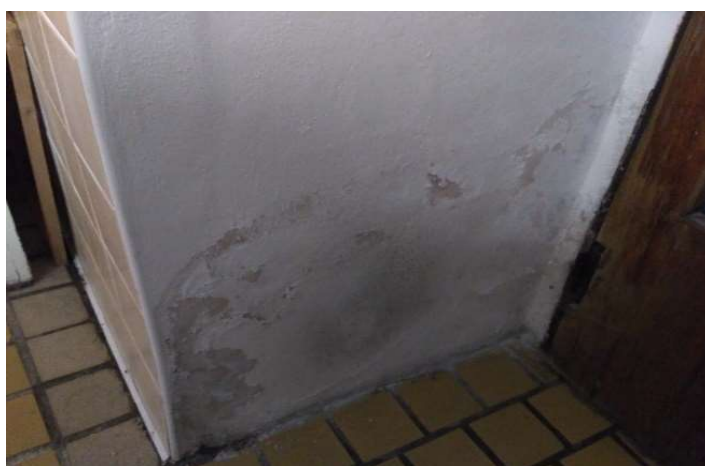
Vzlínající vlhkost v kuchyni (místnost 104, viz Výkresová dokumentace) je způsobena především novým provedením podlahy. V sedmdesátých letech byla stávající hlíněná podlaha nahrazena podlahou betonovou s natenko provedenými spárami mezi dlaždičkami. Hydroizolace, jestli vůbec nějaká byla, ztratila svou funkci a vlhkost, která se nemohla difuzně odpařit, podlahou vzlíná ve stěně. Vlhkostním poměrům nepřispívá ani fakt, že majitelé využívají chalupu jen k rekreačním účelům, tudíž se, především v zimním období, nepředpokládá větrání okny při vaření nebo jiných činnostech přispívajícím ke kondenzaci vodní páry.

Obrázek 3.21 Vzlínající vlhkost v kuchyni (zdroj: vlastní foto)

Tento systém patří mezi nepřímé sanační metody. Jeho účelem je snížit hladinu spodní vody, nebo (v našem případě) snížit vlhkost zeminy. Zřizujeme ho pro odvedení vlhkosti, která narušuje severovýchodní stranu objektu. Způsobuje degradaci spodních stěnových trámů roubení a proniká pod podlahu kuchyně, kde vzlíná ve vnitřních stěnách.

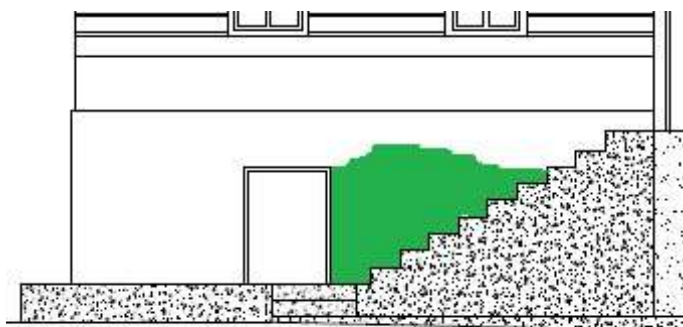
Vnější stěna u venkovního schodiště je, díky působení především srážkové vlhkosti, napadená plísněmi. Jelikož se jedná jen o část stěny u schodiště zasažené plísněmi, musíme tuto informaci brát jako důležitý parametr k určení příčiny vzniku a udržení plísní. Plísně jsou jen v oblasti schodiště, které není z větší části kryto před srážkovou vodou. Ta se zčásti odráží na stěnu a zbytek, který se nevypaří, se nasákne do konstrukce schodiště. To vytvořilo podmínky pro růst plísní.

Schéma 3.10 Oblast výskytu plísní na jihovýchodní stěně

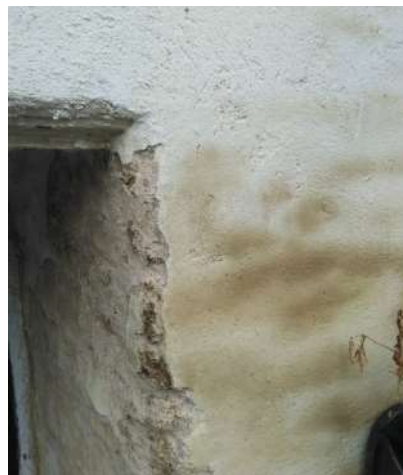
Obrázek 3.22 Pohled na stěnu zasaženou plísní (zdroj: vlastní foto)

Pro přesné určení plísní byl z omítky odebrán vzorek, který byl převezen do školní laboratoře k prozkoumání. Vzorek byl vložen do sterilní Petriho misky na médium podporující růst plísní a do minerálního média pro růst řas a mechů. Po třech týdnech byla média prozkoumána a určena přítomnost konkrétních plísní a řas. Jednalo se o plísně *Penicillium sp.*, *Alternarii sp.* a o *Cladosporium sp.*. Řasy nebyly v médiu patrné.

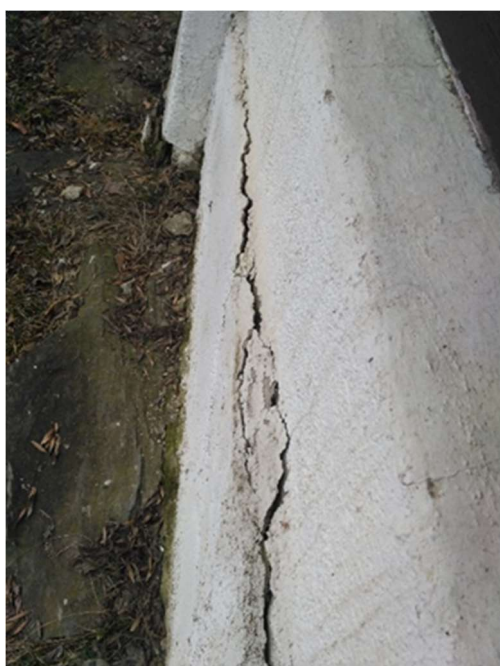
Odpadávání omítky a degradace soklu souvisí s vlhkostí způsobenou táním sněhu. Vlhkost se šíří skrze dřevěný trám a tyto škody způsobuje. Její hodnota byla naměřena z interiéru a činila 9,1 %, což se řadí podle tabulky 3.1 do vysoké vlhkosti.

Obrázek 3.31 Trhlina soklu způsobená vlhkostí  
(zdroj: vlastní foto)

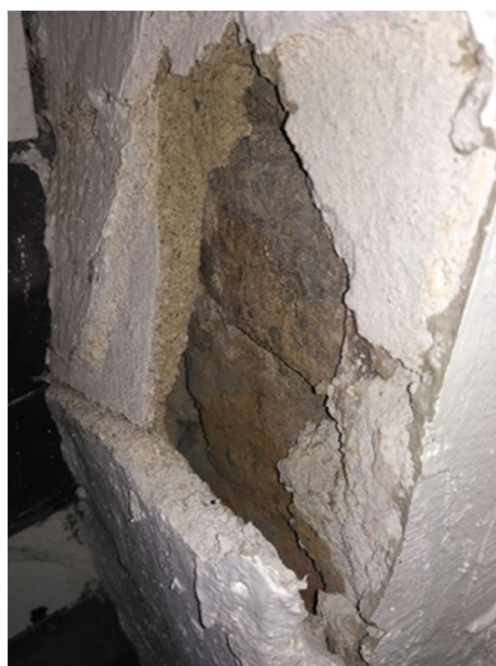
Obrázek 3.32 Odpadaná omítka v interiéru  
(zdroj: vlastní foto)

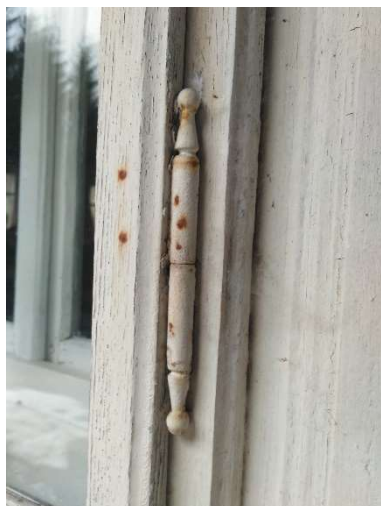
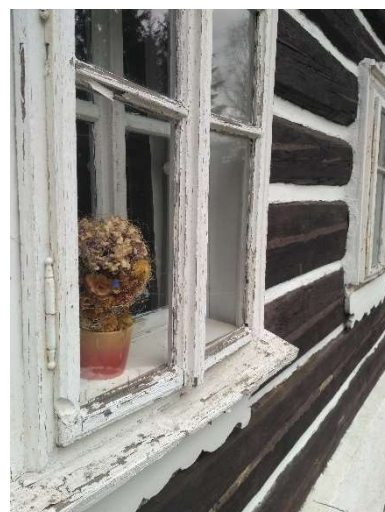
Okna jsou již velmi opotřebovaná a potřebují péči. Jelikož se jedná o důležitý architektonický prvek objektu, nesmíme jejich regeneraci opomenout.

Obrázek 3.33 Detailní pohled na rám okna se zavěšením (zdroj: vlastní foto)

Obrázek 3.34 Pohled na okno (zdroj: vlastní foto)

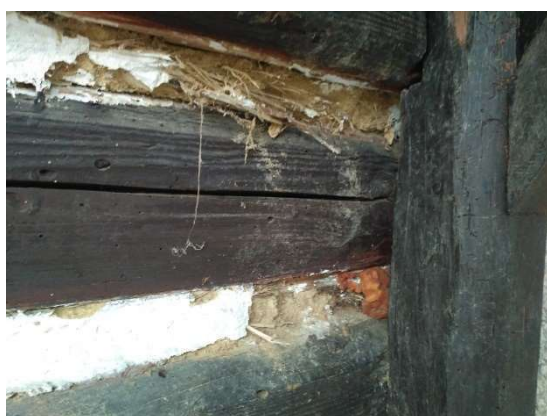
Materiál, použitý ve spárách, je hliněná mazanina, neboli hlína smíchaná s řezanou slámou nebo plevami<sup>5</sup>. Obnova je potřebná především proto, že spárami uniká akumulované teplo z místností a také si do vydrolených spár nachází cestu hmyz.

Obrázek 3.35 Vydrolené spáry (zdroj: vlastní foto)

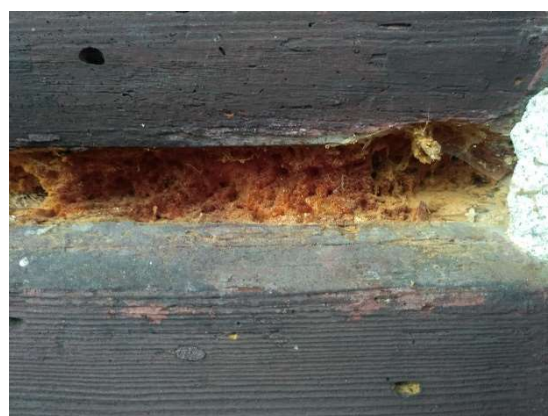
Obrázek 3.36 Zničená vysprávka spáry provedená montážní pěnou (zdroj: vlastní foto)

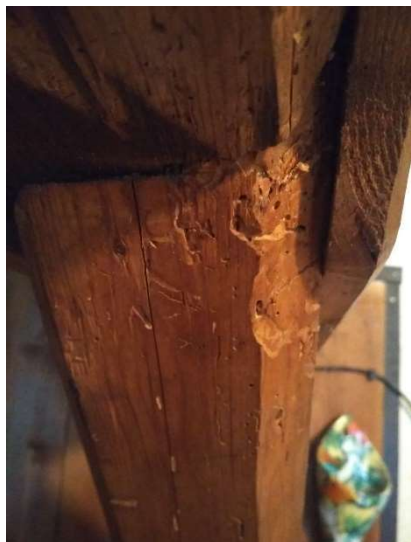
Obrázek 3.37 Pásek krovu s lehkým porušením (zdroj: vlastní foto)

Do povrchových úprav také můžeme zařadit povrchovou opravu dřeva na všech prvcích, kterých se to týká. Jde o opravu povrchových vad, jako je částečné porušení dřevokazným hmyzem nebo zajištění vysoušecích trhlin.

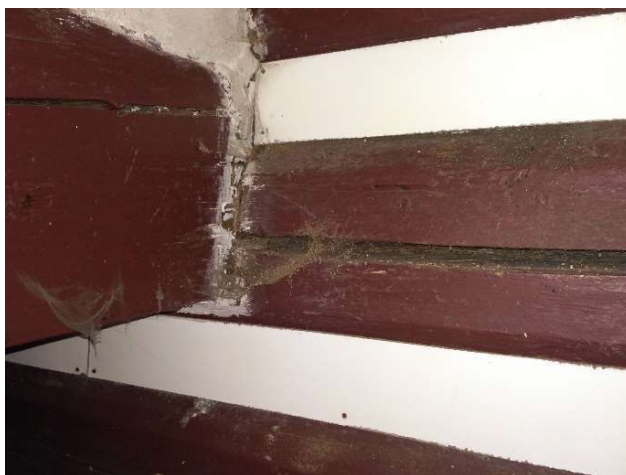
Obrázek 3.38 Pohled na trhliny trámů (zdroj: vlastní foto)
