Studie rekonstrukce malých vodních nádrží v Týnci nad Labem

Bakalářská práce

2019

Autor: Anna Tceliapina

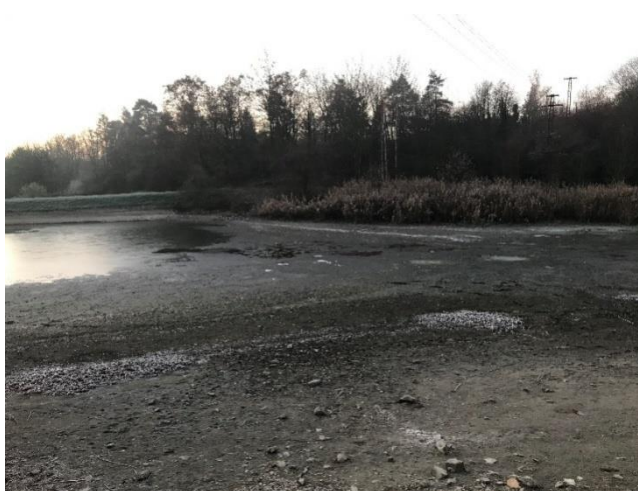
Obr. 3 Levý břeh nádrže č. 1

Levý břeh nádrže č. 1 je zalesněn a jeho stav je vyhovující. Na jejím pravém břehu se nachází jednotlivé stromy a celkově je jeho stav dobrý. Oba břehy jsou mírně podemleté. Litorální zóna činí 30 % z celé plochy této nádrže.

- **Břehy** budou dosypány v místech výmolů a budou opevněny kamenným pohozem. Také bude posouzen stav a poloha stromů, na základě čehož bude rozhodnuto o případném odstranění těch stromů, jež představují nebezpečí.

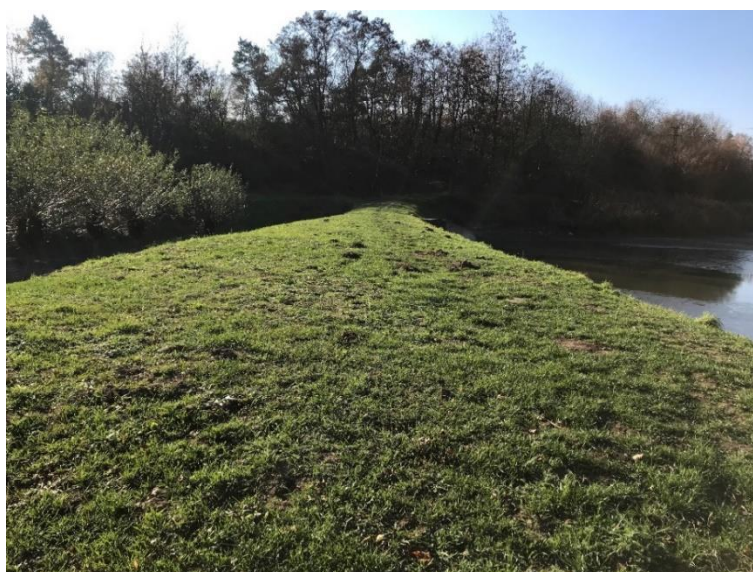
Obr. 5 Koruna hráze nádrže č. 1

Hráz nádrže č. 1 je homogenní, mírně nerovná a travnatá. Návodní líc, na němž jsou umístěny schody pro pohyb rybářů při výlovu, je opevněn betonovými deskami. Vzdušný líc je zatravněn a v jeho patě je umístěn výtok z výpustního zařízení a malé loviště, které je vybaveno drážky pro zahrazení při výlovech (viz obrázek č. 2). V koruně hráze se nenachází žádné stromy či keře. Během terénního průzkumu nebyly zjištěny problémy ani se stabilitou, ani s těsností.

- Nerovnosti **hráze** budou opraveny dosypáním materiálu. Následně bude provedeno ohumusování a osetí míst dosypu.
- Zatrubněný **bezpečnostní přeliv** bude posouzen z hlediska funkčnosti a současných norem a eventuálně bude vyměněn. Mezi možné alternativy patří buď Benešův rám o orientační velikosti 2x1 m, nebo otevřený odpad zpevněný kamennou dlažbou (v tomto případě bude přes bezpečnostní přeliv umístěna lávka).

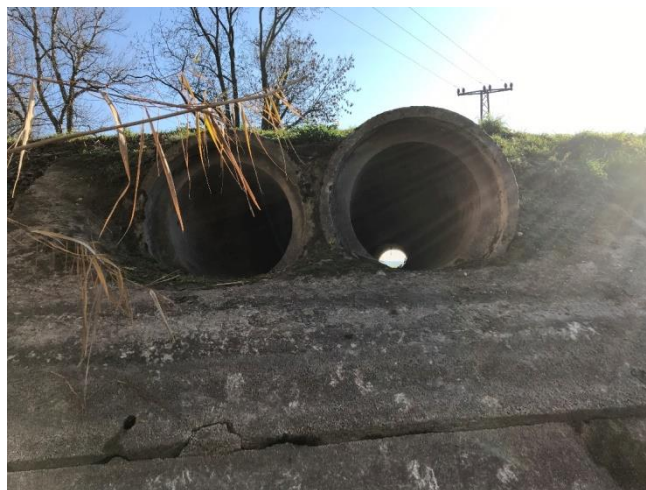
Obr. 7 Bezpečnostní přeliv nádrže č. 1

Boční bezpečnostní přeliv je tvořen dvěma betonovými trubkami DN 800 s vyústěním do odpadního koryta v terénu.

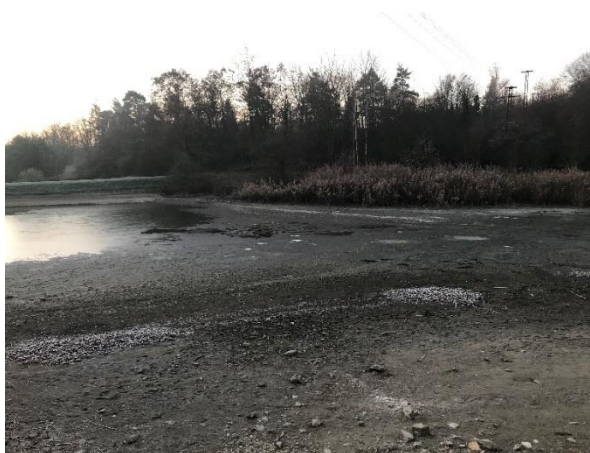
Obr. 8 Dno nádrže č. 1

Hlinité dno nádrže č. 1 je zaneseno sedimentem pocházejícím z ambroze břehu a přítokového zanášení. U požeráku je umístěno betonové loviště, jež se v současné době nepoužívá, neboť je zaneseno sedimentem. Navíc neobsahuje česle a drážky pro zahrazení během výlovu [10].

- Bude provedeno odtěžení sedimentů ze **dna**. Pro tento účel bude posouzena únosnost dna a mocnost vrstvy sedimentů, na základě čehož bude vybrán způsob vytěžení nánosů. Následně bude uskutečněn rozbor sedimentů a bude rozhodnuto o jeho dalším využití. Spolu s odtěžením nánosů bude provedena úprava dna a případně i rybníční stoky. Veškerý vytěžený materiál ze dna bude použit k opravě břehu a eventuálně také hráze. Možné zbytky materiálu budou smíchány s vytěženým sedimentem a odvezeny.

- **Litorální zóna** bude zmenšena na 20 % z celkové plochy nádrže.
- **Loviště** bude vybaveno drážkami pro zahrzení výtoku během výlovu. Drážkami budou osazeny i česle.

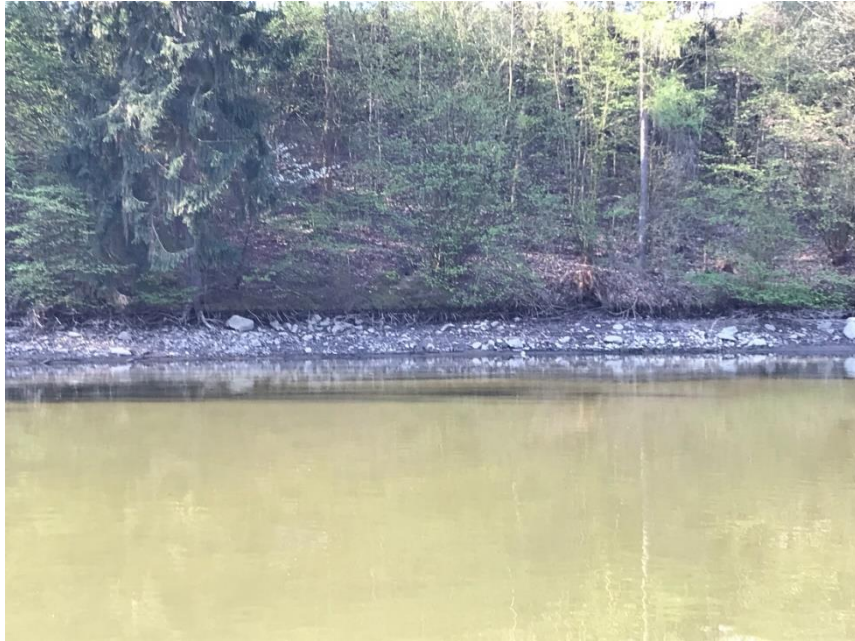
Obr. 9 Levý břeh nádrže č. 2

Levý břeh nádrže č. 2 je silně podemletý a zalesněný, přičemž kořeny stromů a keřů jsou obnaženy. Podél tohoto břehu se volně nachází velké kameny. Pravý břeh této nádrže má částečně charakter pláže. Z části je tvořen betonem, který je v některých místech poškozen. Zbytek břehu tvoří stromový a keřový porost. Některé stromy se naklání nad hladinou, což zvyšuje nebezpečí jejich pádu do vody. Tento břeh je silně podemletý a kořeny vegetace jsou obnaženy. I podél pravého břehu se vyskytují kameny. Litorální zóna představuje 10 % z celkové plochy nádrže č. 2.

- Vymleté části **břehu** budou dosypány a opevněny kamenným pohozením. Kameny na březích budou odstraněny a eventuálně využity k jejich opevnění. Stromy nakloněné nad hladinou budou odstraněny pro minimalizaci rizika jejich pádu do vody. Plážová část břehu bude opravena sanační maltou, případně budou vyměněny některé prefabrikované prvky.

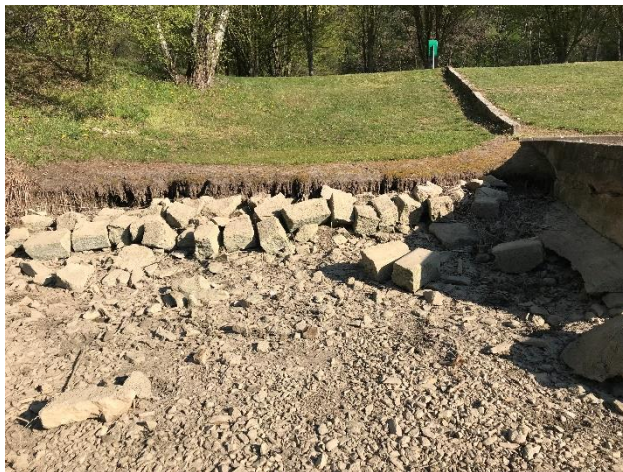
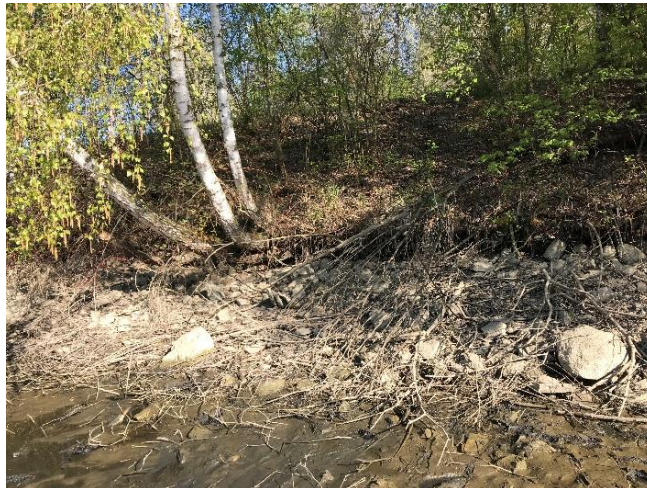
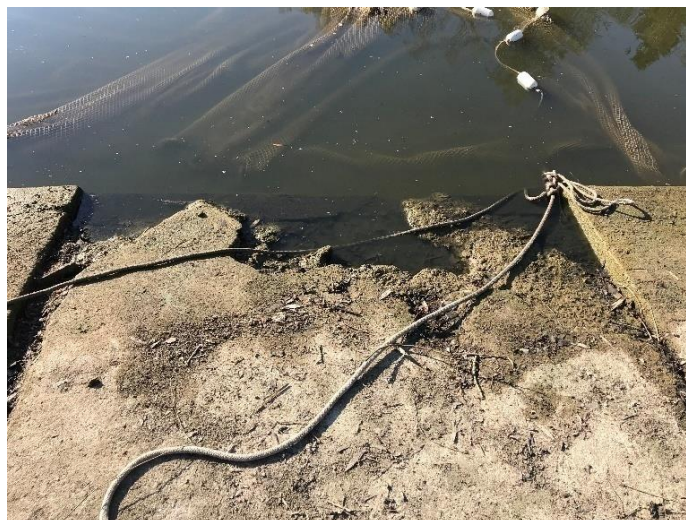
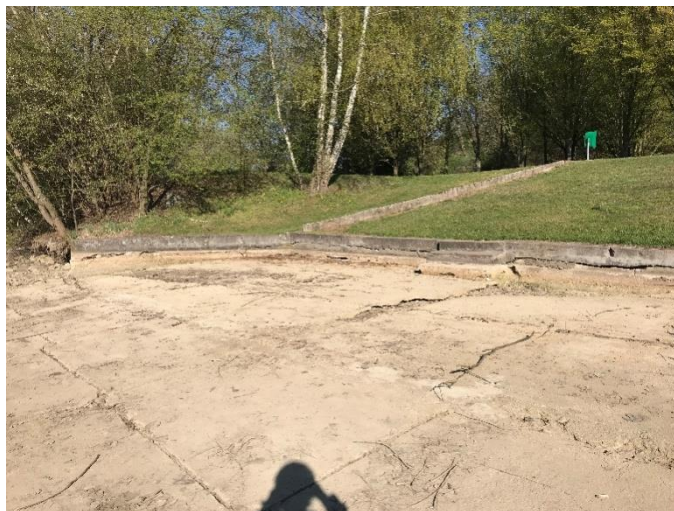
Obr. 10 Pravý břeh nádrže č. 2

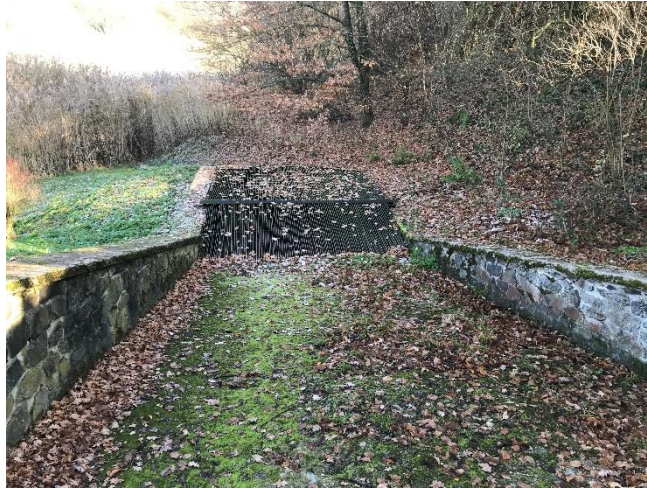
Obr. 14 Koryto bezpečnostního přelivu nádrže č. 2

Boční bezpečnostní přeliv je tvořen obdélníkovým korytem, které je opatřeno kamenným zdivem, jež je v dobrém stavu. Vtok do bezpečnostního přelivu je opevněn betonem, který je však mírně poškozen.

- Nerovnosti **hráze** budou opraveny dosypáním materiálu. Následně bude provedeno ohumusování a osetí míst dosypu.
- Beton na vtoku do **bezpečnostního přelivu** bude opraven sanační maltou, nebo vyměněn. Dále budou vyměněny ohnuté česlice a doplněny chybějící. Veškeré ocelové prvky, včetně lávky a česel, budou očištěny a přetřeny voděodolnou barvou na kov. Poškozené dlaždice budou výměny za nové. Bezpečnostní přeliv **bude znova posouzen** z hlediska současných norem.

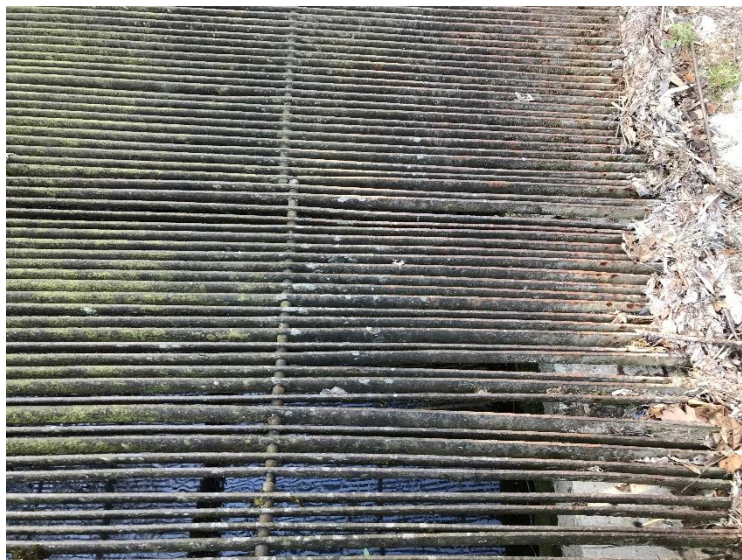
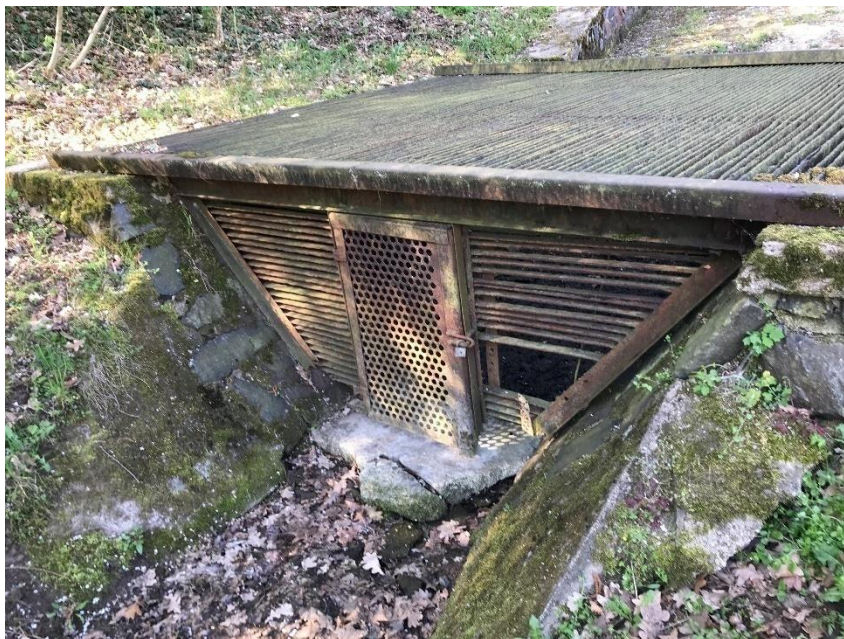
Součástí bezpečnostního přelivu jsou česle. Nicméně některé česlice jsou ohnuté a v místě vyústění do odpadového koryta jich dokonce několik chybí.

Obr. 16 Česle bezpečnostního přelivu nádrže č. 2

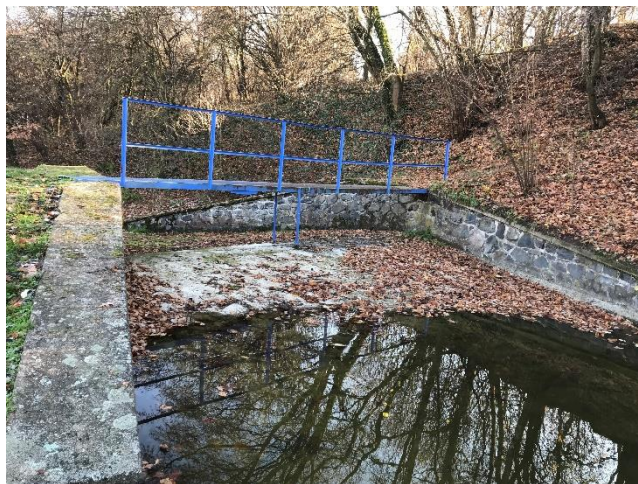
Obr. 18 Lávka přes bezpečnostní přeliv nádrže č. 2

Přes bezpečnostní přeliv je umístěna ocelová lávka pro pěší. Na jedné její straně se nachází zábradlí, jež je přibližně 1,5 m vysoké. Podlahu lávky tvoří ocelový rošt.

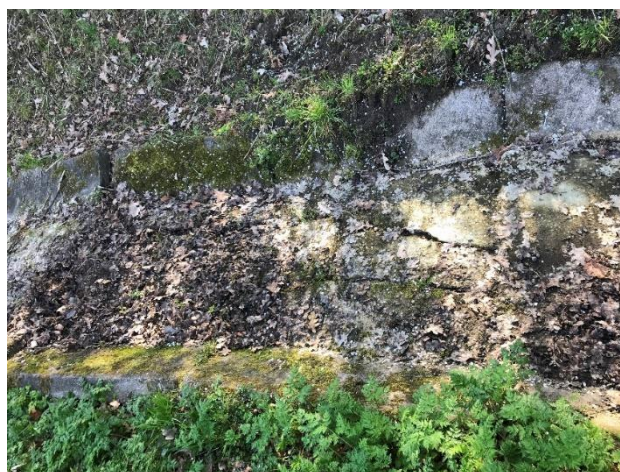
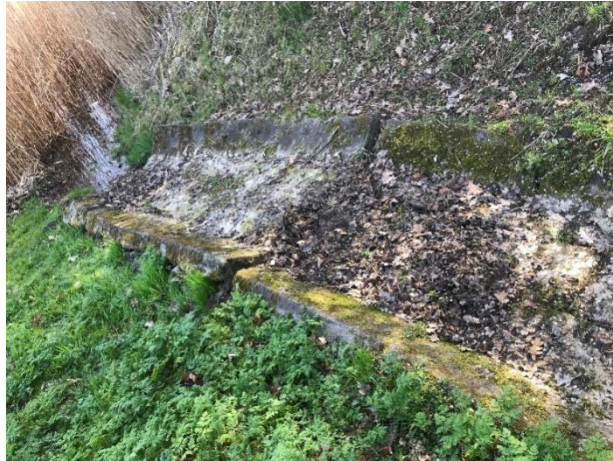
Odpadní koryto má lichoběžníkový tvar a je opevněno kamenným zdivem, které je mírně poškozeno.

Obr. 19 Odpadní koryto bezpečnostního přelivu nádrže č. 2

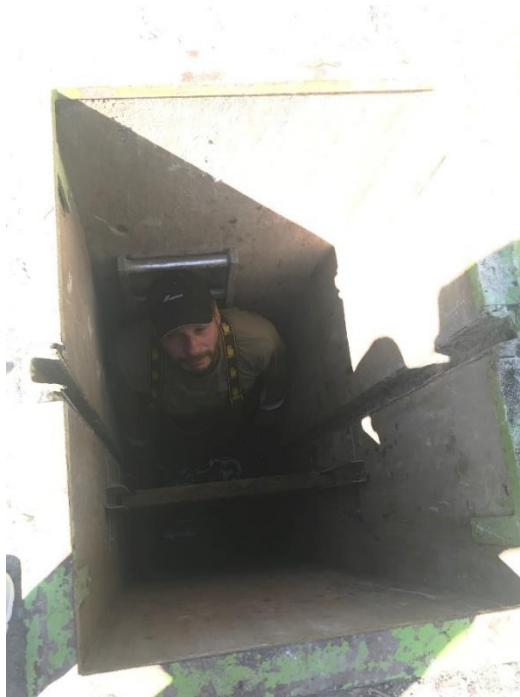
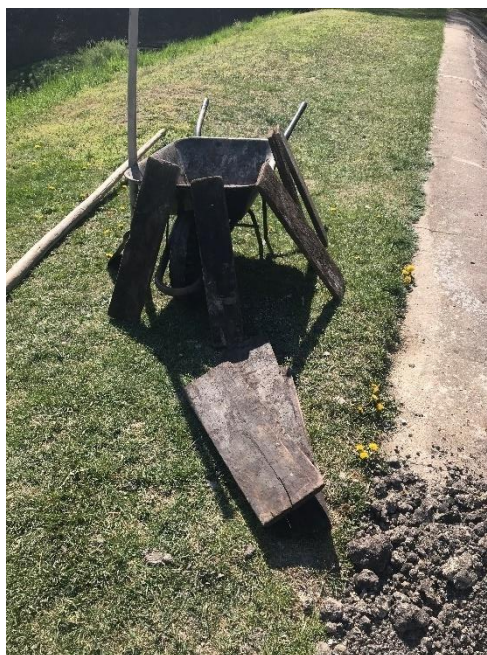
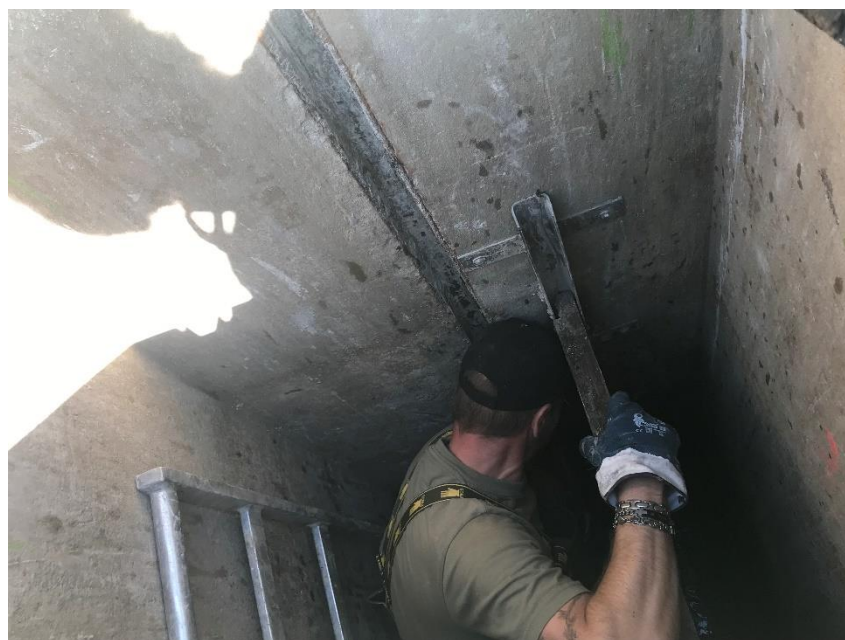
Výpustný objekt tvoří uzavřený betonový požerák s dvěma dlužovými stěnami. Požerák je zanesený sedimentem, což omezuje jeho funkčnost. Vzhledem k jeho malým rozměrům je i manipulace s ním náročná. Regulační prvky jsou v uspokojivém stavu. Potrubí je ocelové s průměrem DN 400.

Obr. 21 Výpustný objekt nádrže č. 2

- Bude provedena výměna uzávěru **výpustného objektu** za větší pro komfortnější využívání. Na malé loviště v místě výtoku budou dodány česle.
- Bude provedeno odtěžení sedimentů ze **dna**. Pro tento účel bude posouzena únosnost dna a sedimentů, prostřednictvím čehož bude vybrán způsob vytěžení nánosů. Poté bude proveden rozbor sedimentů a bude rozhodnuto o jeho dalším využití. Spolu s odtěžením nánosů bude realizována úprava dna a případně i rybníční stoky. Veškerý vytěžený materiál ze dna bude využit k opravě břehu a možná i hráze. Eventuální zbytky materiálu budou smíchány s vytěženým sedimentem a odvezeny.

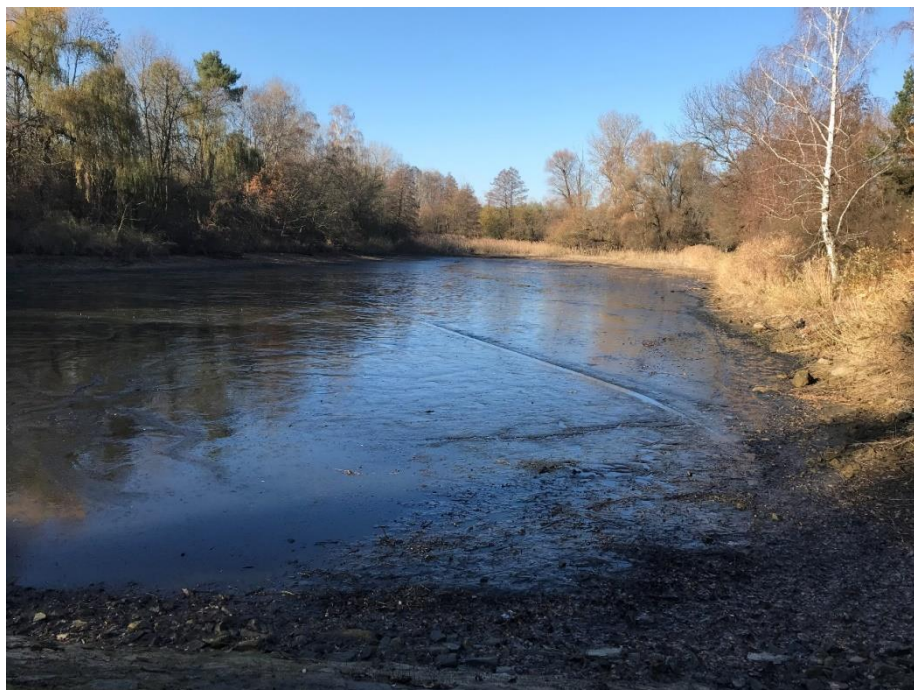
Obr. 24 Břehy nádrže č. 3

Levý břeh poslední nádrže je silně podemletý a zalesněný, přičemž kořeny stromů a keřů jsou zde obnaženy. Podél tohoto břehu se volně nachází obrovské kameny. Pravý břeh je rovněž podemletý a zalesněný. Stromy na obou stranách břehu jsou nakloněny nad vodou, což zvyšuje nebezpečí jejich pádu do vody. Litorální zóna činí 26 % z celé plochy nádrže č. 3.

- Vymleté části **břehu** této nádrže budou dosypány a opevněny kamenným pohozem. Kameny budou odstraněny a případně využity k opevnění břehu. Rovněž zmizí stromy nakloněné **nad hladinou** z důvodu minimalizace rizika jejich pádu do vody.

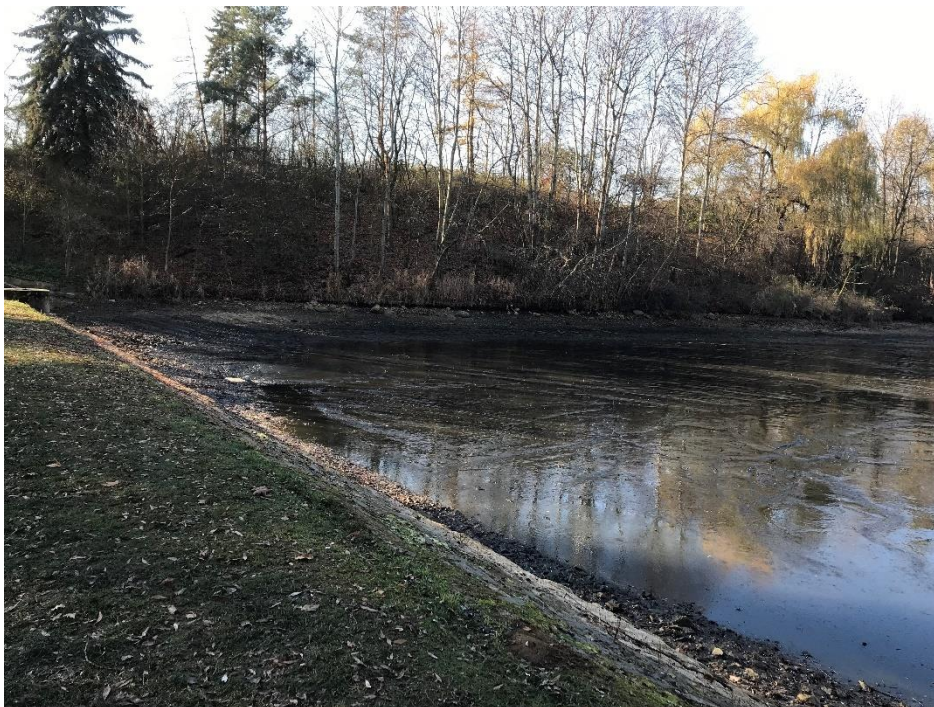
Obr. 25 Koruna hráze nádrže č. 3

Hráz této nádrže je homogenní. Návodní líc je opevněn kamennou dlažbou, která je v dobrém stavu. Na něm jsou umístěny schody pro pohyb rybářů během výlovu. Vzdušný líc je zatravněný a na úrovni paty hráze se zde vyskytující stromy. V patě vzdušného líce je umístěn výtok z výpustního zařízení a malé loviště, jež je vybaveno česlemi. Koruna hráze je zatravněna a nenachází se zde žádné stromy nebo keře. V této části se vyskytují mírné nerovnosti. Během terénního průzkumu nebyly zjištěny problémy ze stabilitou či netěsností.

- Nerovnosti **hráze** budou opraveny dosypem materiálu, přičemž na místech dosypu bude provedeno ohumusování a osetí. Bude posouzen vliv stromů vysazených na patě vzdušného líce na stabilitu hráze, na základě čehož budou ponechány, nebo odstraněny.

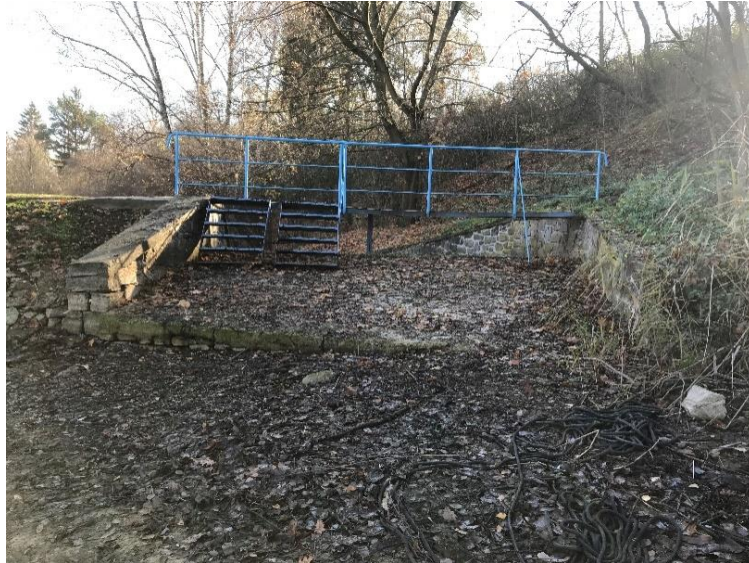
Obr. 28 Bezpečnostní přeliv nádrže č. 3

Boční bezpečnostní přeliv se skládá z obdélníkového koryta opevněného kamenným zdivem, jež je v dobrém stavu. Přes bezpečnostní přeliv vede ocelová lávka pro pěší, na jejíž jedné straně se nachází zábradlí dosahující do výšky zhruba 1,5 m. Podlahu lávky tvoří ocelový rošt. Odpadní koryto je obdelníkové a je opevněno kamenným zdivem, jehož stav je rovněž dobrý. Bezpečnostní přeliv je funkční a v průběhu terénního průzkumu a při užívání rybníku [10] nebyly zjištěny žádné problémy.

- Ocelová lávka přes **bezpečnostní přeliv** bude očištěna od předchozí barvy a přetřena novou voděodolnou barvou na kov.
- Betonové drážky **požeráku** budou opraveny sanační maltou. U-profilů uvnitř drážek budou osazeny z nerezové oceli. Poklopy a česle malého loviště na výtoku budou natřeny voděodolnou barvou na kov. Potrubí bude dokonale vyčištěno od nánosů.

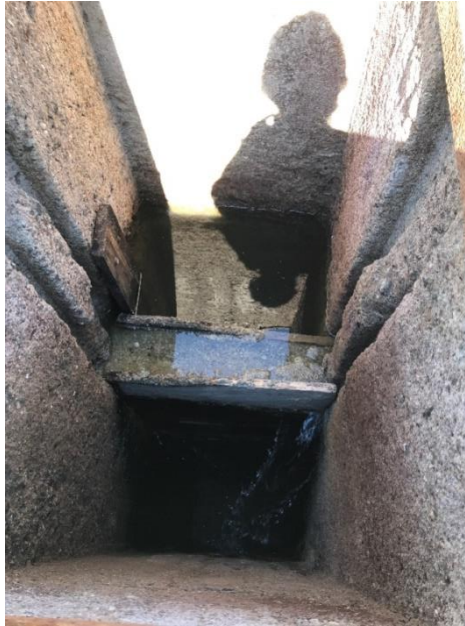
Výpustný objekt je řešen jako uzavřený betonový požerák s dvěma dlužovými stěnami. Jelikož je zanesen sedimentem, je jeho funkčnost omezena. Je třeba zmínit, že betonové drážky jsou lehce poškozeny. Bez ohledu na zanesení sedimentem plní požerák svou funkci spodní výpusti. Potrubí je ocelové s průměrem DN 400.

Obr. 30 Výpustný objekt

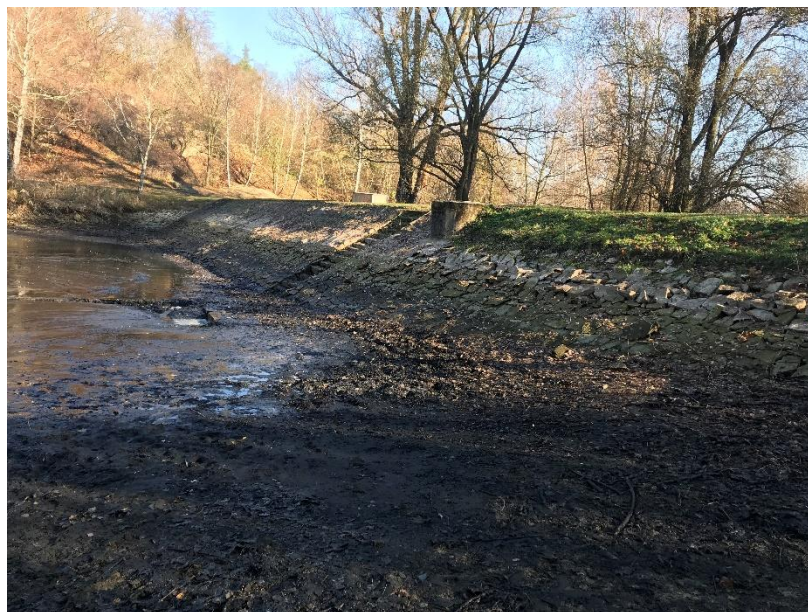
Obr. 31 Dno nádrže č. 3

Stejně jako v předchozích případech je dno této nádrže také hlinité a značně zanesené sedimentem (objem sedimentu činí 3558 m³). U požeráku je umístěno betonové loviště, jež je zaneseno bahnem. Nenachází se zde česle či drážky pro zahrazení během výlovu [10].

- **Loviště** bude vybaveno drážkami pro zahrazení výtoku během výlovu. Drážkami budou osazeny i česle.
- Bude provedeno odbahnění dna (viz kapitola 4).
