Fakulta stavební

Diplomová práce

Název diplomové práce: Pevnosti vzor 37 - stavebně-technický průzkum a možnosti sanace  
Název diplomové práce anglicky: Bunkers no.37 - structural survey and conservation method  
Pokyny pro vypracování:  
Rešerše konstrukčního řešení československých pevností vzor 37 z 30. let 20. stol., stavebně-technický průzkum vybranných objektů, koncepční návrh vybranných sanačních opatření.

**Pevnosti vzor 37 – stavebně-technický  
průzkum a možnosti sanace**

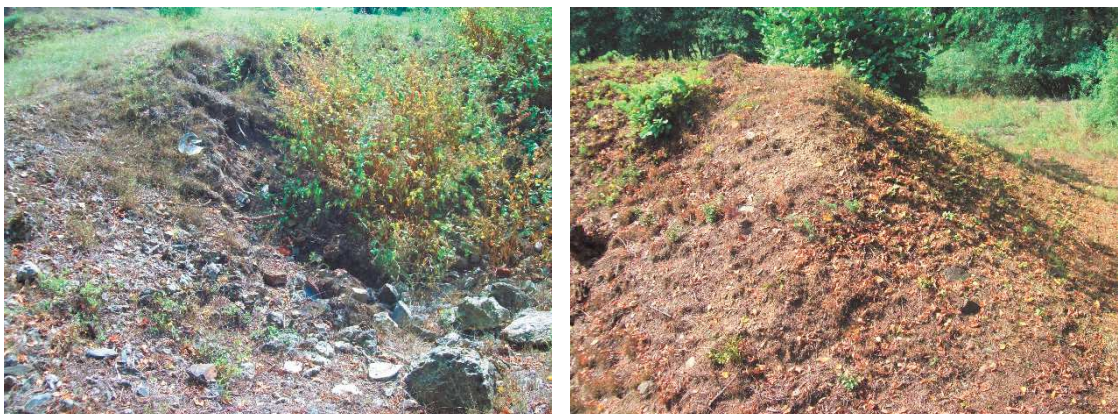
Obr. 24 a 25 Rozvalený objekt LO vz. 37 (A-220Z) s pozůstatky zemního valu – Dolní Bezděkov

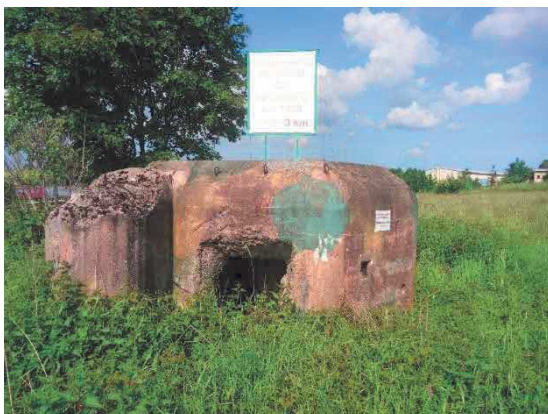
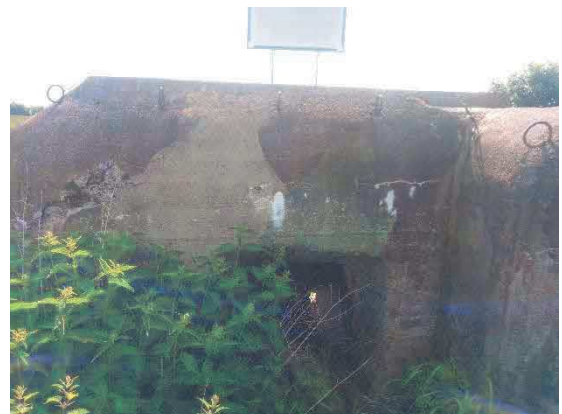
Na okraji obce Slavonice byl navštíven poškozený objekt lehkého opevnění, který je ponechán bez údržby. Na objektu je patrná značná destrukce zejména okraje týlové stěny, střílen a vstupního otvoru.

Obr. 72 a 73 Poškozený objekt LO vz. 37 (I/1058/A-160)

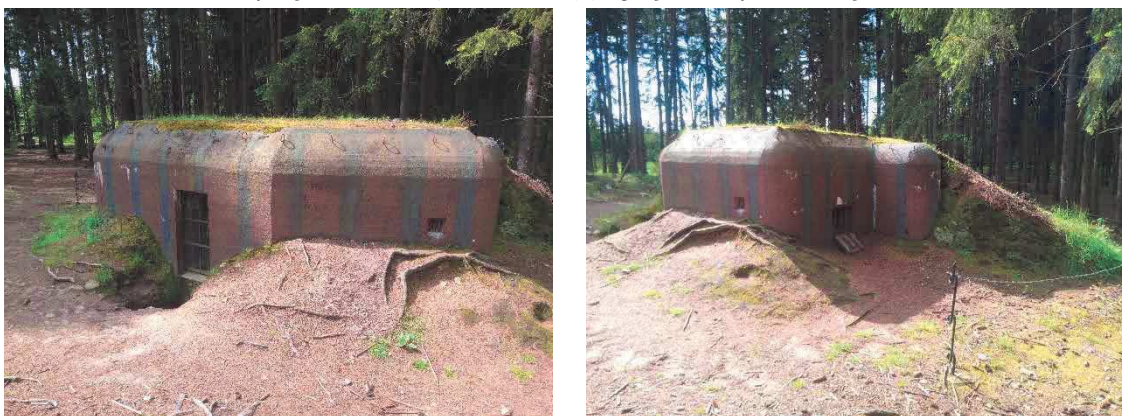
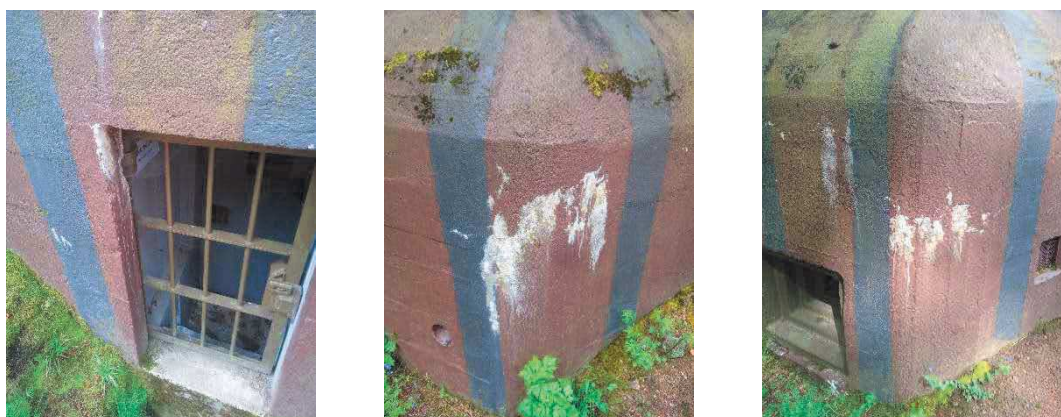
Obr. 77, 78, 79, 80, 81 Objekt LO vz. 37 (I/1049/A-120) – Vápenné výkvěty

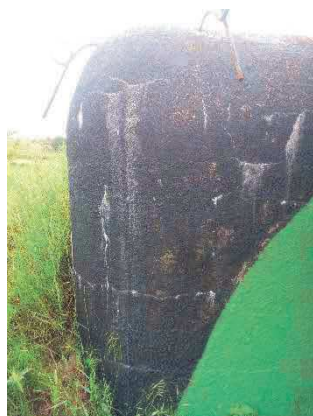
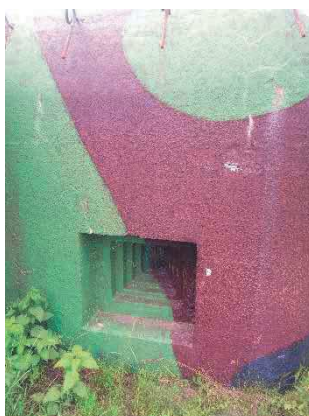
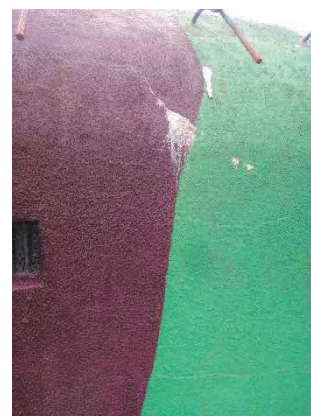
Obr. 105, 106, 107 Projevy poruch vzniklé po rekonstrukci – vápenné výkvěty, trhliny v omítce

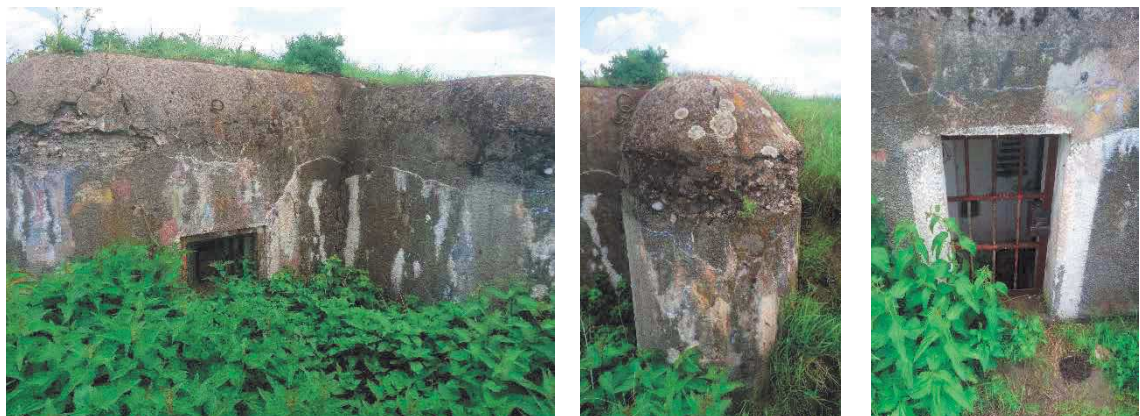
Posledním objektem lehkého opevnění navštíveným během terénních průzkumů prováděných v rámci DP bylo opevnění typu D1, které se nachází nedaleko obce Mikulov, v blízkosti pěchotního srubu MJ-S 29 – „Svah“. Tento objekt je též dochován v původním stavu a ponechán bez oprav. Na opevnění jsou značně patrné nejen vápenné výluhy, ale také degradace vnější omítky.

Obr. 109,110, 111 Dochovaný neudržovaný objekt LO vz. 37 (4/3077/D1) – poruchy omítky, vápenné výkvěty

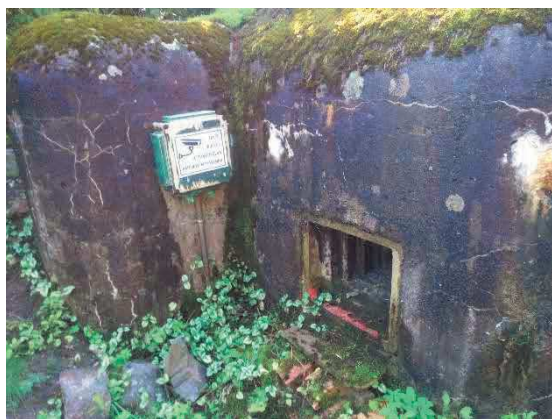
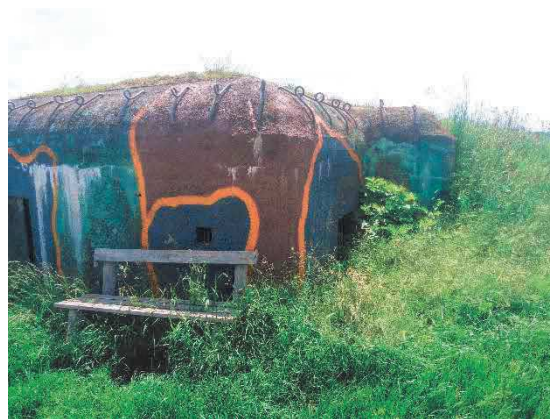
Projevy adheze zpočátku nemusí být patrné pouhým pohledem. Obyčejně nejprve dochází k lokálnímu oddělení omítky od podkladu. Toto oddělení je však odhalitelné poklepáním na omítku. Dalším cyklickým teplotním namáháním se ztráta adheze rozšiřuje, až se vlivem působícího pnutí začínají objevovat trhliny omítky na povrchu. Konečným stádiem projevu ztráty přilnavosti je úplné odpadnutí omítky z konstrukce. Jelikož se tyto poruchy projevují rovněž na některých objektech LO, které již prošly rekonstrukcí, je patrné, že ztráta adheze omítky je tématem, kterému je třeba se věnovat i v dnešní době.

*Obr. 116 a Obr. 117 Ztráta adheze omítky u objektu v původním stavu (vlevo) a po rekonstrukci (vpravo)*

Jako vhodné sanační opatření bylo v rámci této DP navrženo použití speciální omítkové směsi. Základním požadavkem kladeným na navrženou speciální omítkovou směs je především její teplotní roztažnost, jež by měla být stejná (nebo alespoň srovnatelná) jako teplotní roztažnost betonových konstrukcí. Použití omítkové směsi se stejnou tepelnou roztažností je klíčové pro eliminaci napětí ve styku omítky a betonové konstrukce. Dalšími požadavky kladenými na omítkovou směs jsou zejména mrazuvzdornost, mechanická odolnost, odolnost vůči agresivnímu prostředí (např. hnojiva atp.) či nasákavost. Nasákavost je eliminována použitím krystalizačního nátěru v rámci sanace vlhkosti betonových konstrukcí (viz. 3.1.1).

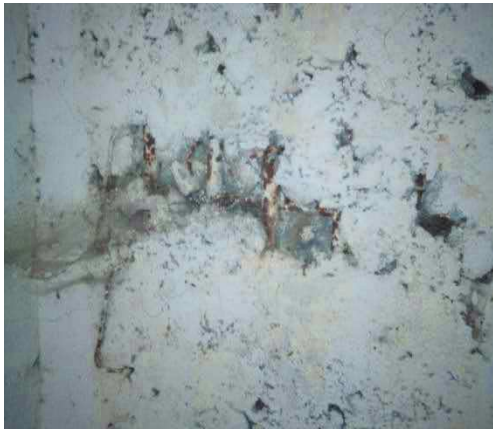
*Obr. 118 Obnažená výztuž vlivem hutnění*

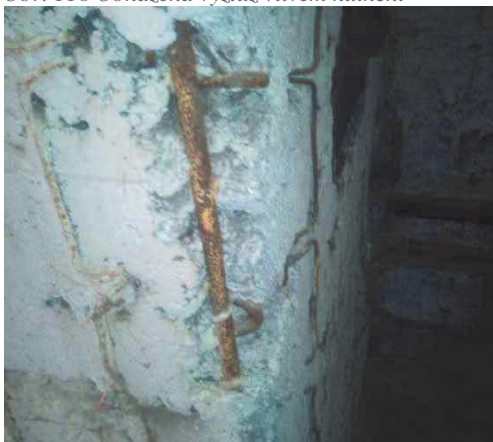
*Obr. 120 Obnažení výztuže – mechanické poškození*

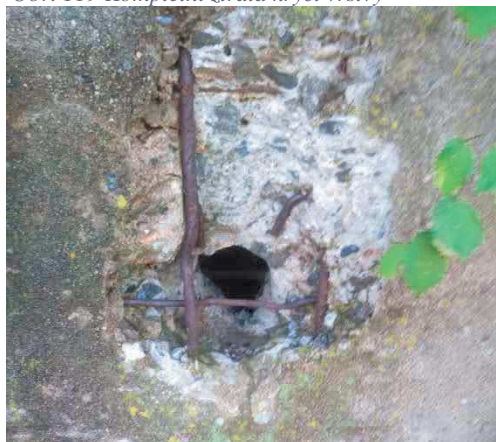
*Obr. 121 Obnažená výztuž – mechanické poškození*

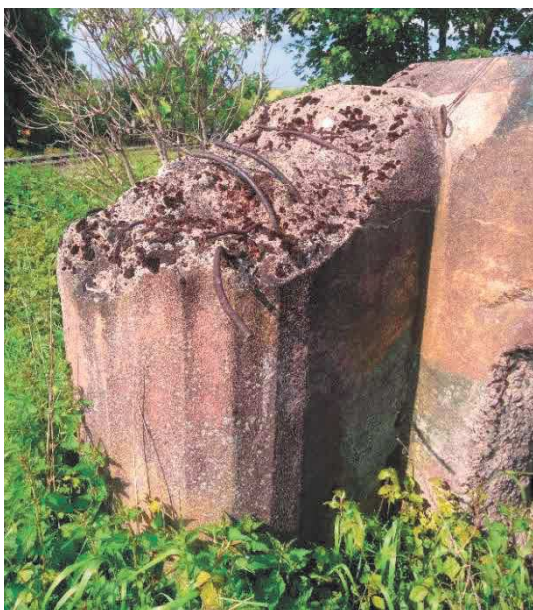
Částečná destrukce objektů je velmi důležitou poruchou, které je třeba věnovat pozornost při vývoji komplexních sanačních postupů. Vzhledem k tomu, že se jedná o vojenské objekty sloužící k obraně, není mechanické poškození konstrukcí ojedinělou záležitostí. Tyto poruchy byly nejčastěji způsobeny pomocí střelné velkorážní munice či výbušnin.

*Obr. 122 Částečná destrukce tylové stěny*
