PRŮZKUM OBJEKTU BÝVALÉ TOVÁRNÝ V NUSLÍCH, PRŮZKUM A
NÁVRH SANACE TOVÁRNÍHO KOMÍNA

STRUCTURAL ANALYSIS OF FORMER FACTORY IN NUSLE, SURVEY
AND REMEDIATION PROPOSAL OF THE FACTORY CHIMNEY

DIPLOMOVÁ PRÁCE

Belinda Petáková
2019/2020

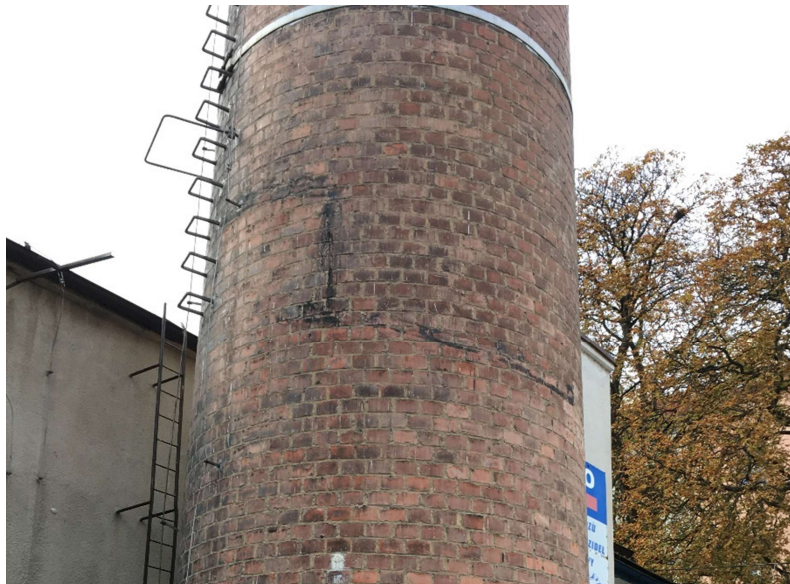
Komín byl původně postaven jako samostatně stojící. Nedlouho po realizaci byl obestaven přístavkem s funkcí sušárny. Tato přístavba byla roku 1948 zbourána a komín se stal na určitou dobu opět samostatně stojícím. Na komíně jsou ještě dnes vidět stopy hydroizolace ze střechy této přístavby, které na dřívku zůstaly i po zbourání objektu.

Obrázek 18: Pozůstatky hydroizolace střechy bývalé sušárny

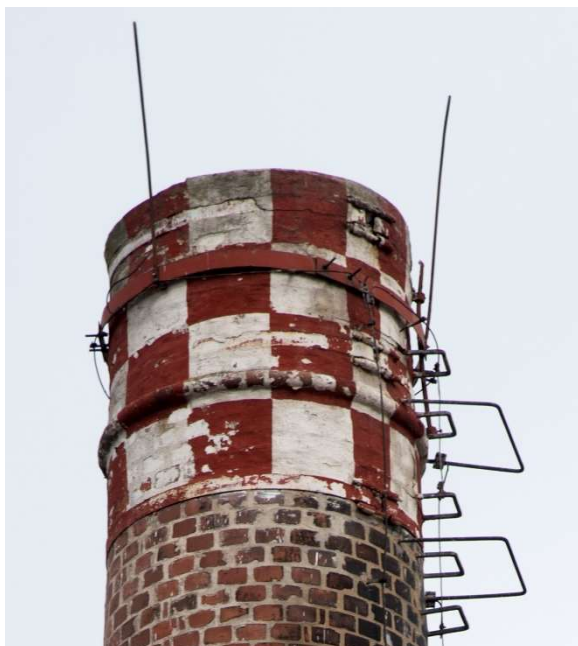
Obrázek 26: Koruna komína se šachovnicí

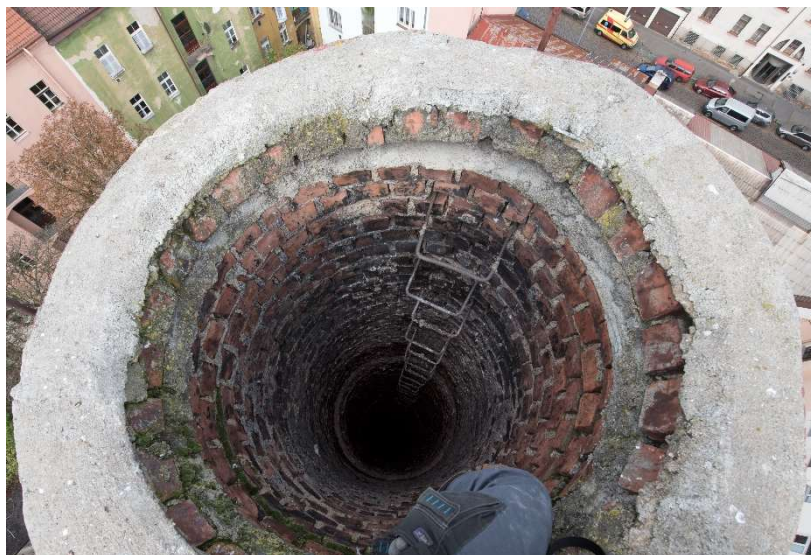
Původní hlavice, jak již bylo zmíněno, chybí. Dřík dnes v hlavici⁶ volně přechází. Ve výšce 31,8 m nad terénem se na dříku nachází prstenec a přibližně dva metry dnešní hlavice jsou nabarveny červenobílou šachovnicí. Hlava komína je zakončena betonovou mazaninou z roku 2002.

Obrázek 27: Betonová mazanina na hlavě komína

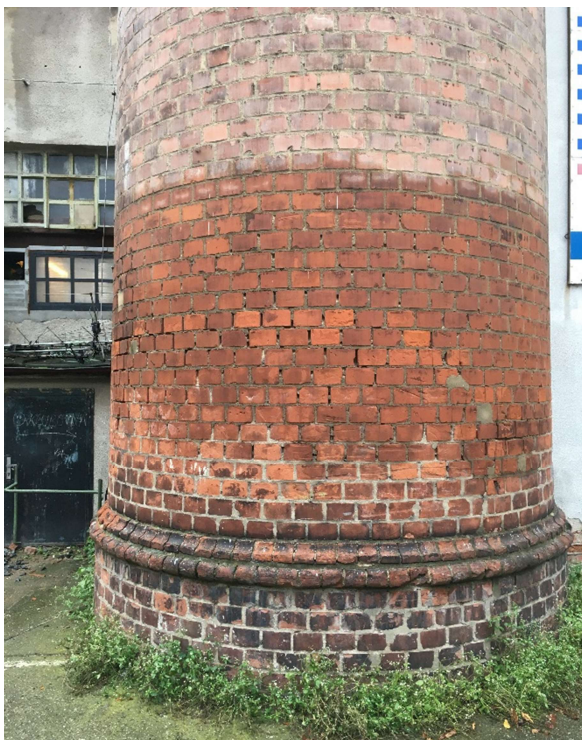
Obrázek 32: Viditelná hranice vlhkého zdiva

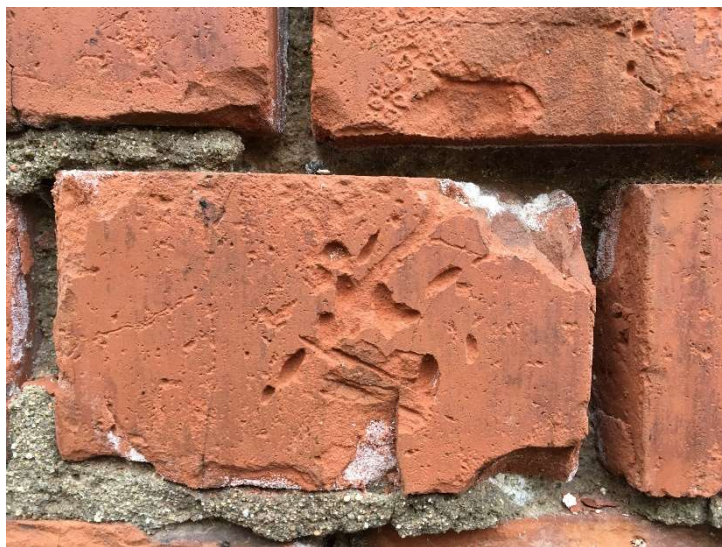
S výskytem vlhkosti v konstrukci souvisí také přítomnost solí. Na povrchu zdiva jsou na některých místech komína ve vlhké oblasti zřetelné výkvěty solí. Vzorek výkvětu byl odebrán k určení druhu soli v laboratoři pomocí indikátorových proužků. V tomto konkrétním případě se jednalo o výkvěty dusičnanů a síranů. V rámci laboratorního měření byl z odebraných vzorků malty zjištěn také stupeň zasolení konstrukce, který bude opět podrobně popsán v kapitole laboratorní měření.

Obrázek 33: Výkvěty solí

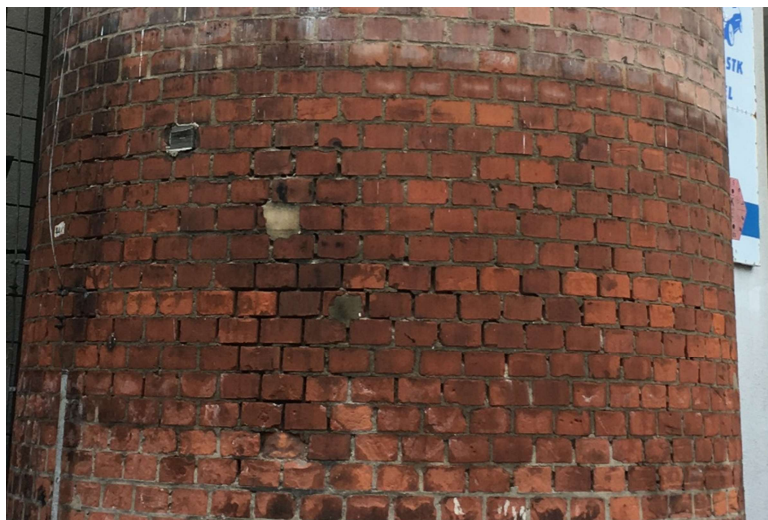
Obrázek 35: Vypadaná spárovka v oblasti vlhkého zdiva

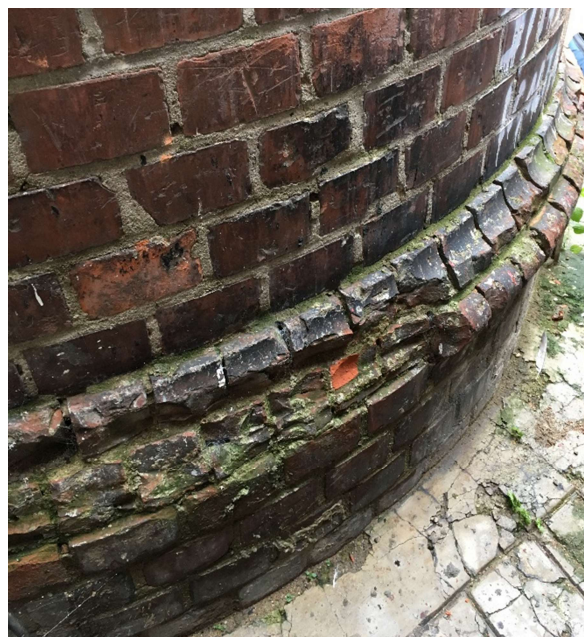
Zdivo v této oblasti se vizuálně jeví v pořádku. Čílka komínovek nejsou opadaná. Pouze ozdobná římsa, oddělující podstavec a dřík je v některých místech narušena. Toto poškození se ale nejeví jako následek zvýšené vlhkosti, spíše se jedná o mechanické poškození.

Obrázek 34: Poškozená římsa

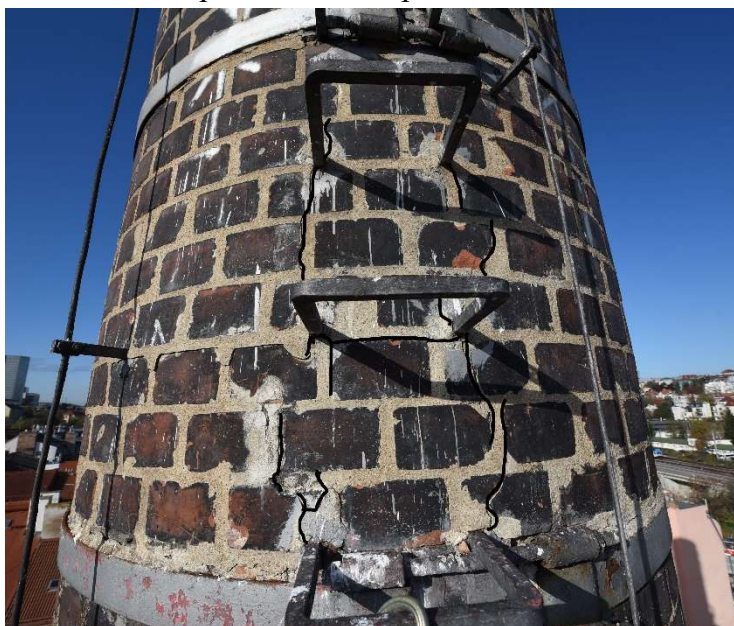
Zdivo dříku je v pořádku. Až v horní části komína se u kotvení ocelových stupadel vyskytují trhliny, a to po obou stranách stupadla. Některé jsou dlouhé i přes metr. Trhliny vznikly pravděpodobně kvůli teplotní roztažnosti oceli. V důsledku té je zdivo, které je v kontaktu s ocelí, při změně teploty namáháno objemovou změnou oceli. Navíc je zdivo ve větší výšce více namáháno povětrnostními podmínkami, což zdivo také značně oslabuje.

Obrázek 37: Trhliny v oblasti stupadel

Zdivo po celé délce dříku bude očištěno pomocí otryskání vodou, a to z vnější i vnitřní strany komínu. Tím budou z komínu odstraněny nečistoty a uvolněné části zdiva. Spáry po cele výšce dříku budou proškrábnuty a zhotoveny budou nové. Před zhotovením nových spár se zdivo očistí od špíny a prachu otryskáním vzduchem. Uvolněné části zdiva budou nahrazeny novými prvky. Trhliny v blízkosti ocelových stupadel a ochranných třmenů, vzniklé z důvodu větší roztažnosti oceli než zdiva, budou sanovány. Nejprve je vhodné tyto trhliny otevřít, tedy vysekat či obrousit na šířku, do které je možné aplikovat maltu. Posléze musí být trhliny vyčištěny otryskáním vzduchem nebo kartáčováním. Následně budou trhliny opraveny pomocí speciálních malt určených k těmto účelům. [26]

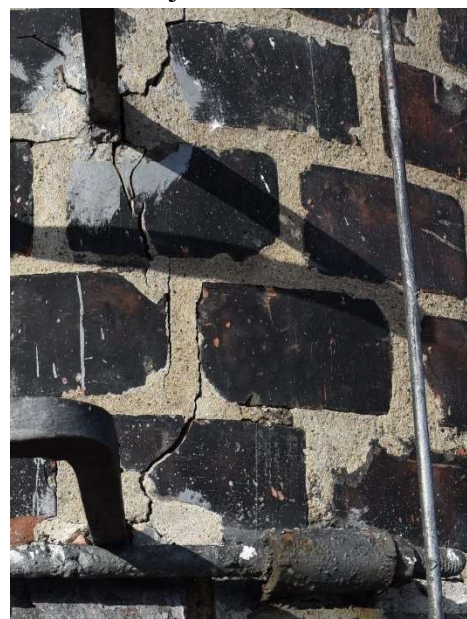
Obrázek 36: Detail trhliny

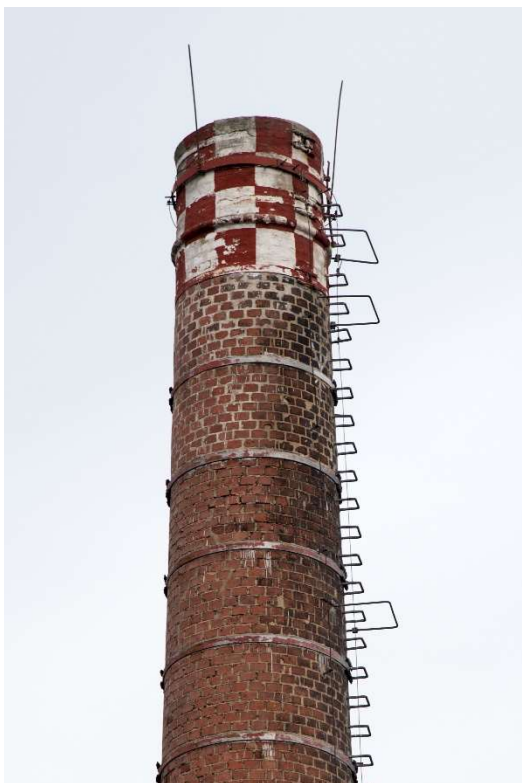
Nejvíce poškozená je hlavice komína, kde je konstrukce stěny nejtenčí a je zároveň intenzivně vystavená atmosférickým vlivům. Je mírně vychýlena z osy a vyskytuje se zde větší

Obrázek 39: Vychýlení hlavice

množství trhlin. Ani ukotvení stupadel se v této části nejeví jako pevné.

Zdivo v horní části dříku se při vizuální prohlídce jeví jako nestabilní. Také ocelová výstroj v této části je výrazněji napadena korozí. Nestabilní zdivo je nutné před dalšími stavebními úpravami ubourat až do úrovně neporušeného zdiva. Předpokládá se ubourání jednoho metru zdiva od hlavy komína. Vzhledem k tomu, že se bude posléze provádět dozdění hlavice do původní výšky, bude třeba při odstraňování nestabilní části dříku nakládat s komínovkami opatrně. Jednotlivé ubourané zdící prvky by se měly spouštět dolů v okovech, aby bylo možné jejich opětovné použití v případě, že nebudou poškozené.

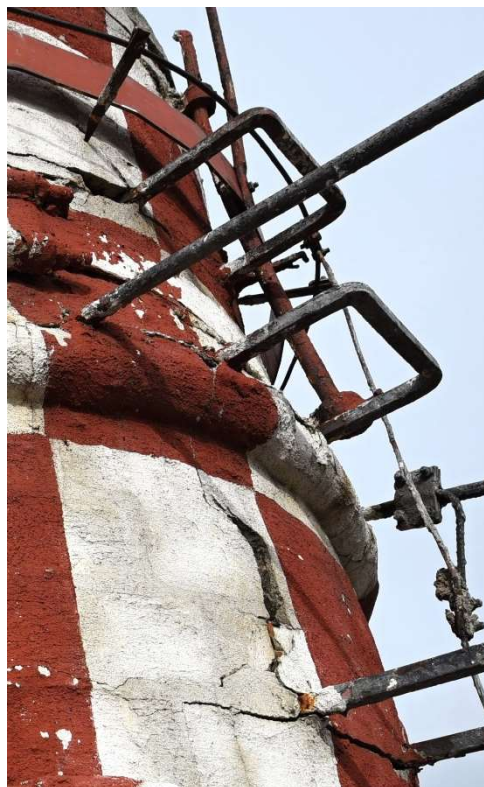
Obrázek 38: Trhliny na hlavici

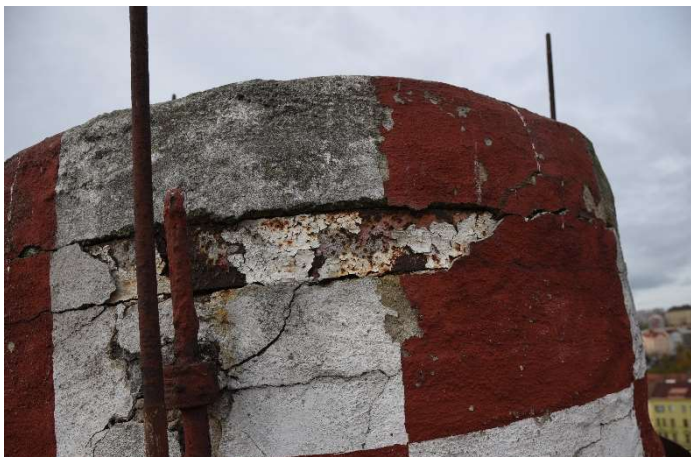
Kovová výstroj komínu se po vizuální stránce zdá být v pořádku po celé délce dříku. Na hlavici komína je u některých stupadel znatelná koroze kotvení. Také některé obruče na hlavici jsou napadené korozí. Nátěr na ocelových prvcích se u většiny jeví jako dostatečný. U stupadel je nátěrem důsledně opatřen přechod ocelového prvku do zdiva a částečně také i zdivo.

Obrázek 40: Koroze na obruči

Korozi zdegradovaná ocelová výstroj bude nahrazena novou. Také nově vyzdřená část komínu bude vybavena novými ocelovými prvky. Ostatní stávající ocelové prvky budou očištěny od zkorodovaných částí pomocí otryskání ocelovou drtí. Otryskaná ocel má povrch velmi náchylný ke vzniku nové koroze, z toho důvodu je nutné ho do 20 minut opatřit podkladovým nátěrem. [26] Ocelové obruče budou po natření opět opatřeny cementovou stříškou proti zatékání vody.

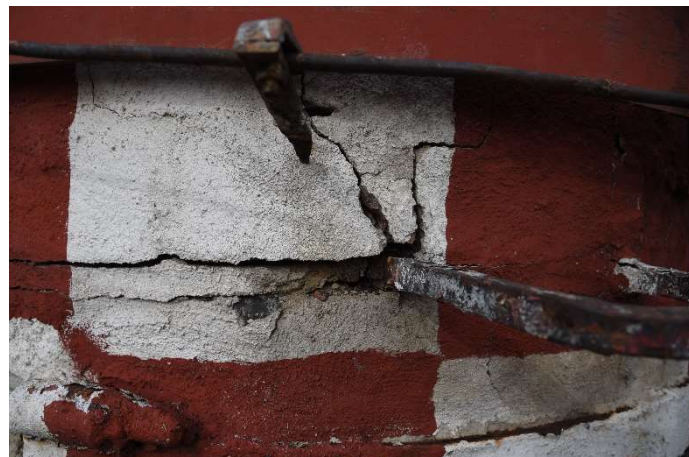
Obrázek 41: Korodující ukotvení stupadla

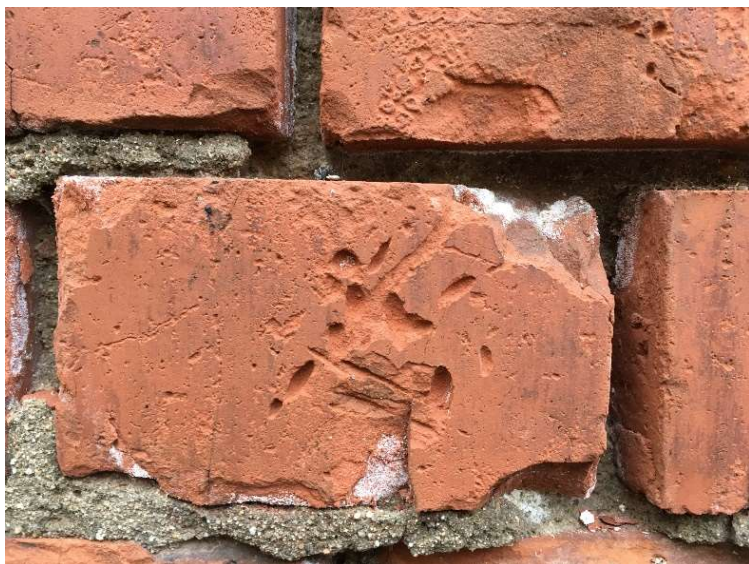
Obrázek 46: Solný výkvět na komínovce
