ČESKÉ VYSOKÉ UČENÍ TECHNICKÉ
V PRAZE

Diplomová práce

Statické posouzení a návrh sanace vybraných částí zámku Rožmitál p. Třemšínem

Vyhotovil(a): Lukáš Dejdar

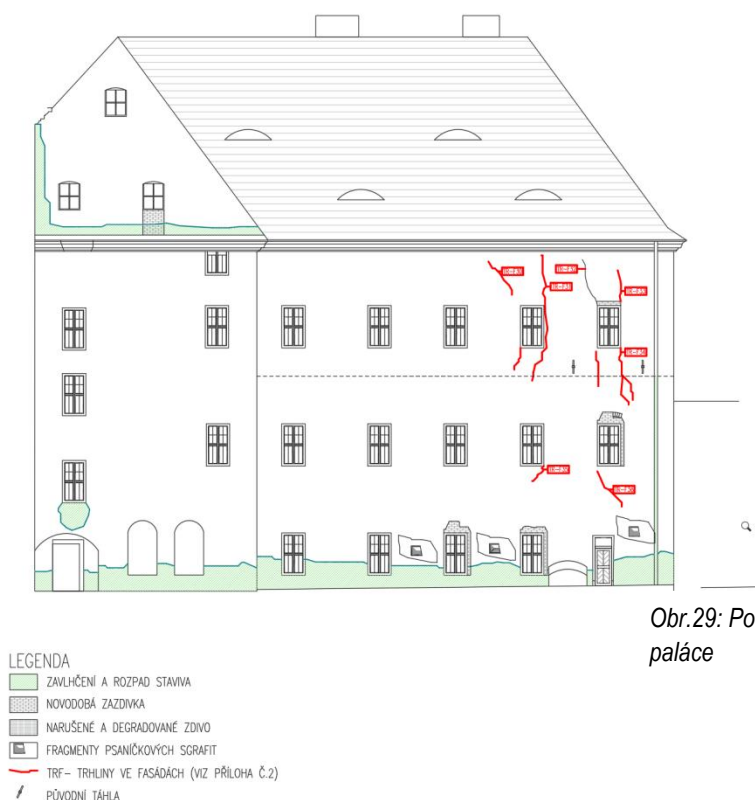
Obr.29: Porušení dvorní fasády Gryspekova paláce

V severní části stěny (exteriérové) se nachází nejvyšší četnost poruch, kde kromě několika trhlin začínajících těsně pod střechou a končících u terénu (rozebráno v další kapitole), je zvlhčení, degradace omítkových vrstev a rozpad kusového staviva v této části největší. Značná vlhkost, která způsobuje značnou degradaci nejen omítkových vrstev, ale i zdících kusů, je způsobena několika faktory. Prvním a ne posledním důvodem je chybějící zaústění dešťových svodů, odkud se voda dále dostává skrz neúplnou zazdívkou dveřního otvoru dále do sklepa, kde dále vymílá ze stěn pojivo. Dalším důvodem je chybějící koncepce odvodu vody z nádvoří mimo objekt, takže nádvoří, které je mírně svaženo směrem k objektům dotuje spodní úroveň objektu tedy sklepní prostory (kde dochází ke vzlínání). Částečně jsou konstrukce napadeny i srážkovou

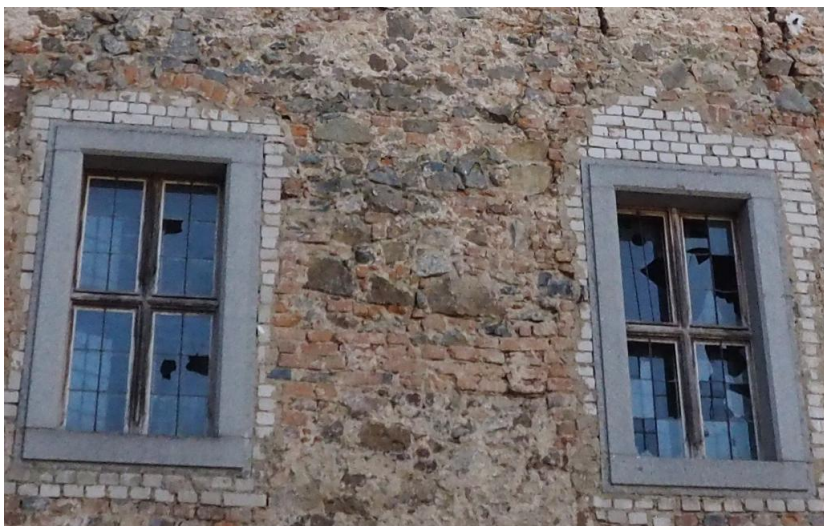
Z interiérové strany přízemí jsou u obvodových stěn přizděné cihelné vápenopískové parapety a nadezděny cihlami nad kamenným ostěním. Nadpraží a ostění okenních otvorů v obvodových stěnách jsou nově opraveny a místně dozděny s výjimkou strany západní. Na západní straně (vnější zahradní fasáda) je nadpraží a ostění dozdíváno/přizdíváno z vápenopískových cihel a v jednom případě bylo nadpraží vyměněno za segmentové železobetonové. Tento přístup opravy mi osobně připadá nevhodný a nerespektující materiální a historický původ objektu a jeho konstrukci (považuji za nutné doplnit, že tyto úpravy souvisejí s výstavbou bytů v minulém století do prostoru zámku). Zároveň vlivem rozdílným materiálovým parametrům, konkrétně modulu pružnosti a součiniteli roztažnosti, dochází k několika méně závažným trhlinám ve styku těchto materiálů (odtržení materiálových vrstev).

Obr.30: Dozdění původní špalety a porušení cihelného vylehčovacího pásu

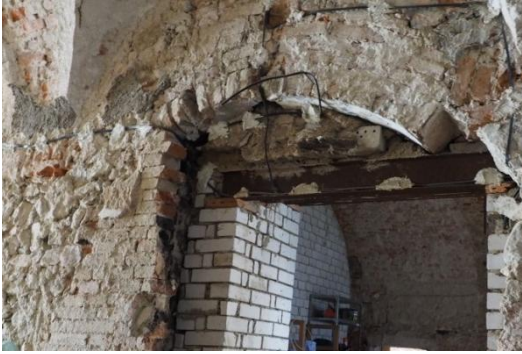
v přízemí objektu má vliv na tuhost stěn a dochází zde k zvýšení napětí nejen zde, ale i ve vyšším podlaží a může v případě navýšení zatížení způsobit vznik nežádoucích trhlin.

Obr.31: Dodatečné provedení překladu

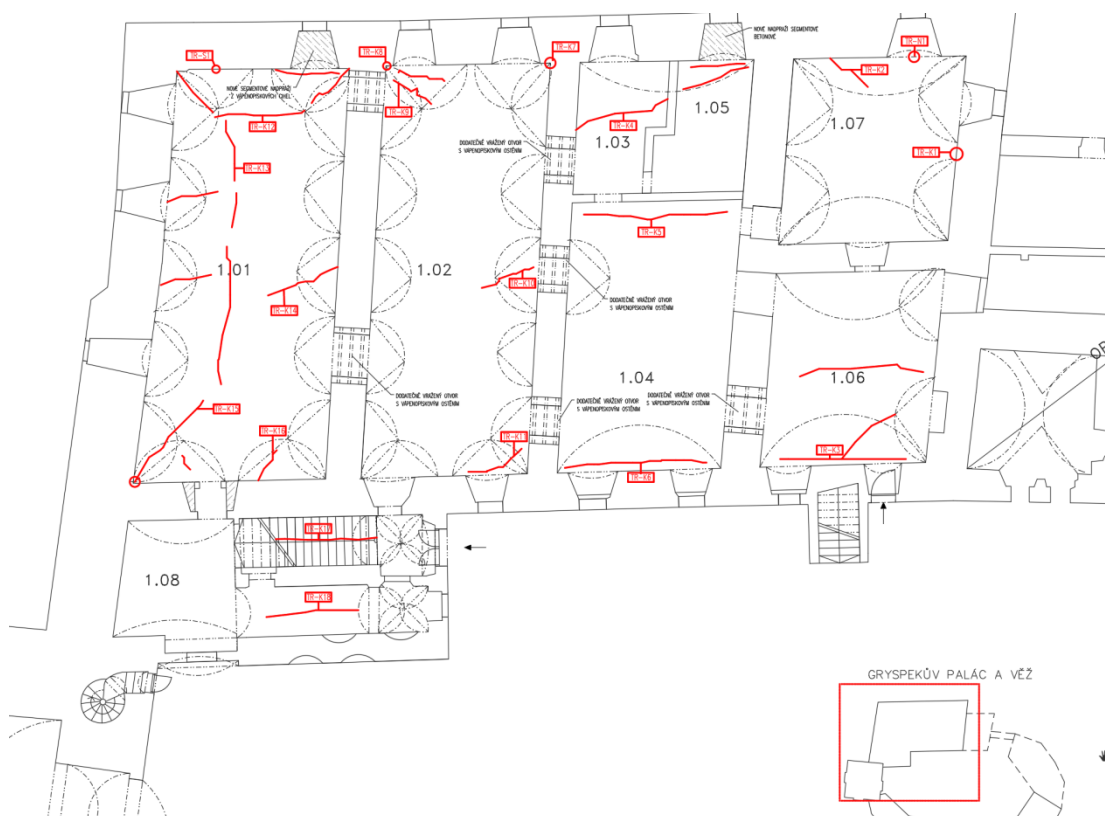
V důsledku těchto oprav došlo k několika poruchám, z nichž většina je staticky zanedbatelná. Největší množství trhlin je viditelných v přízemí paláce, kde u kleneb došlo v důsledku podstatného zvýšení zatížení (od betonové vrstvy před spolupůsobením) k drcení a výpadku kusů v místech primárně uložení klenby (v místech soustředěného tlakového napětí-hřebínky neckovité klenby). Dále vznikly tahové trhliny v místech průniku neckovité klenby a klenebních výsečí. V rámci oprav byly chybějící kusy (primárně v oblasti vrcholnice klenby) doplněny novými kusy.

Obr.33: Půdorys porušeného přízemí (červeně trhliny)

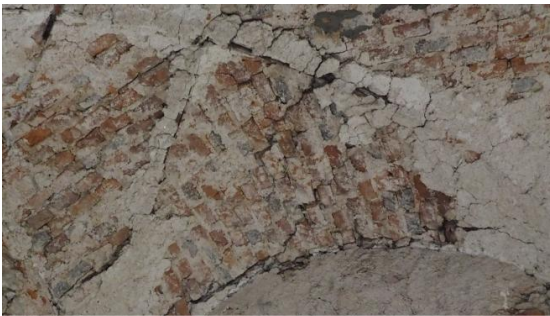
Trhliny uprostřed neckovité klenby a v koutových lunetách, které jsou vzájemně propojené, jsou v jihozápadním cípu. Důvod vzniku těchto trhlín je dvojitý, první důvod souvisí s předchozím odstavcem tedy se zvýšením zatížením, druhým důvodem je prohloubení spodního podlaží, změnou zatížením stávajících základových konstrukcí a oslabením dodatečně vraženými otvory. Pravděpodobně došlo k posunu, který způsobil změnu napjatosti klenby.

Obr.34: Porušení trhlinami klenební výseče

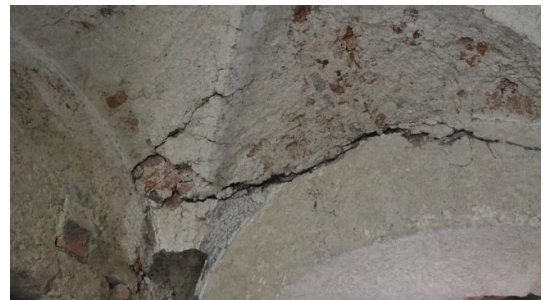
Obr.35: Cementová vyspráva a porušení v uložení klenby

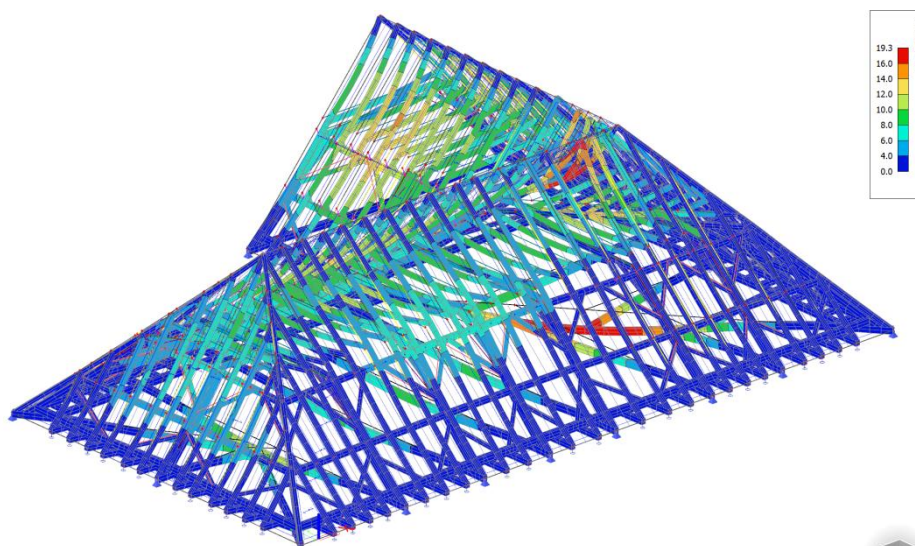
Dřevěná šindelová krytina je na hraně životnosti, v některých místech je odhalen poslední šindel. Největší poškození krytiny je v úžlabích a v kontaktu se zdí věže (poškození odstříkující vodou). Rovněž chybí oplechování komínových průduchů, kde v současnosti zatéká. Doplnkové oplechování, konkrétně komínu a štítu, je dožilé a v některých místech je uvolněno, nebo chybí. Výměna krytiny je nezbytnou součástí rekonstrukce zámku, diskutovaná a doporučená krytina (dle zástupce NPÚ) - prejzová vnáší zvýšené namáhání pro krovní prvky. Část této práce obsažená v příloze E je zaměřena na posouzení realizovatelnosti této krytiny. Při její výměně dojde u několika prvků (úžlabních) při normové kombinaci k přesažení meze únosnosti. Deformace prvků krovu se zvýší takřka dvojnásobně (průhyb od kombinace MSP viz obrázek 36)

Obr.36: Průhyb dle kombinace MSP Gryspekova paláce

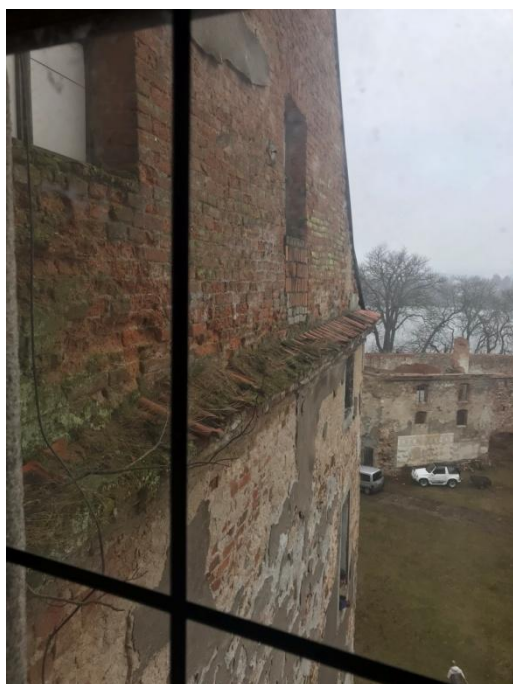
Poškození vlhkostí je zde nejen v přízemí objektu, ale i v oblasti římsy. Ta bývala plně krytá prejzovými taškami, v současnosti jich mnoho chybí a další jsou uvolněné a hrozí jejich pád. Zároveň její profilace (štuky+ cihelné krancovky) a pás přibližně 1m nad římsou jsou zavlhčené a dochází zde k povrchovému rozpadu a biologickému napadení.

Obr.37: Degradace korunní římsy

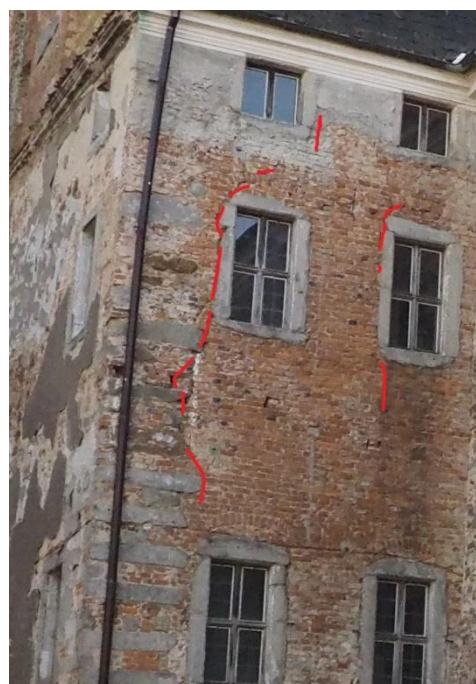
Porušení svislých konstrukcí trhlinami je přítomné ve všech výškových úrovních a s přibývajícím výškou jejich počet a šířka se zvyšuje. V čelní fasádě (severní) probíhá trhlina od římsy až k základům vedle kamenných armatur, trhlina je viditelná i z vnitřní strany. Další trhliny navazují na ty v klenbách, kde dále pokračují nadpražím a probíhají v ostěních. Další trhliny jsou viditelné ve styku jižní stěny rizalitu a kolmé stěny k ní (neprovázané zdivo, nestejně sedání).

Obr.38: Trhliny propasané ve fasádě

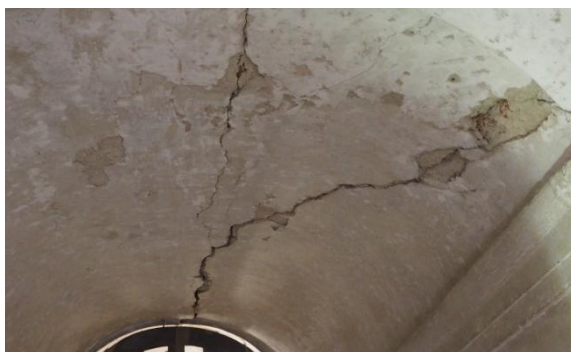
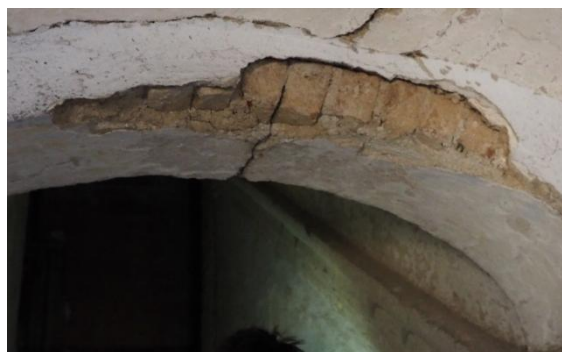
Od úrovně 2. mezipodesty je šíře trhlin ve schodišťových klenbách oproti nižším podlažím podstatně větší a jsou propojeny s trhlinami jdoucích šikmo ze svislých stěn. Důvodem vzniku trhlin ve vyšších podlažích je nižší vzepětí klenby, které společně s menší tloušťkou stěn a jejich oslabením vlivem nových otvorů pro elektroinstalace vyvolá bez ztužení (například zedními kleštinami) posun, který vede k překročení tahové pevnosti zdiva a tedy ke vzniku trhliny.

Obr:39 a 40: Trhliny v segmentovém klenutí schodiště

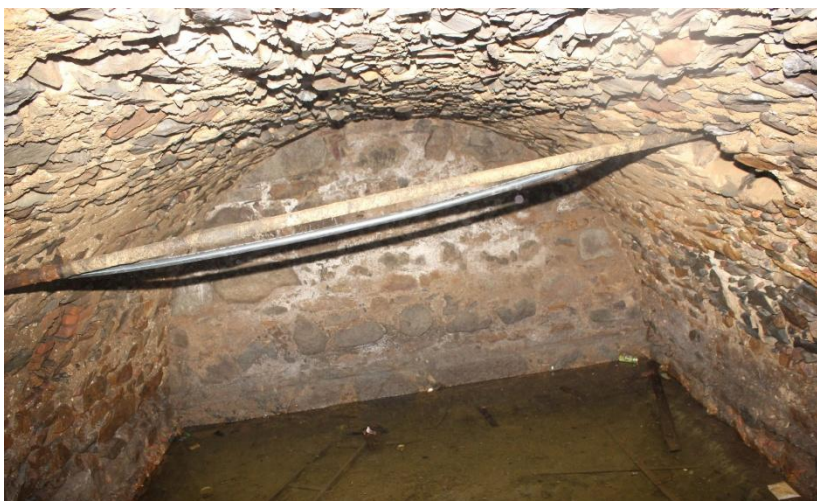
Ve sklepním prostoru pod věží je část dlouhodobě zaplavena, výška hladiny vody se v průběhu roka mění (pravděpodobně vlivem hladiny podzemní vody). Vlivem tohoto rozdílu dochází k degradaci pojiva kamenného zdiva, v jehož důsledku se snižovali/snižují mechanické vlastnosti a kompatibilita zdiva. Skrz stěny sklepu zároveň do zámku prochází nově probouraný vodovodní řád.

Obr:41: Vodní hladina se v průběhu roka mění (viditelné na stěně v pozadí)

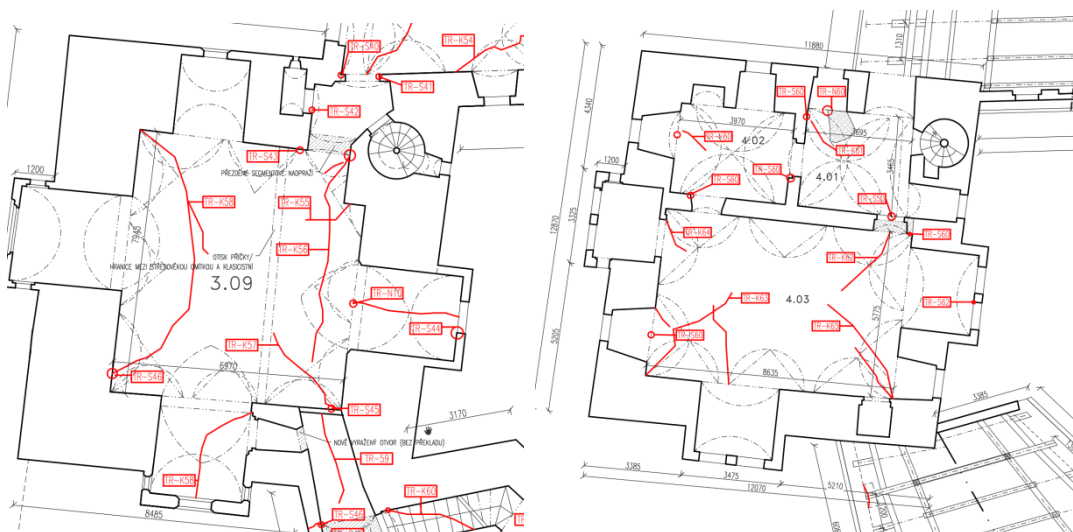
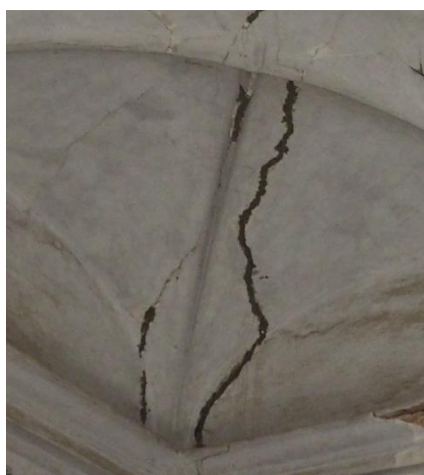
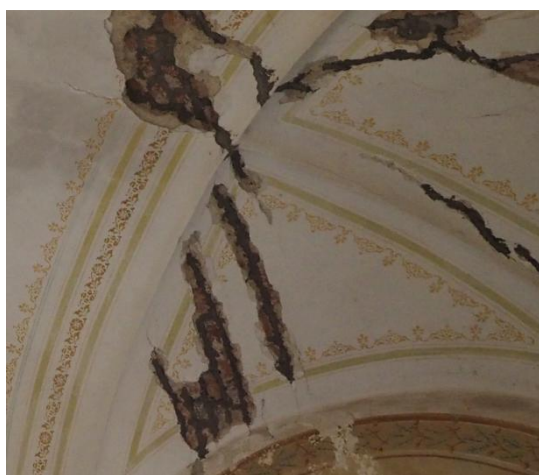
Největší koncentrace a tloušťka trhlin v objektu věže je ve třetím patře, kde trhliny dosahují tloušťky 5cm. Vzhledem k totožnému tvaru a pnutí neckovité klenby je směr trhlin analogický k druhému patru. Trhliny a jejich rozvoj a četnost zde způsobily odpad nejen značné části omítek, ale i kusového staviva, které bylo později dodatečně plombováno.

Obr:42-45: Porušení trhlínami třetího a čtvrtého nadzemního podlaží

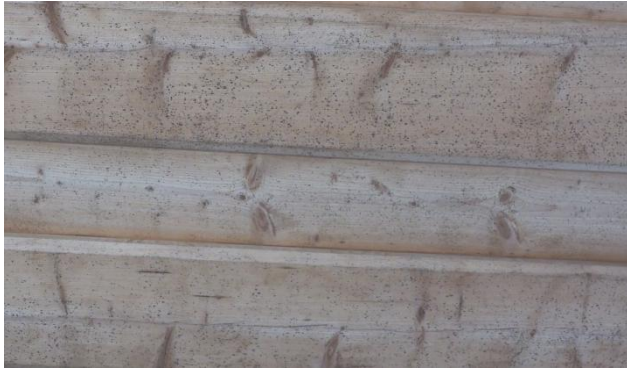
Ve čtvrtém patře vlivem soustavného zatékání došlo k napadení záklopu a stropních trámů dřevokazným hmyzem konkrétně červotočem dle výletových otvorů o velikosti 0,5-2 mm. Poškozena je primárně povrchová vrstva záklopu (z měkčího dřeva než trámy), trámy mají primárně degradovanou boční stranu. Napadení je větší v případě zhlaví trámů, které je zazděno nebo zabetonováno a trámy vykazují větší známky degradace.

Obr:46: Napadení trámového záklopu červotočem

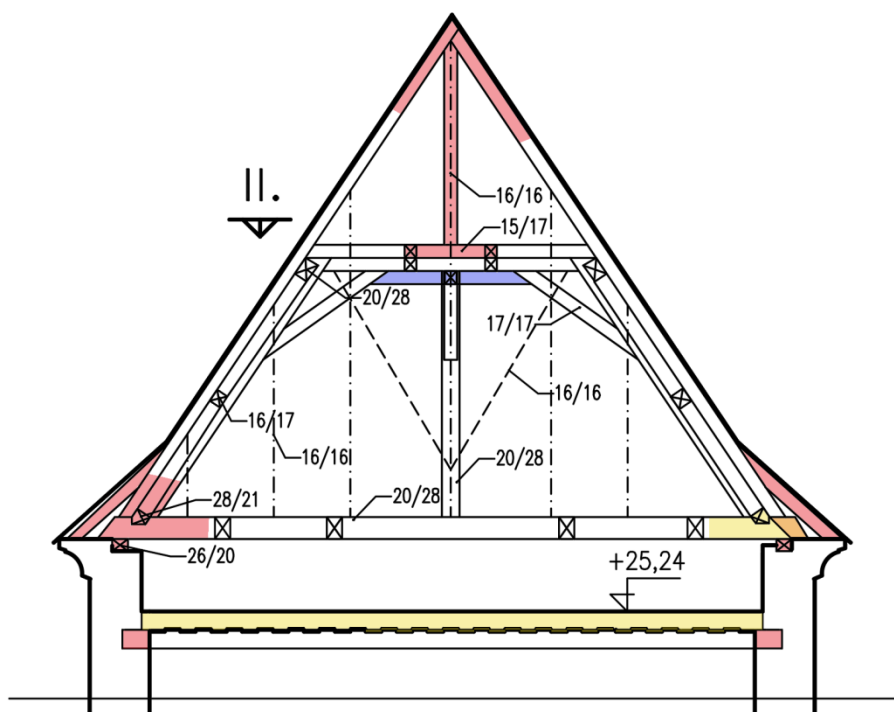
Dřevěné šindele zde vykazují podobné porušení jako v případě Gryspekova paláce, kde však naproti němu dochází hned v několika místech k zatékání. Dle fotografií a stavu před průzkumem byl primární důvod zatékání banální- jednalo se o roky otevřené střešní okno. Problematický je stav rovněž oplechování (viz níže) a hromosvodu. V případě hromosvodu se jedná o tyčovou soustavu, kde nebyla v posledních letech provedena řádná revize, která by odhalila fakt, že uzemnění hromosvodu v současnosti je přerušené. Tento problém, je poměrně zásadní neboť se jedná o nejvyšší objekt zámku a i o nejvyšší objekt v okolí s výjimkou půl kilometru vzdáleného kostela. Za nutné považuji dodat, že vzhledem k historii zámku, který několikrát vyhořel, je blesková ochrana zásadní.

Obr:47: Řez krovem věže- degradace a vady

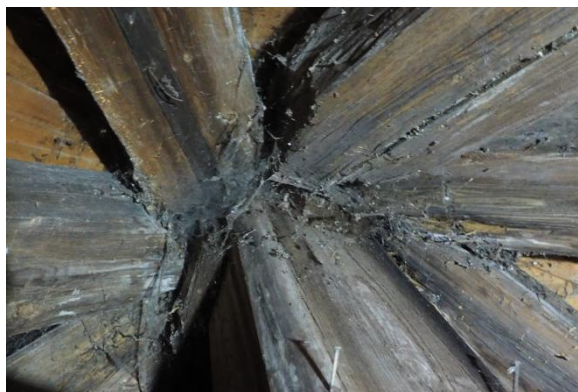
V závislosti na stavu krytiny je stav krovní konstrukce neuspokojivý. Průzkum byl u většiny prvků vizuální a následně byl doplněn pokleповou zkouškou. Ve vrcholu krovu jsou krokve a sloupek viditelně napadeny společným působením dřevokazného hmyzu a hniloby, v jehož důsledku je dřevo zdegradováno přibližně 2metry od vrcholu. Mezi napadané prvky patří hambálky, které kromě povrchového napadení mají uvolněné a degradované čepové spoje (primárně napojení přímých hambálků do výměn). V hlavních úhlopříčných vazbách bylo provedeno zesílení (z důvodu vypadlých krátkých vzpěr zajišťujících působení vzpěradlové soustavy) přidanými profily v rovině pod rozpěrami a zároveň byly nahrazeny úhlopříčné hambálky. Nové trámy byly provedeny ze smrkového dřeva a byly propojeny ocelovými svorníky. V jalových vazbách není vhodně zajištěno propojení krátkce a výměn v jehož důsledku je v mnoho vazbách krátkce vypadlé a nezajišťuje správné fungování krovu. Obdobným problémem je i spoj výměna a vazný trám. V některých místech krovu chybí okapová vaznice. Kritickým místem je problematické uložení trámů, kde byt' je část krovu uložena na pozednici (umístěné na vnitřním kraji zdi), tak vazné trámy a krátkčata ve zbytku stěny jsou prostě uložena. V důsledku toho je dolní vrstva trámů degradována. Stav pozednice, která je částečně zazděná, je v různém stupni degradace podobně jako u vazných trámů a krátkčat. Ve dvou hlavních vazbách bylo odebráno při úpravách zhlaví vzpěradel, které bylo následně nově začepováno do krátkých trámů, které jsou volně ložené na původních vazných trámech. Vybočení hlavní vazby zabraňuje tedy pouze vnitřní čep krokve.

Obr.48: Napadení ve vrcholu

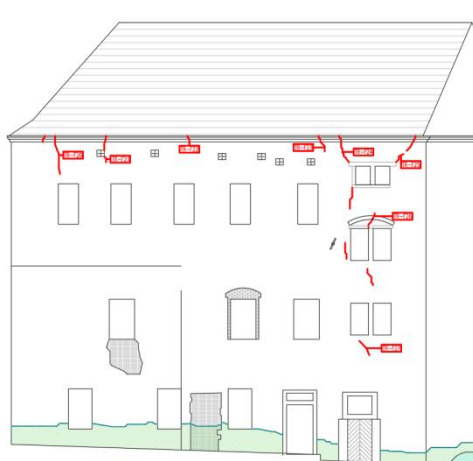
Obr:50: Poškození dvorní fasády

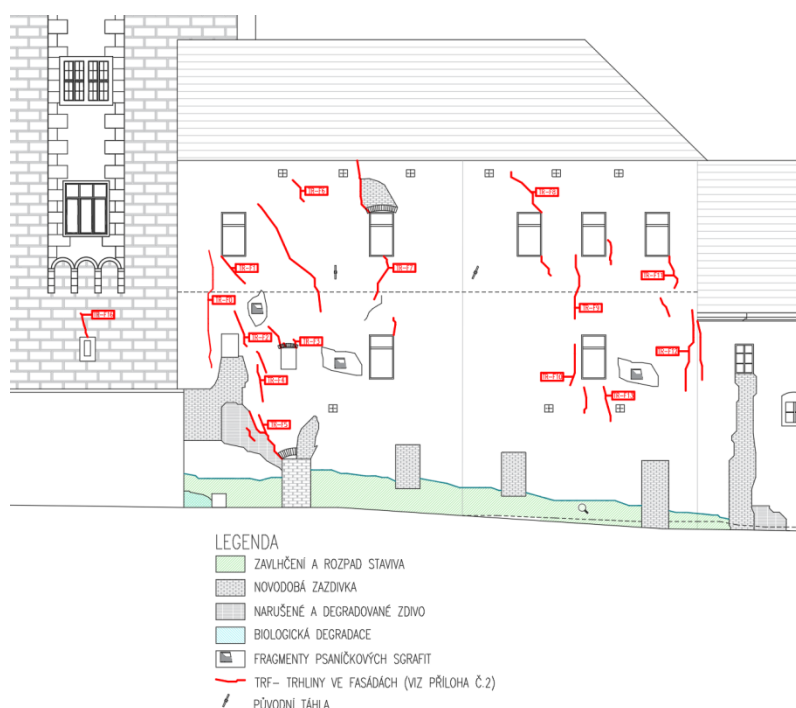
Obr:51: Poškození fasády vnějšího průčelí

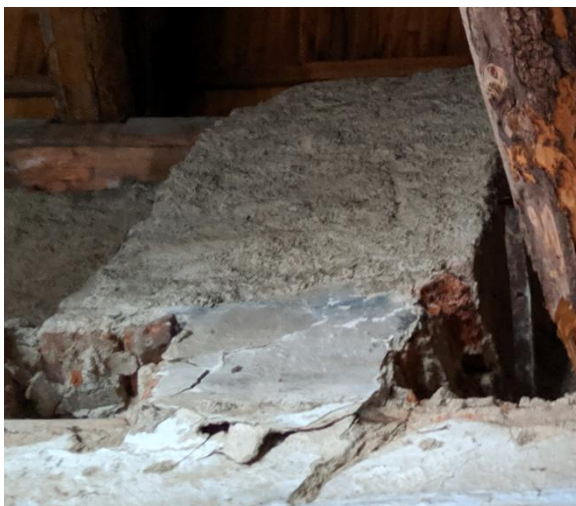
Obr:52: Uložení pozednice na pilíře

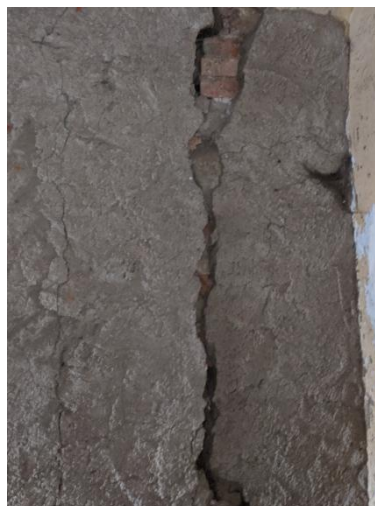
Obr.53: Trhlina v příčné stěně

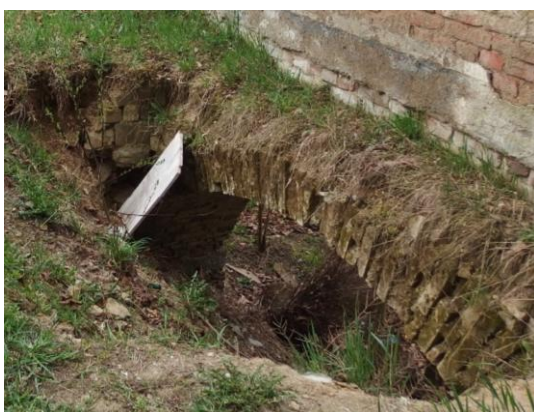
Obr:54: Stav prvního mostního pole

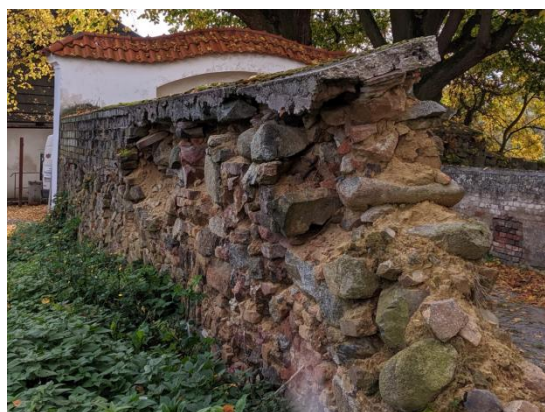
Obr.55: Naklonění a degradace mostní zidky

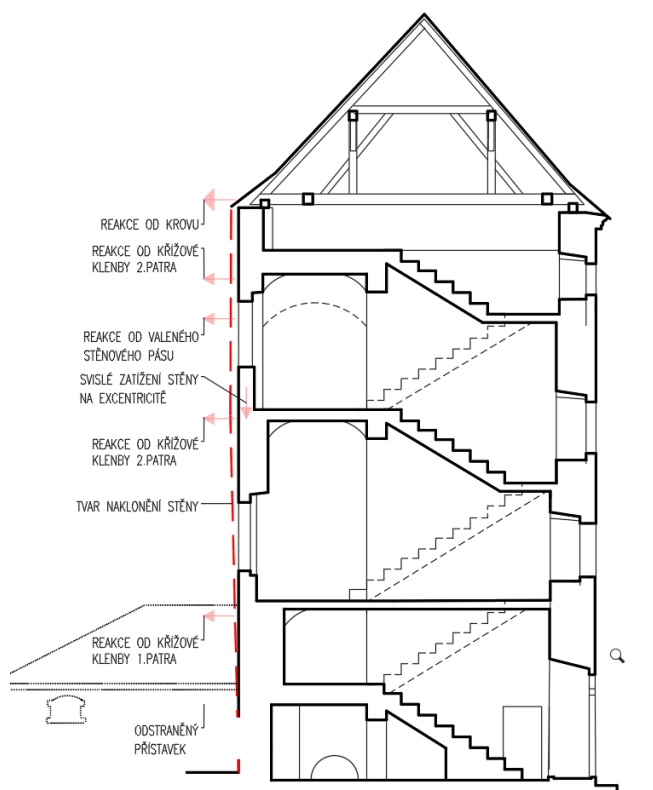
Obr:59: Příčiny poruch schodišťového traktu Malého paláce

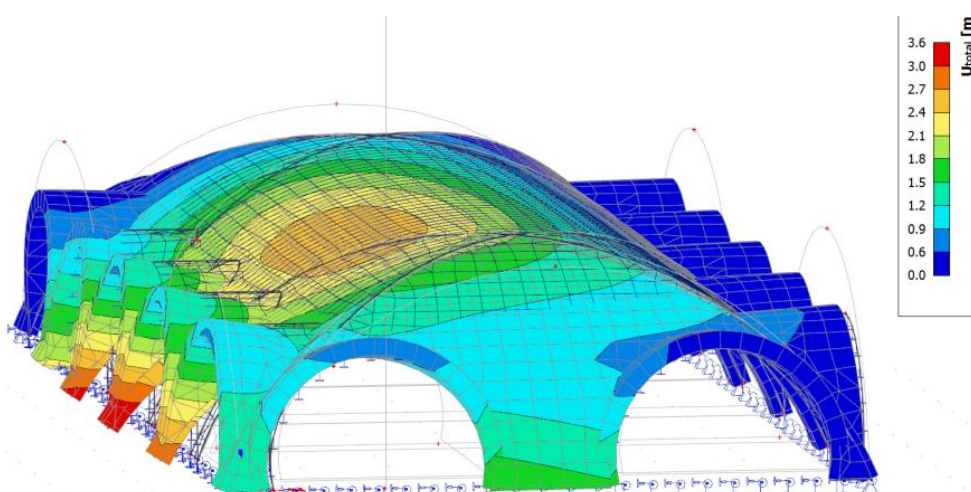
Obr:74: Deformace způsobená vyraženými otvory v suterénu paláce, napětí příloha E

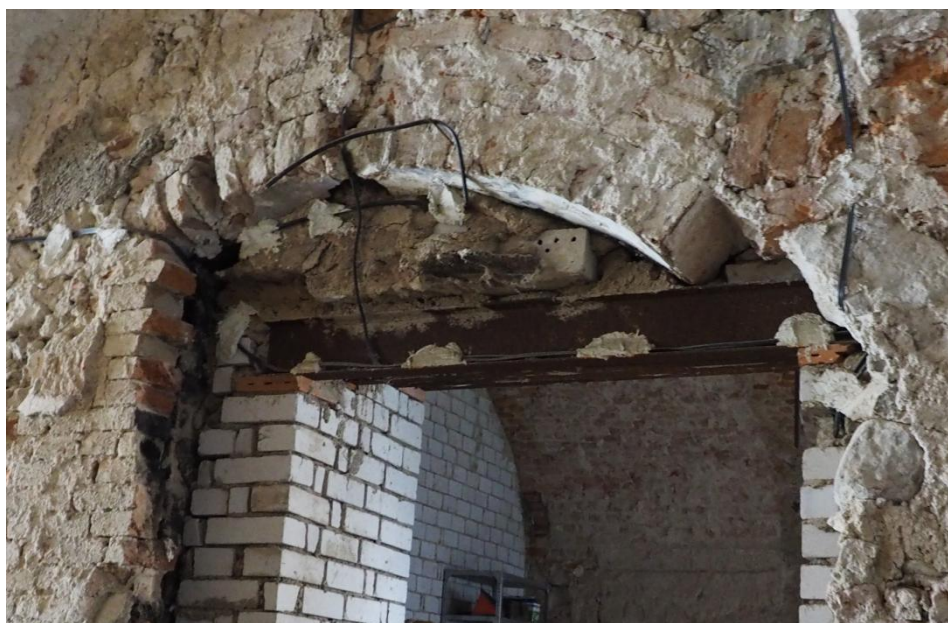
Obr.75: Současný stav nadpraží dveřních otvorů
